작업공정사진철

고객명: 두산중공업 (주)

공사명: ROLL/CS공장 VBM(V118) TABLE MOTOR

규격: AC SERVO MOTOR 1PH8224

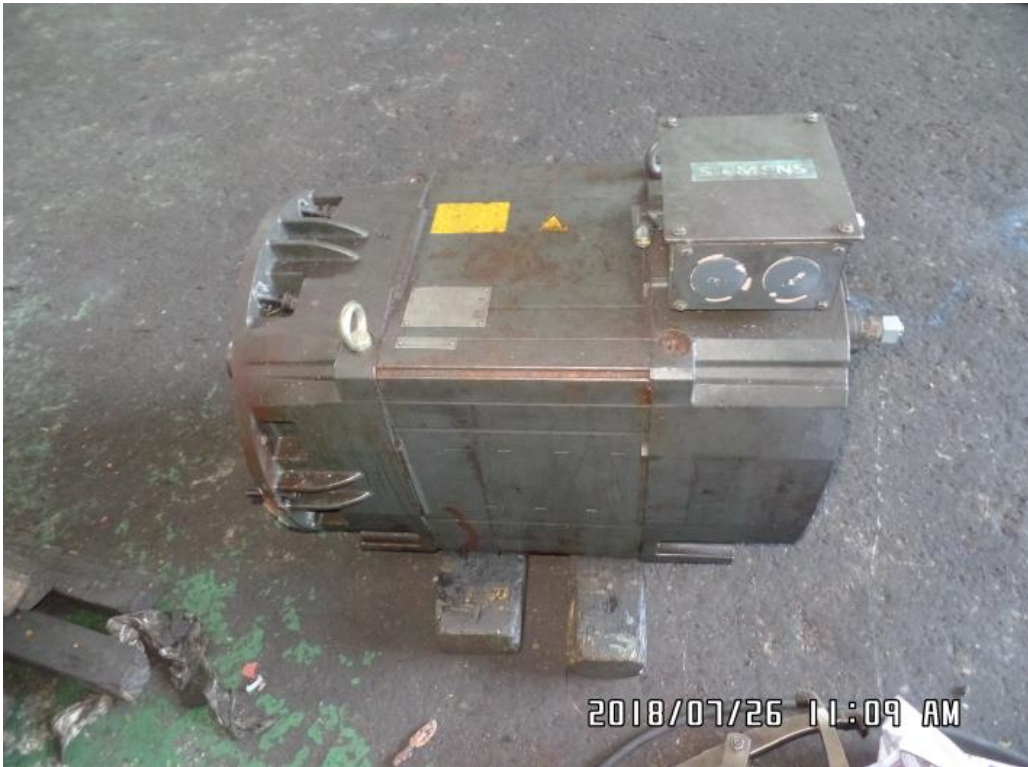
Ass'y

분해 전

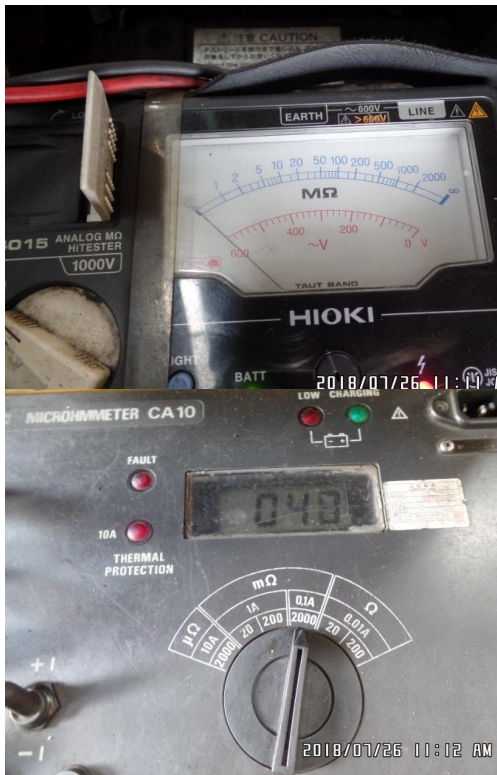
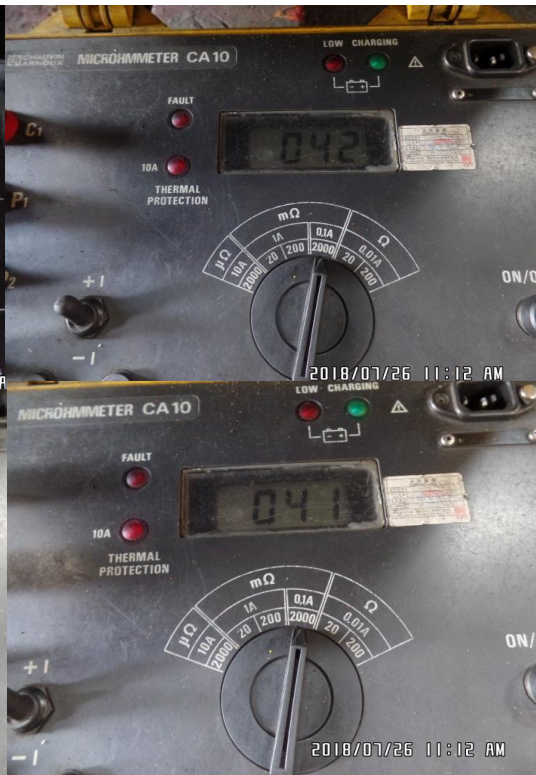
권선검사

절연저항 & 각 상별 권선저항 동일

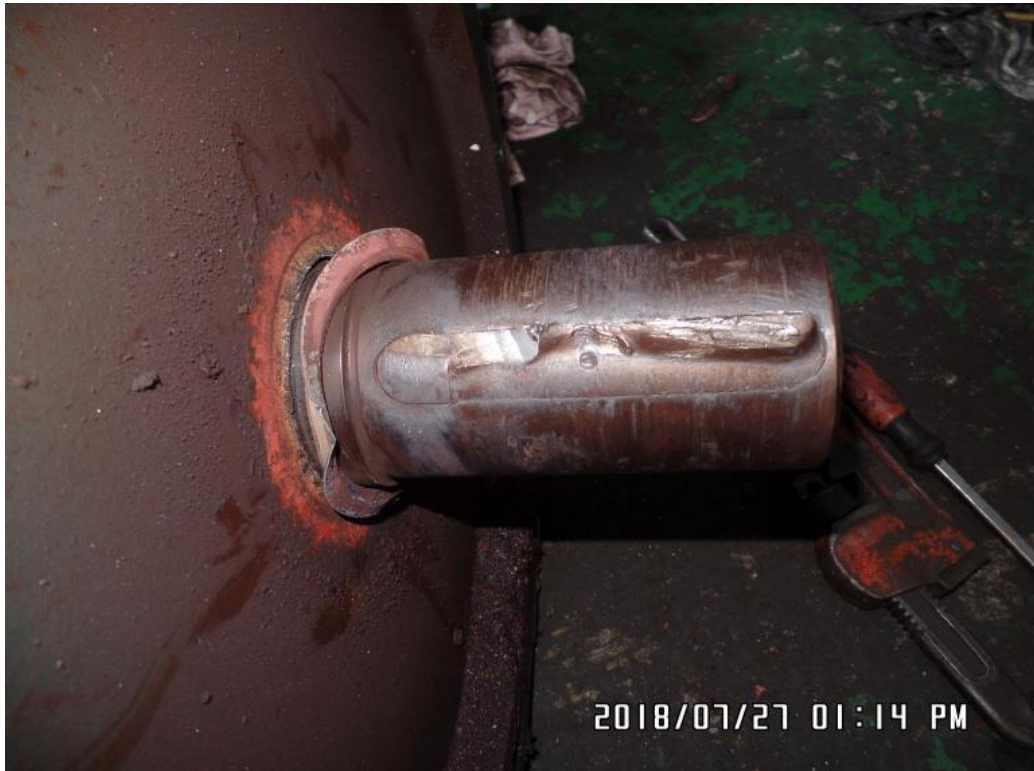
분해 실시

부하측 SHAFT마모

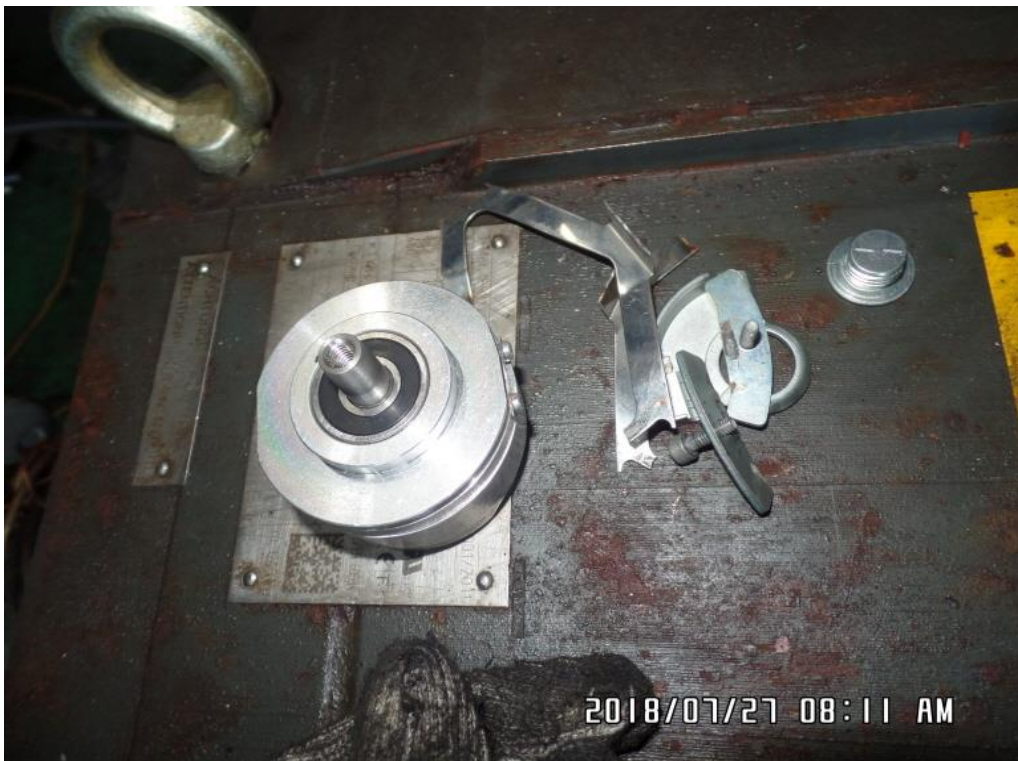
분해 실시

ENCODER파손

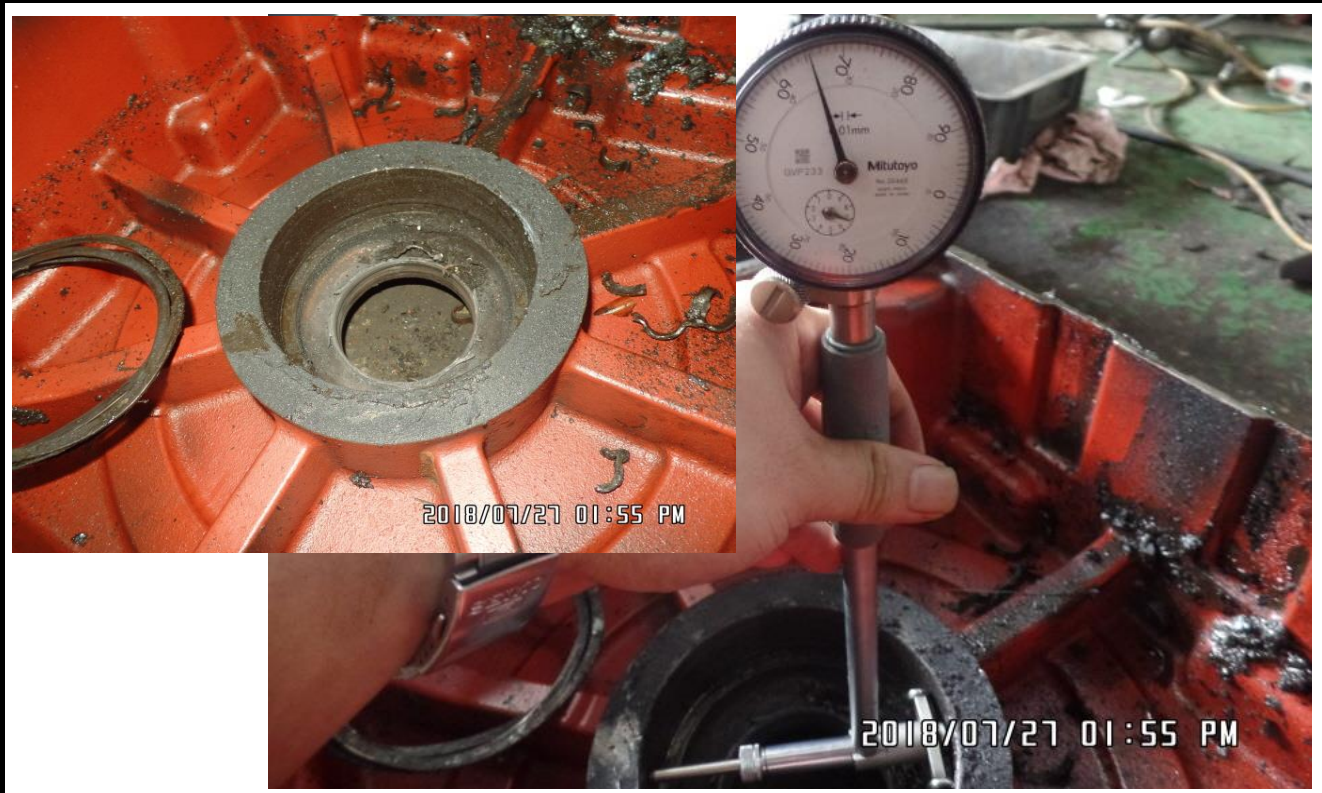
BRACKET 검사	부하측 BEARING부 HOUSING 검사치 35/100로 불량
작업공정	AC SERVO MOTOR 입고검사

BRACKET 검사	부하측 HOUSING 보수 후 검사(0/100)
작업공정	AC SERVO MOTOR RECONDITION

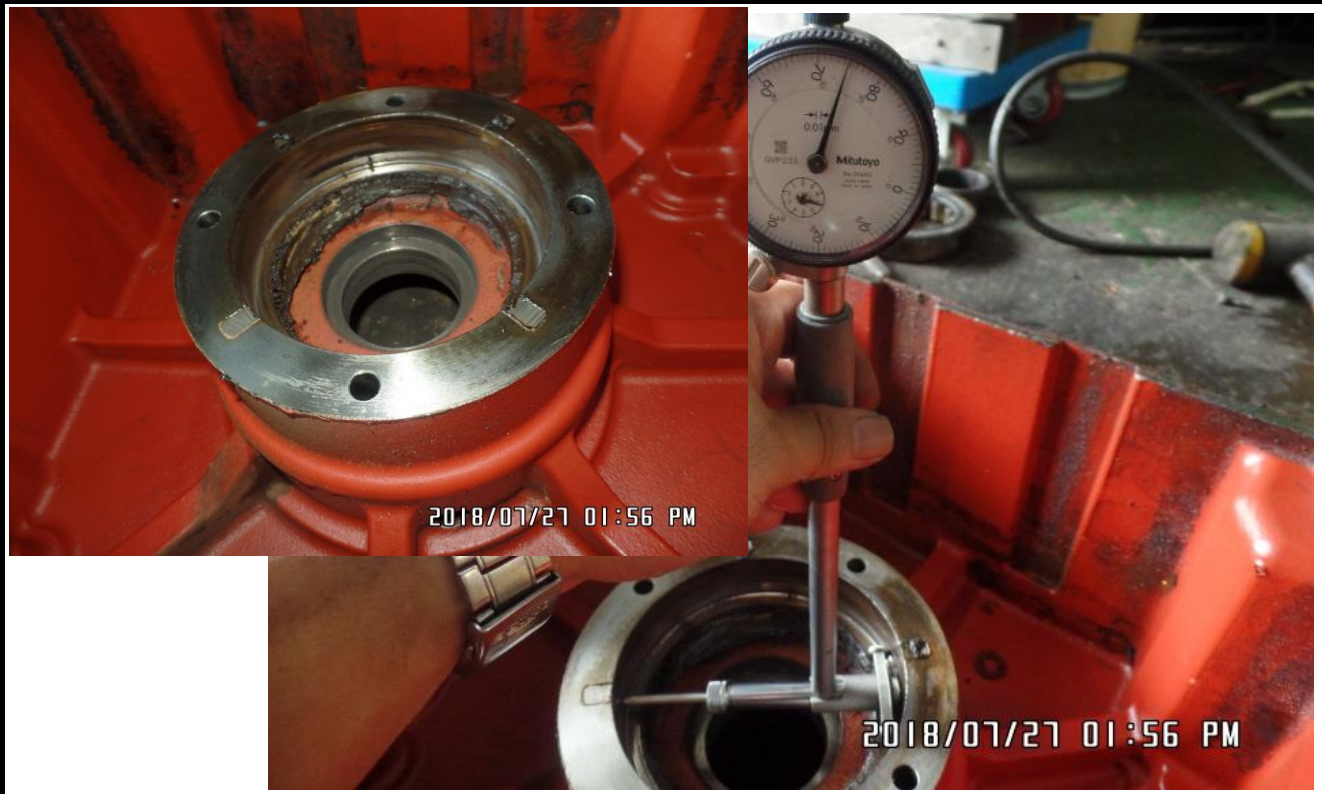
BRACKET 검사	반 부하측 BEARING부 HOUSING 검사치 26/100로 불량

BRACKET 검사	반 부하측 HOUSING 보수 후 검사(0/100)

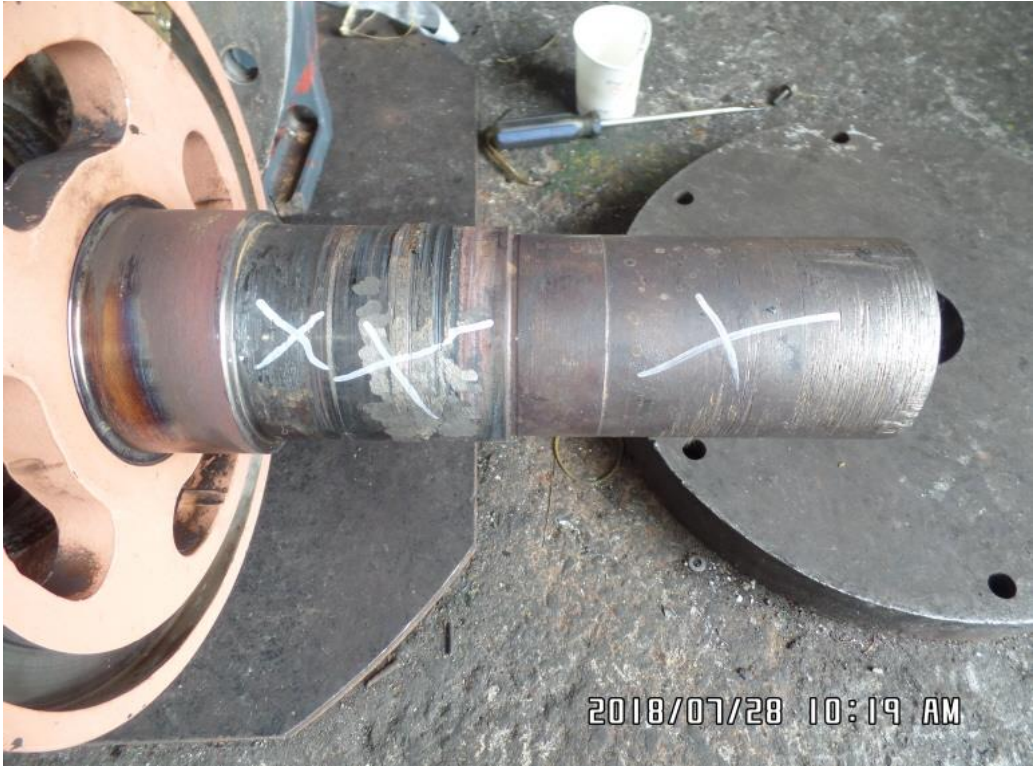
부하측	SHAFT 불량
작업공정	AC SERVO MOTOR 입고검사

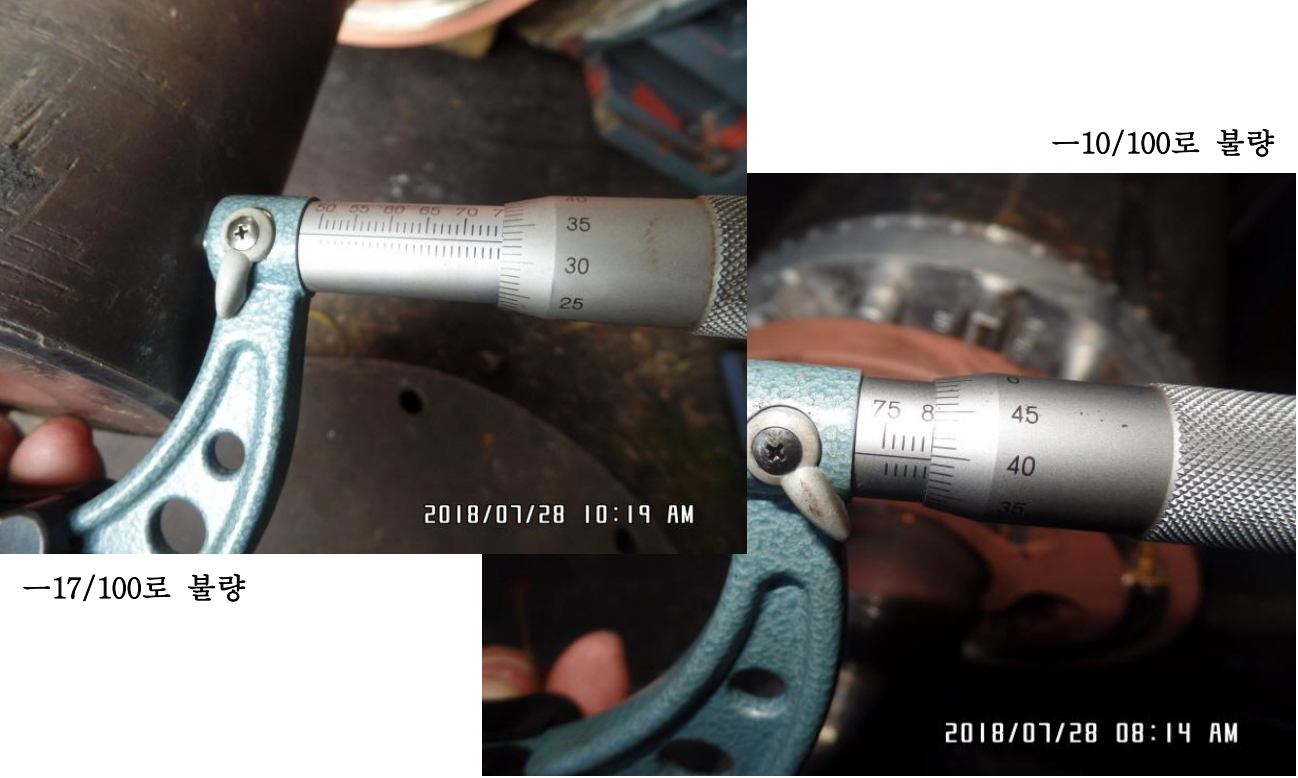
SHAFT검사	부하측 COUPLING부 & BEARING부 검사

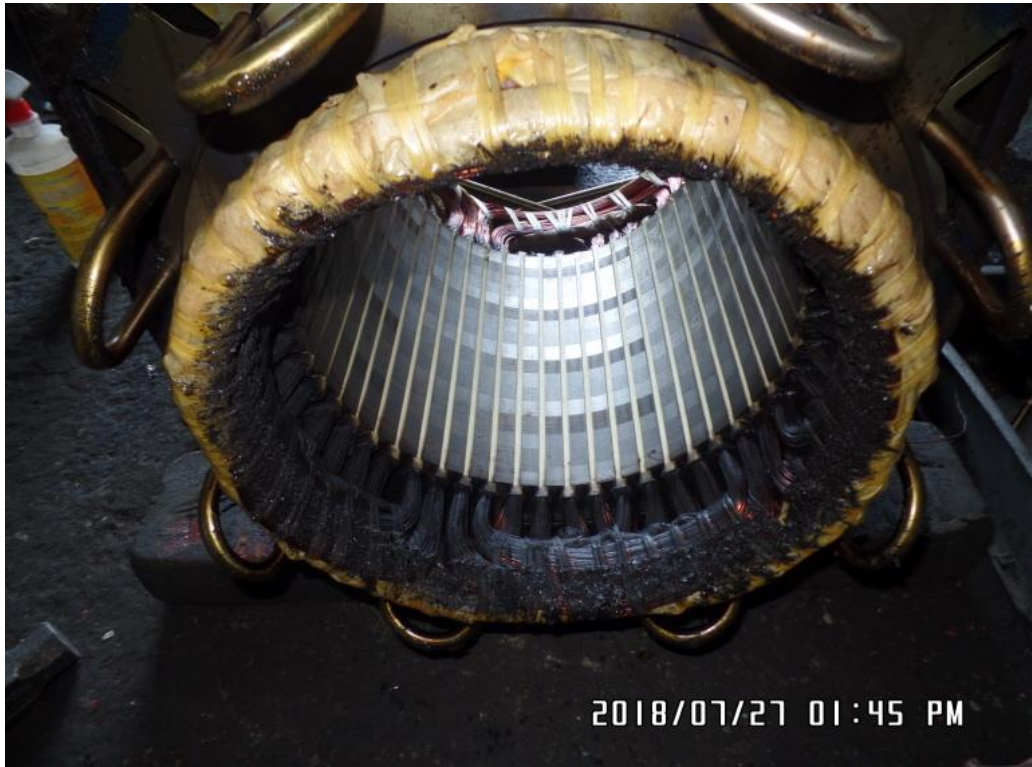
STATOR권체

분해 후

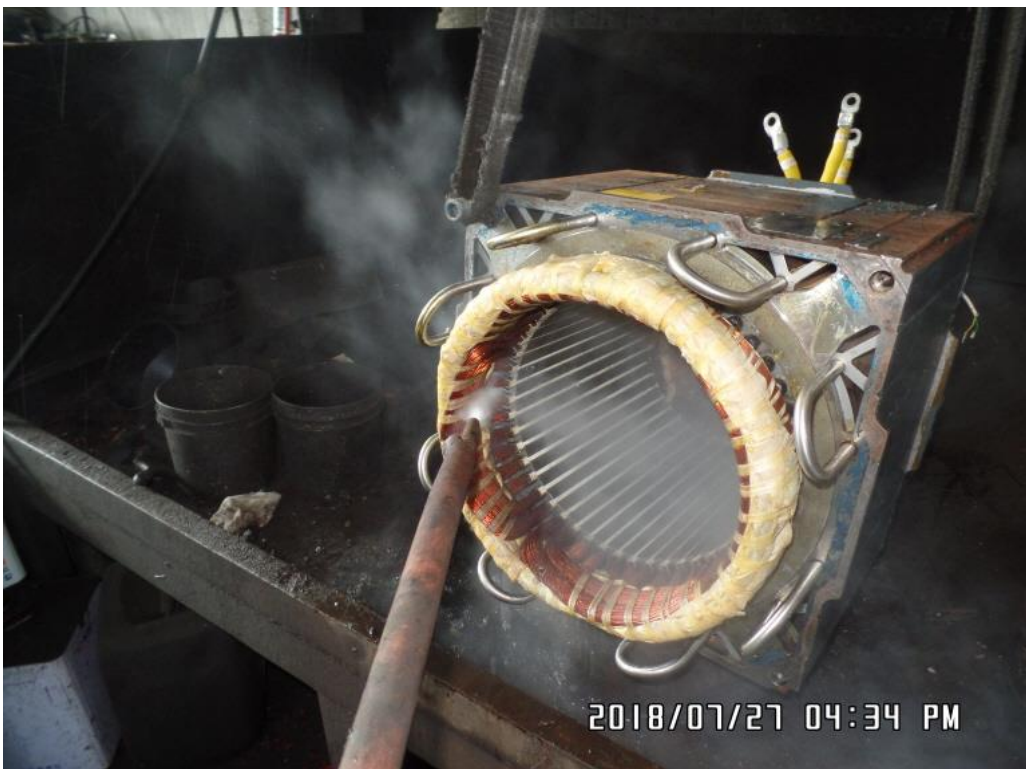
STATOR권체

세척 실시

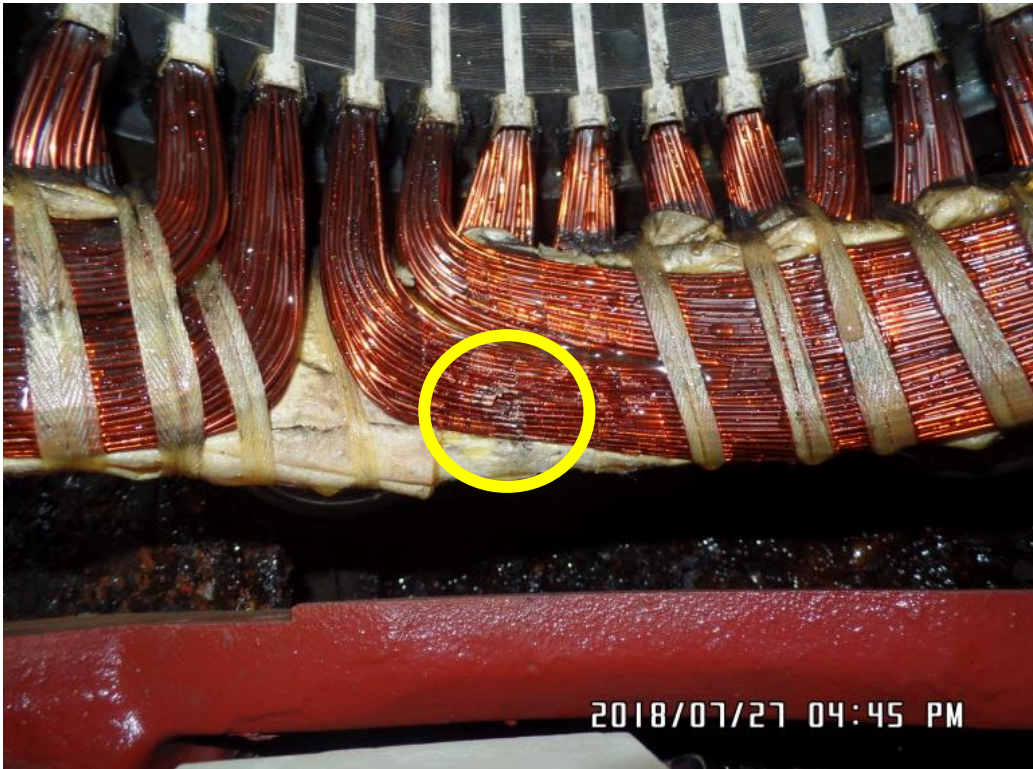
STATOR권선

BEARING이 파손되면서 철분과 SPARK 단락이 발생됨

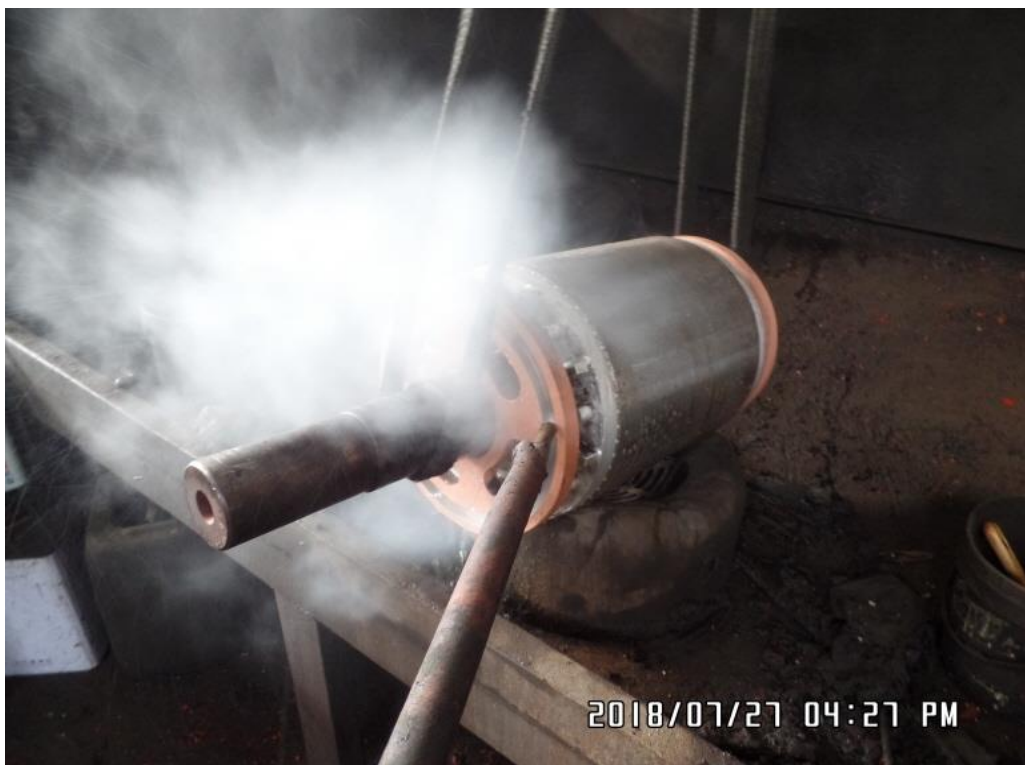
조립 부품

세척 실시

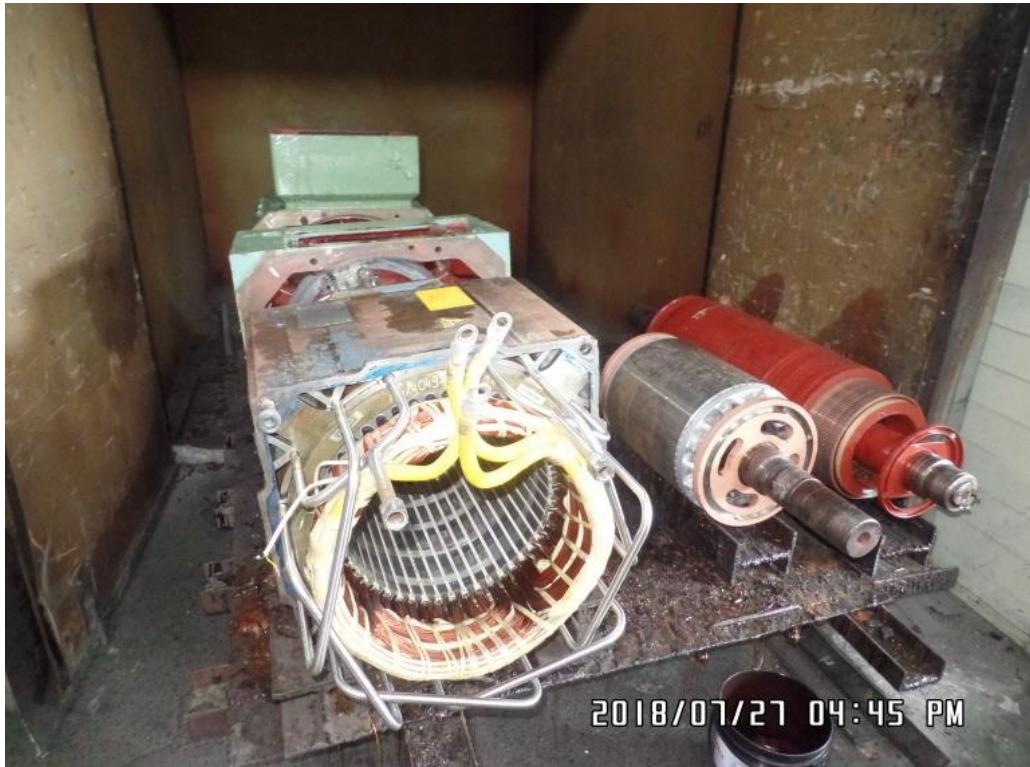
STATOR권체

세척 건조 실시

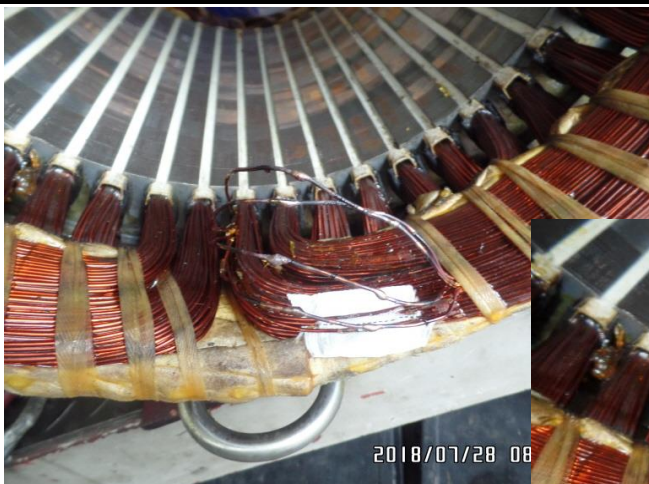
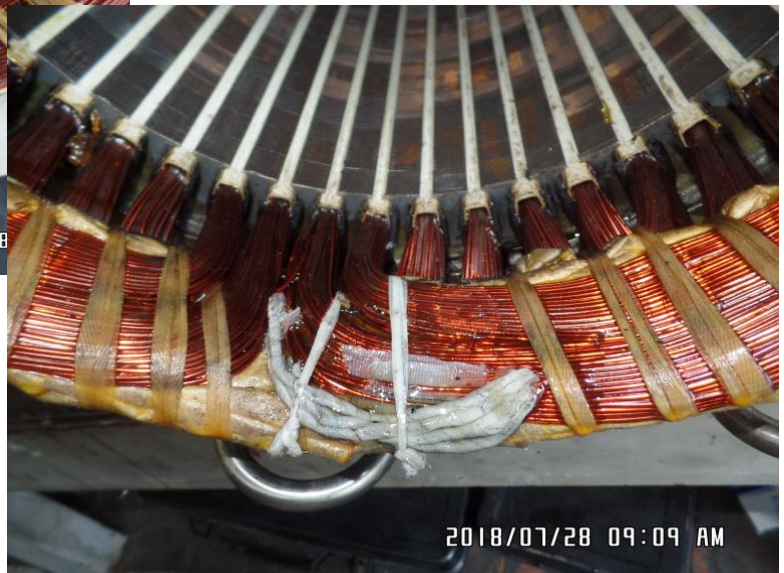
STATOR권선

권선 복구 완료

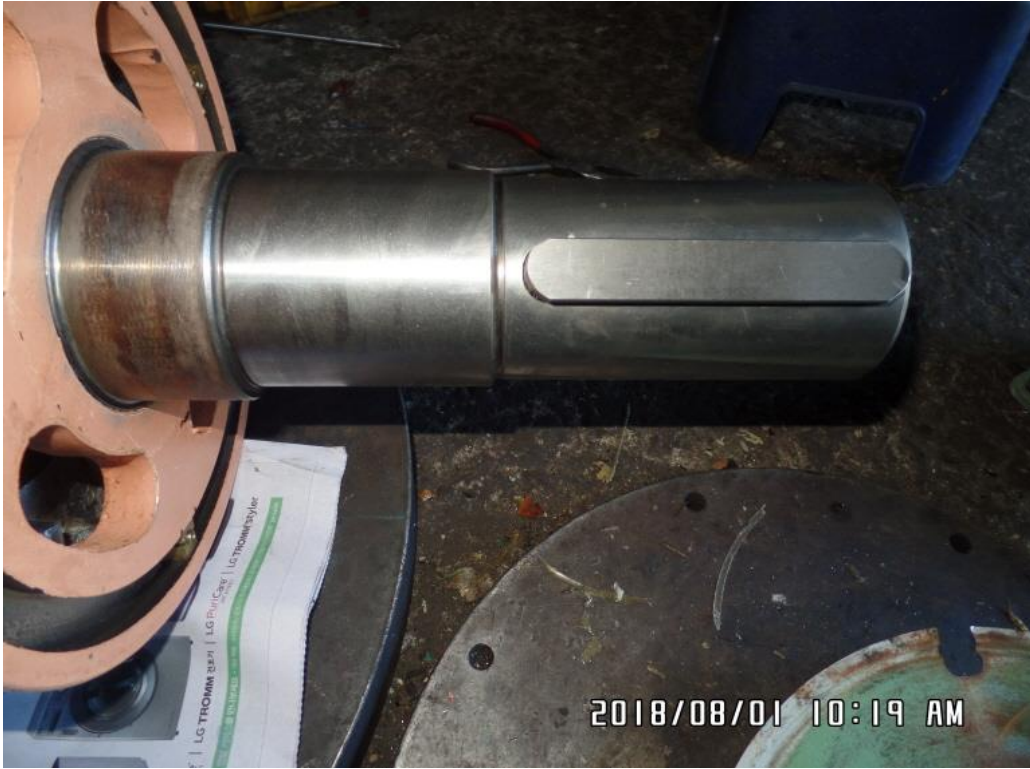
SHAFT

보수 후

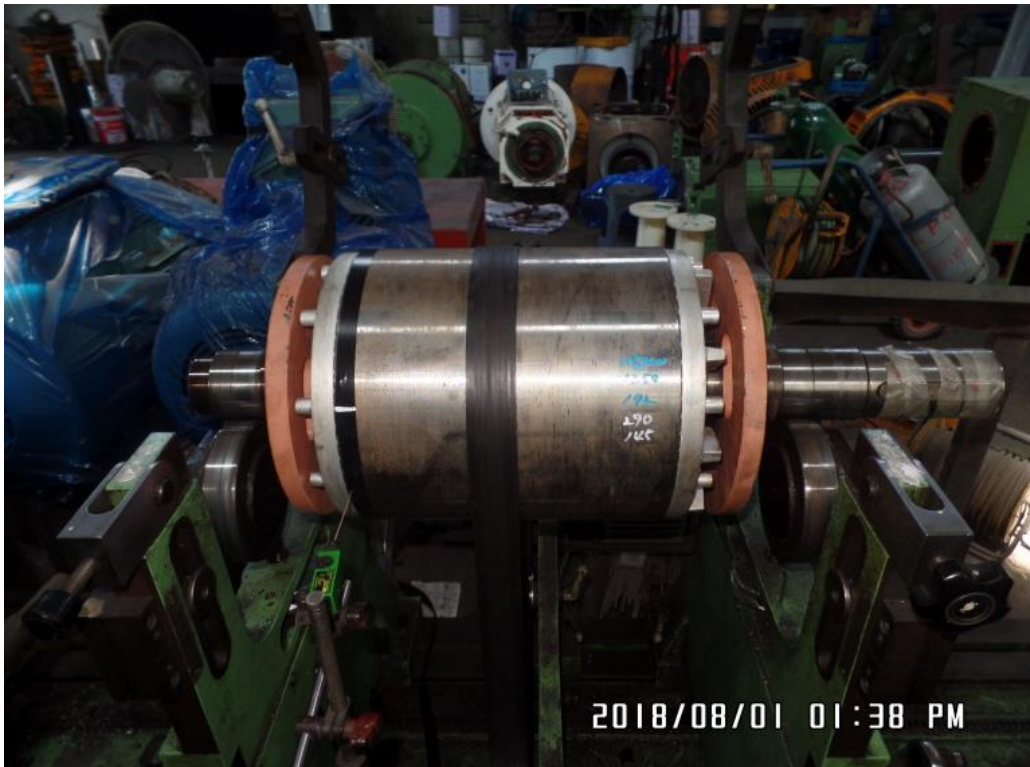
ROTOR

BALANCING실시 UNBALACE교정

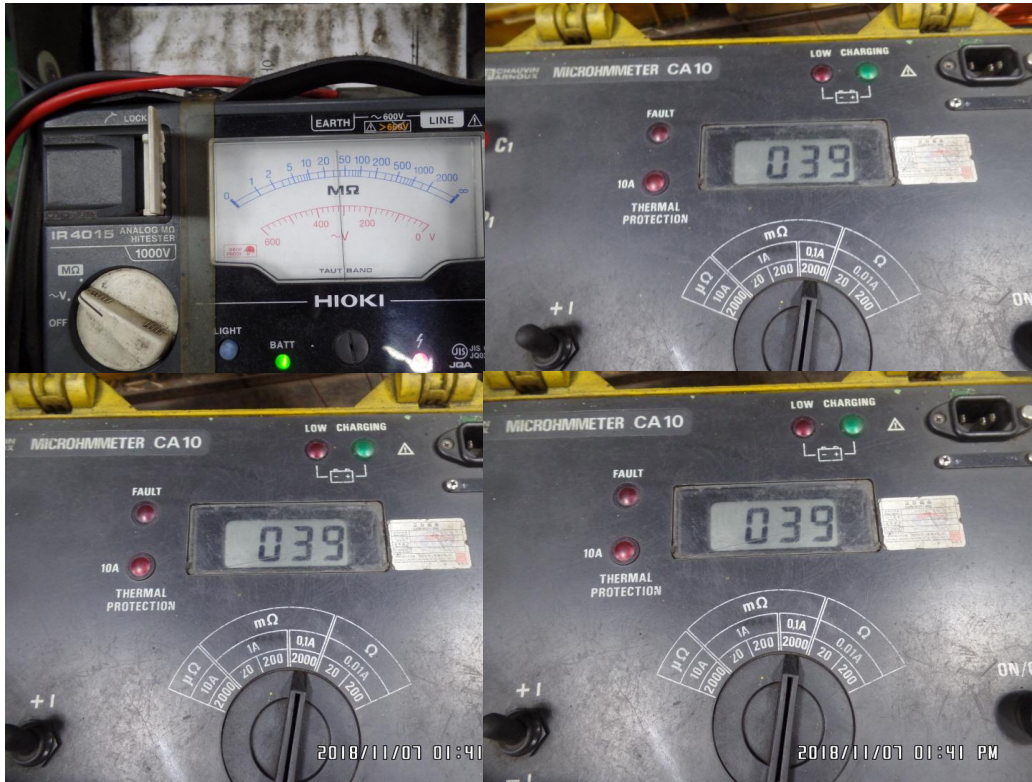
출고검사

절연저항 & 각상별 권선저항

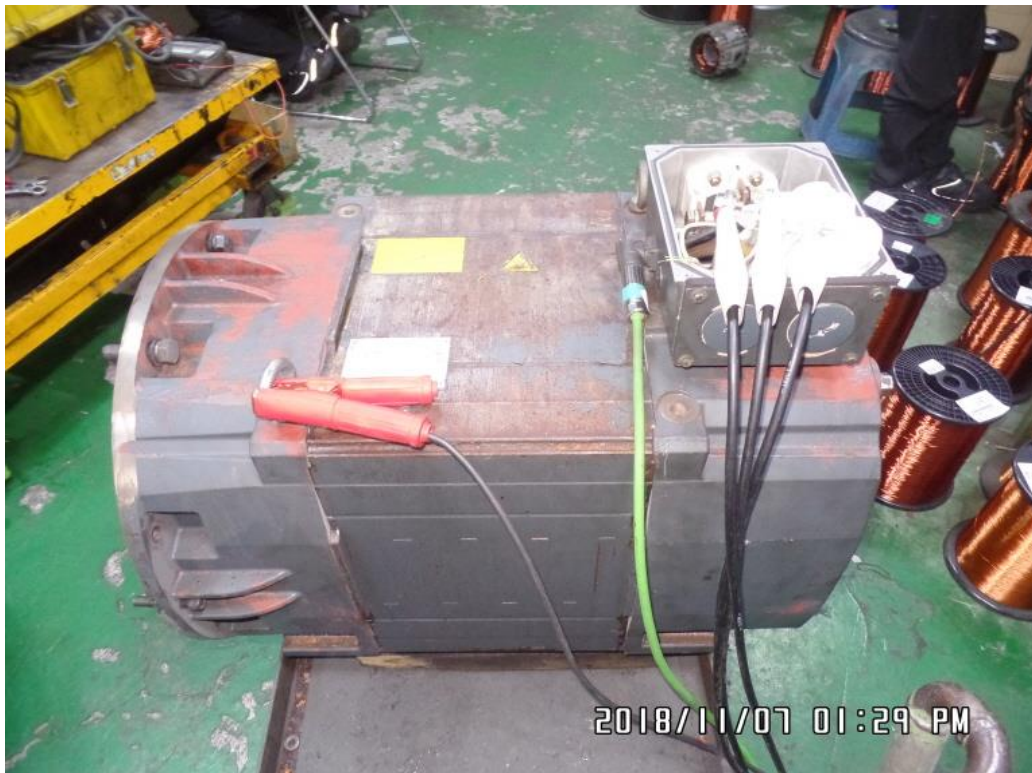
출고검사

시운전 TEST 실시

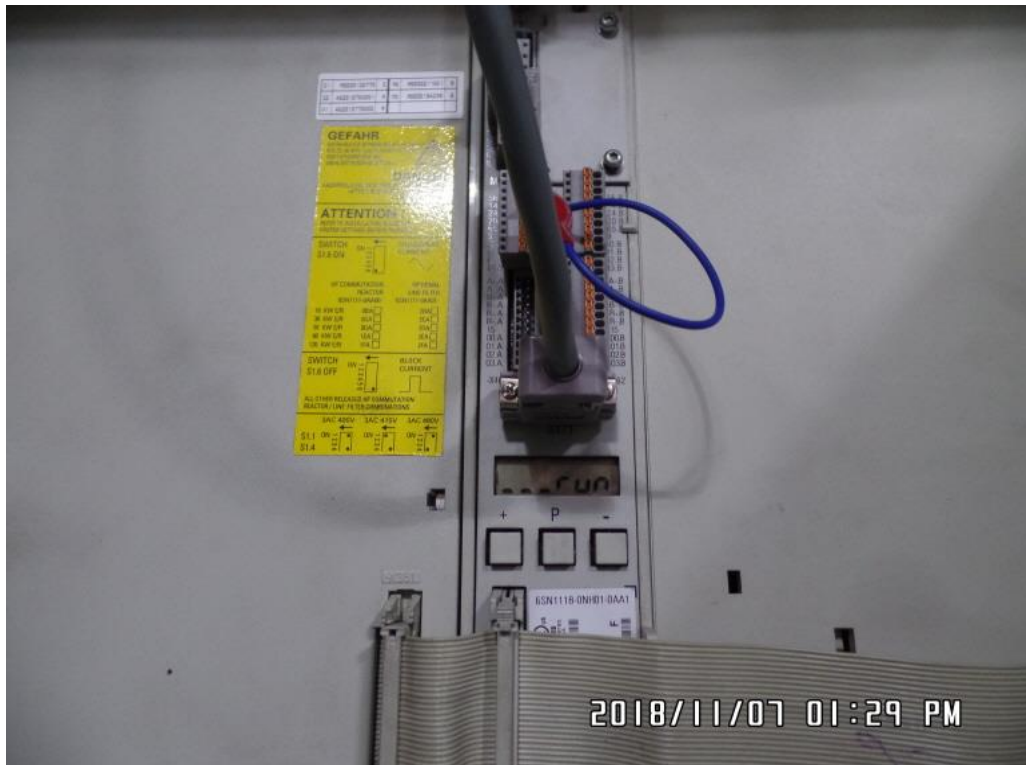
출고검사

시운전 TEST 실시

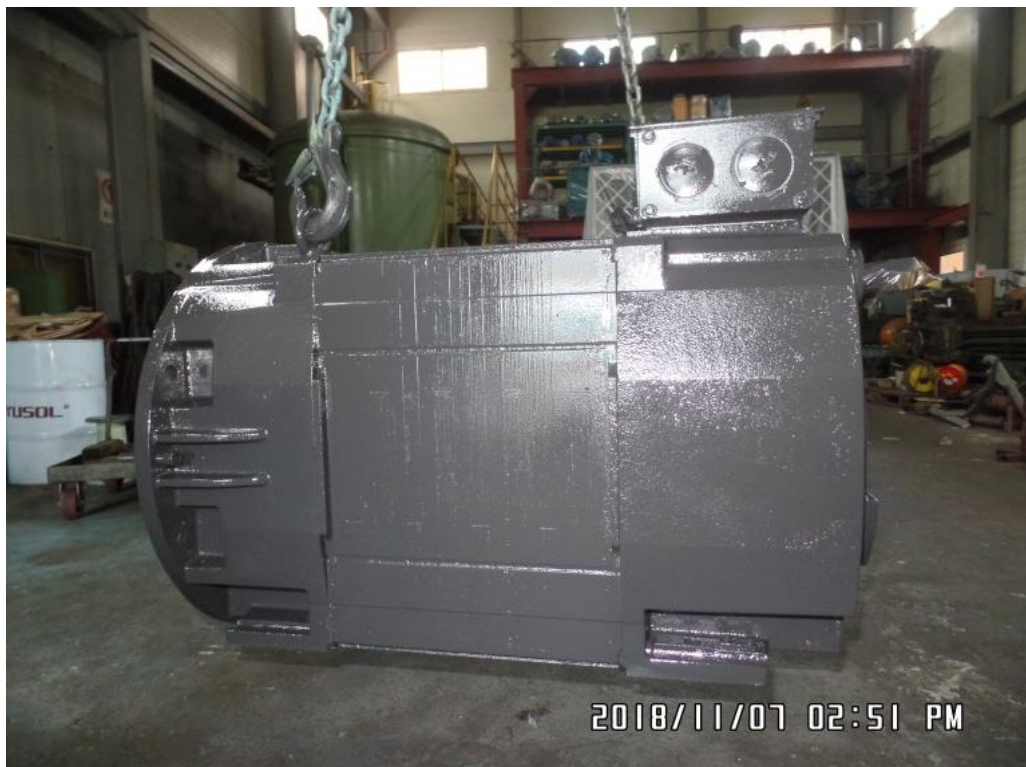
Ass'y

출고검사 후 COLOR PAINTING

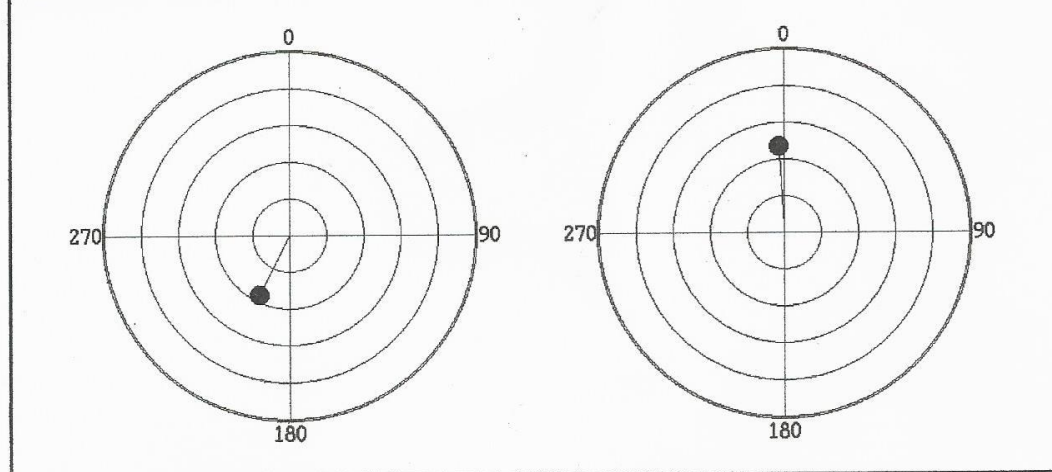
CORRECT UNBALANCE GRAPH (max = 50.0 gr)

PLANE1	PLANE2
UNBALANCE	21.9 gr	58.4 gr
ANGLE	211 deg	3 deg
RESULT	ACCEPT	REJECT

PLANE1	PLANE2
UNBALANCE	18.5 gr	23.6 gr
ANGLE	207 deg	356 deg
RESULT	ACCEPT	ACCEPT
