작업공정사진철

고객명: 코린 주식회사

공사명: ADP CRANE MOTOR수리

규격: MAIN HOIST MOTOR 40.5Hz 400V 535KW 800(1/min) 2대
(BLOWER MOTOR 50Hz 4KW 1460(1/min) 2대)

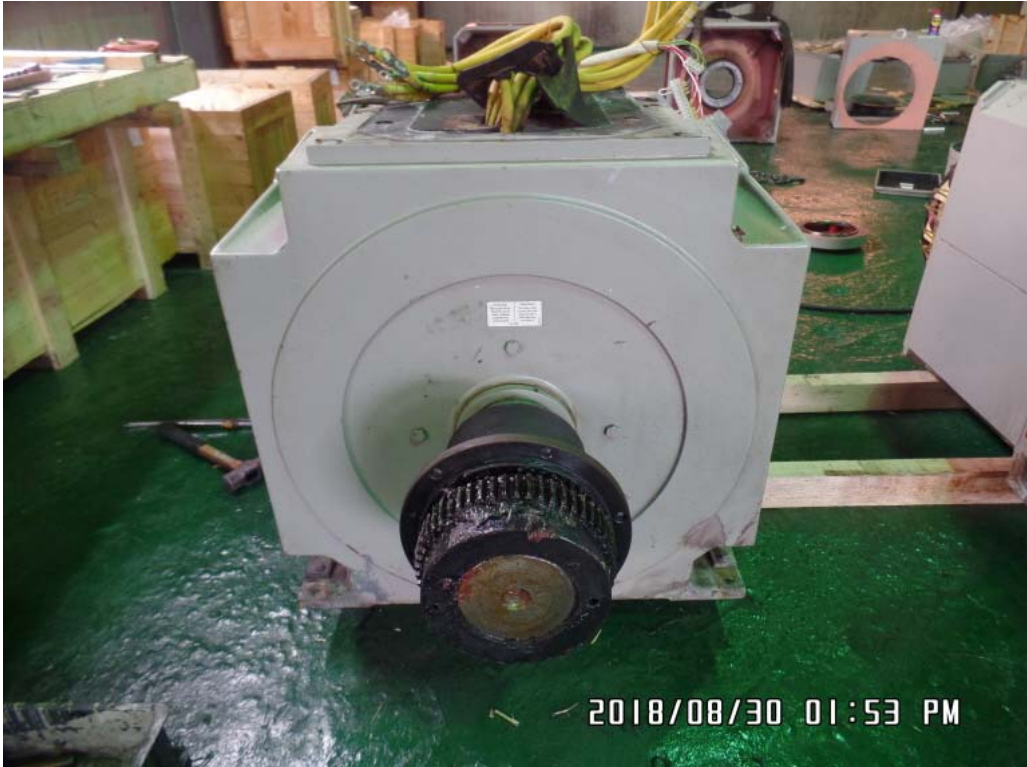
Ass'y

분해 전

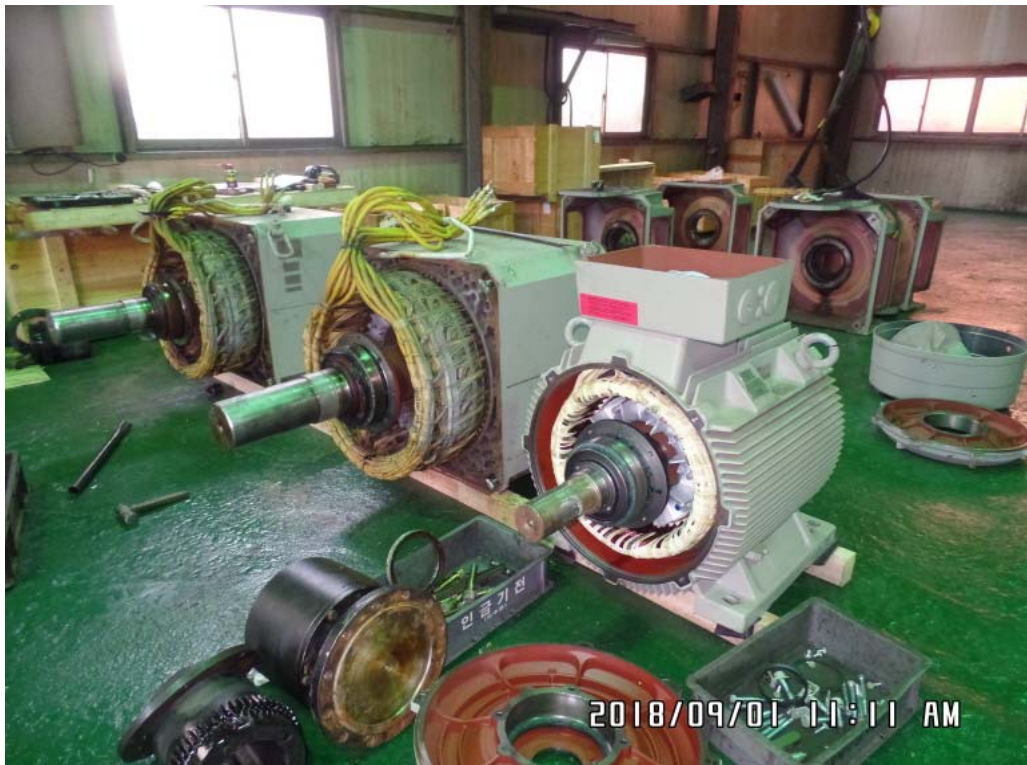
Ass'y

분해 실시

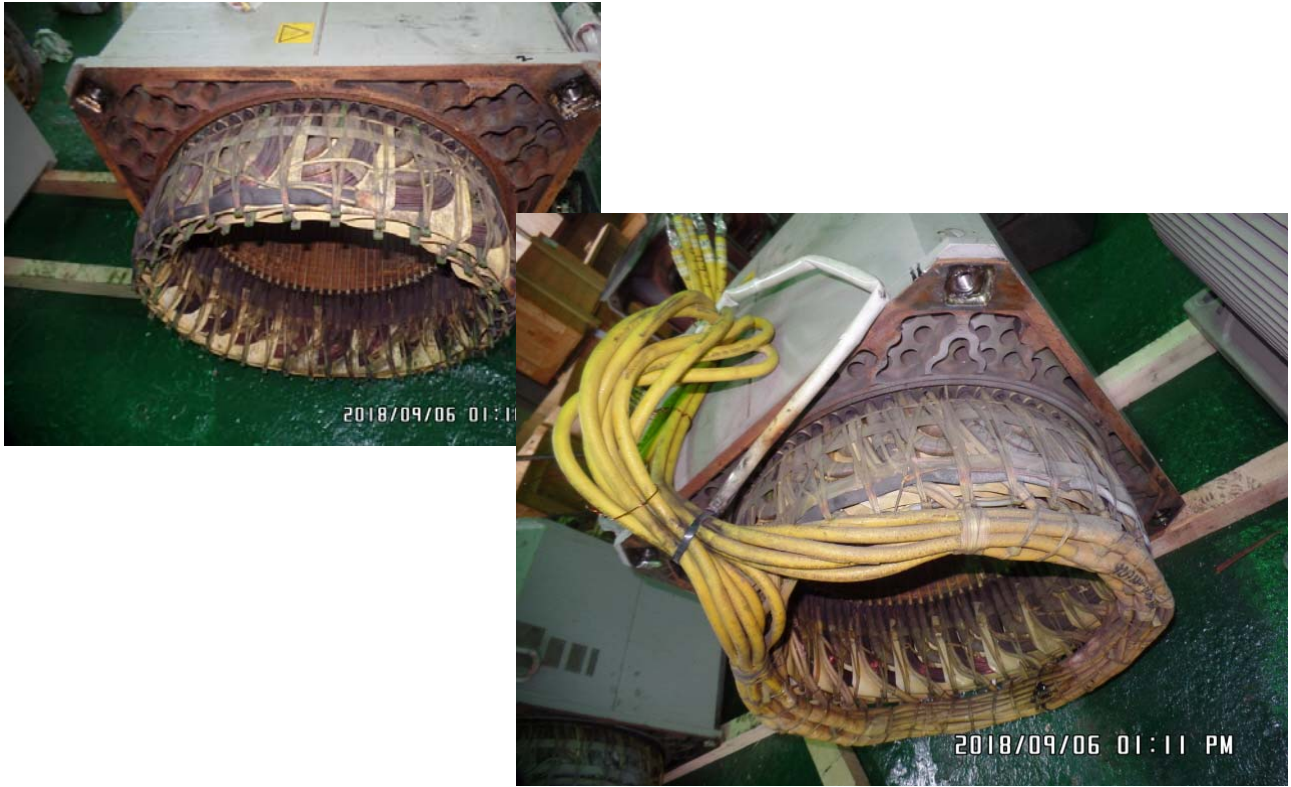
STATOR권체	분해후 권체
작업공정	MAIN HOIST MOTOR 40.5Hz 535KW 800(1/min)2대 입고검사

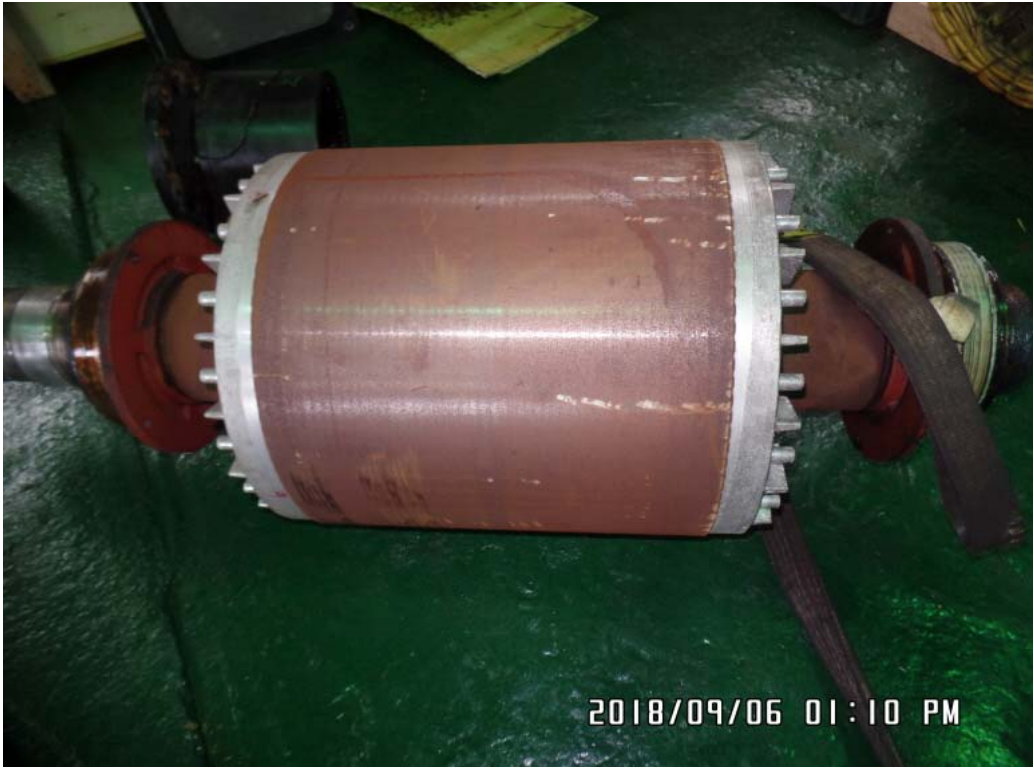
ROTOR	분해 후

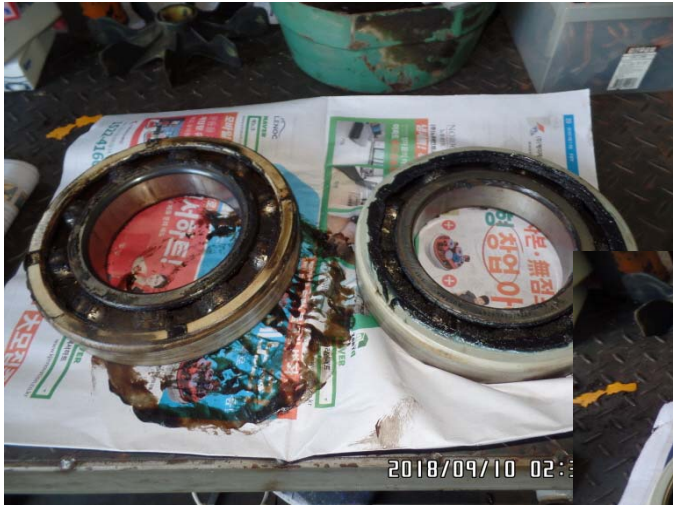
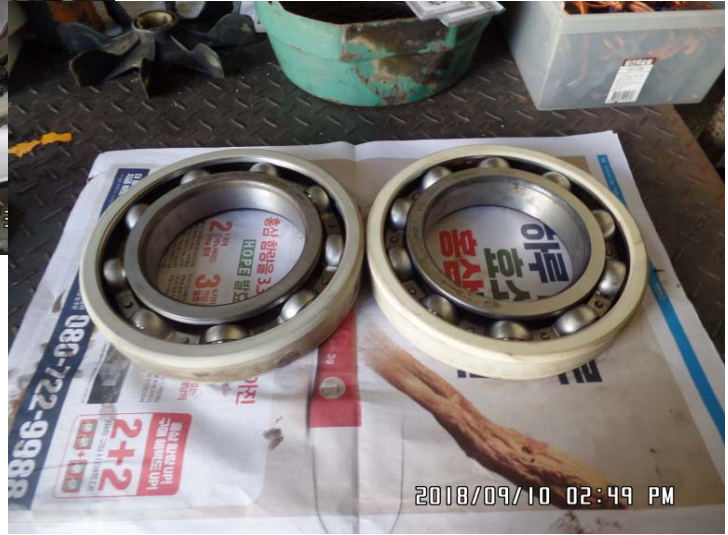
반부하측

절연 BEARING 세척 실시 후 검사

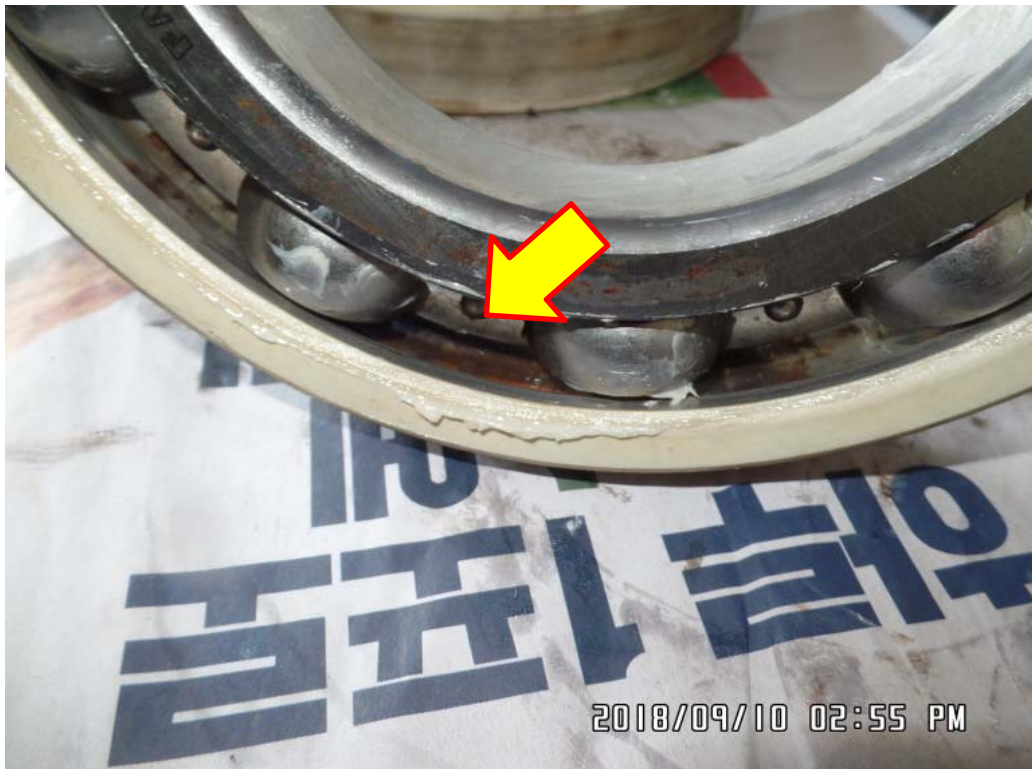
BEARING

물에잠겨 녹이떨어 재 사용불가하고 절연BEARING은 주문량에 따라 생산되는 품목이라 수개월 후에도 구매불가 예상되어 외자 C3급 사용 함

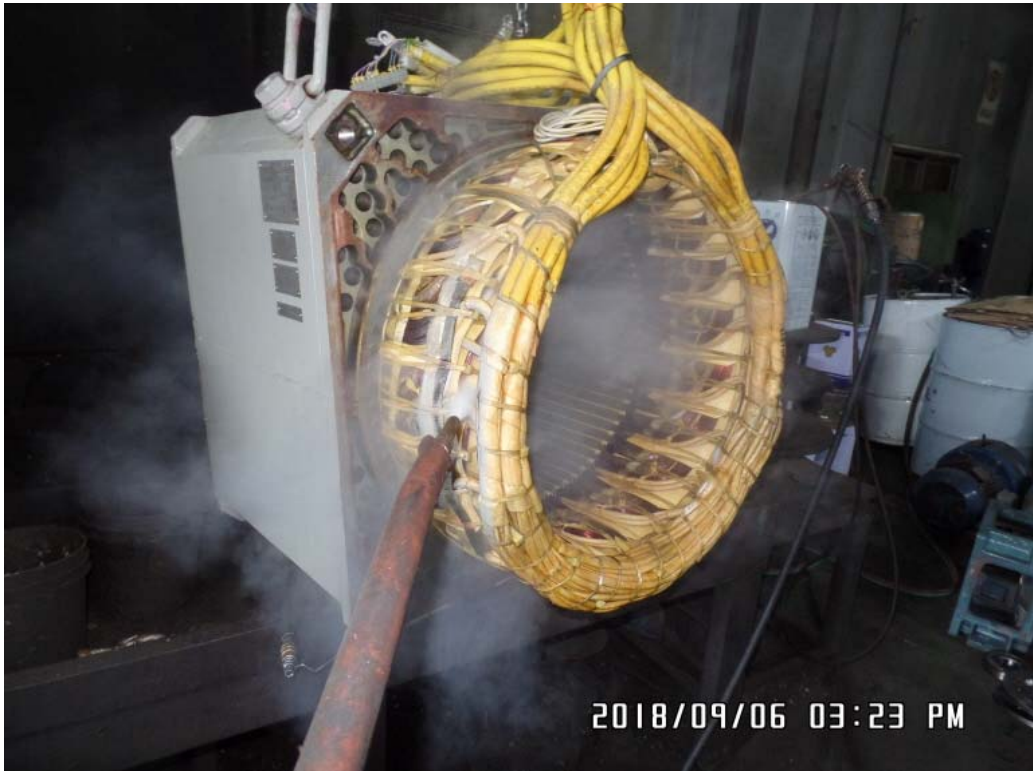
STATOR권체

스팀세척 실시

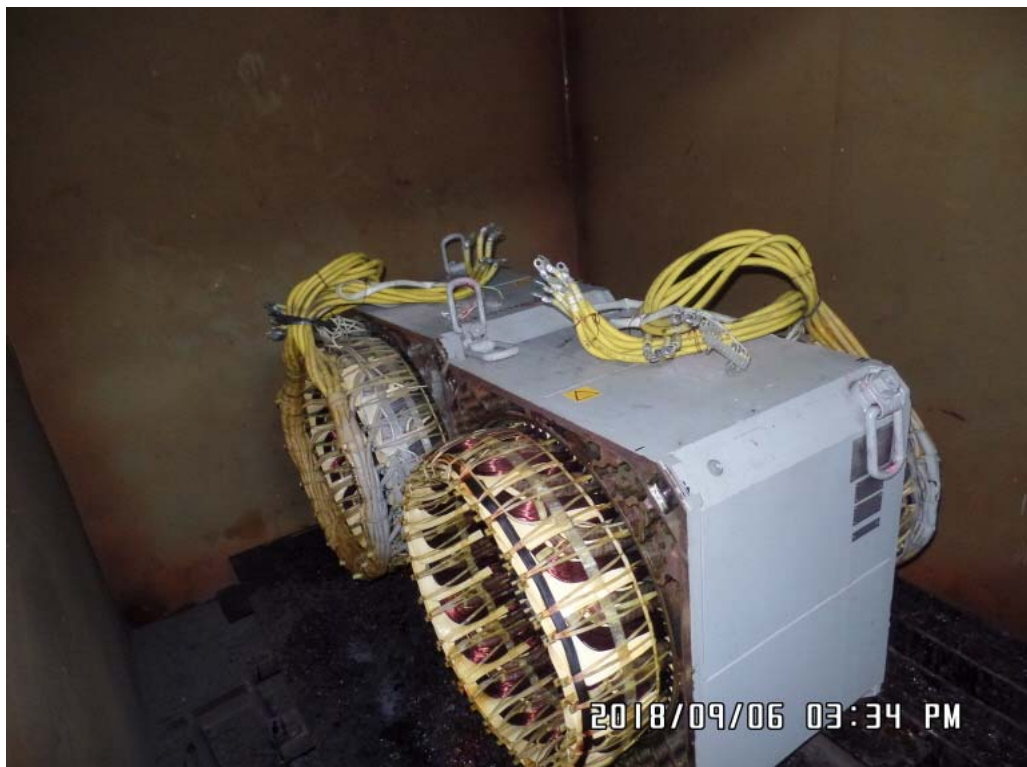
STATOR권체

세척 후 건조실시

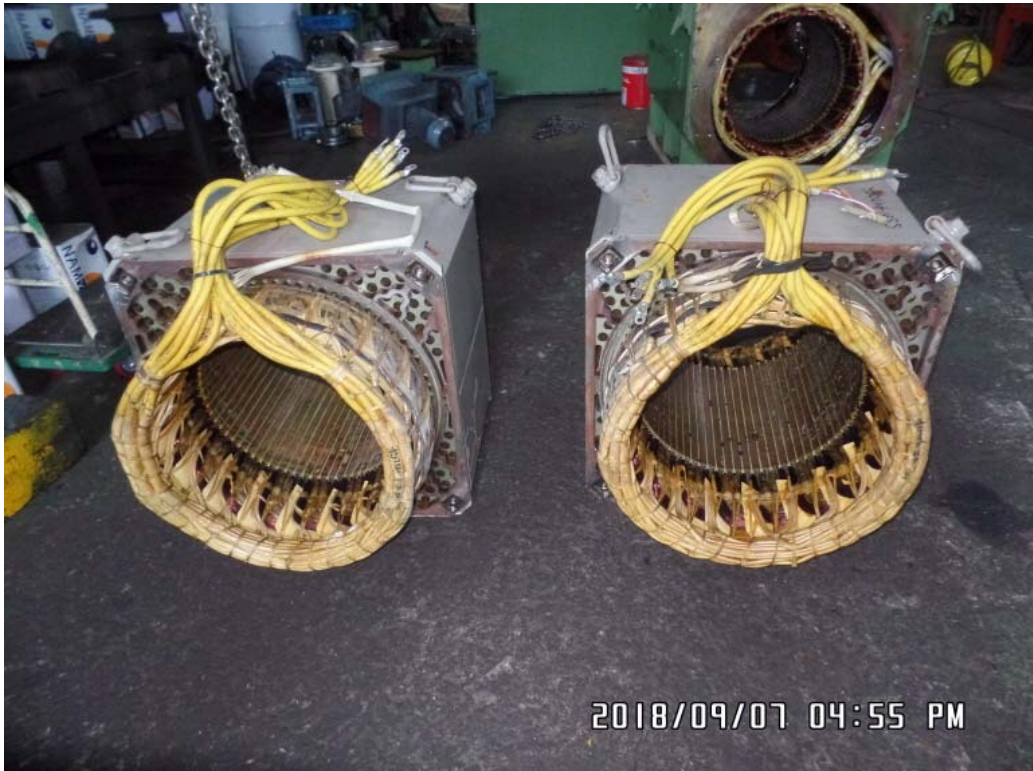
STATOR권체

건조 실시 후

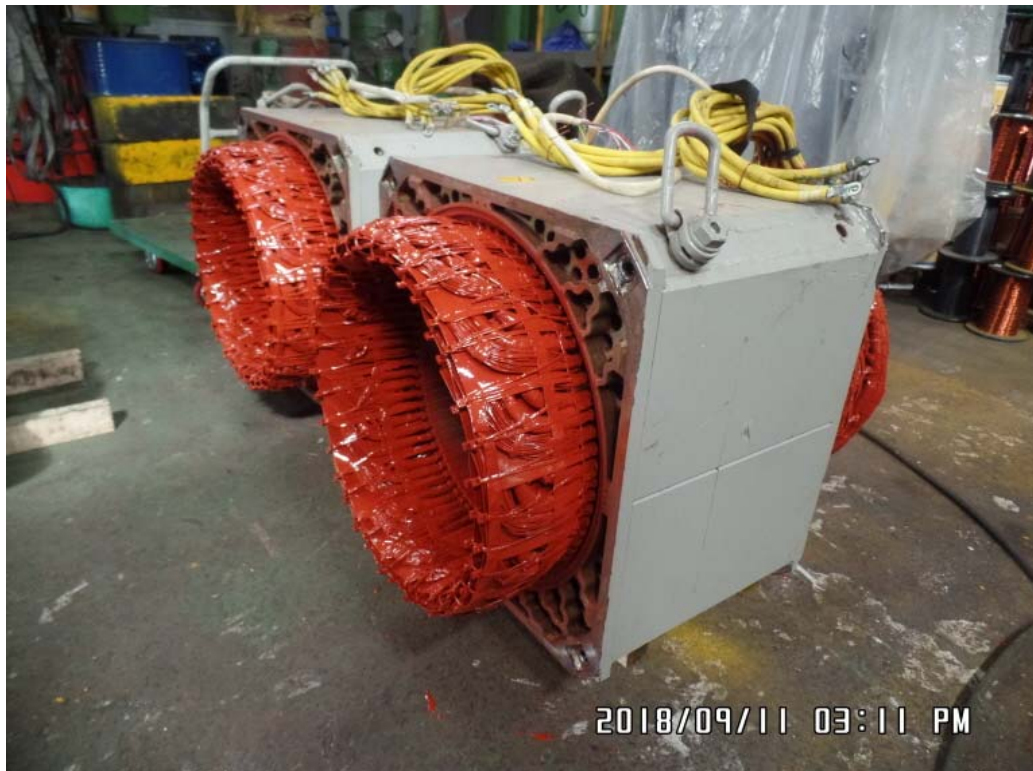
STATOR권체

URETHANE MODIFIED ACRYLIC COATING실시

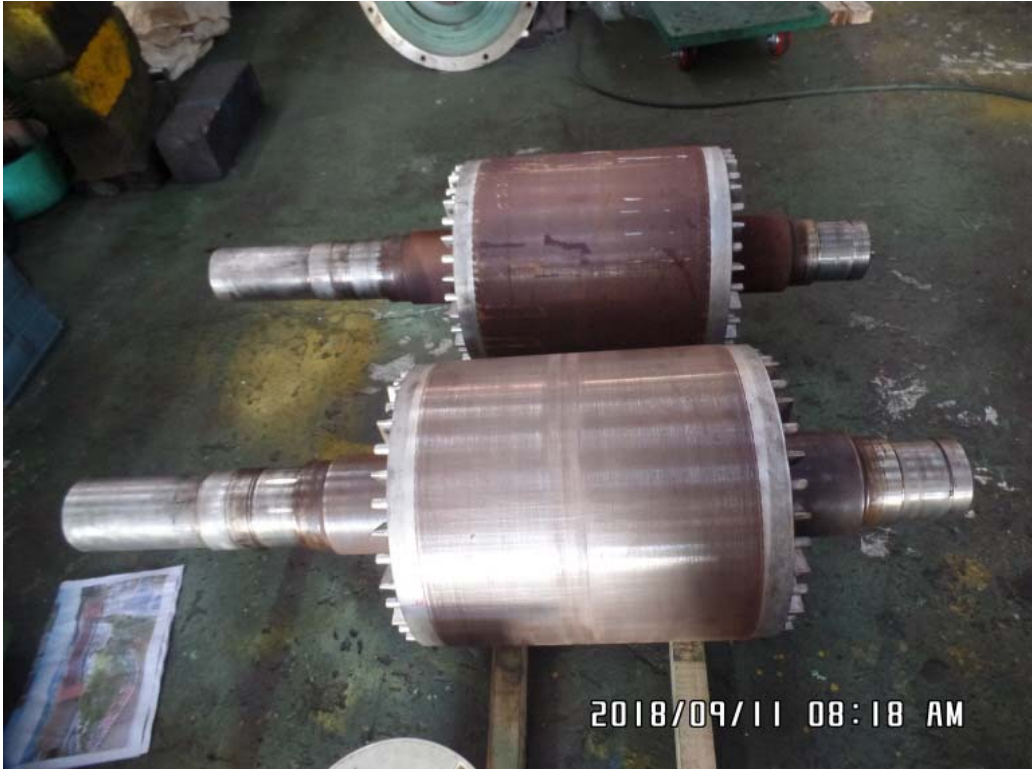
ROTOR

녹 제거 실시

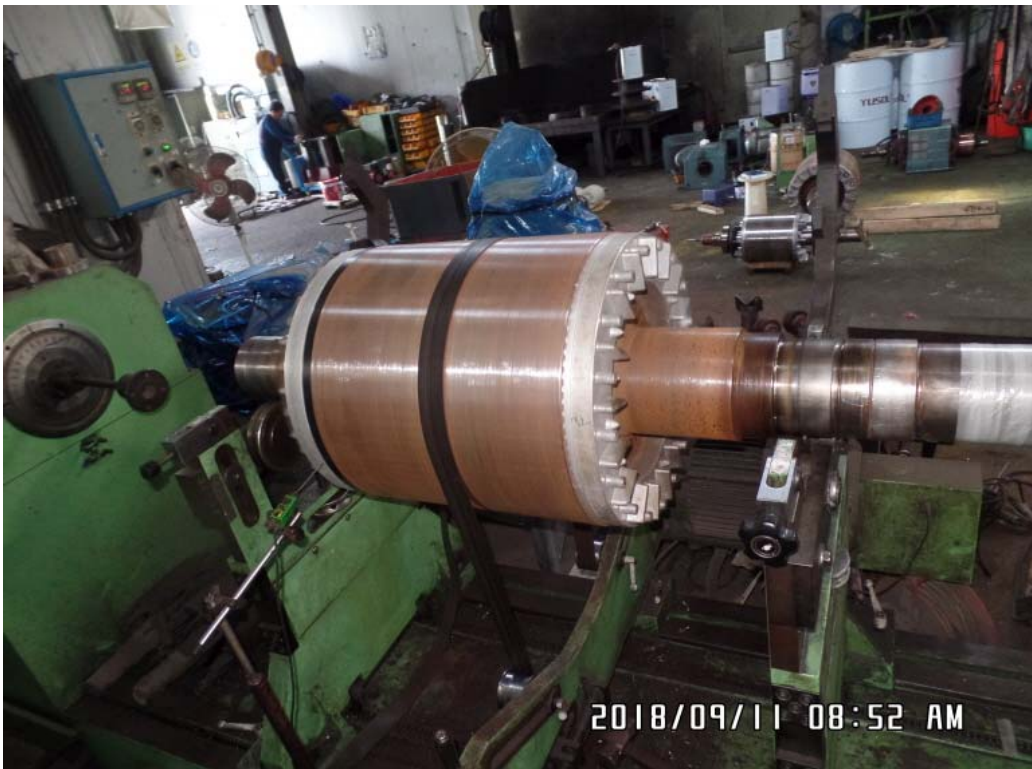
ROTOR

BALANCING 실시 및 UNBALANCE 교정

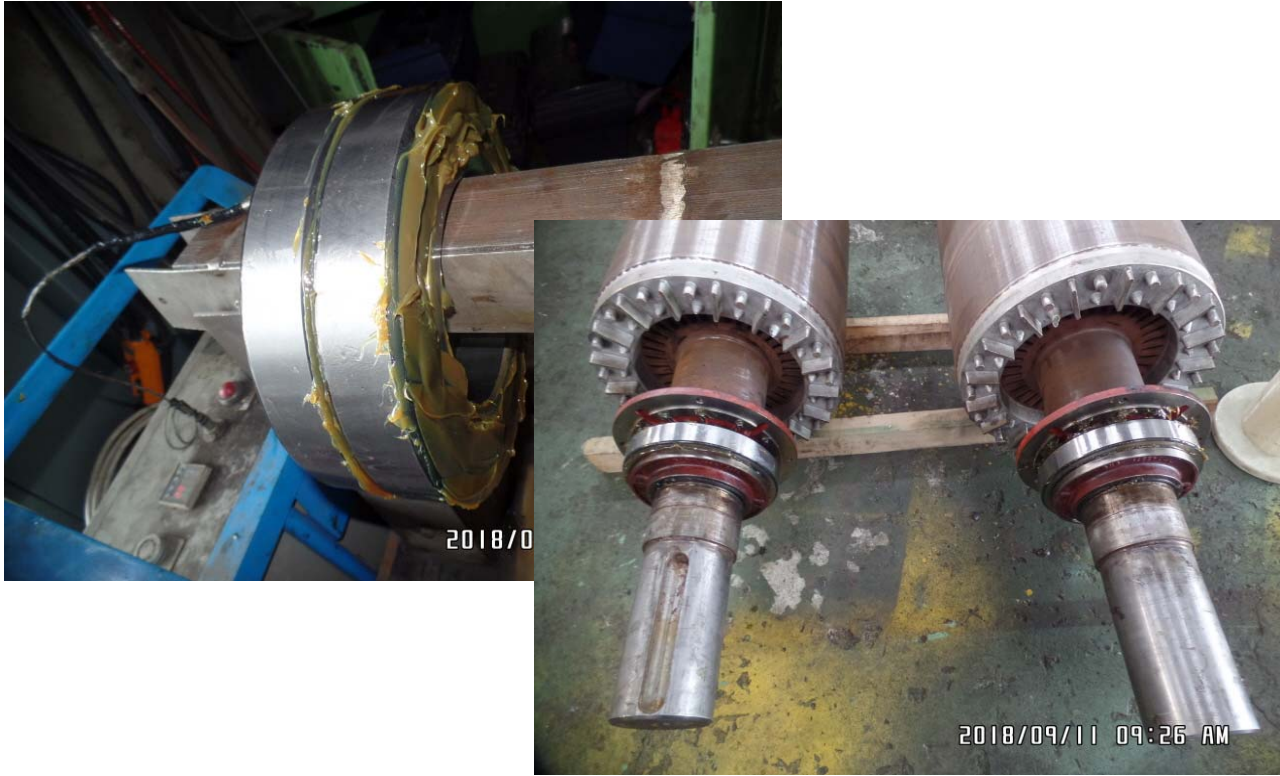
소모 품	BEARING예열삽입 실시
작업공정	MAIN HOIST MOTOR 40.5Hz 535KW 800(1/min)2대RECONDITION

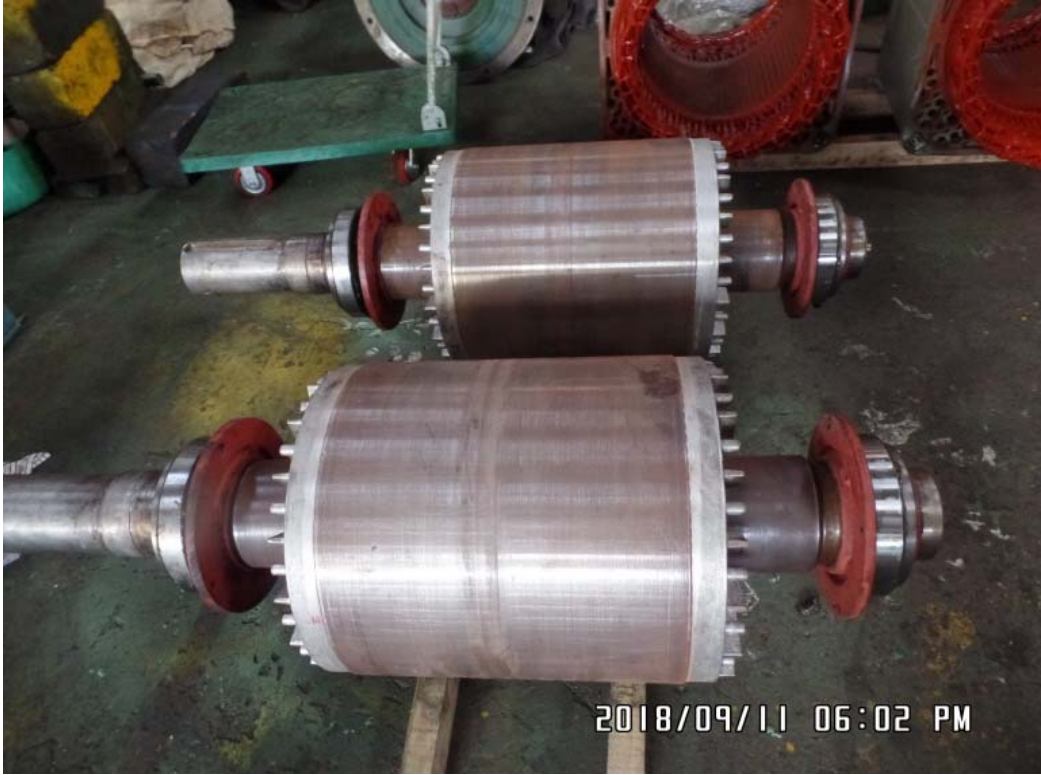
ROTOR	BEARING 예열 삽입 후

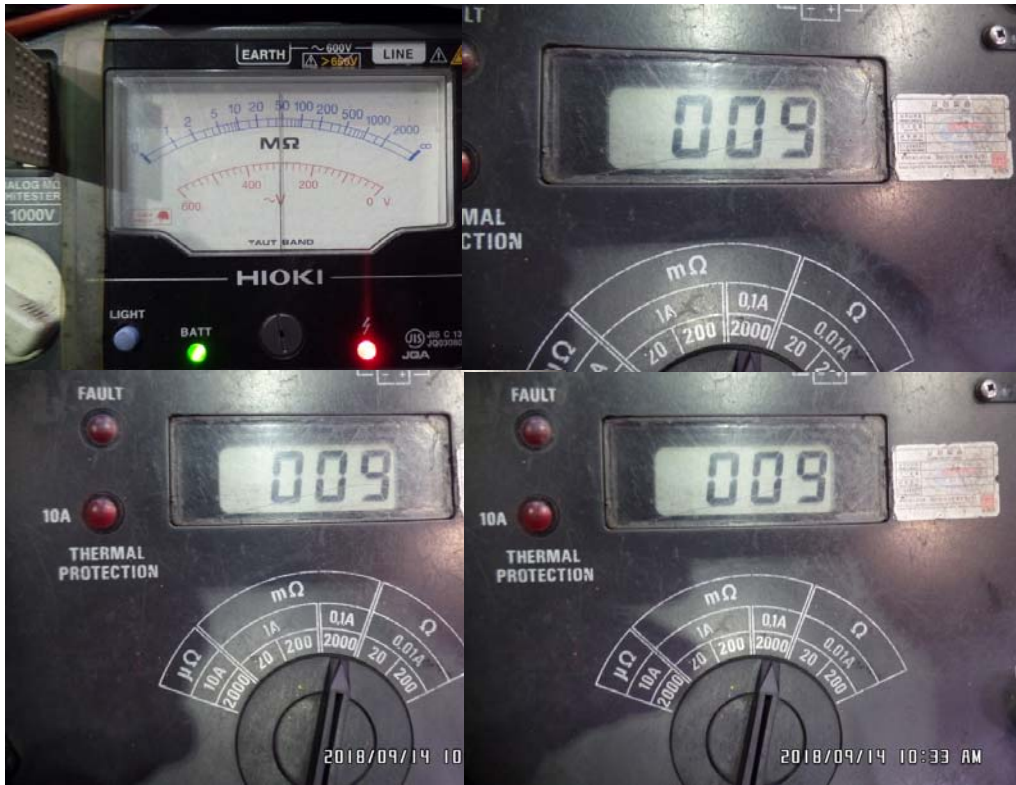
출고검사

1번 절연저항 & 각 상별 권선저항

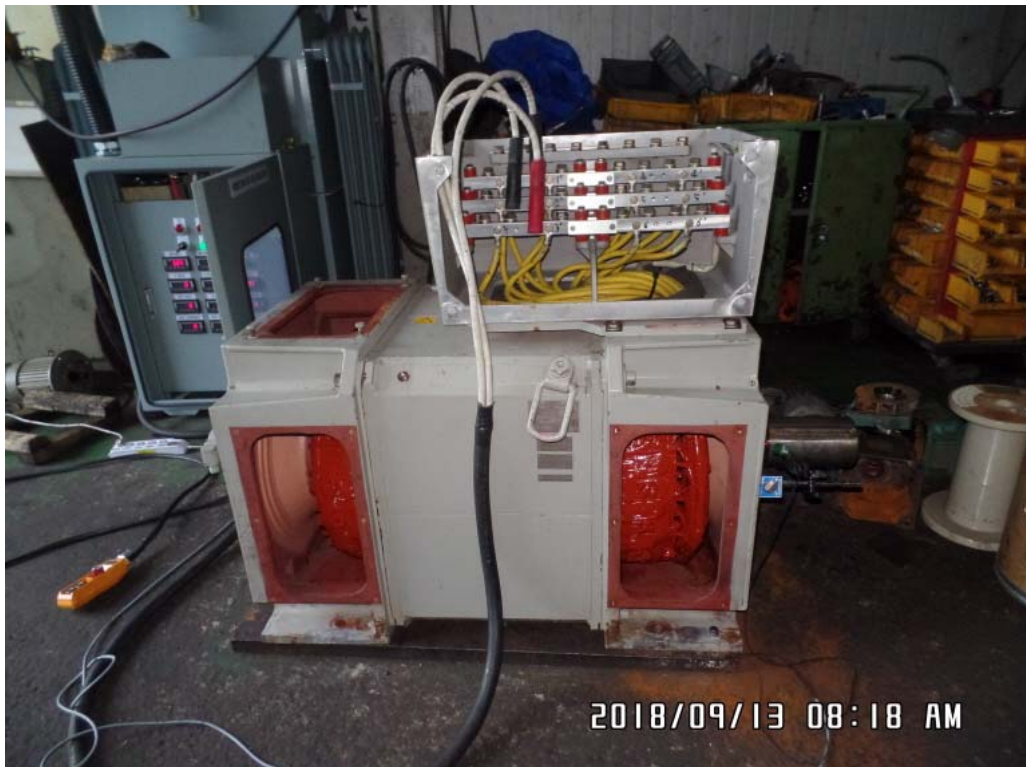
출고검사

1번 시운전 TEST 실시

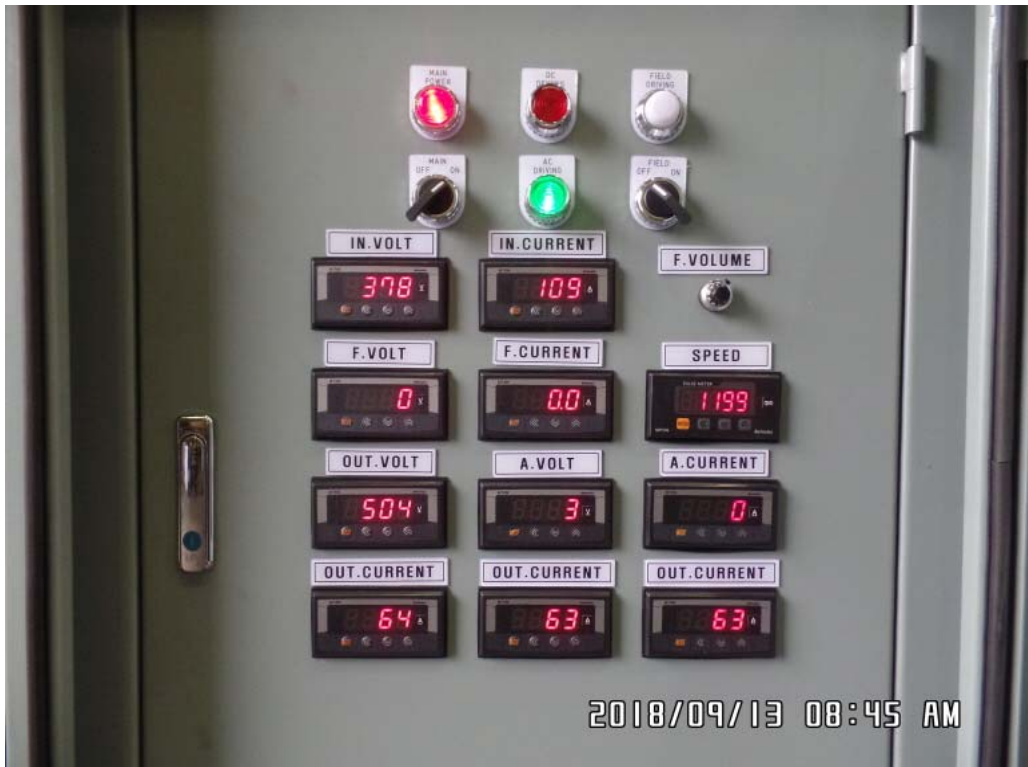
출고검사

1번 시운전 TEST Y일때 운전 CURRENT

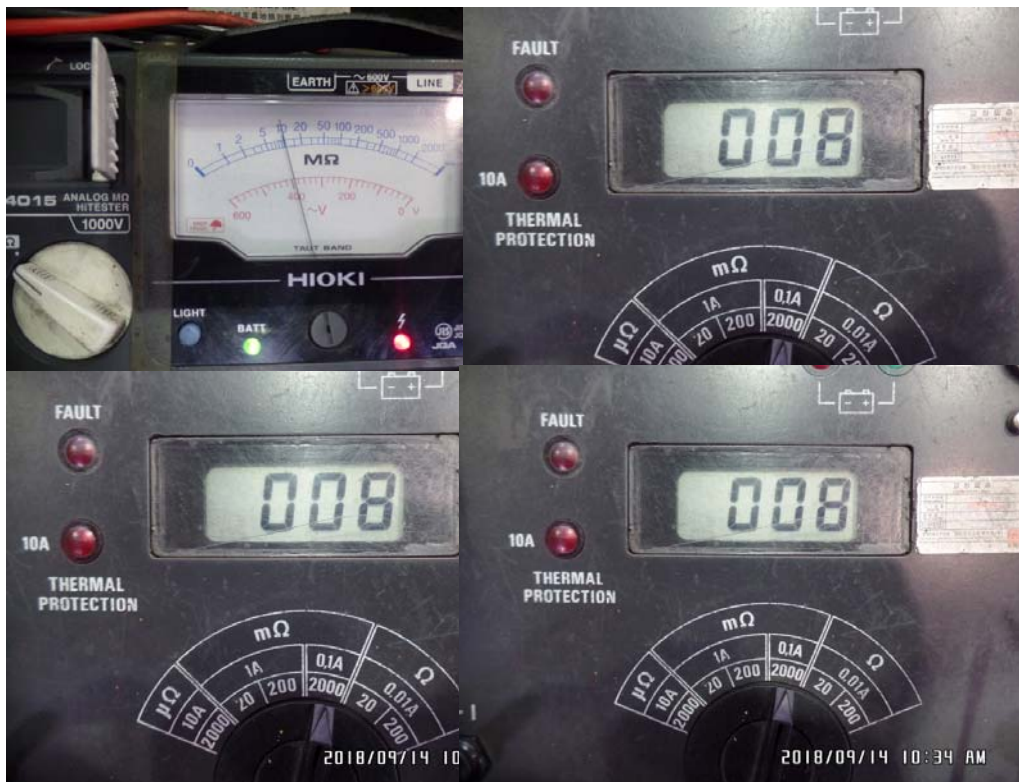
출고검사

2번 절연저항 & 각 상별 권선저항

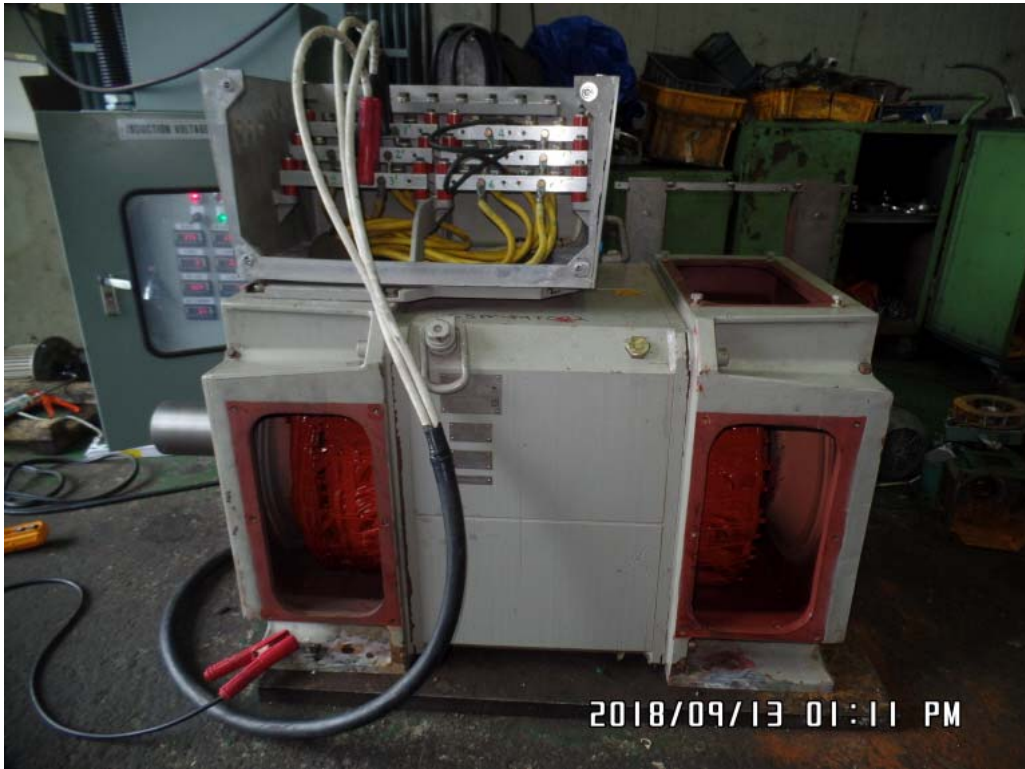
출고검사

2번 시운전 TEST 실시

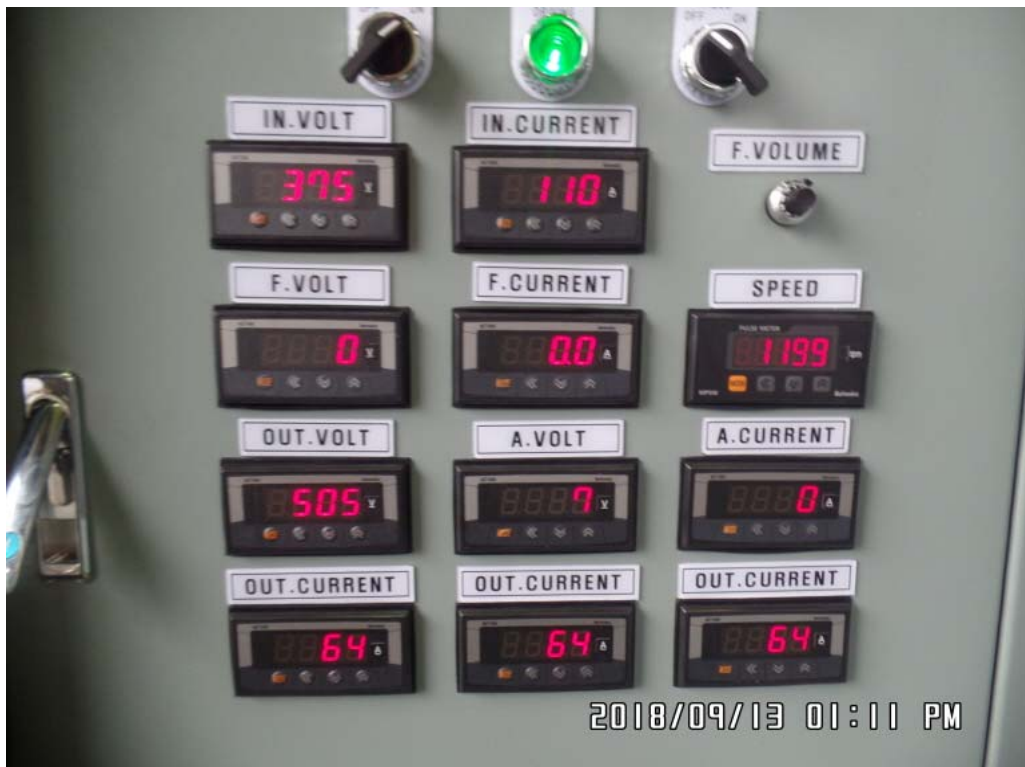
출고검사

2번 시운전 TEST Y일때 운전 CURRENT

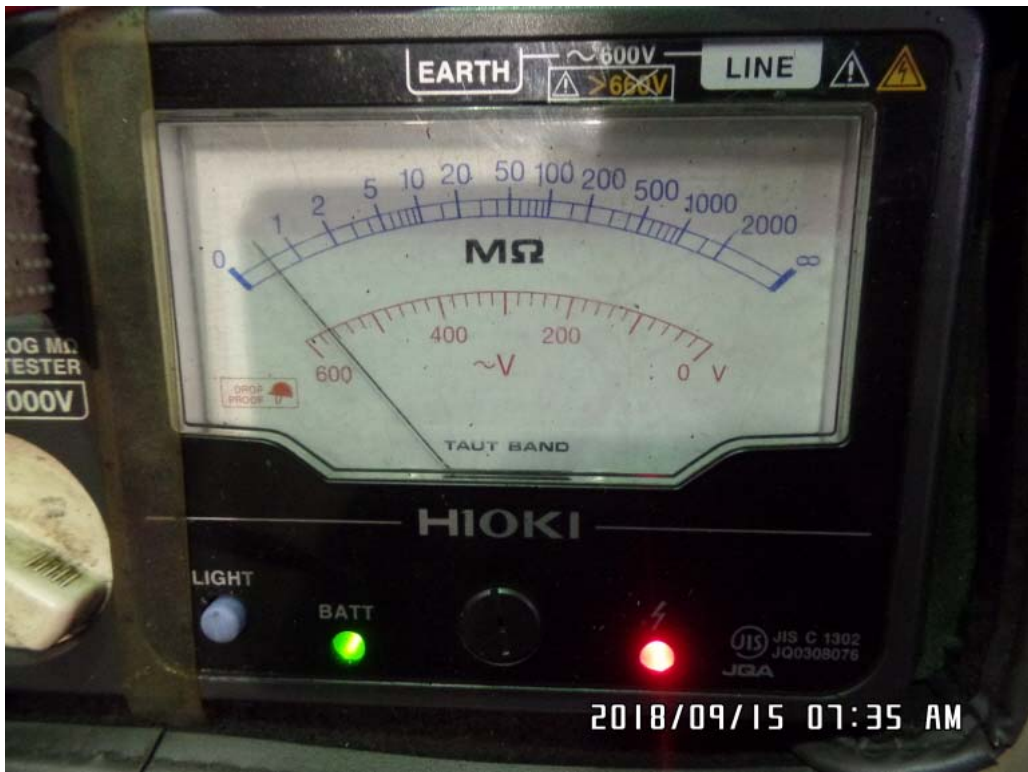
STATOR권체

절연건조 후 온도화 습도 변화에 따라 민감하게 반응하는 절연 값 재 진단 원인추적 검사 실시

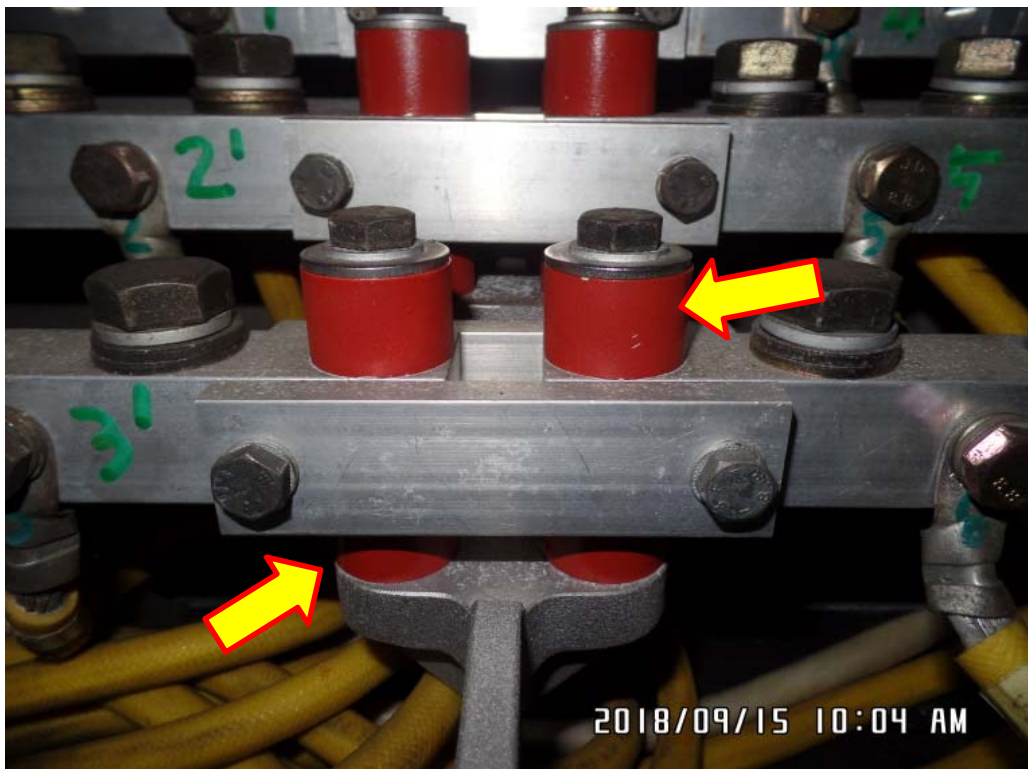
POWER LINE

절연봉이 문제가 있는 것으로 진단됨

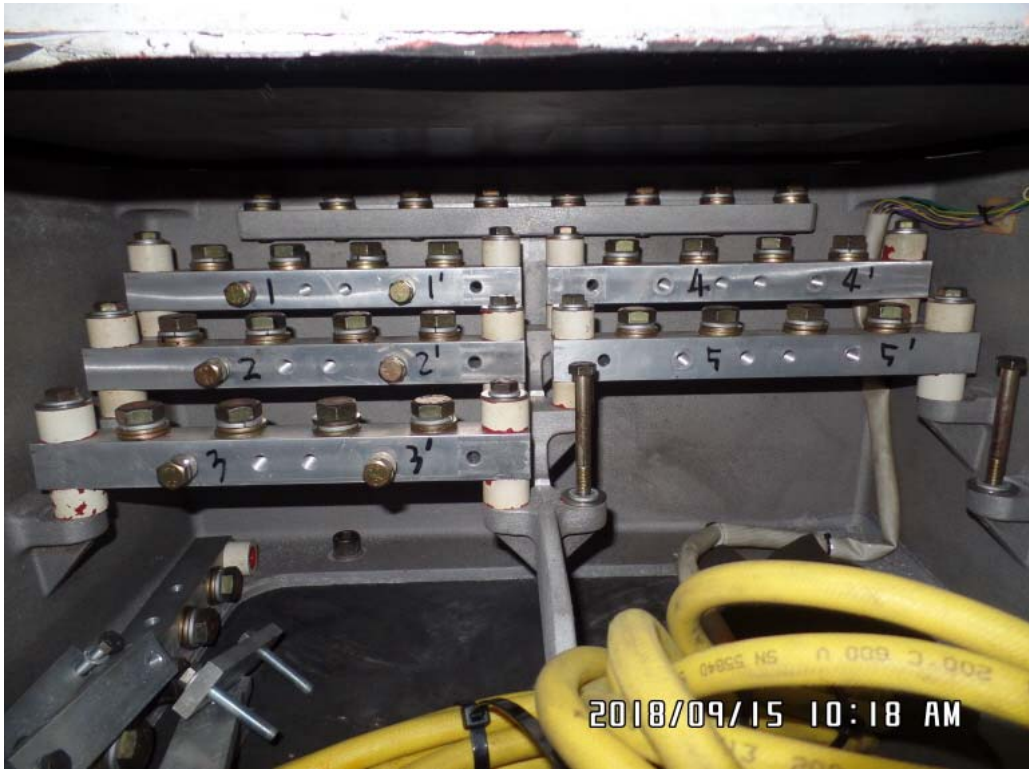
POWER LINE

COATING부를 제거하니 양호하나 BOLTING을 하면 불량해져
묘책이 없고 절연파괴 현상으로 짐작되고 절연봉 제작가공 교환으로 판단.

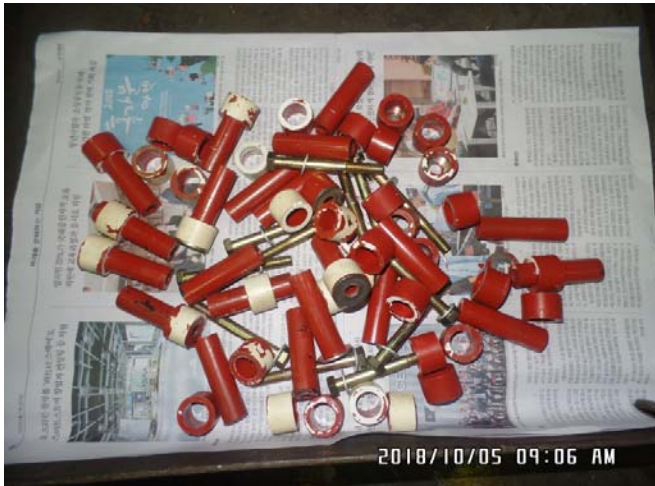
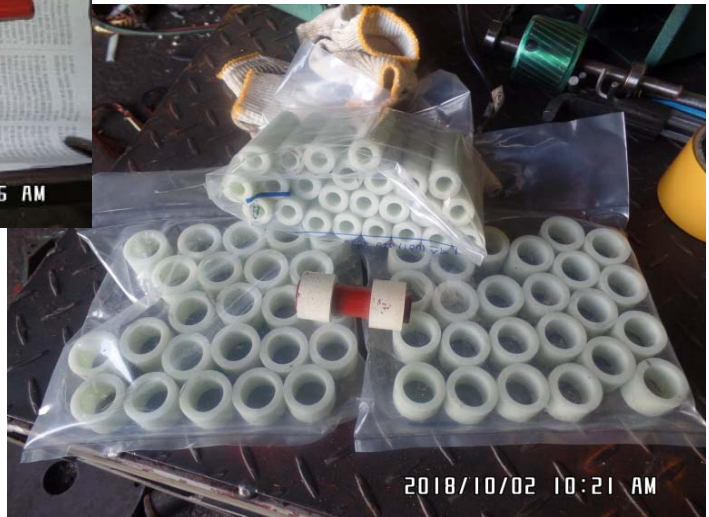
POWER LINE

절연봉 제작 가공 후

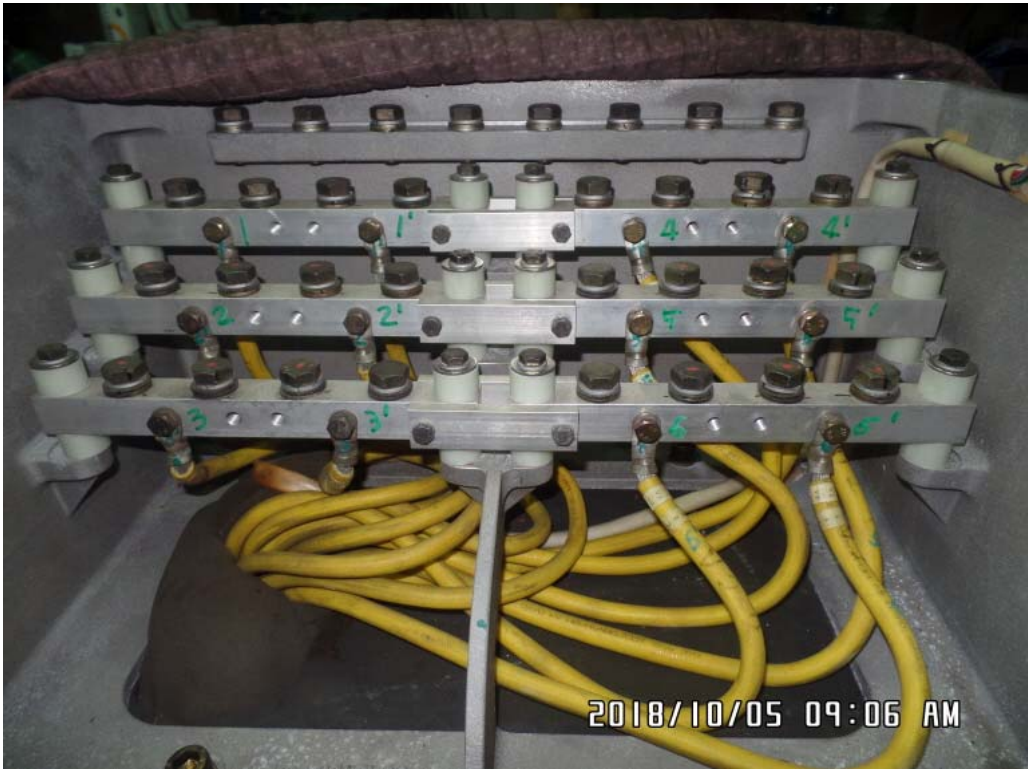
POWER LINE

절연봉 교환 후

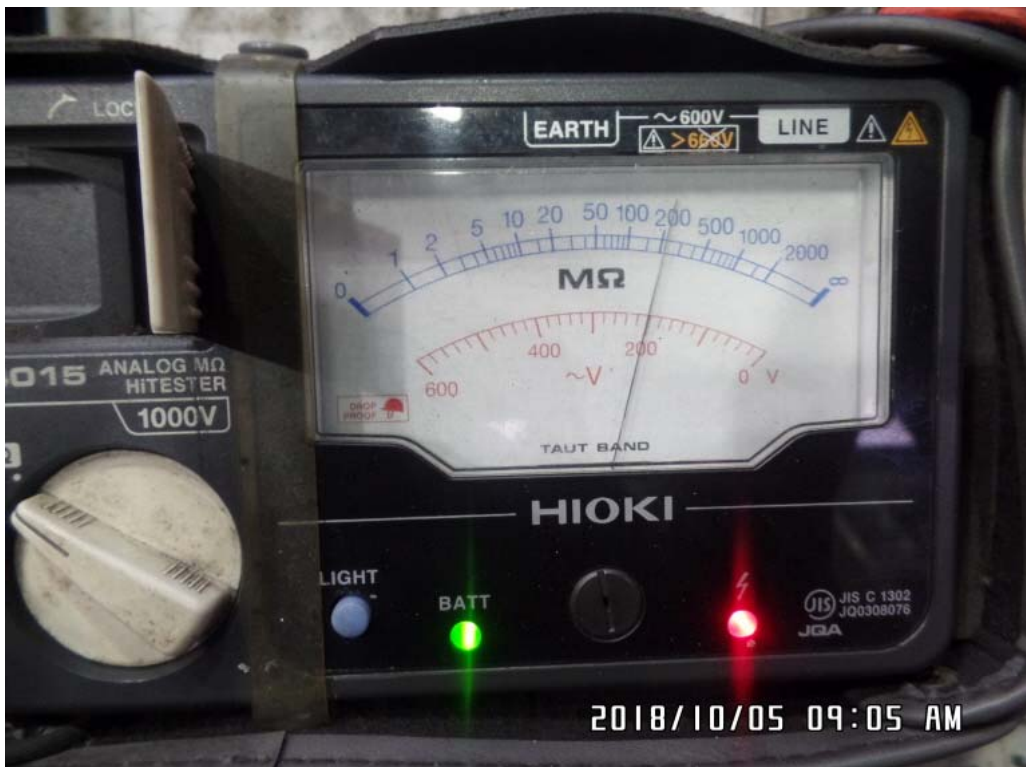
POWER LINE

절연봉 교환 후 검사

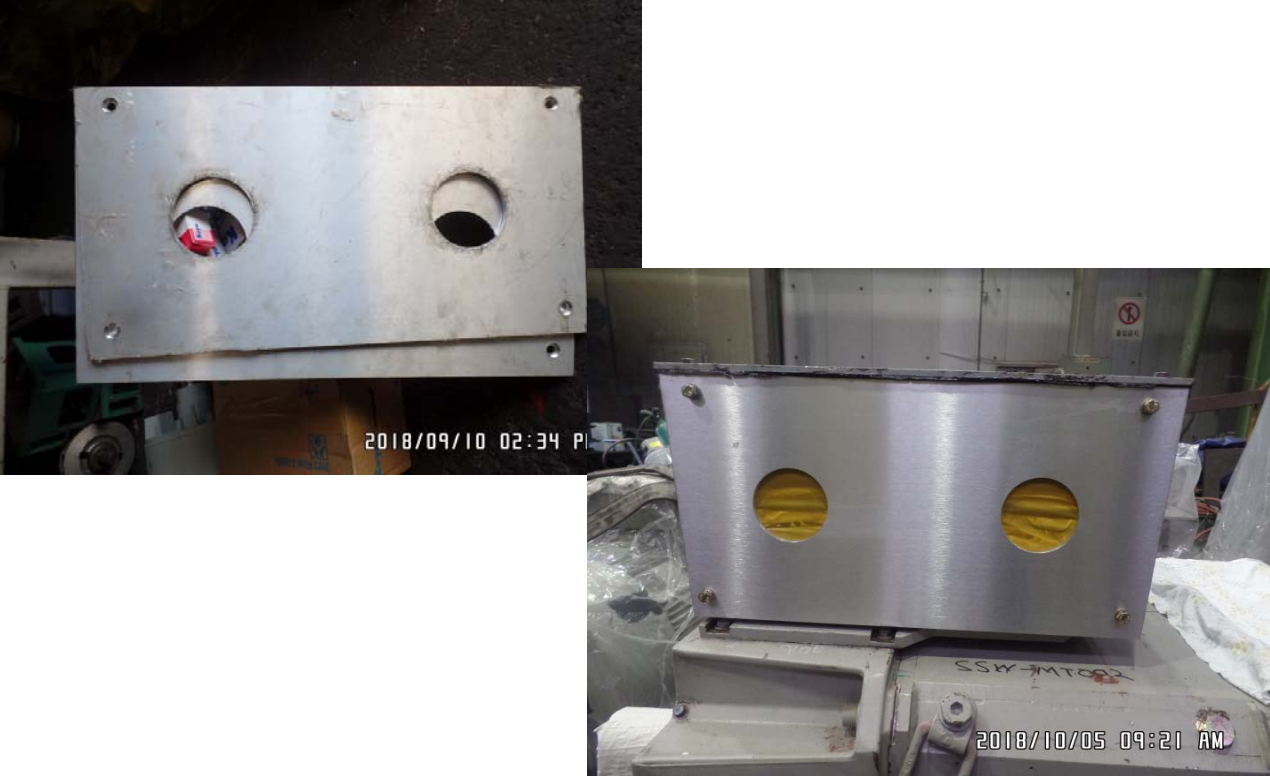
POWER LINE	ALUMINIUM PLATE 115Φ가공설치
작업공정	MAIN HOIST MOTOR 40.5Hz 535KW 800(1/min)2대RECONDITION

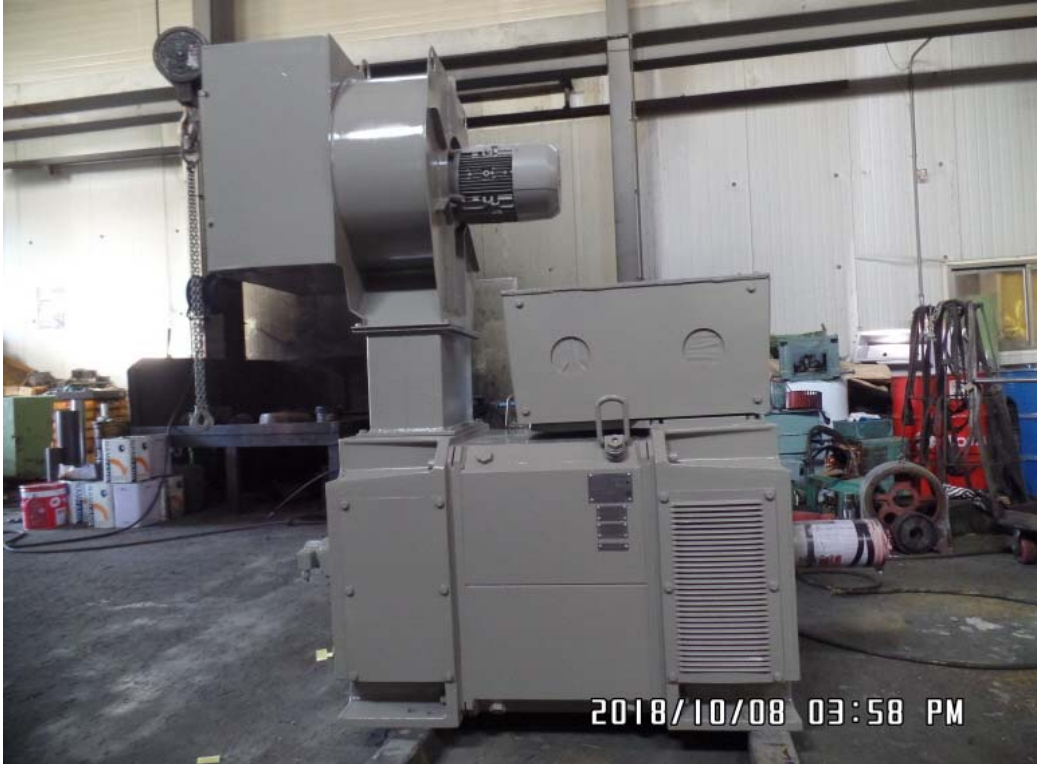
Ass'y	출고검사 후 COLOR PAINTING
