작업공정사진철

고객명: 코린 주식회사

공사명: ADP CRANE MOTOR수리

규격: MAIN HOIST MOTOR 40.5Hz 400V 535KW 800(1/min) 2대
(BLOWER MOTOR 50Hz 4KW 1460(1/min) 2대)

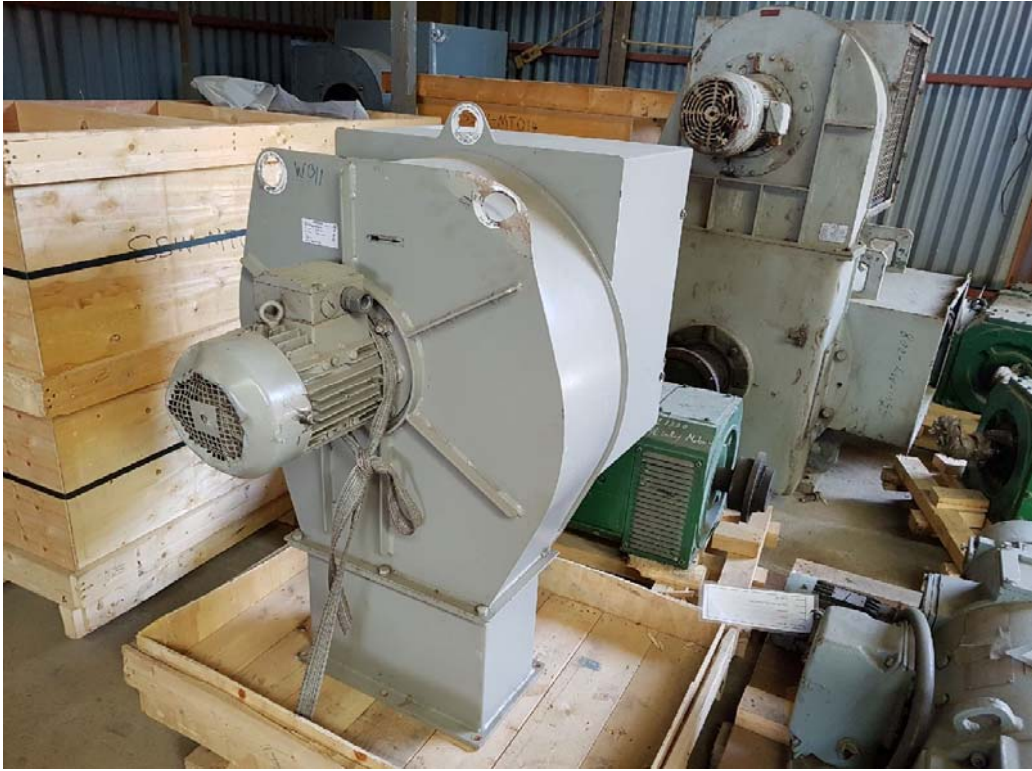
Ass'y

분해 전

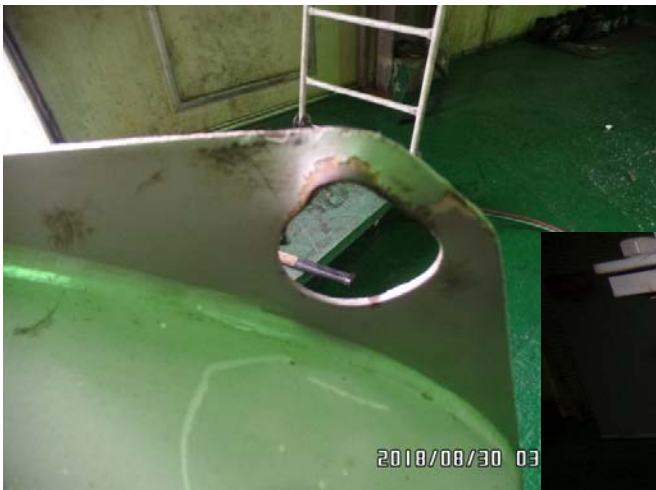
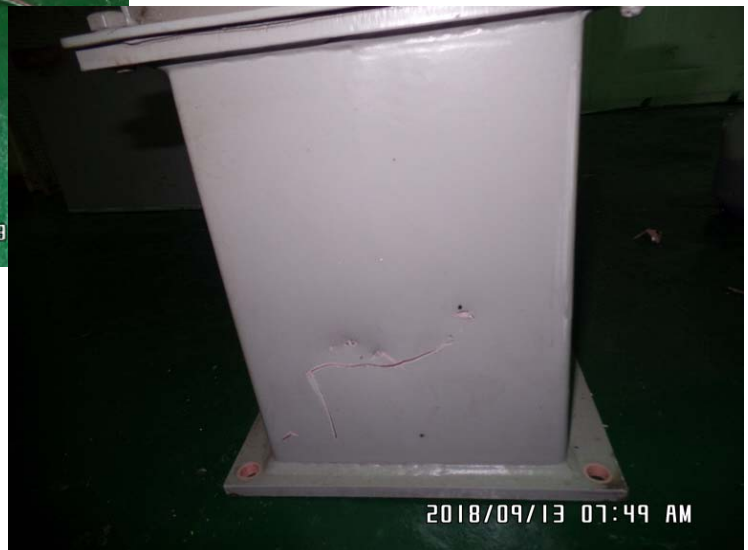
BLOWER

휨 또는 SCRATCH 부

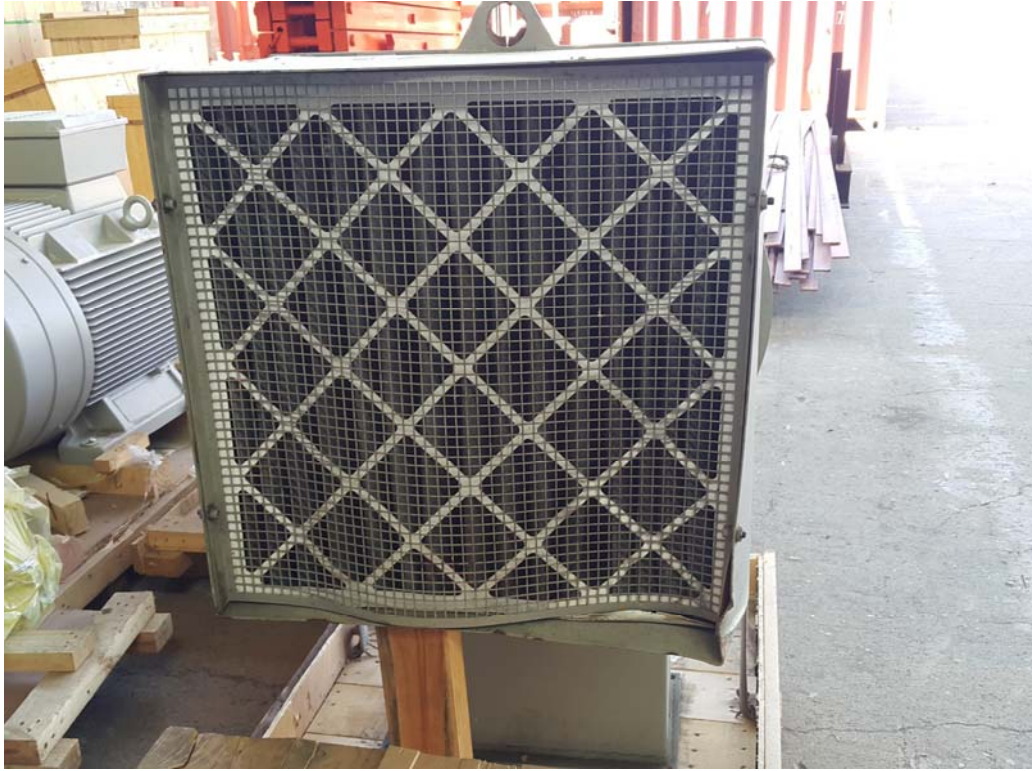
BLOWER

휨 또는 SCRATCH 부

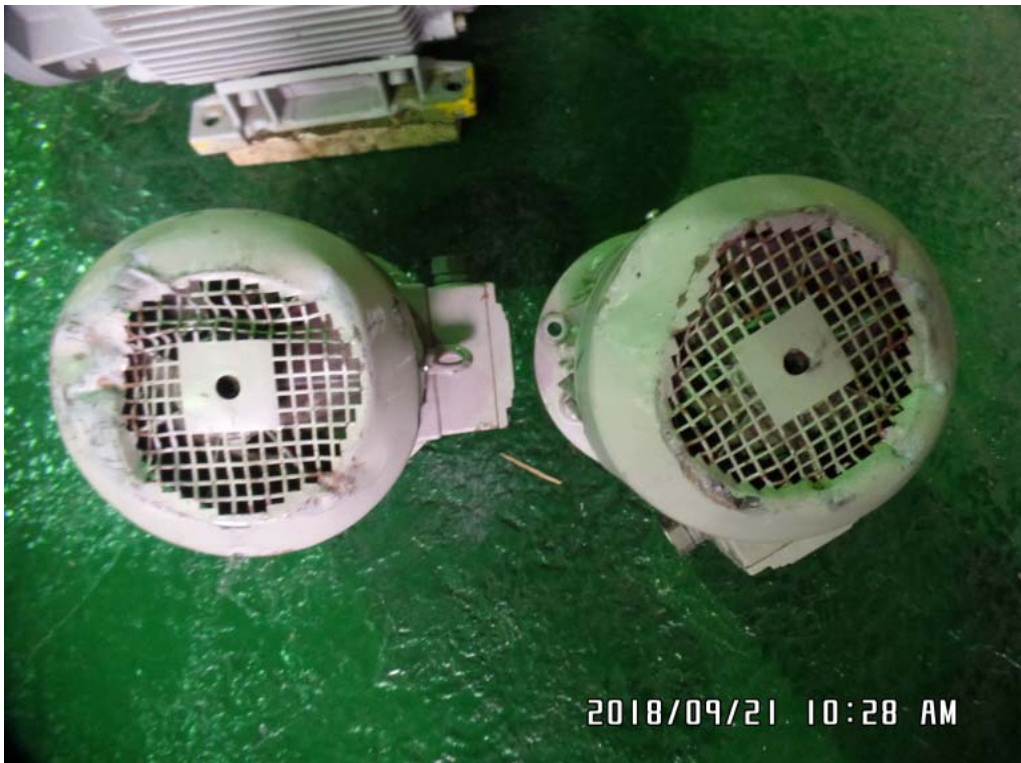
BLOWER

복구가 어렵고 판매 부품이 없어 FAN MOTOR Ass'y 교체 판단

FAN MOTOR	Ass'y 교환

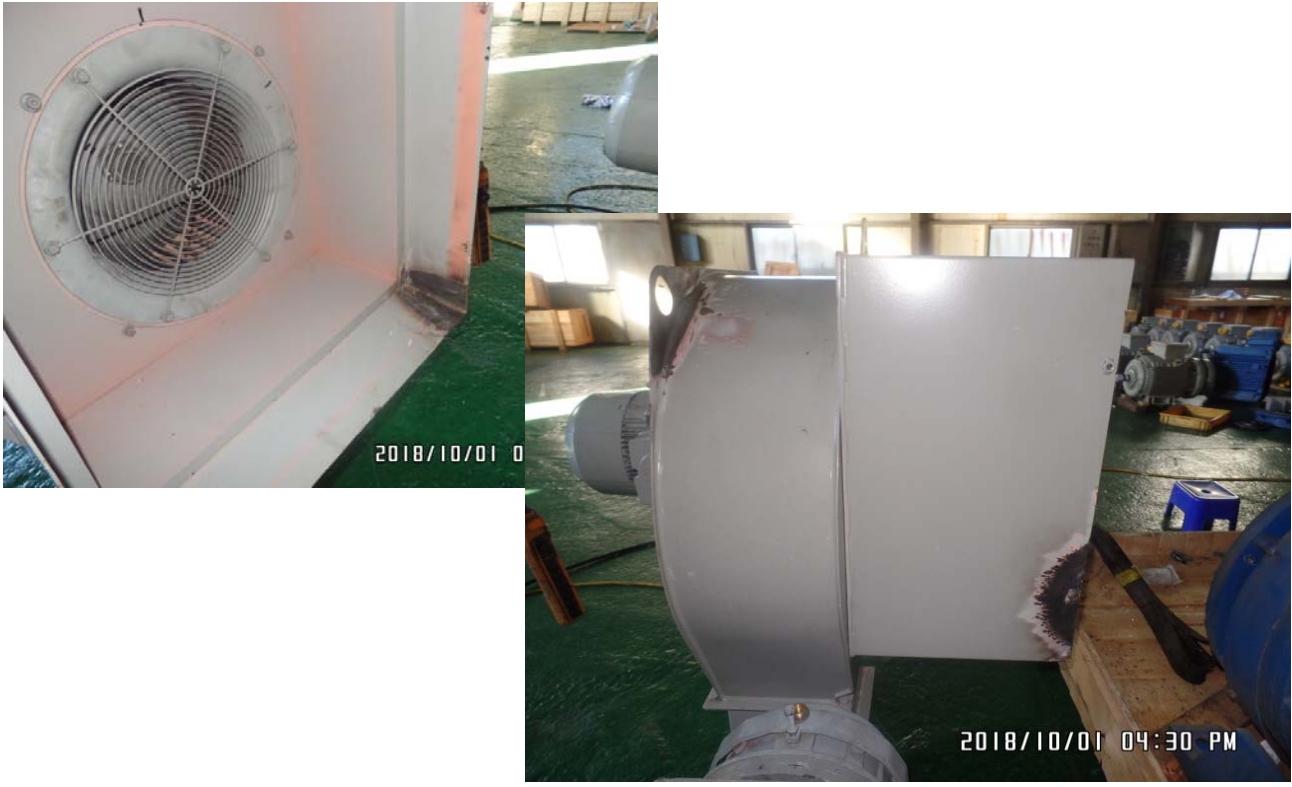
BLOWER	판금실시
작업공정	MAIN HOIST MOTOR 40.5Hz 535KW용 BLOWER 보수작업

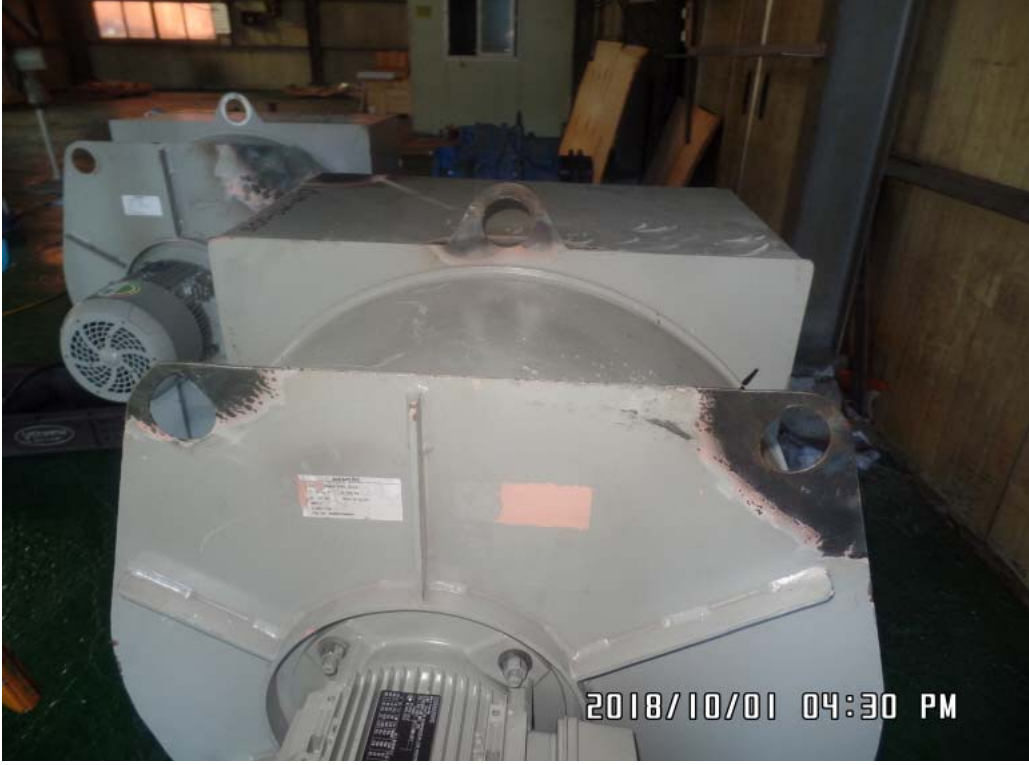
BLOWER	판금실시

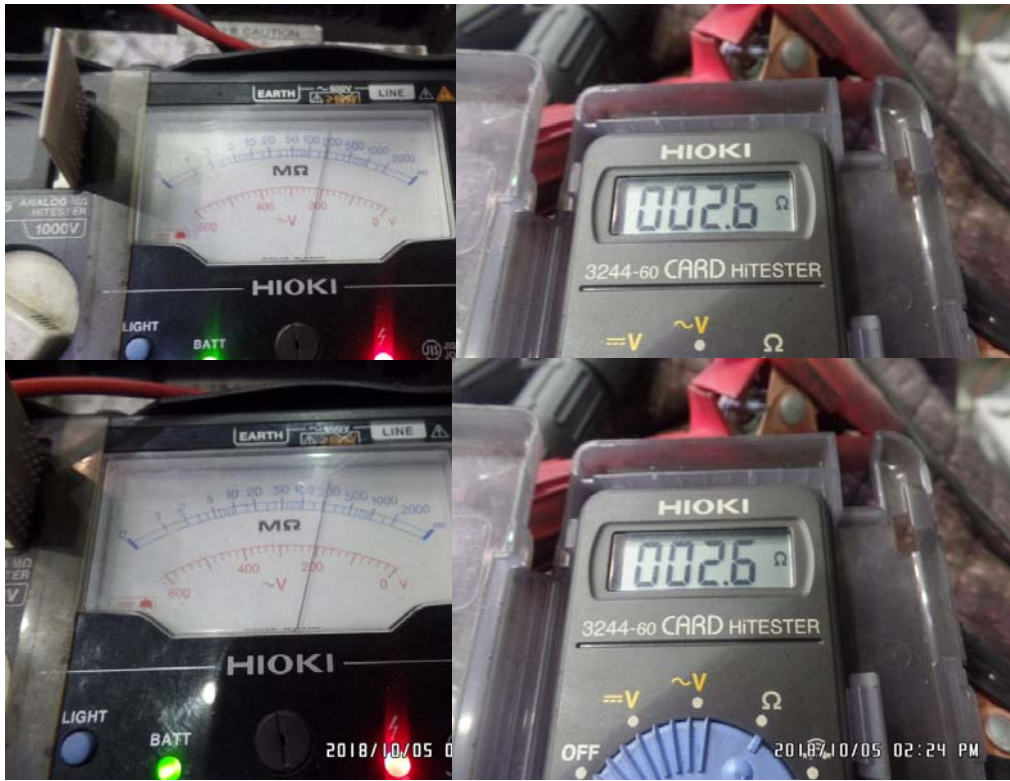
FAN MOTOR

2대 절연저항 & 각 상별 권선저항 동일

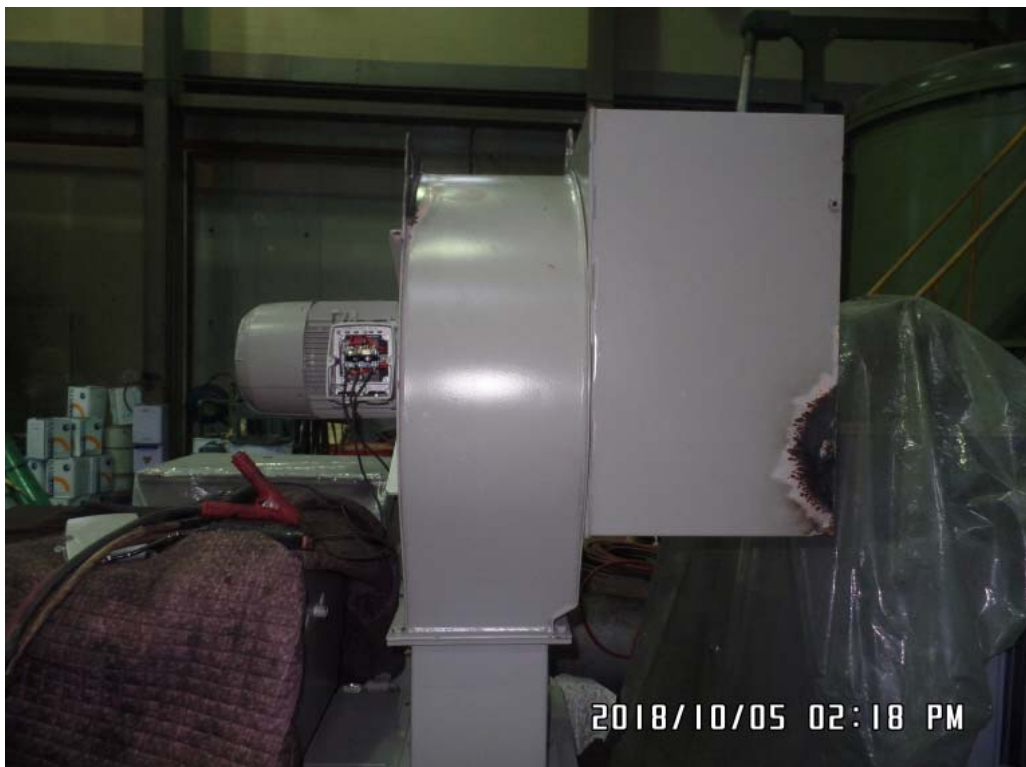
FAN MOTOR

시운전 TEST 실시

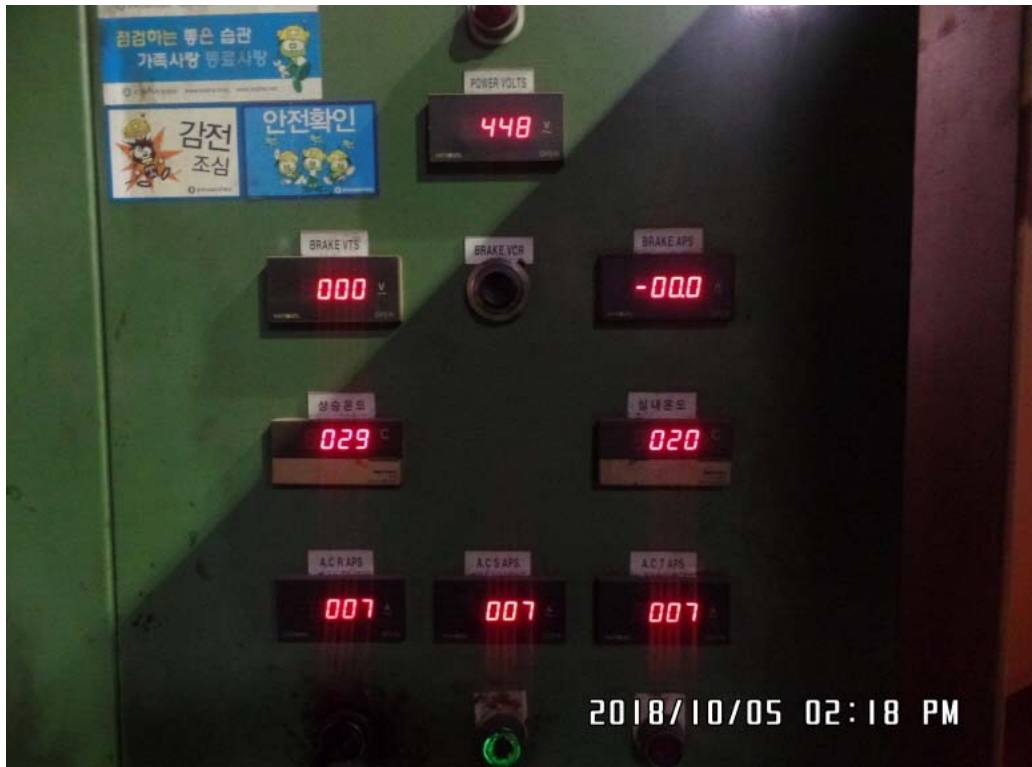
FAN MOTOR	시운전 TEST 운전 CURRENT
-----------	---------------------

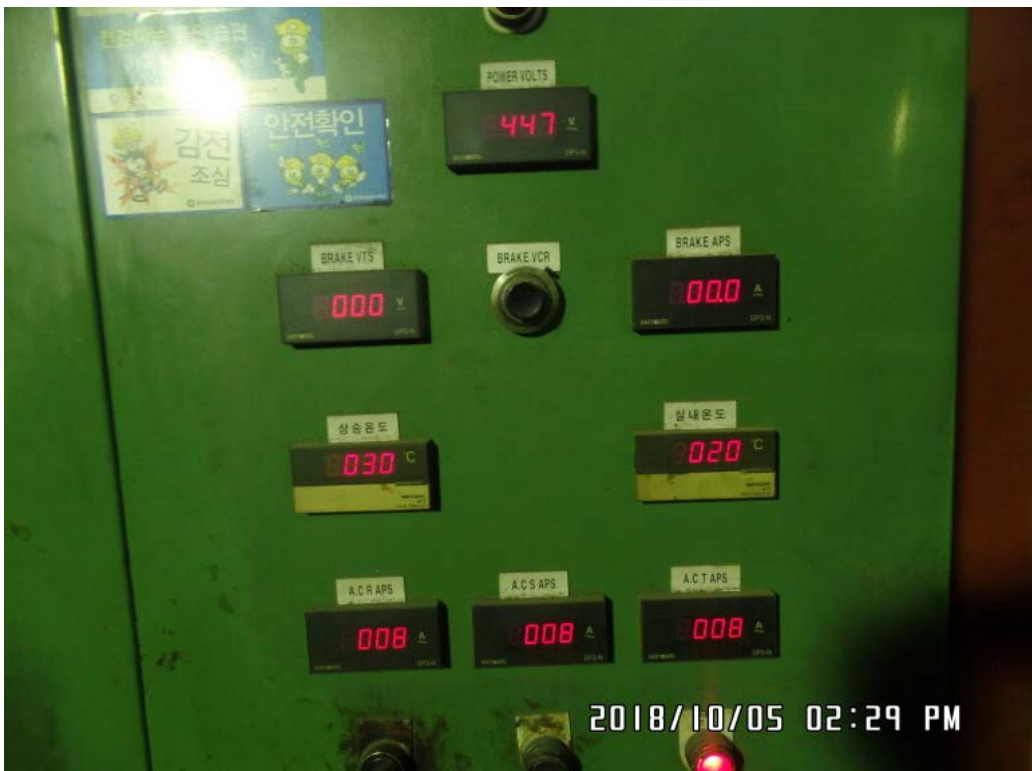
FAN MOTOR	시운전 TEST 운전 CURRENT
-----------	---------------------
