# 작업공정사진철

고객명: 코린 주식회사  
공사명: ADP CRANE MOTOR수리

규격: BOOM HOIST MOTOR 50Hz 132KW 1488(1/min)

REPAIR 내역: (1)외부스팀세척  
(2)BEARING(일산) 부하/반부하  
(3)시운전TEST 및 REPORT작성  
(4)COLOR PAINTING  
(5)NAMEPLATE 교환  
(6)ROTOR BALANCING

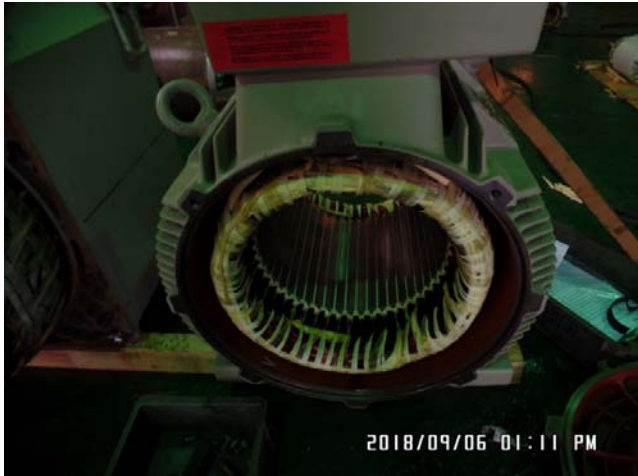
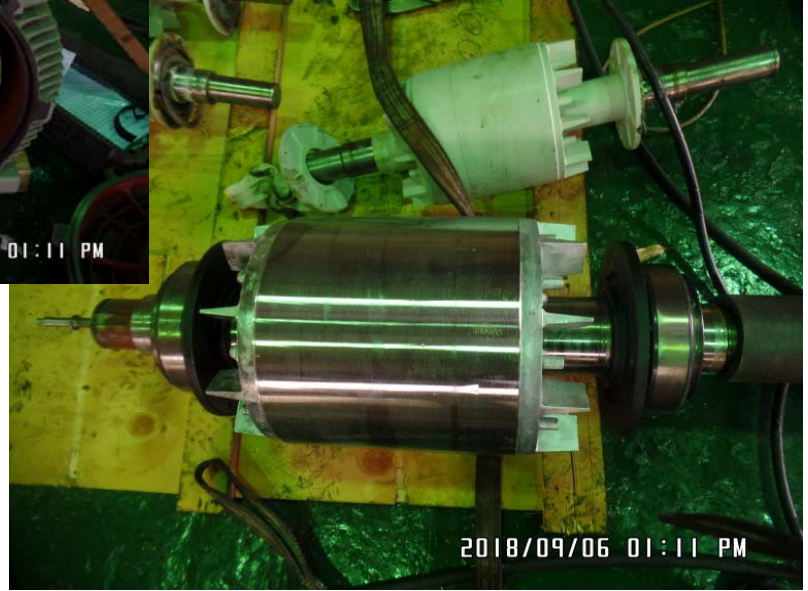
Ass'y

분해 실시

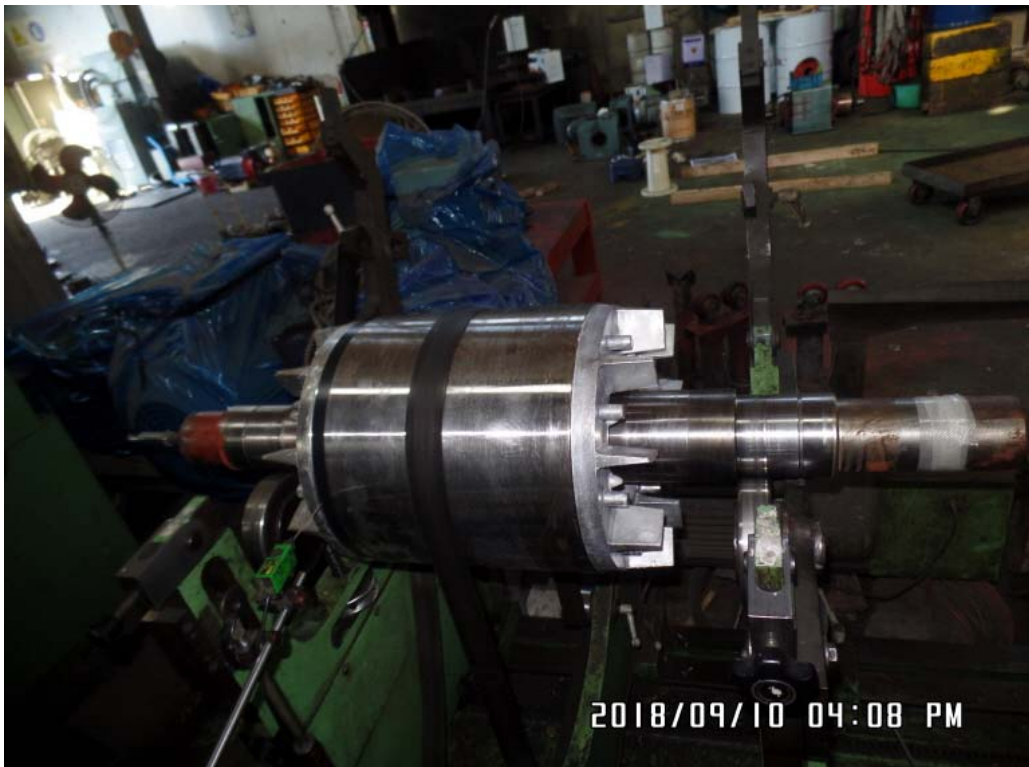
ROTOR

BALANCING 실시 및 UNBALANCE 교정

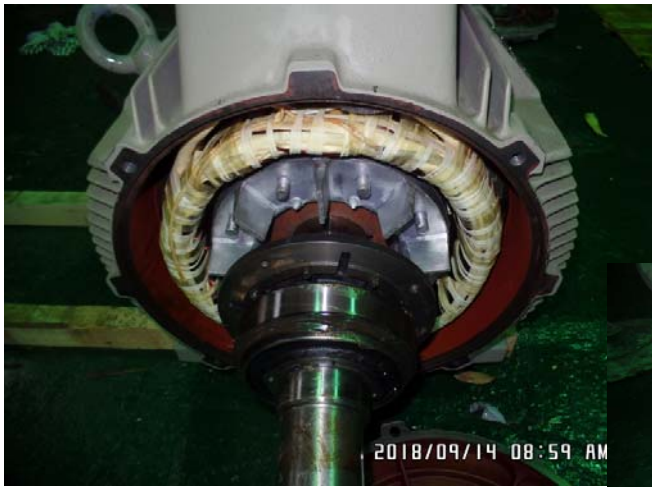
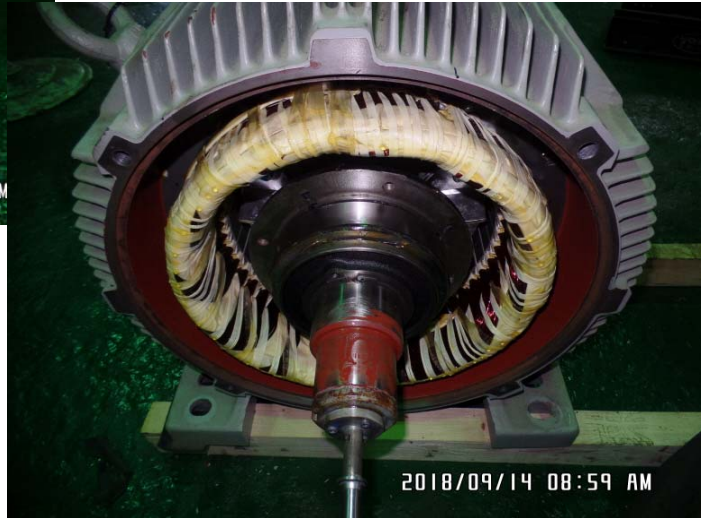
Ass'y

조립 실시

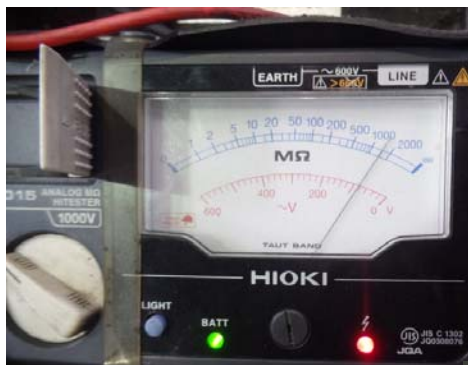
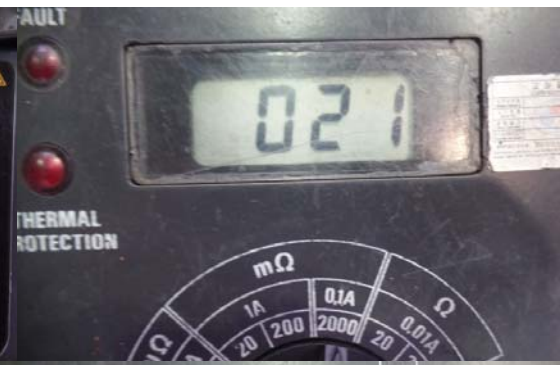
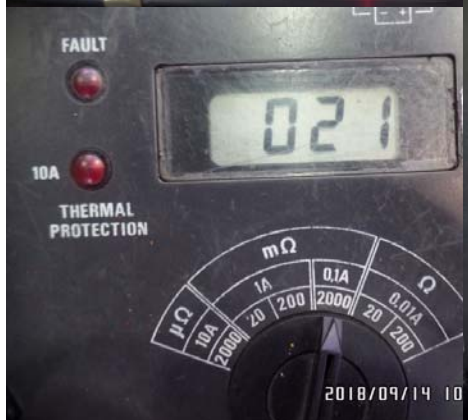
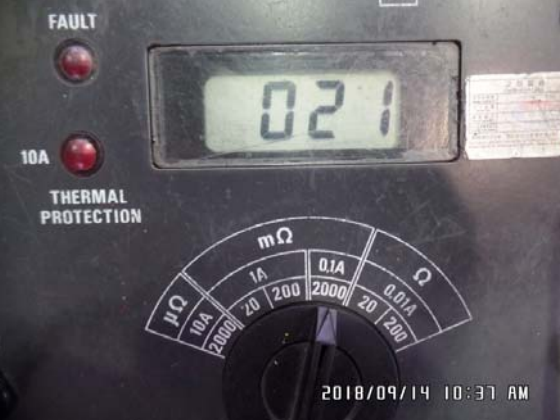
출고검사

절연저항 & 각 상별 권선저항

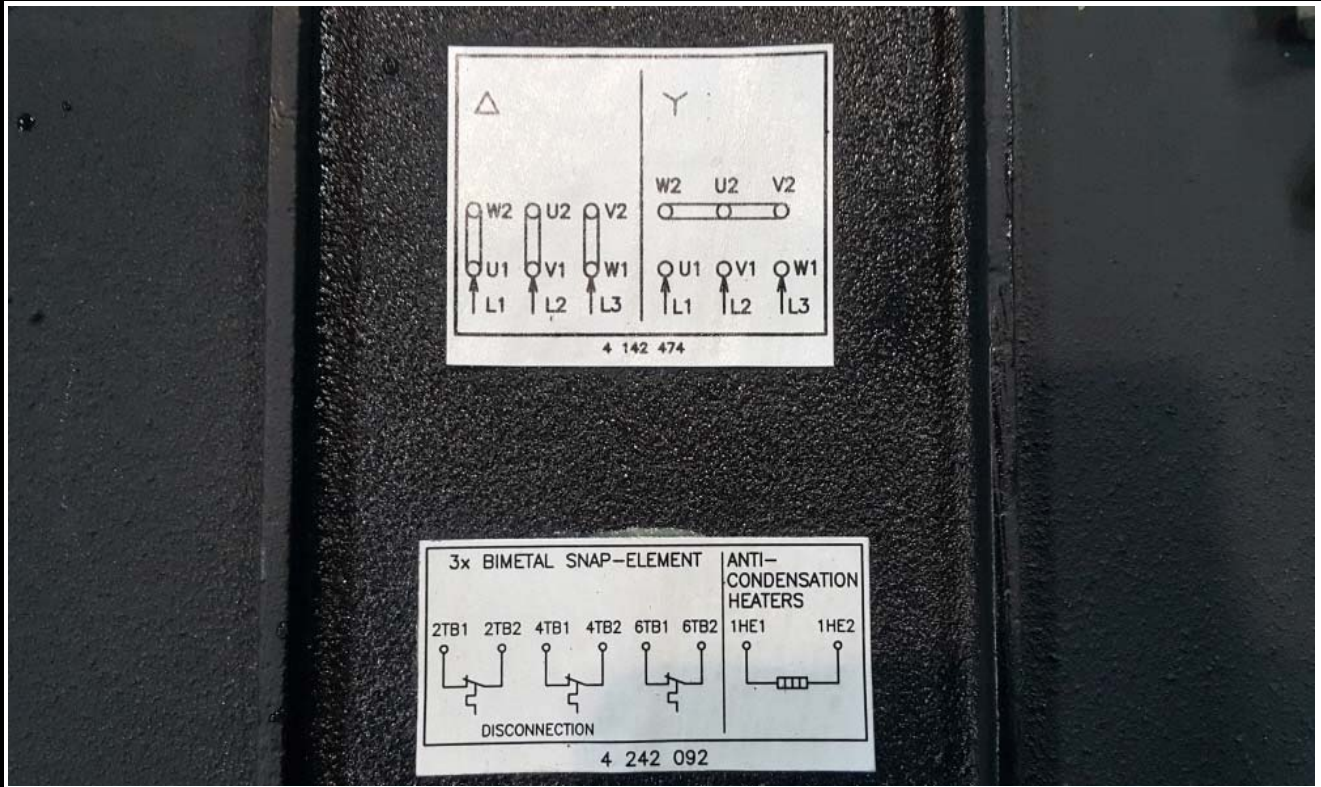
출고검사

POWER 및 SIGNAL SENSOR LINE

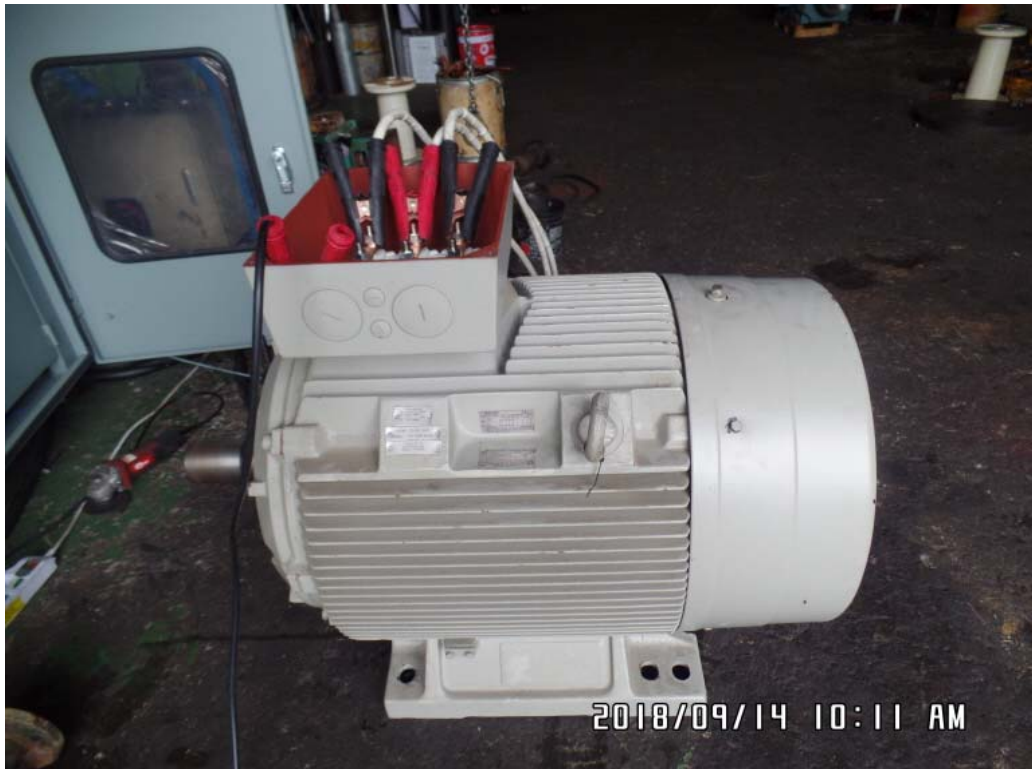
출고검사

시운전 TEST 실시

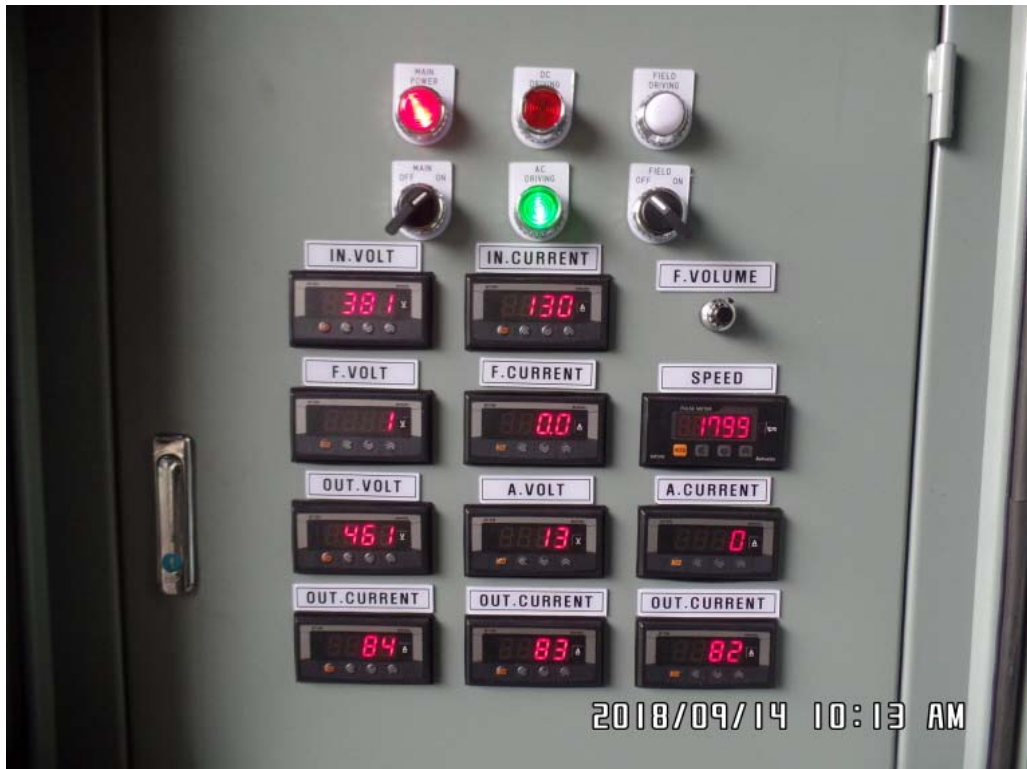
출고검사

△시 시운전 TEST 운전 CURRENT

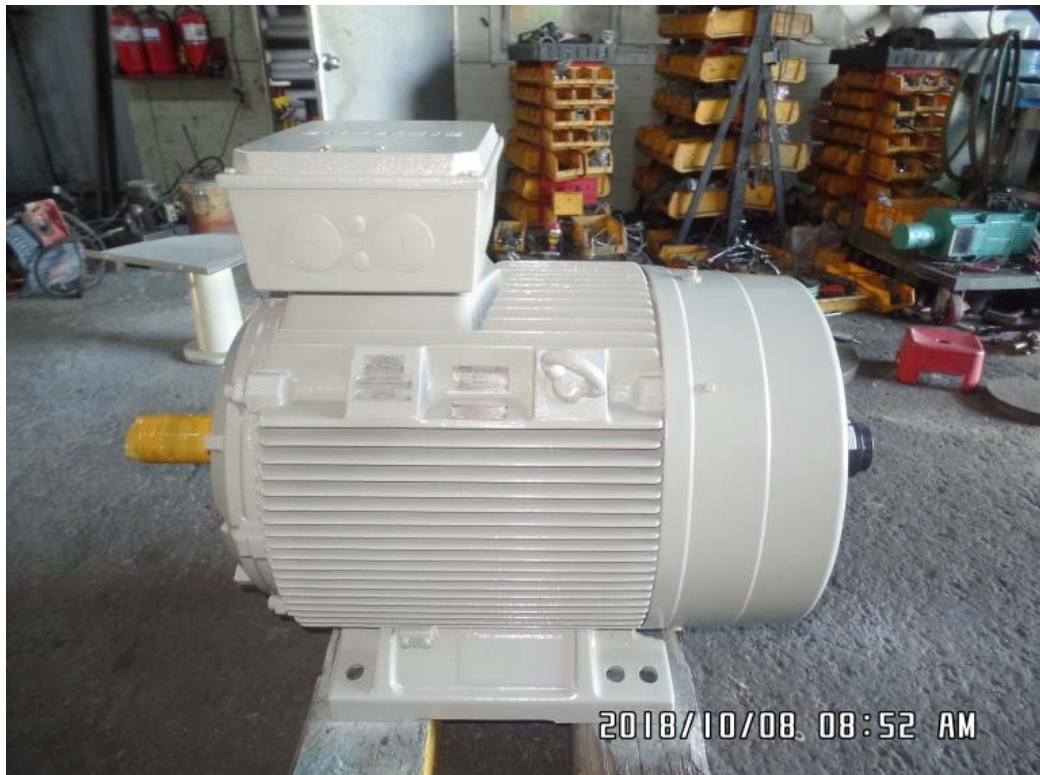
Ass'y

출고검사 후 COLOR PAINTING
