작업공정사진철

고객명 : 고려강재장

공사명 : DC MOTOR RECONDITION 2대 외

규격 : HOIST MOTOR 200HP

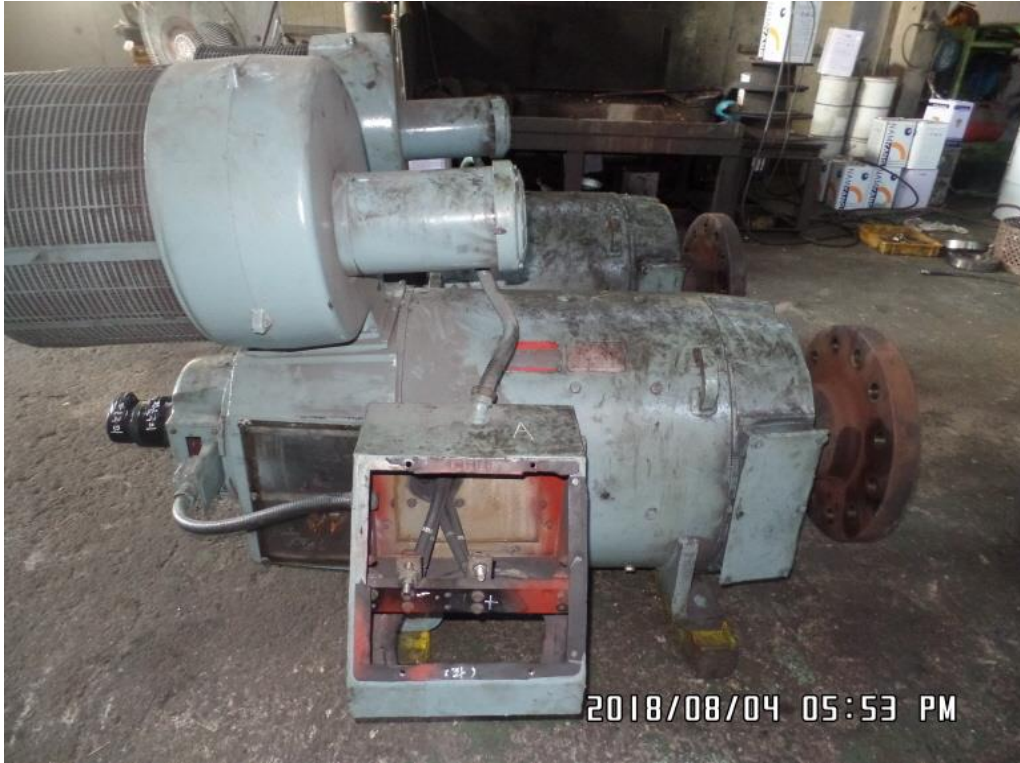
Ass'y

분해 전

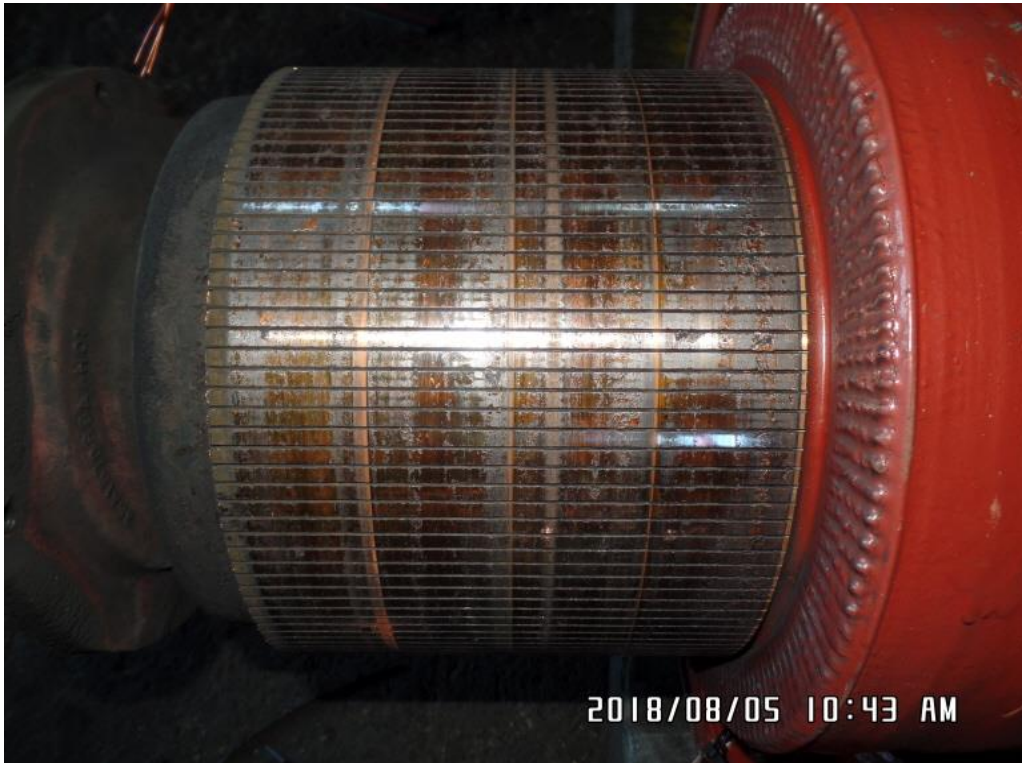
COMMUTATOR

조흔 현상

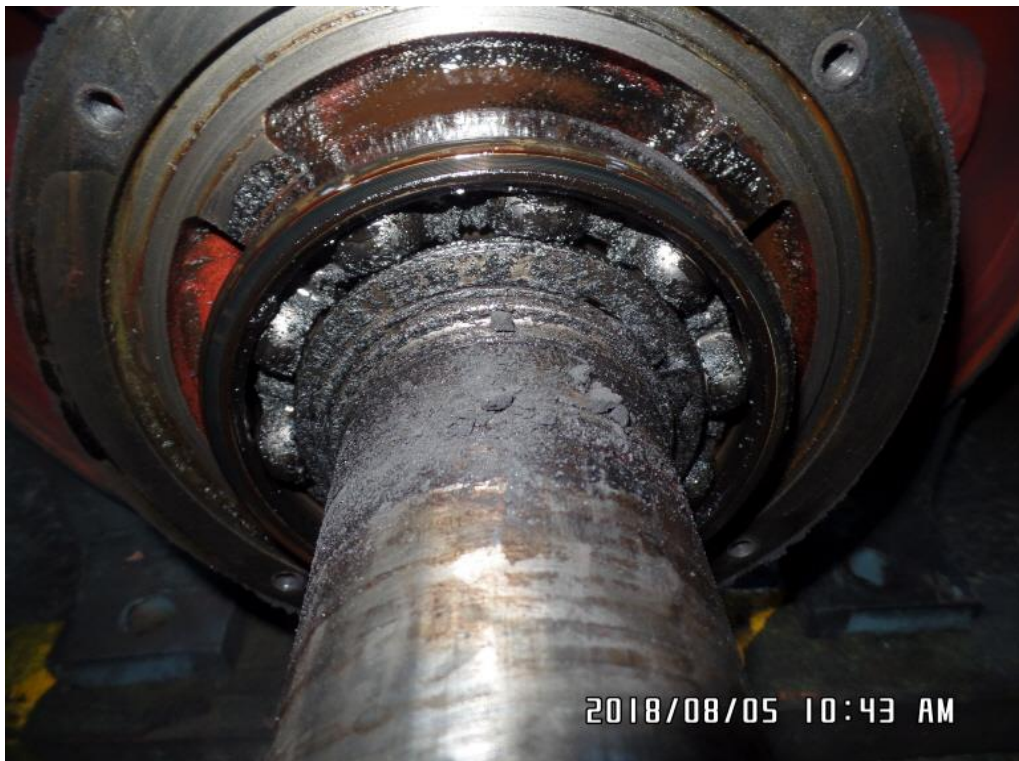
BEARING부

GREASE CHARGING주기가 긴 것으로 보임 BEARING과열 현상

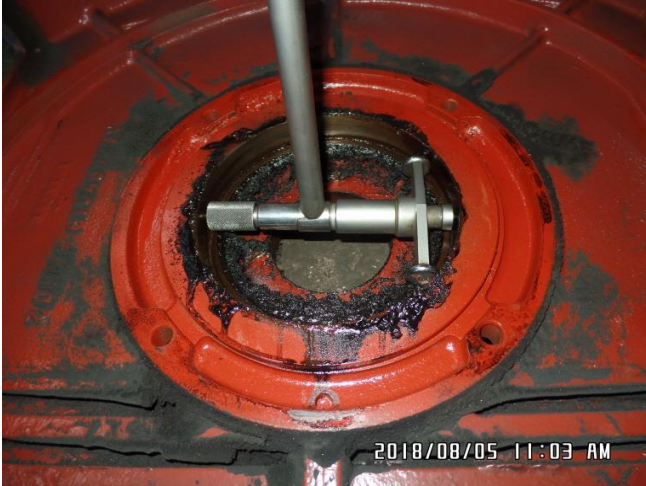
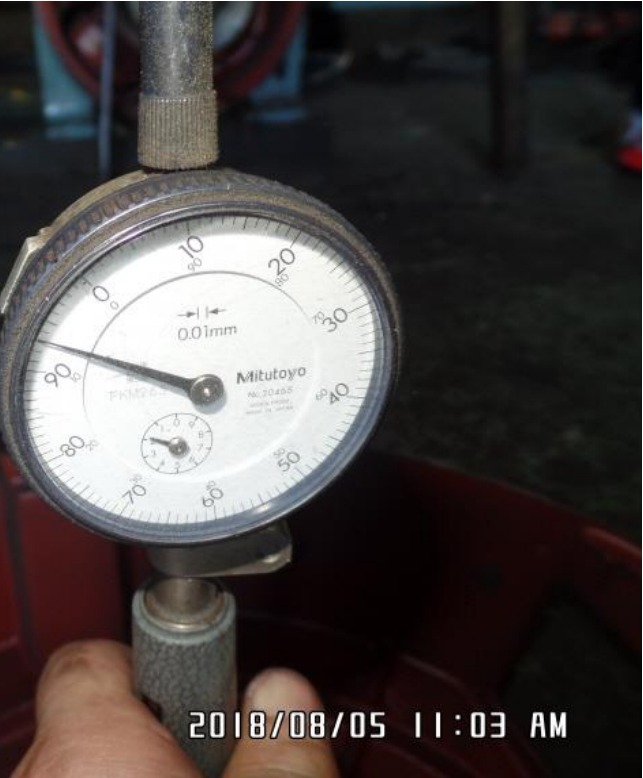
BRACKET	부하측 HOUSING 측정치 7/100로 불량
작업공정	DC MOTOR 200HP 입고검사 A MOTOR

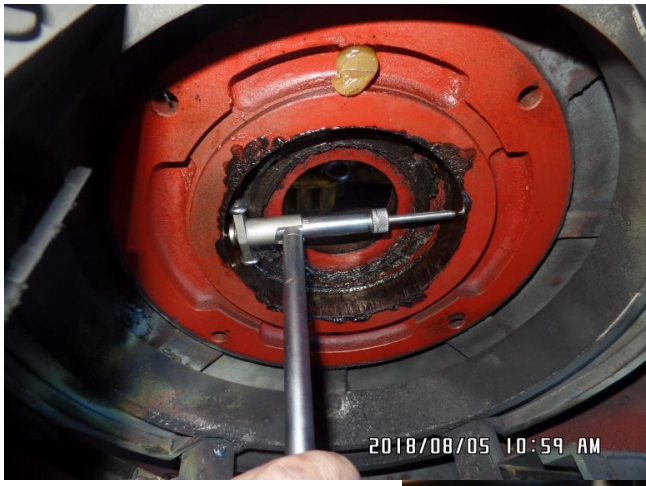
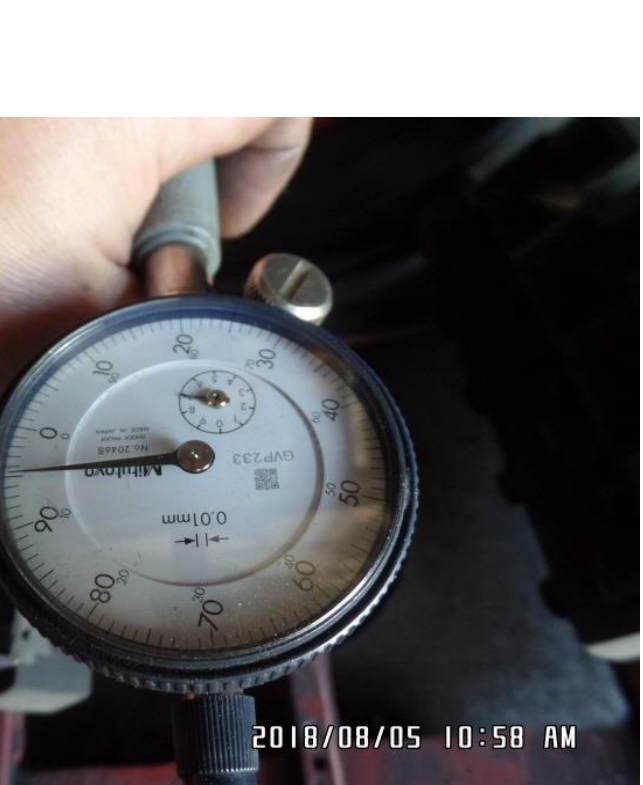
BRACKET	반 부하측 HOUSING 측정치 5/100로 불량

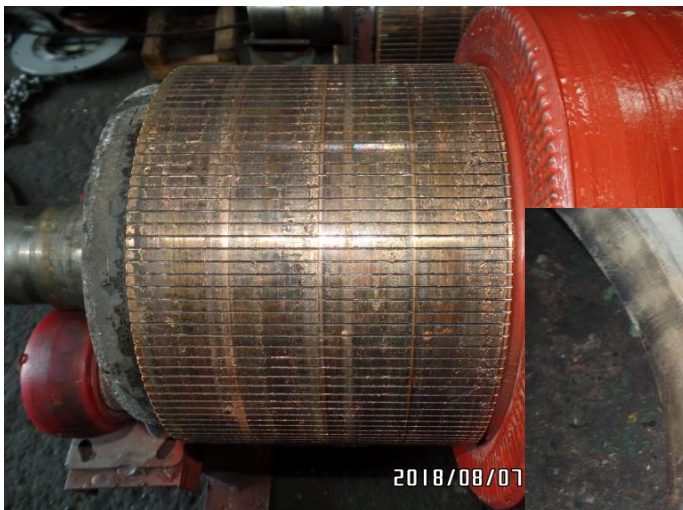
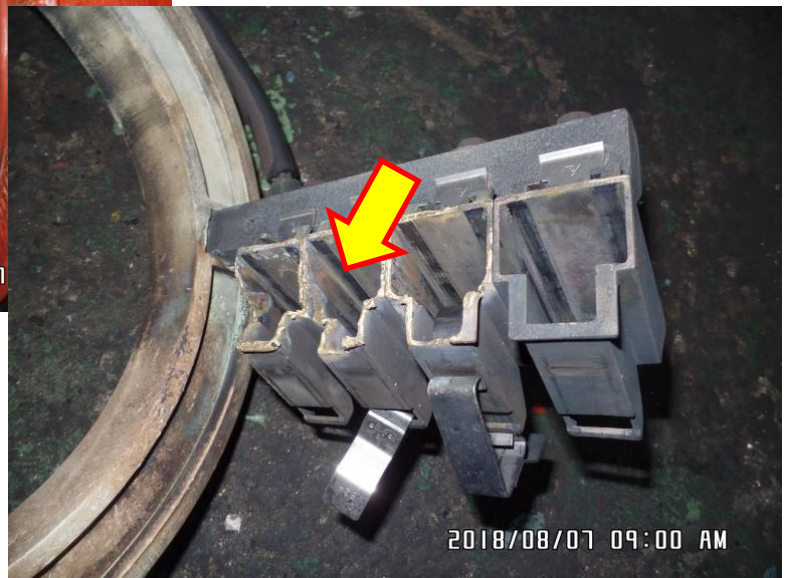
COMMUTATOR

세척 건조 후 검사 상당한 문제가 있었던 것으로 짐작 됨

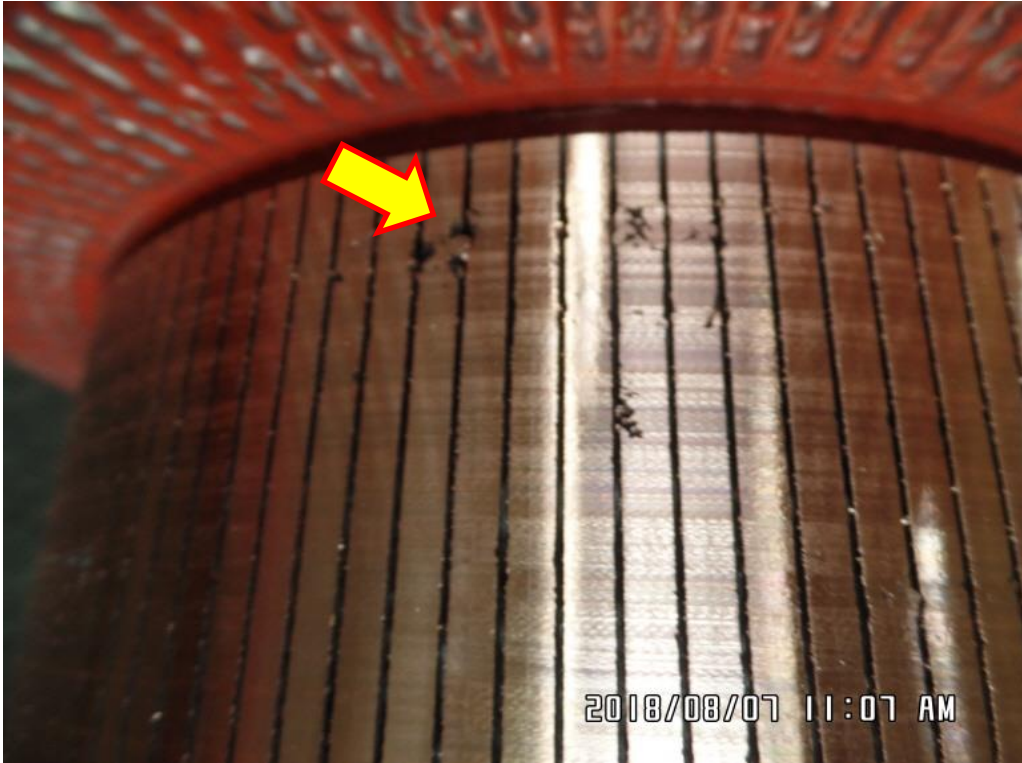
COMMUTATOR

동심도가공 후 SPARK SHORT상태가 여러곳 있음

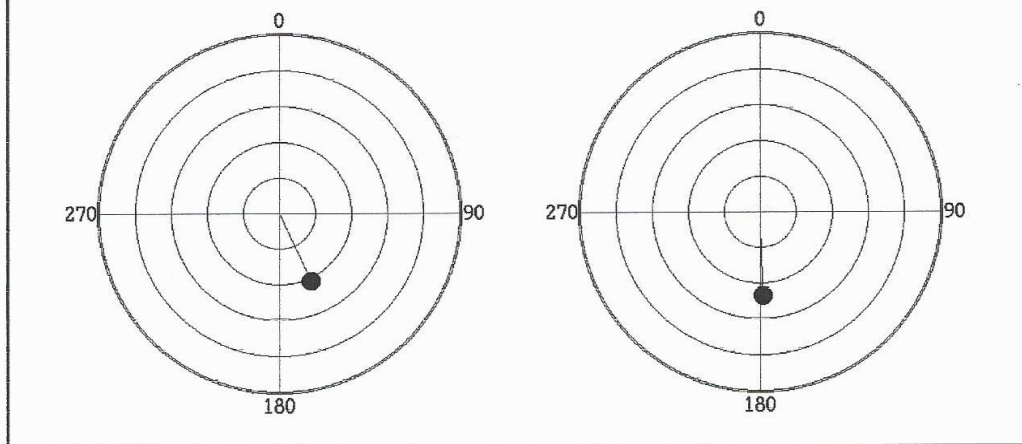
CORRECT UNBALANCE GRAPH (max = 50.0 gr)

PART NAME : DC ROTOR 200HP A			
CUSTOMER : 세중			
TEST TIME : 2018. 8. 8 8:51:29			
GRADE	: G 6.3	RATING SPEED	: 1700 rpm
WEIGHT	: 426.000 kg	TESTING SPEED	: 601 rpm
DIAMETER	: 330 mm	CORRECTION	: ADD
ACCEPTABLE UNBALANCE			
PLANE1	: 45.7 gr	PLANE2	: 45.7 gr

PLANE1	PLANE2
UNBALANCE	34.0 gr	20.4 gr
ANGLE	160 deg	181 deg
RESULT	ACCEPT	ACCEPT

PLANE1	PLANE2
UNBALANCE	21.0 gr	23.6 gr
ANGLE	155 deg	178 deg
RESULT	ACCEPT	ACCEPT

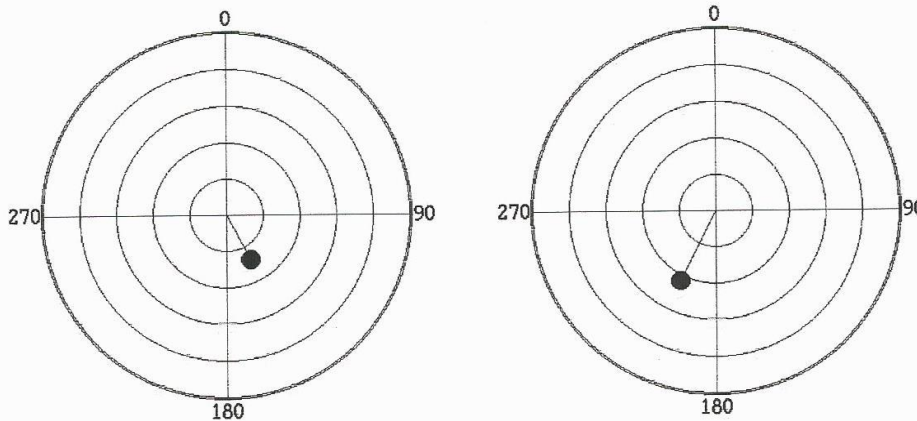
CORRECT UNBALANCE GRAPH (max = 50.0 gr)

PART NAME : DC ROTOR 200HP B			
CUSTOMER : 세종			
TEST TIME : 2018. 8. 8 13:38:50			
GRADE	: G 6.3	RATING SPEED	: 1700 rpm
WEIGHT	: 426.000 kg	TESTING SPEED	: 601 rpm
DIAMETER	: 330 mm	CORRECTION	: ADD
ACCEPTABLE UNBALANCE			
PLANE1	: 45.7 gr	PLANE2	: 45.7 gr

PLANE1	PLANE2
UNBALANCE	14.1 gr	21.8 gr
ANGLE	152 deg	207 deg
RESULT	ACCEPT	ACCEPT
