# 작업공정사진철

고객명: 두산 중공업(주)

공사명: 원자력 COMP실 냉각수 P/P #2

규격: AC MOTOR 108KW 4P

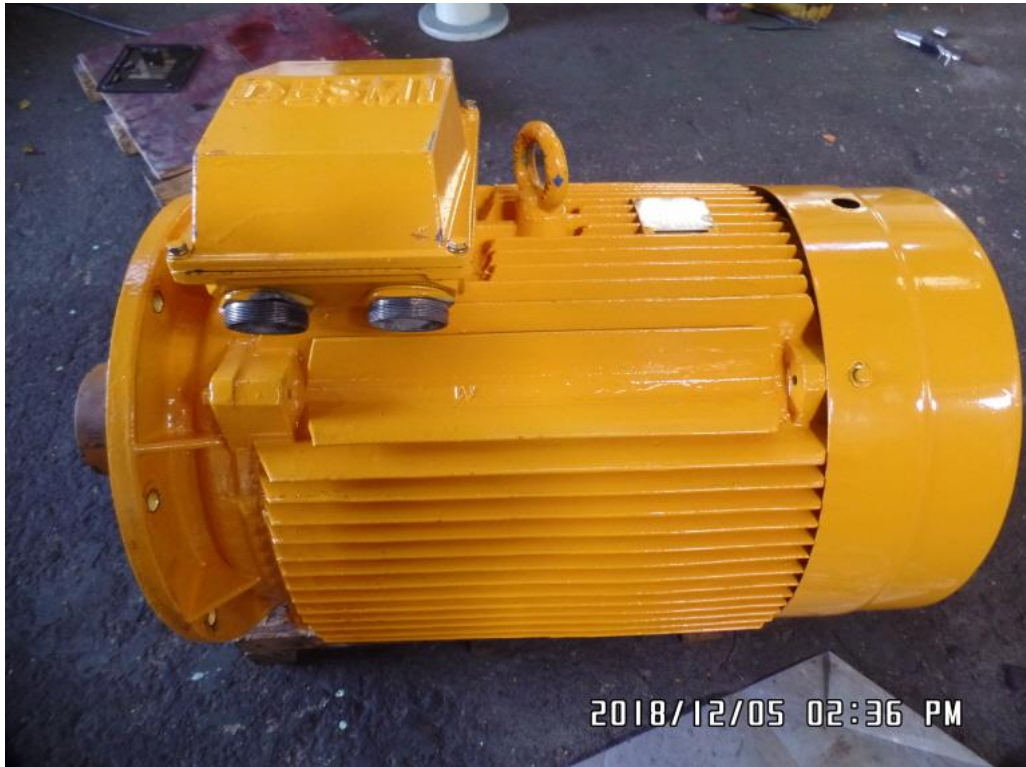
Ass'y

분해 전

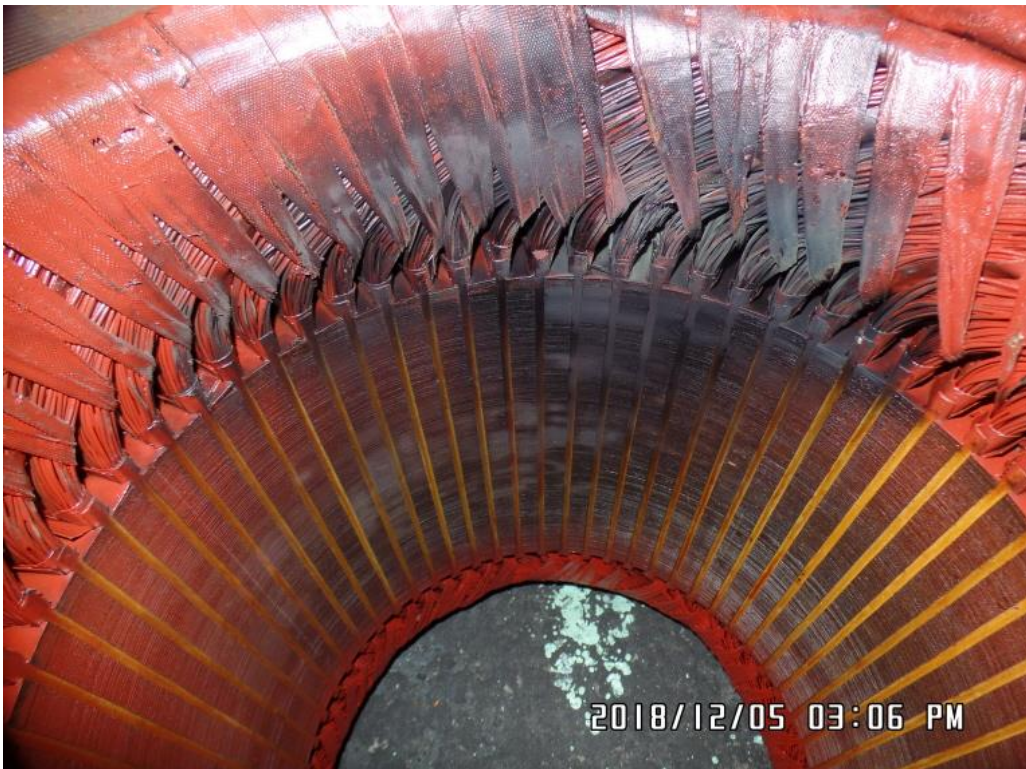
STATOR권체

분해 후 소손

어떠한 연유인지는 모르나 고전압이 유기되어 소손된 것으로 판단 예상됨
