작업공정사진철

고객명: 두산중공업 (주)

공사명: ROLL/CS공장 VBM(V119) TABLE MOTOR

REPAIR 내역: 분해 및 불순물 CLEANSING DRYING
INSULATING VARNISH DIPPING DRYING
BALANCING 및 UNBALANCE교정
부하 측 HOUSING METALLIZING 연마
BEARING교환 조립
입 출고검사 및 시운전 TEST

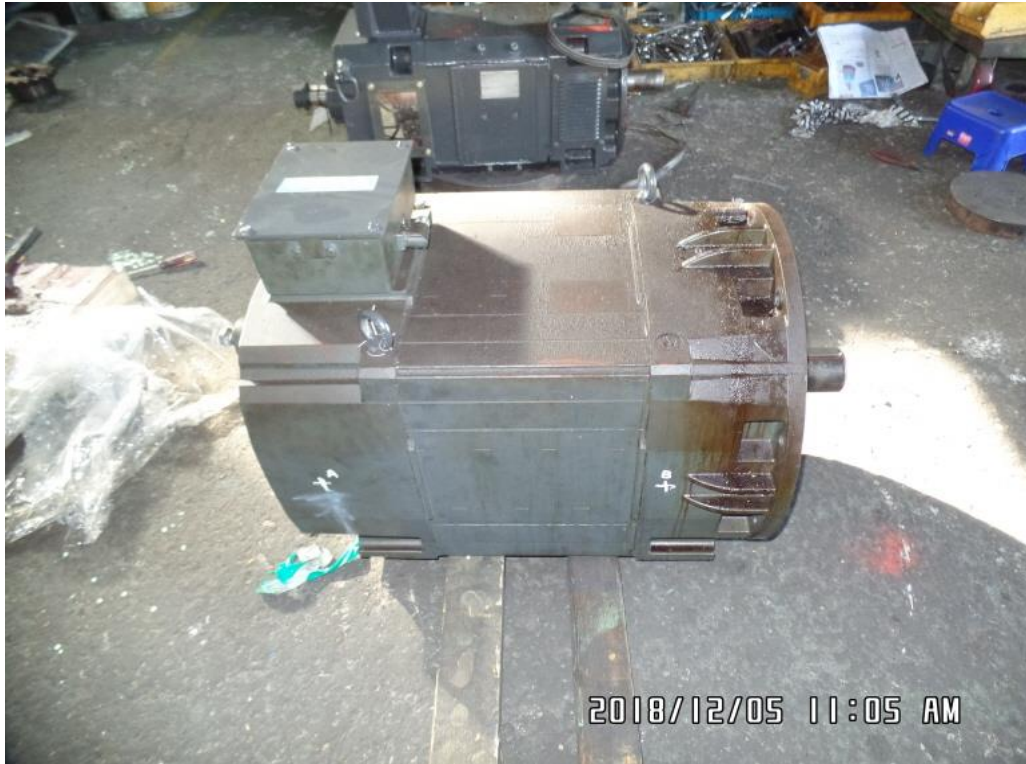
Ass'y

분해 전

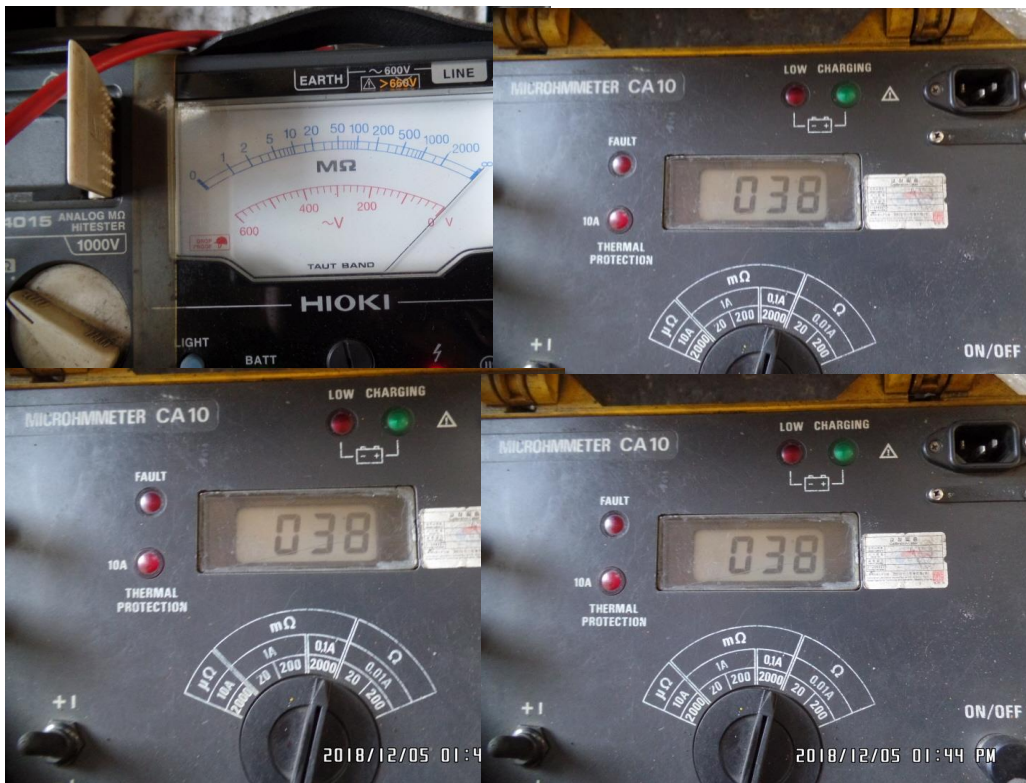
권선검사

절연저항 & 각 상별 권선저항

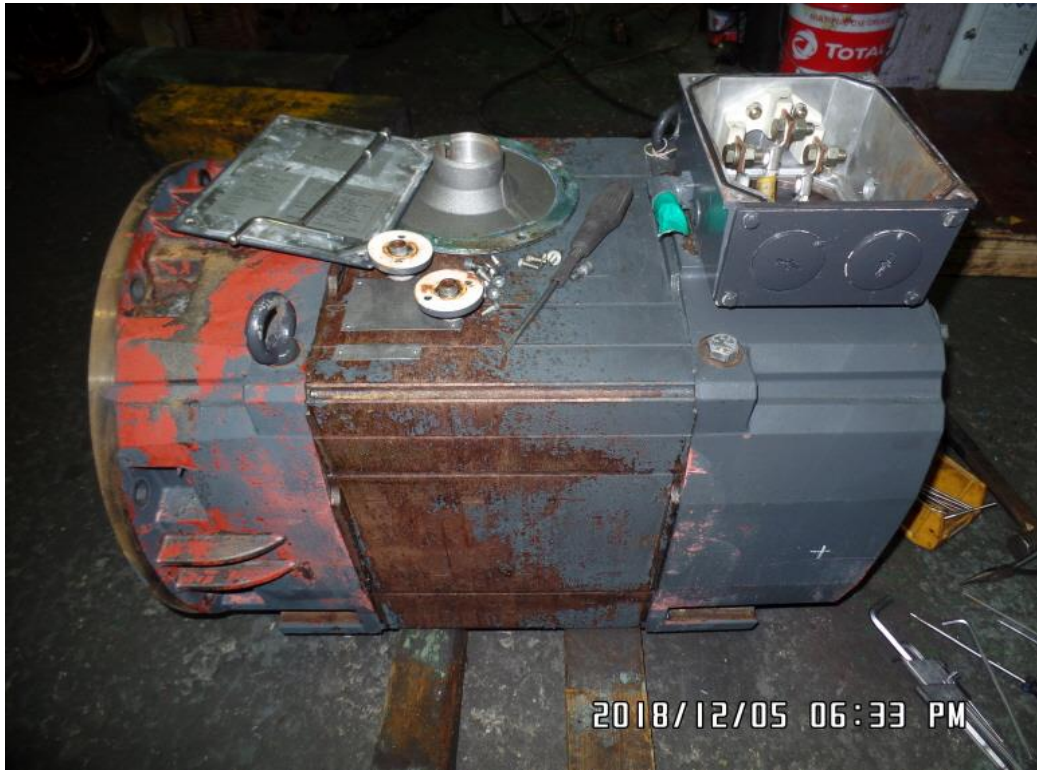
Ass'y	외부 기름때 세척 후 분해 실시
작업공정	AC SERVO MOTOR 입고검사

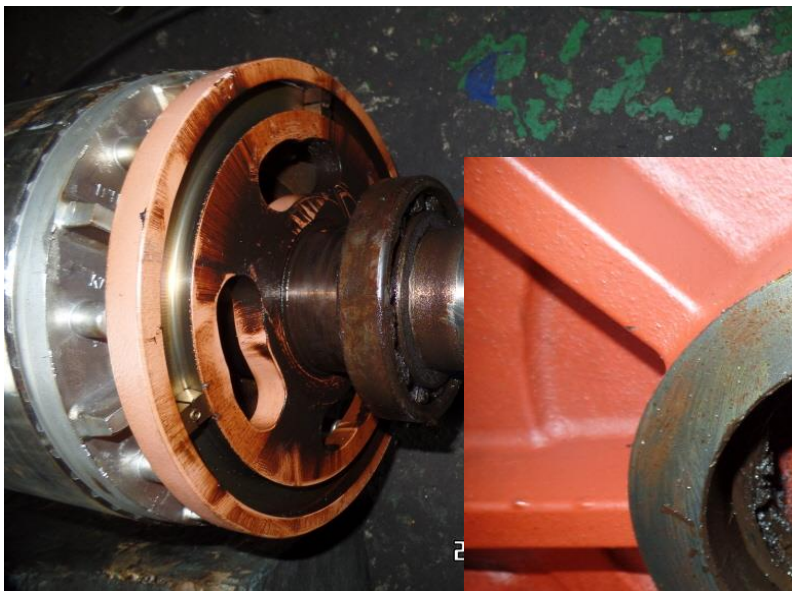
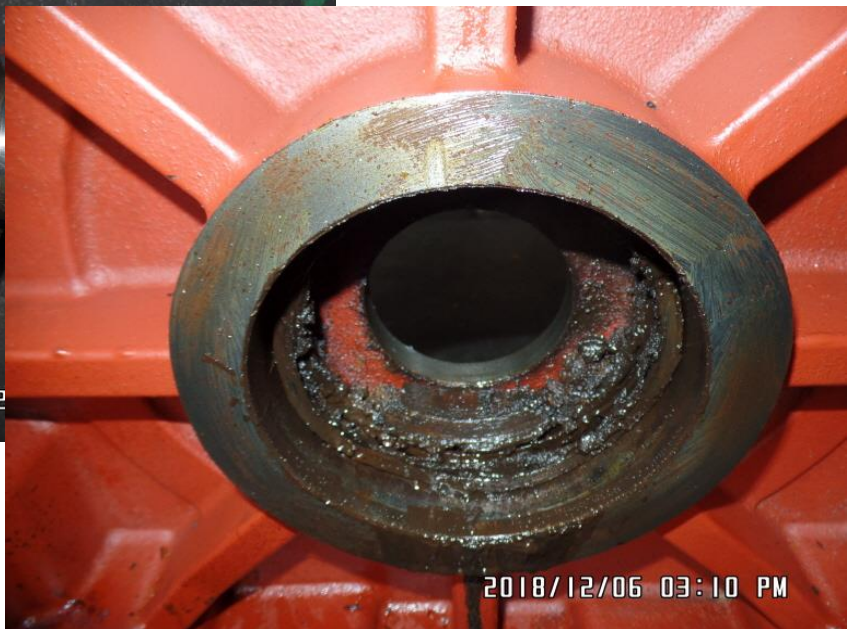
분해 실시	부하측
-------	-----

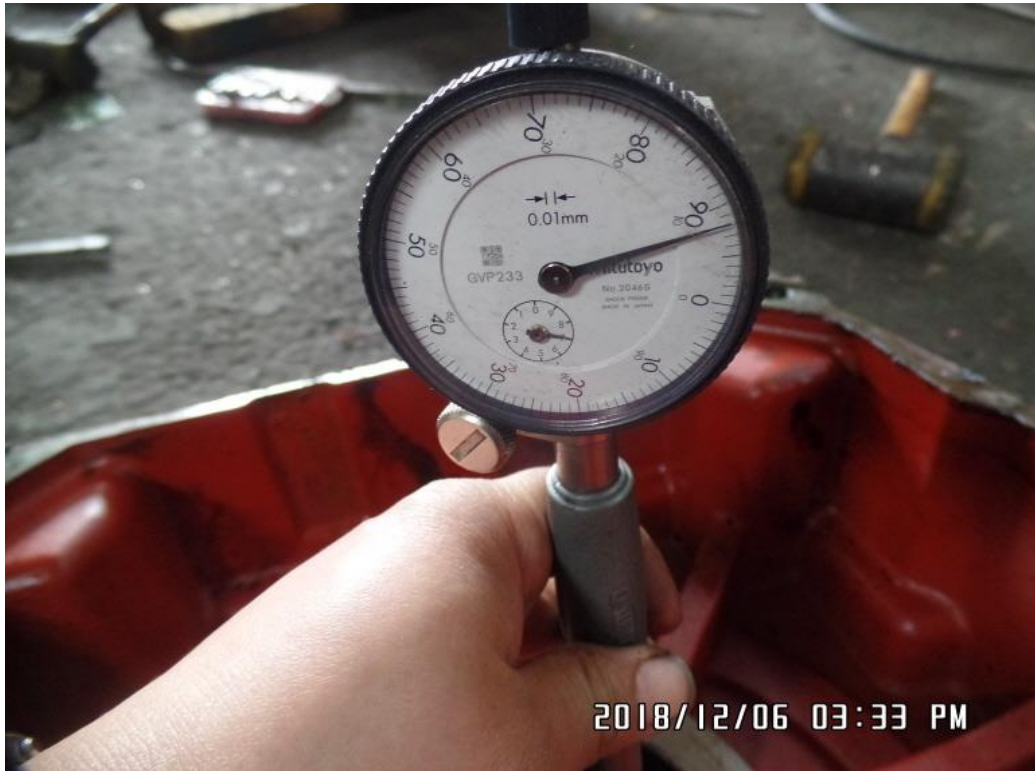
BRACKET 검사	부하측 BEARING부 HOUSING 검사치 8/100로 불량
작업공정	AC SERVO MOTOR 입고검사

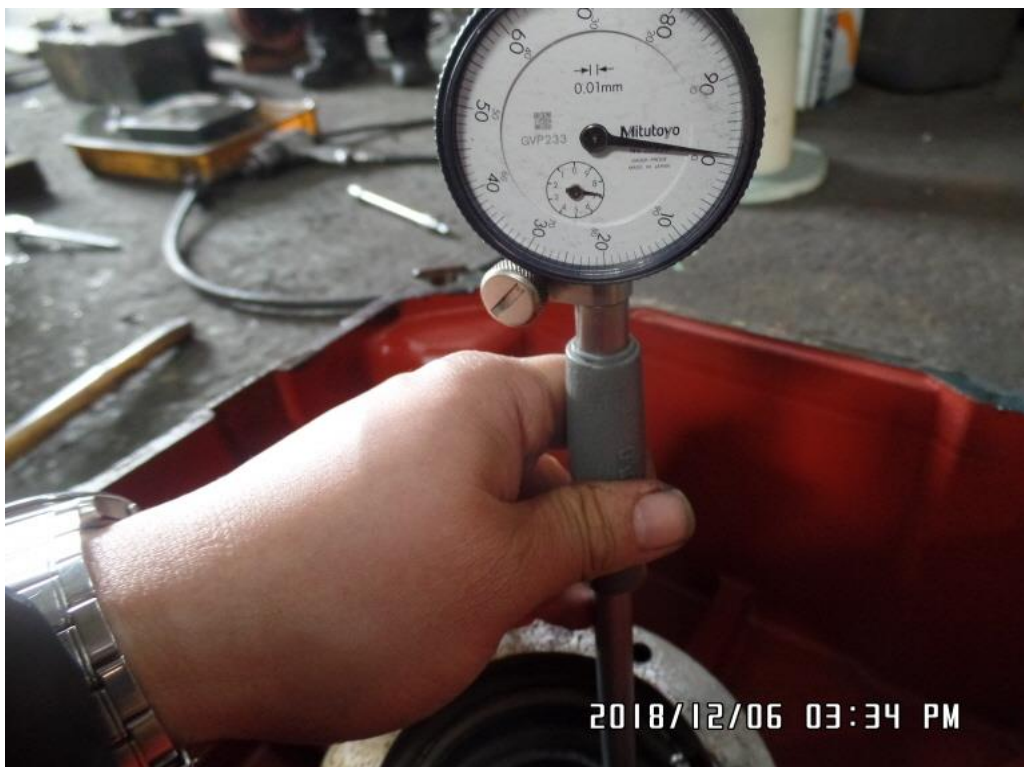
BRACKET 검사	반 부하측 BEARING부 HOUSING 검사치 1/100로 재 사용
------------	--

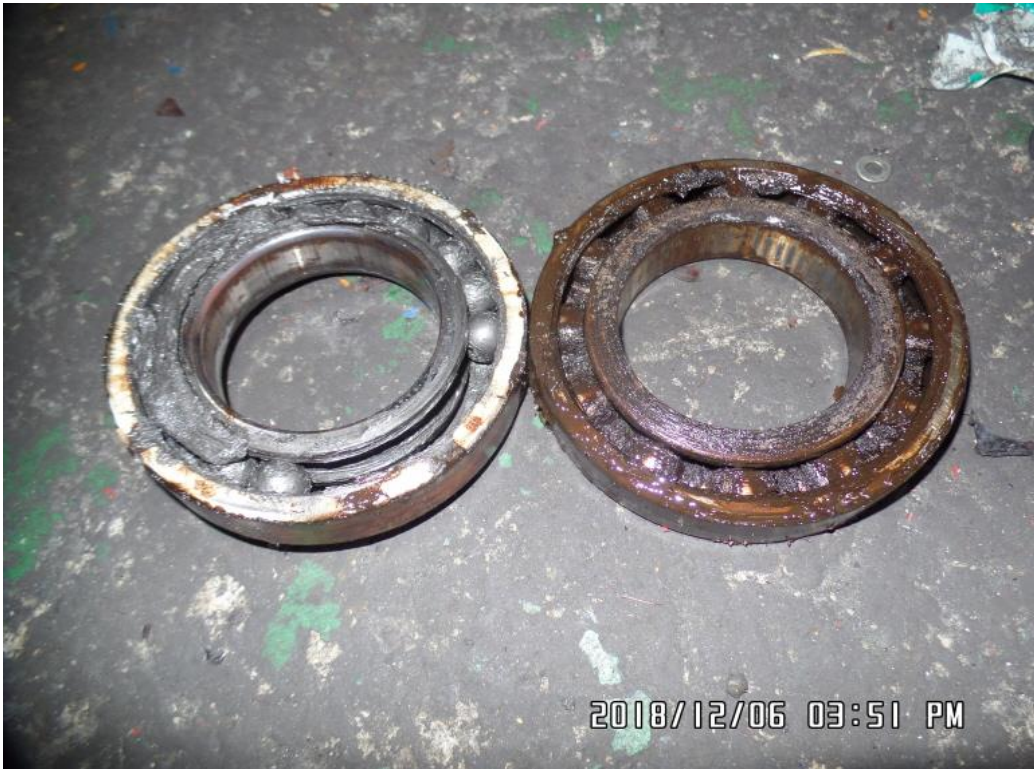
<p>2018/12/06 03:51 PM</p>	부하 6216 C4 B/R
BEARING	취의 양측 BEARING파손	
작업공정	AC SERVO MOTOR 입고검사

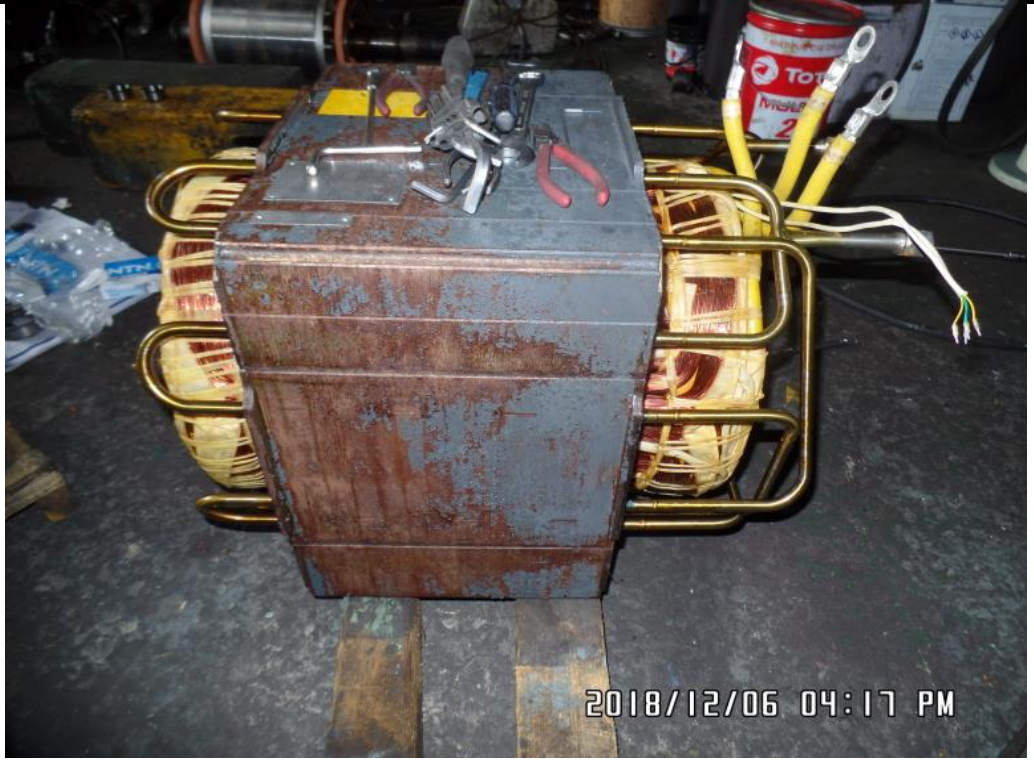
<p>2018/12/06 04:17 PM</p>	
STATOR권체	분해 부

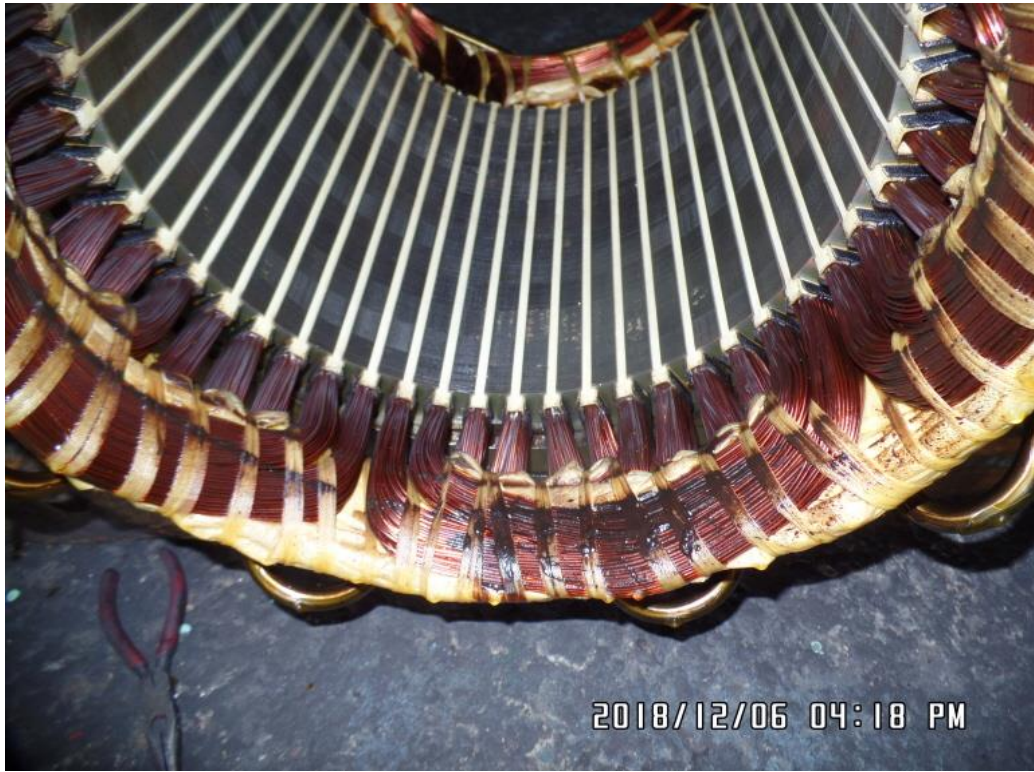
STATOR권체

분해 후

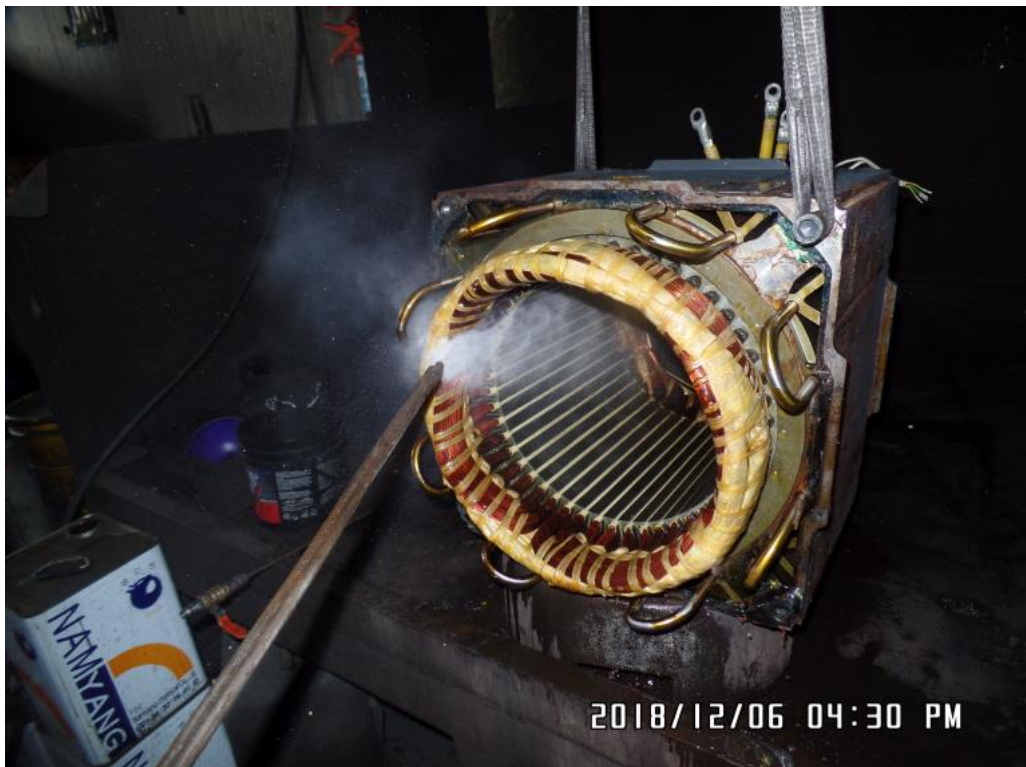
STATOR권체

세척 실시

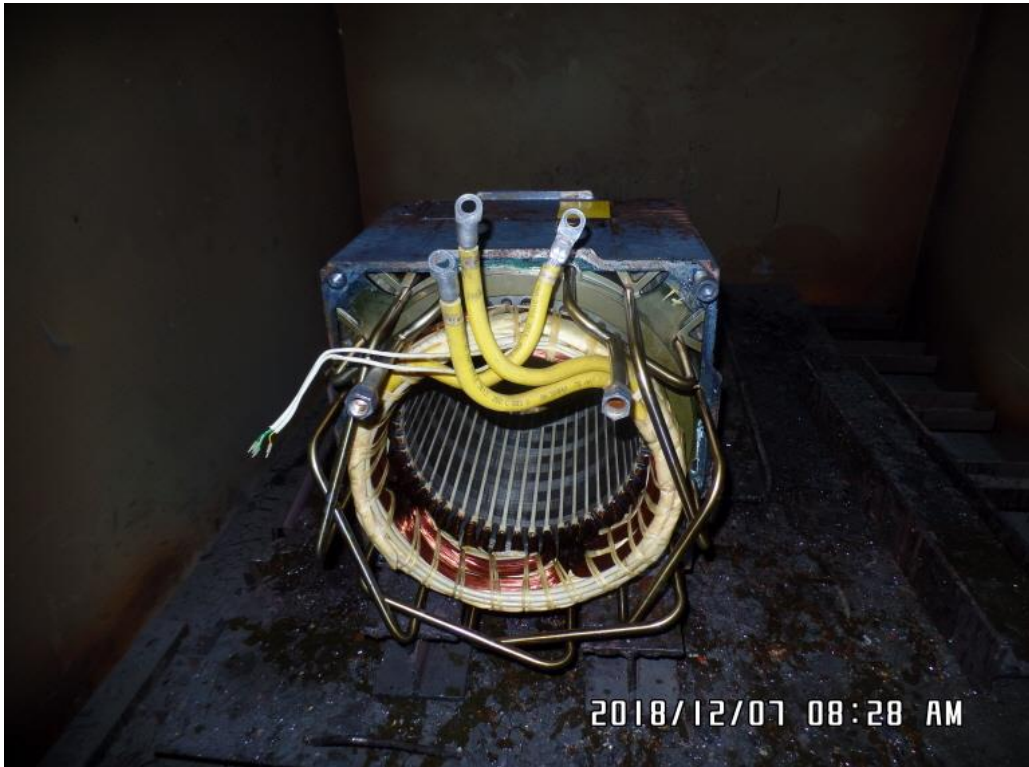
STATOR권체

세척 후 실시

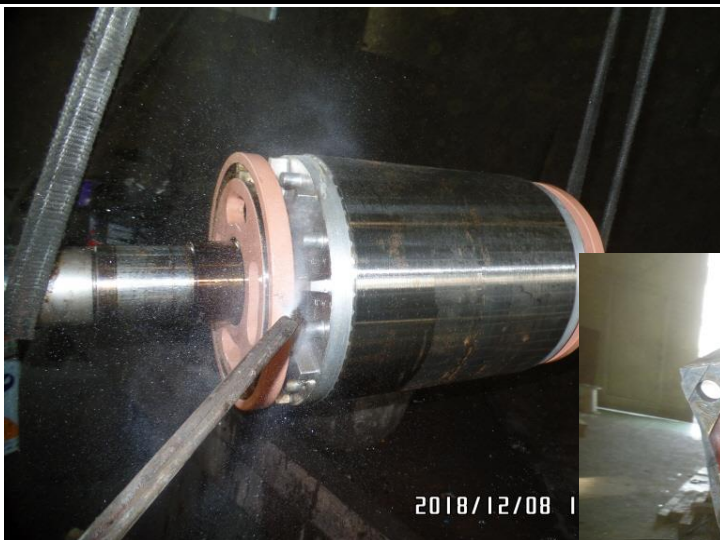
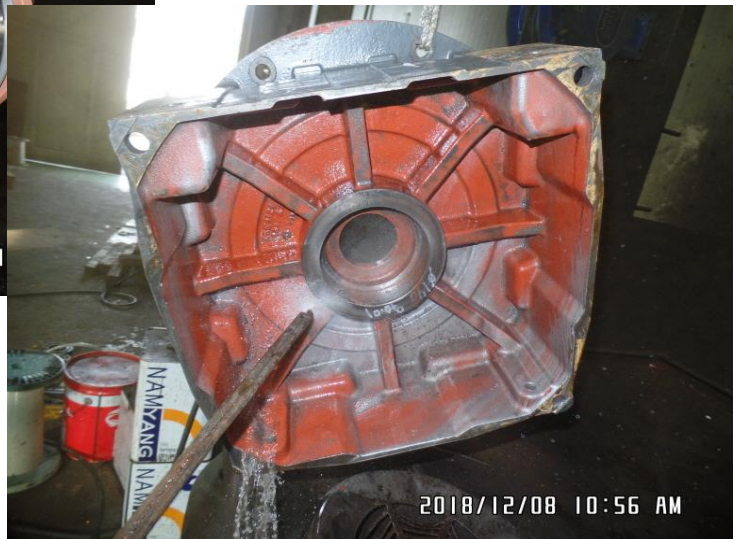
조립 부품

세척 실시

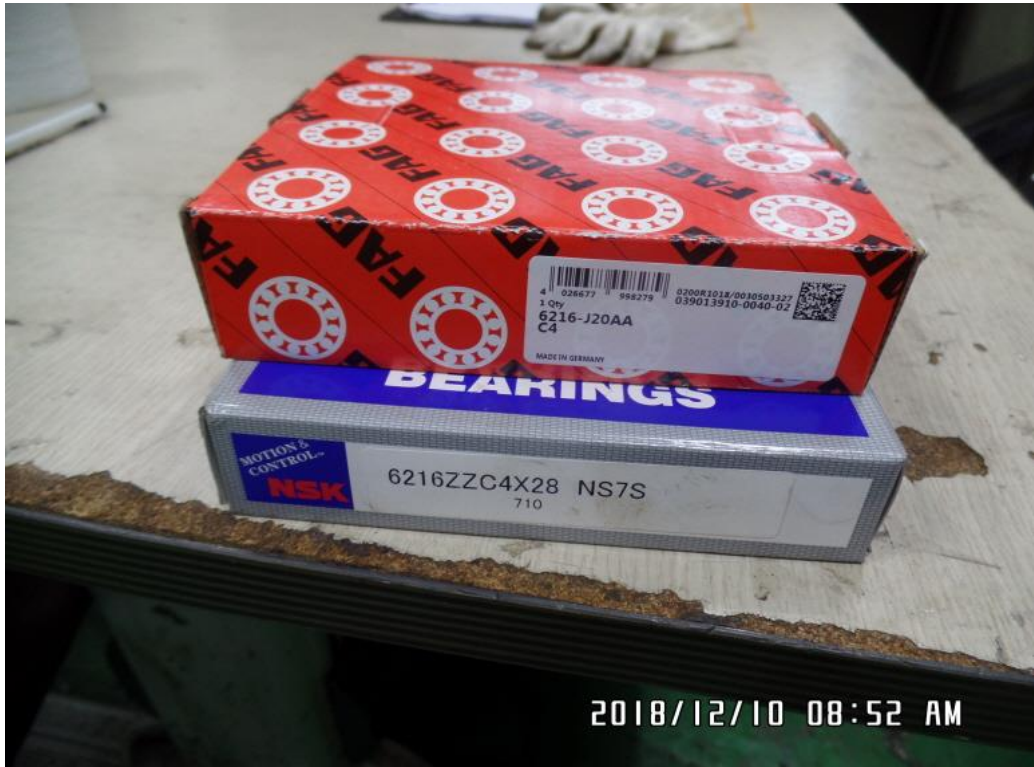
조립부품	반 부하측 절연BEARING & 부하측 일반C4급
------	-----------------------------

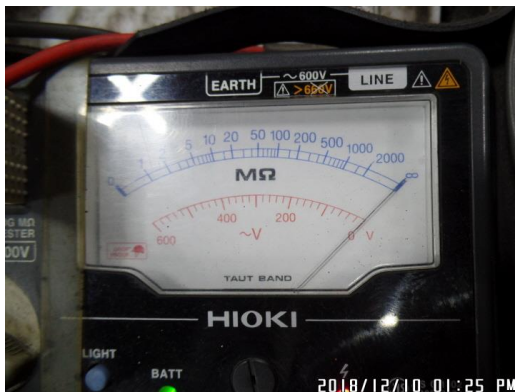
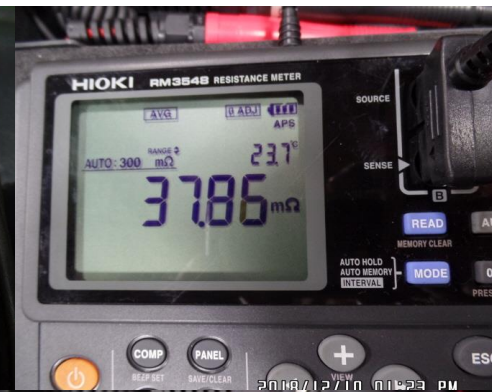
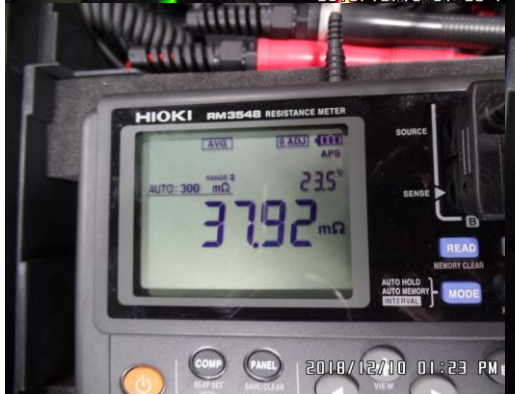
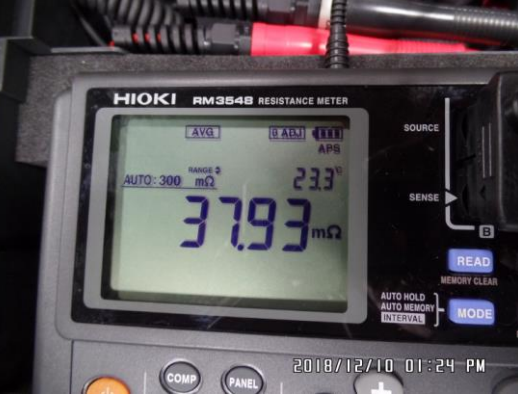
출고검사

절연저항 & 각상별 권선저항

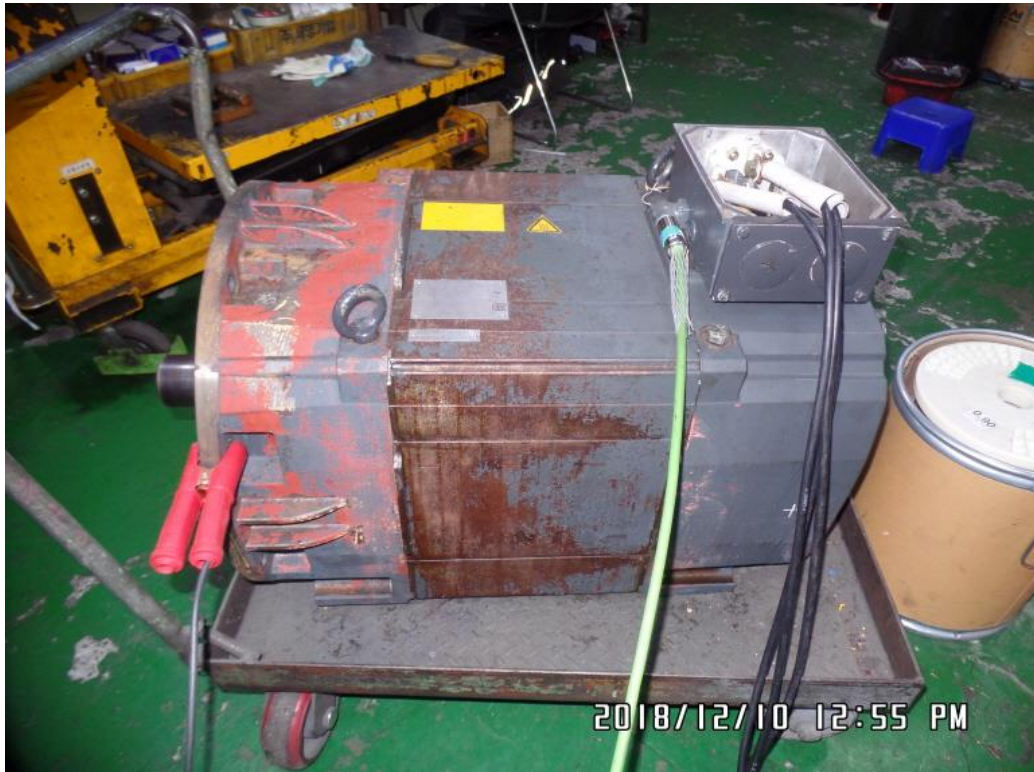
출고검사

시운전 TEST 실시

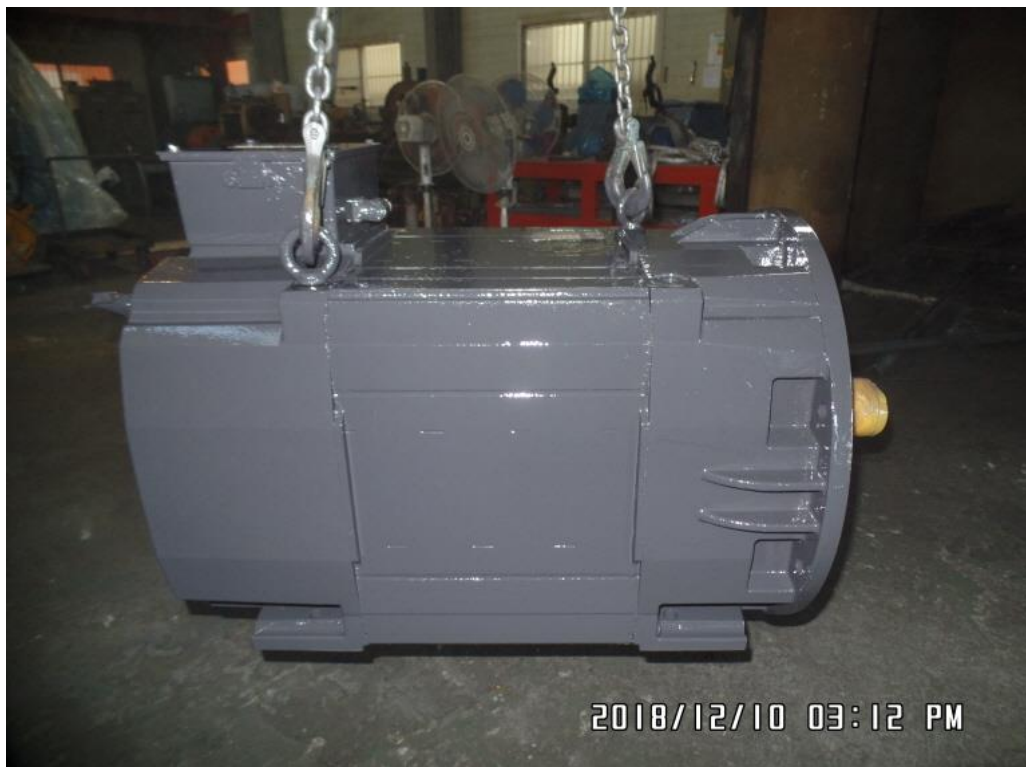
Ass'y

출고검사 후 COLOR PAINTING

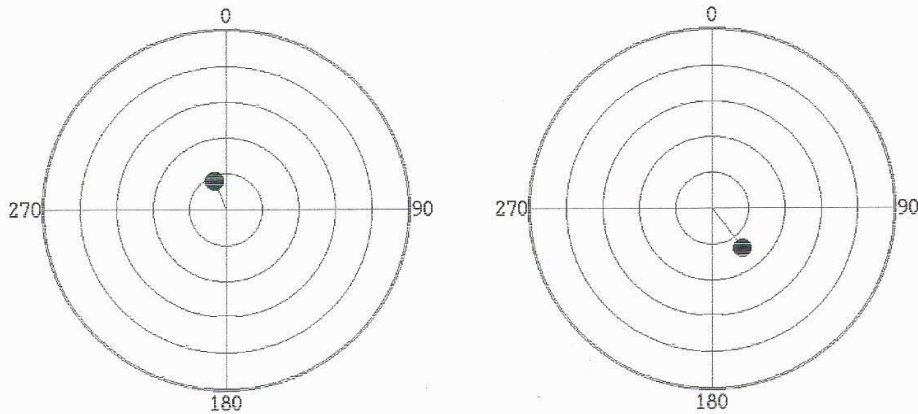
CORRECT UNBALANCE GRAPH (max = 50.0 gr)

PART NAME : SERVO ROTOR115KW			
CUSTOMER : 두산중공업			
TEST TIME : 2018.12.10 8:40:41			
GRADE :	G 6.3	RATING SPEED :	1350 rpm
WEIGHT :	172.000 kg	TESTING SPEED :	523 rpm
DIAMETER :	290 mm	CORRECTION :	ADD
ACCEPTABLE UNBALANCE			
PLANE1 :	26.4 gr	PLANE2 :	26.4 gr

PLANE1	PLANE2
UNBALANCE	57.7 gr	28.4 gr
ANGLE	39 deg	187 deg
RESULT	REJECT	REJECT

PLANE1	PLANE2
UNBALANCE	8.9 gr	13.9 gr
ANGLE	337 deg	143 deg
RESULT	ACCEPT	ACCEPT
