공사명: SPINDLE MOTOR RECONDITION

규격: AC SERVO 75KW

REPAIR 내역: 분해 및 불순물 CLEANSING DRYING
INSULATING VARNISH DIPPING DRYING
BALANCING 및 UNBALANCE교정
BEARING교환 조립
양측 HOUSING보수
CONNECTION부 SHAFT METALLIZING 연마
BLOWER 세척 EARING교환 실시
입 출고검사 시운전 TEST

작업 공정 사진

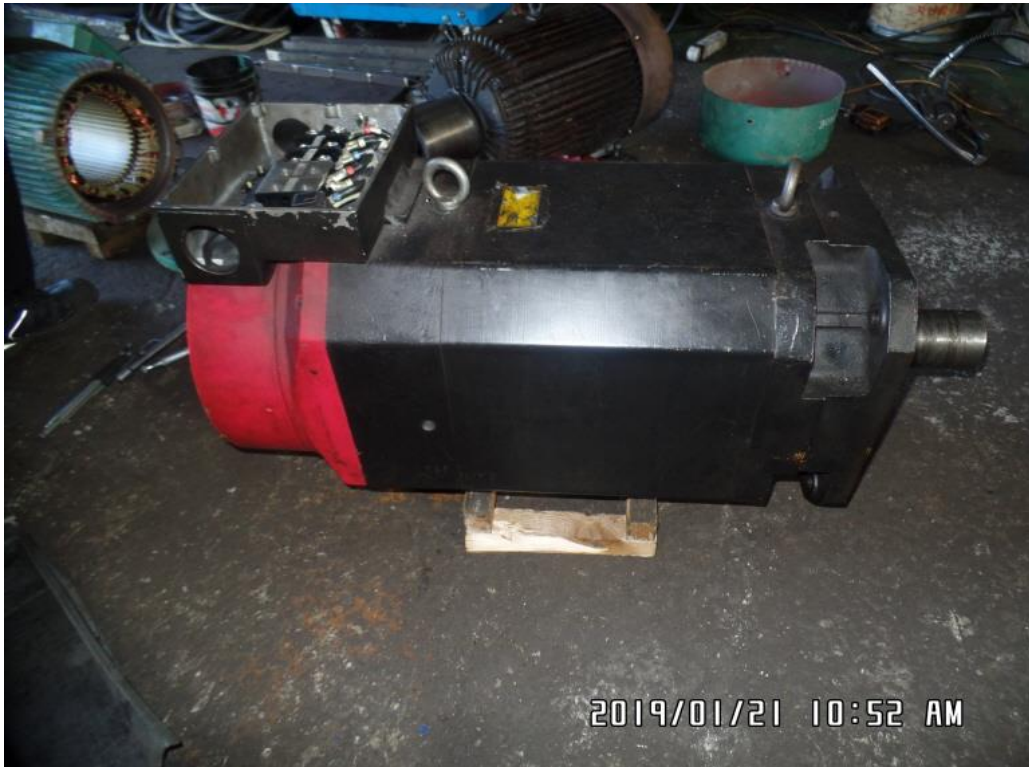
Ass'y

분해 전

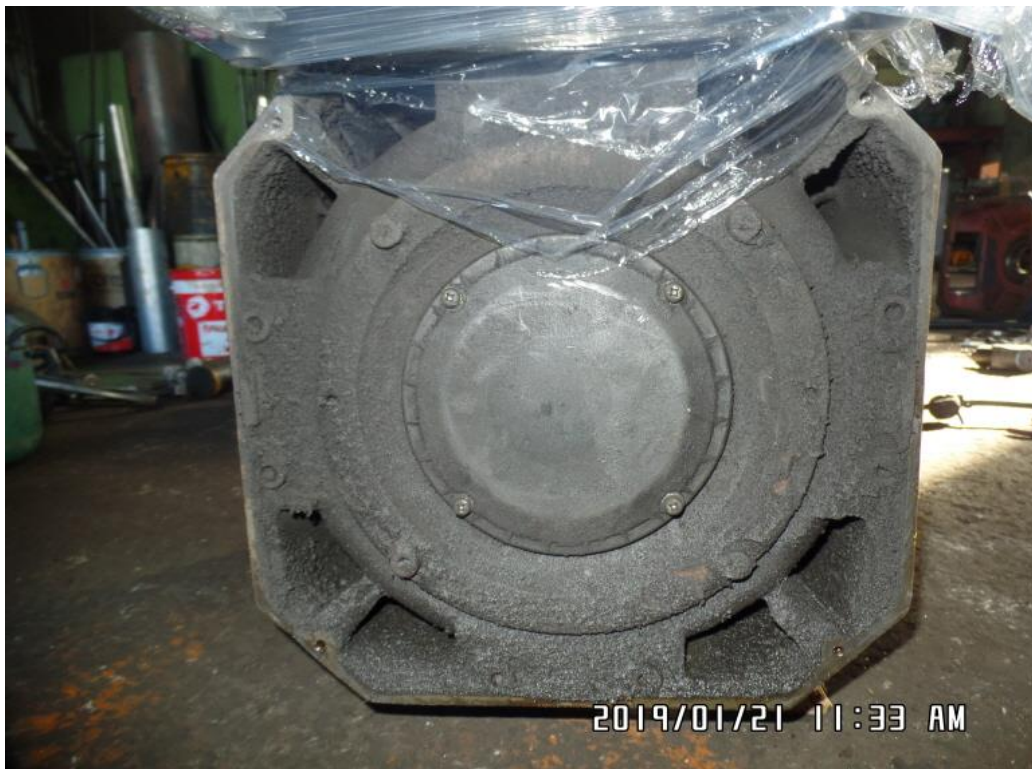
Ass'y

분해 실시

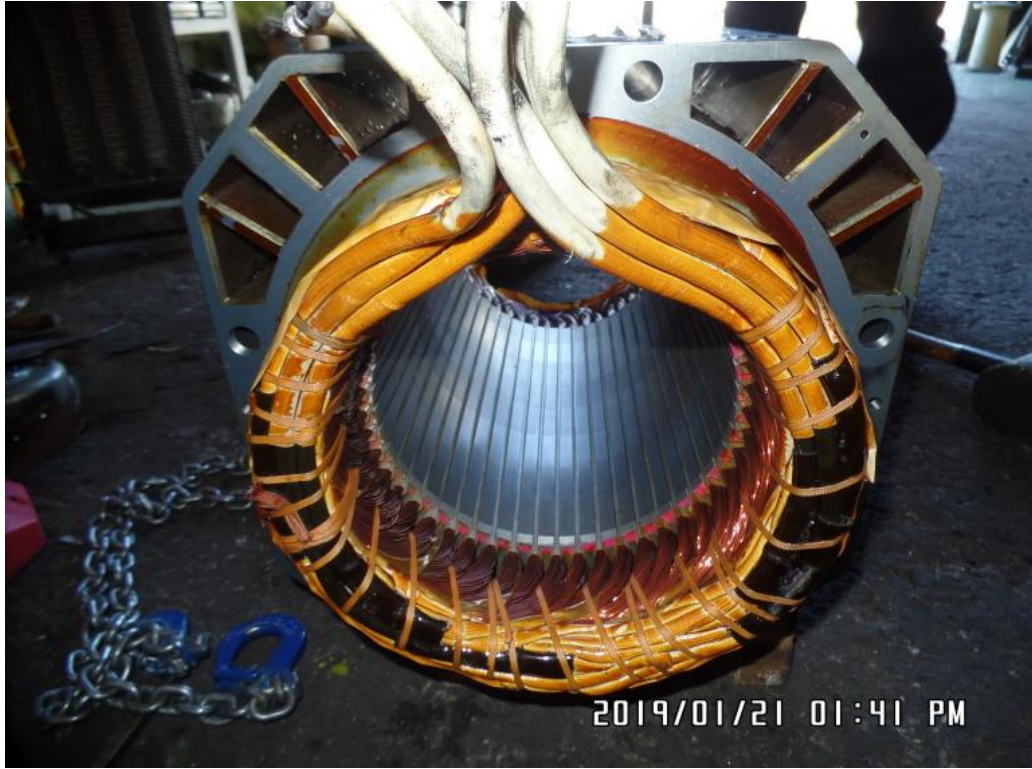
STATOR권체

분해 후

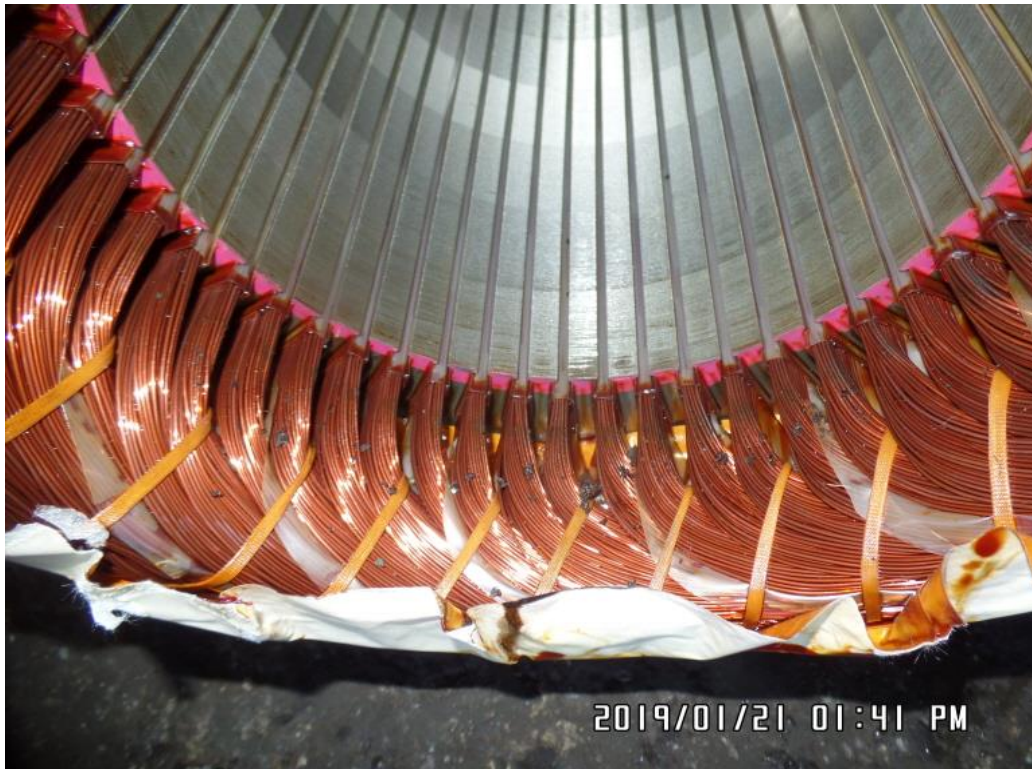
STATOR권선

장기간 사용으로 인한 피로 누적현상

BLOWER의 회전방향이 바뀌어 냉각이 안되는건지 정확한 판단이 어려움

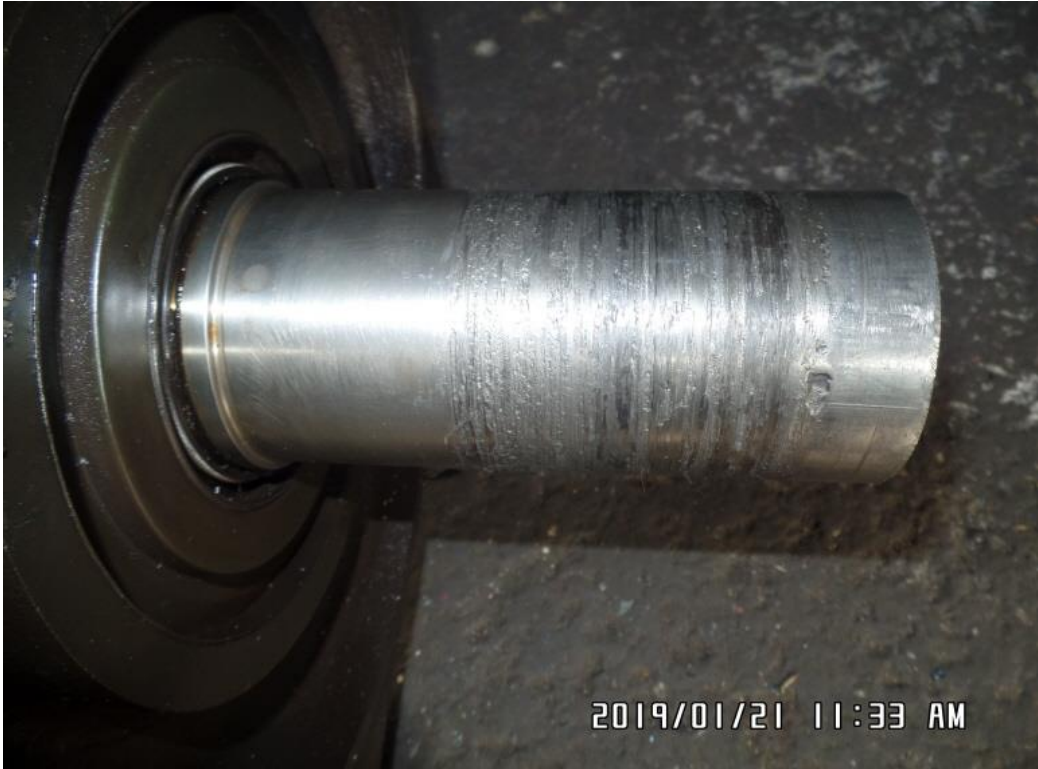
부하측	COUPLING CONNECTION부 SHAFT마모 현상
작업공정	AC SERVO MOTOR 입고검사

SHAFT	CONNECTION부 METALLIZING 연마

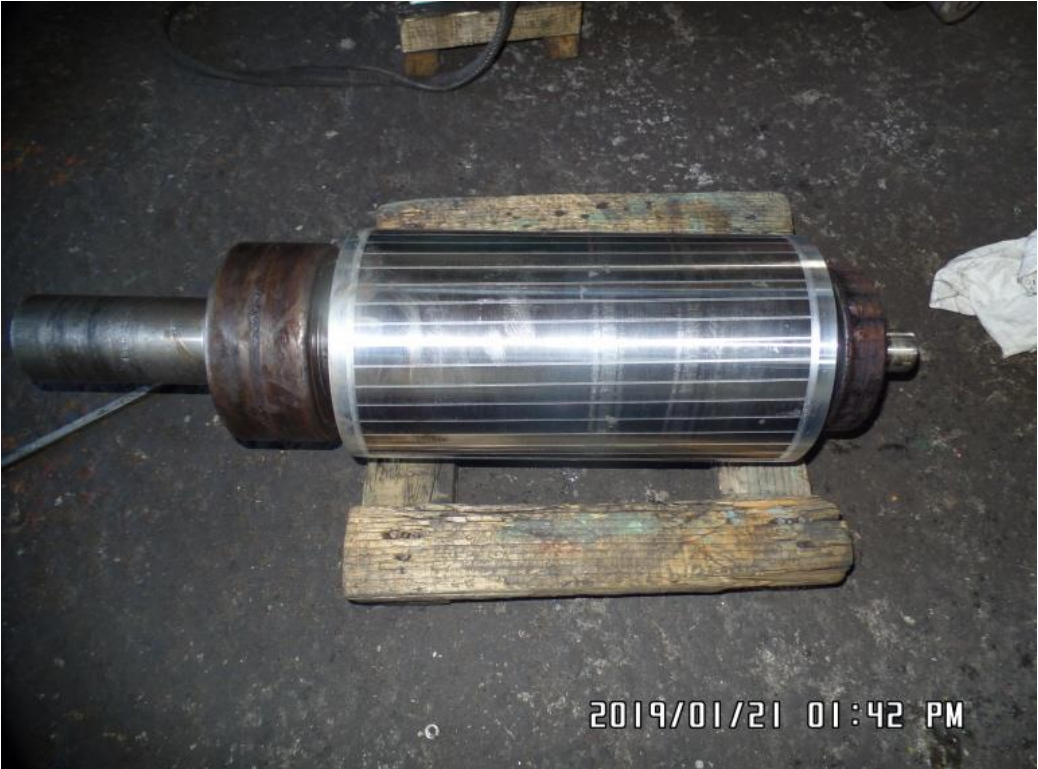
ROTOR	분해후 BEARING과 HOUSING이 헐겨워 SULLAGE현상

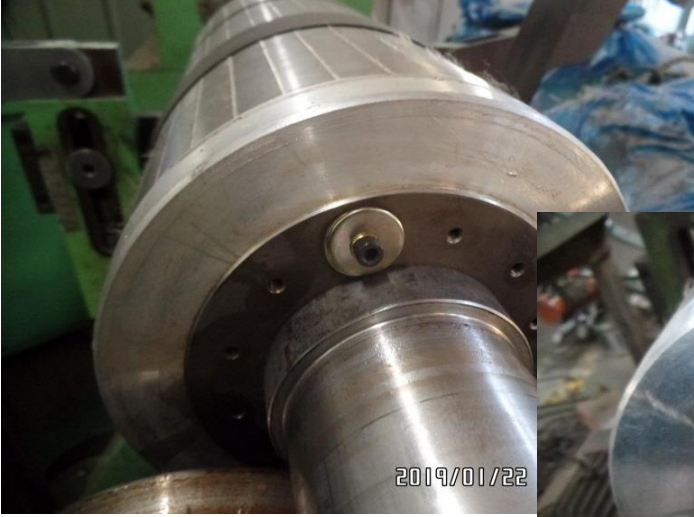
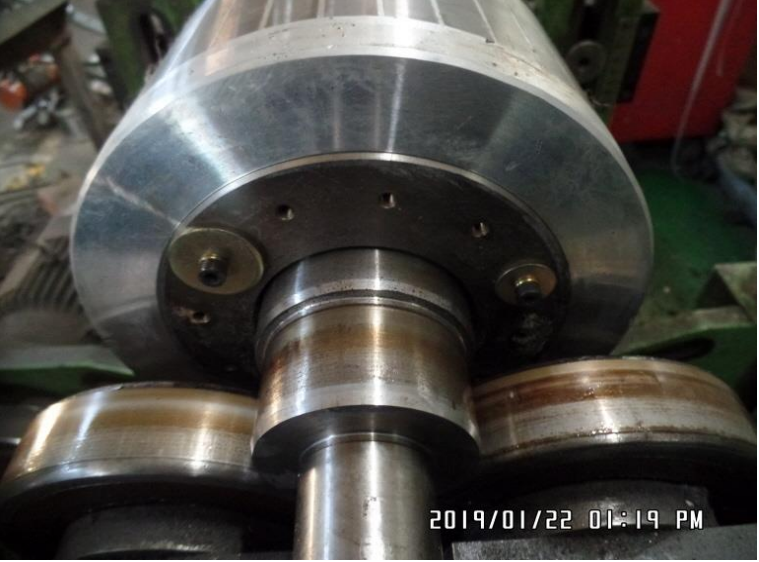
<p>반부하</p>
ROTOR	교정된 UNBALACE REPORT참조
작업공정	AC SERVO MOTOR RECONDITION

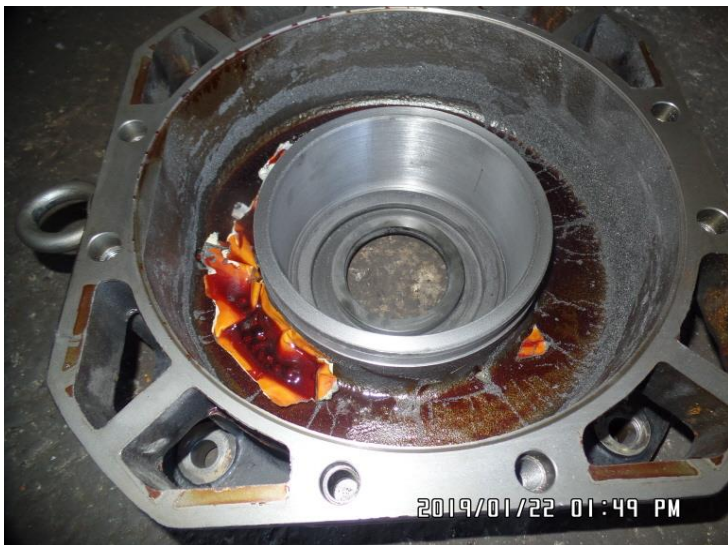
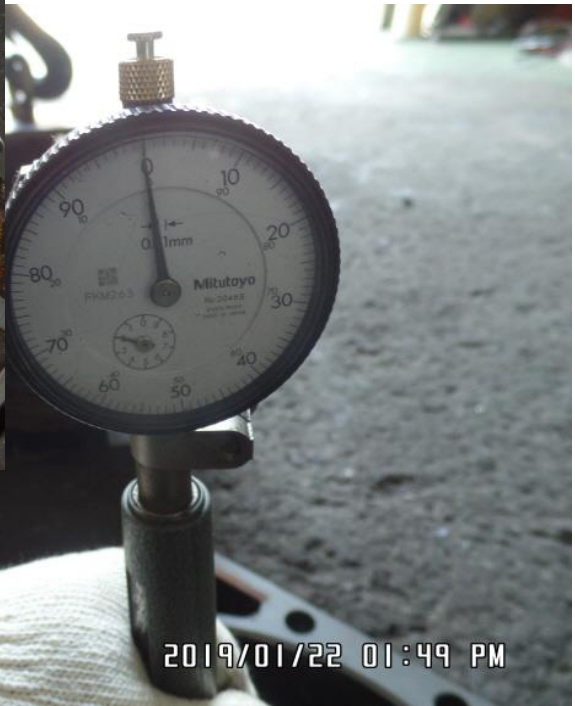
BRACKET	부하측 HOUSING 측정치 12/100로 불량
작업공정	AC SERVO MOTOR 입고검사

BRACKET	부하측 HOUSING 보수 후 검사
작업공정	AC SERVO MOTOR RECONDITION

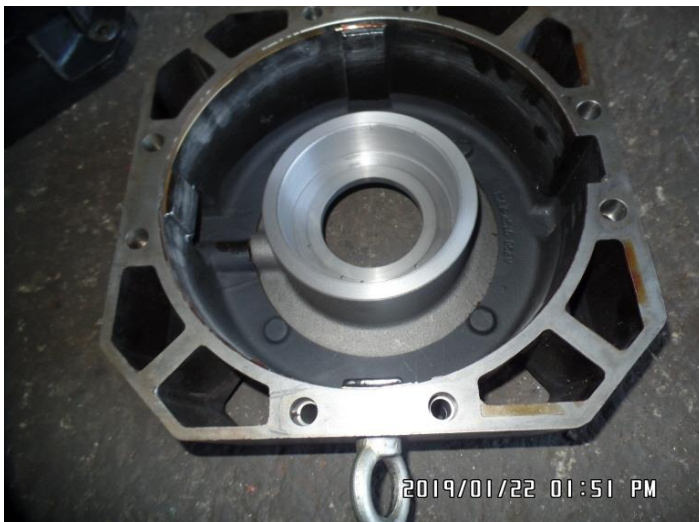
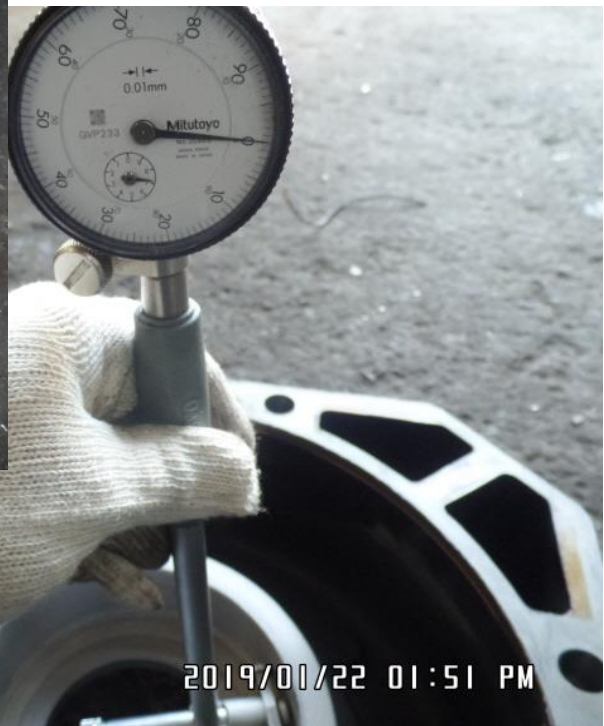
BRACKET	반 부하측 HOUSING 측정치 9/100로 불량

BRACKET	반 부하측 HOUSING 보수 후 검사
---------	-----------------------

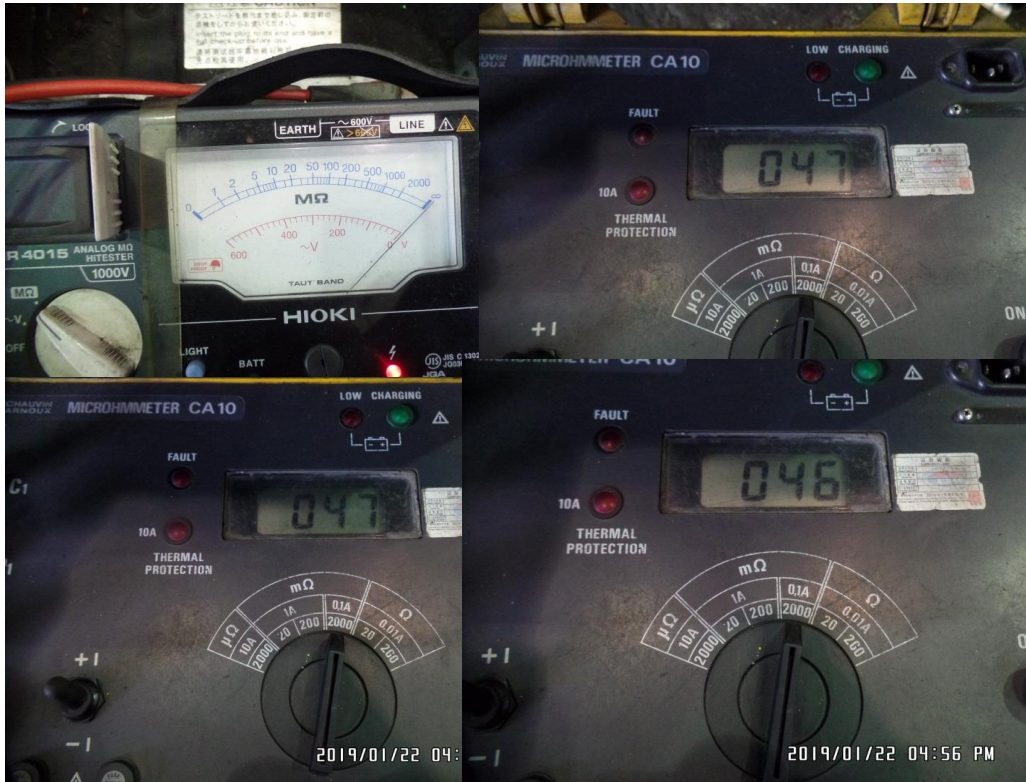
출고검사

절연저항 & Y일때 각 상별 권선저항

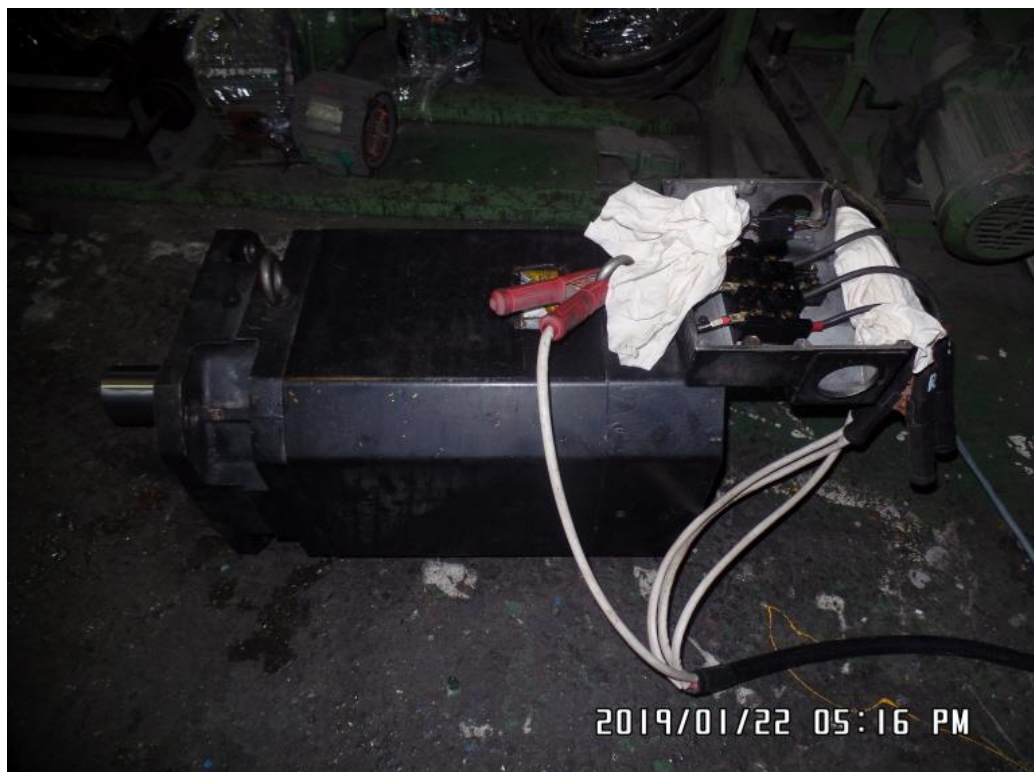
출고검사

시운전 TEST 실시

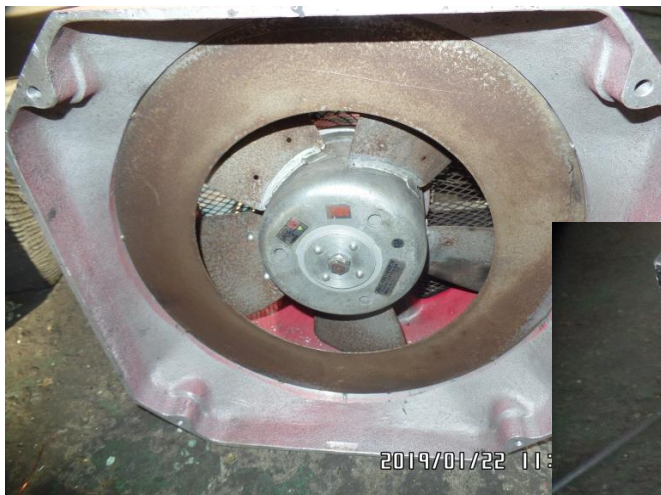
회전방향 확인이 필요 함

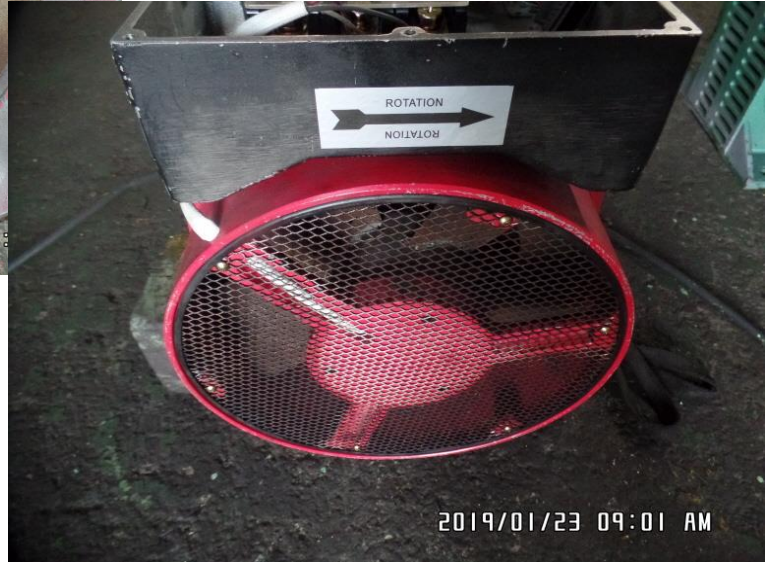
BLOWER

시운전 TEST 실시

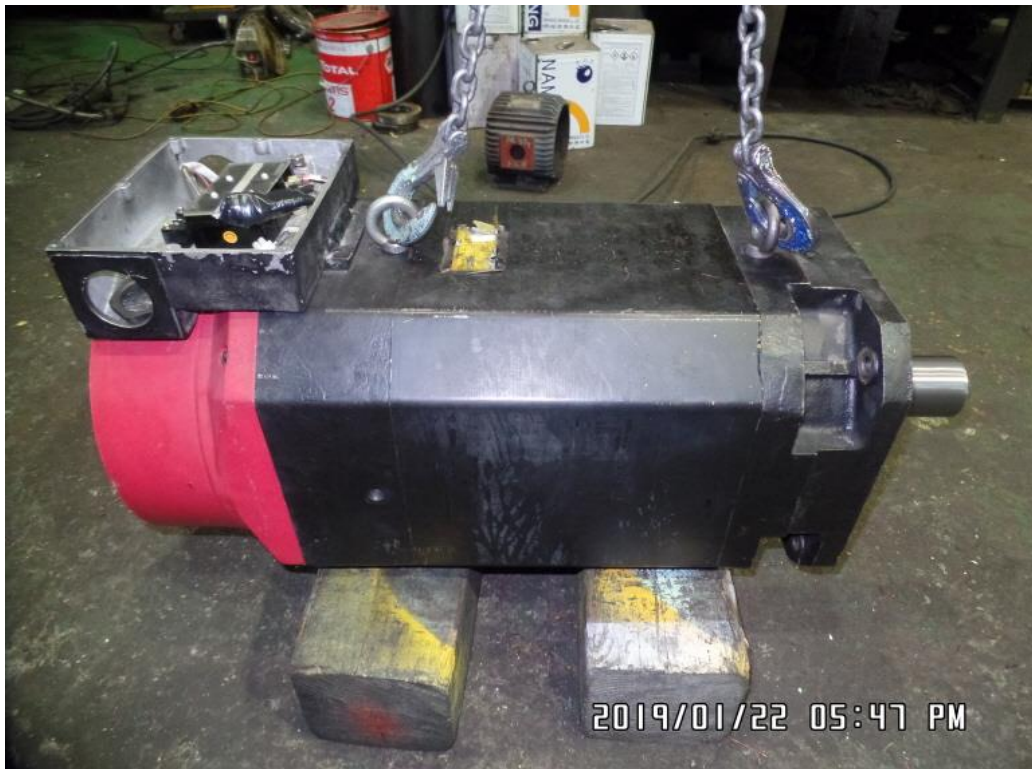
Ass'y

출고검사 후

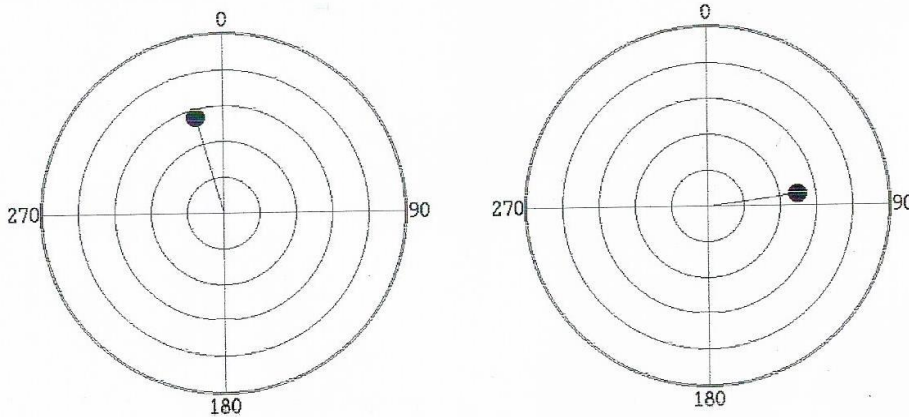
CORRECT UNBALANCE GRAPH (max = 5.0 gr)

PLANE1	PLANE2
UNBALANCE	7.5 gr	5.3 gr
ANGLE	198 deg	232 deg
RESULT	REJECT	REJECT

PLANE1	PLANE2
UNBALANCE	2.8 gr	2.5 gr
ANGLE	344 deg	82 deg
RESULT	ACCEPT	ACCEPT
