# 작업공정사진철

공사명: 주단가공공장 VTL(V117) TABLE MOTOR수리

규격: DC MOTOR 171KW 외(BLOWER 3KW2P)

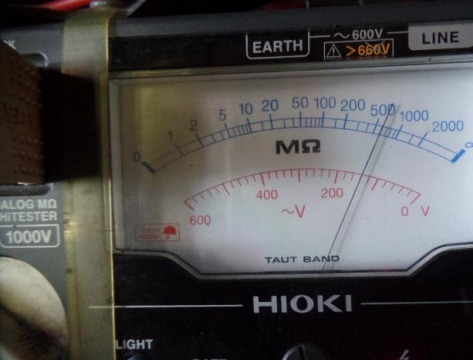
Ass'y	분해 전
작업공정	DC MOTOR 171KW 입고검사
<p>ARMATURE 절연저항</p>

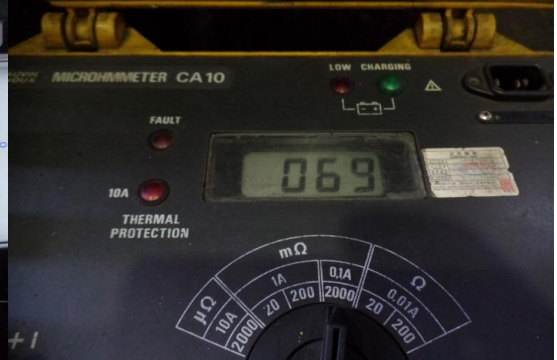
<p>ARMATURE 권선저항</p>

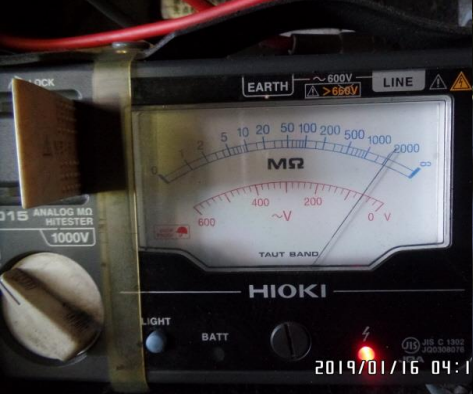
<p>FIELD 절연저항</p>

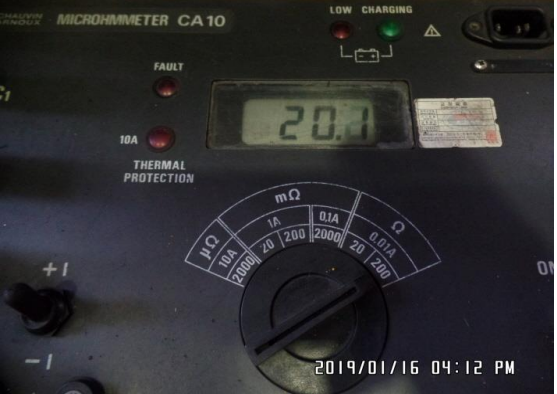
<p>FIELD 권선저항</p>

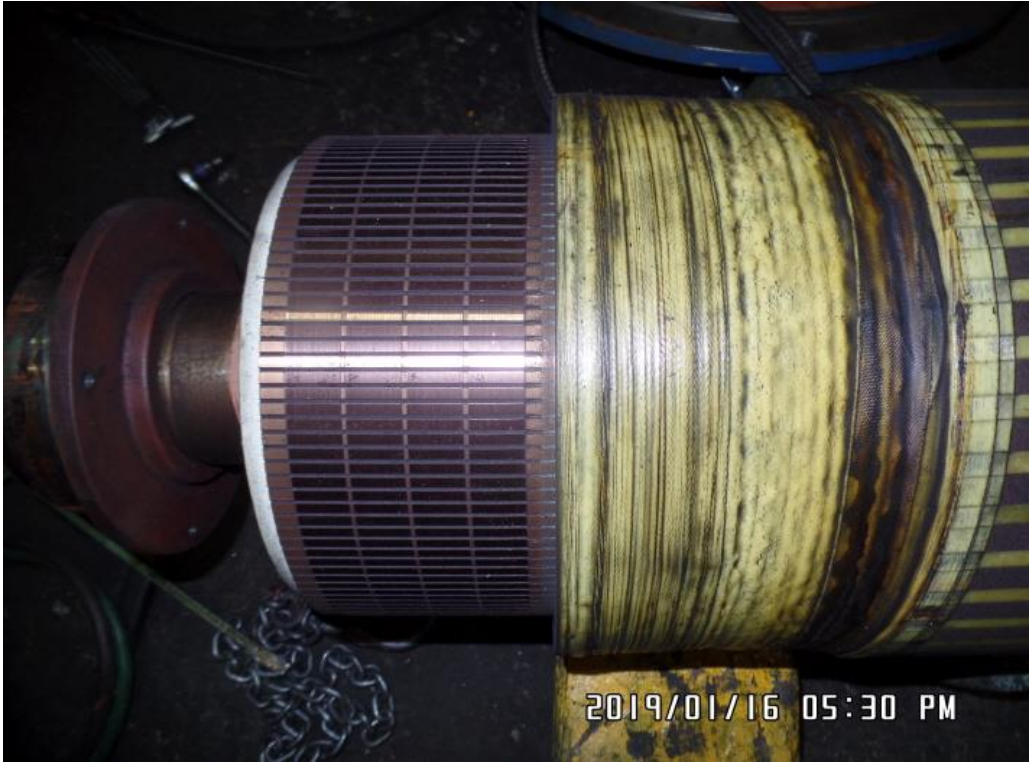
COMMUTATOR	마모 및 조흔 현상
작업공정	DC MOTOR 171KW 입고검사

COMMUTATOR	동심도 가공 및 UNDERCUTTING
작업공정	DC MOTOR 171KW FIELD REWINDING

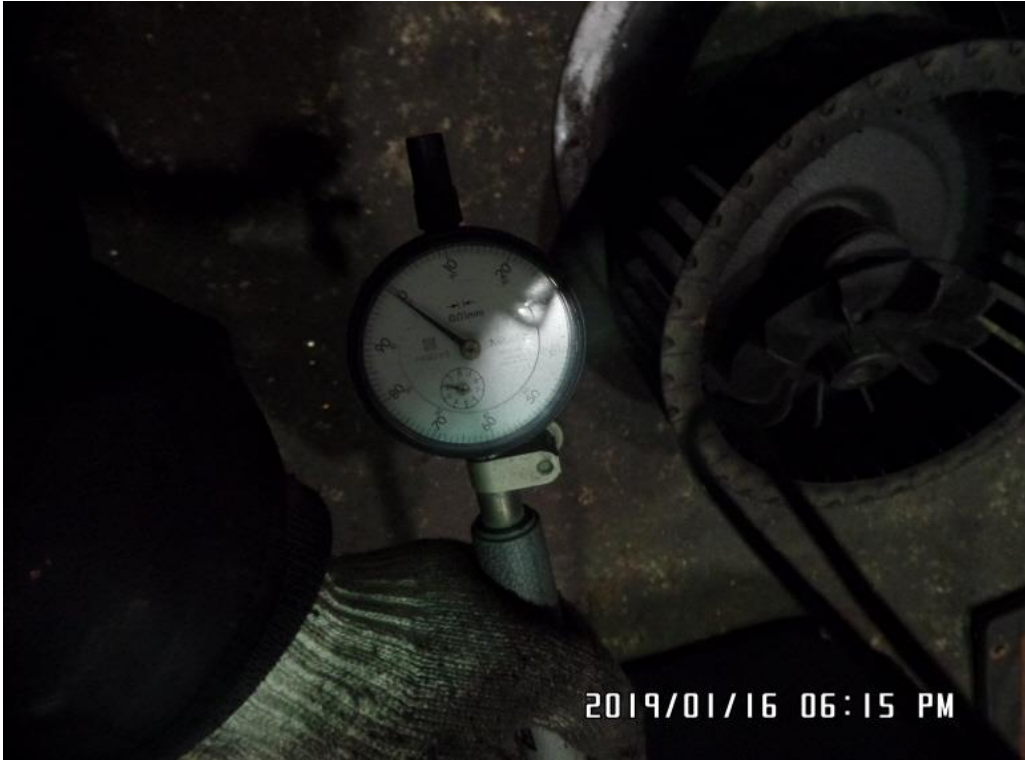
BRACKET	부하측 HOUSING검사 양호

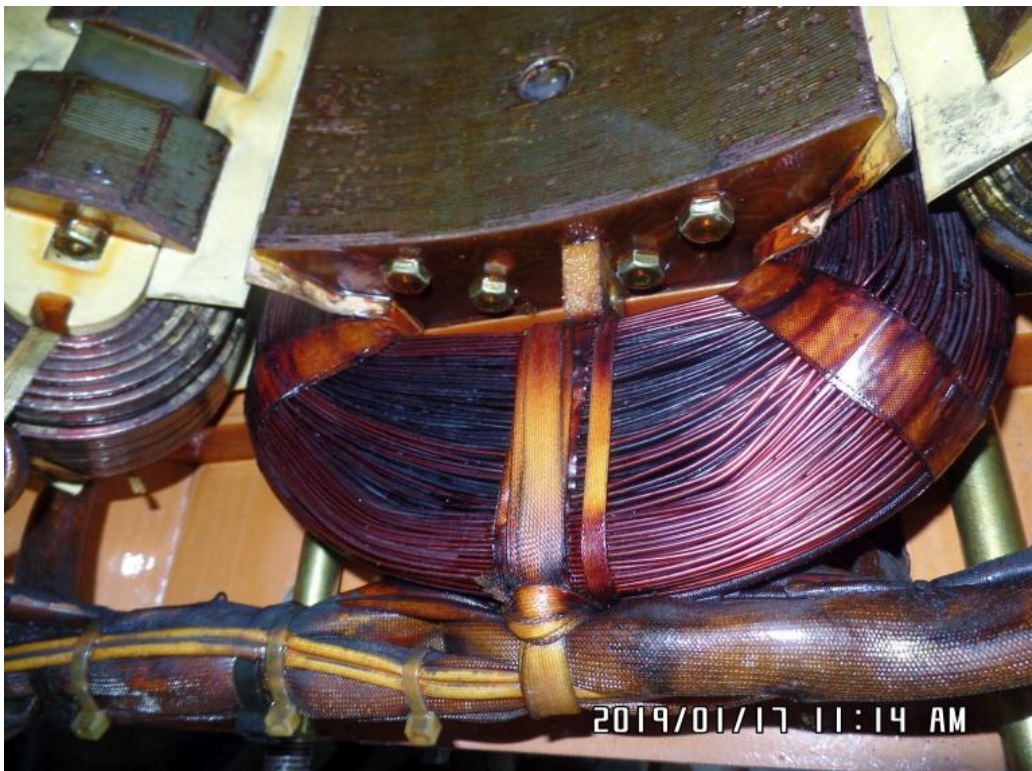
세척 실시중 FIELD권선 이상 발견

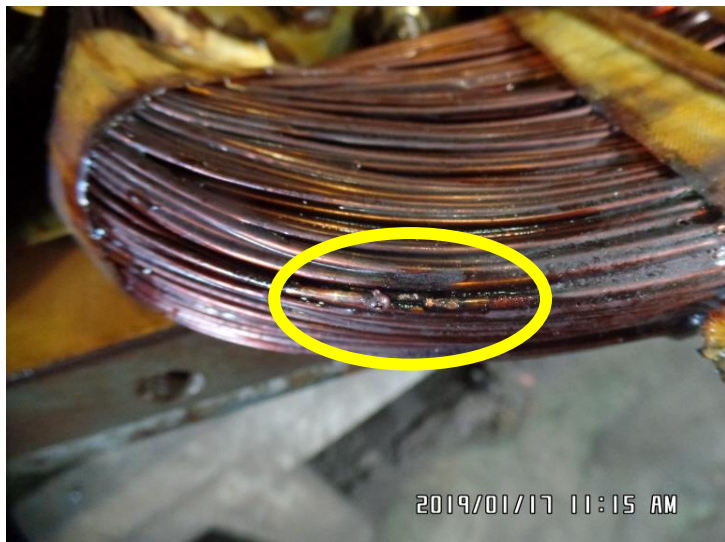
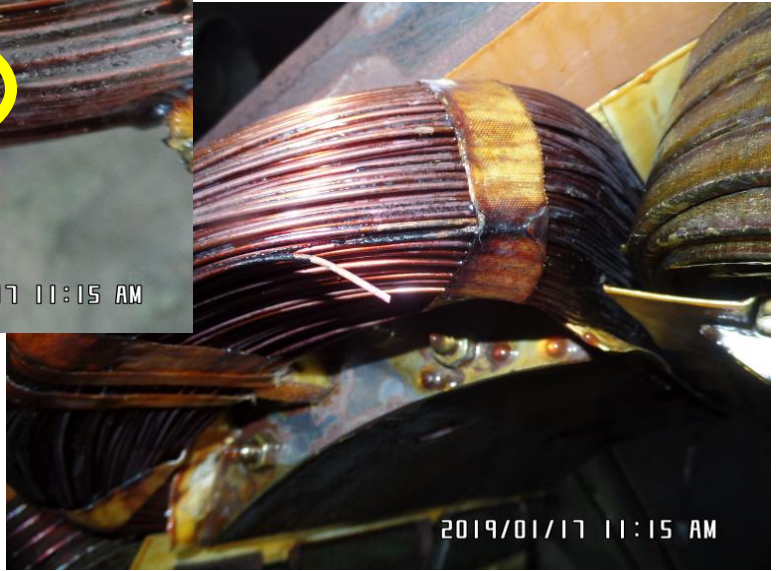
유분과 BRUSH가루의 흡착 영향으로 발생하는 권선간 절연 파괴로 발열 ARC가 발생된 것이 주 원인이 아닐까 판단됨.

계자 권체	FIELD권선이 2병렬로 감겨있어 부분적으로 단선이 일어났더라도 비정상 운전이나 가능했지 않았을까 짐작 됨
-------	---

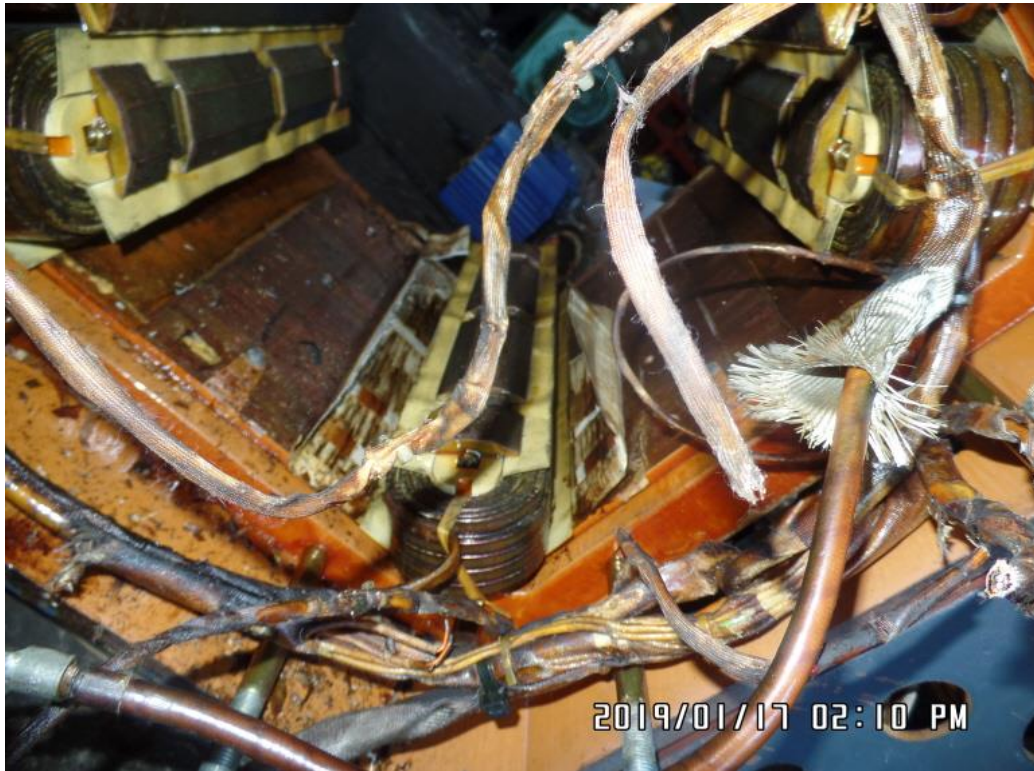
FIELD권선 해체

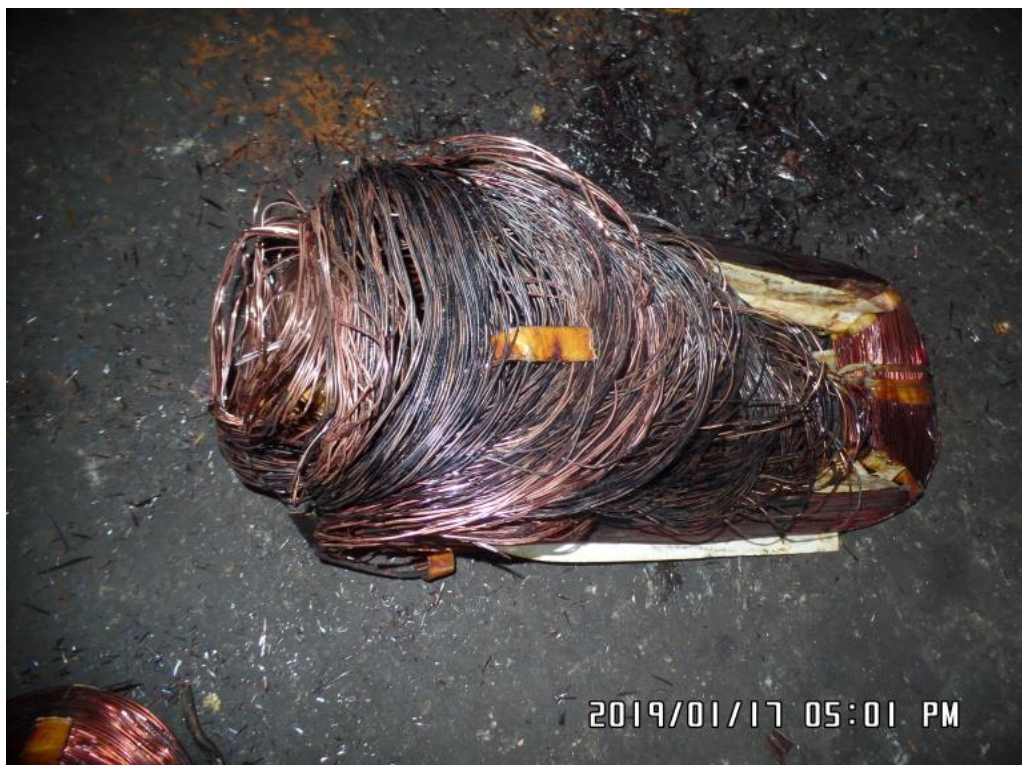
FIELD권선 해체 COUNT실시

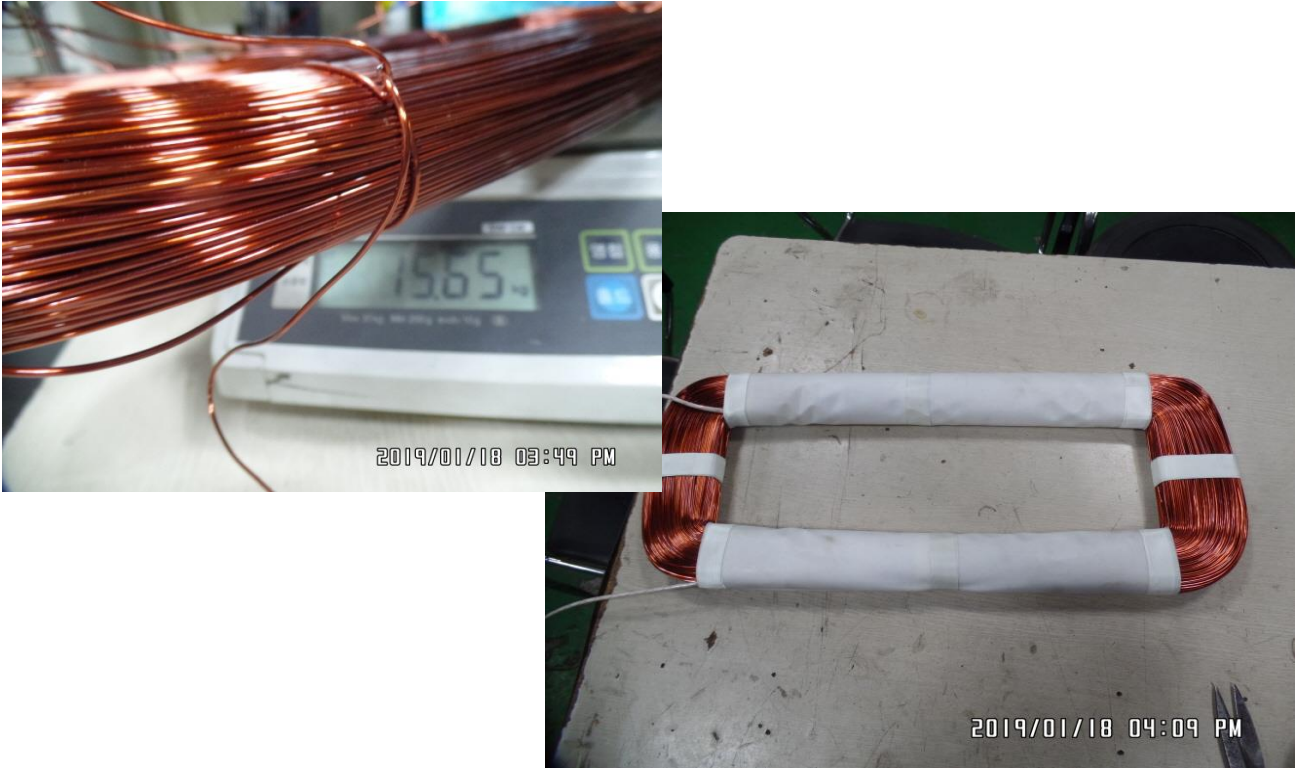
FIELD권선	재 권선 실시 15.65×4=62.6kg
작업공정	DC MOTOR 171KW FIELD REWINDING

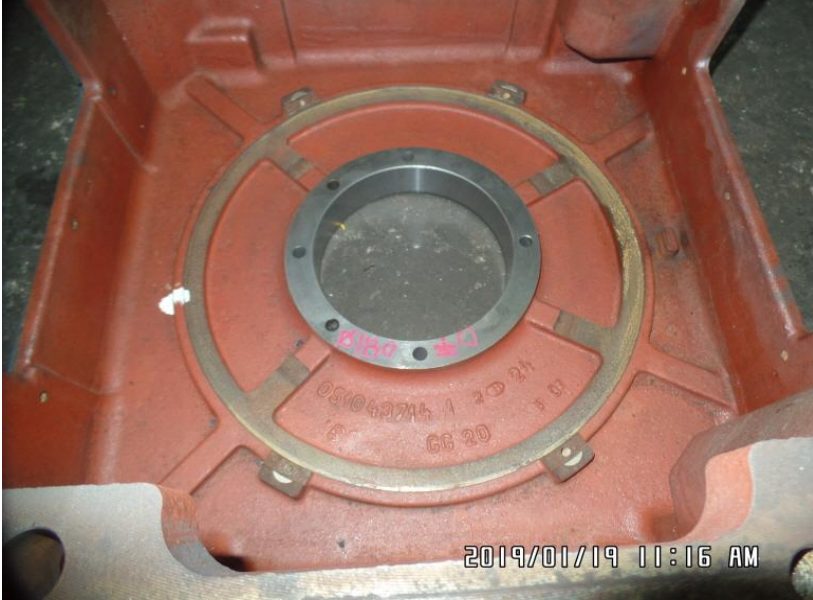
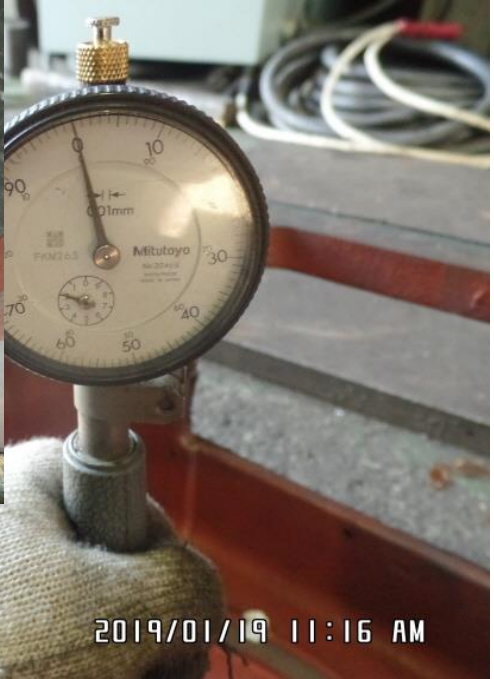
BRACKET	반 부하측 HOUSING 보수 후 검사 0/100

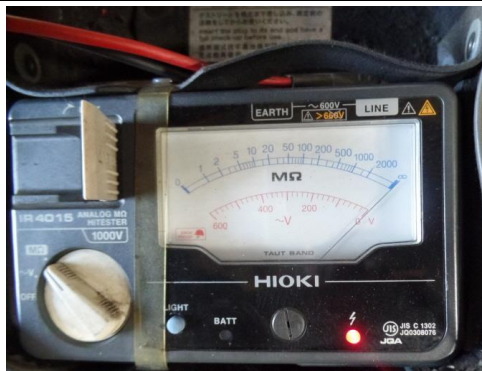
ARMATURE  
절연저항

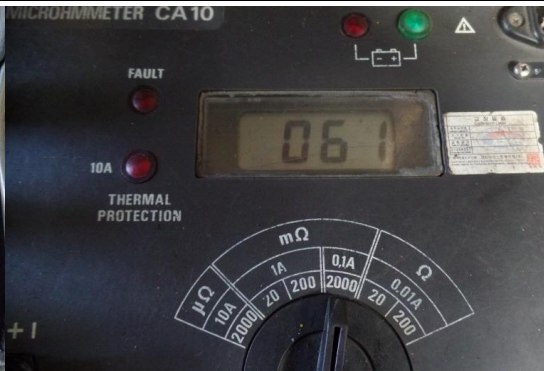
ARMATURE  
권선저항

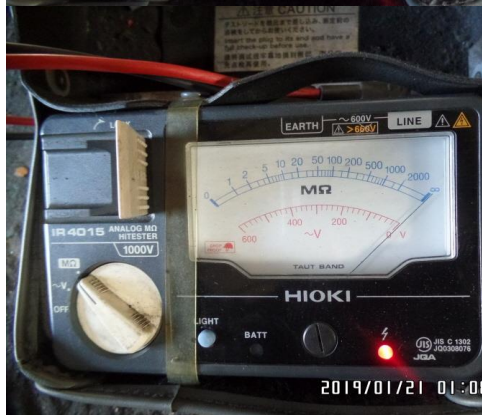
FIELD  
절연저항

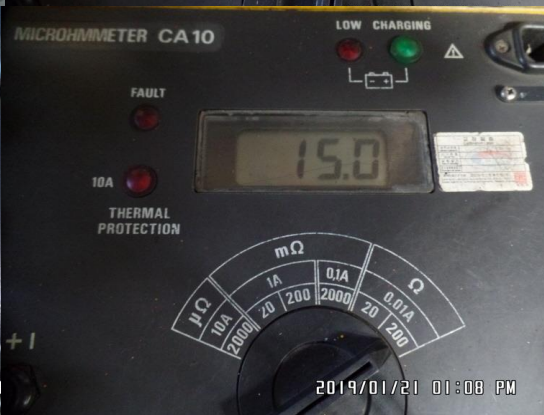
FIELD  
권선저항

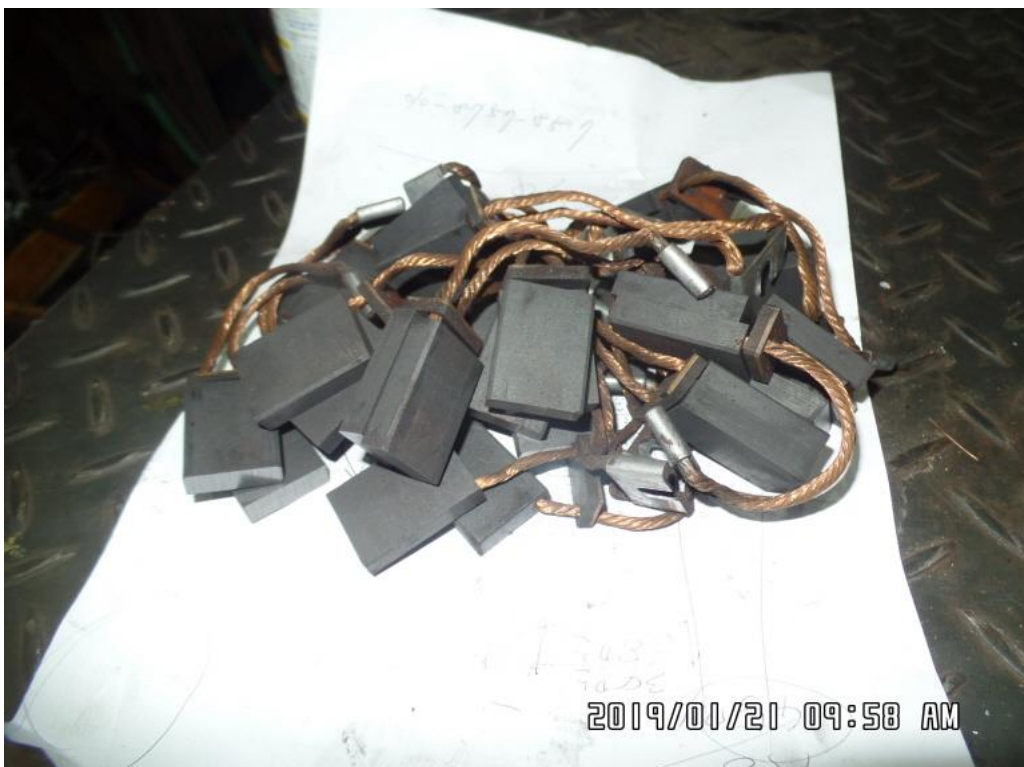
BRUSH

재 사용했슴
