공사명: AC MOTOR REWINDING

규격: HOIST MOTOR 33KW 6P외 BLOWER 2대

REPAIR 내역: 분해 조립 및 조립부품 불순물 CLEANSING
STATOR REWINDING
INSULATING VARNISH DIPPING DRYING
반 부하측 HOUSING 보수
BEARING 교환
입 출고검사 시운전 TEST 및 COLOR PAINTING

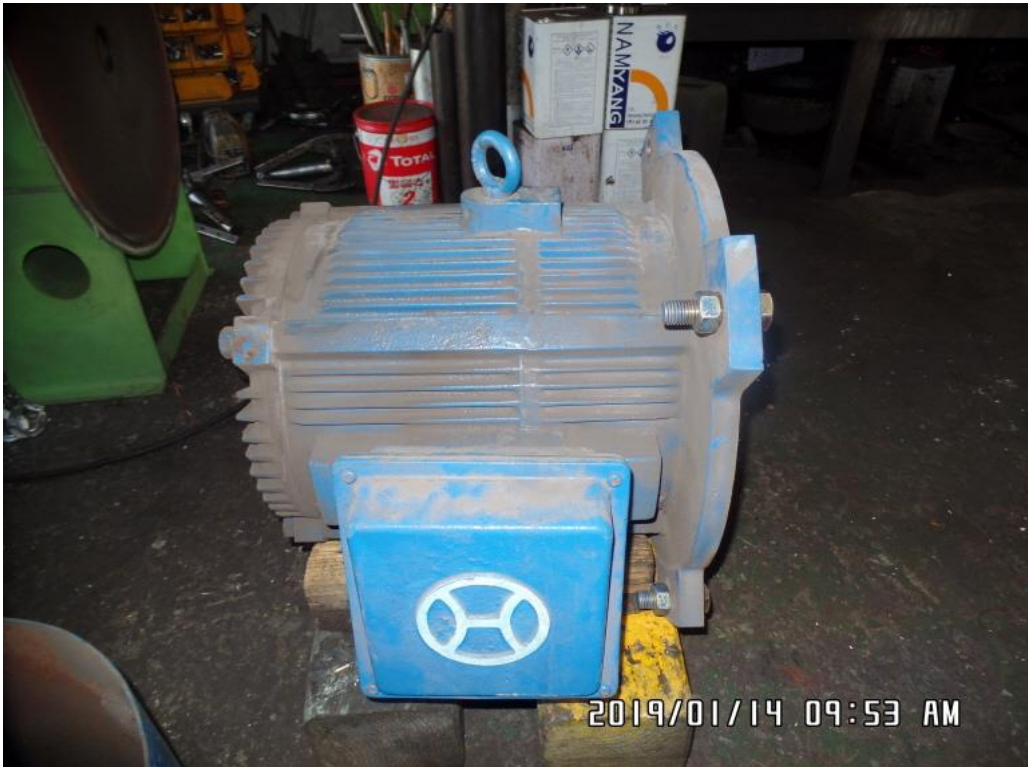
Ass'y

분해 전

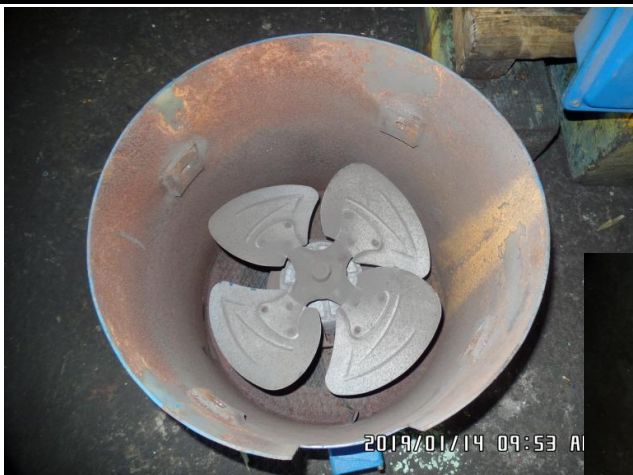
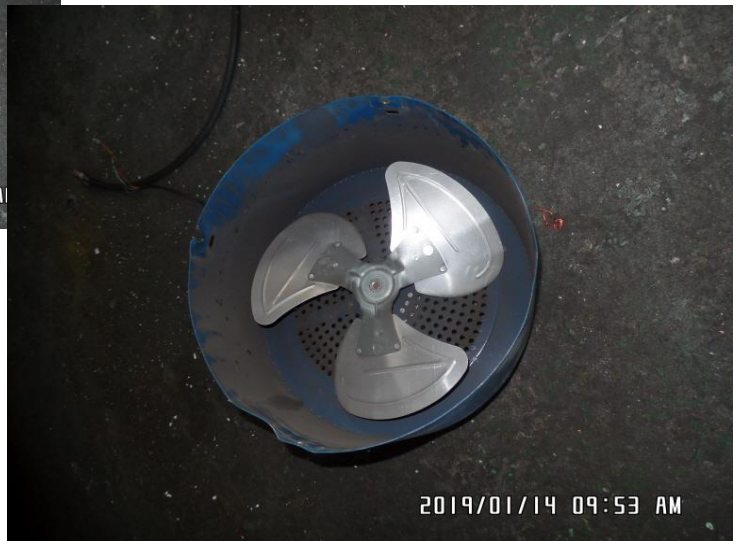
BLOWER

2대

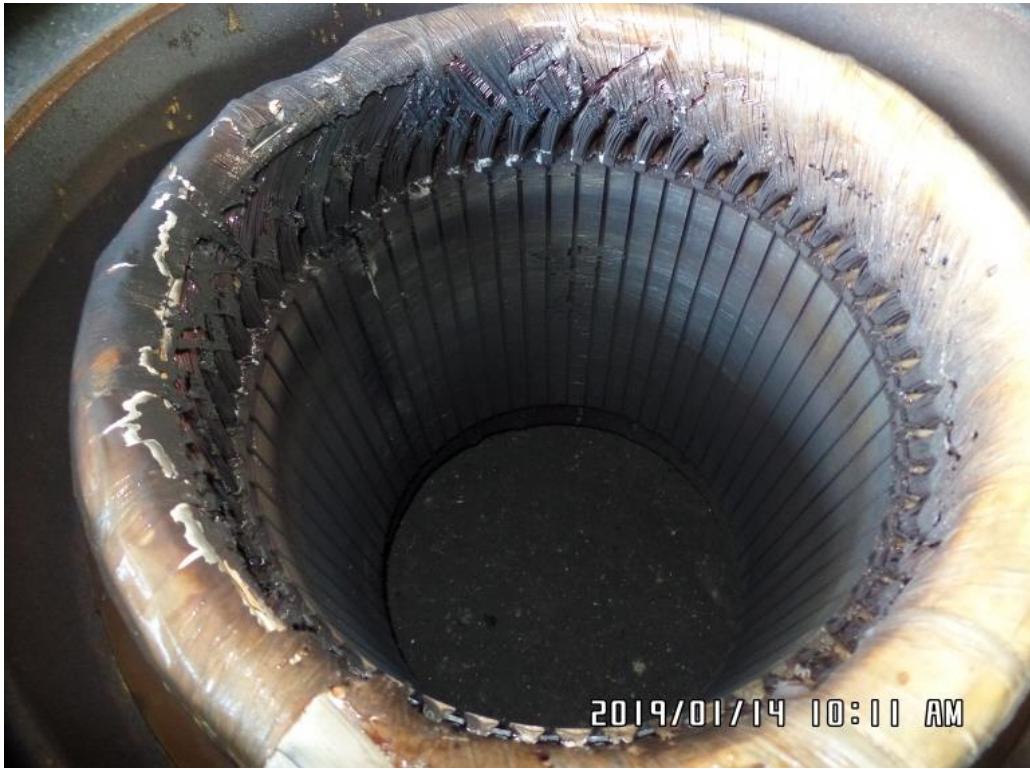
권선 부

소손

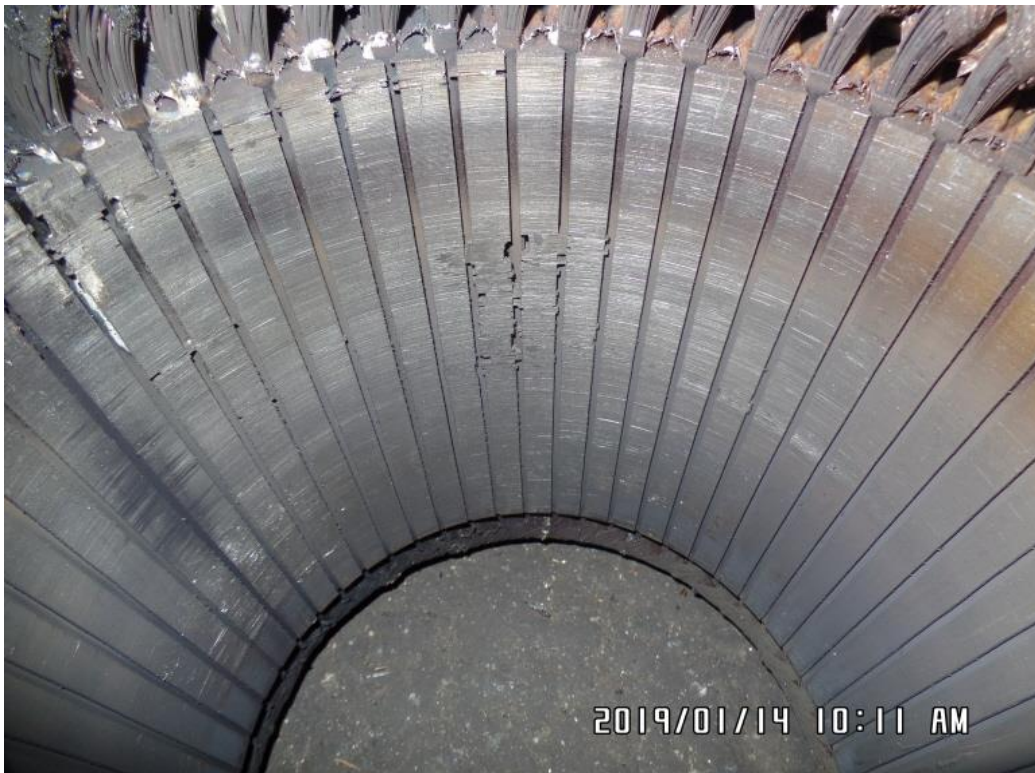
소손 부

ROTOR와의 마찰및 ROTOR BAR단선으로 인한 소손으로 짐작 됨

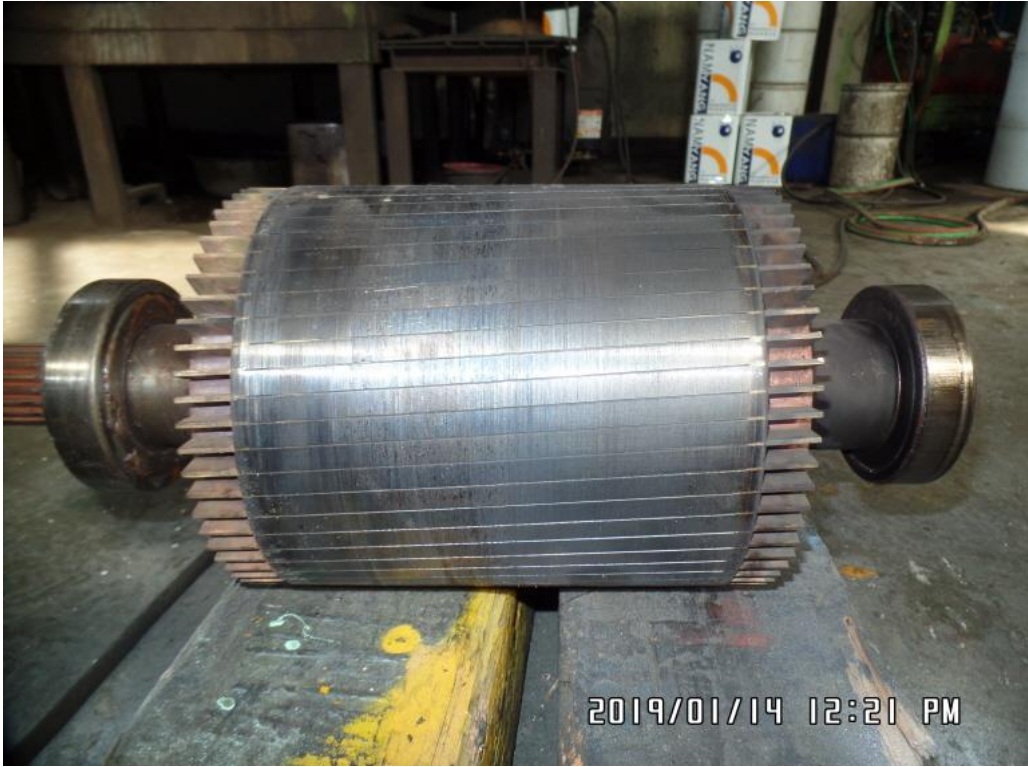
ROTOR

HOUSING의 마모로 인하여 STATOR와 회전마찰 현상 발생

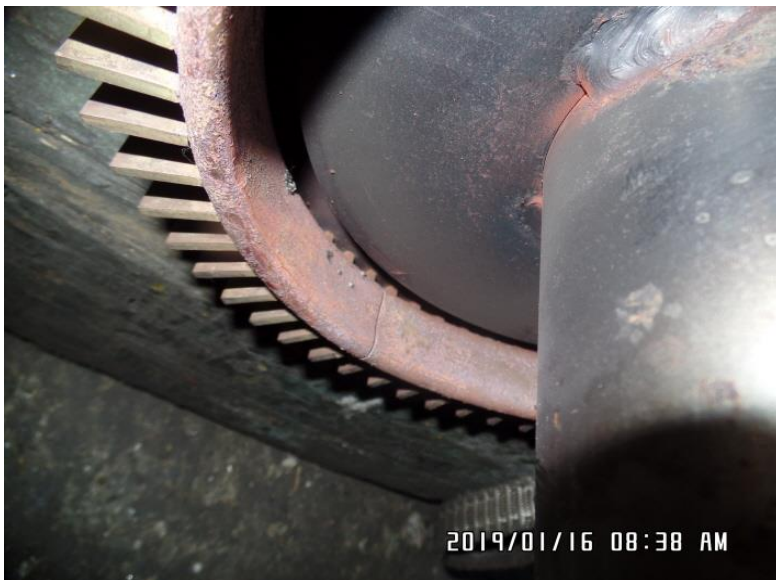
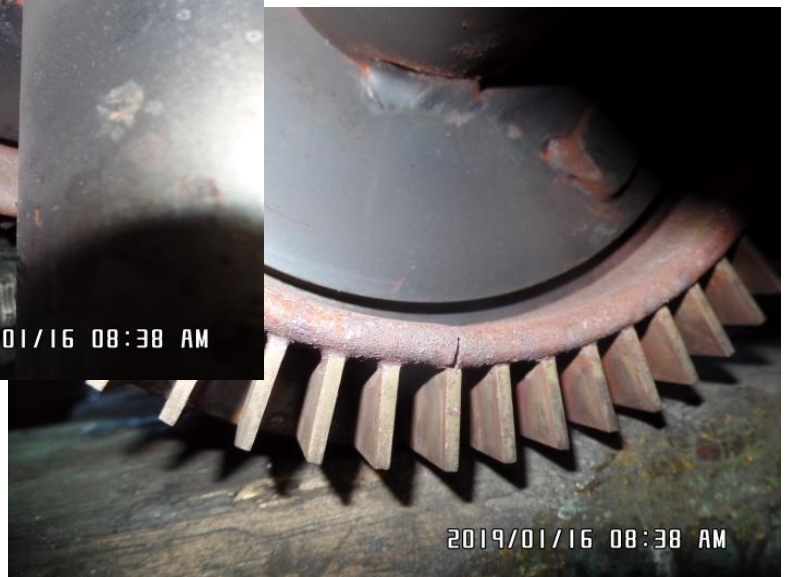
ROTOR

양측 BAR 단선

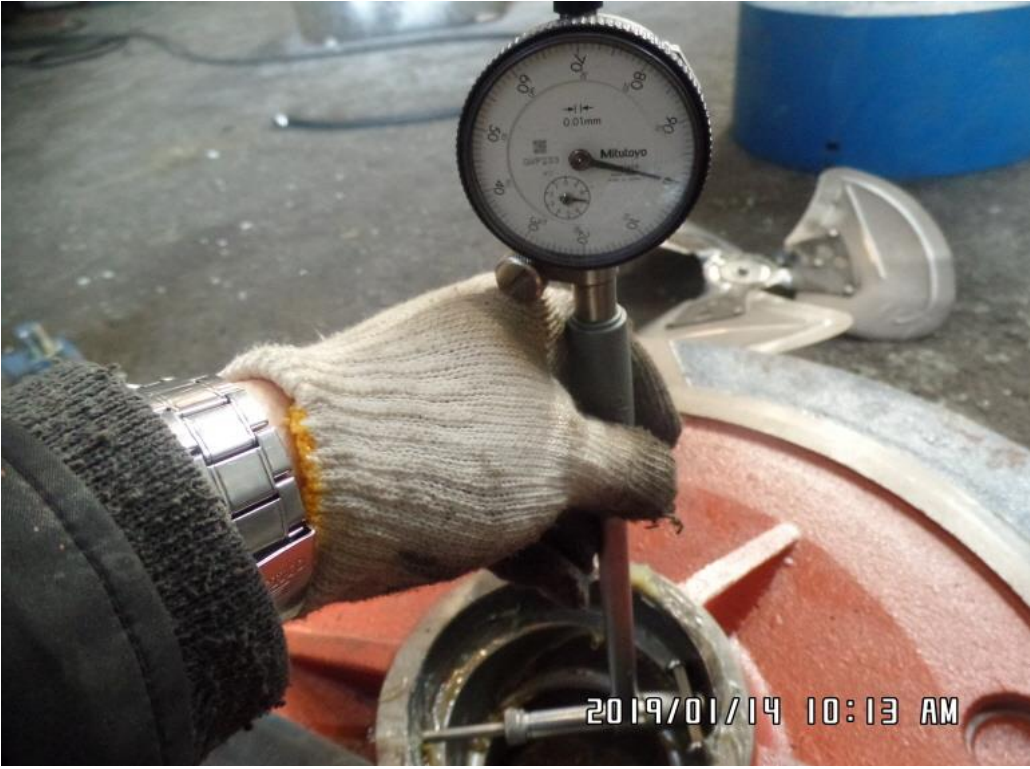
BRACKET	부하측 HOUSING 측정치 0/100로 향호

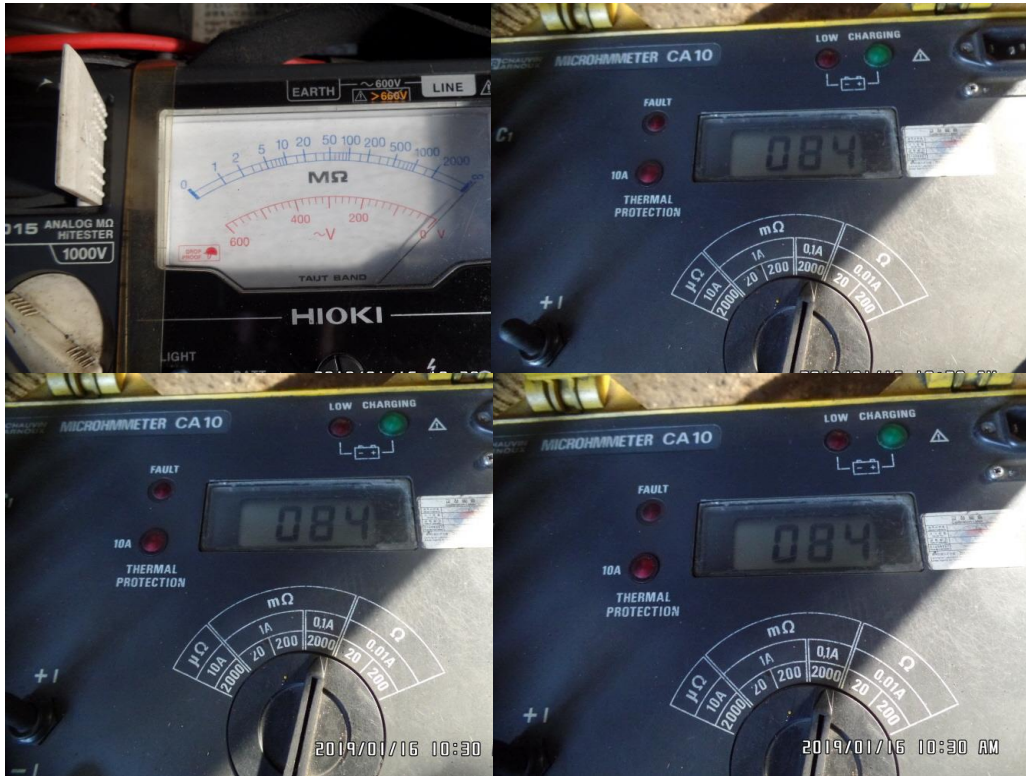
출고검사

절연저항 & 각 상별 권선저항

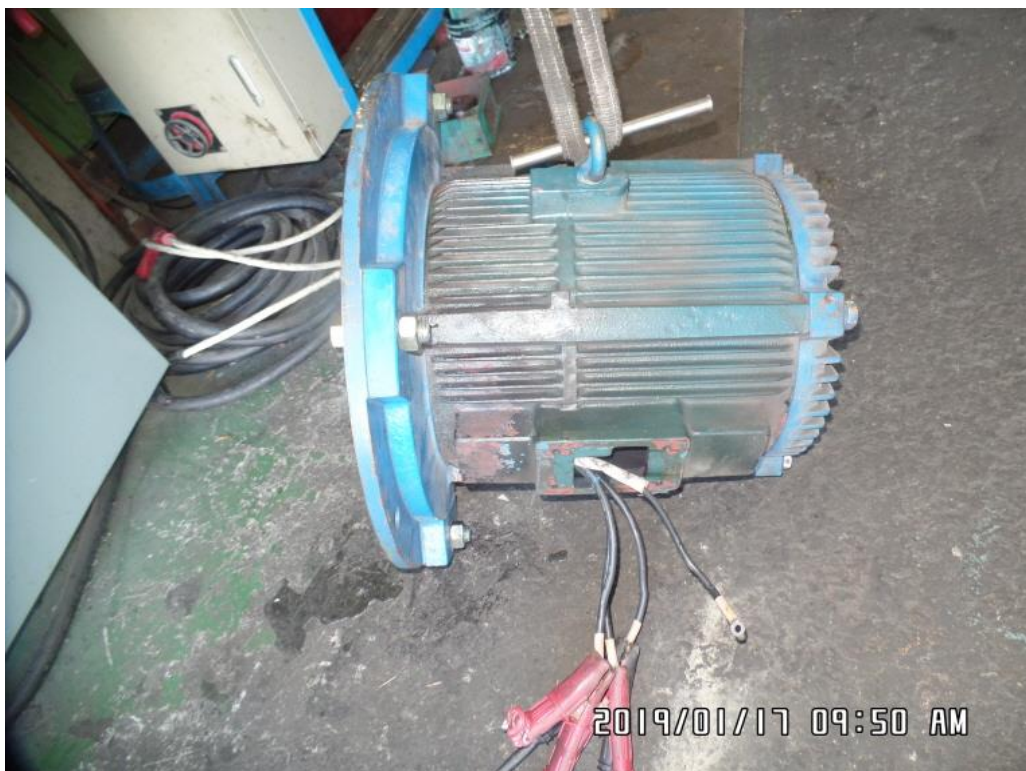
출고검사

시운전 TEST 실시

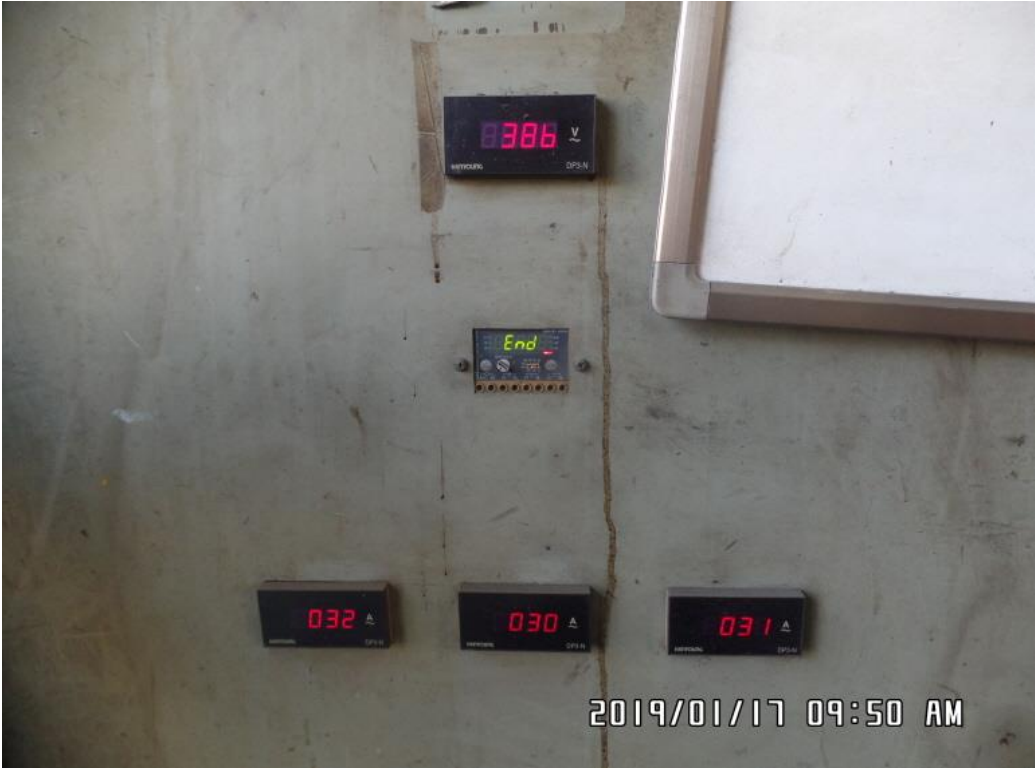
출고검사	시운전 TEST 운전 CURRENT
작업공정	AC MOTOR 33KW6P REWINDING
