공사명: AC SERVO SPINDLE MOTOR RECONDITION

MOTOR 제작사: Franz Kessler GmbH

규격: AC 105KW 1500~6000RPM

REPAIR 내역: 분해 및 불순물 CLEANSING DRYING
INSULATING VARNISH DIPPING DRYING
BALANCING 및 UNBALANCE교정
BEARING교환 조립
BLOWER 보수
출고검사 시운전 TEST 및 COLOR PAINTING

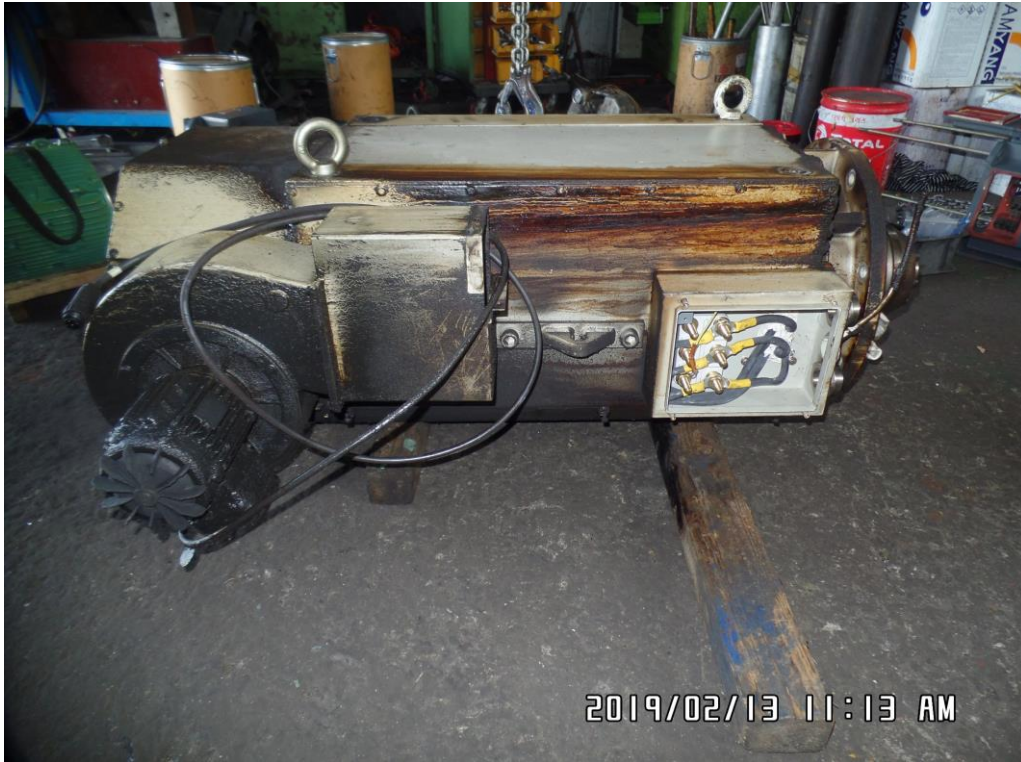
Ass'y

분해 전

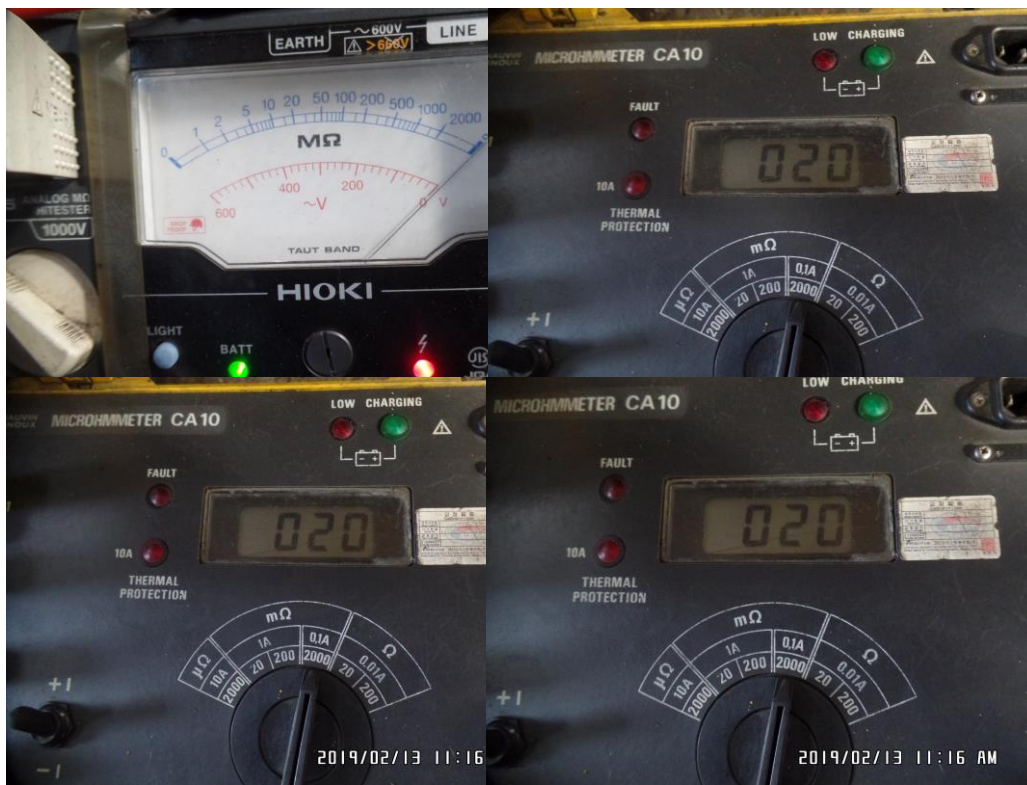
권선검사

절연저항 & Δ 일때 각 상별 권선저항

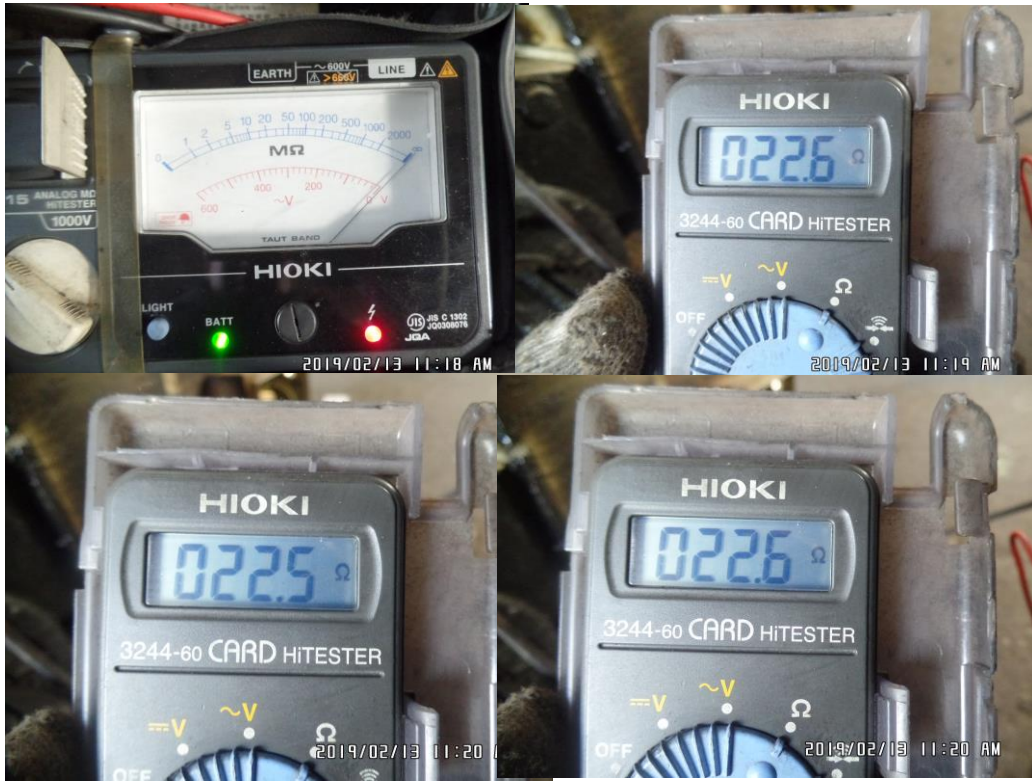
BLOWER

절연저항 & 각 상별 권선저항

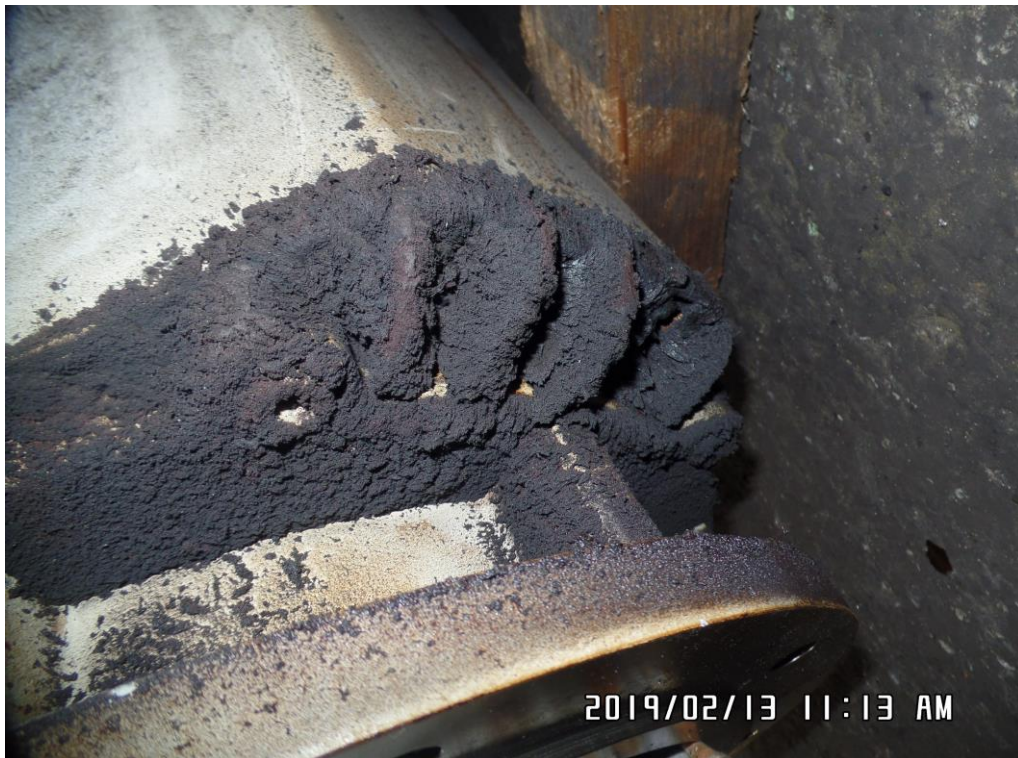
냉각구

냉각 흡입구 마힘 현상

MOTOR의 냉각에 상당한 문제가 있었을 것으로 추정 짐작 됨

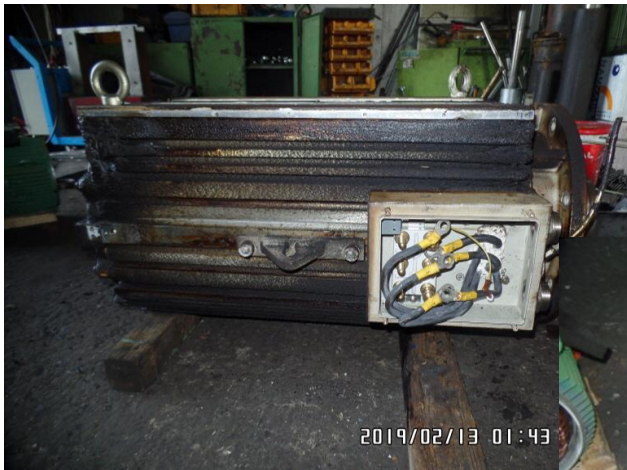
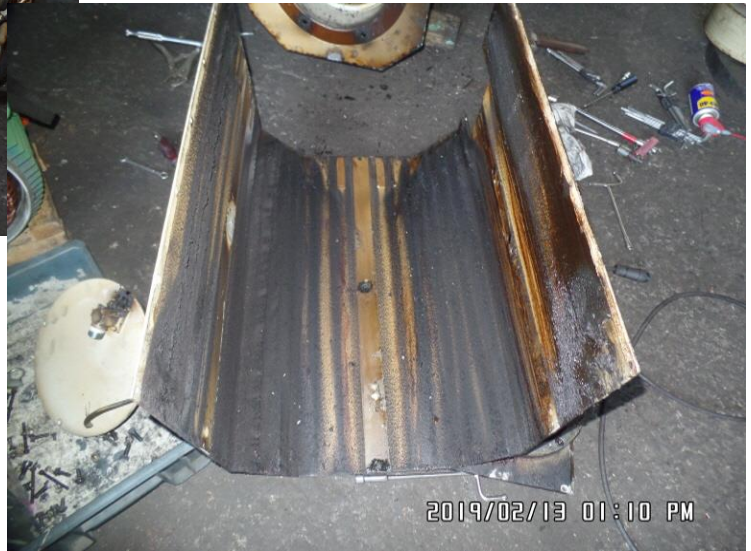
Ass'y

분해 실시

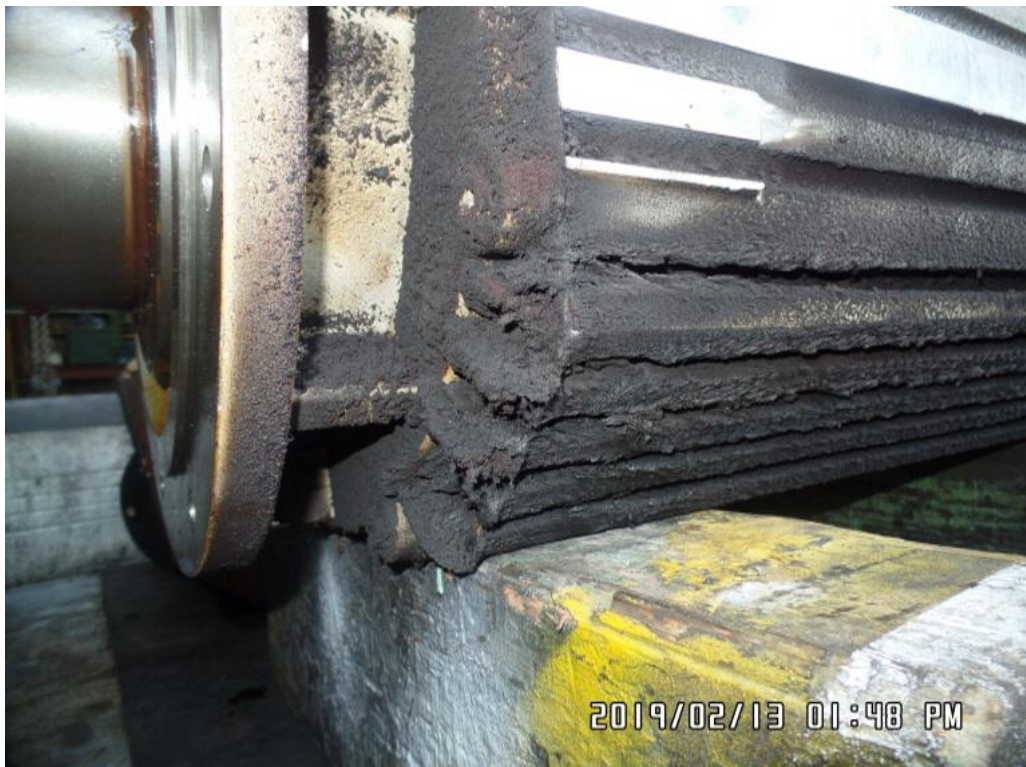
Ass'y

분해 실시

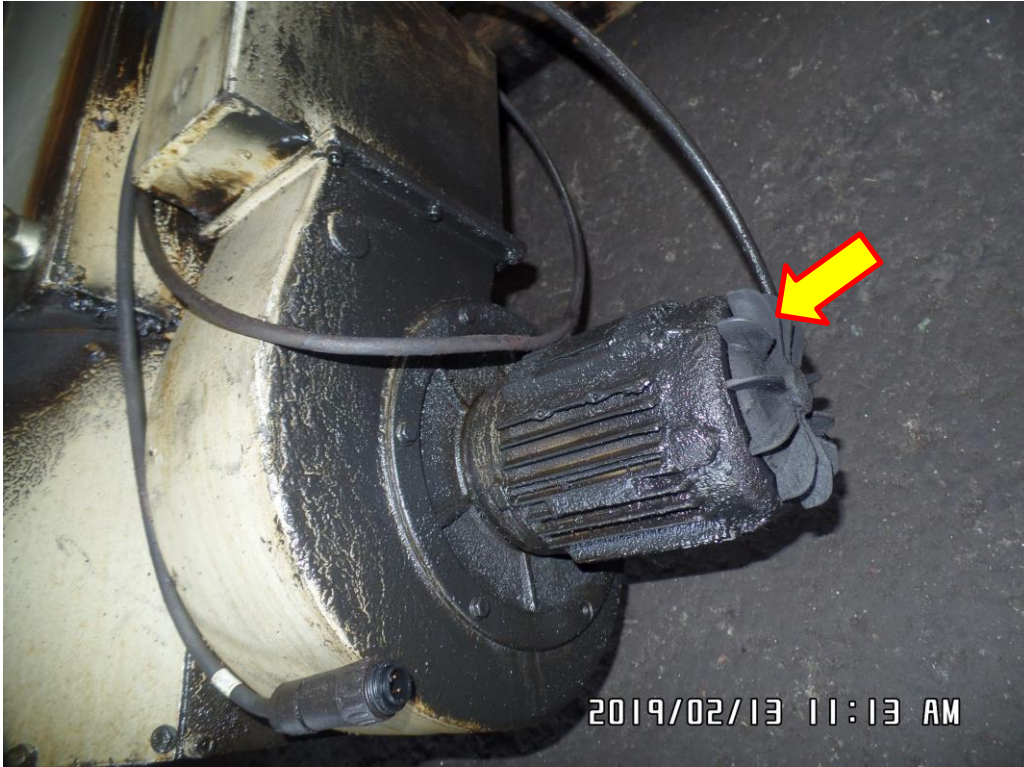
BLOWER

분해 전 냉각 FAN COVER없음

냉각 FAN COVER 제작설치

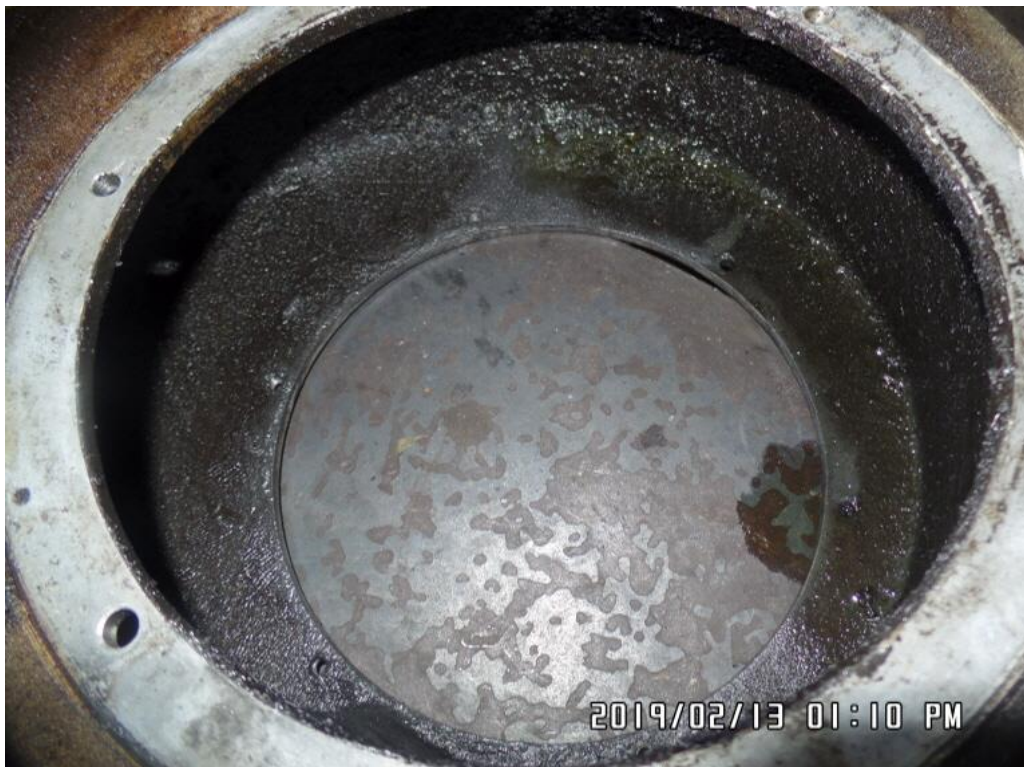
BLOWER

분해 실시

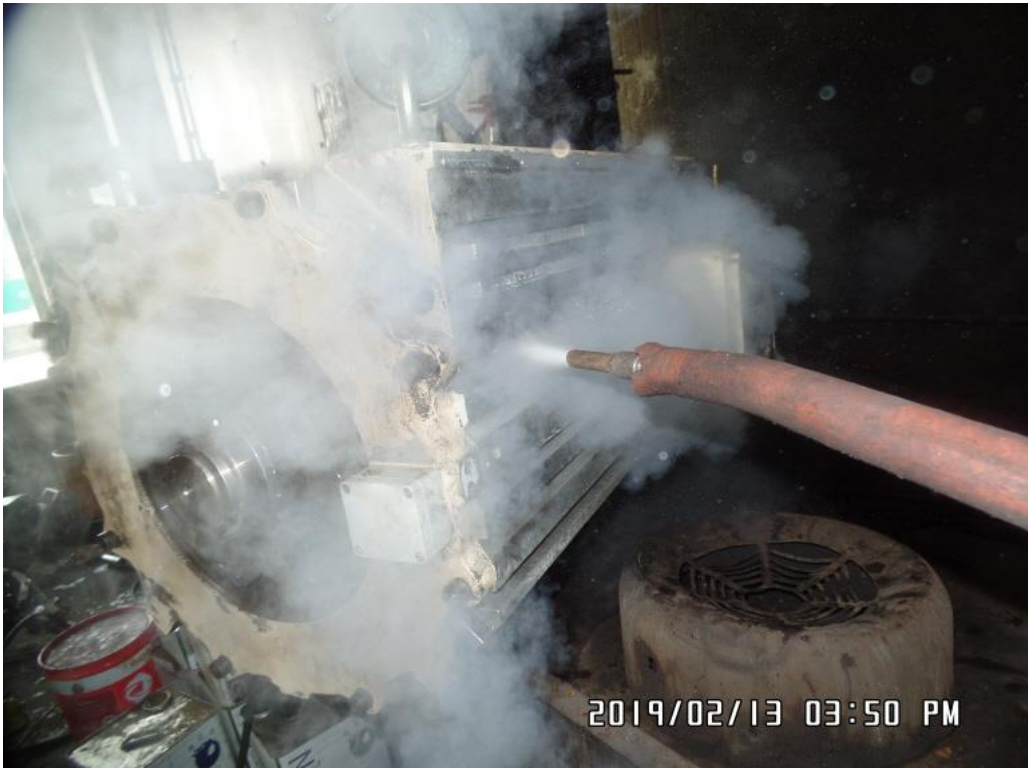
권체

스팀 세척 실시

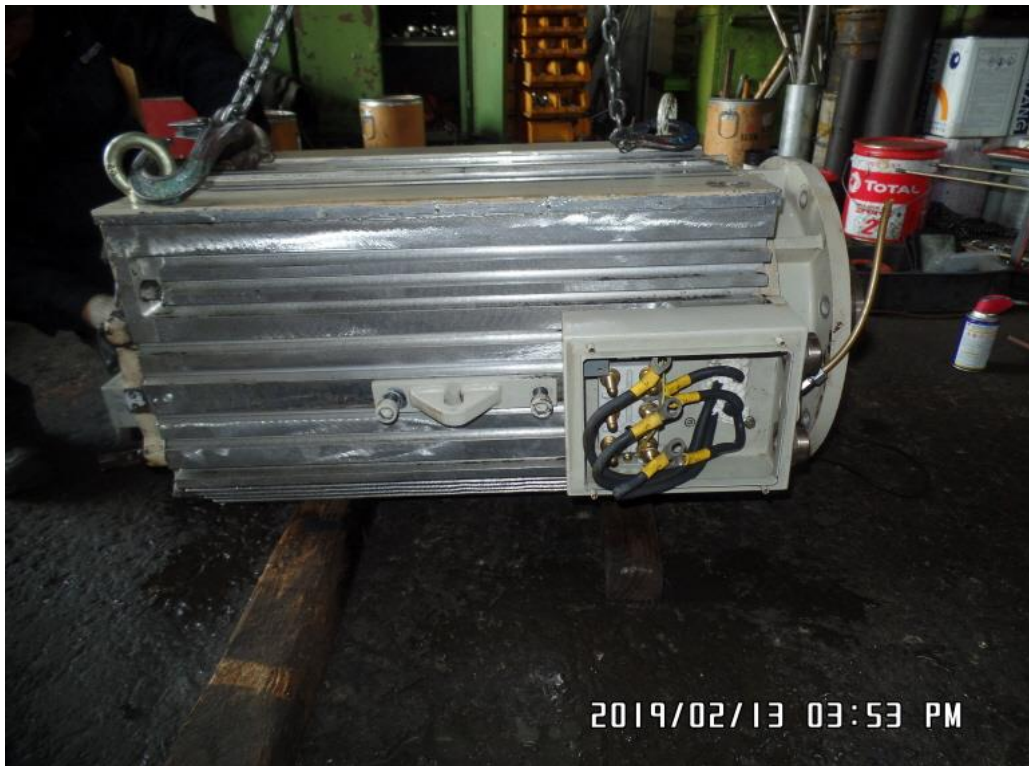
권체

스팀 세척 후 분해 실시

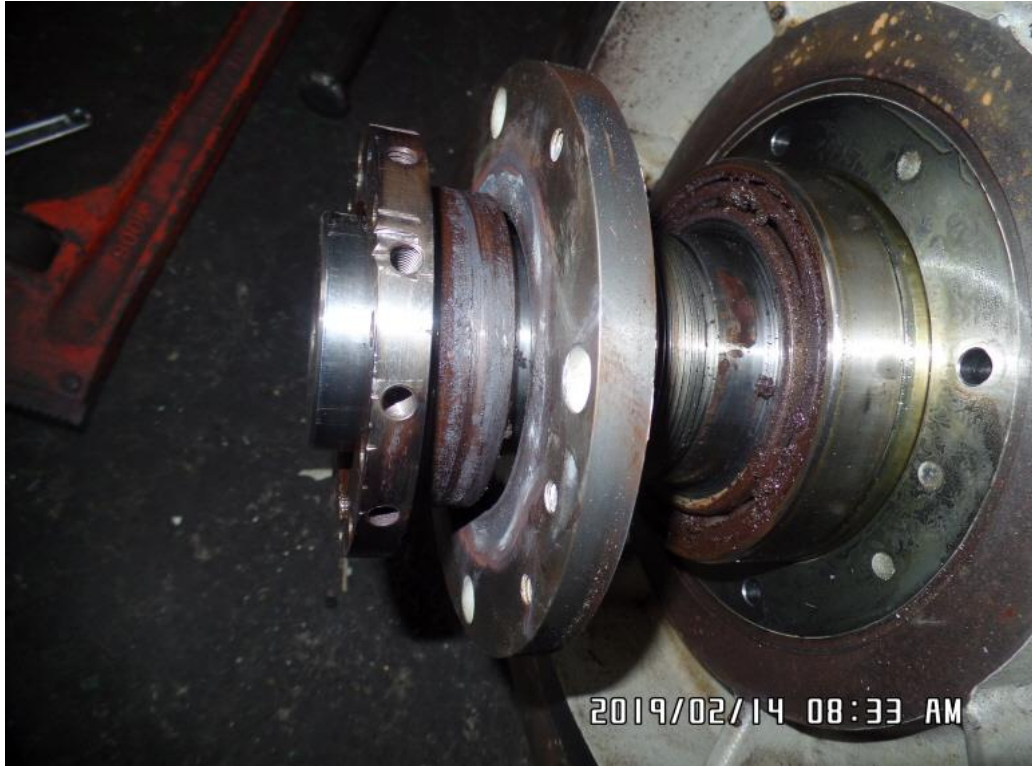
부하측

BEARING부 GREASE가 굳어져 한계점에 이르렀던 것으로 보임

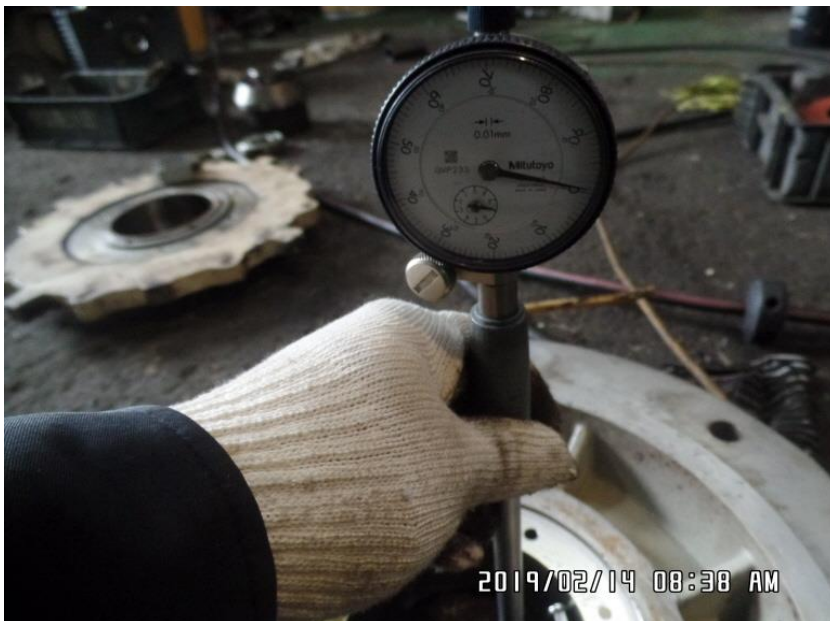
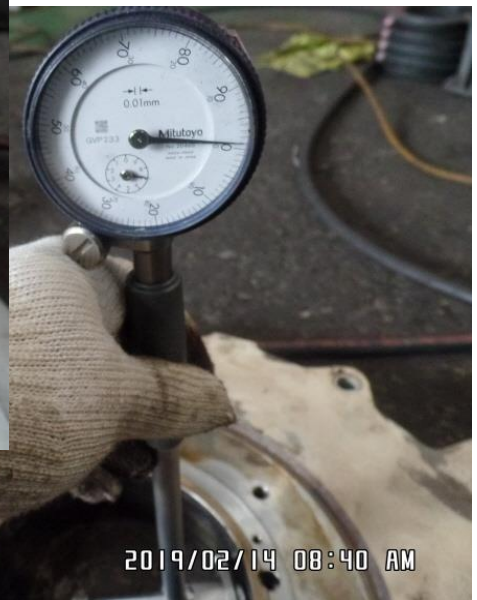
BRACKET

양측 HOUSING검사 양호

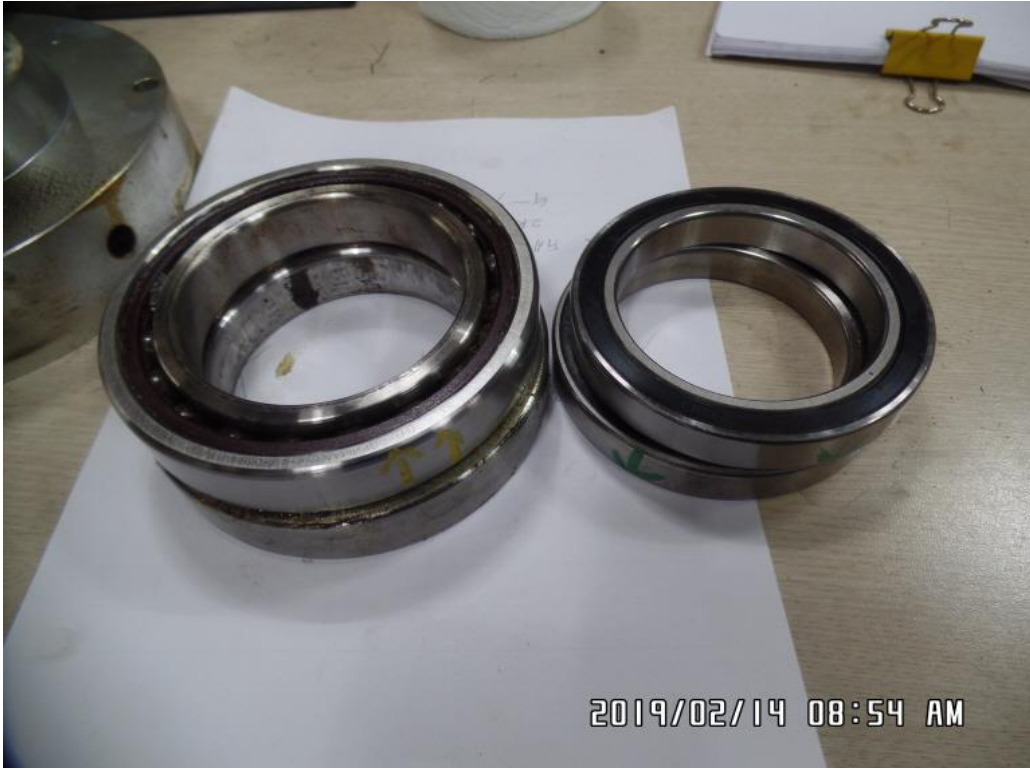
양측 BEARING

고온 고열 비금속체인 CERAMIC BEARING으로 사용됐슴

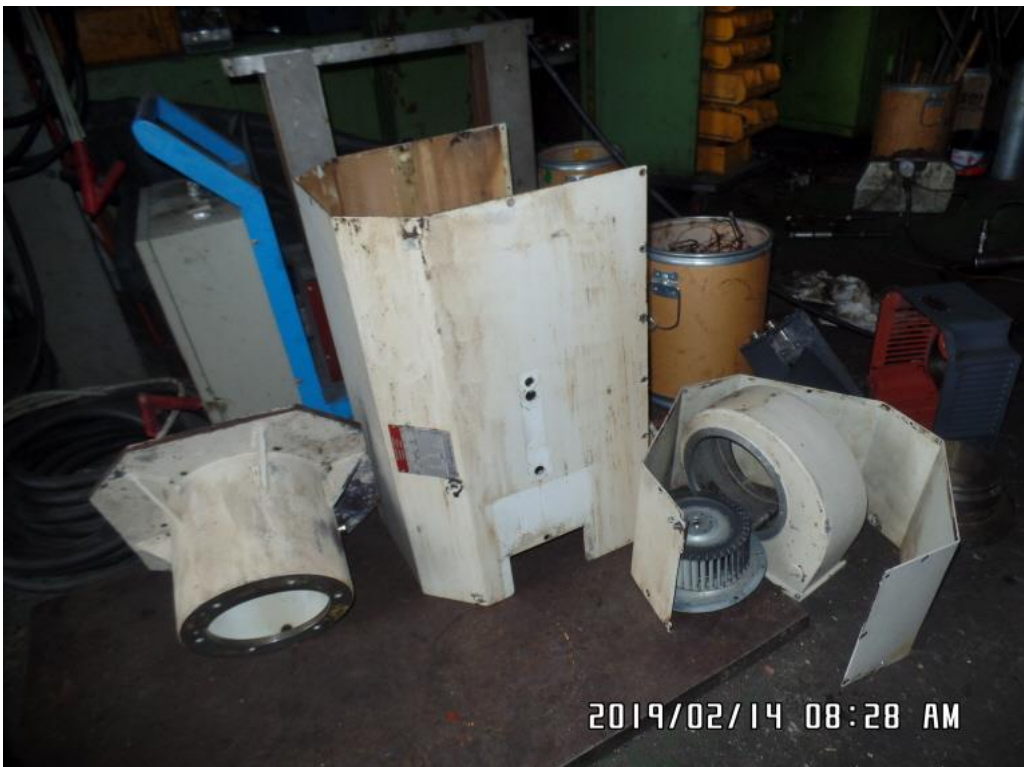
조립 부품

세척 실시

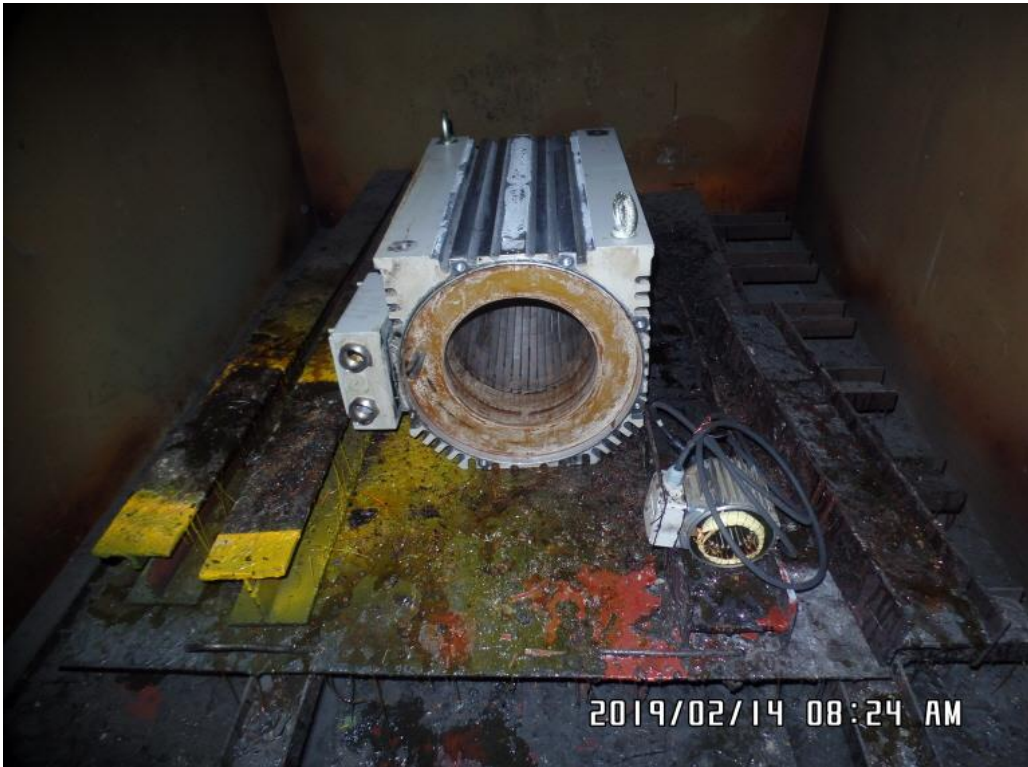
STATOR권체

건조 실시

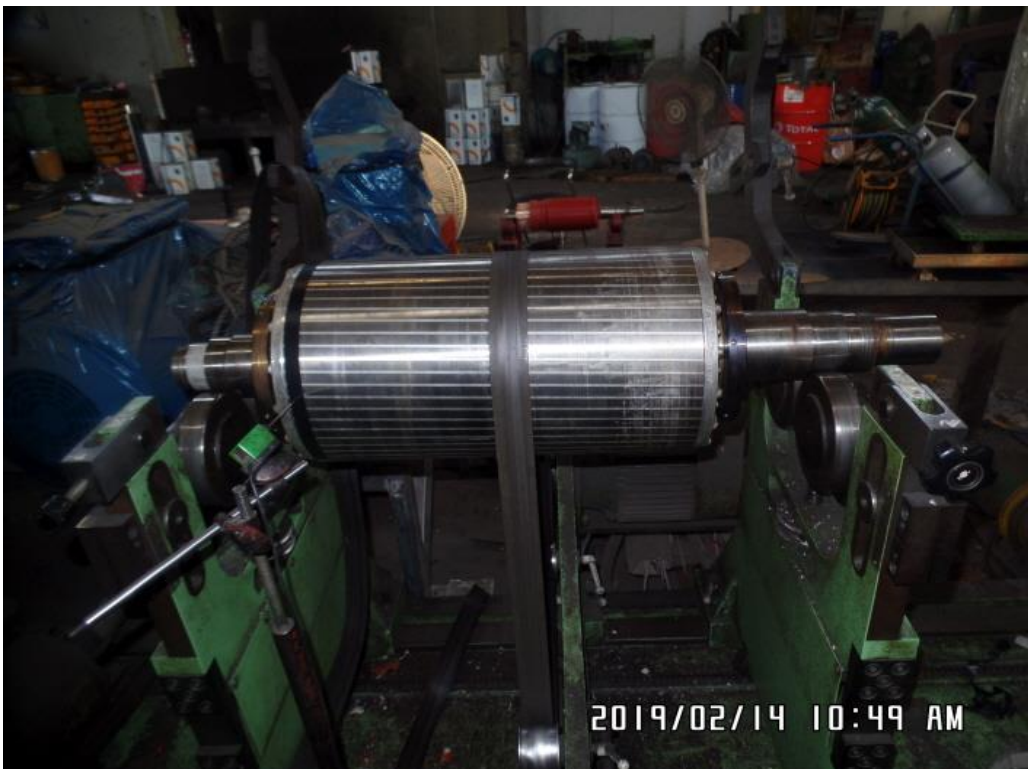
ROTOR

BALANCING실시 UNBALANCE교정 REPORT참조

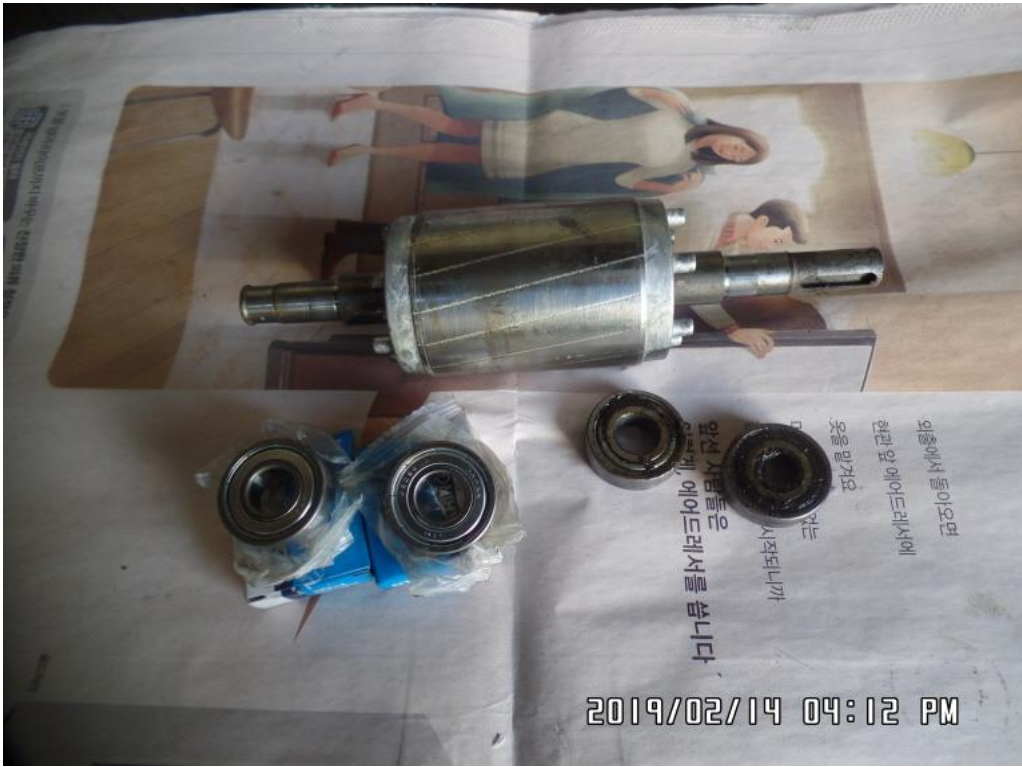
BLOWER

BEARING교환 실시

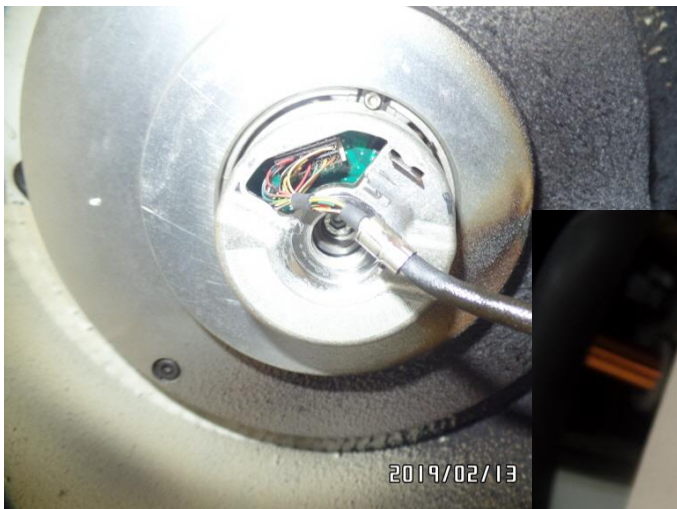
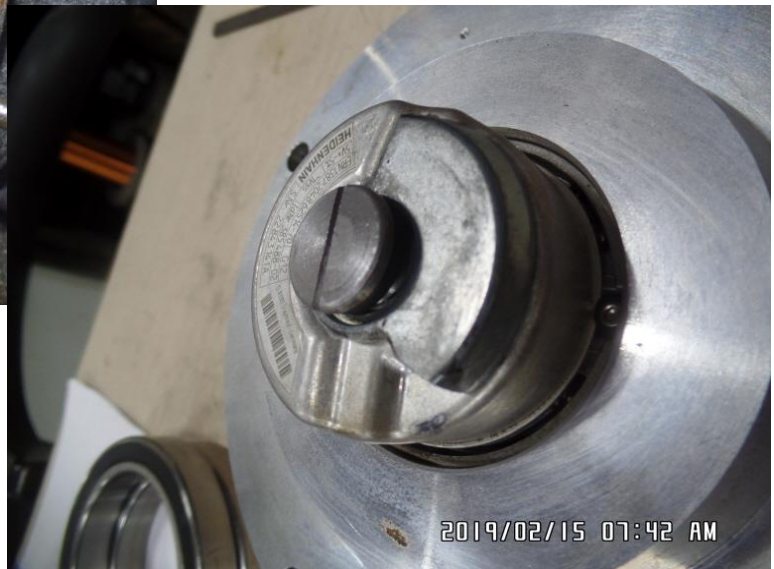
ENCODER

분진 보호 덮개 없어 가공 부착

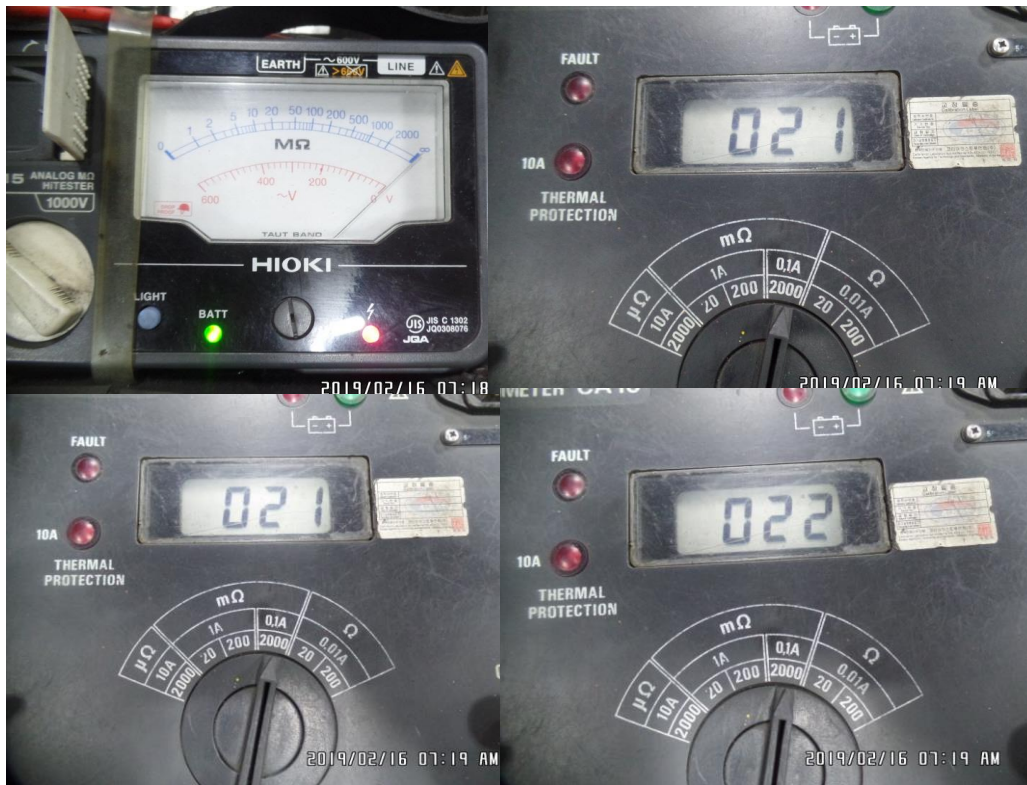
출고검사

절연저항 & Δ 일때 각상별 권선저항

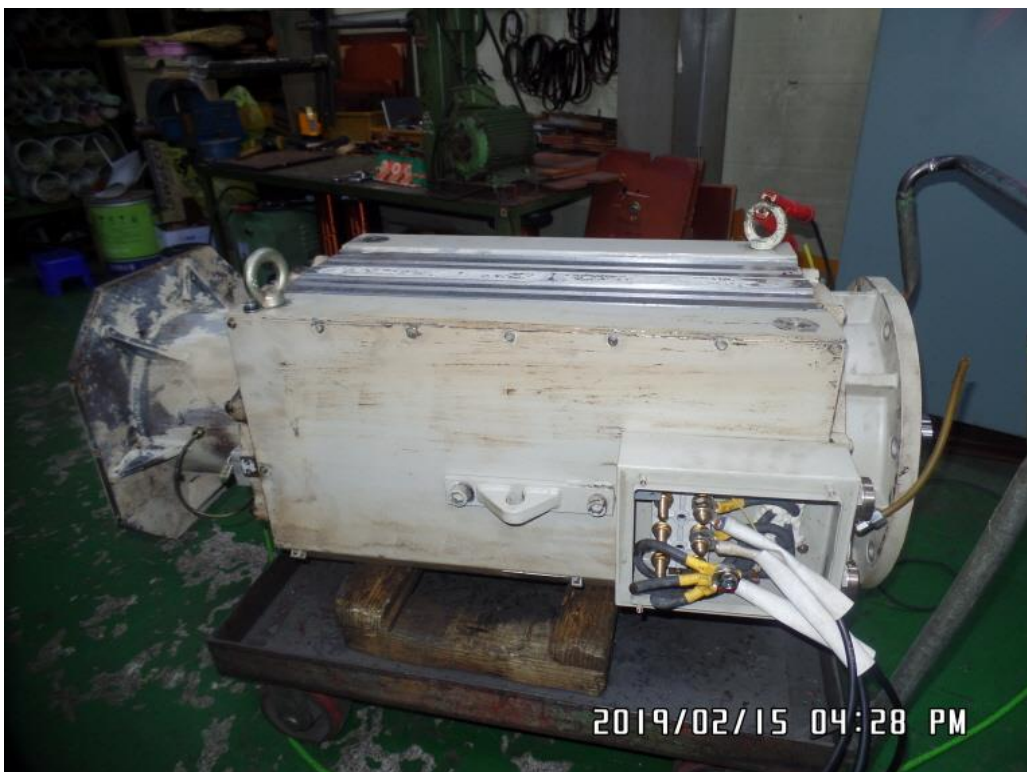
출고검사

시운전 TEST 실시

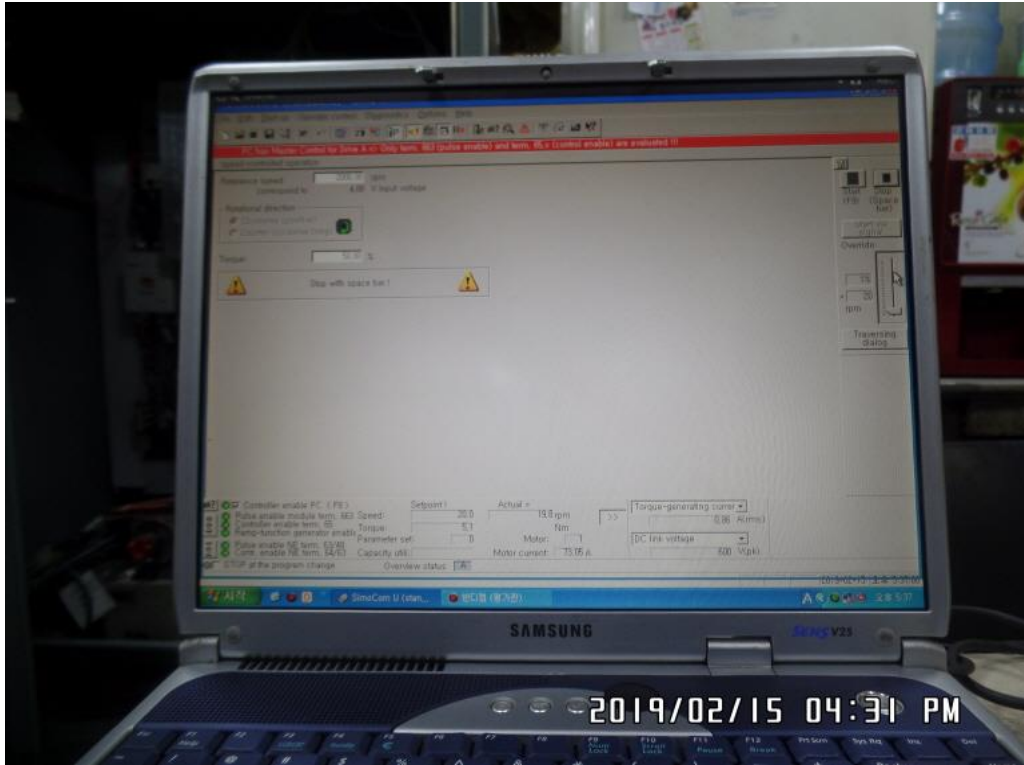
출고검사

시운전 TEST 시운전 MONITORING 실시 REPORT참조

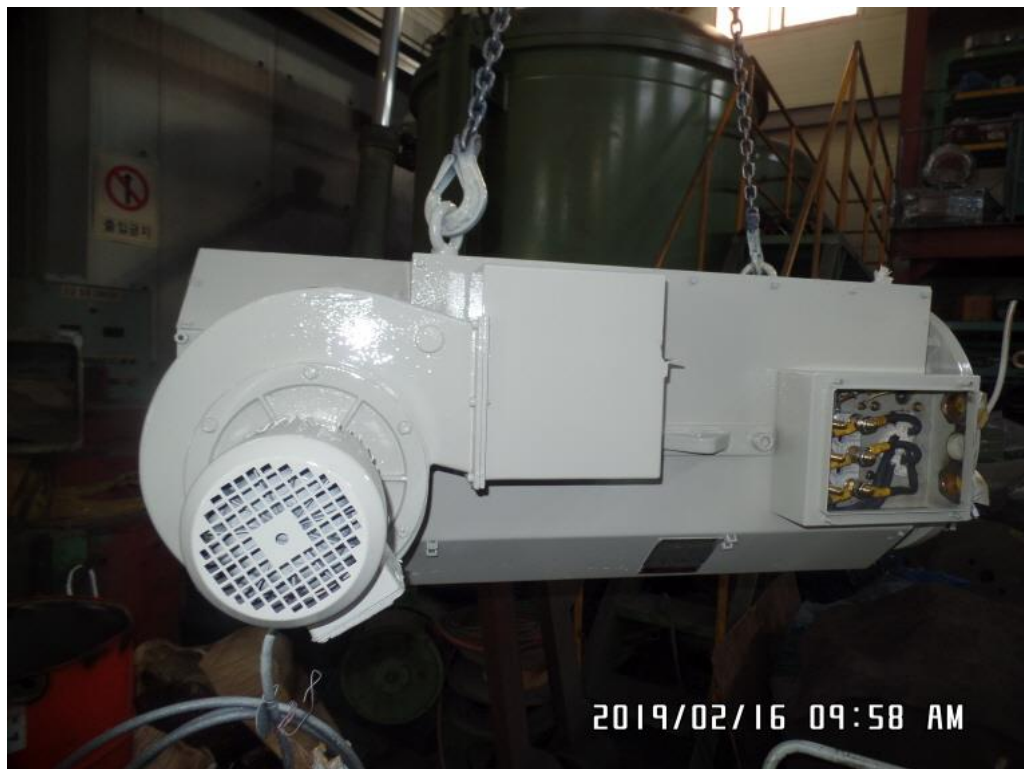
출고검사 후

COLOR PAINTING

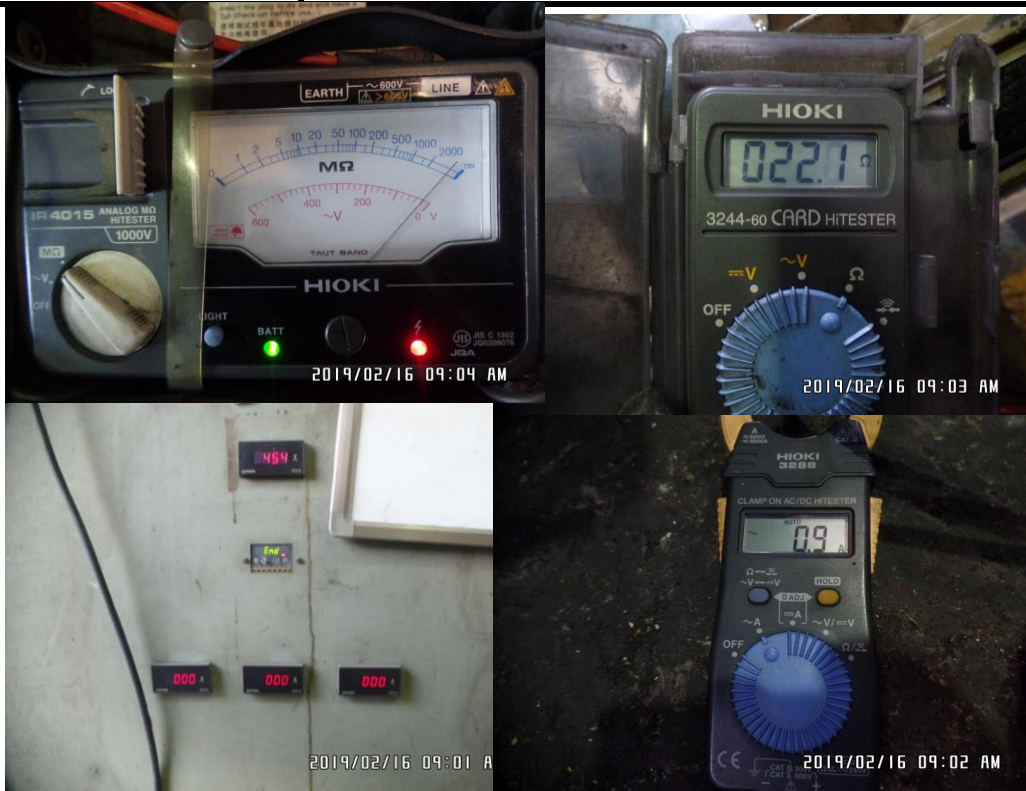
BLOWER

출고 검사
