작업공정사진철

공사명: ADP RMQC Boon Emergency Geared Motor수리

규격: Emergency Motor 50Hz 37KW 986(r/min)

REPAIR 내역: (1)DC Brake 추가설치
(2)Geared Oil보충
(3)Shaft Fan Cover연장
(4)기타 Paint 작업외

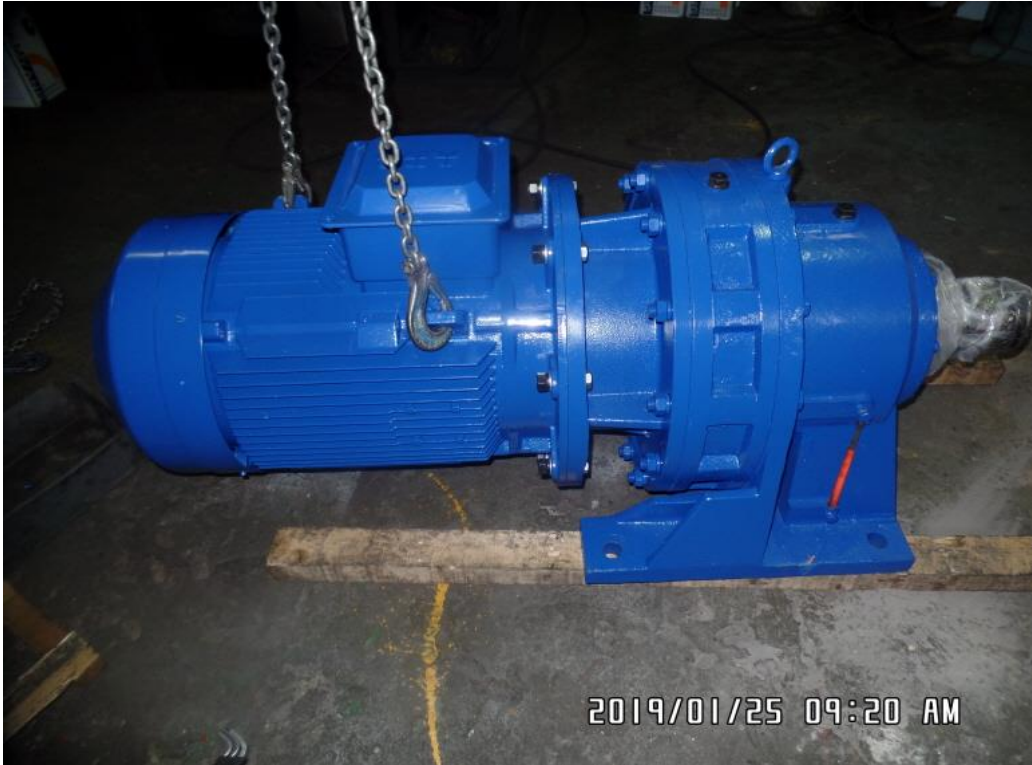
Ass'y	분해전
작업공정	AC MOTOR 50Hz 37KW 986(r/min) BRAKE 설치작업

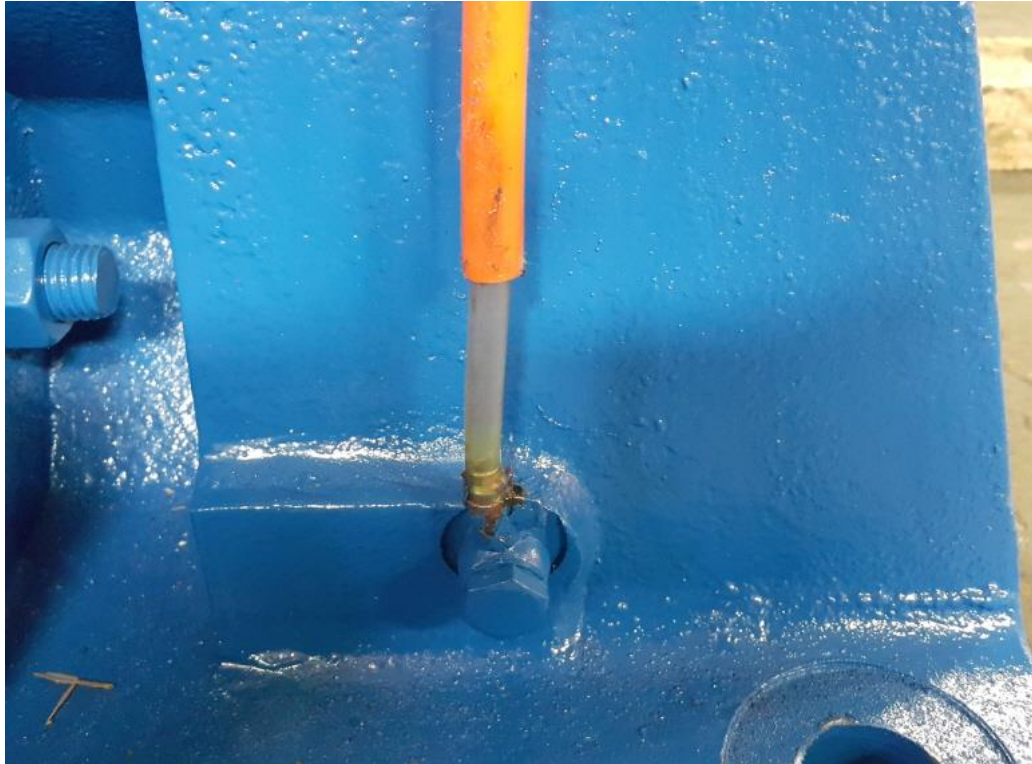
GEARED	OIL없음

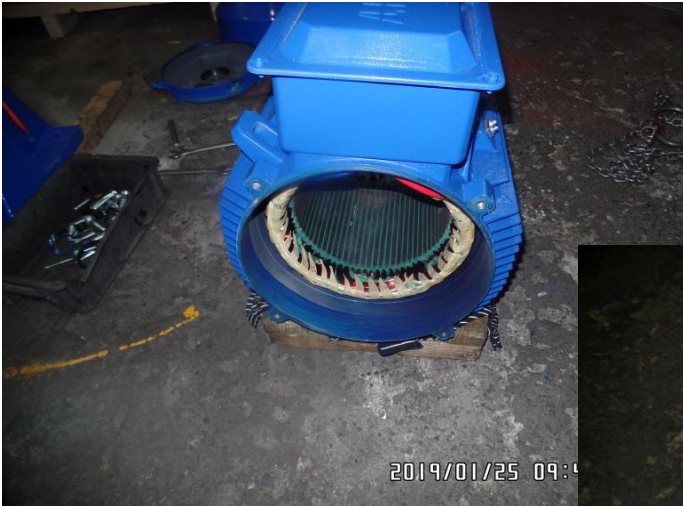
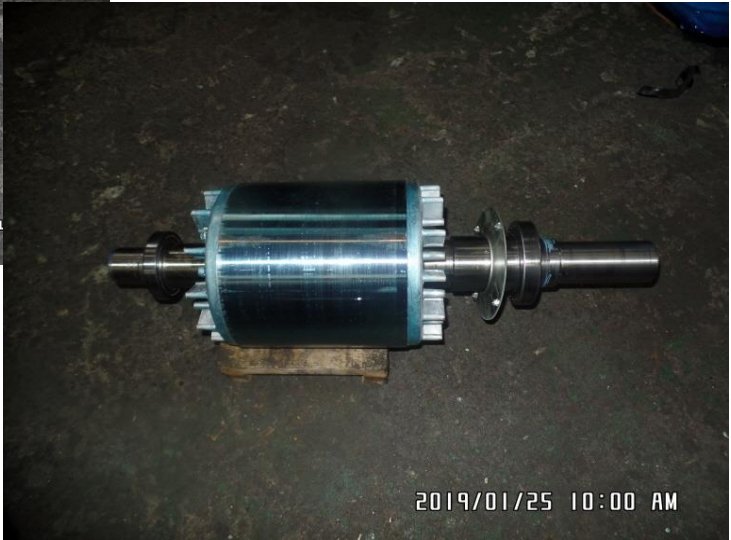
Ass'y	분해 실시 후
작업공정	AC MOTOR 50Hz 37KW 986(r/min) BRAKE 설치작업

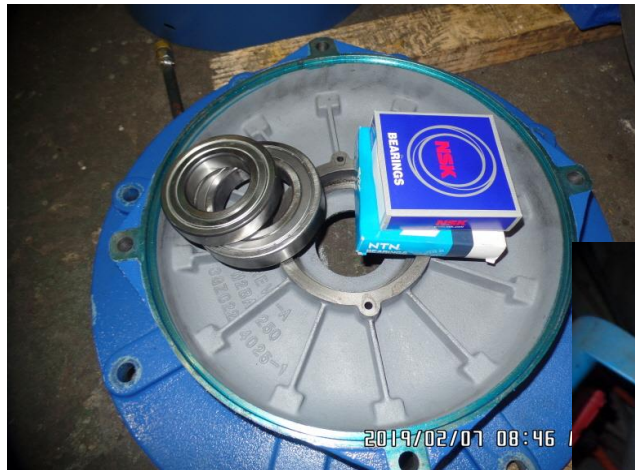
<p data-bbox="199 1682 359 1765">BEARING 6215, 6212</p>

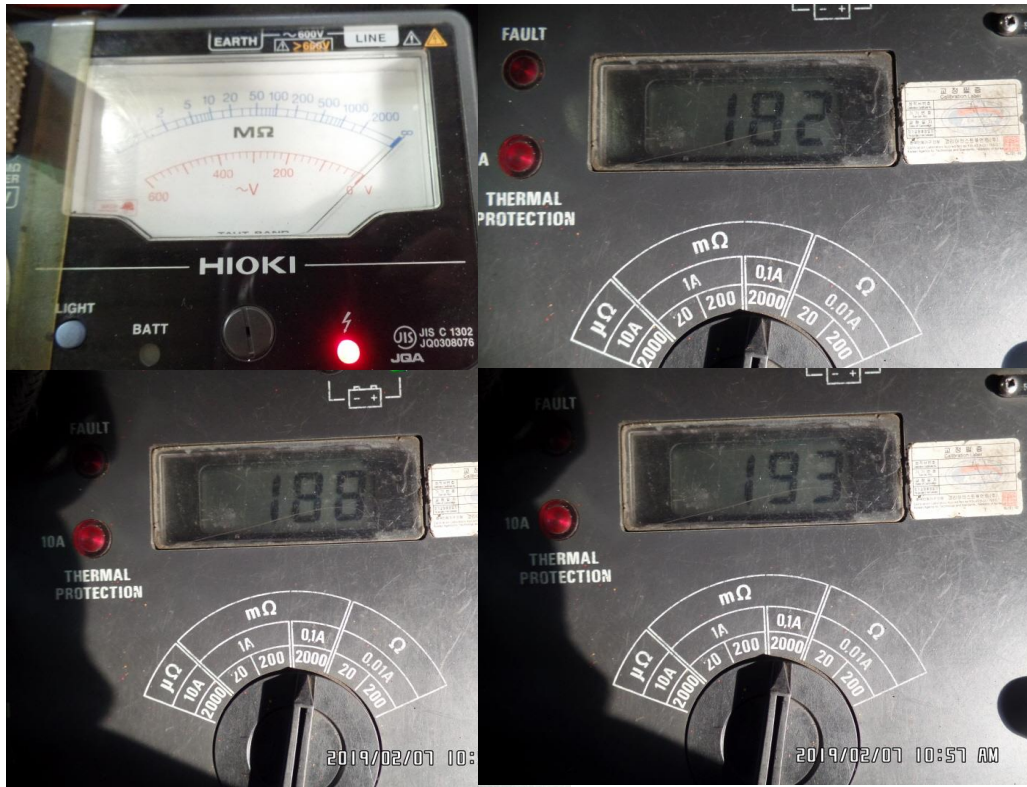
출고검사

MOTOR 절연저항 & 각 상별 권선저항

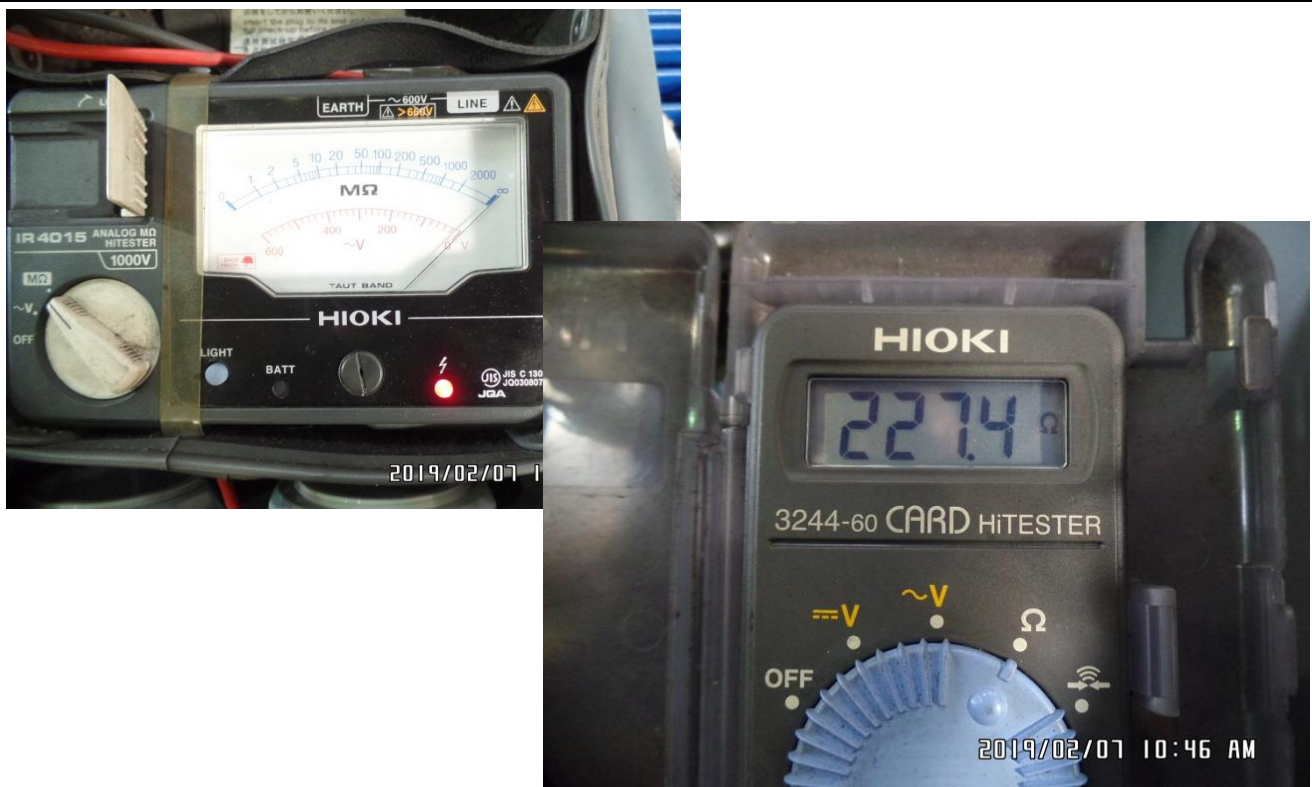
출고검사

BRAKE 절연저항 & 권선저항

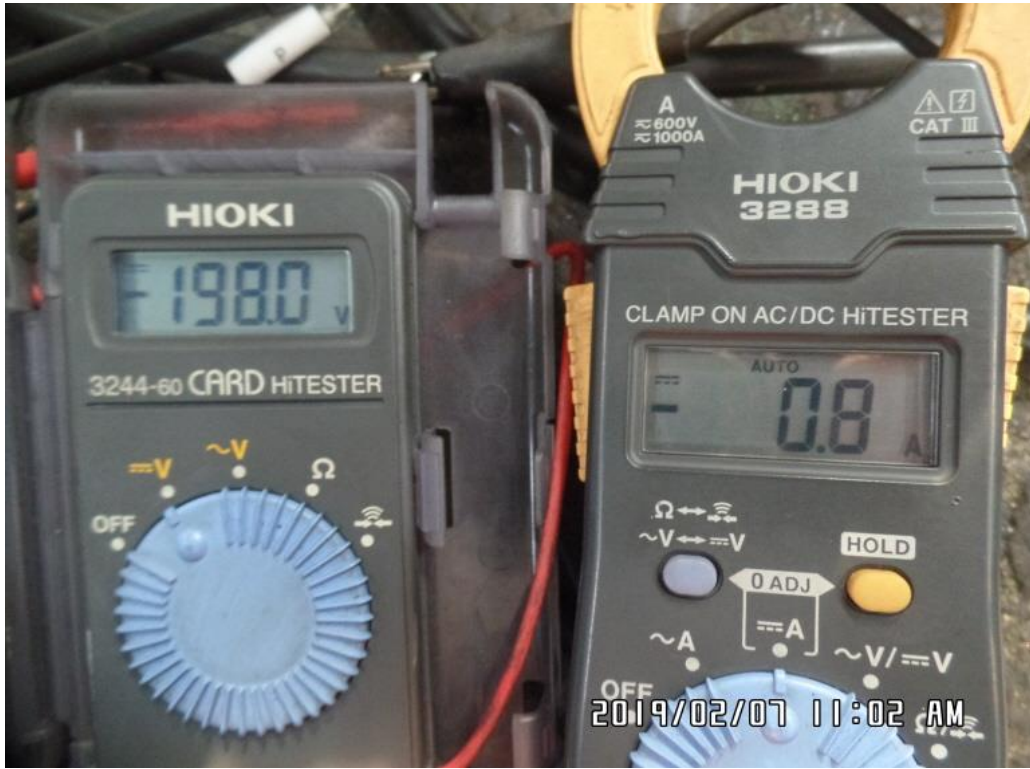
출고검사

BRAKE 입력전압 & 운전 CURRENT

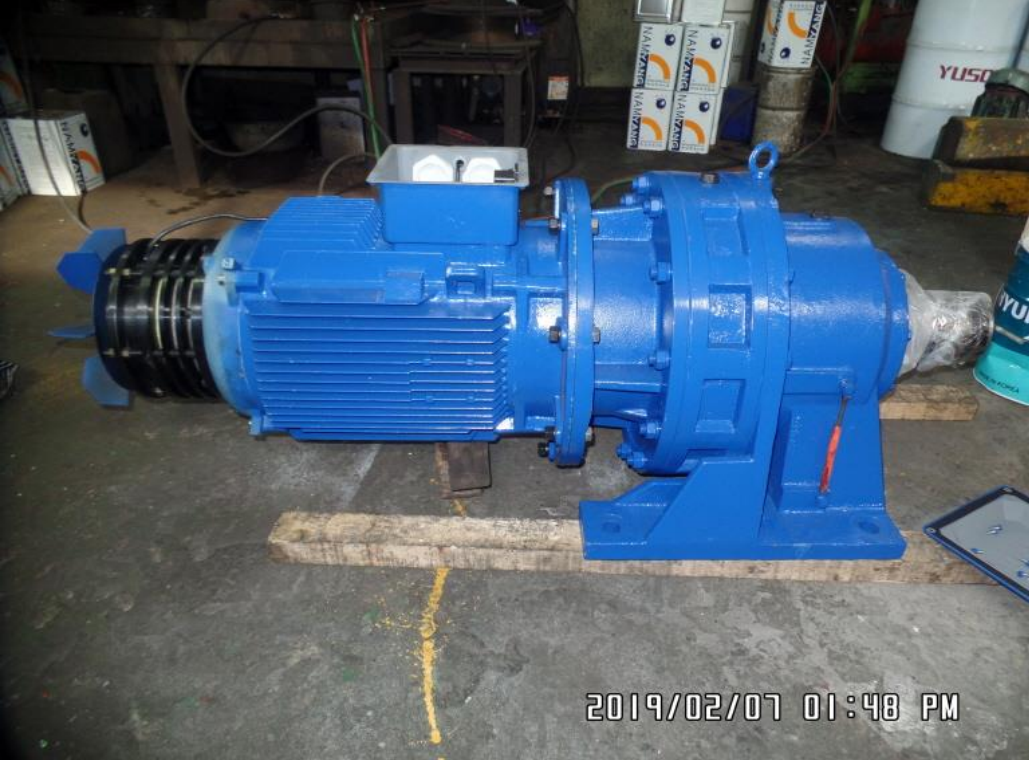
출고검사	시운전 TEST 실시

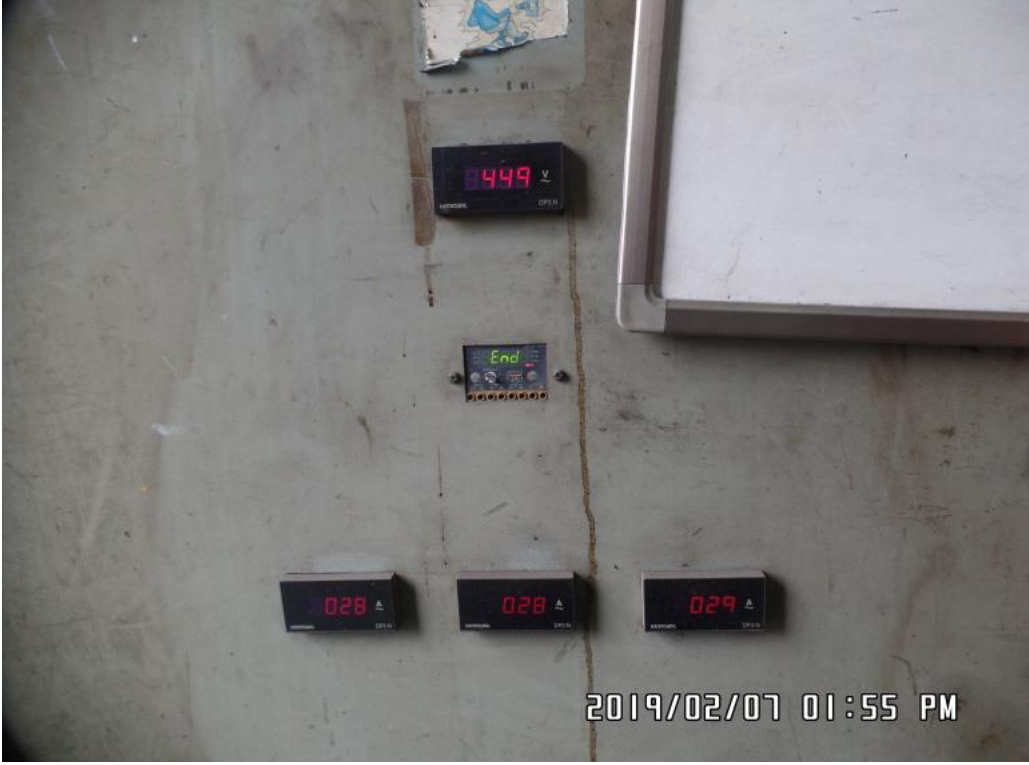
출고검사	시운전 TEST 운전 CURRENR
작업공정	AC MOTOR 50Hz 37KW 986(r/min) BRAKE 설치작업

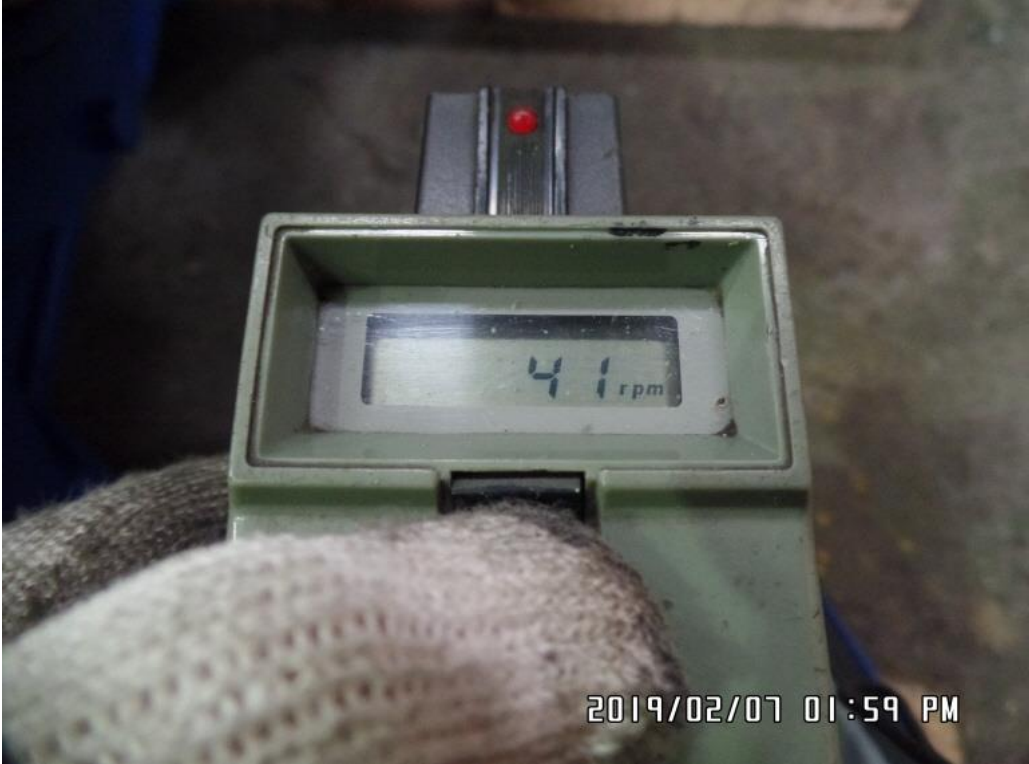
출고검사	MOTOR 1200RPM일때 GEARED출력

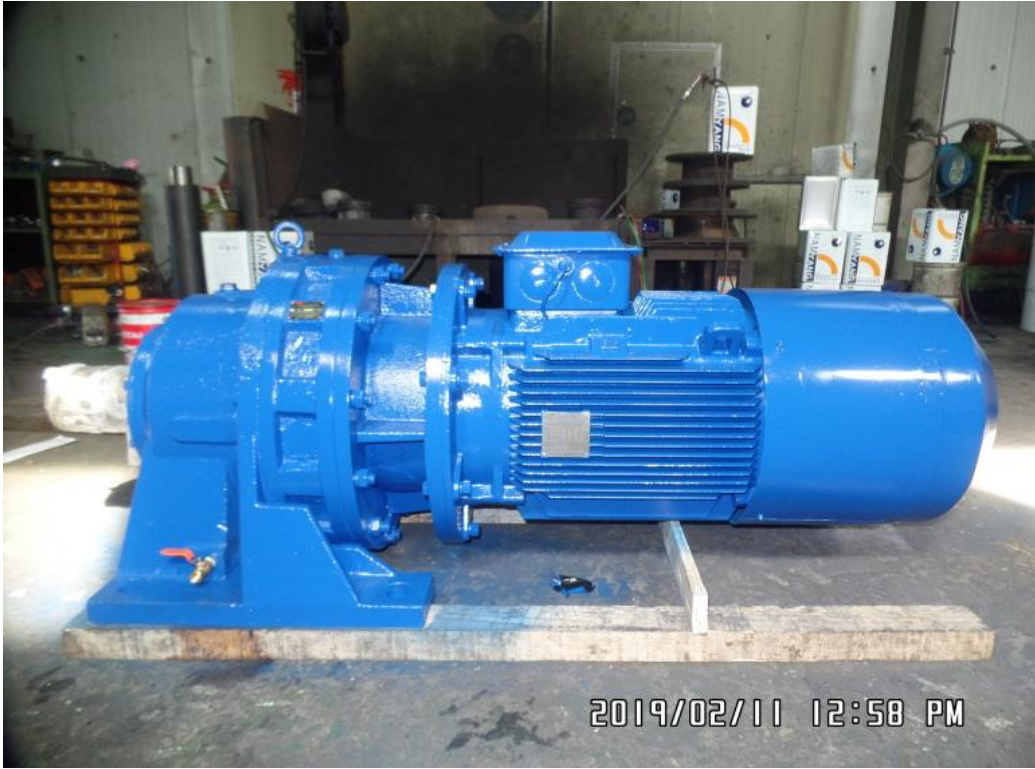
<p data-bbox="858 981 1241 1025">2019/02/11 12:58 PM</p>	
출고검사	출고검사 후
작업공정	AC MOTOR 50Hz 37KW 986(r/min) BRAKE 설치작업

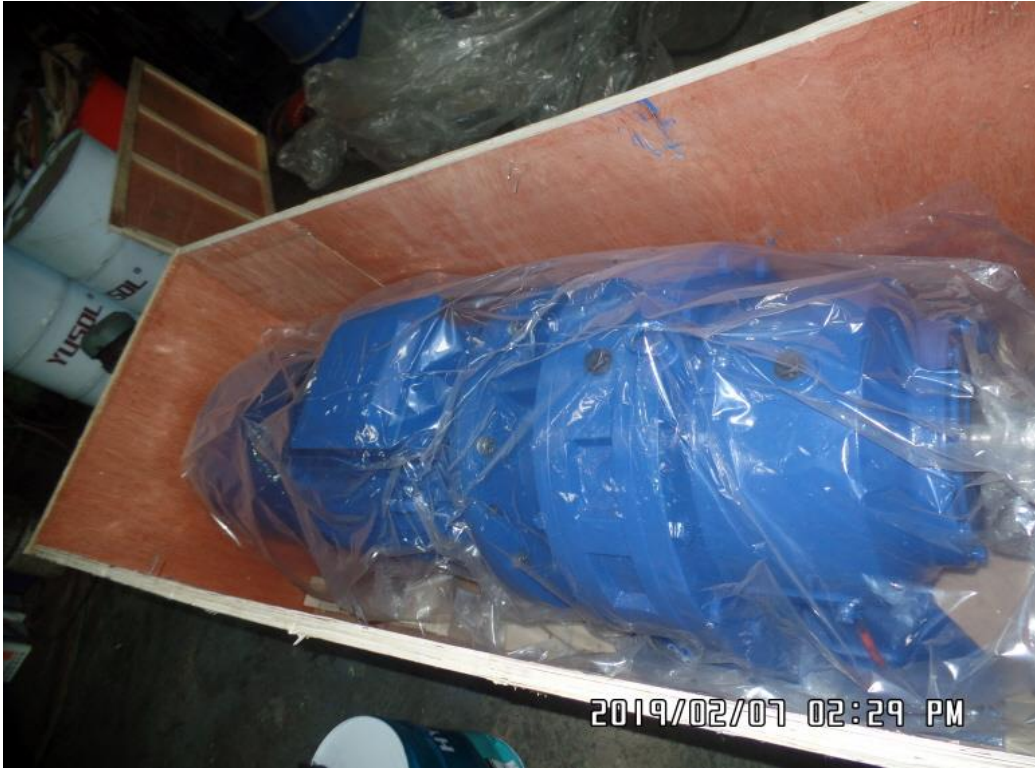
<p data-bbox="858 1892 1241 1937">2019/02/07 02:29 PM</p>	
Ass'y	출고검사 후
