작업공정사진철

공사명: D동 집진기 BLOWER FAN MOTOR

규격: AC MOTOR 3300V 300KW 6P

REPAIR 내역: 분해 조립 및 조립부품 불순물 CLEANSING
INSULATING VARNISH DIPPING DRYING
BALANCING 및 UNBALANCE교정
BEARING 교환
입 출고검사 시운전 TEST 및 COLOR PAINTING

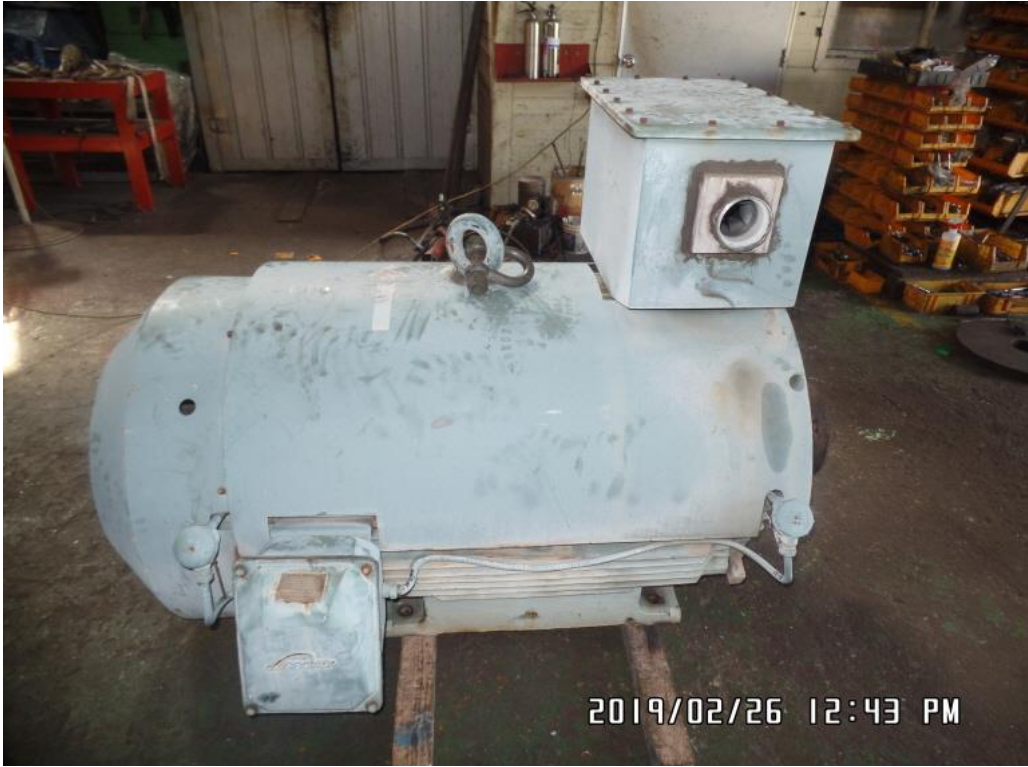
Ass'y

분해 전

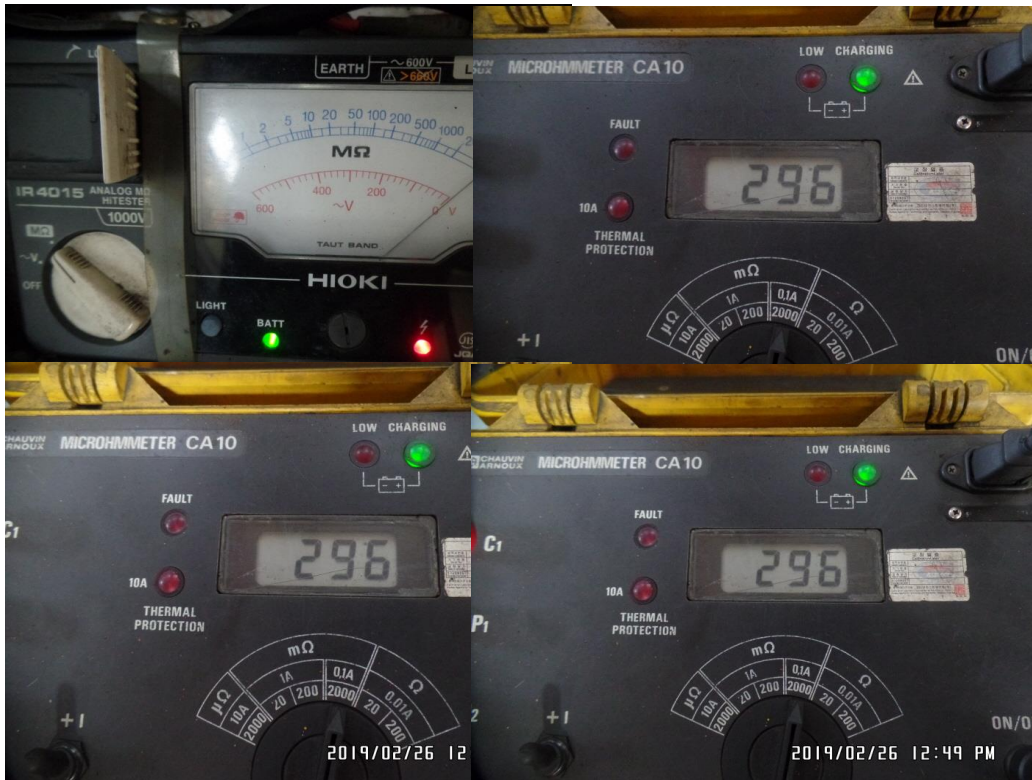
STATOR권선 검사

절연저항 & 각 상별 권선저항

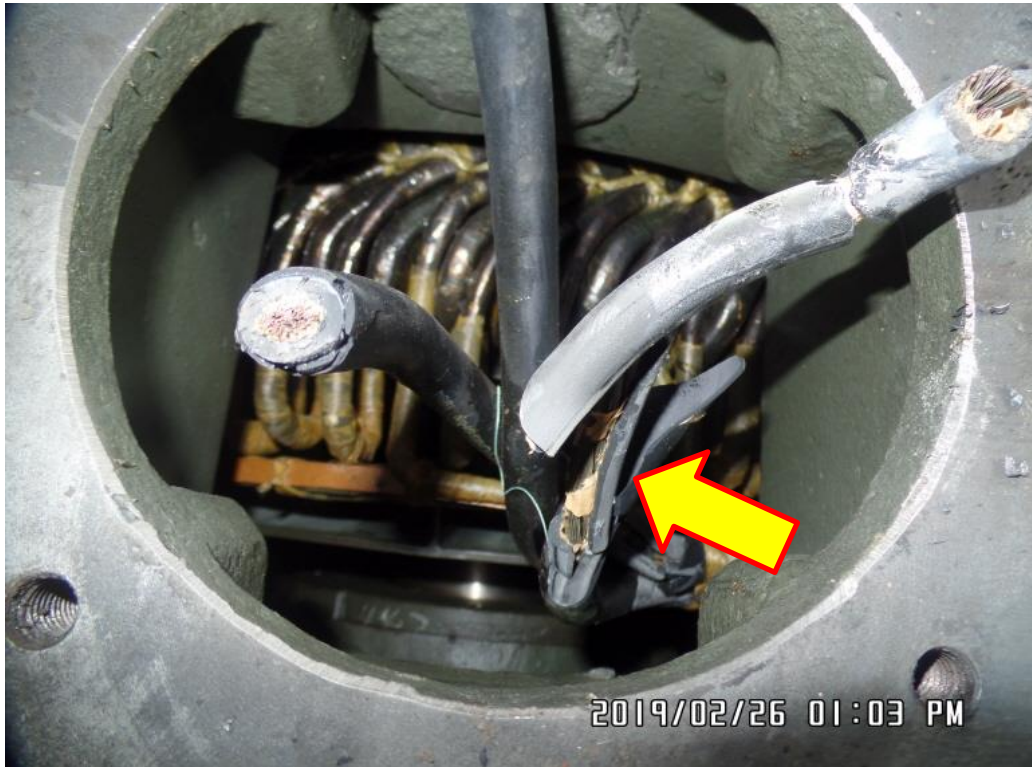
POWER LINE

장기간 사용으로 인한 피로누적으로 CABLE이 굳어져 파손 됨

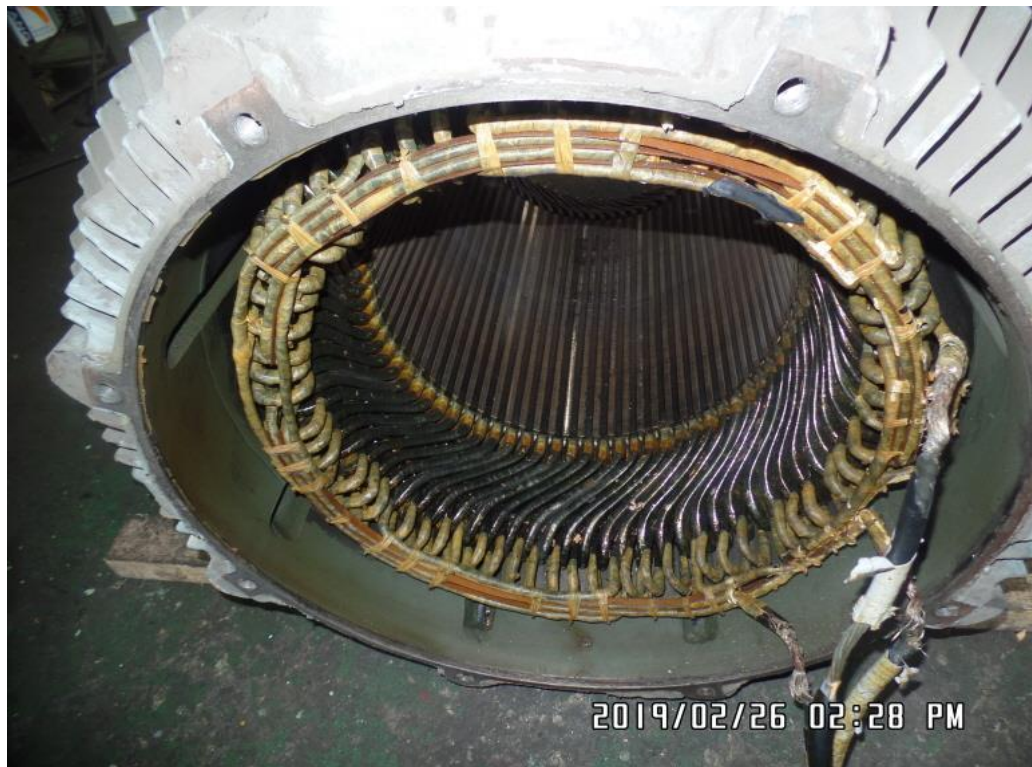
권선부

분해 후 POWER CABLE 해체

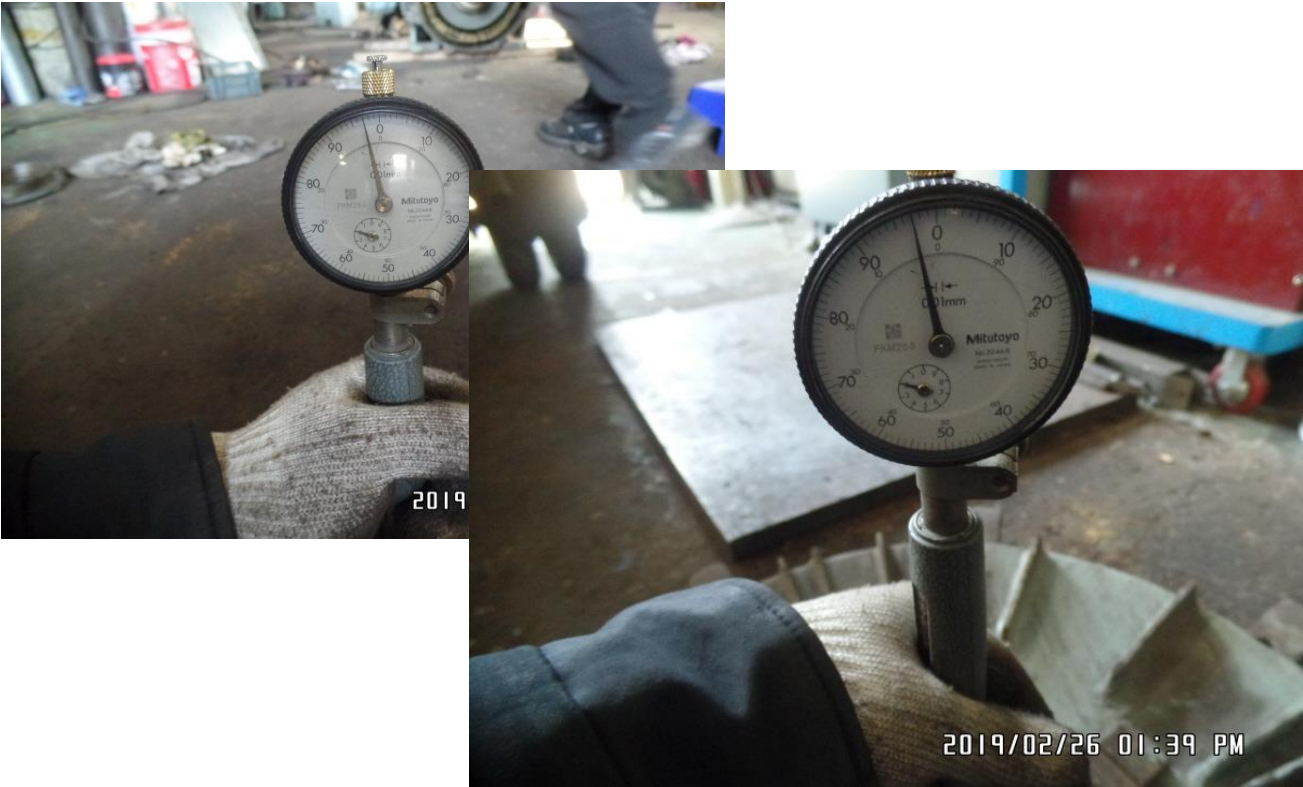
BRACKET	양측 HOUSING 측정치 3/100으로 재 사용
작업공정	AC MOTOR 300KW 6P RECONDITION

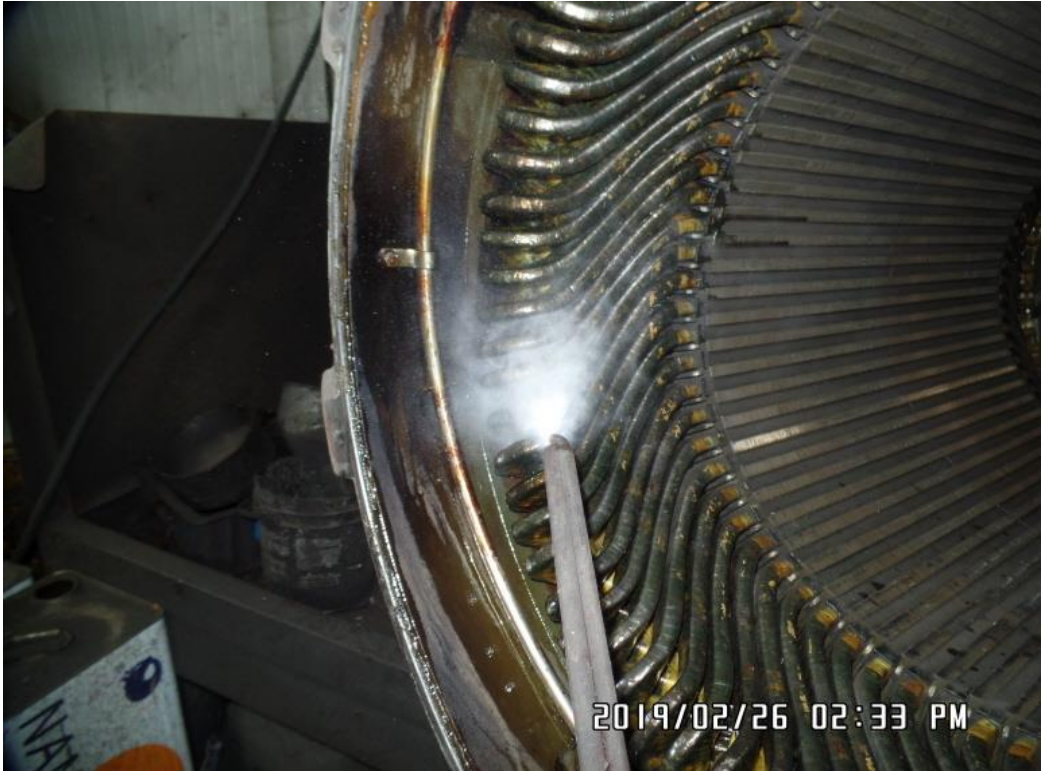
STATOR권체	세척 실시

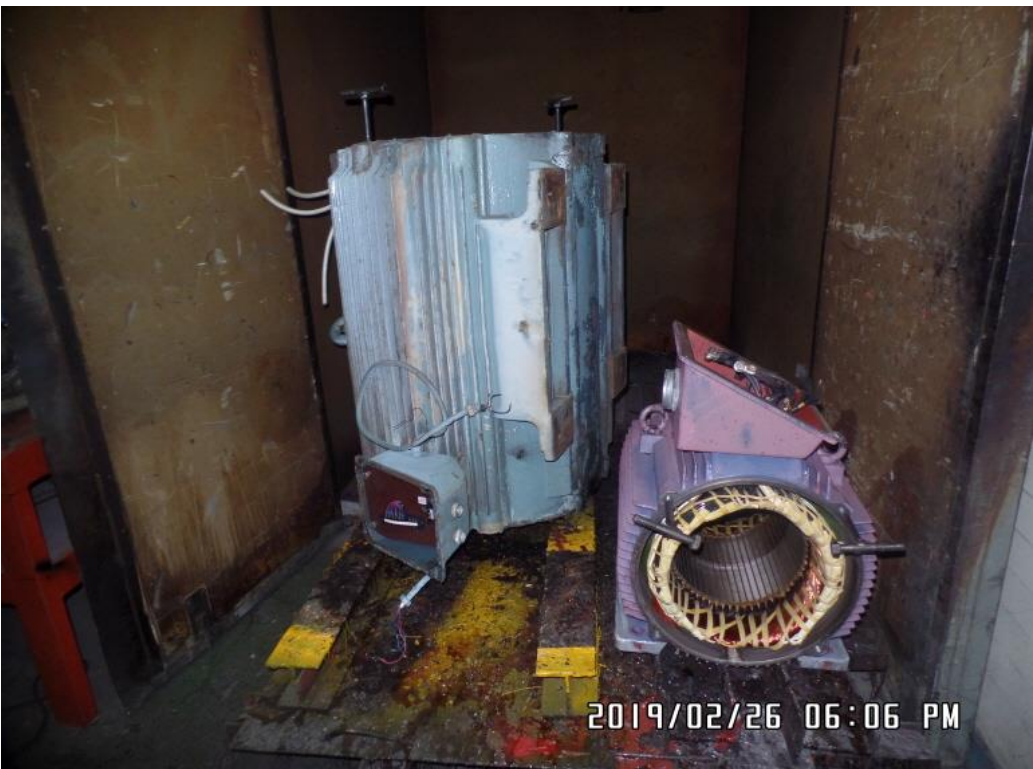
STATOR권체

1차 INSULATING VARNISH DIPPING DRYING실시

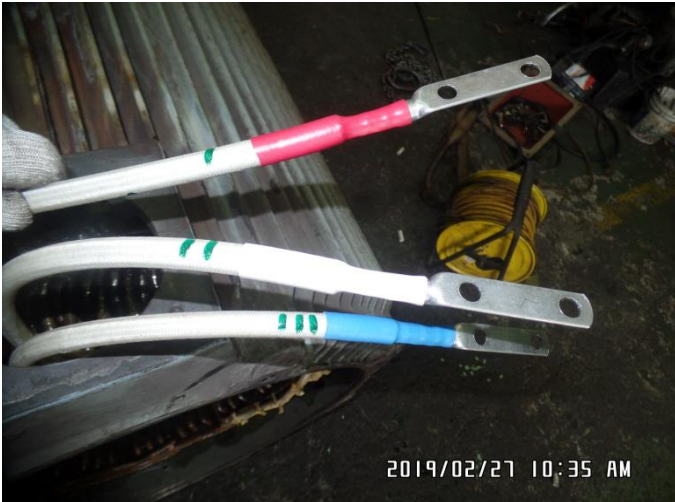
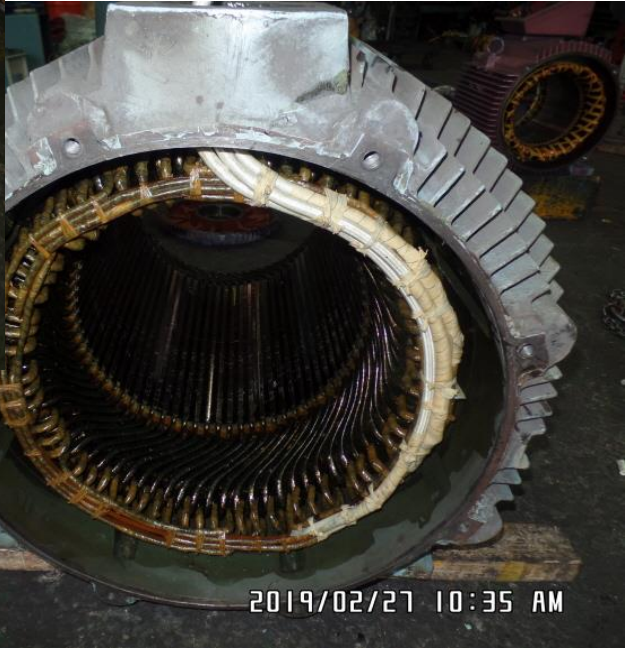
<p>2019/02/27 10:35 AM</p>
STATOR권체	절연건조 완료
작업공정	AC MOTOR 300KW 6P RECONDITION
  <p>2019/02/27 11:29 AM</p>	
ROTOR	BALANCING 및 UNBALANCE교정

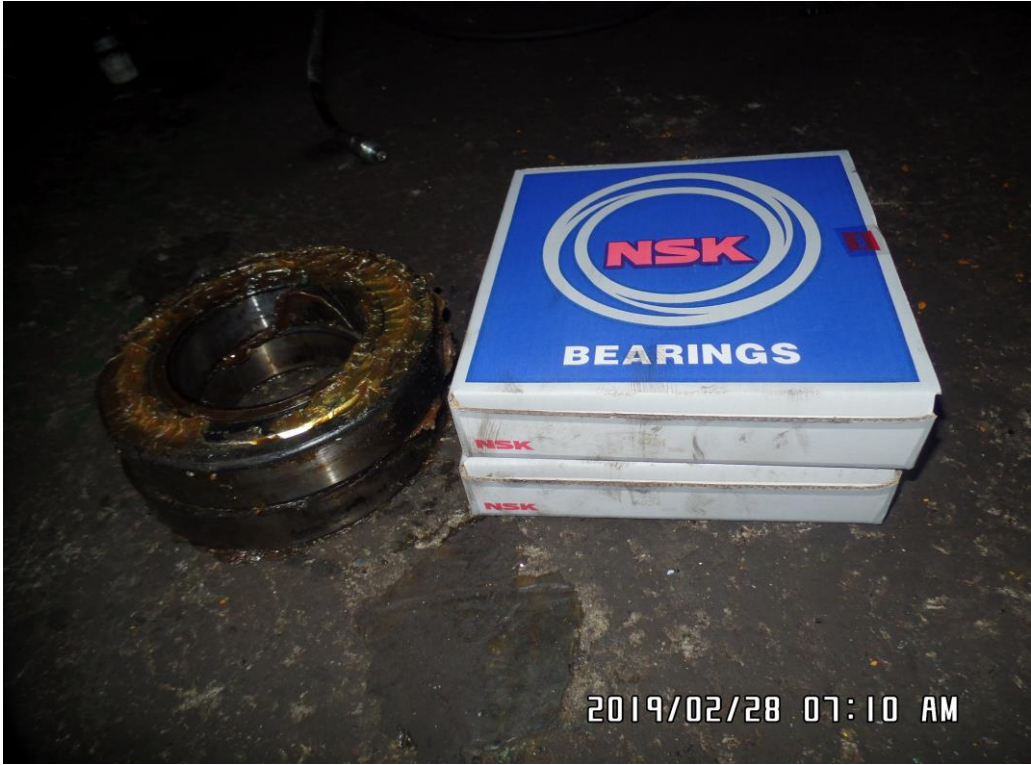
소모 품	교환될 신규 BEARING
작업공정	AC MOTOR 300KW 6P RECONDITION

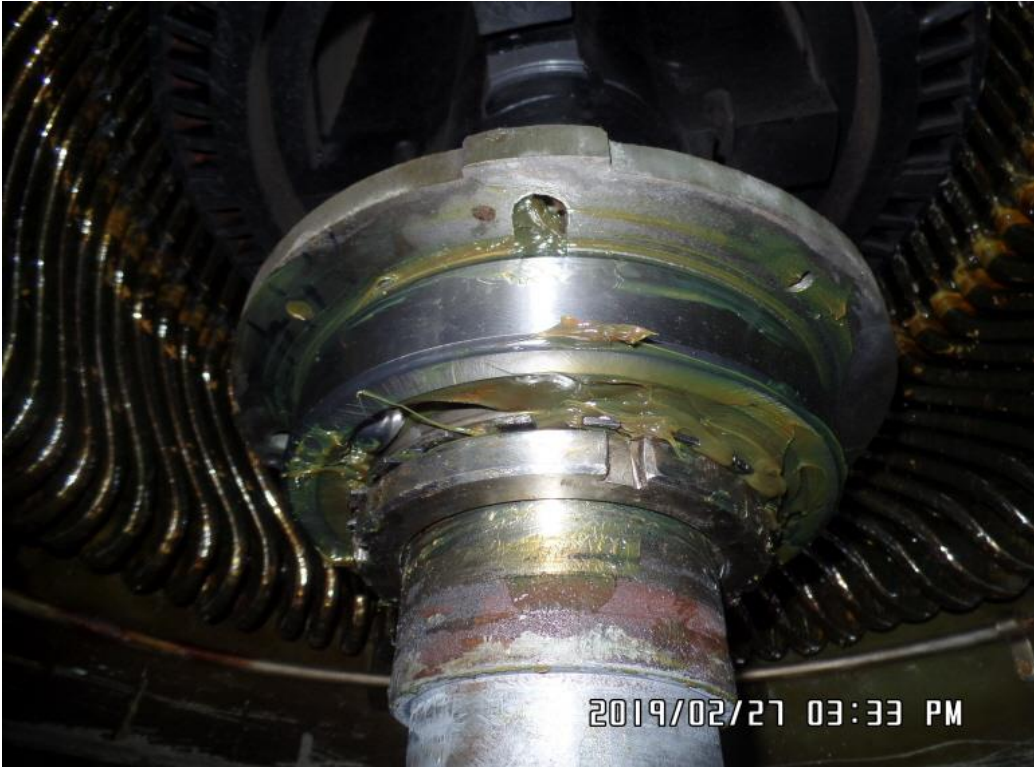
소모 품	BEARING 예열 삽입 조립 실시

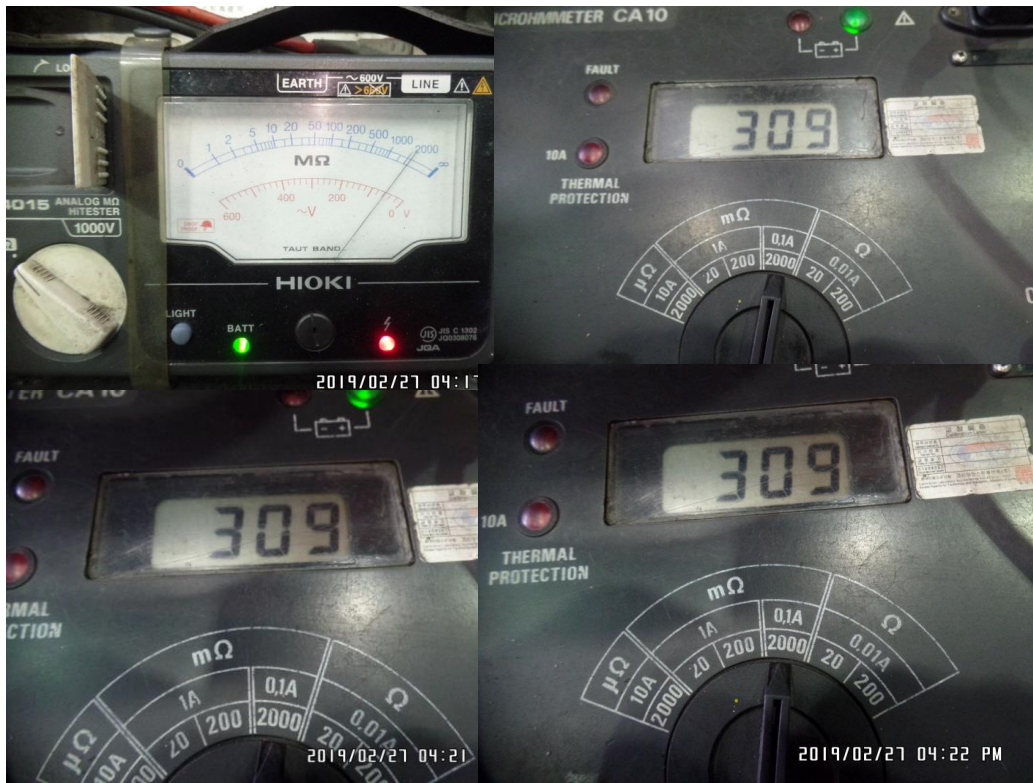
출고검사

절연저항 & 각 상별 권선저항

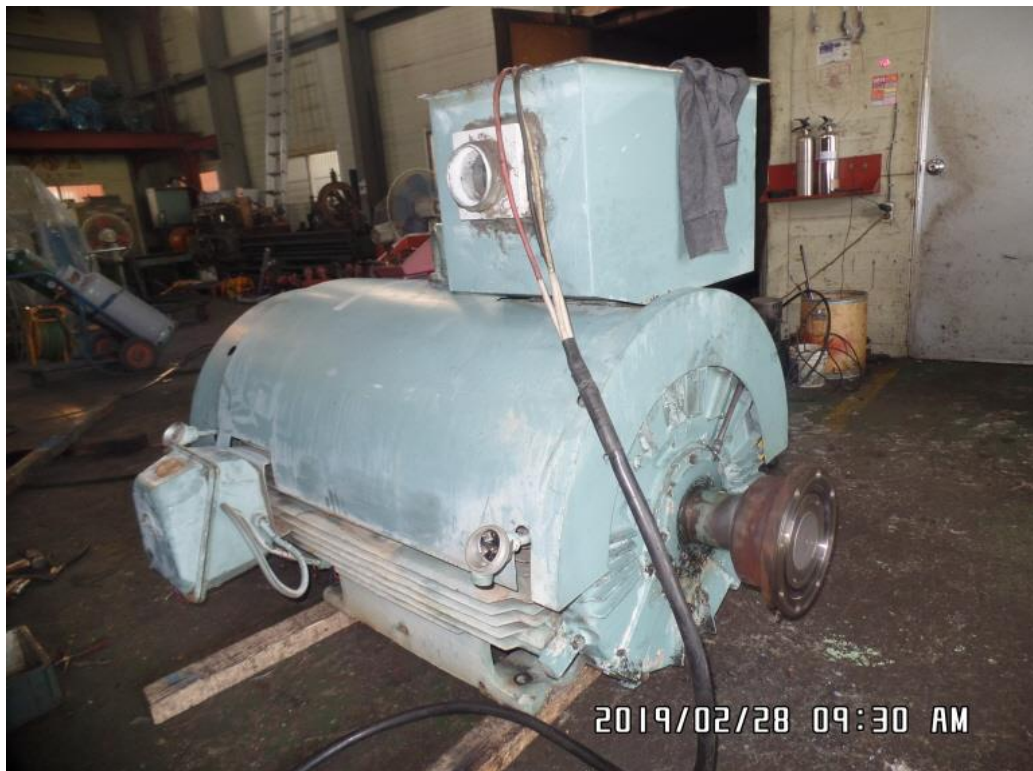
출고검사

시운전 TEST 실시

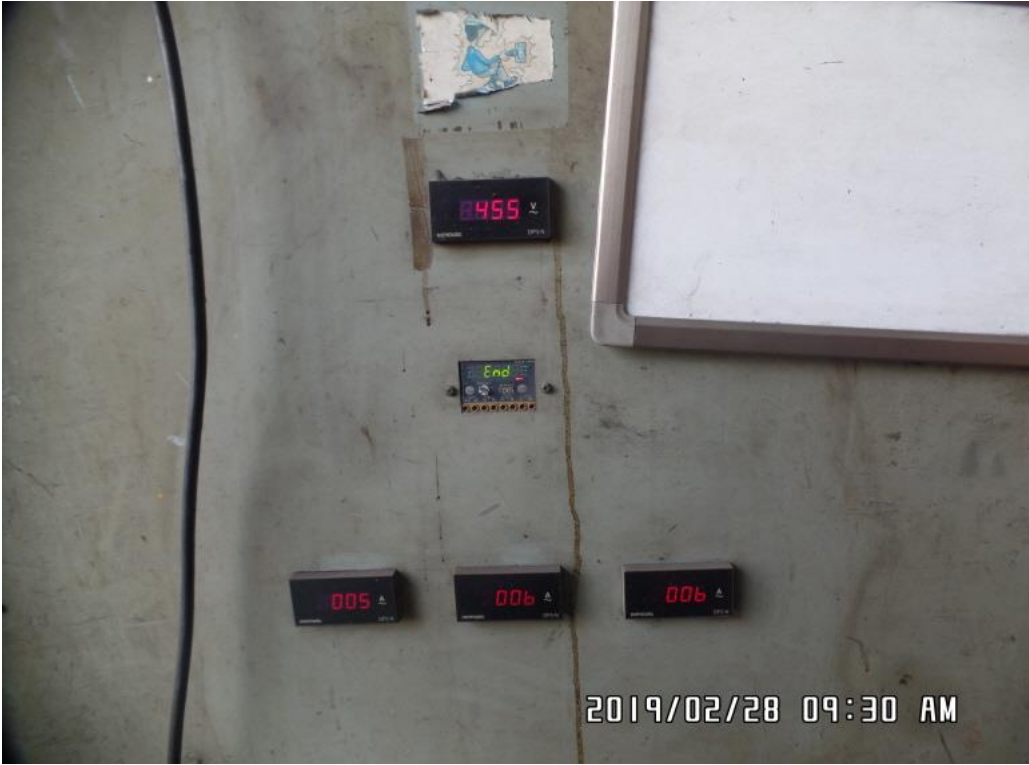
출고검사	455V로 RUNNING TEST 운전 CURRENT
작업공정	AC MOTOR 300KW 6P RECONDITION

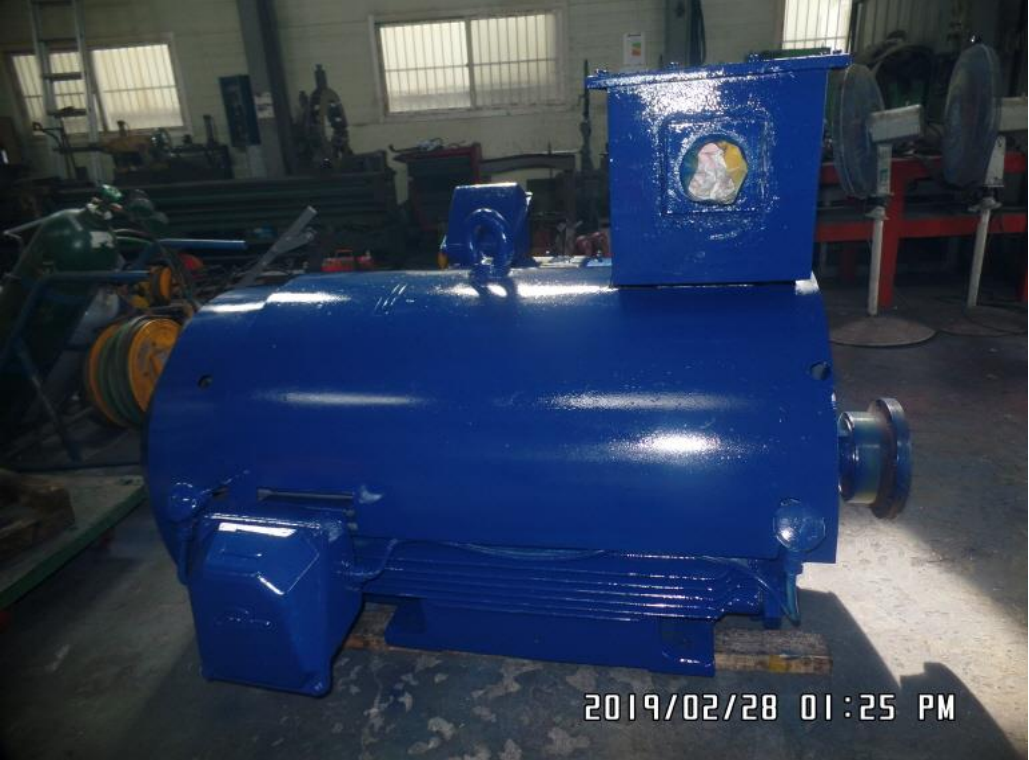
Ass'y	출고검사 후 COLOR PAINTING
