작업공정사진철

규격: DC MOTOR 55KW

REPAIR 내역: 분해 조립 및 불순물 CLEANSING DRYING

작업 공정 사진

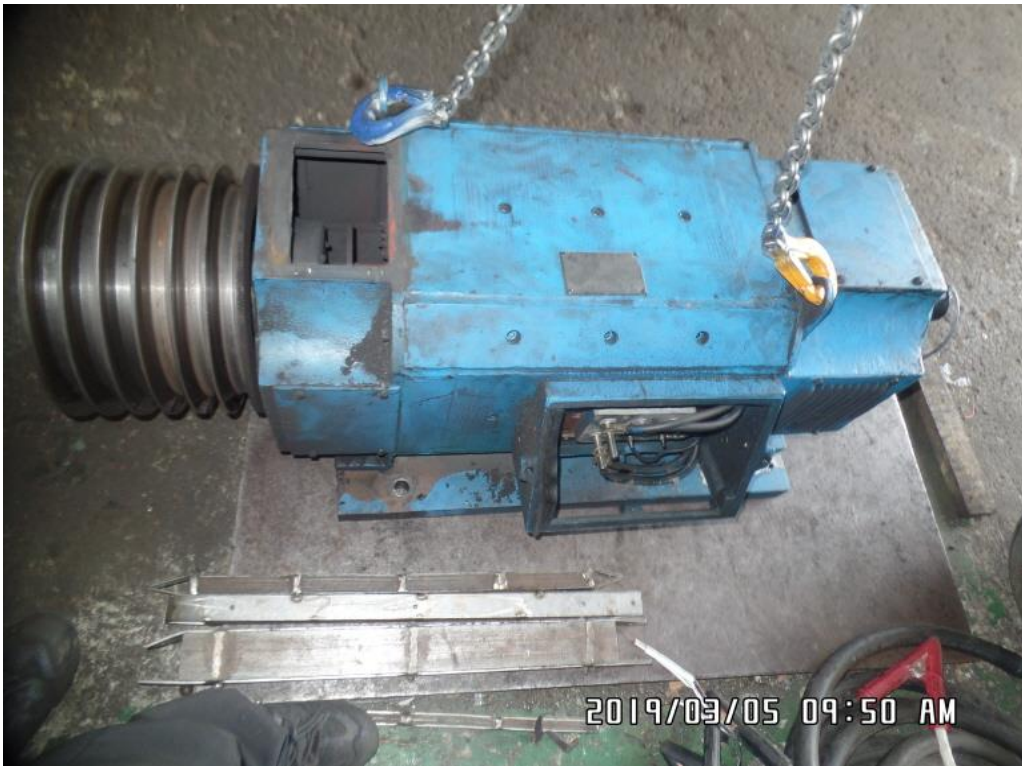
Ass'y

분해 전

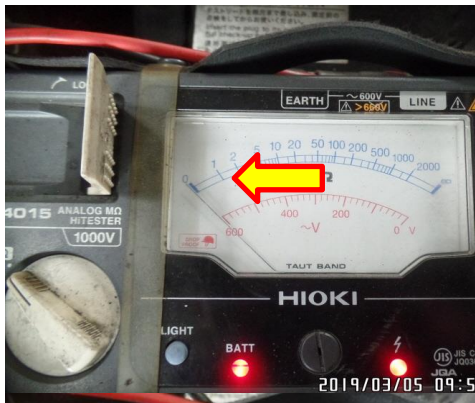
ARMATURE
절연저항

절연저항 불량하등 상당히 문제가 있고 세척건조 후 보수 방향 판단

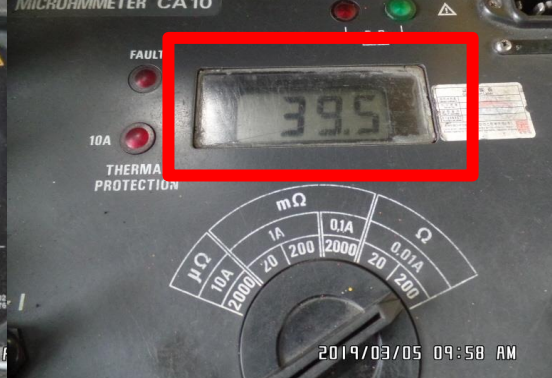
FIELD 권선저항 NAMEPLATE DATA에 의한 공식 옴의법칙에 적용하면 약60Ω

~68Ω이어야 하나 절반 수준으로 불량으로 추정 예상 된다

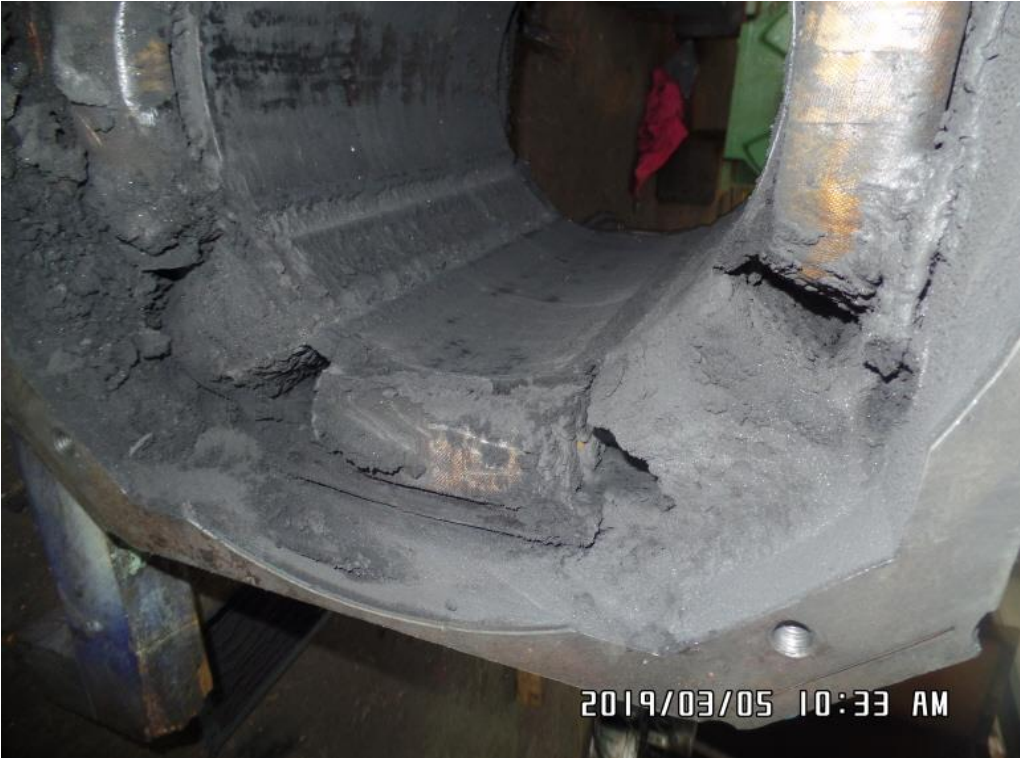
계자 권체	분진 등으로 막혀 냉각이 되지않는 상태임

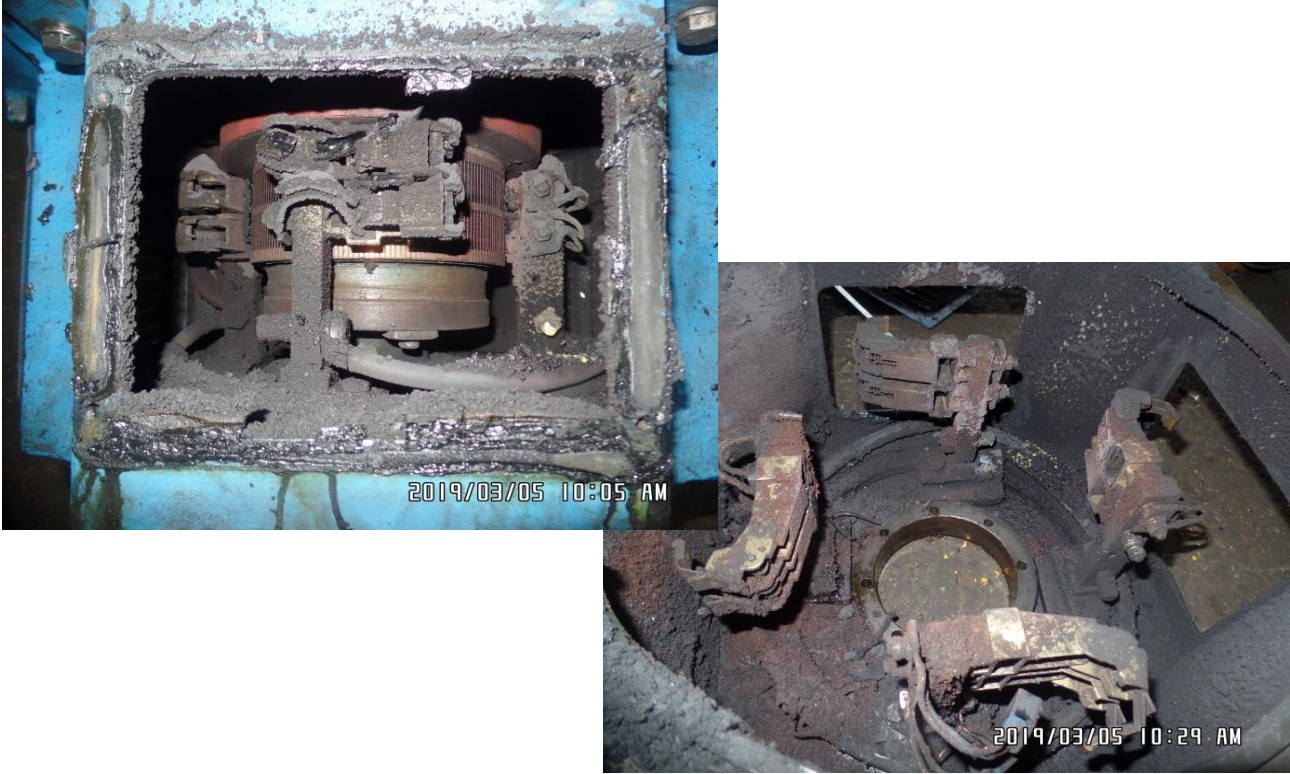
BRUSH HOLDER	상당히 문제가 있었던 것으로 보임
작업공정	DC MOTOR 55KW 입고검사

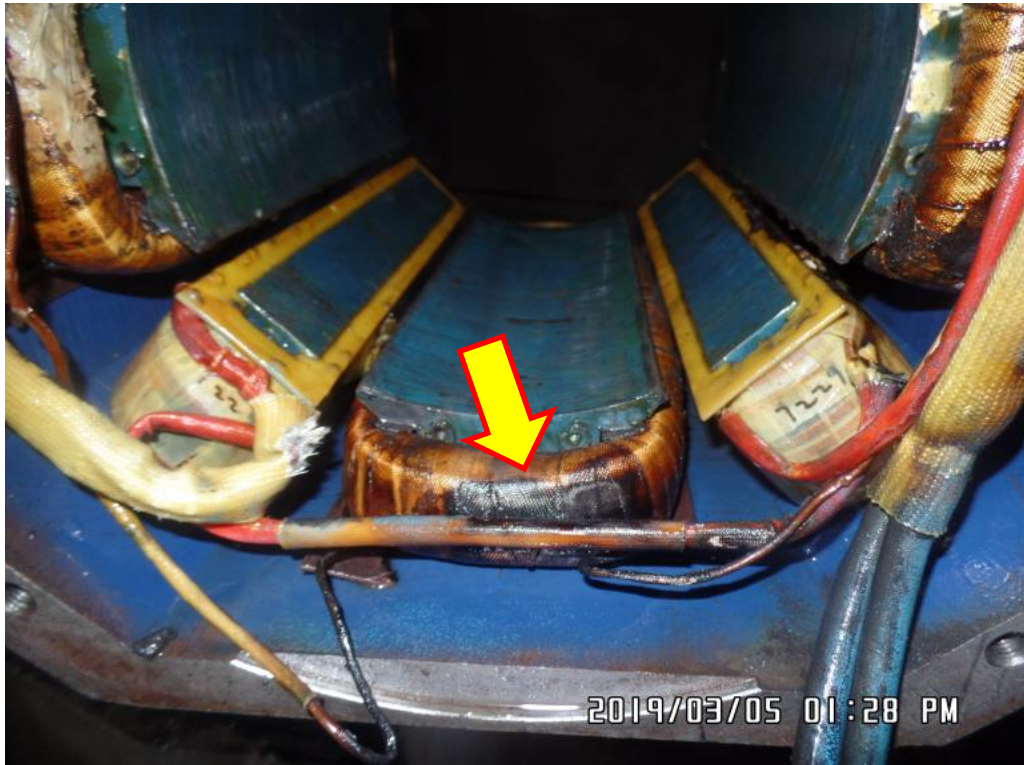
계자권체 세척실시 후

관리 및 예방정비를 게을리하여 피로누적등 통풍로가
파괴 한계점에 이르러진 것으로 판단 예상 되며 건조후 재 검사 실시 판단 됨.

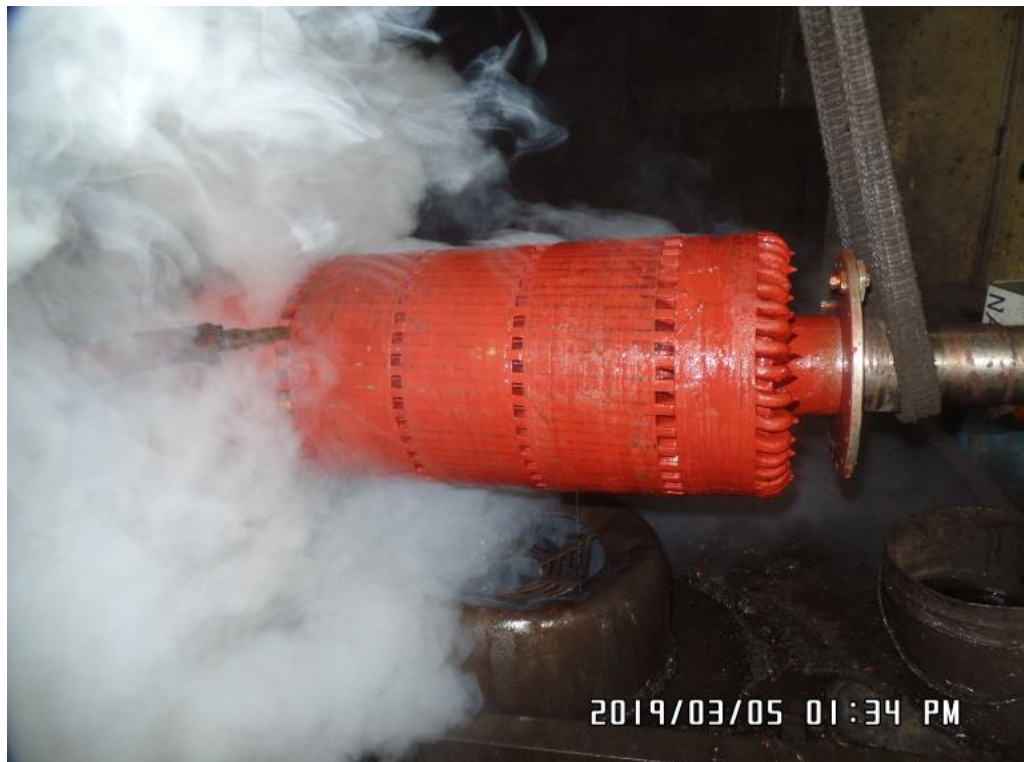
ARMATURE 권체

스팀 세척실시

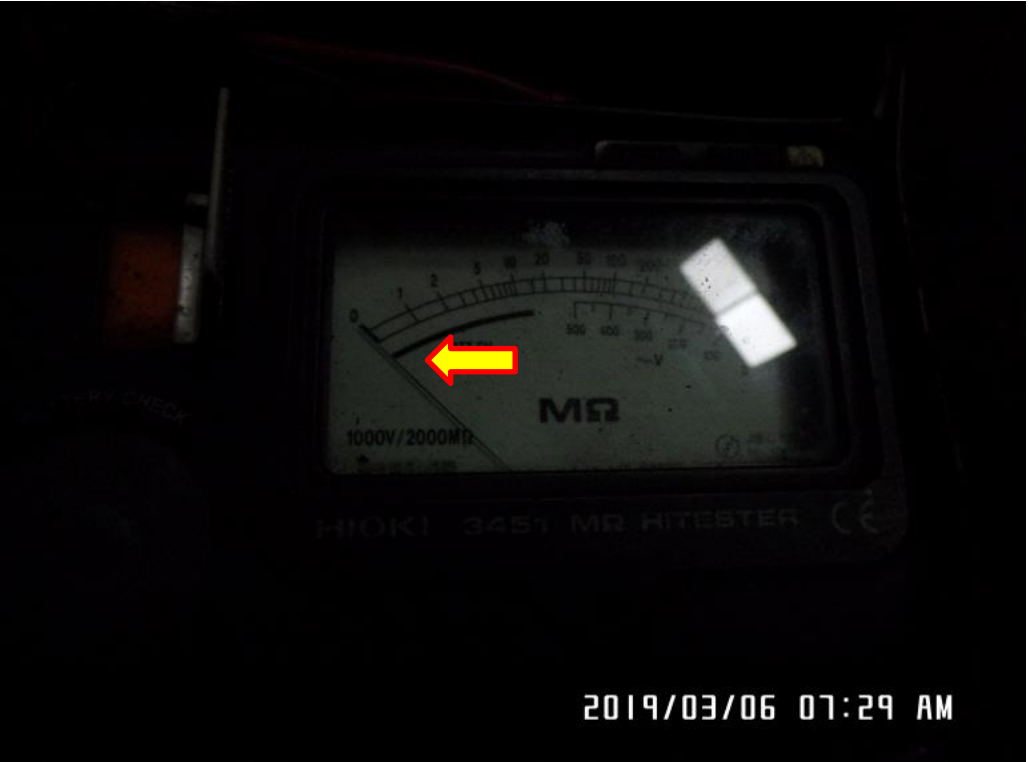
FIELD 권선	건조 후 절연검사 복구 불량

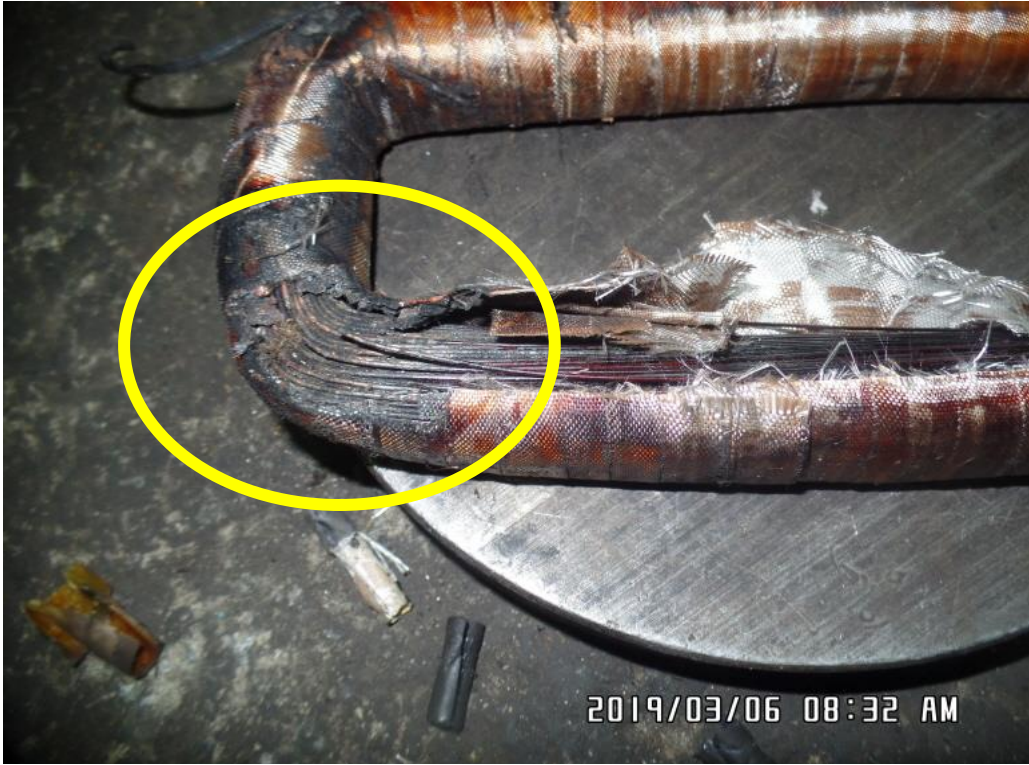
FIELD 권선	권선 해체 후 확인결과 과열 절연파괴 소손
작업공정	DC MOTOR 55KW 입고검사

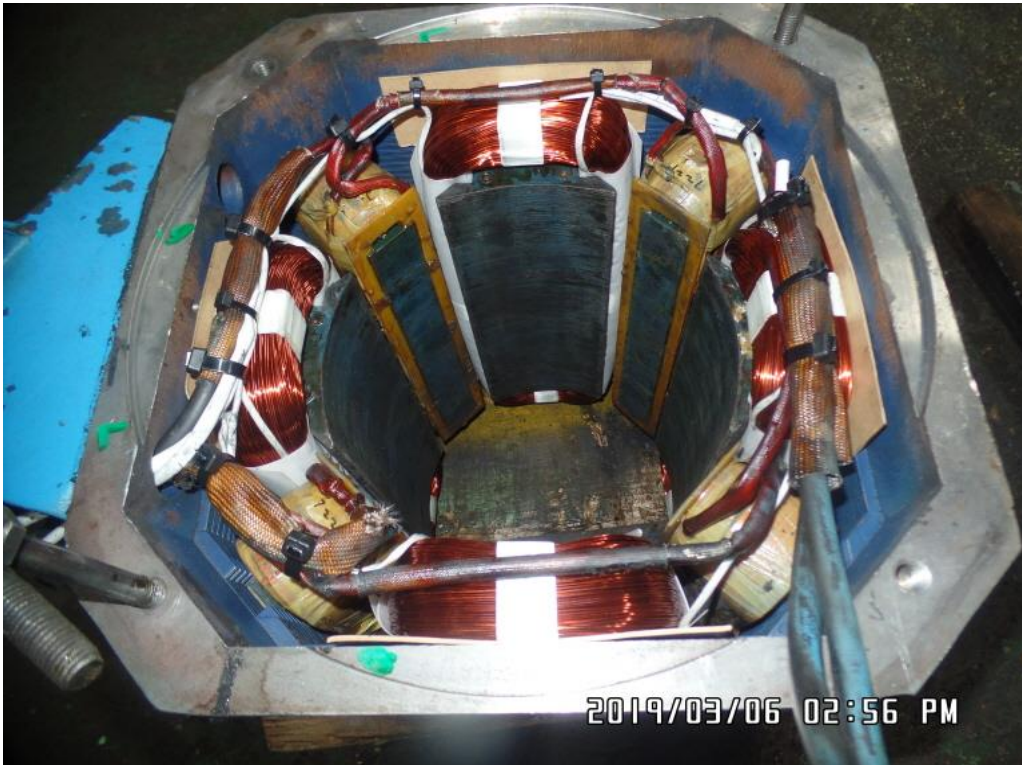
FIELD권선

재 권선 실시 완료

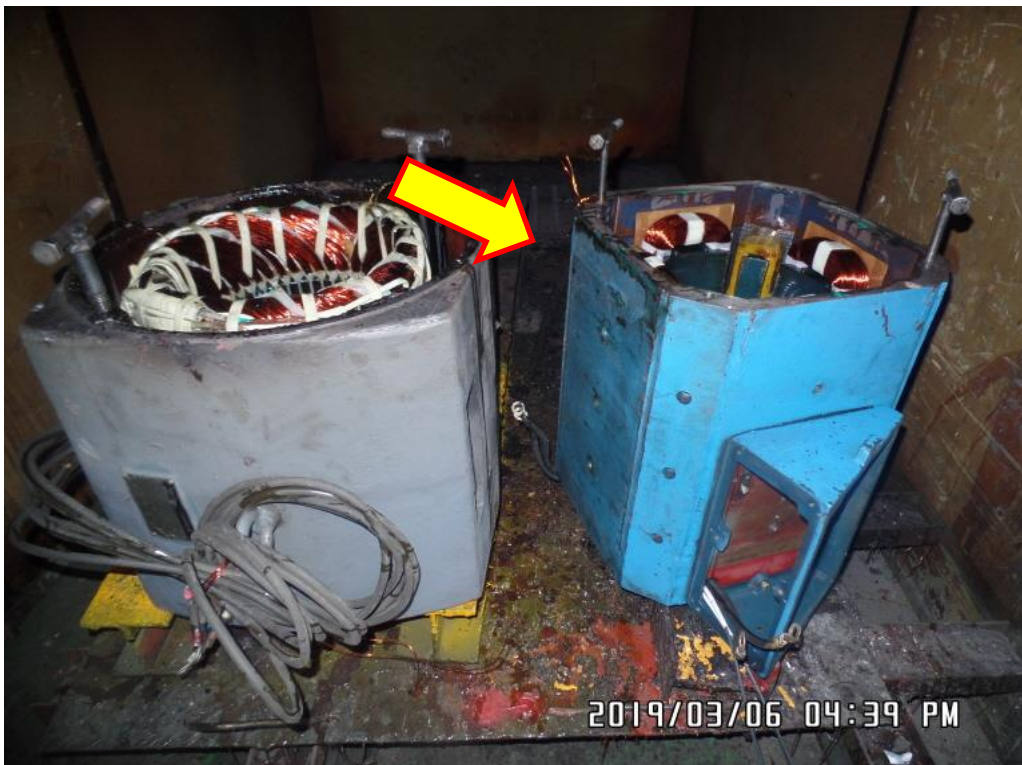
계자 권체

INSULATING VARNISH DIPPING DRYING실시

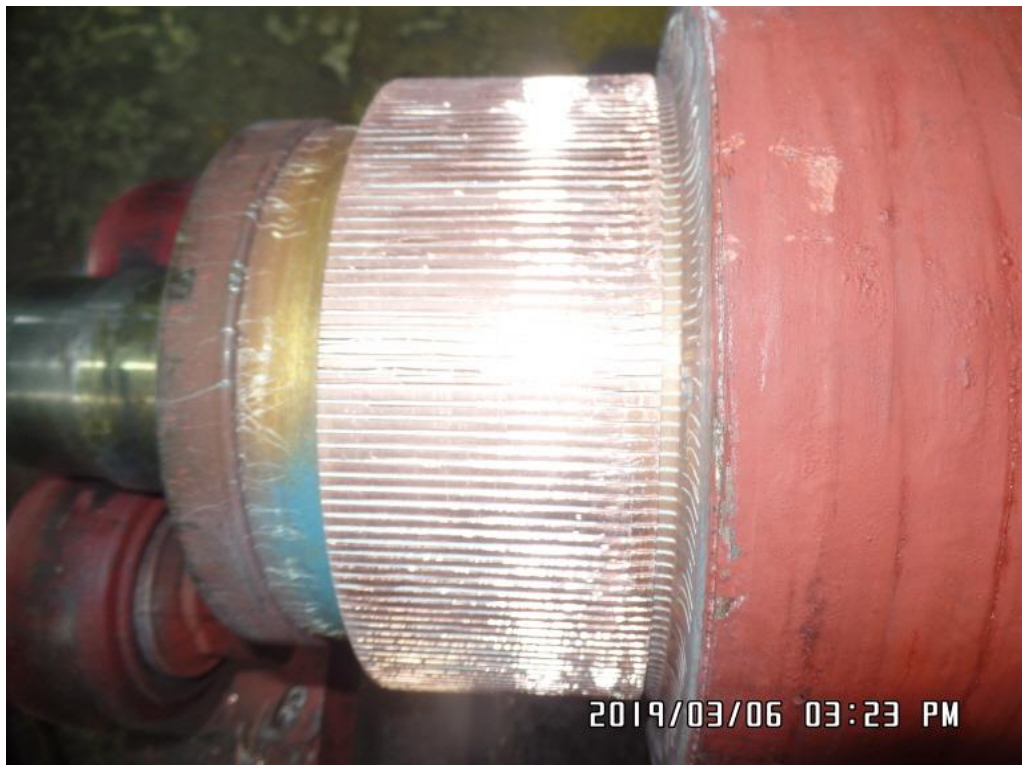
COMMUTATOR

동심도 가공 홈파기 및 UNDERCUTTING

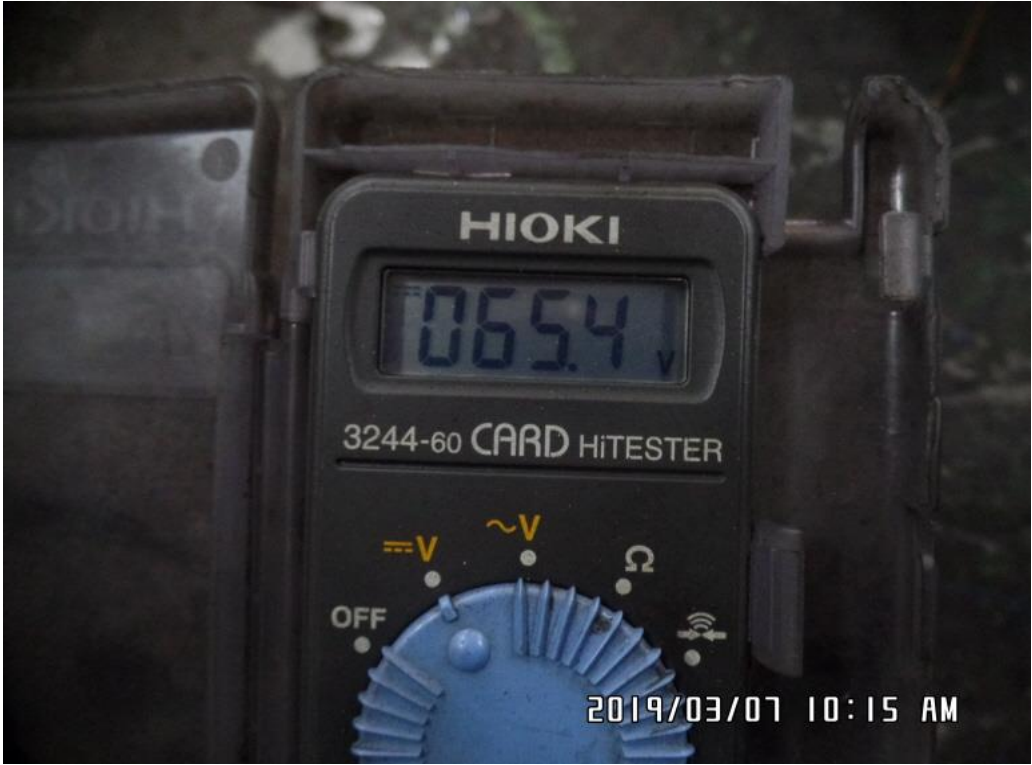
출고검사	위의 SPEED일때 TACHO GENERATOR 출력전압
작업공정	DC MOTOR 55KW FIELD REWINDING

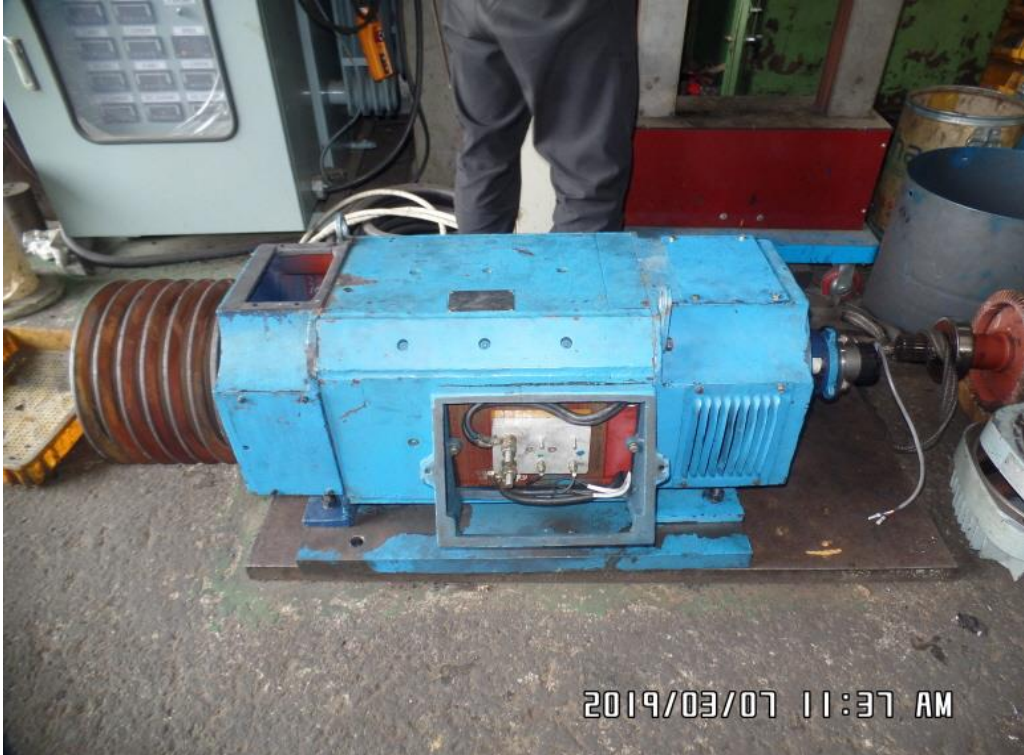
Ass'y	출고검사 후
