작업공정사진철

공사명: AC MOTOR RECONDITION 및 CONTROLLER 보수

규격: AC MOTOR 440V 110KW 4P

REPAIR 내역: 분해 조립 및 조립부품 불순물 CLEANSING
INSULATING VARNISH DIPPING DRYING
BALANCING 및 UNBALANCE교정
BEARING 교환
SOFT START 110KW용교환 & 보수
입 출고검사 시운전 TEST

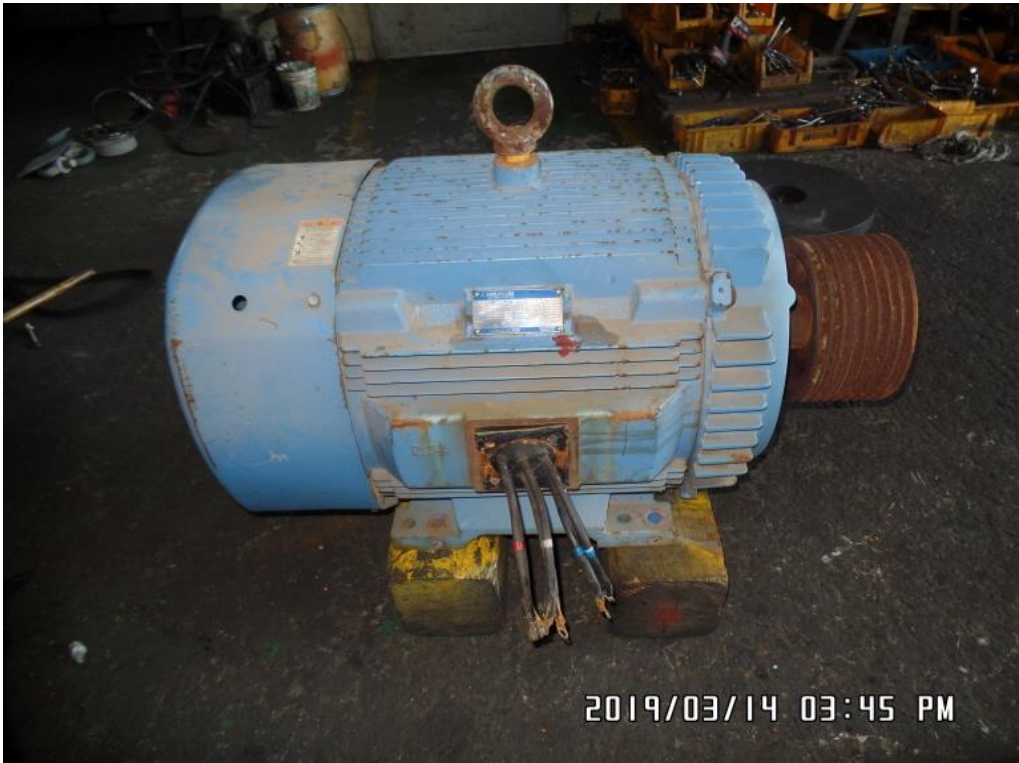
Ass'y

분해 전

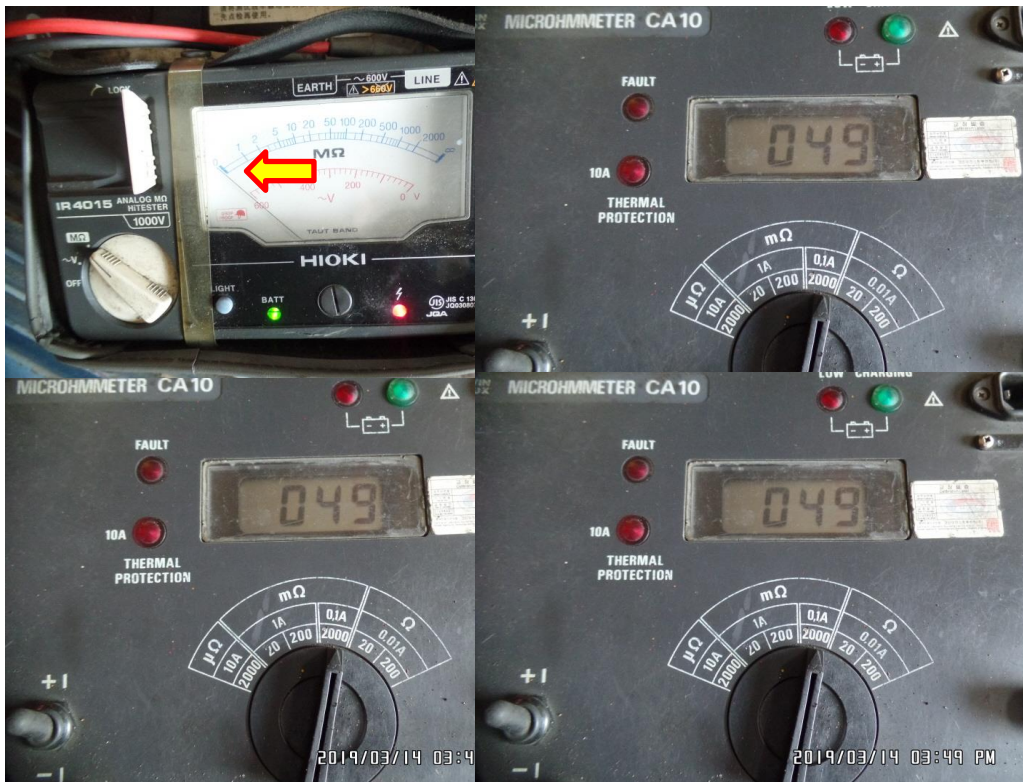
STATOR권선검사

절연저항 & 각 상별 권선저항

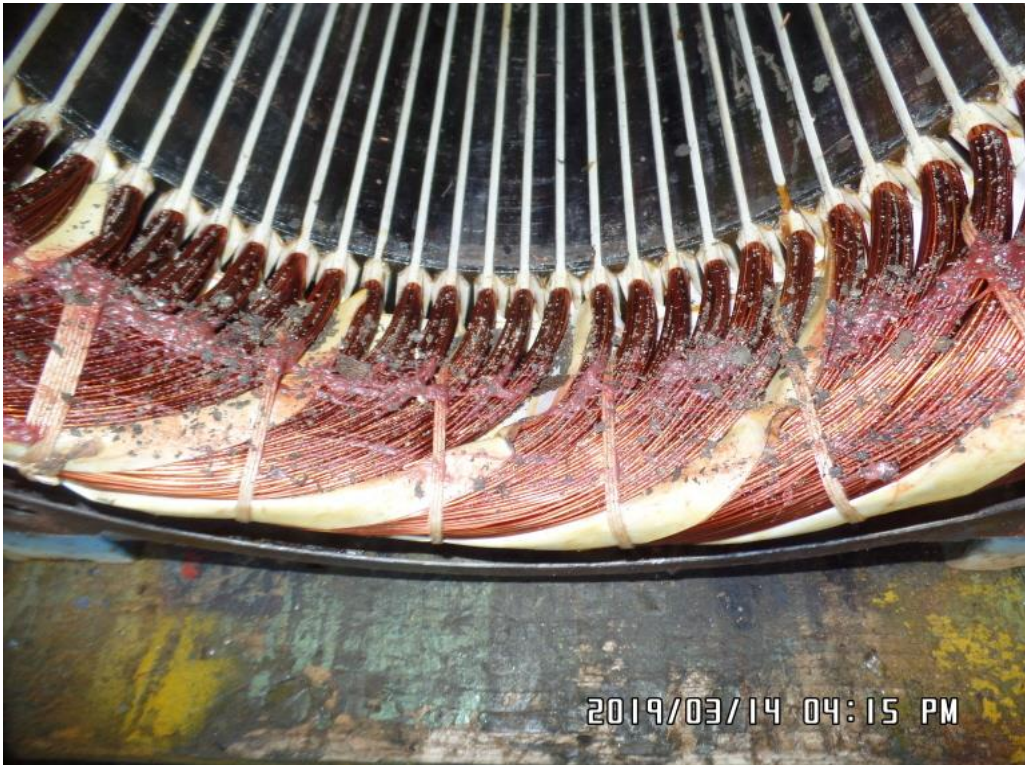
권선부

물 유입으로 GREASE혼합 흡착되어 절연 불량

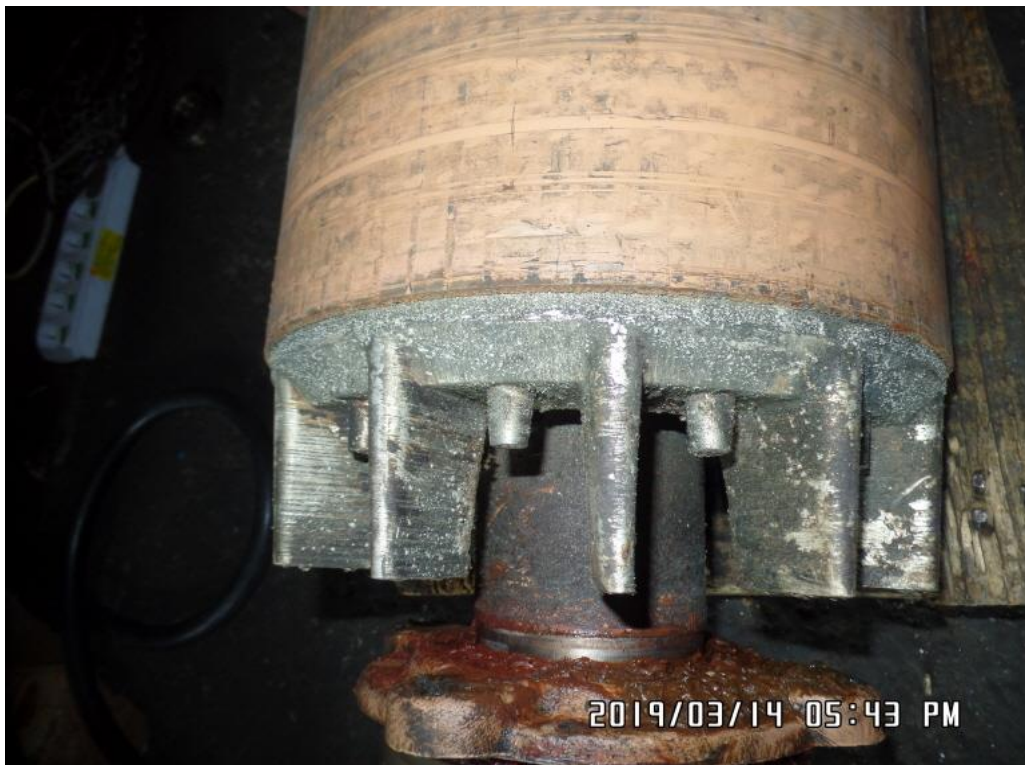
ROTOR

GREASE등 불순물 흡착

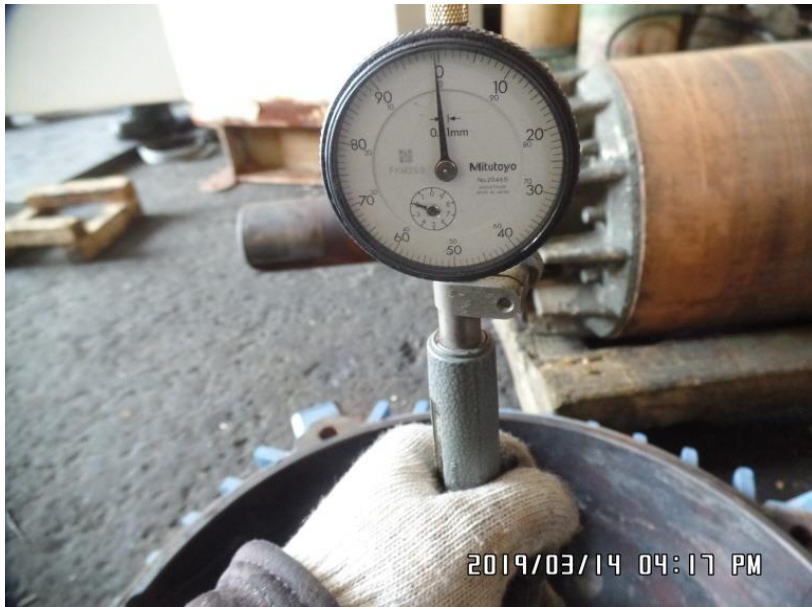
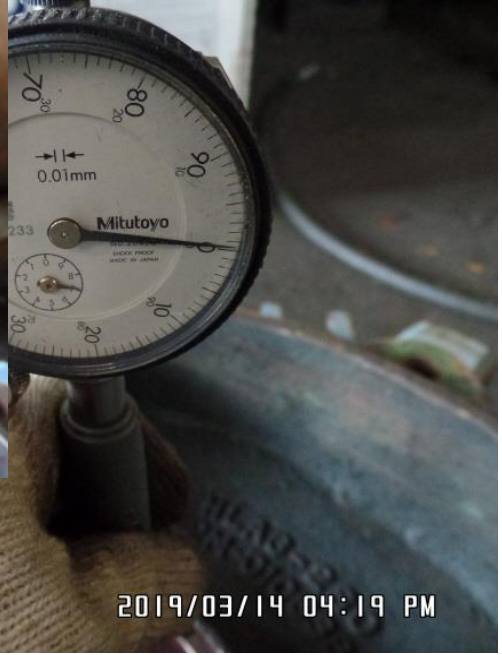
BRACKET

양측 HOUSING검사 측정치 양호

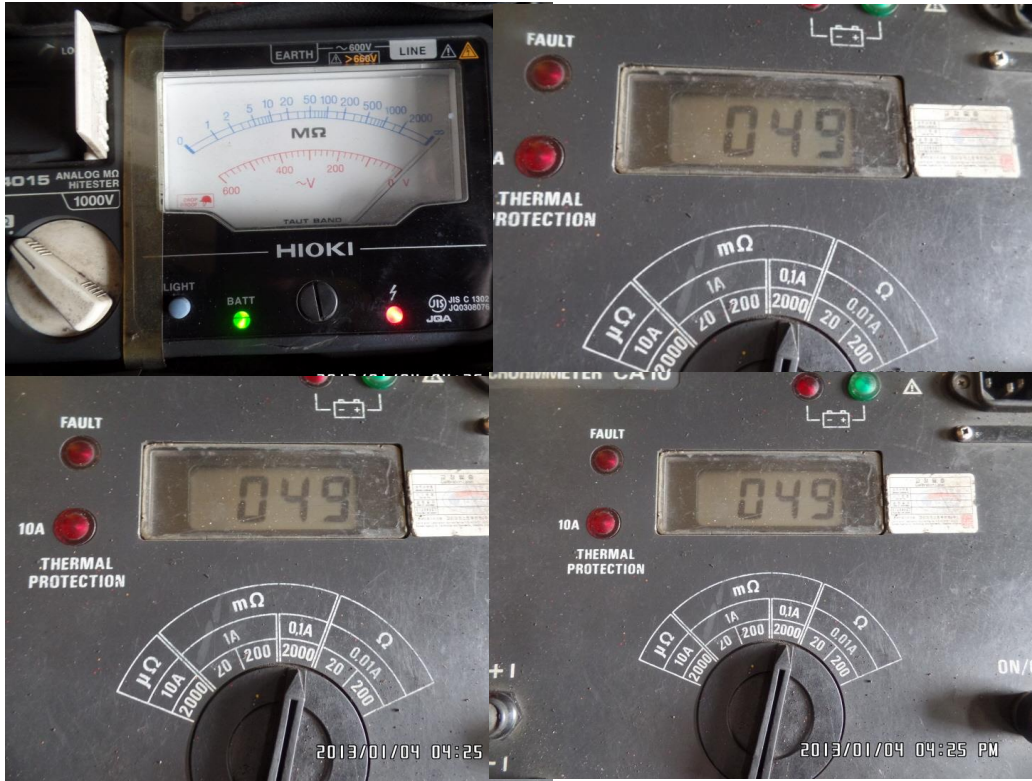
출고검사

절연저항 & 각 상별 권선저항

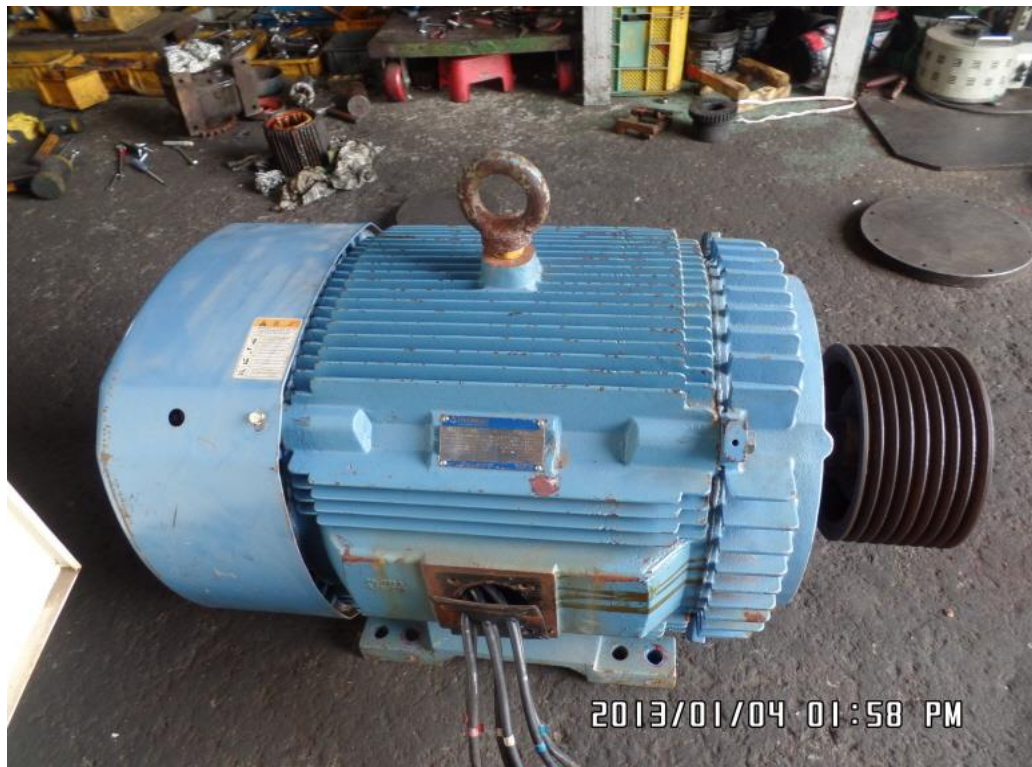
출고검사

시운전 TEST 실시

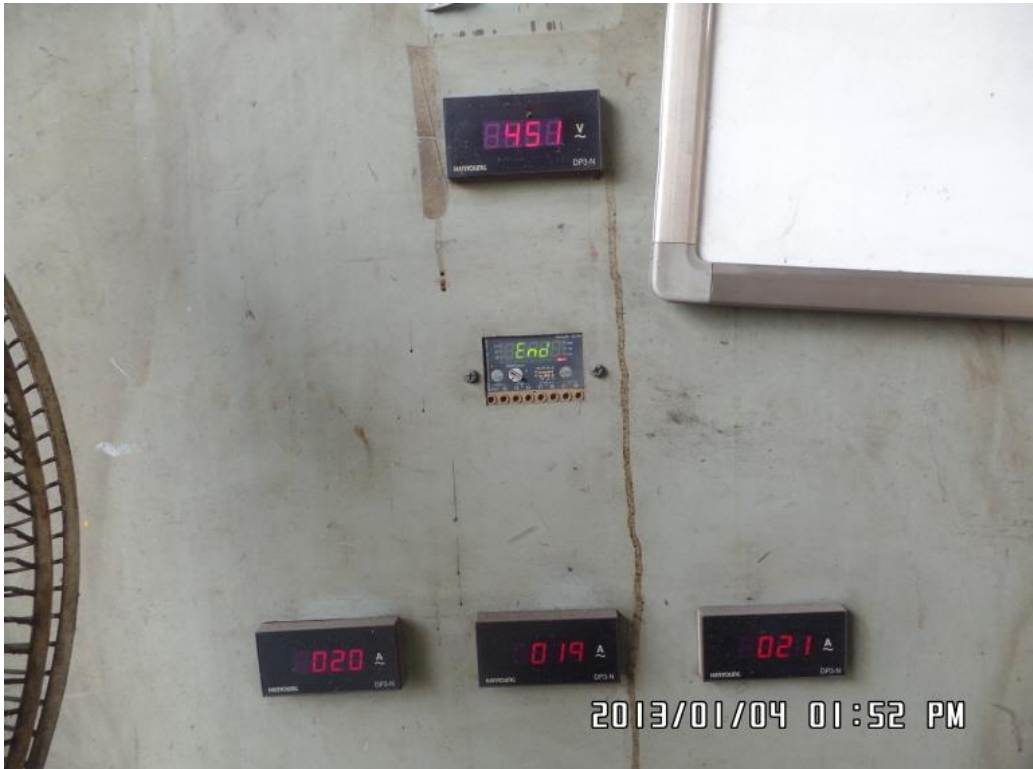
출고검사

시운전 TEST 운전 CURRENT

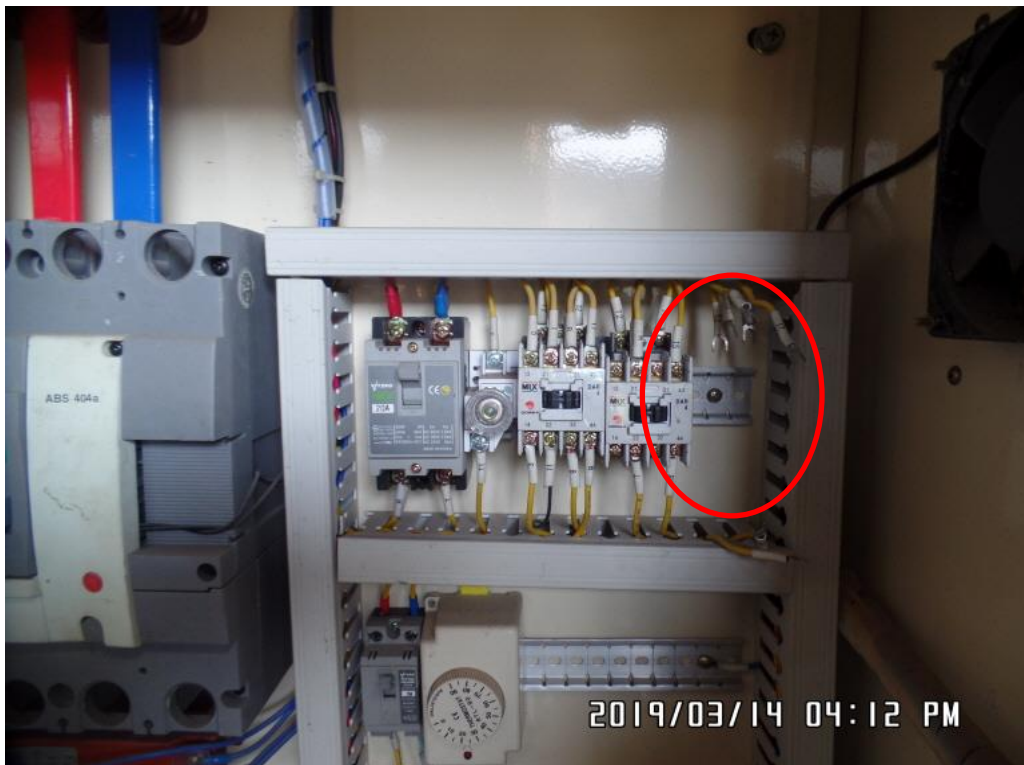
CONTROL

부품 일부 없음

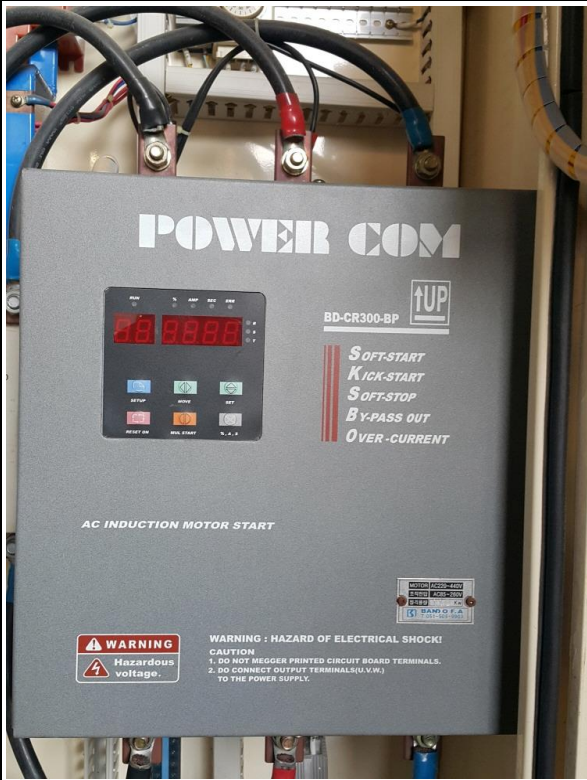
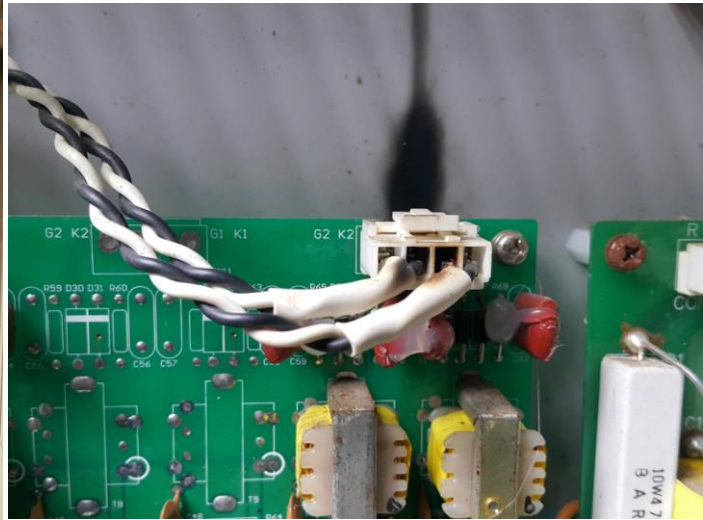
DRIVE UNIT

소손으로 일부 부품 단종

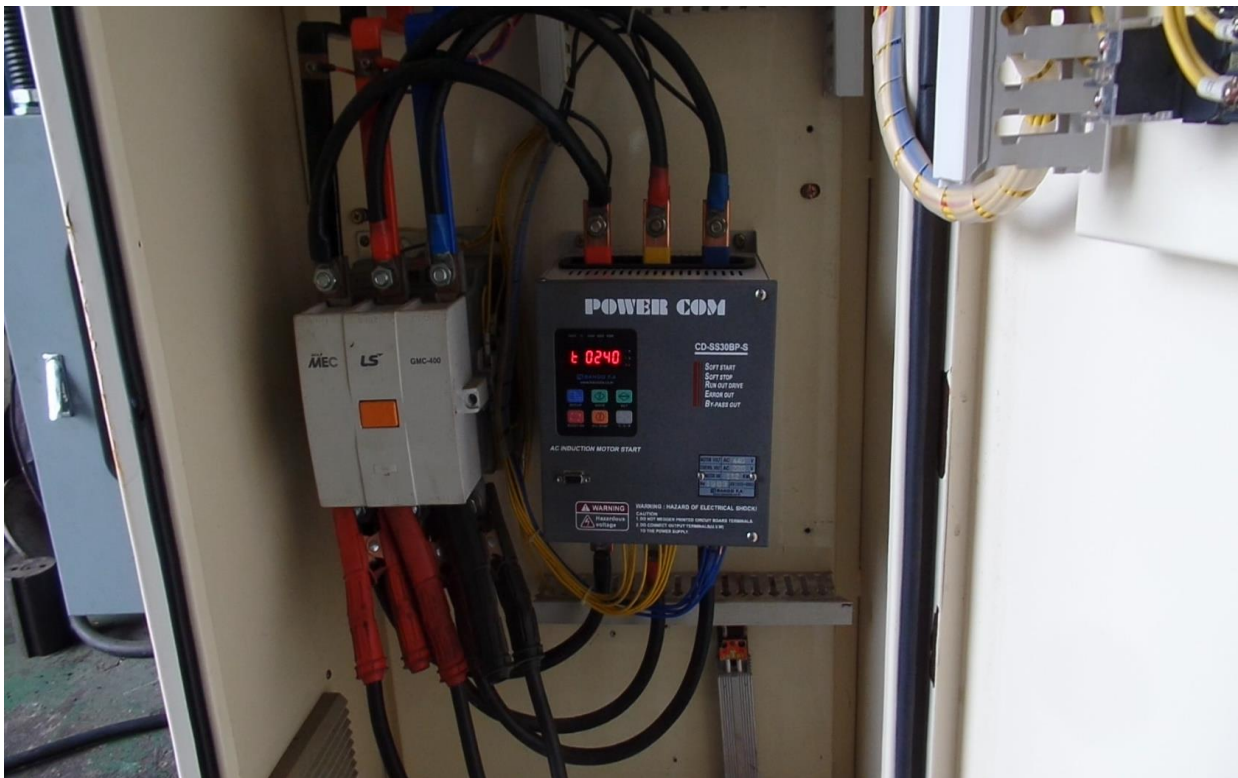
| DRIVE UNIT | 시운전 TEST 실시 |

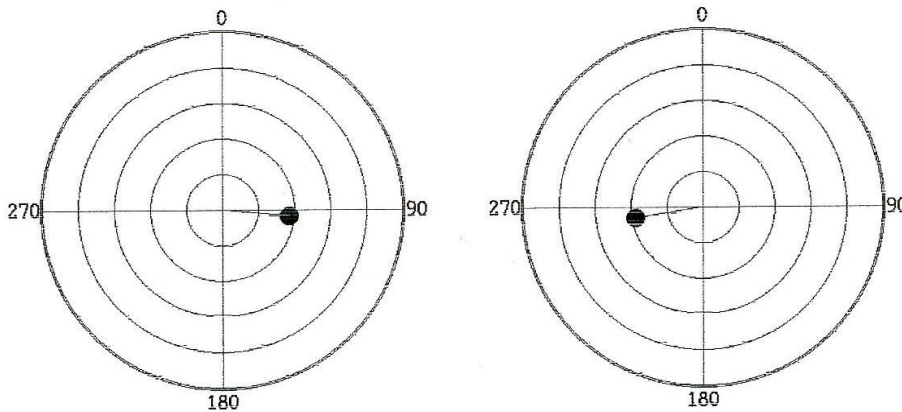
CORRECT UNBALANCE GRAPH (max = 50.0 gr)

| | PLANE1 | PLANE2 |
|---|---|---|
| UNBALANCE | 22.1 gr | 30.6 gr |
| RESULT | ACCEPT | REJECT |

| | PLANE1 | PLANE2 |
|---|---|---|
| UNBALANCE | 18.7 gr | 19.2 gr |
| RESULT | ACCEPT | ACCEPT |
