작업공정사진철

공사명: Franz Kessler KG SPINDLE MOTOR 예방정비

규격: AC 71KW 1500~6500RPM

REPAIR 내역: 분해 및 불순물 CLEANSING DRYING
INSULATING VARNISH DIPPING DRYING
BALANCING 및 UNBALANCE교정
BEARING교환 조립
반부하 HOUSING METALLIZING 연마
출고검사 시운전 TEST

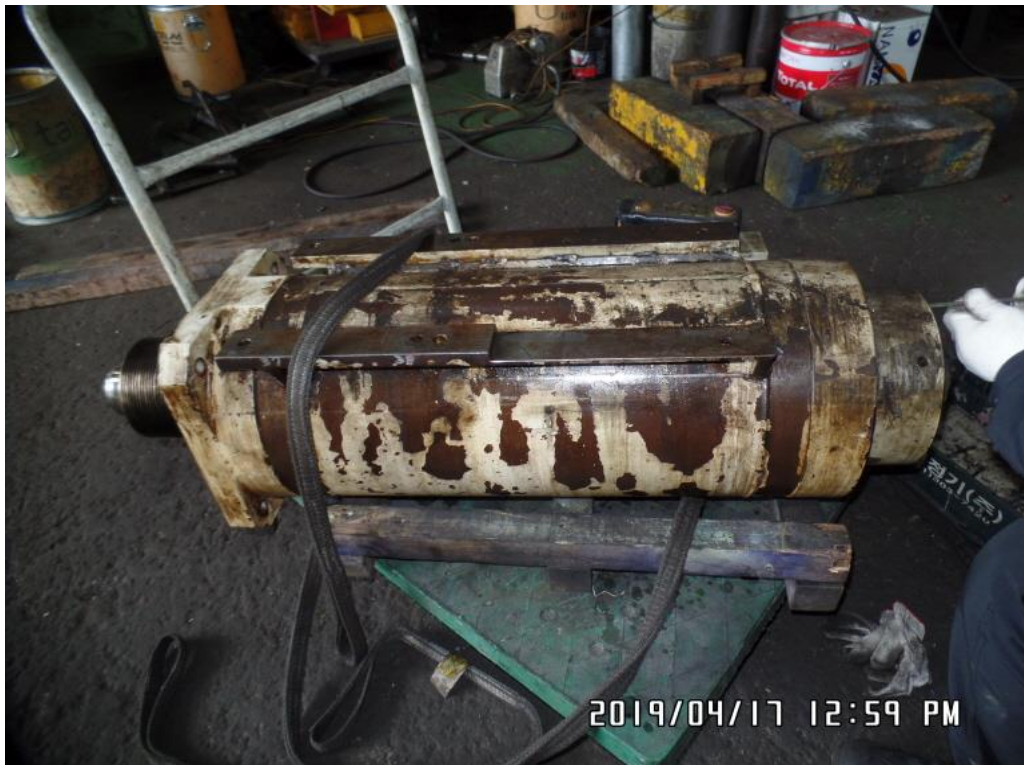
Ass'y

분해 전

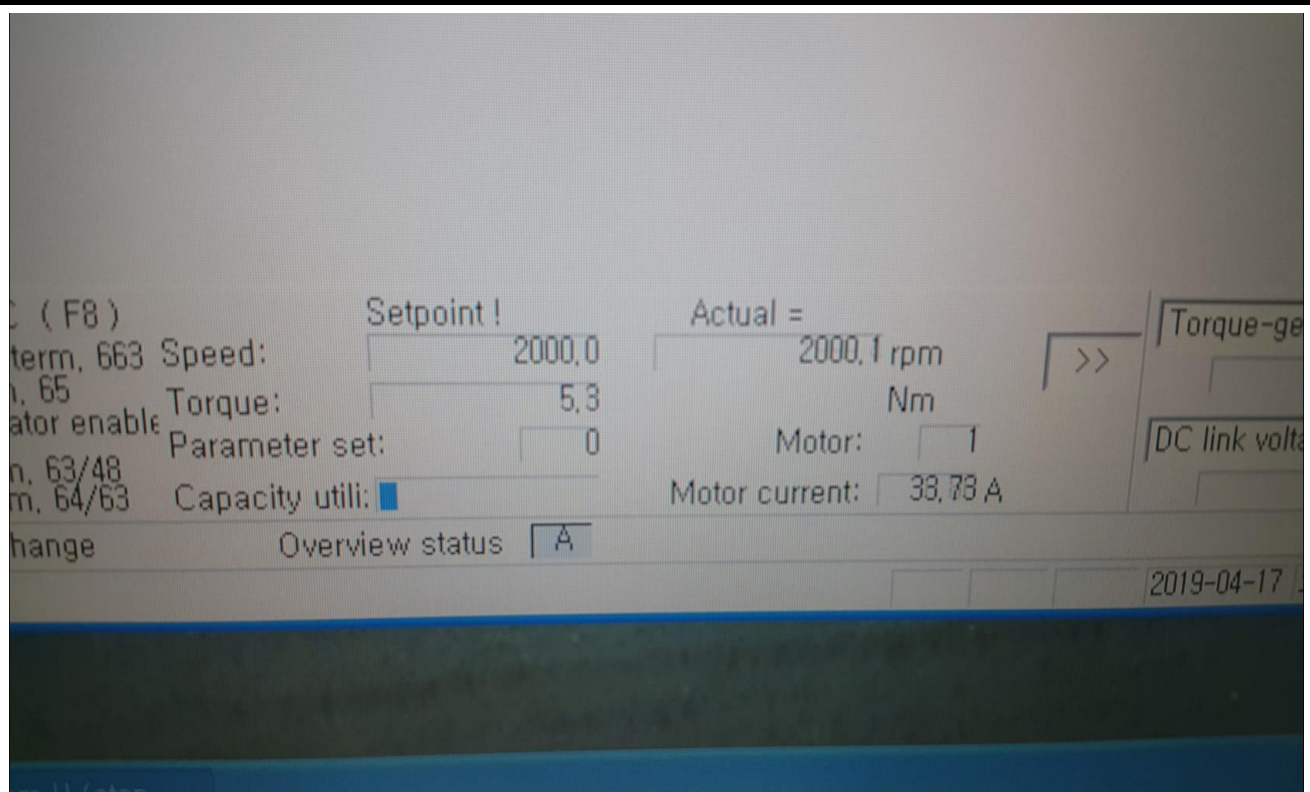
분해전 검사

LOW SPEED에서 HIGH SPEED까지 내부소음 발생

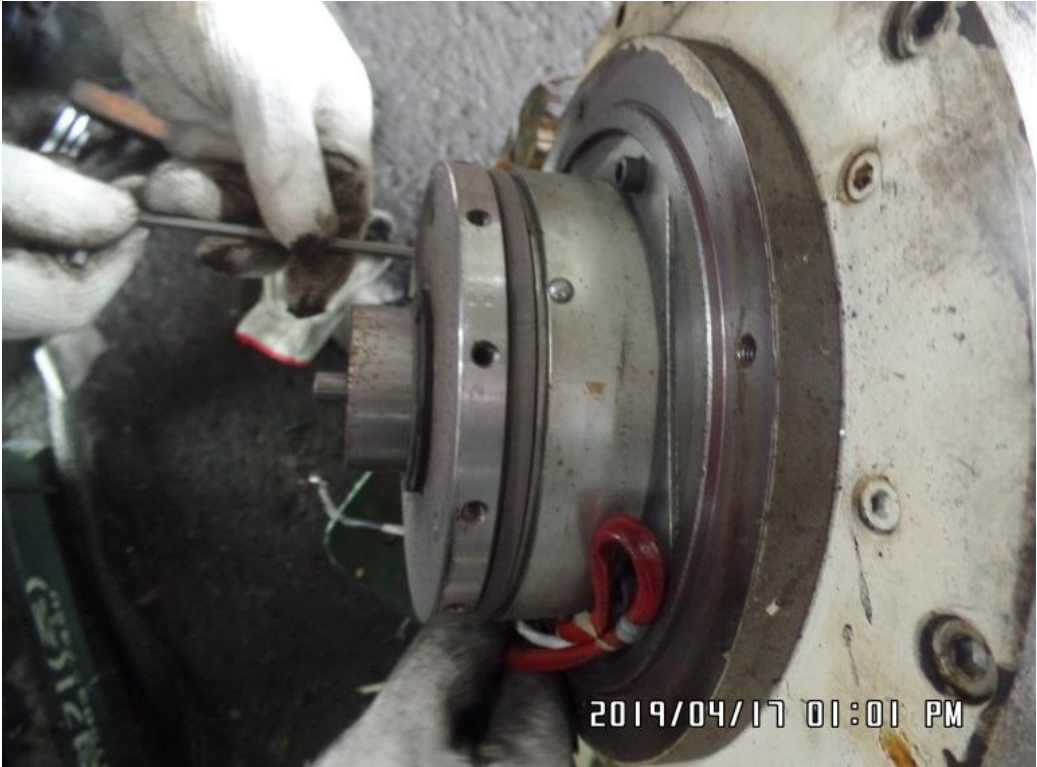
Ass'y	분해 실시
작업공정	AC SERVO MOTOR 입고검사

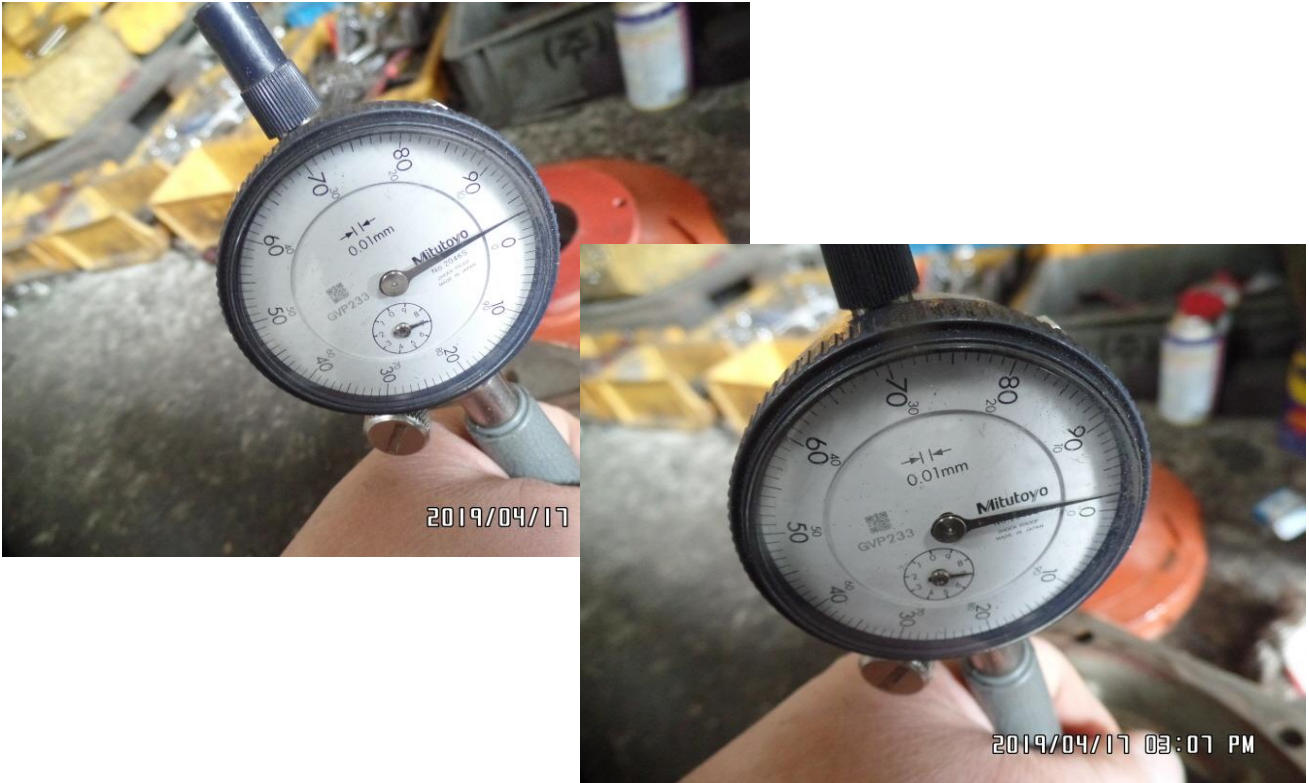
BRACKET	부하측 HOUSING 측정치 2~3/100으로 재 사용

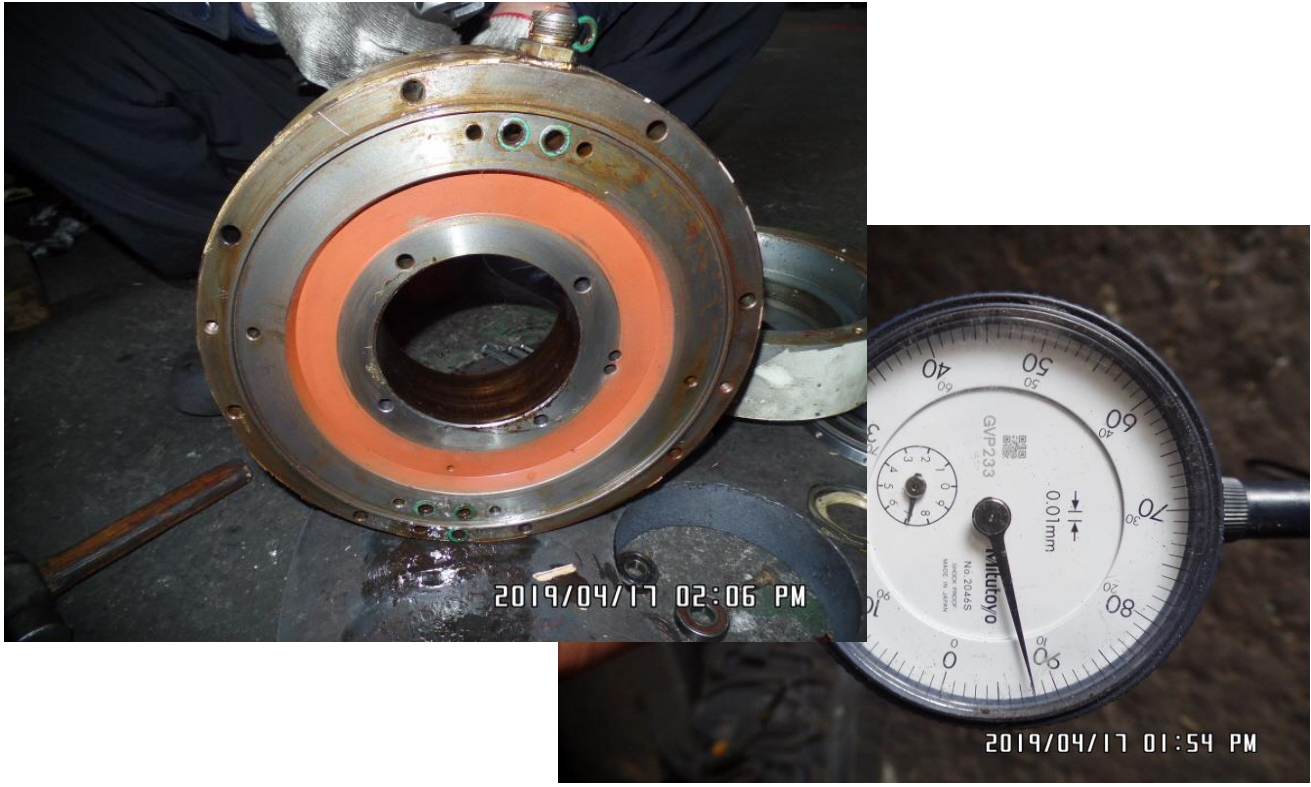
BRACKET	반부하측 HOUSING 측정치 8/100으로 마모 불량	
작업공정	AC SERVO MOTOR RECONDITION	
반부하	 	부하
분해 후 ROTOR	부하에서 반 부하 방향으로 마찰이 진행 되는 것으로 짐작됨

BRACKET	반 부하측 HOUSING 보수 후 검사

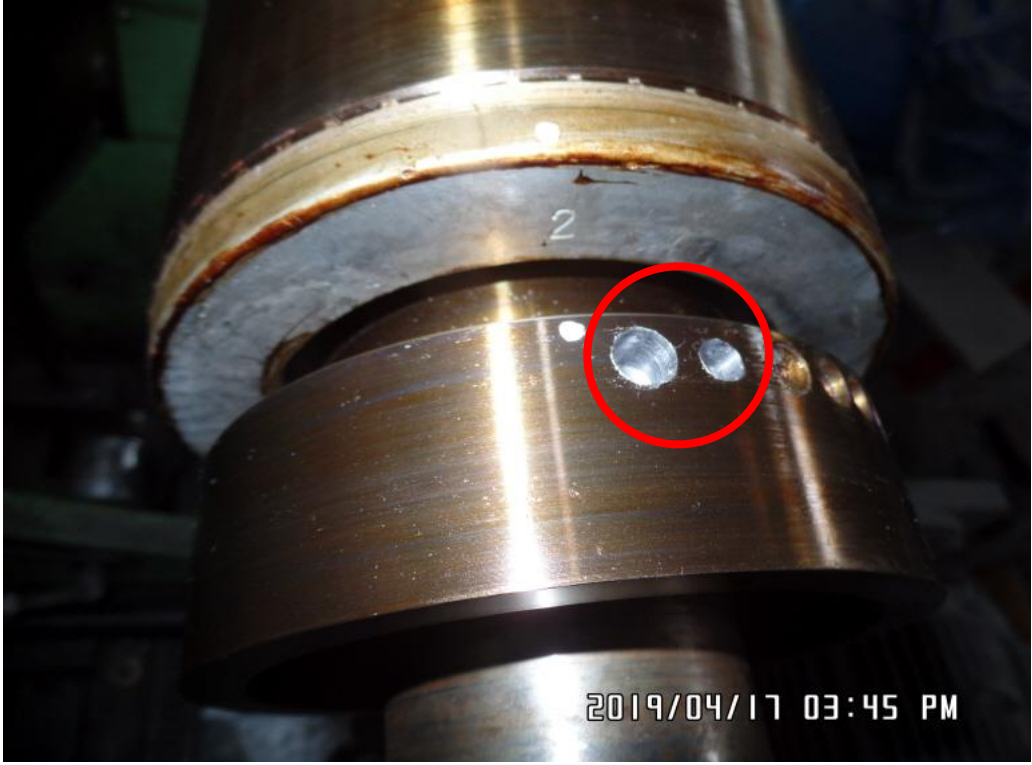
ROTOR	교정된 UNBALACE REPORT참조
작업공정	AC SERVO MOTOR RECONDITION

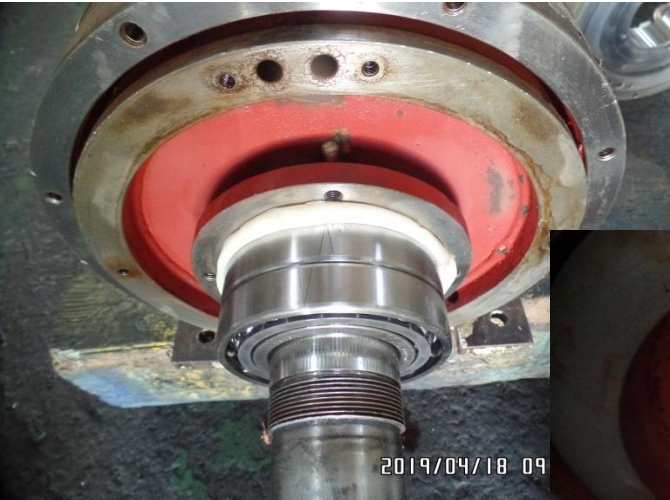
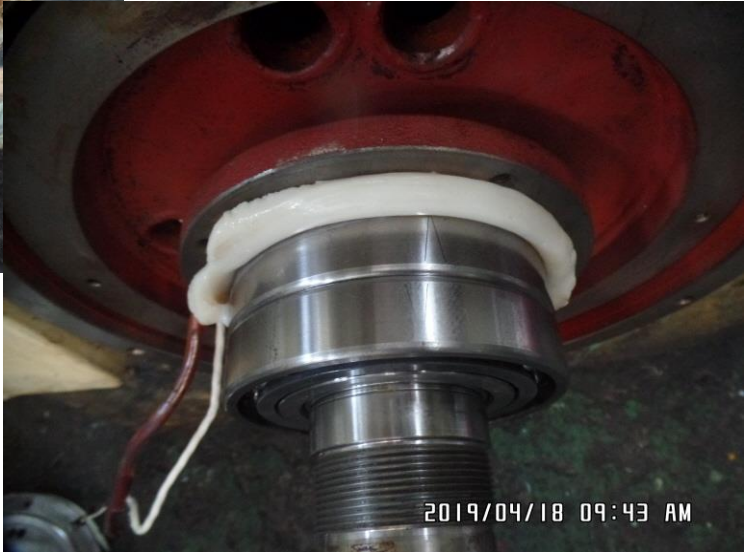
<p data-bbox="981 1375 1342 1413">기존 양측 DB조합 방향 임</p>

조립	GREASE CHARGING 및 BEARING예열 삽입 실시

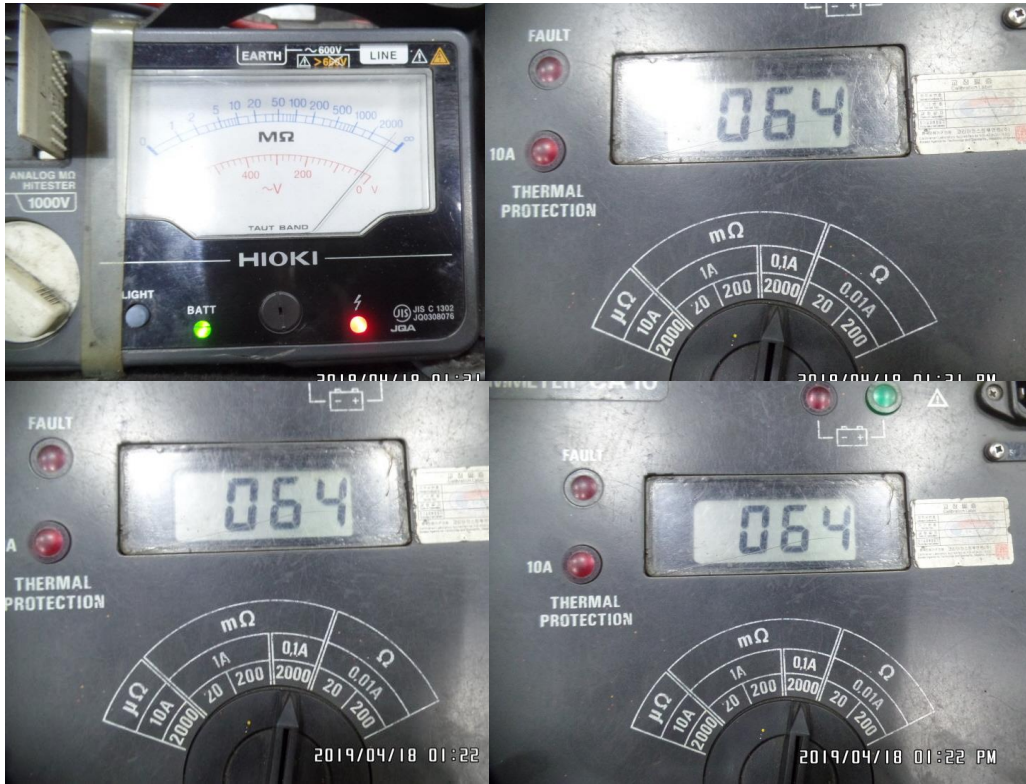
출고검사

절연저항 & 각상별 권선저항

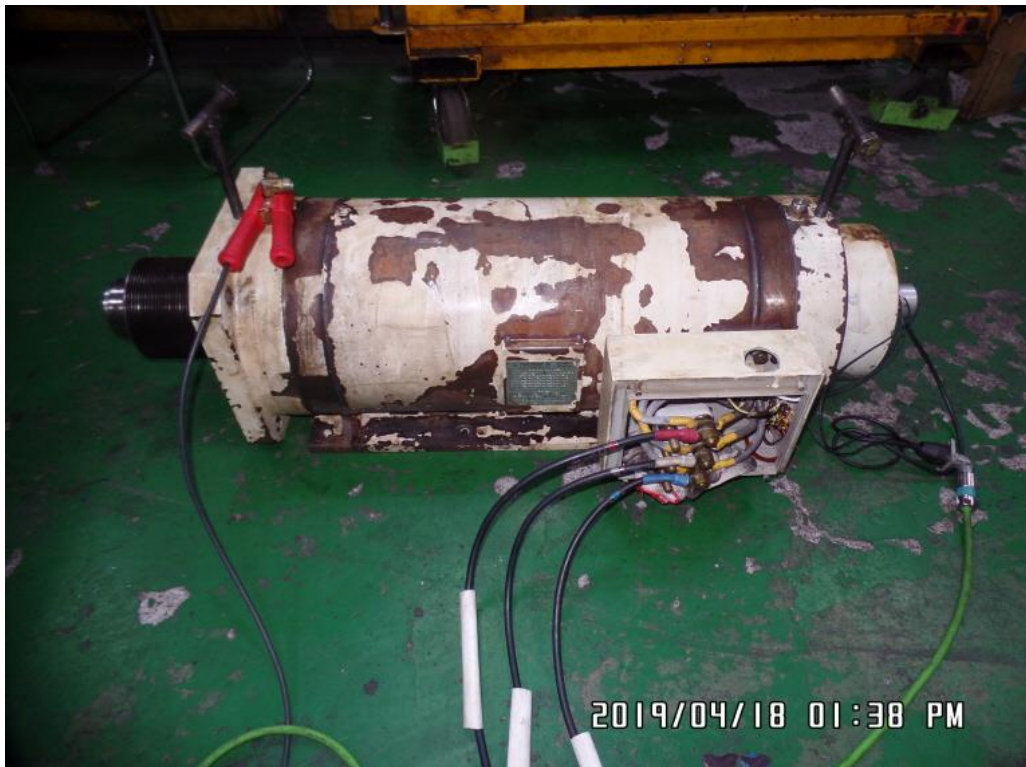
출고검사

시운전 TEST 실시

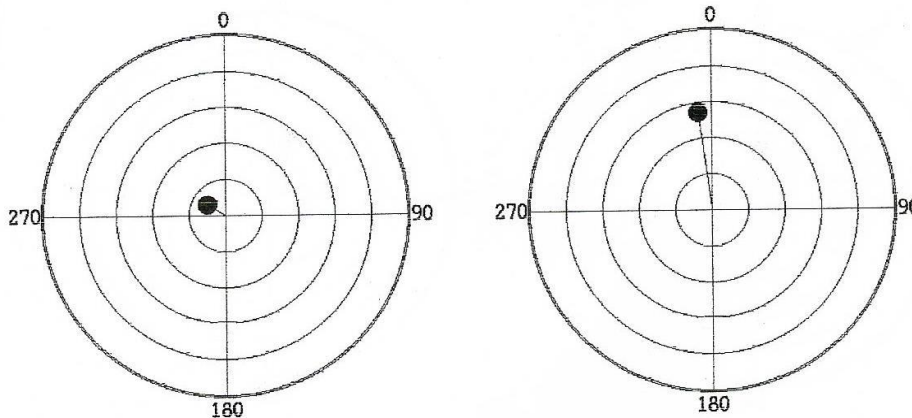
CORRECT UNBALANCE GRAPH (max = 10.0 gr)

PLANE1	PLANE2
UNBALANCE	1.3 gr	9.1 gr
ANGLE	324 deg	354 deg
RESULT	ACCEPT	REJECT

PLANE1	PLANE2
UNBALANCE	1.2 gr	5.5 gr
ANGLE	300 deg	352 deg
RESULT	ACCEPT	ACCEPT

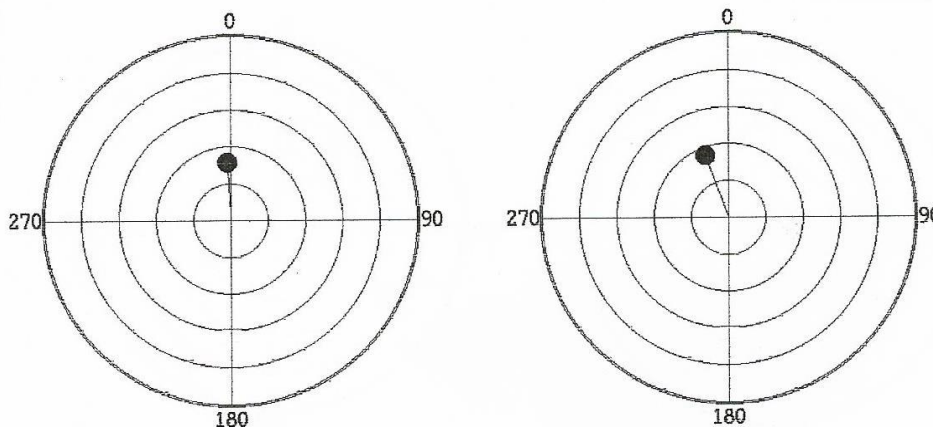
CORRECT UNBALANCE GRAPH (max = 5.0 gr)

PLANE1	PLANE2
UNBALANCE	1.2 gr	5.5 gr
ANGLE	300 deg	352 deg
RESULT	ACCEPT	ACCEPT

PLANE1	PLANE2
UNBALANCE	1.6 gr	1.8 gr
ANGLE	356 deg	339 deg
RESULT	ACCEPT	ACCEPT
