작업공정사진철

고객명 : (주)
공사명 : PRESS DC MOTOR RECONDITION

규격 : DC MOTOR 125KW 보수

REPAIR 내역 : 분해 조립 및 불순물 CLEANSING DRYING
INSULATING VARNISH DIPPING DRYING
COMMUTATOR 동심도 가공 및 UNDERCUTTING
BALANCING 및 UNBALANCE교정
출고검사 시운전 TEST

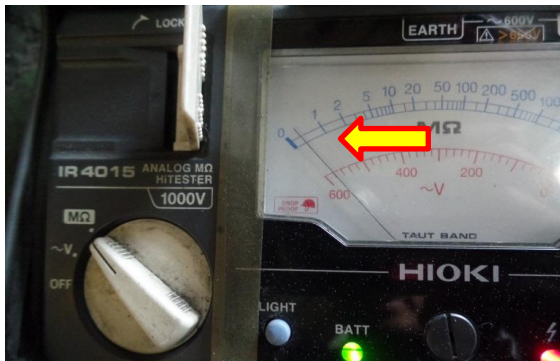
ARMATURE
절연저항

ARMATURE 절연 나쁨

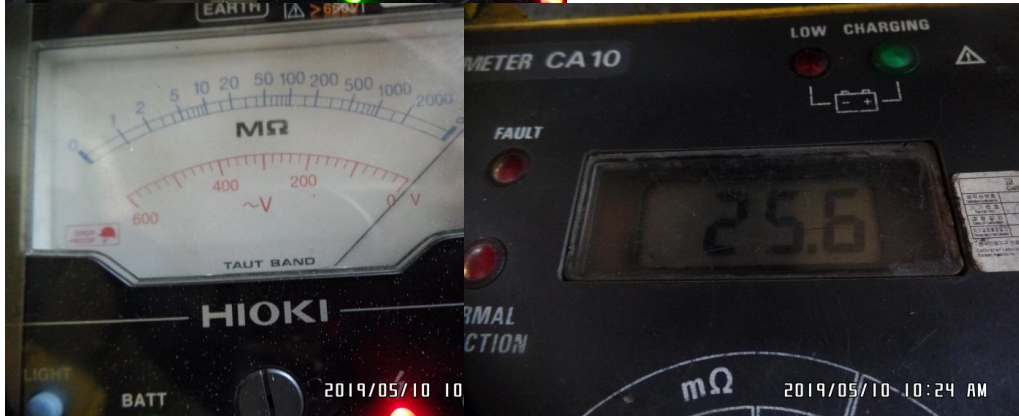
FIELD
절연저항

FIELD
권선저항

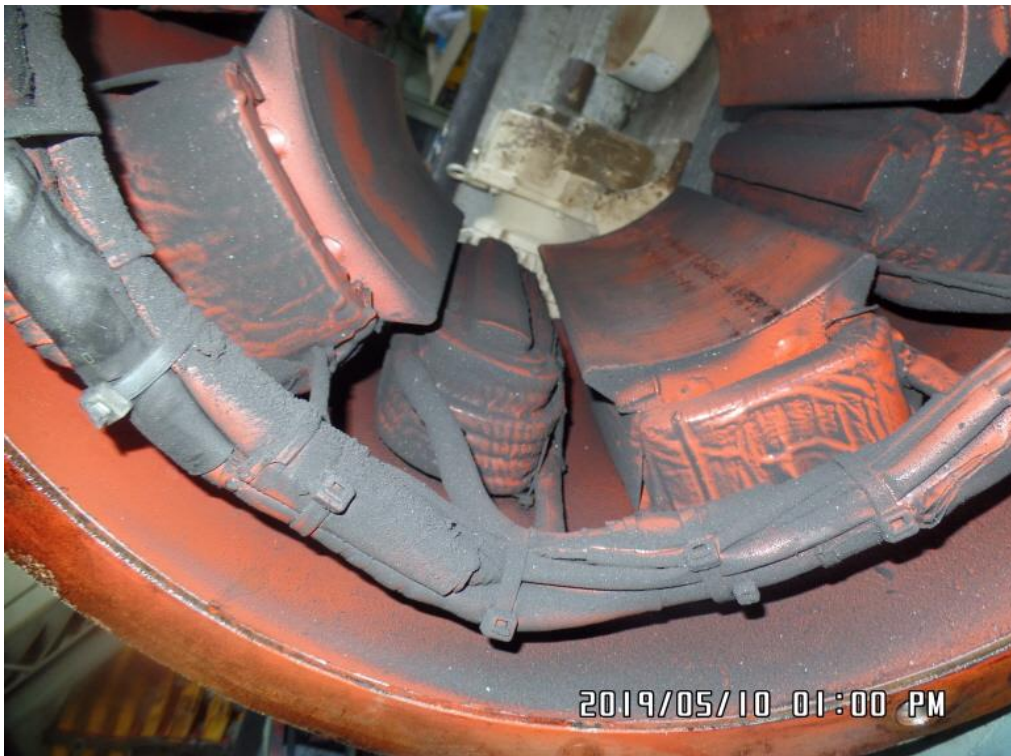
계자권체

BRUSH가루등 불순물이 유분과 흡착

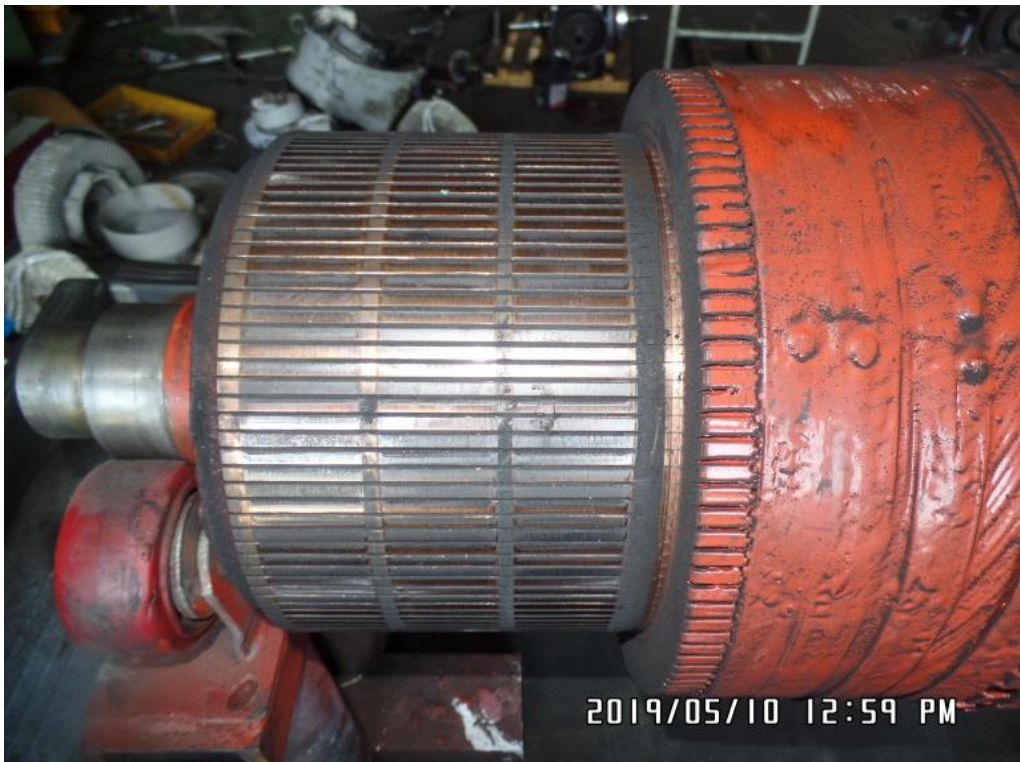
마모 및 조흔 현상

<p>2019/05/11 11:11 AM</p>	
COMMUTATOR	동심도가공 및 홈파기& UNDERCUTTING 완료

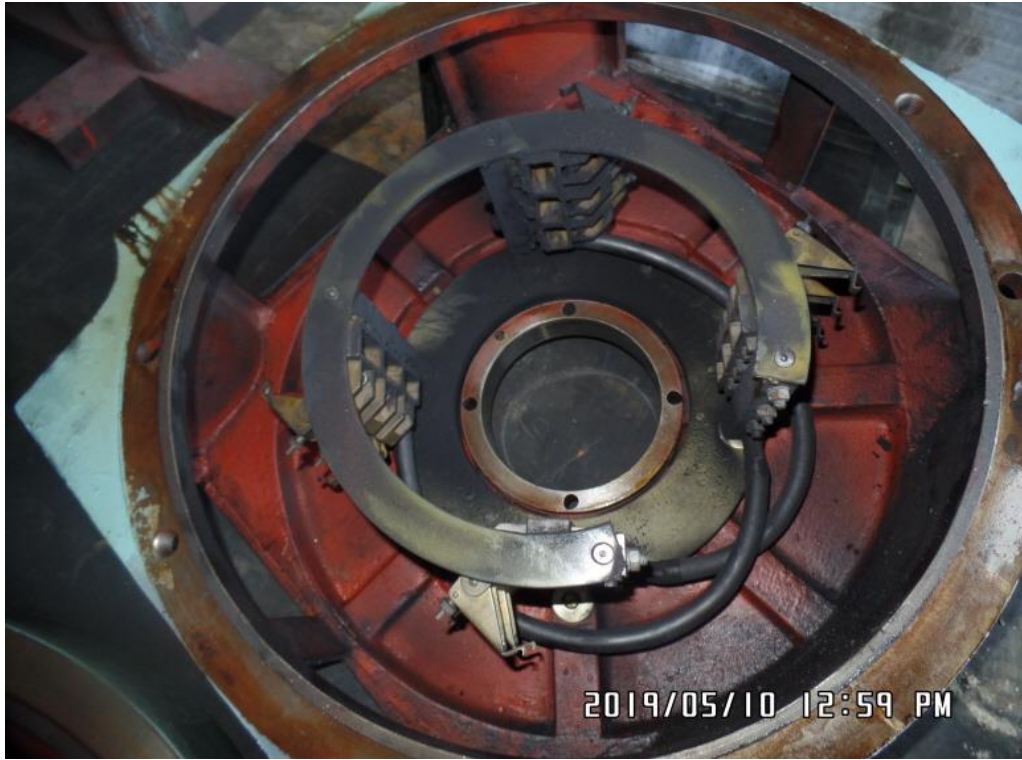
조립 부품	BRUSH가루 및 분진이 유분과 흡착
-------	----------------------

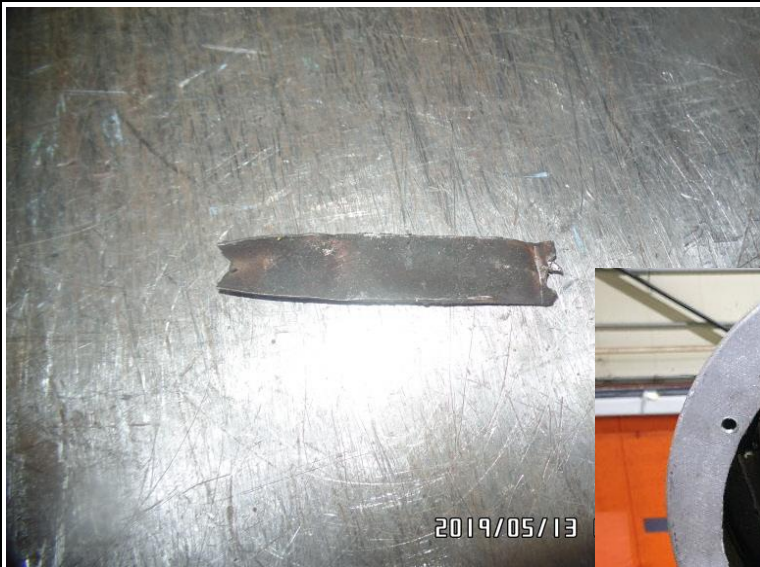
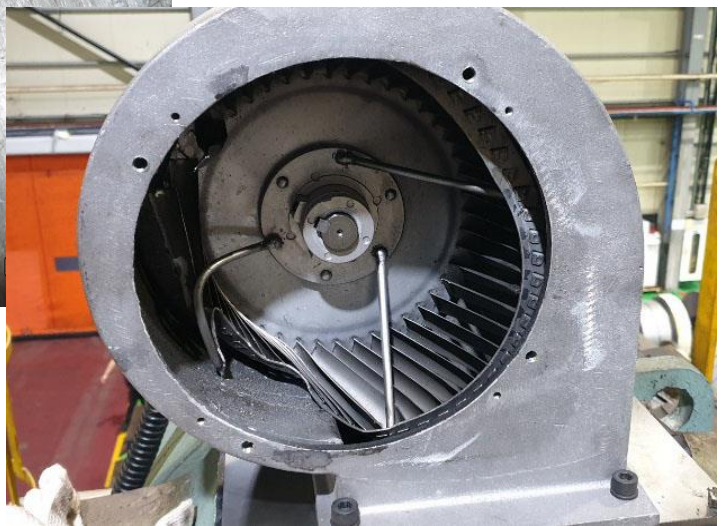
문제 점	교체전 기존 BLOWER의 FAN이 파손되어 MOTOR내부에 있고 교환
------	---

후도 파손 되는것으로 보아 PRESS의 PUNCHING 진동 때문인 것으로 짐작 됨

신품 교환 후

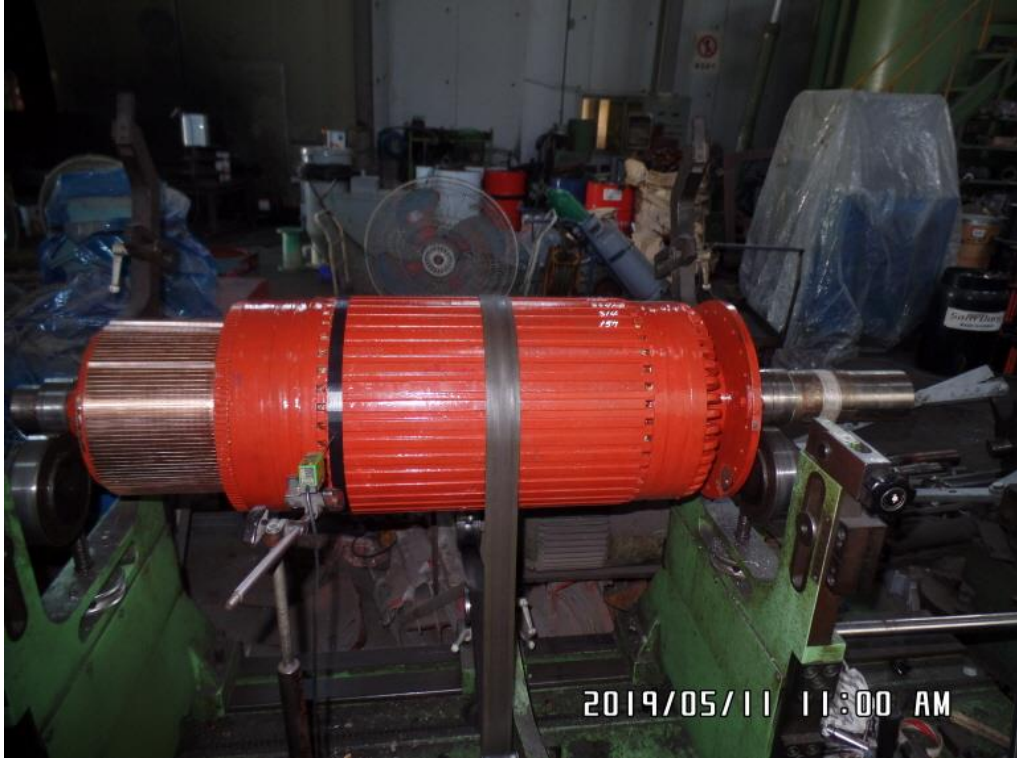
ARMATURE

BALANCING실시 교정된 UNBALACE REPORT참조

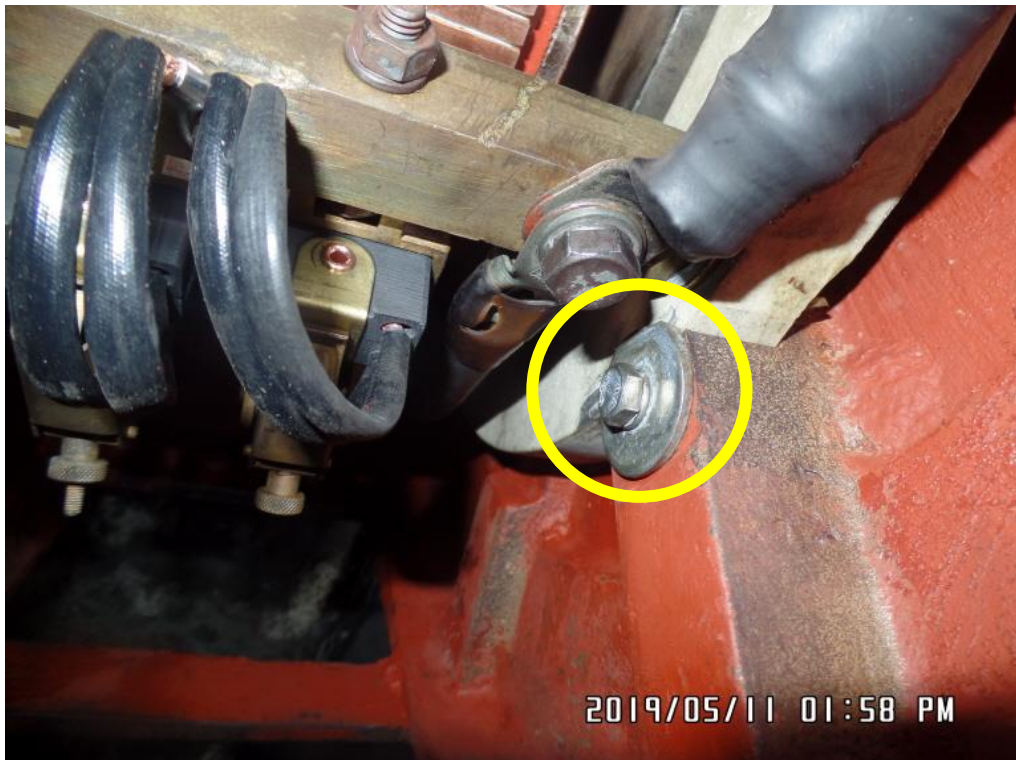
출고검사 실시

PRESS의 자체 진동에 의해 BRUSH HLDER고정 BLOCK이 느슨해져

HLDER가 MOTOR의 회전 방향으로 회전되어 절연불량이 발생하는 원인이 파악 됨

BLOCK 가공 교환 개선 4EA

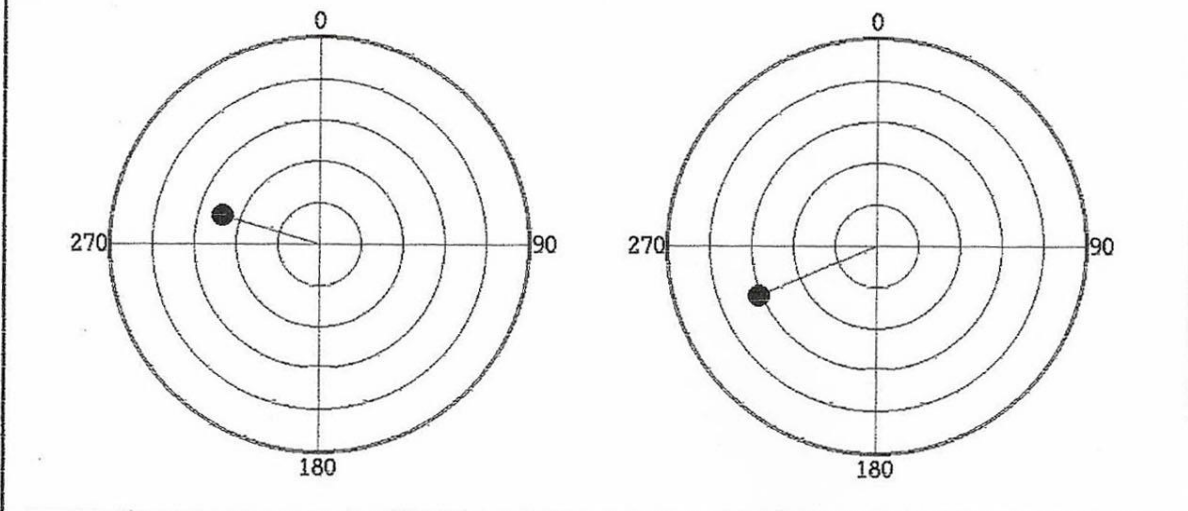
CORRECT UNBALANCE GRAPH (max = 50.0 gr)

PLANE1	PLANE2
UNBALANCE	15.5 gr	49.5 gr
ANGLE	269 deg	290 deg
RESULT	ACCEPT	ACCEPT

PLANE1	PLANE2
UNBALANCE	24.5 gr	30.8 gr
ANGLE	287 deg	247 deg
RESULT	ACCEPT	ACCEPT
