작업공정 REPORT

공사명: DC MOTOR REWINDING

규격: DC MOTOR 75KW

REPAIR 내역: 분해 조립 및 불순물 CLEANSING DRYING

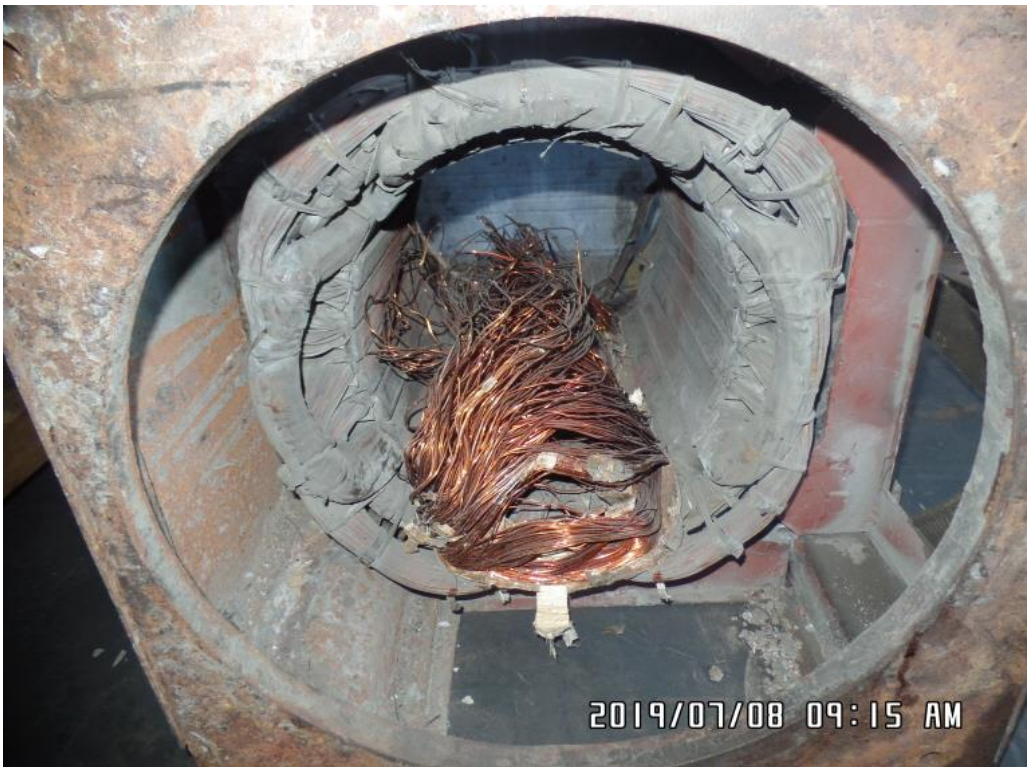
반입 후 MOTOR 상태로보아 예방정비 및 주기적인 점검마저도 없었던 것으로 보이며 운전이 안될때까지 사용하다보면 폐기에 이룰수도 있음

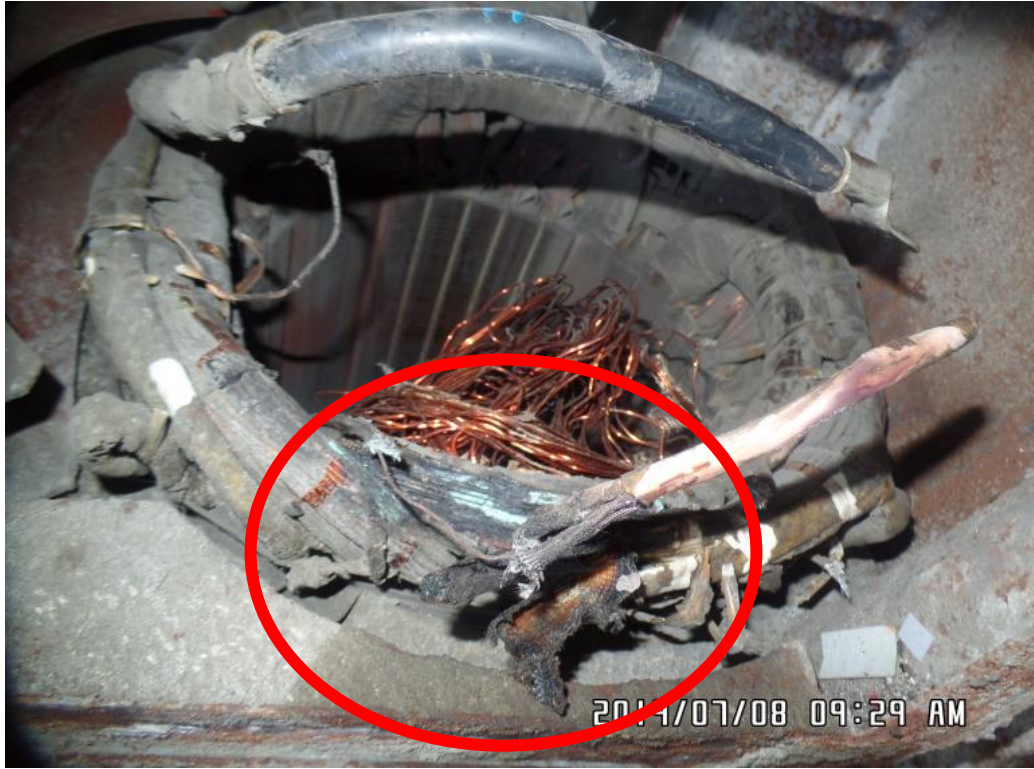
계자권체

권선 소손 부

분진등 불순물로 인하여 절연파괴 소손된 것으로 짐작 됨

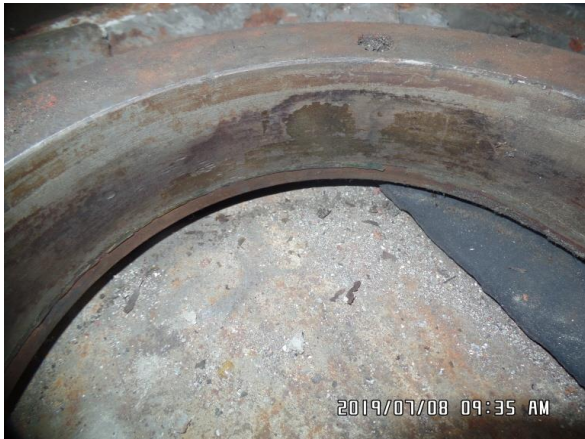
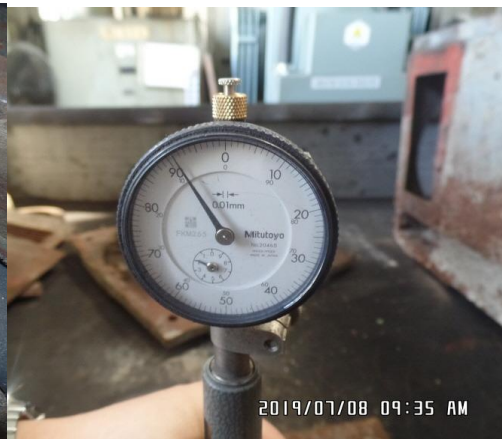
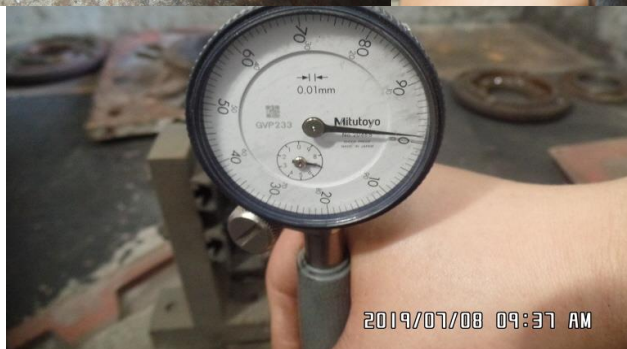
부하
불량

반부하 양호

부하측 HOUSING 측정치 9/100로 불량

BRACKET	부하측 HOUSING 보수 후 검사
---------	---------------------

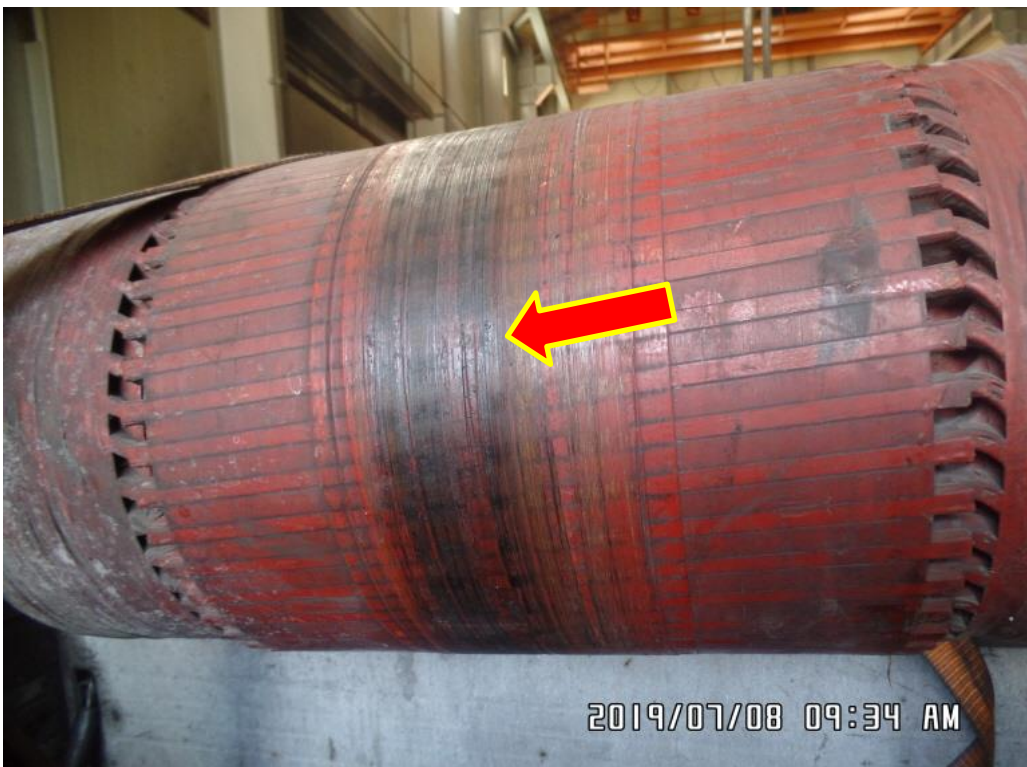
ARMATURE

HOUSING 마모등의 원인으로 인하여 마찰 현상이 진행 중

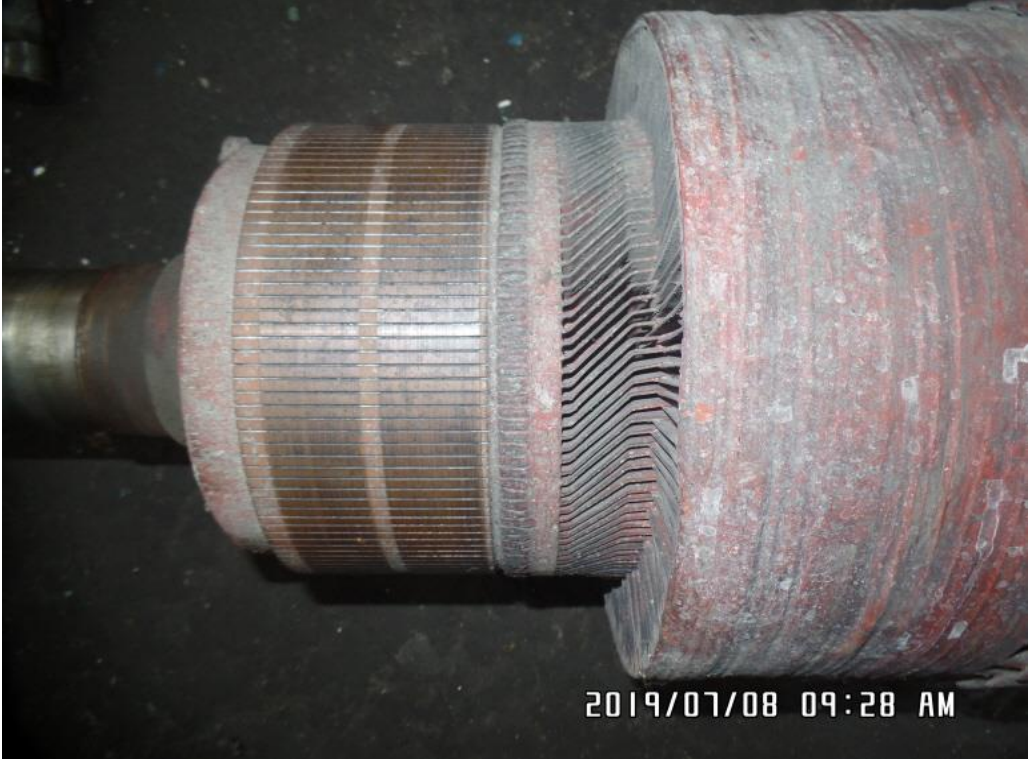
COMMUTATOR	조흔 현상
작업공정	DC MOTOR 75KW 입고검사

COMMUTATOR	동심도 가공 홈파기 및 UNDERCUTTING 실시
작업공정	DC MOTOR 75KW FIELD REWINDING

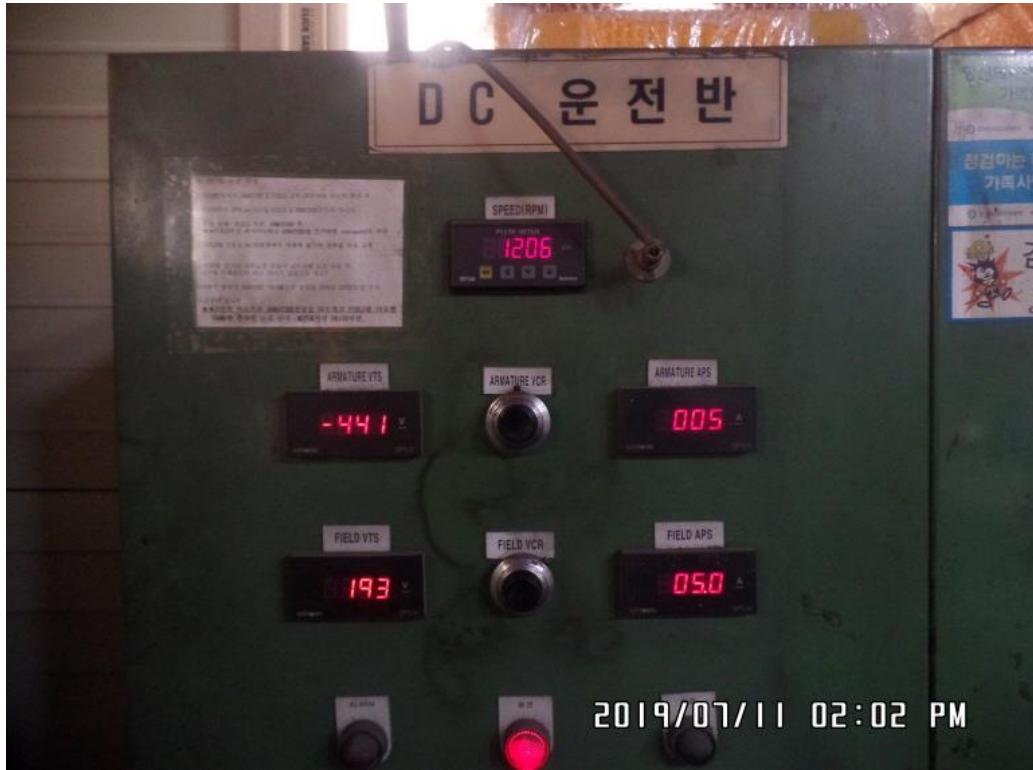
440V

NAMEPLATE DATA없어 여러 조건으로 운전해본 결과 양호

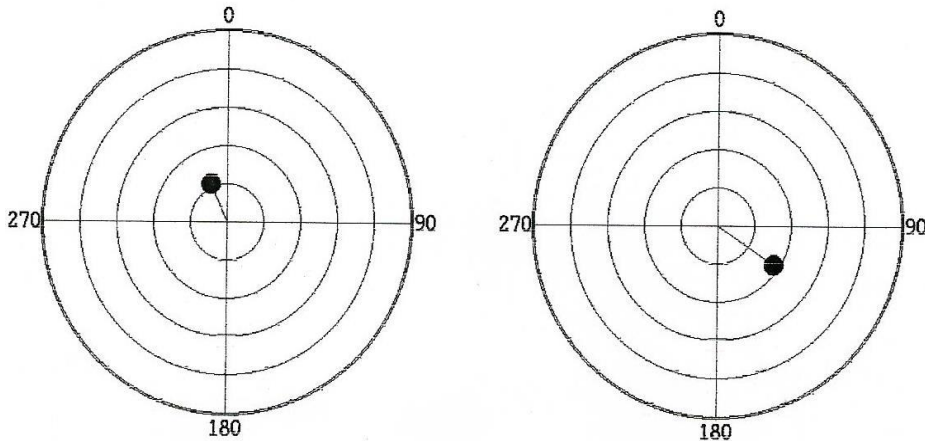
CORRECT UNBALANCE GRAPH (max = 50.0 gr)

PLANE1	PLANE2
UNBALANCE	41.6 gr	51.0 gr
ANGLE	124 deg	324 deg
RESULT	REJECT	REJECT

PLANE1	PLANE2
UNBALANCE	11.1 gr	18.6 gr
ANGLE	336 deg	124 deg
RESULT	ACCEPT	ACCEPT
