작업공정사진철

고객명: (주) 두 공업

공사명: 터빈2공장 HBM(H107) MAIN SPINDLE MOTOR

규 격: AC 172KW 1500RPM

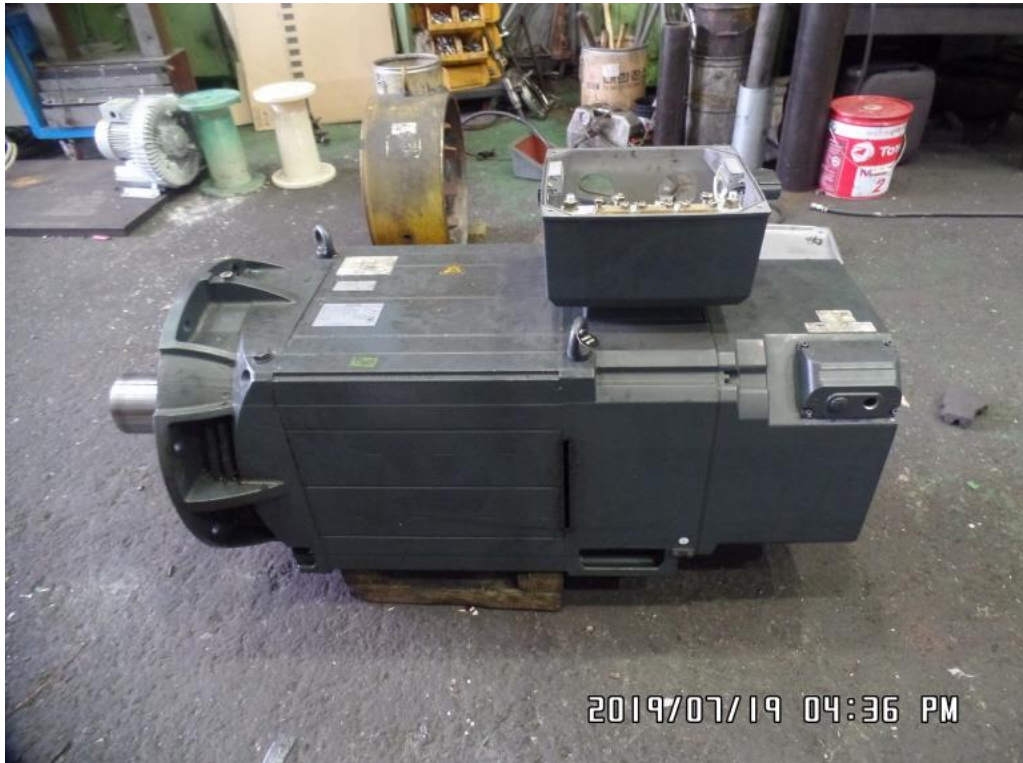
Ass'y

분해 전

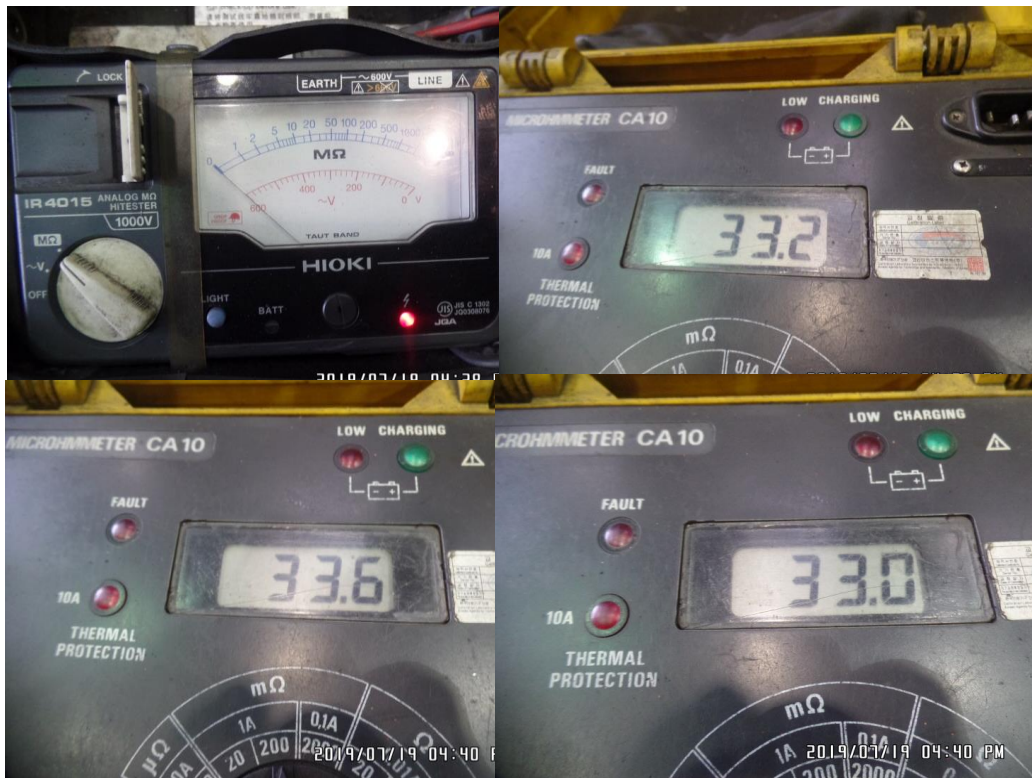
권선검사

절연저항 이상 & 각 상별 권선저항 양호

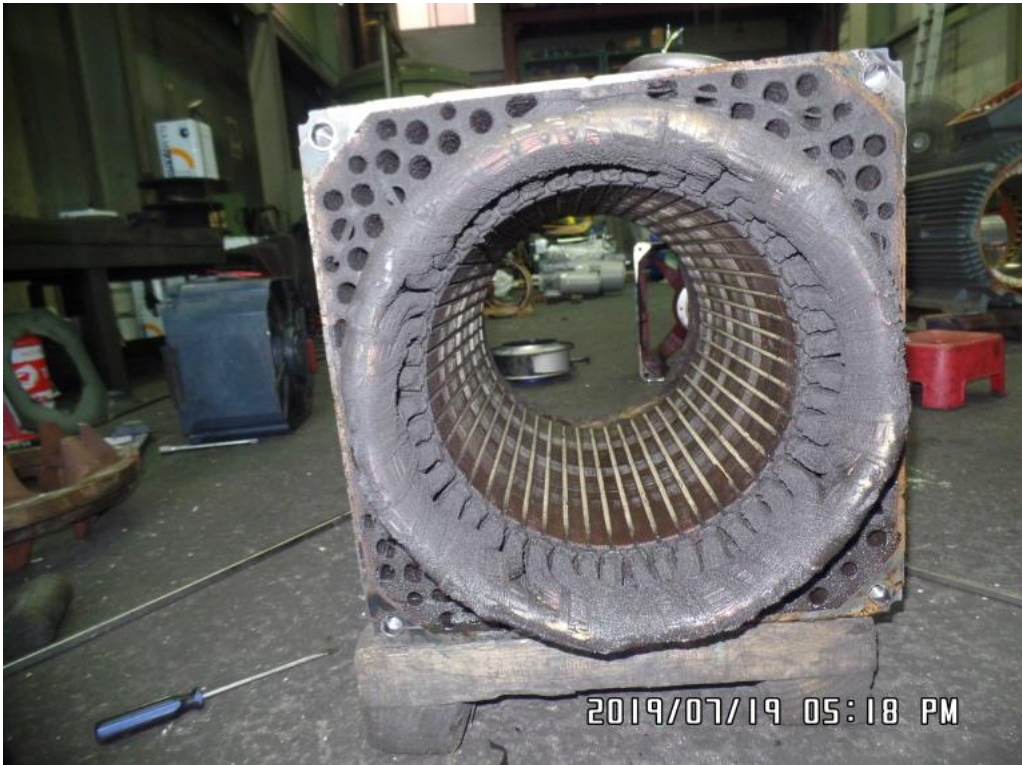
STATOR 권체

분해후 권선 부

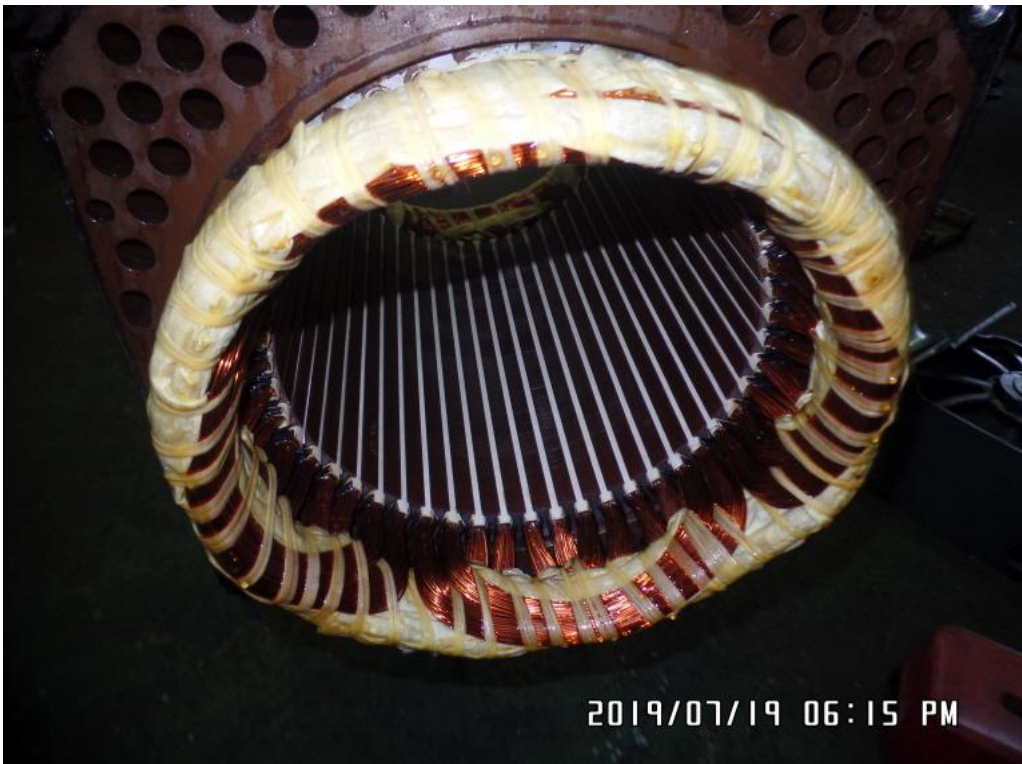
STATOR 권체

세척 후 권선 부

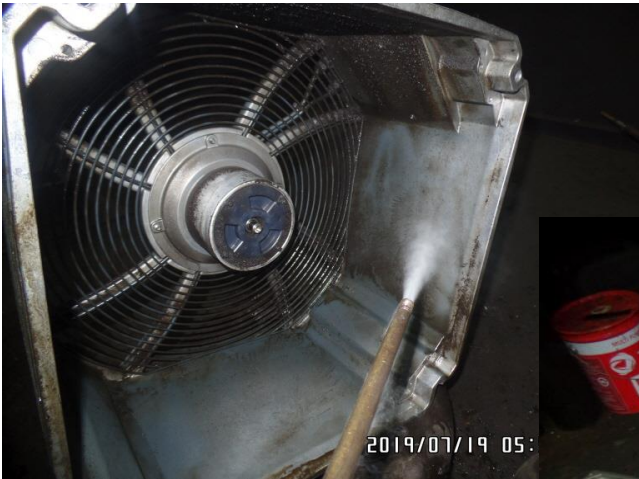
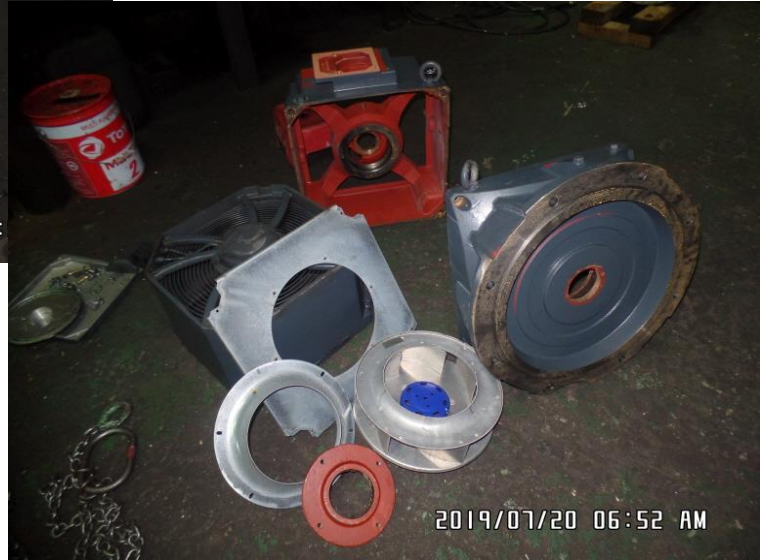
조립 부품

세척 실시

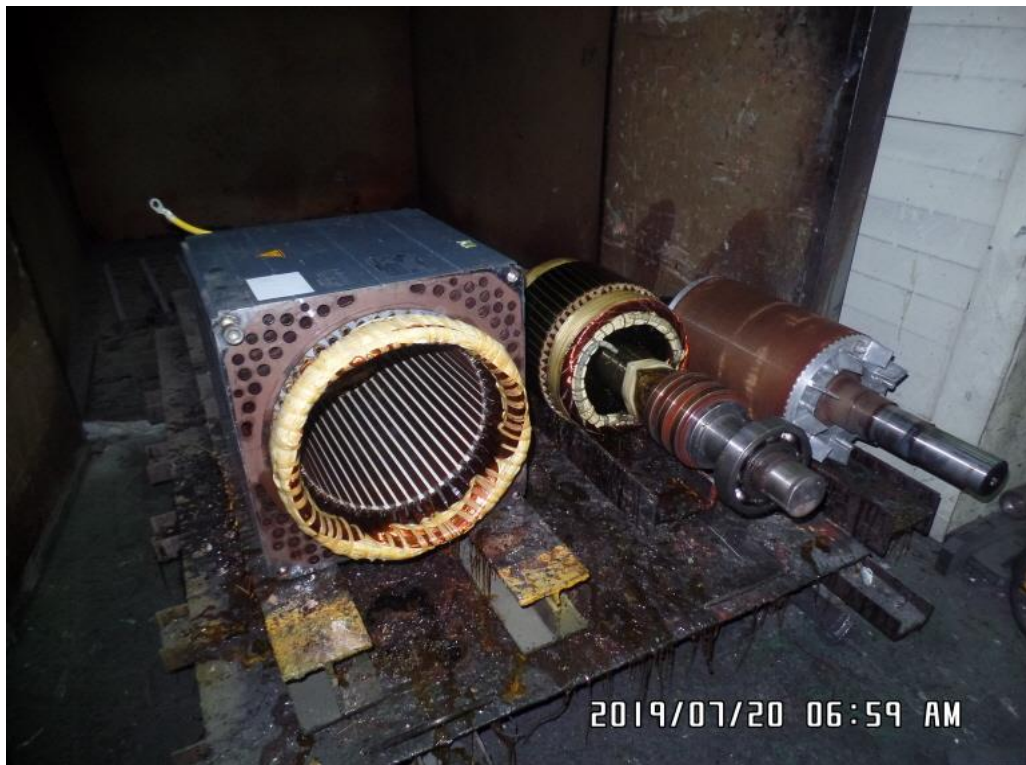
STATOR 권체

세척 후 건조 실시 후

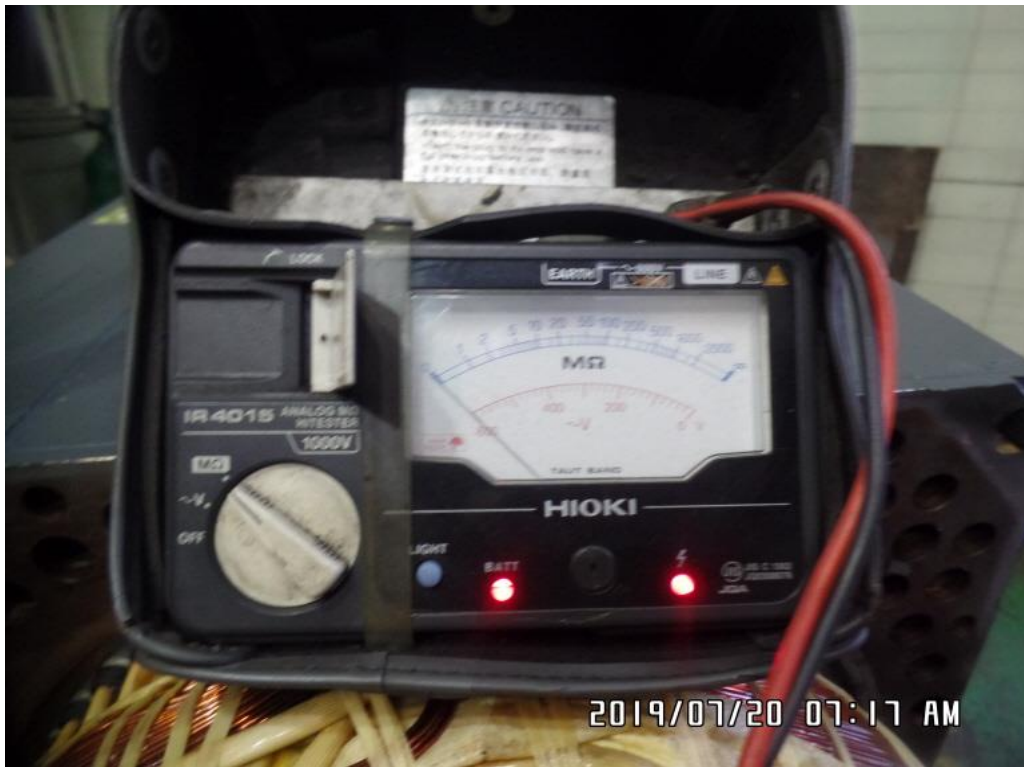
STATOR 권체

세척건조 후 절연검사 복구 되지 않아 위치 추적검사 실시

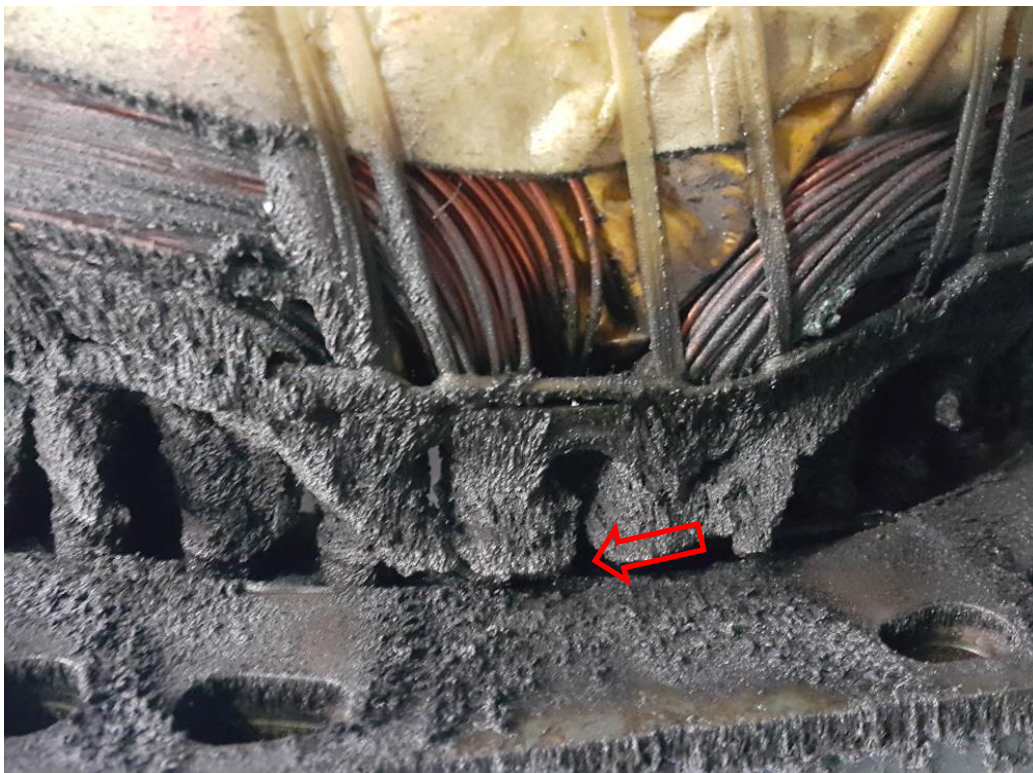
냉각 구

분진등 불순물이 유입되어 권선에 흡착 절연파괴의 주 원인이 됨

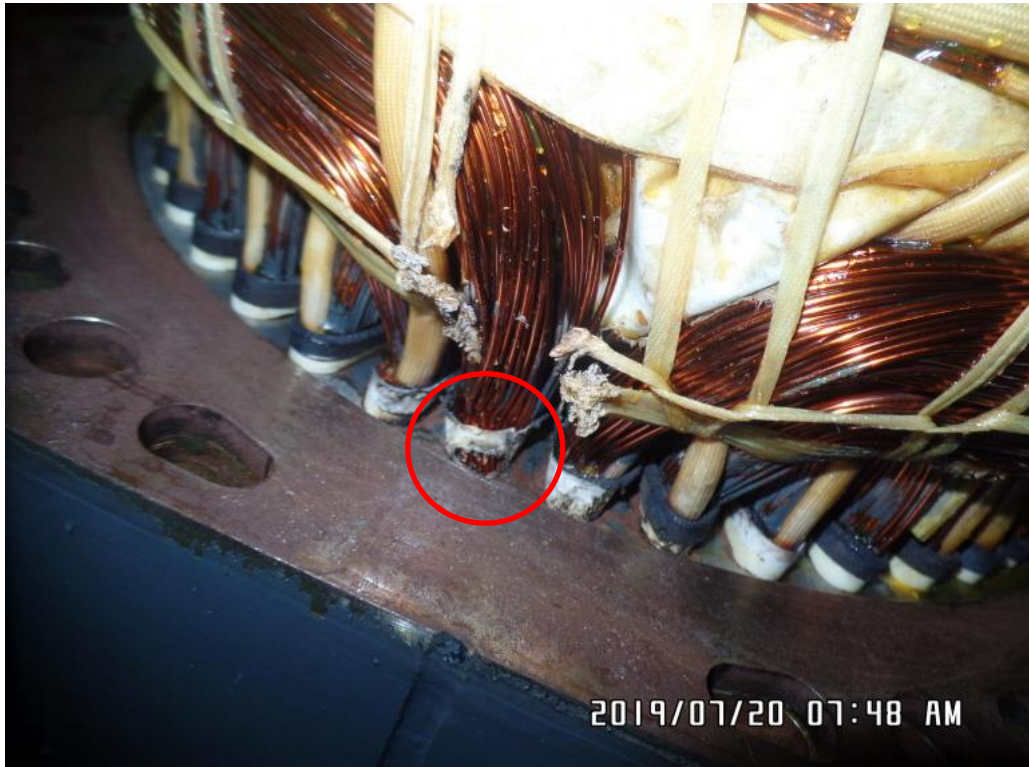
절연 파괴부 위치 확인하여 소손된 INSULATION PAPER 끊어낸후 예열하여 CORE와 이격하고 절연복원은 되었으나 유지에 난이도가 있는 위치라 아래의 방법으로 마감

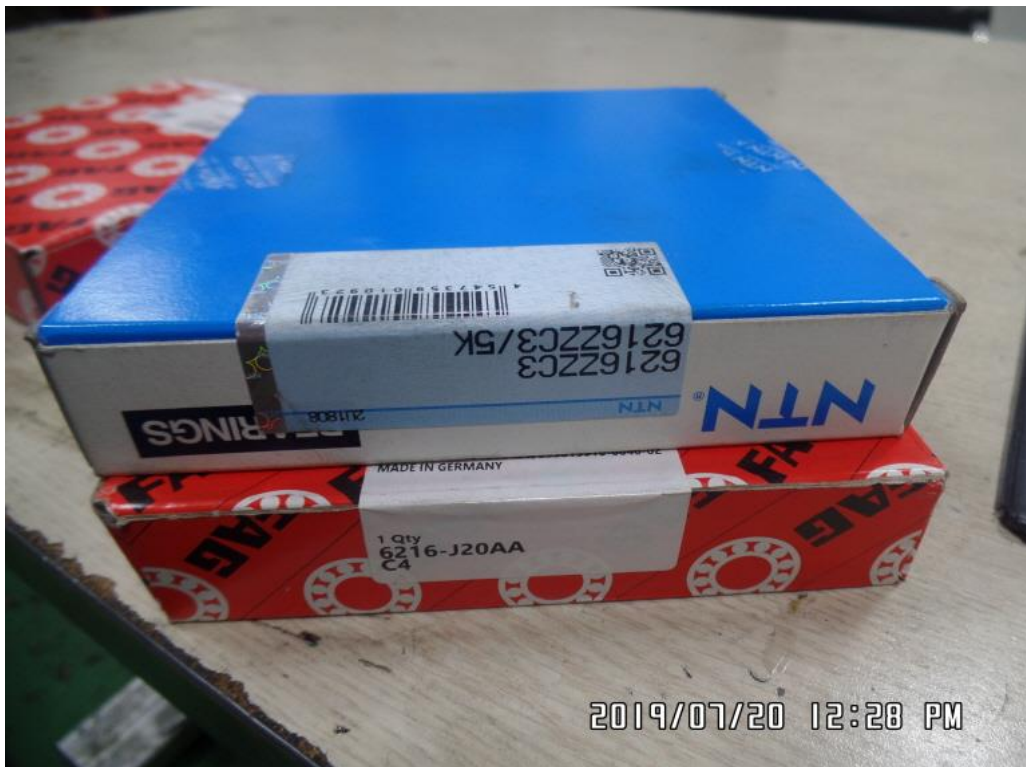
소모부품

교환될 BEARING(아래쪽 절연 BEARING)

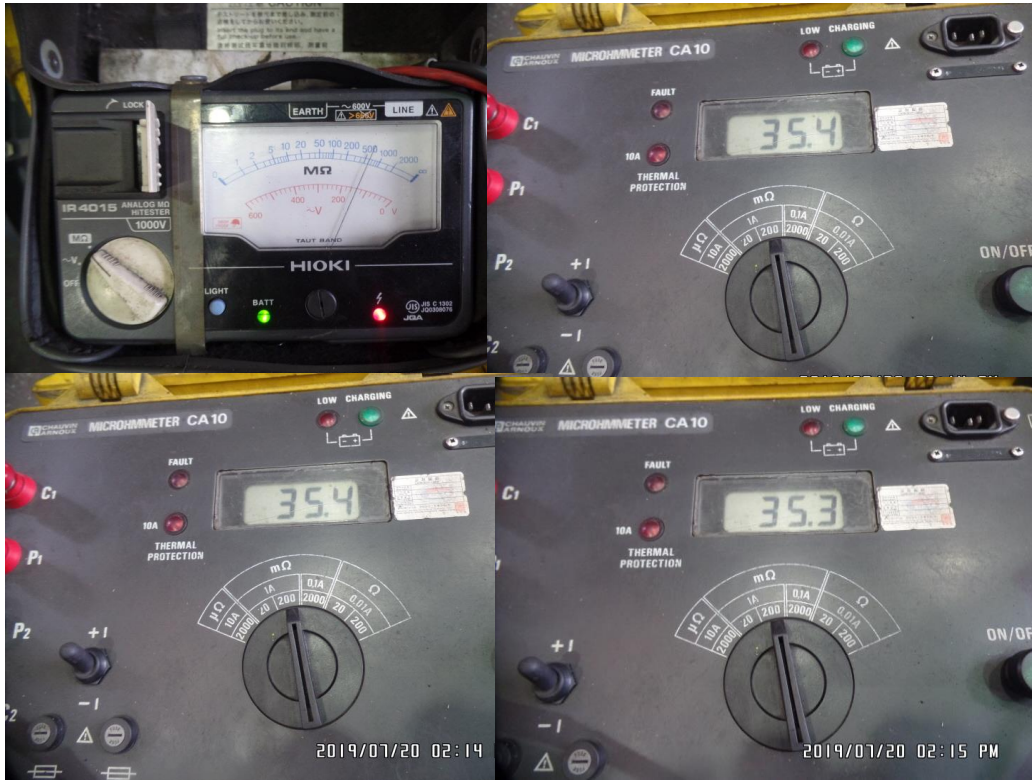
출고검사

절연저항 & 각상별 권선저항

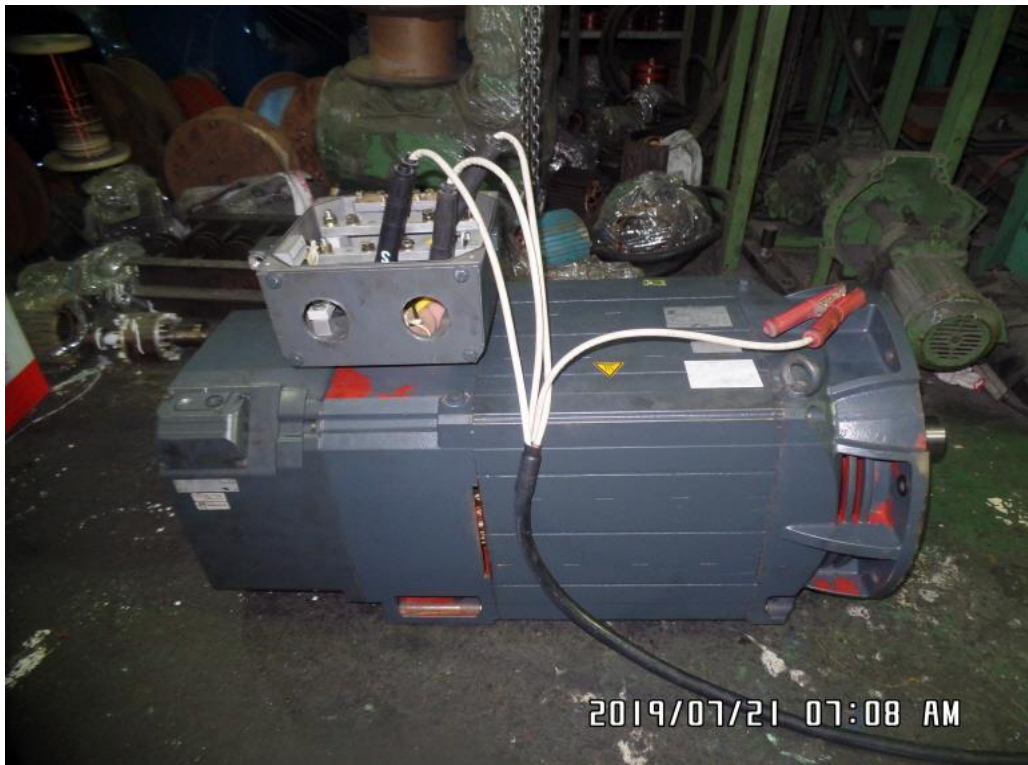
출고검사

시운전 TEST 실시

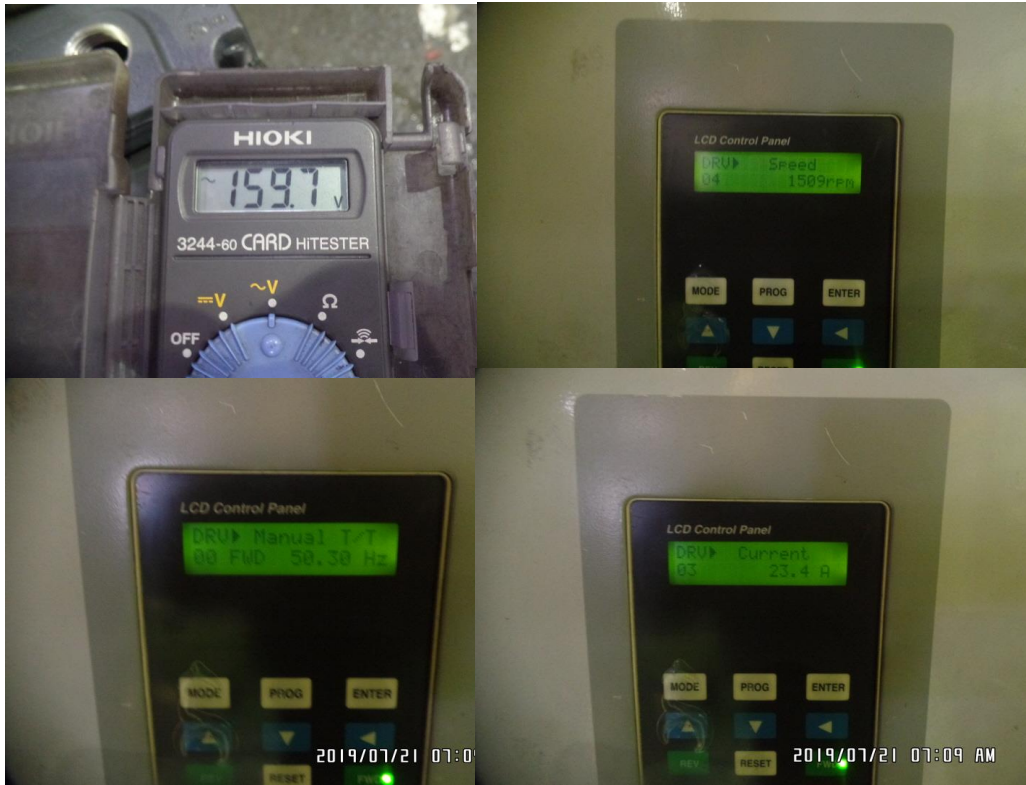
출고검사

시운전 TEST 운전 MONITORING

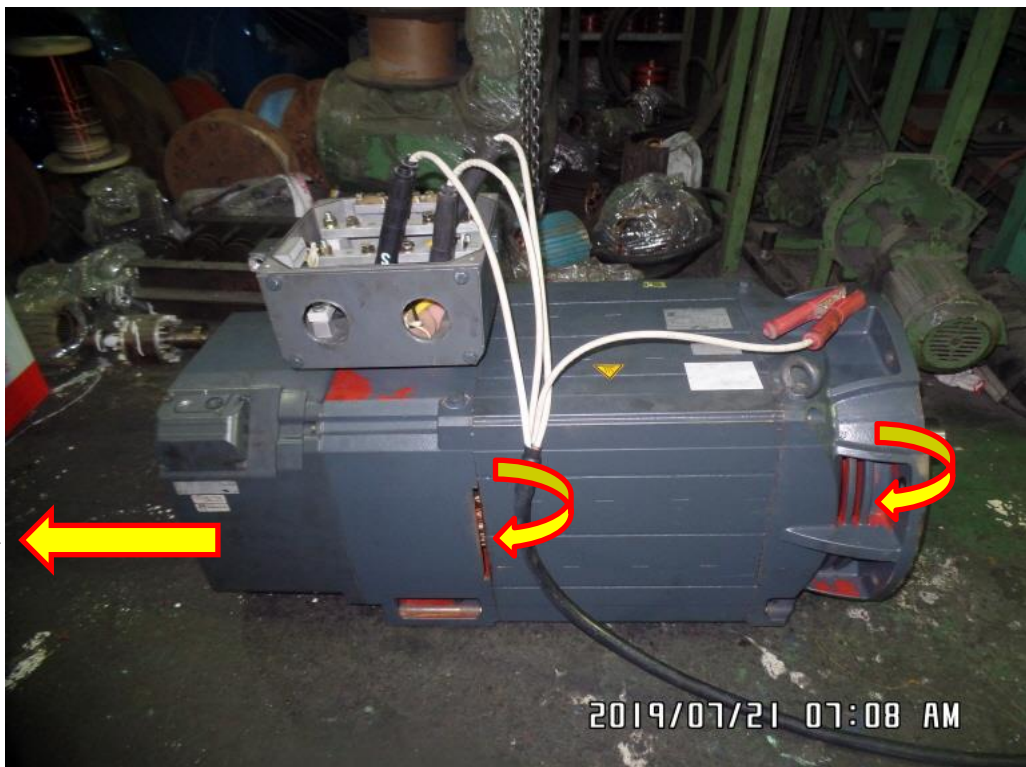
토출구

냉각 통풍로

설비 조건상 가능하면 AIR FILTER를 설치해야할 좌 우 4곳

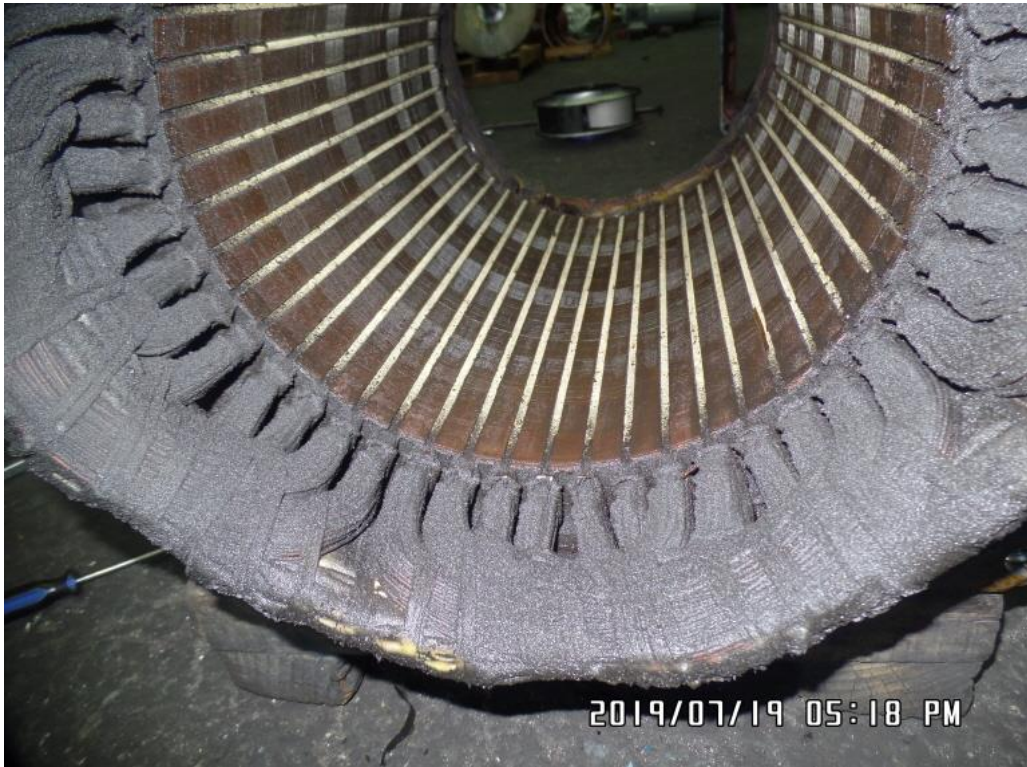
부하측

위의 조립된 사진으로 보아 우측

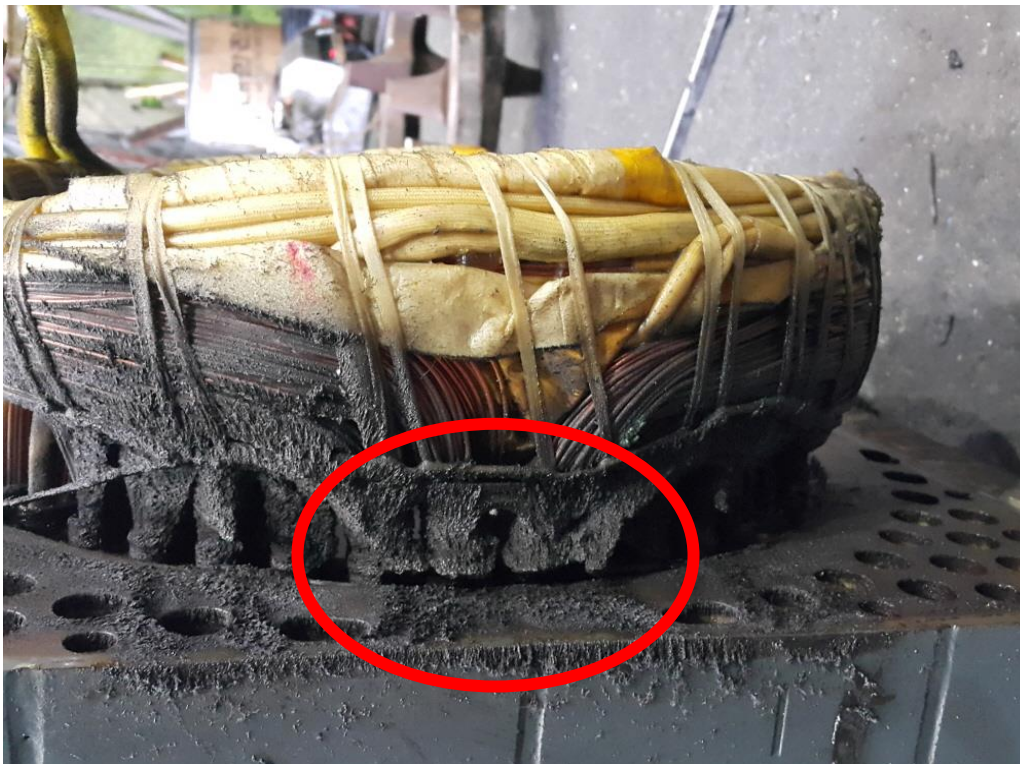
반 부하측

위의 조립된 사진으로 보아 좌측 (절연파괴된 위치입니다)
