# 작업공정사진철

고 객 명 : ENE  
공 사 명 : DC MOTOR 보수

규 격 : DC MOTOR 200KW 및 BLOWER MOTOR 보수

REPAIR 내역 : 분해 조립 및 불순물 CLEANSING DRYING  
INSULATING VARNISH DIPPING DRYING  
COMMUTATOR 동심도 가공 및 UNDERCUTTING  
양측 HOUSING METALLIZING 연마  
BALANCING 및 UNBALANCE교정  
BLOWER 보수  
BEARING 및 BRUSH 교환  
입 출고검사 시운전 TEST 및 COLOR PAINTING

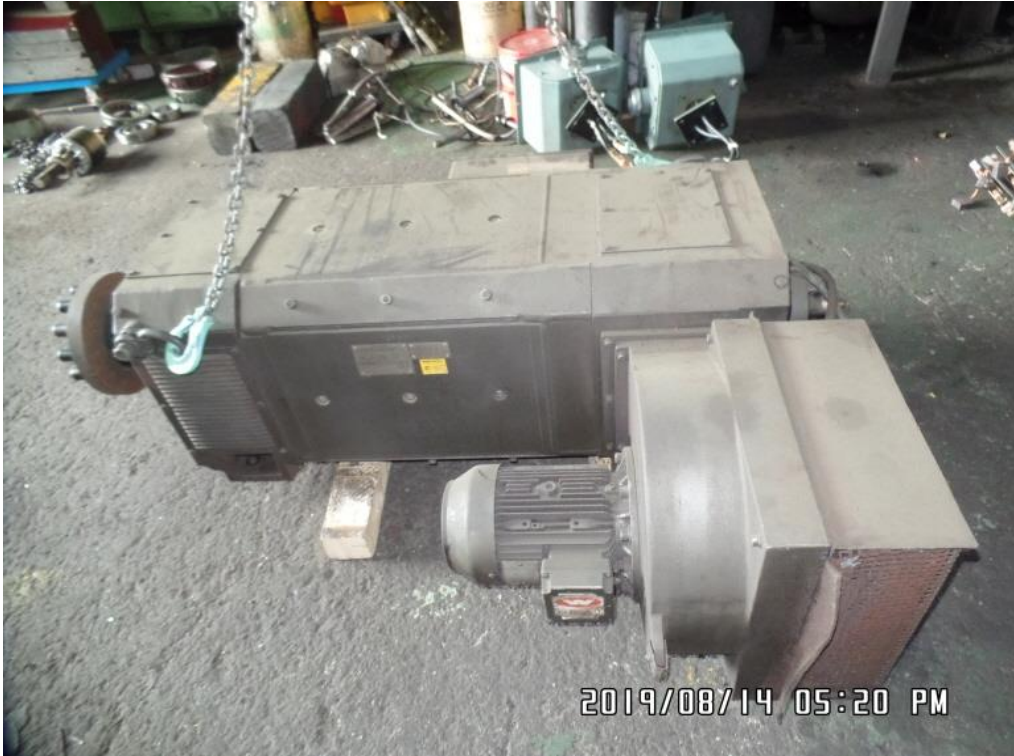
DC MOTOR 200KW 입고검사

Ass'y

분해 전

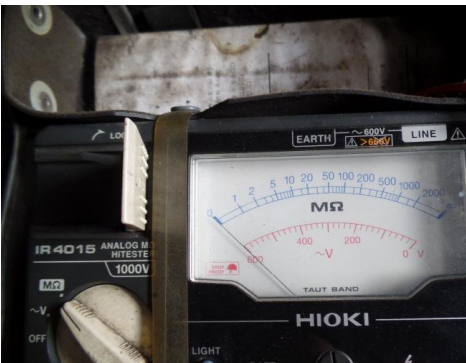
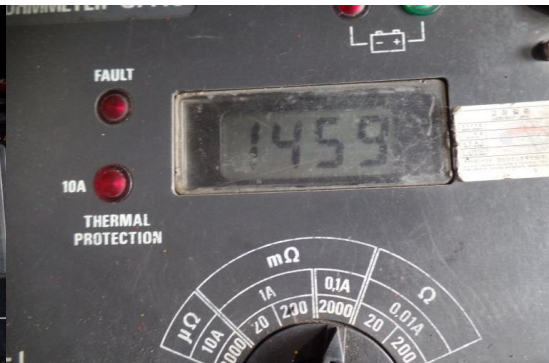
ARMATURE  
절연저항

ARMATURE  
권선저항  
이상

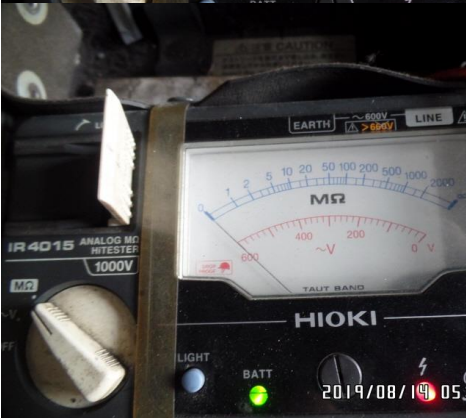
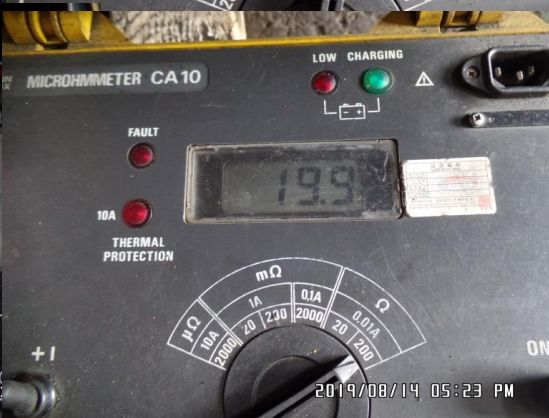
FIELD  
절연저항

FIELD  
권선저항

절연저항 이상 & 권선저항

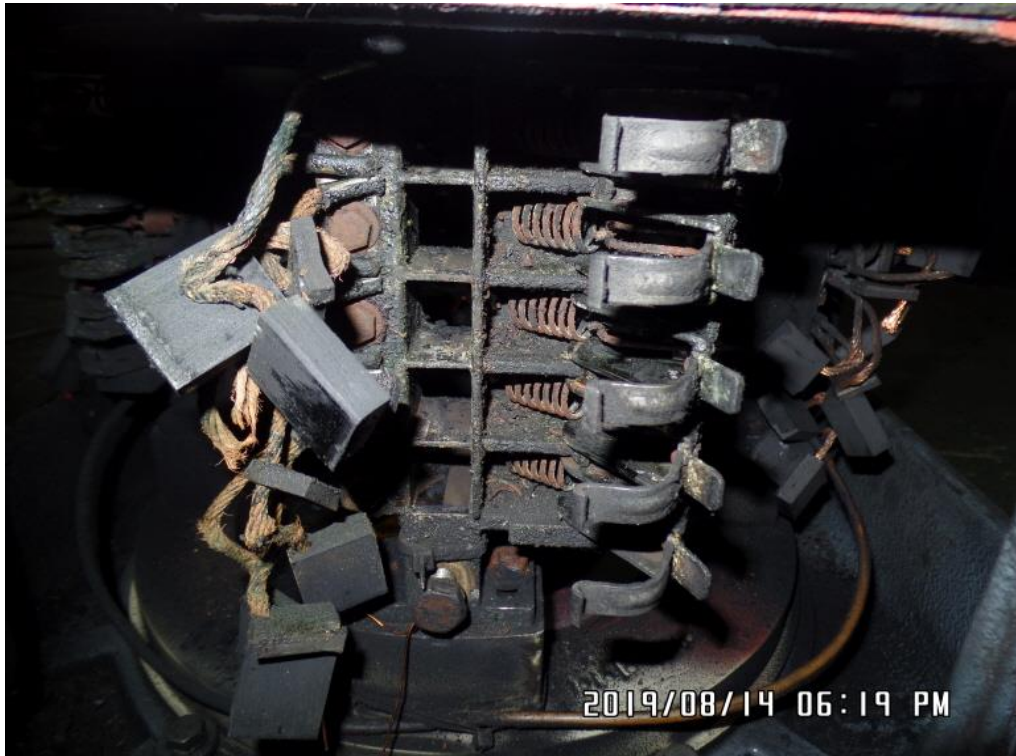
BRUSH 측

BRUSH가루등 불순물이 유분과 고착

입고검사 결과 유분과 불순물이 고착상태에서 너무길게 방치 되던 것으로 보임

세척 실시

세척 후 건조 실시

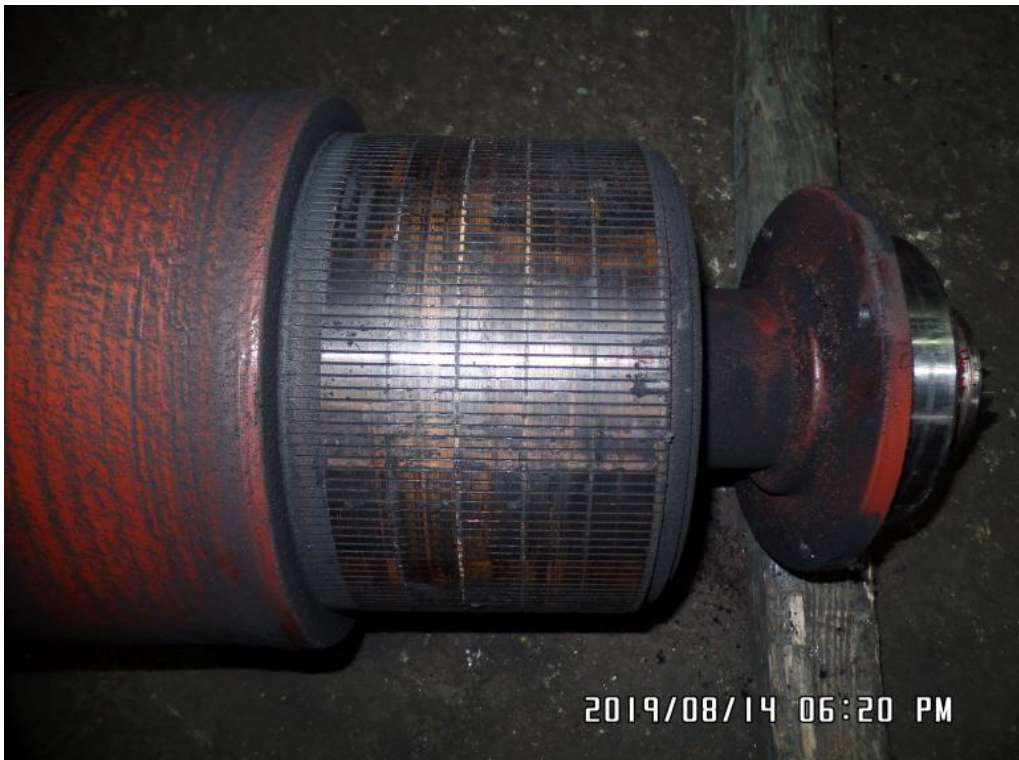
COMMUTATOR

조흔 현상

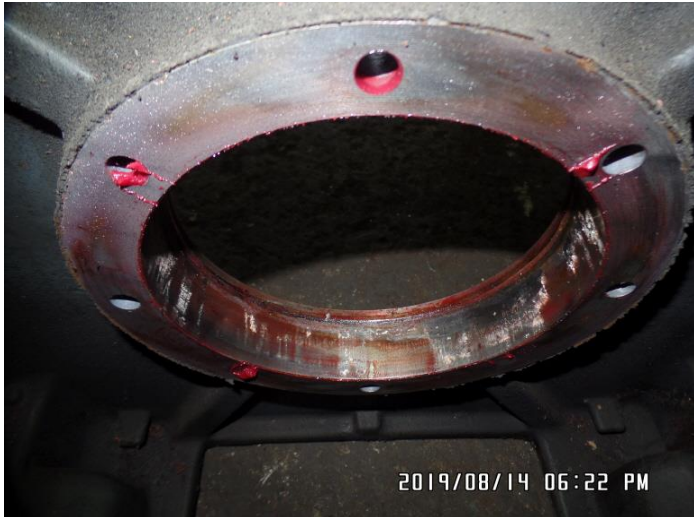
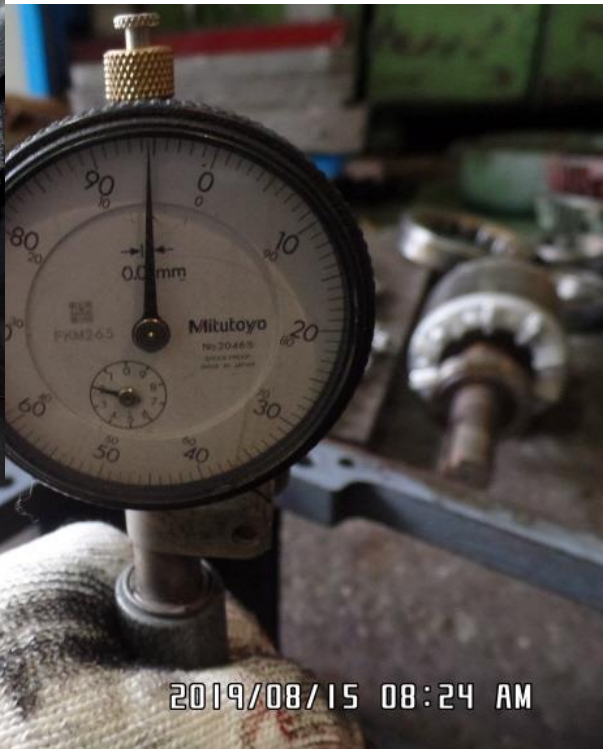
BRACKET	부하측 HOUSING 검사 5/100로 불량
---------	--------------------------

부하측 HOUSING METALLIZING 연마 후 검사 0/100

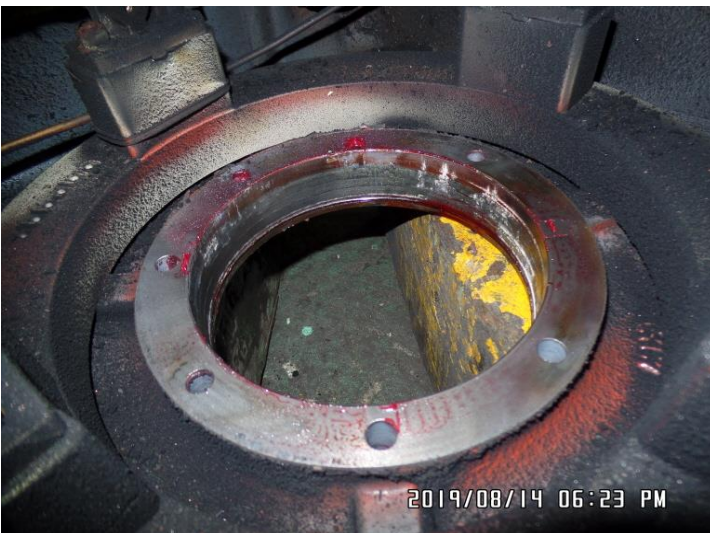
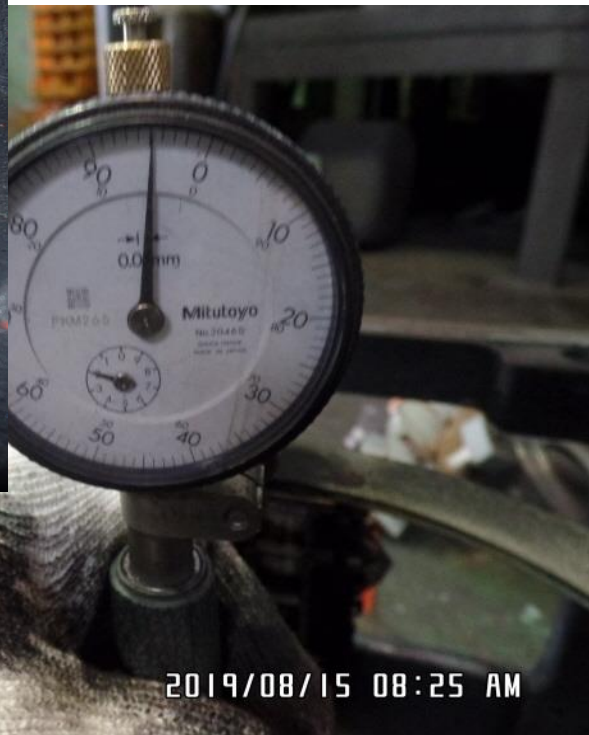
BRACKET	반 부하측 HOUSING 검사 5/100로 불량 기존 양측HOUSING이
---------	--

불량이었으나 LOCTITE를 발라 조립된바 분해가 되지않는 현상이 벌어짐

BRACKET	반 부하측 HOUSING METALLIZING 연마 후 검사 0/100
작업공정	DC MOTOR 200KW RECONDITION

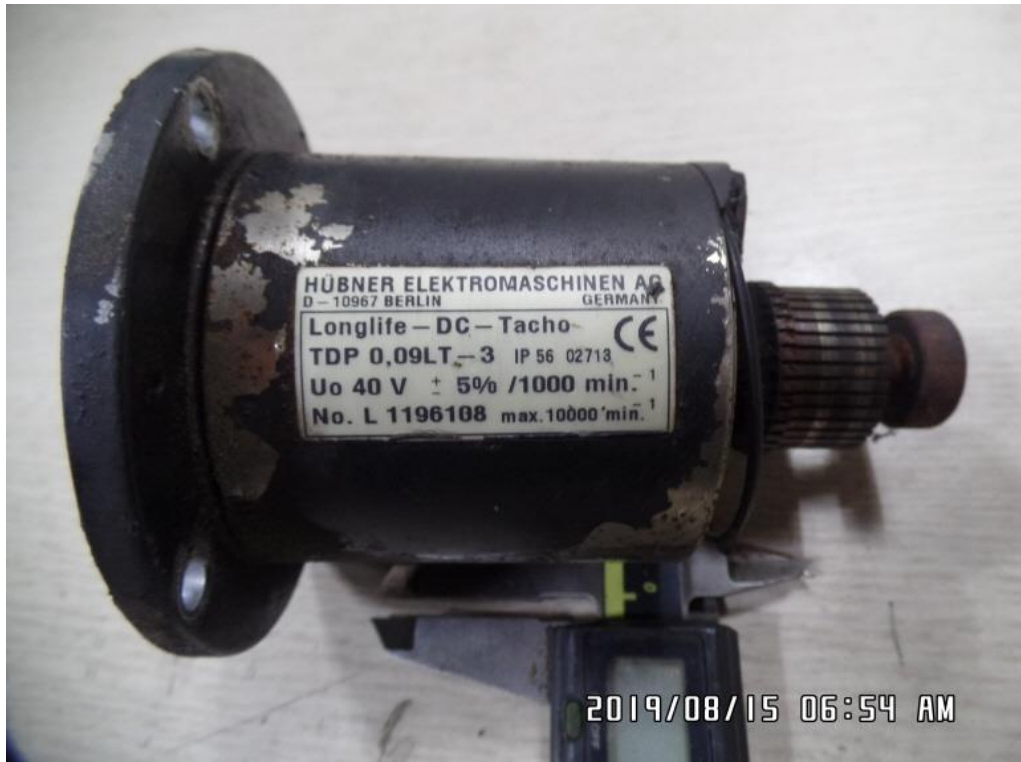
T/Q	기존TACHO GENERATOR 교환 40/1000이 구매 불가 함으로
-----	---

Ass'y품은 30/1000으로 교환 됨으로 참고 하십시오

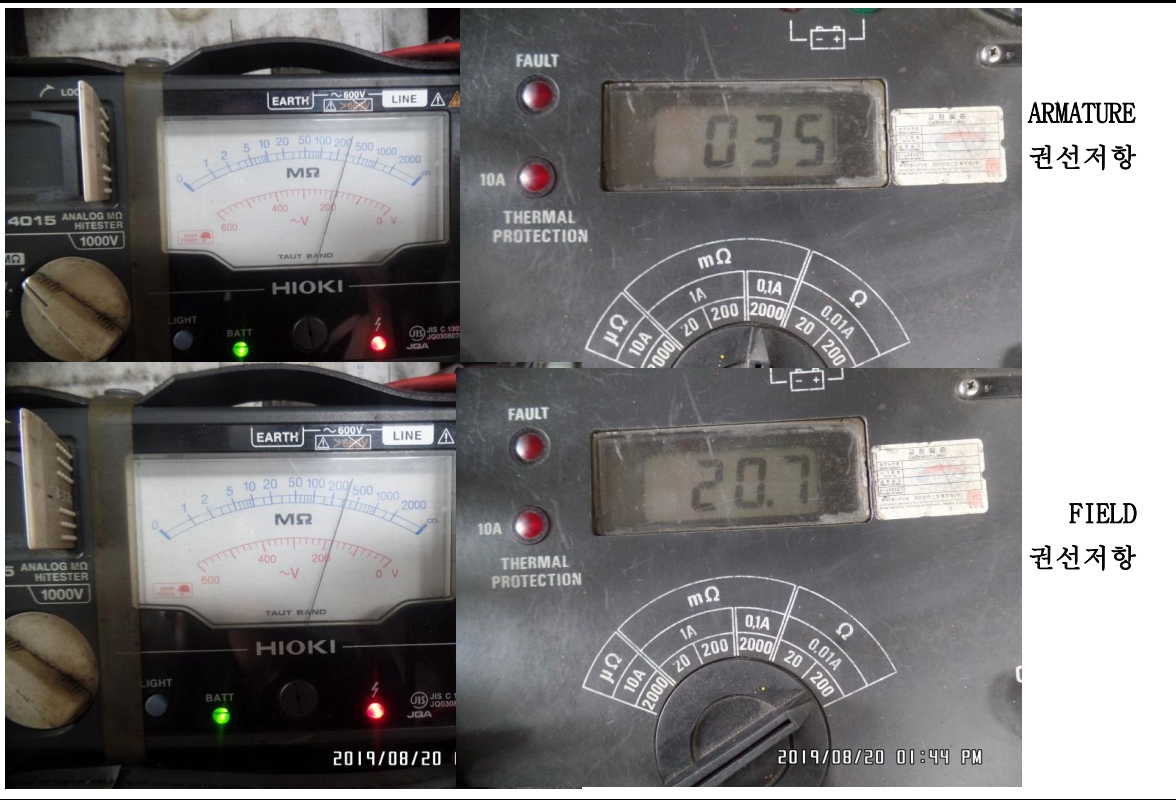
JIN YANG	작업 공정 사진
작업공정	DC MOTOR 200KW RECONDITION
<p>ARMATURE 절연저항</p> <p>FIELD 절연저항</p>

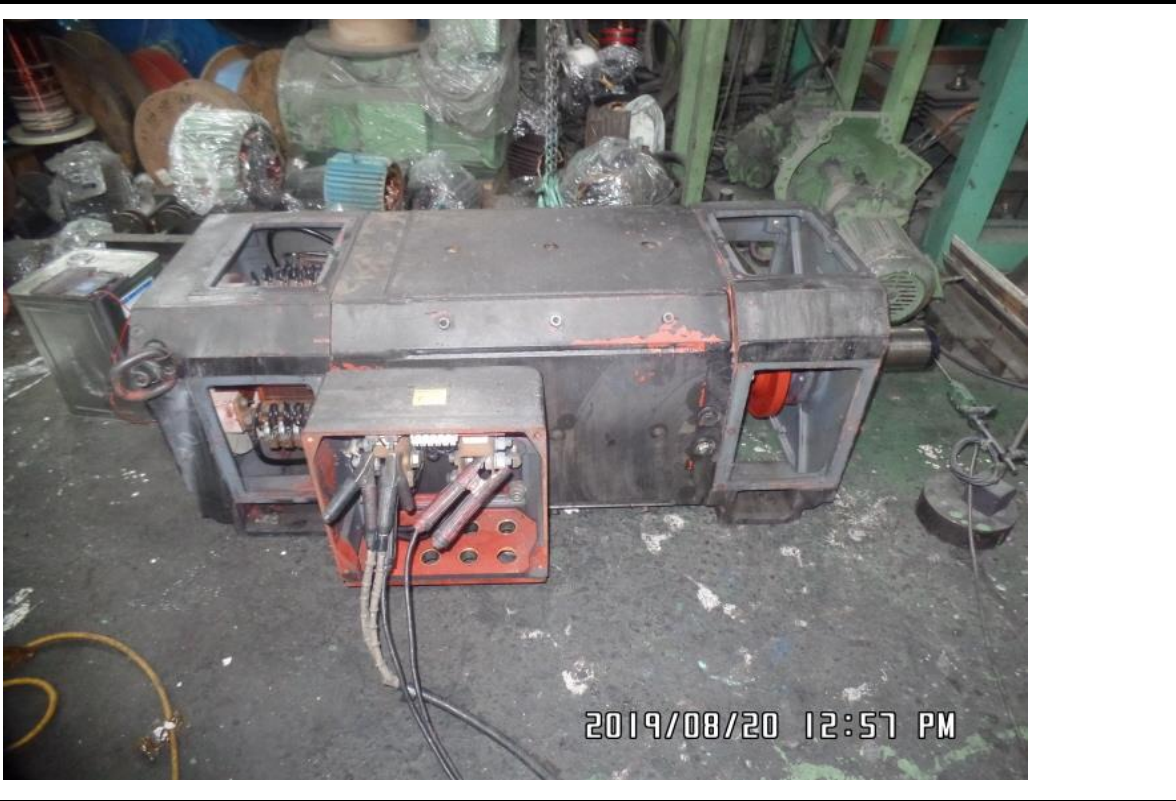
<p>ARMATURE 권선저항</p> <p>FIELD 권선저항</p>
출고검사	절연저항 & 권선저항
작업공정	DC MOTOR 200KW RECONDITION

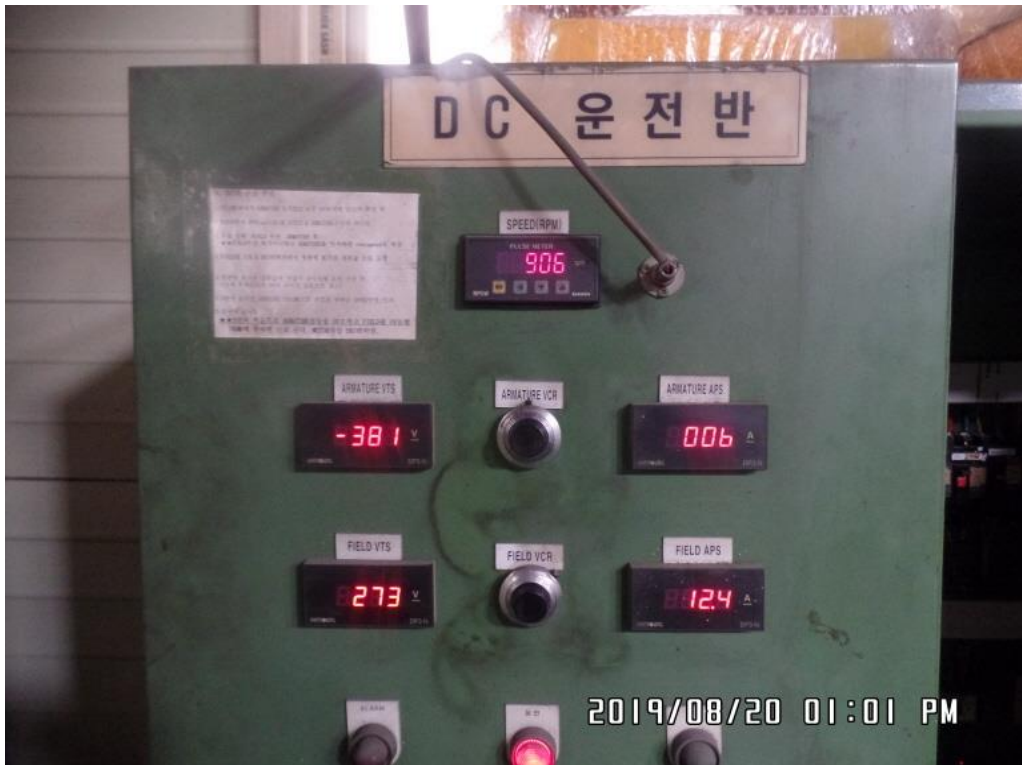
출고검사 시운전 MONITORING

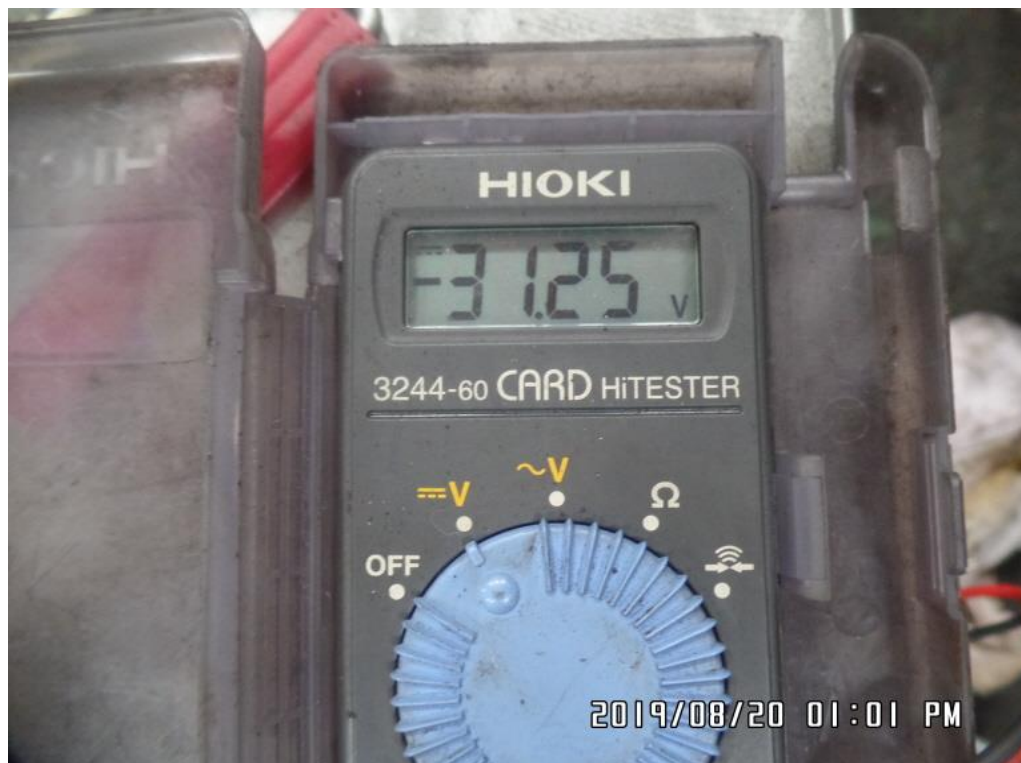
T/Q

TACHO GENERATOR 출력전압

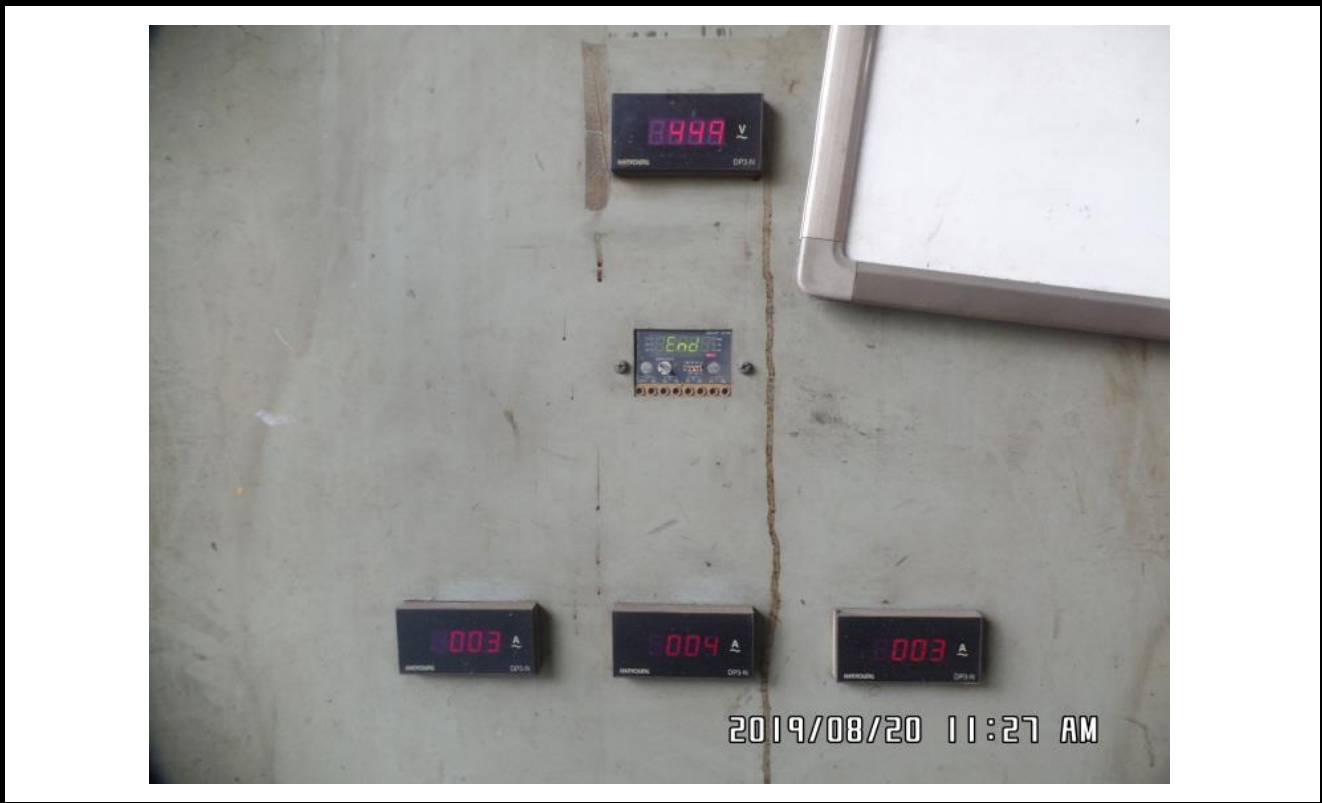
BLOWER	시운전 TEST 운전 CURRENT

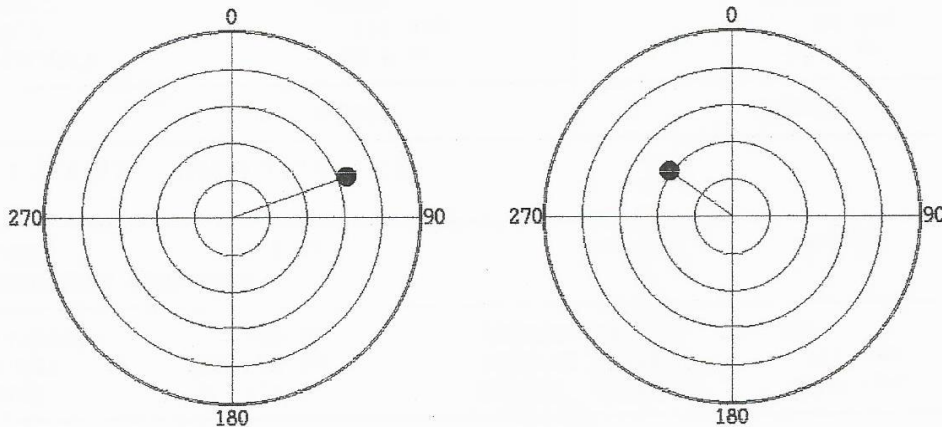
PLANE1	PLANE2
UNBALANCE	6.5 gr	4.2 gr
ANGLE	70 deg	306 deg
RESULT	ACCEPT	ACCEPT

CORRECT UNBALANCE GRAPH (max = 10.0 gr )
