작업공정사진철

고객명: 중공업 (주)
공사명: 터빈1공장 HBM(H201) X축 MOTOR

규격: AC SERVO MOTOR 1FT5108-0AC71-1-Z

REPAIR 내역: 분해 및 불순물 CLEANSING DRYING
INSULATING VARNISH DIPPING DRYING
양측 HOUSING보수
BEARING교환 조립
입 출고검사 시운전 TEST

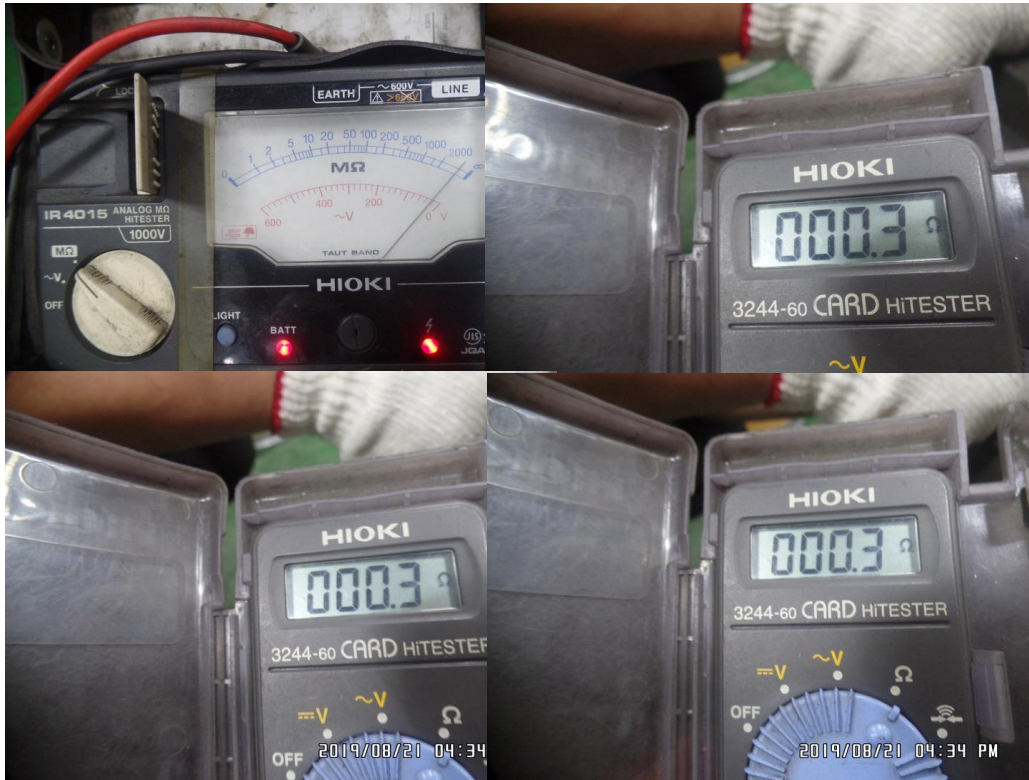
권선검사

절연저항 & 각 상별 권선저항

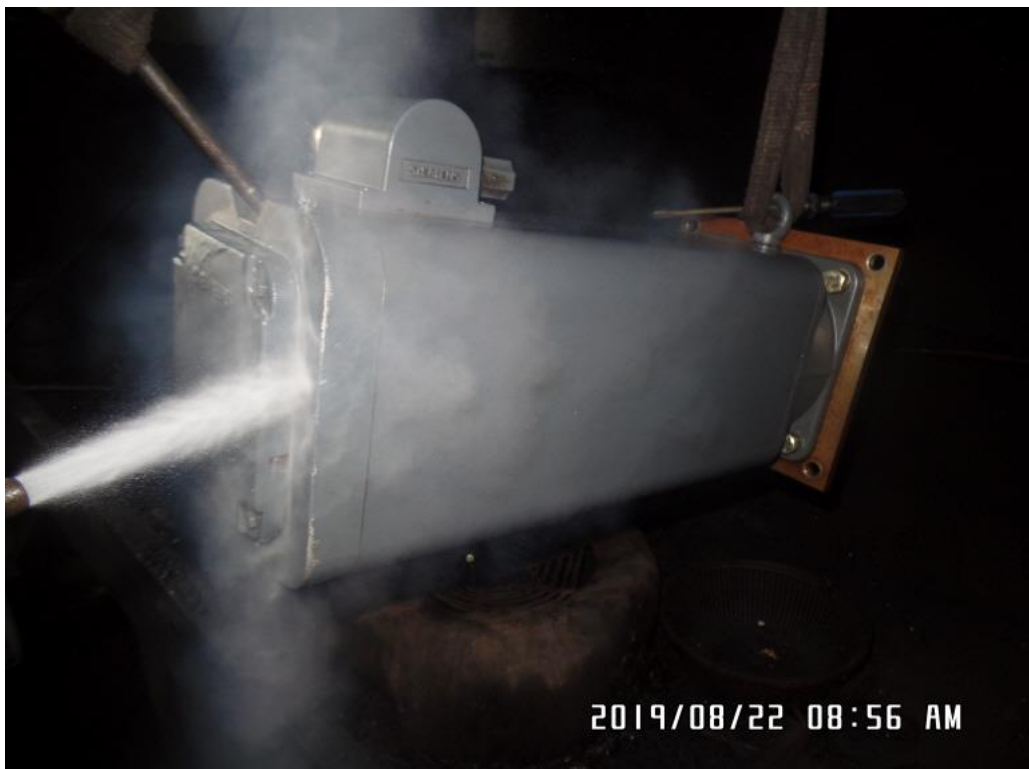
Ass'y

세척 실시

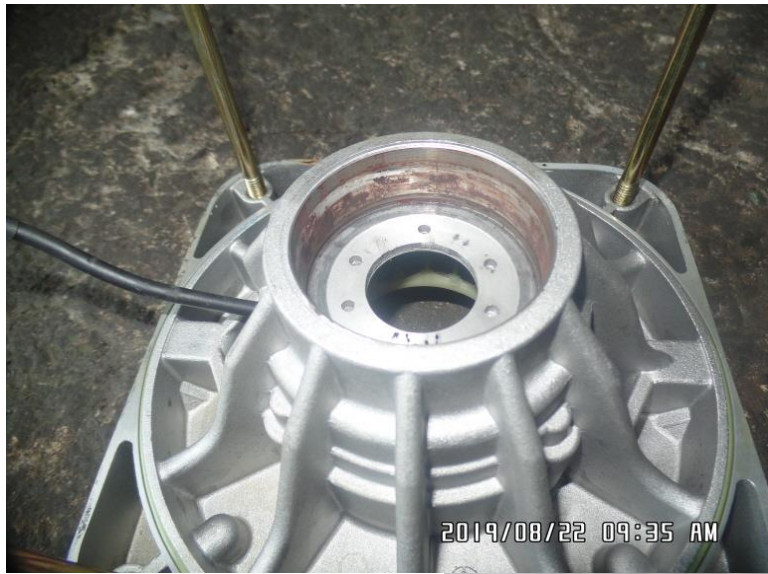
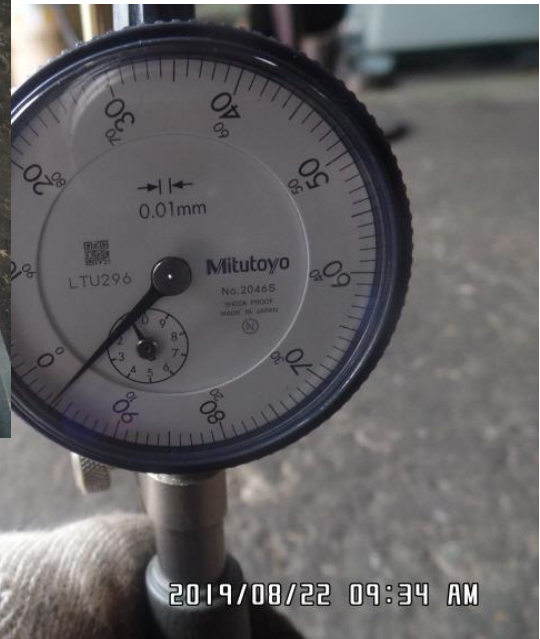
BRACKET	반 부하측 HOUSING 측정치 3.5/100으로 불량
작업공정	AC SERVO MOTOR 1FT5108-0AC71-1-Z

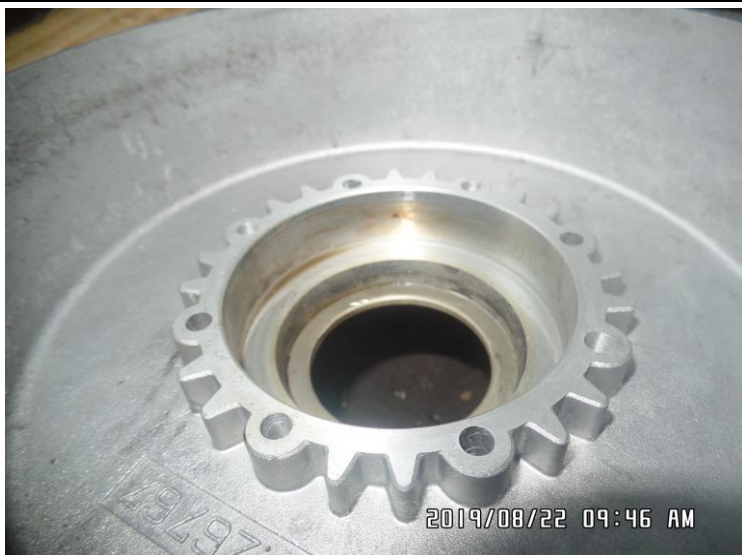
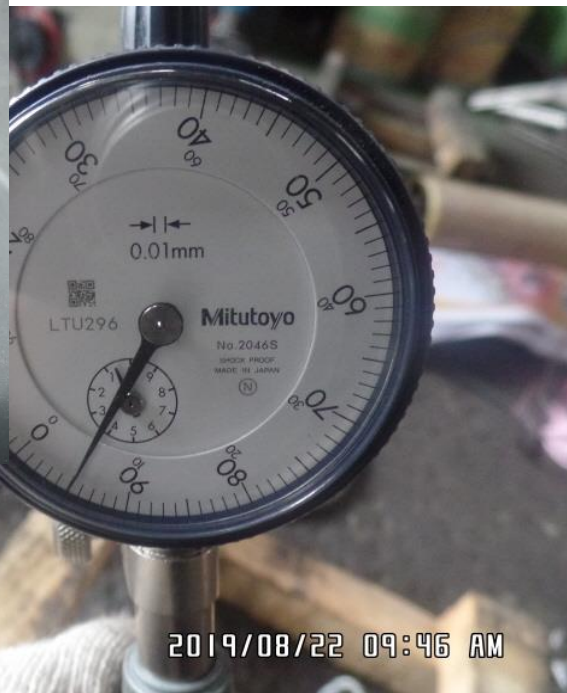
BRACKET	부하측 HOUSING 측정치 5/100으로 불량
---------	----------------------------

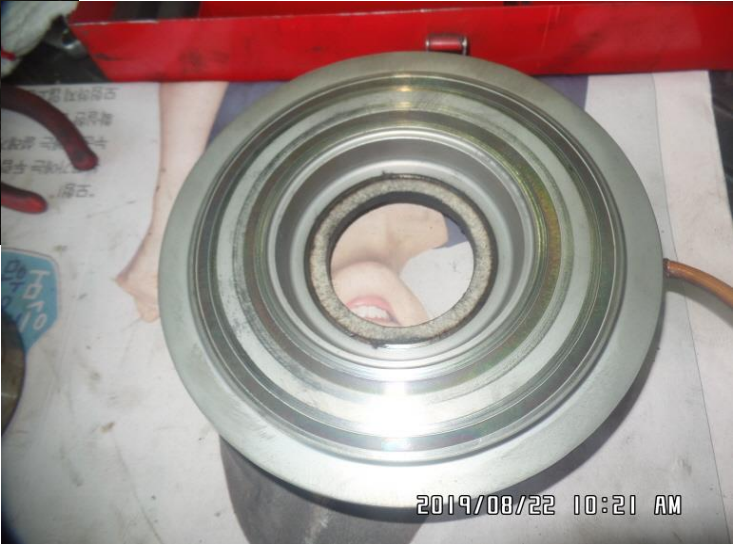
<p>2019/08/22 10:21 AM</p>
BRAKE취외	BRAKE상태 양호
작업공정	AC SERVO MOTOR 1FT5108-0AC71-1-Z
  <p>2019/08/22 10:56 AM</p>	  <p>2019/08/22 11:06 AM</p>
권체	권선 상태 양호 세척 건조 실시

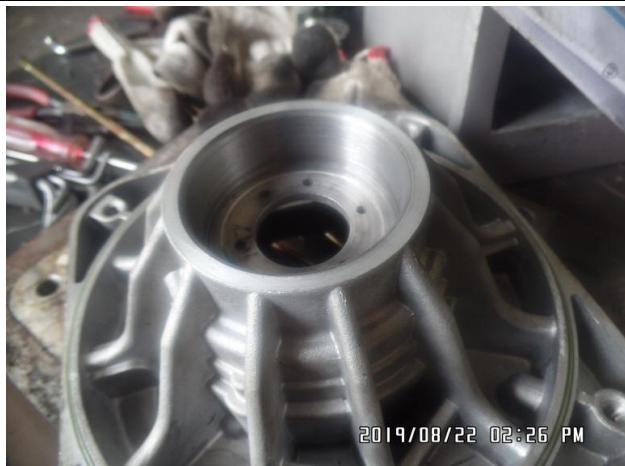
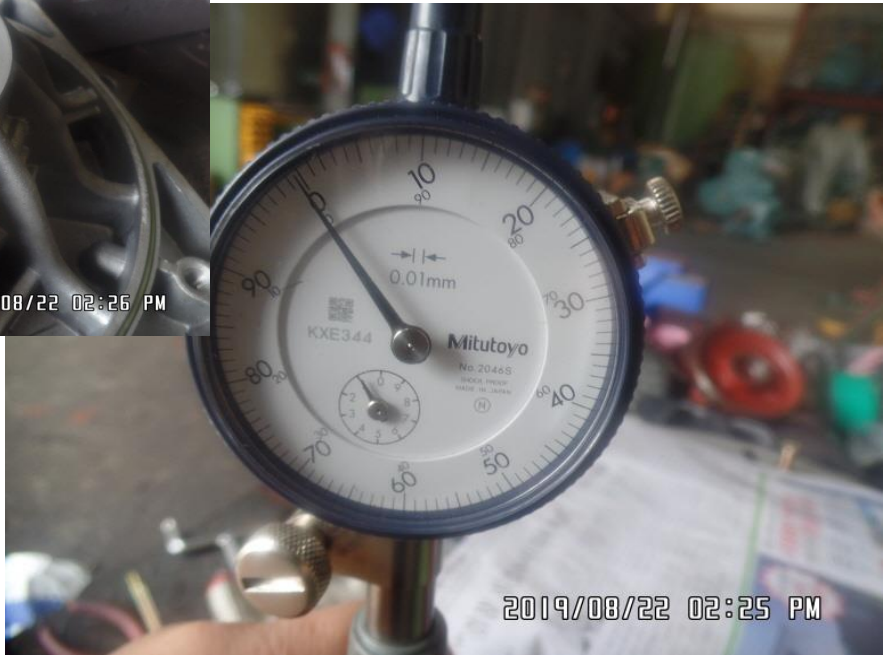
BRACKET	반 부하측 HOUSING 보수 후 검사
작업공정	AC SERVO MOTOR 1FT5108-0AC71-1-Z

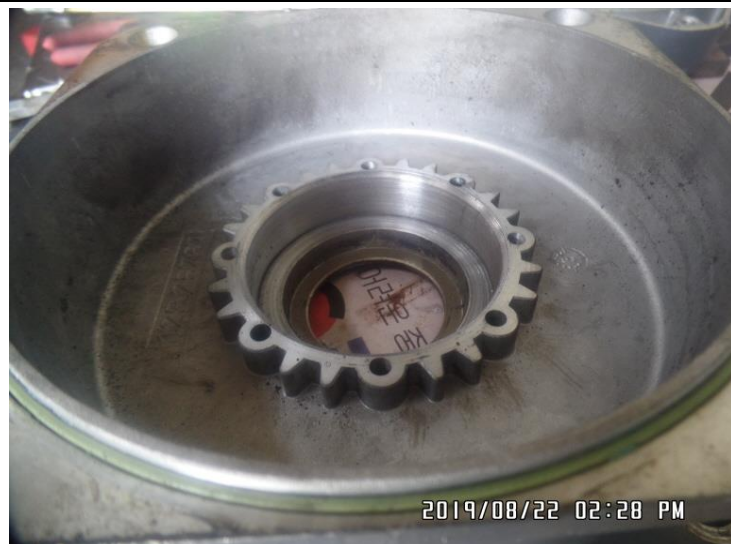
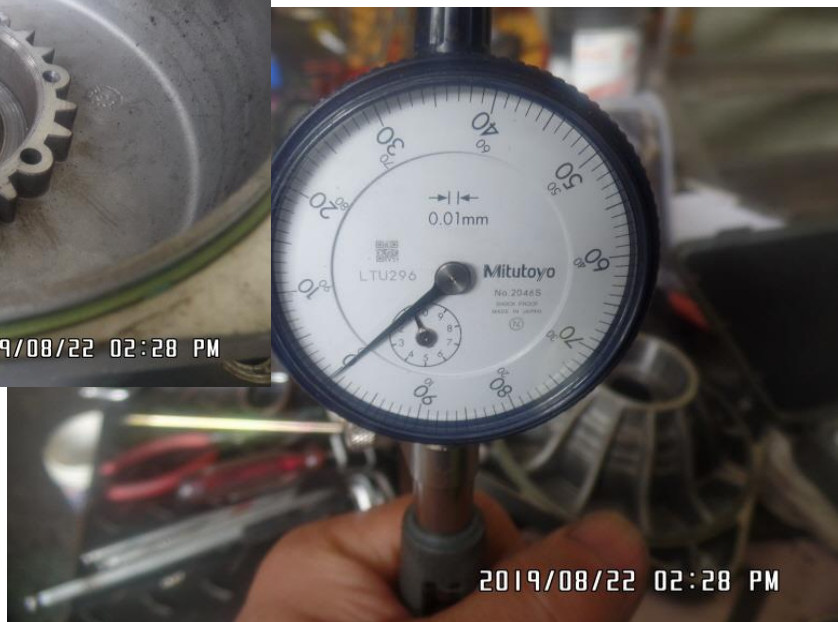
BRACKET	부하측 HOUSING 보수 후 검사
---------	---------------------

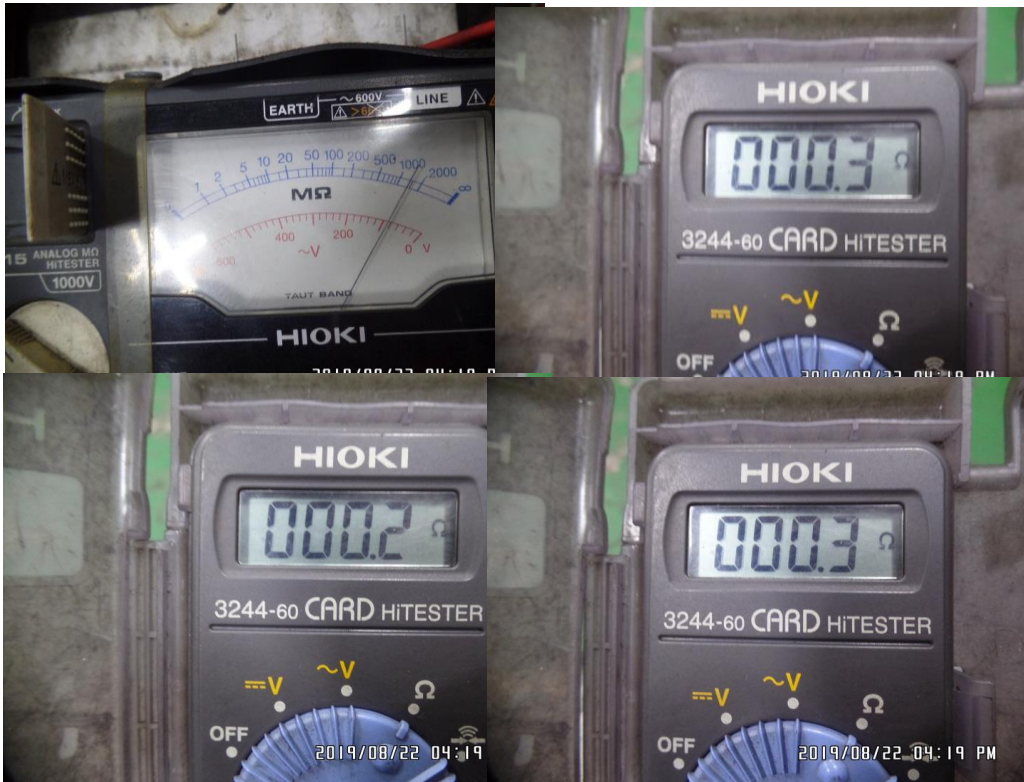
출고검사

MOTOR 절연저항 & 각 상별 권선저항

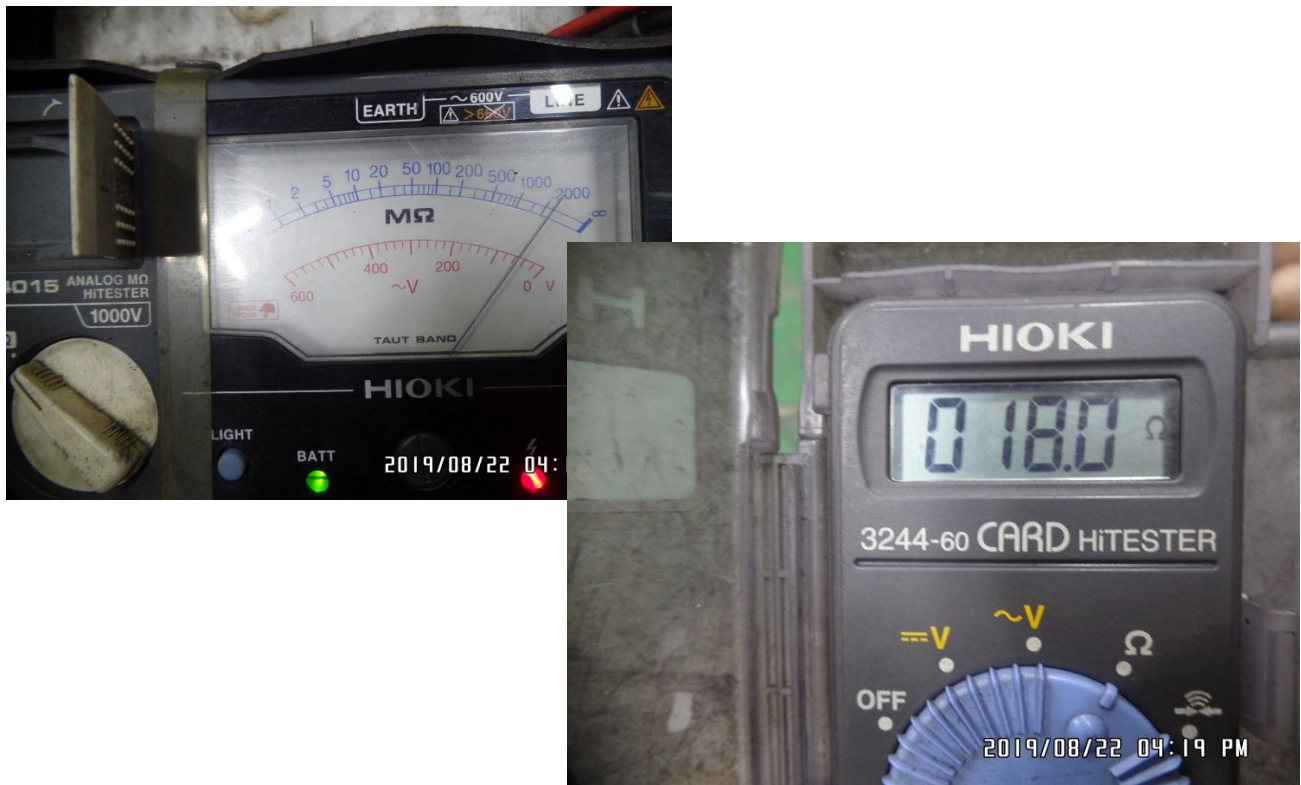
출고검사

BRAKE 절연저항 & 권선저항

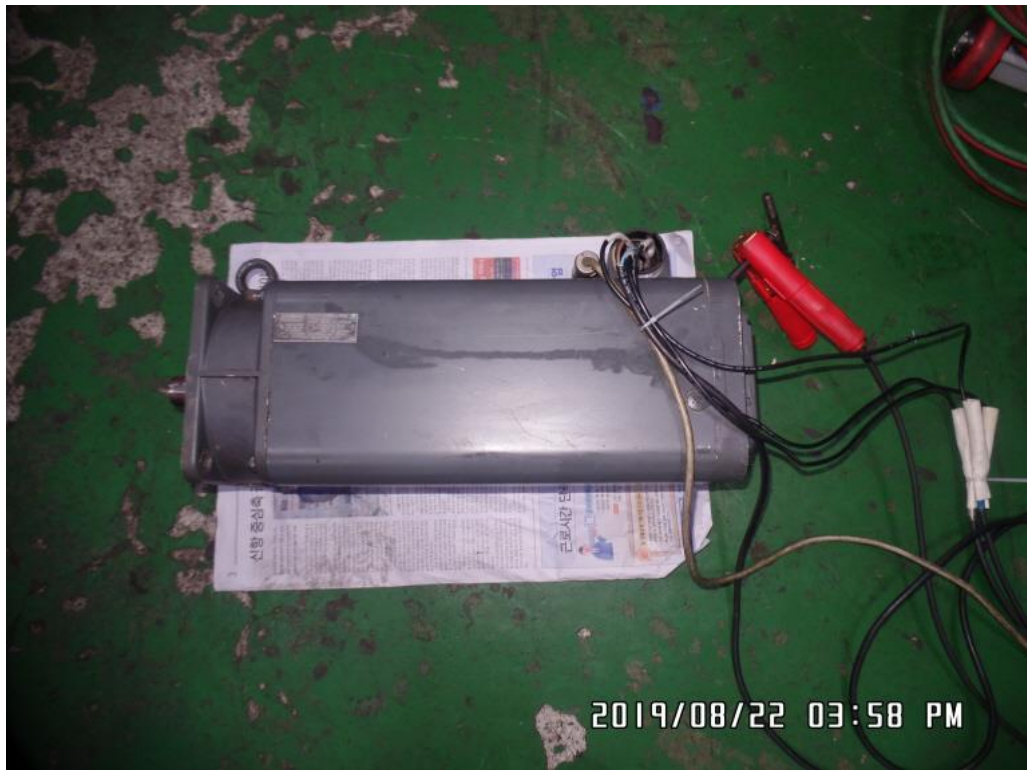
출고검사	시운전 TEST 실시
작업공정	AC SERVO MOTOR 1FT5108-0AC71-1-Z

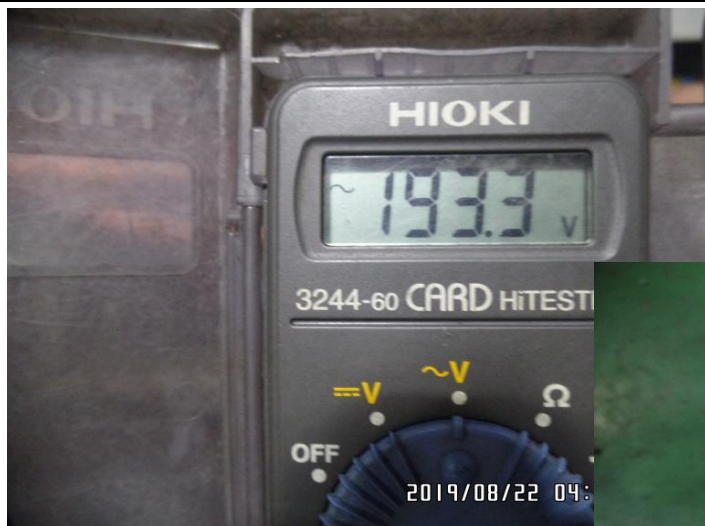
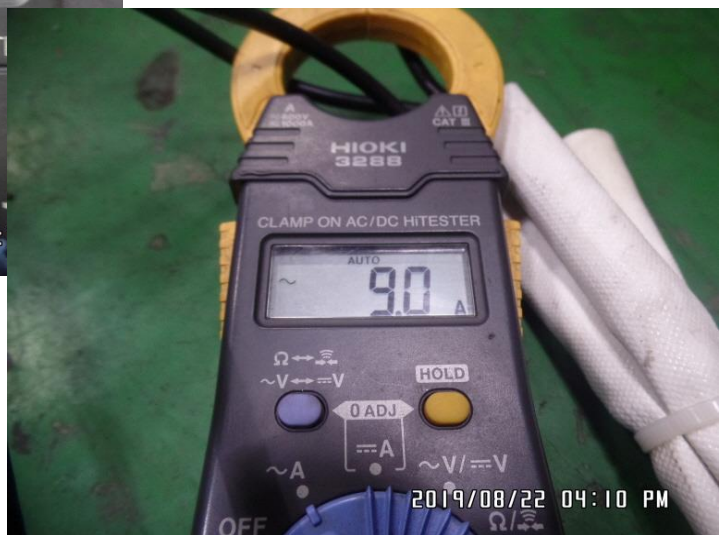
출고검사	시운전 TEST 운전 CURRENT
------	---------------------

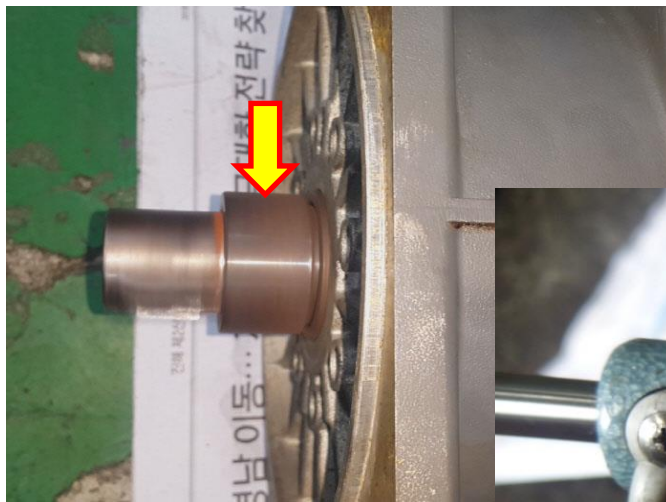
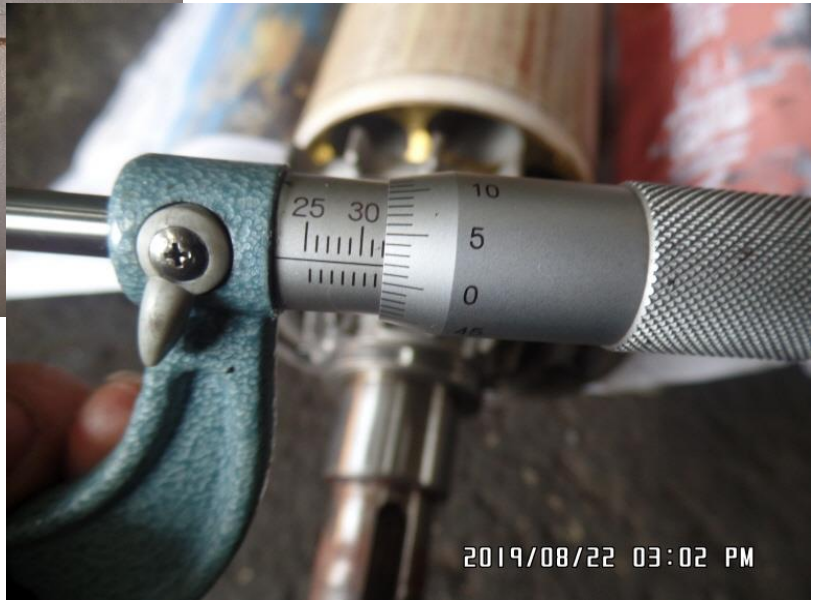
SHAFT

기준 2/100

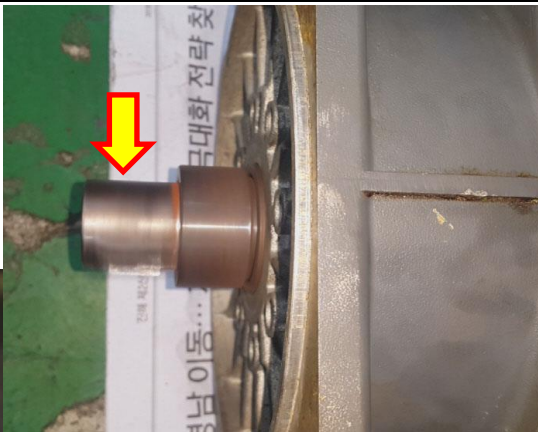
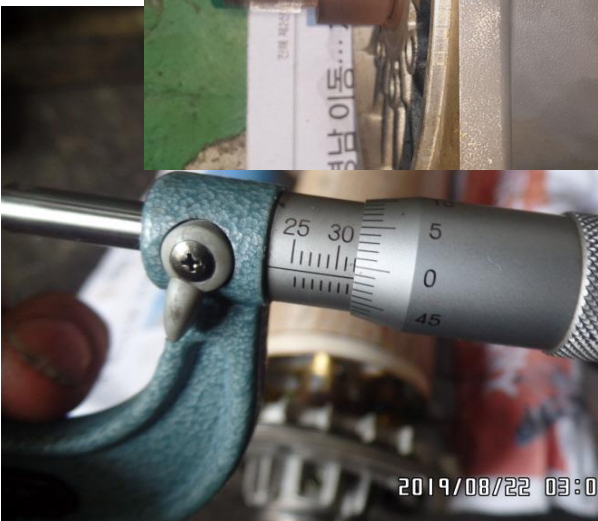
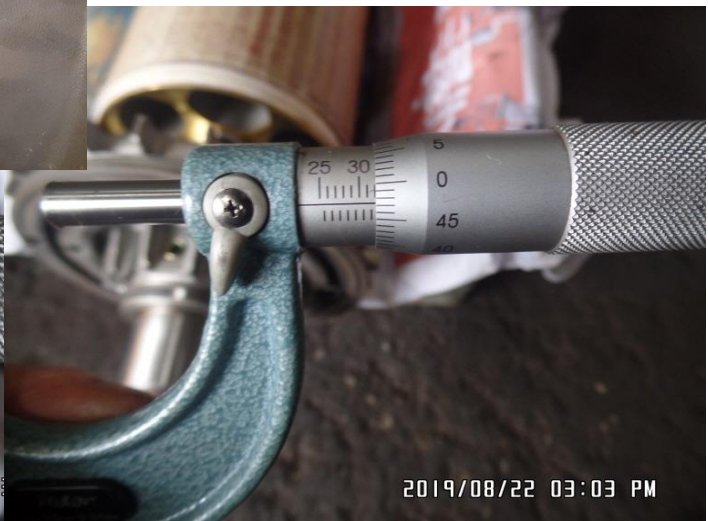
SHAFT

COUPLING부 검사 -2~-3/100정도 마모 발생

TIME BELT임으로 문제가 없을 것으로 짐작되어 재 사용
