작업결과 보고서

작업명 : 발전수처리 RO HP PP MTR 1건 반출정비공사

작업기간	2019. 08. 23~ 2019. 08. 30	감독부서	발전본부 제1발 전기부
113HP2P	1 재권선작업 2 베어링 정비작업 6313 3 Housing육성가공 6313 (반부하) 4 계약외 추가작업 Balancing	1 2 1 1	
작업결과 확인	양호

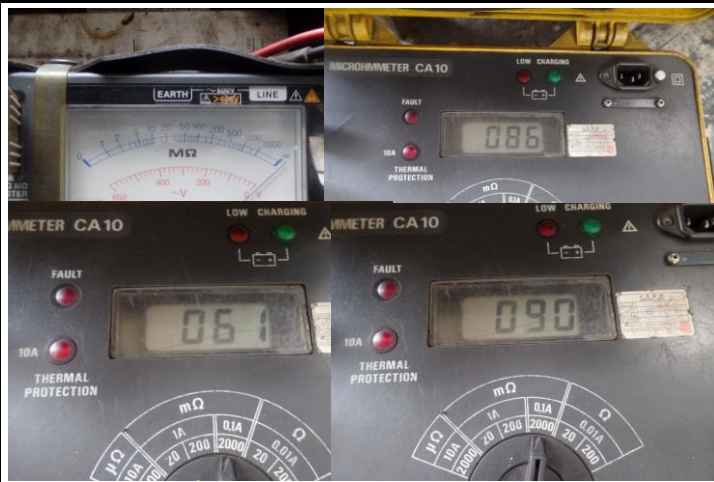
입고검사 절연저항 & 각 상별 권선 저항 이상

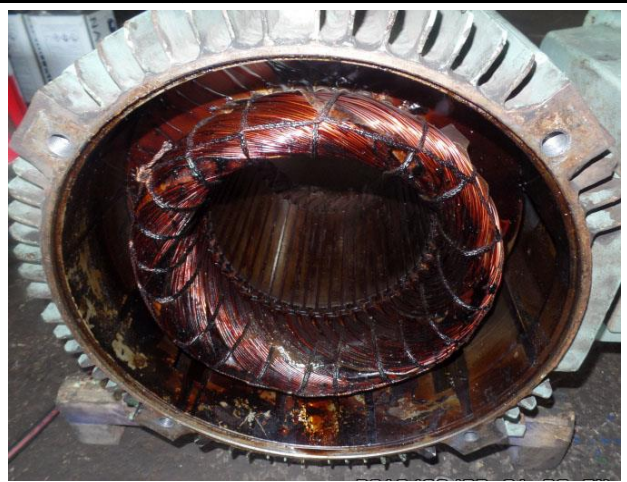
입고검사 피로누적 과열 현상으로 보여짐

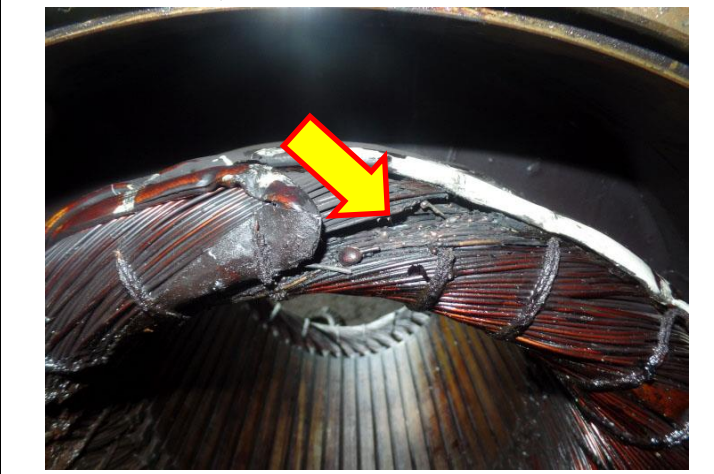
입고검사 분해후 권선 소손 부

재 권선 실시

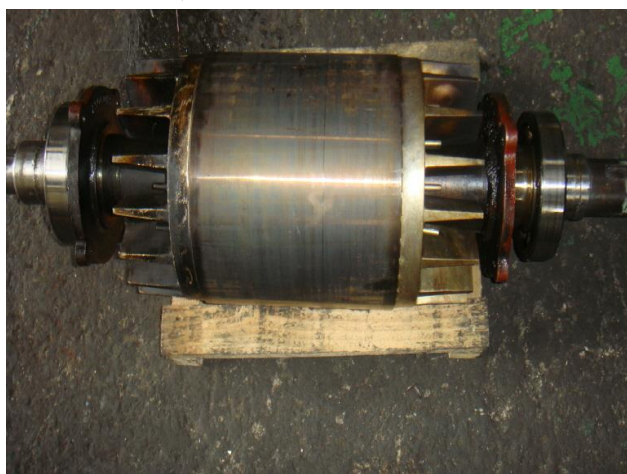
입고검사 분해후 ROTOR

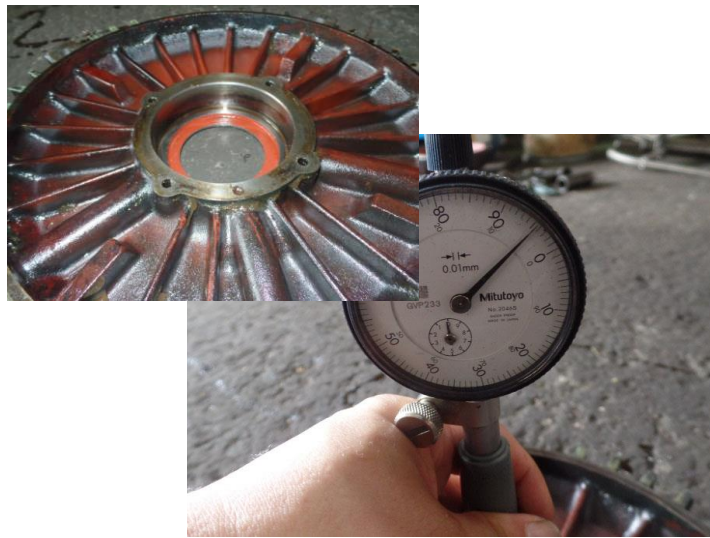
입고검사

반 부하측 측정치 4.5/100으로 불량

HOUSING 보수 후 검사 1/100

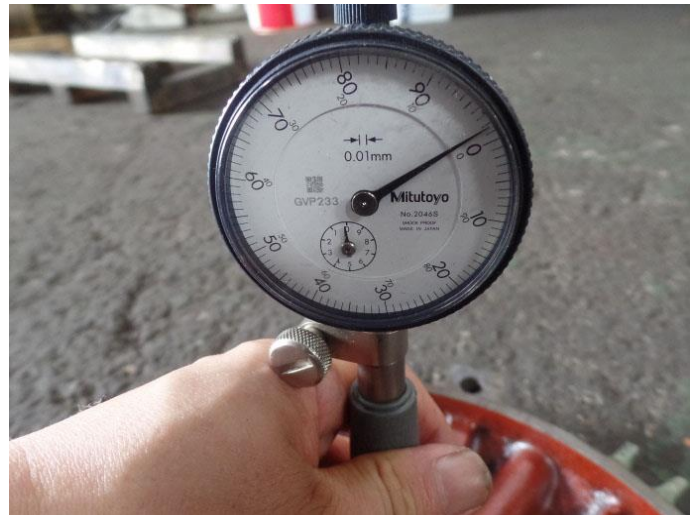
입고검사

부하측 측정치 1.5/100로 재 사용

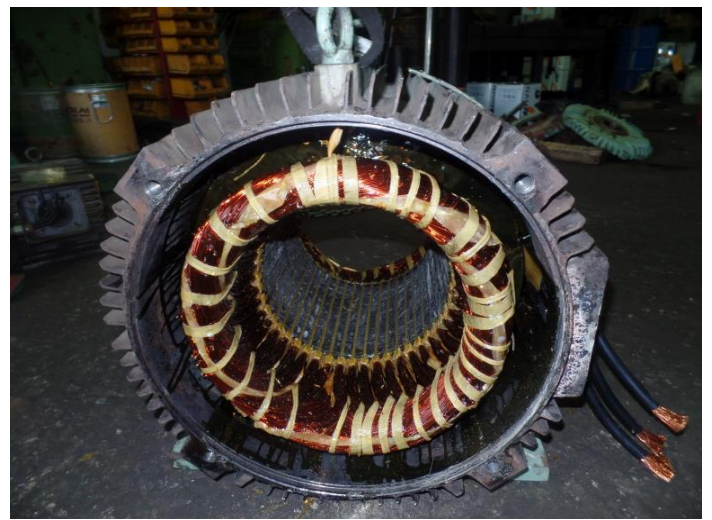
STATOR권체

절연건조 완료

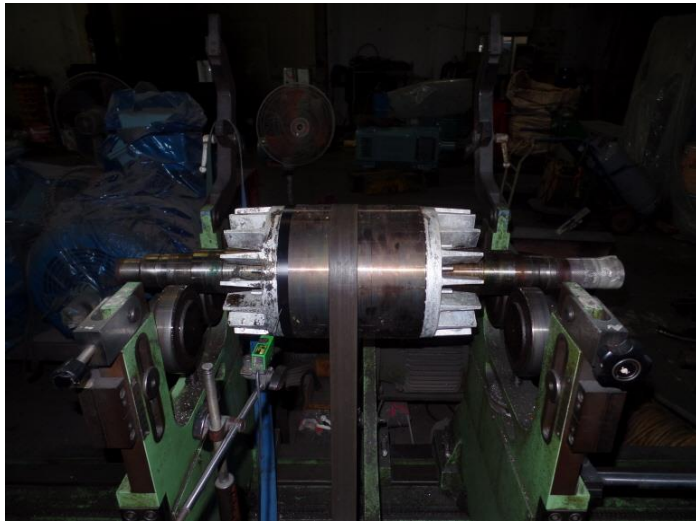
ROTOR

교정된 UNBALANCE REPORT참조

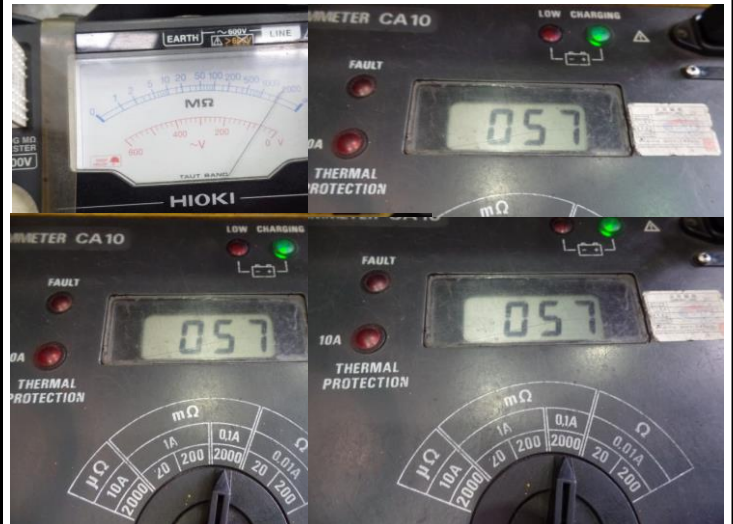
출고검사

절연저항 & 각 상별 권선 저항

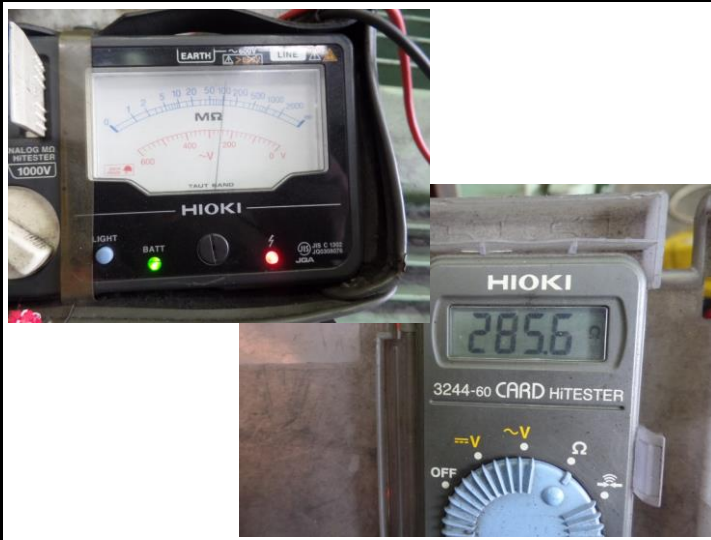
출고검사 HEATER 절연저항 & 병렬일때 권선 저항

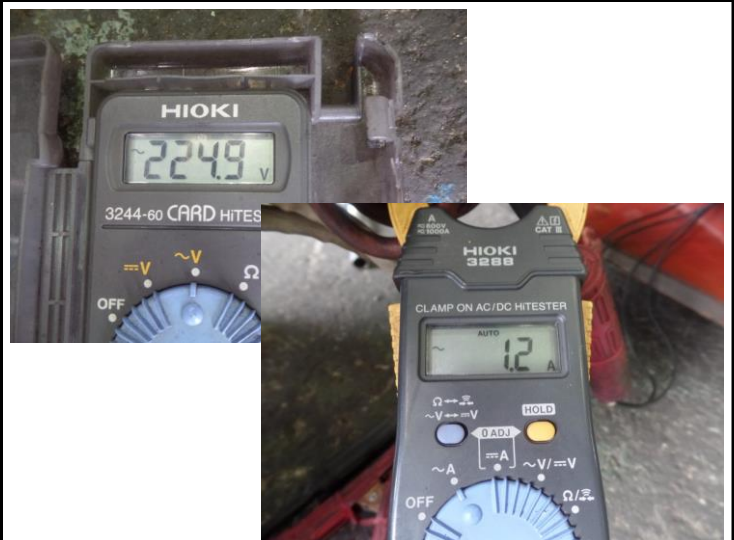
HEATER검사 4회감아 2개 병렬 CURRENT

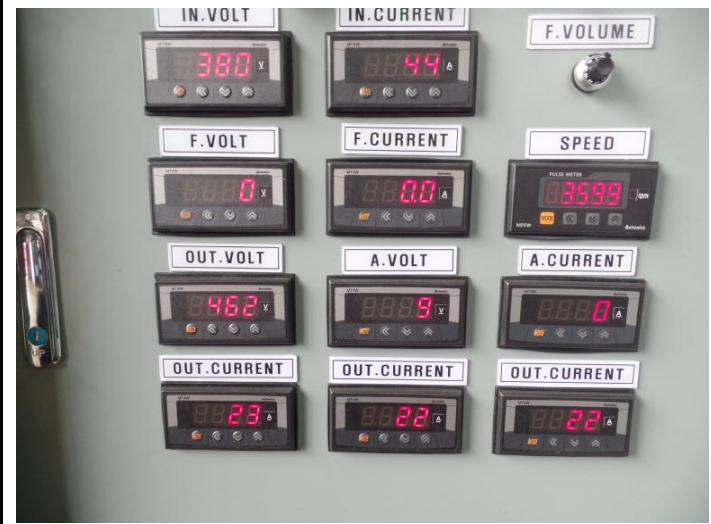
출고검사 시운전 TEST 운전 MONITORING

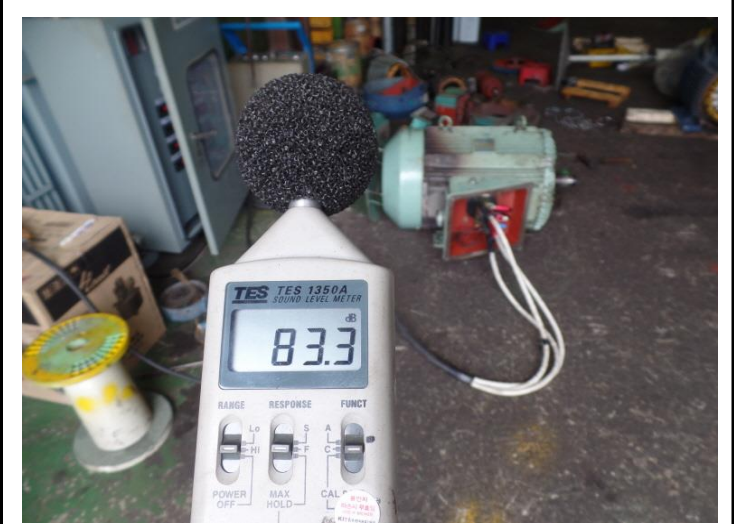
출고검사 소음검사

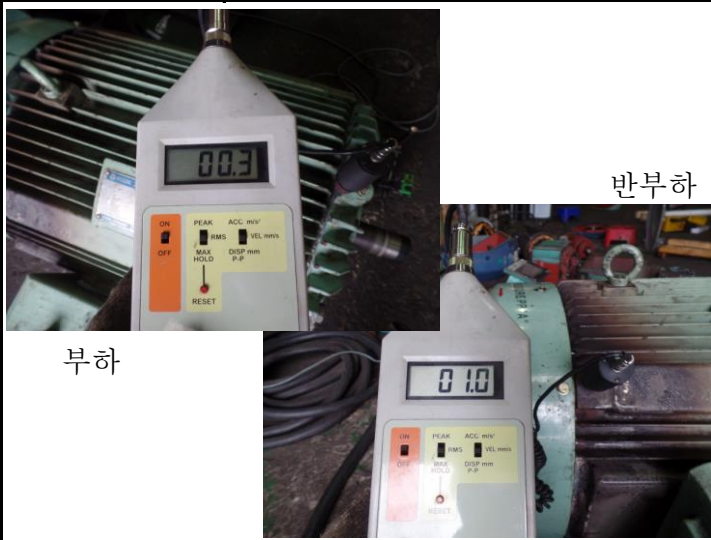
출고검사 진동 검사
