작업공정사진철

공사명: 압탕절단장 집진기 MOTOR RECONDITION

규격: AC MOTOR 500HP 8P

REPAIR 내역: 분해 조립 및 조립부품 불순물 CLEANSING
INSULATING VARNISH DIPPING DRYING
BALANCING 및 UNBALANCE교정
양측 HOUSING METALLIZING 연마
BEARING 교환
입 출고검사 시운전 TEST 및 COLOR PAINTING

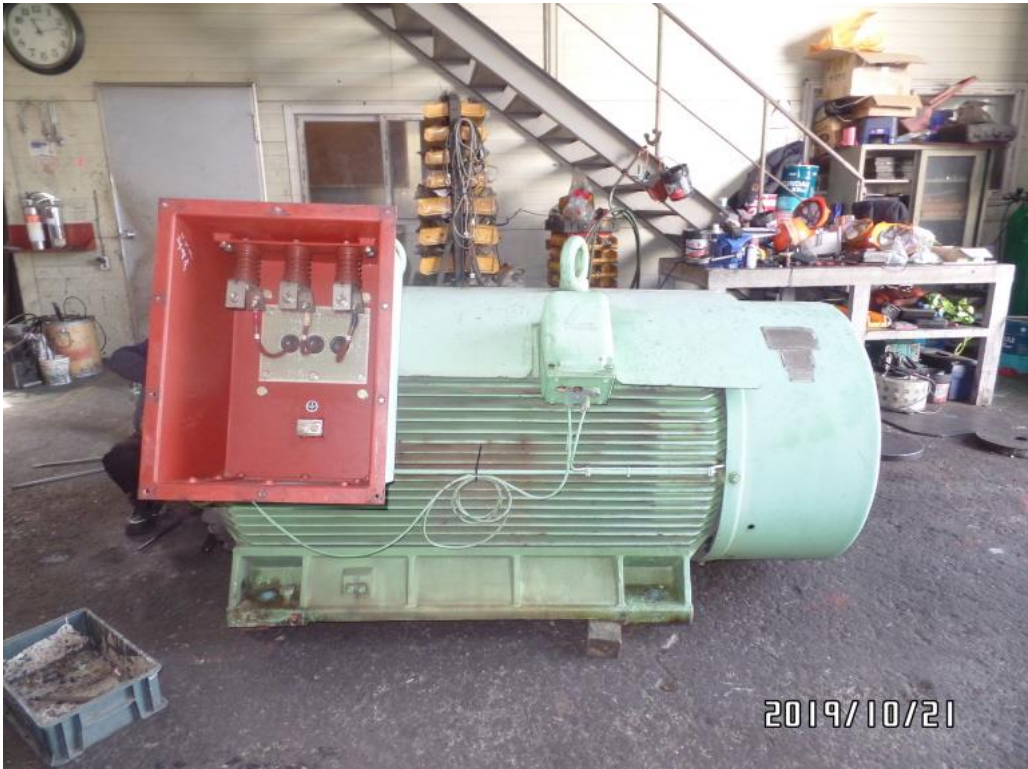
Ass'y

분해 전

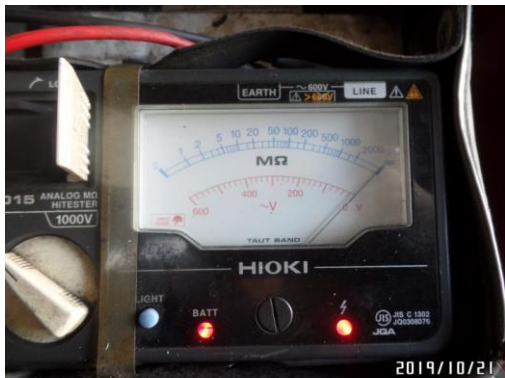
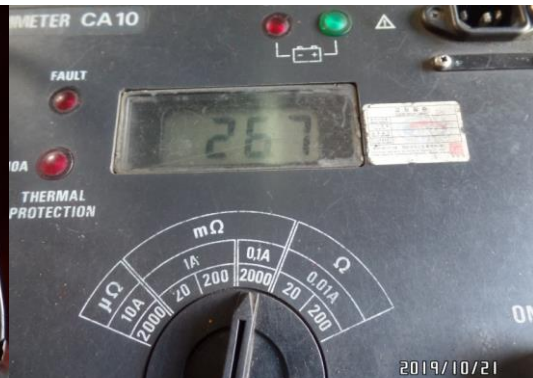
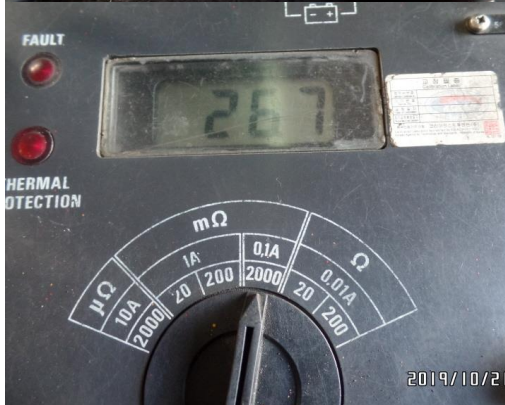
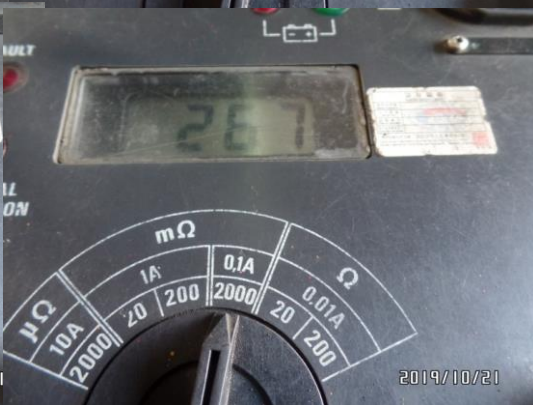
권선 검사

절연저항 & 각 상별 권선저항

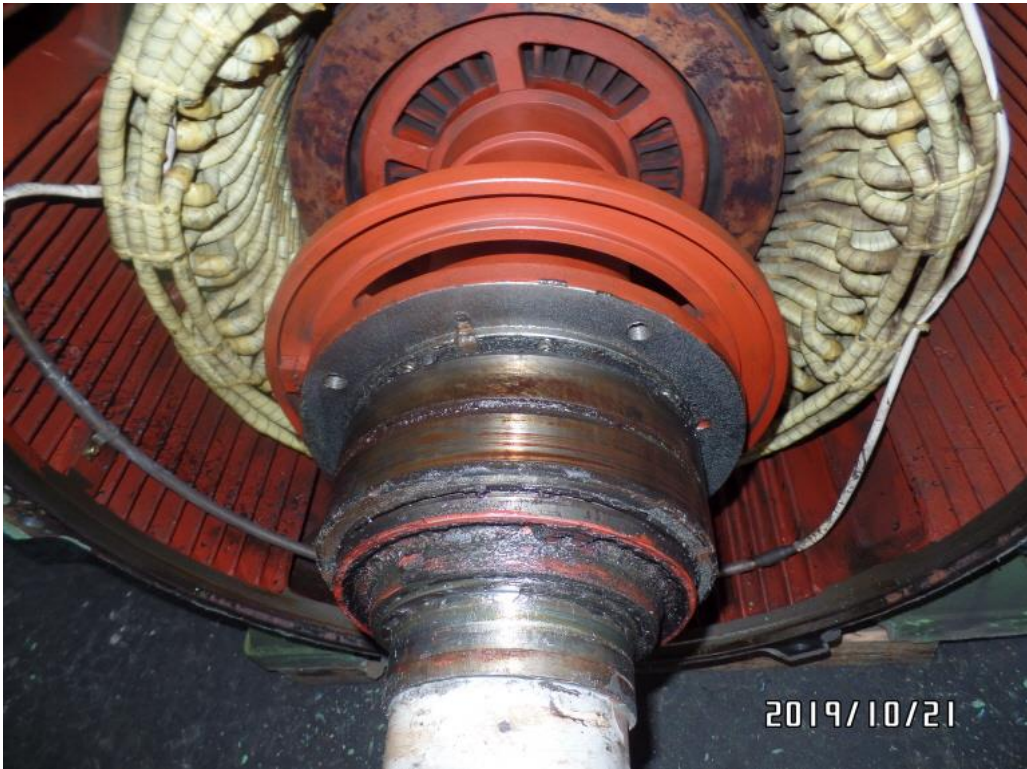
Ass'y

분해 실시

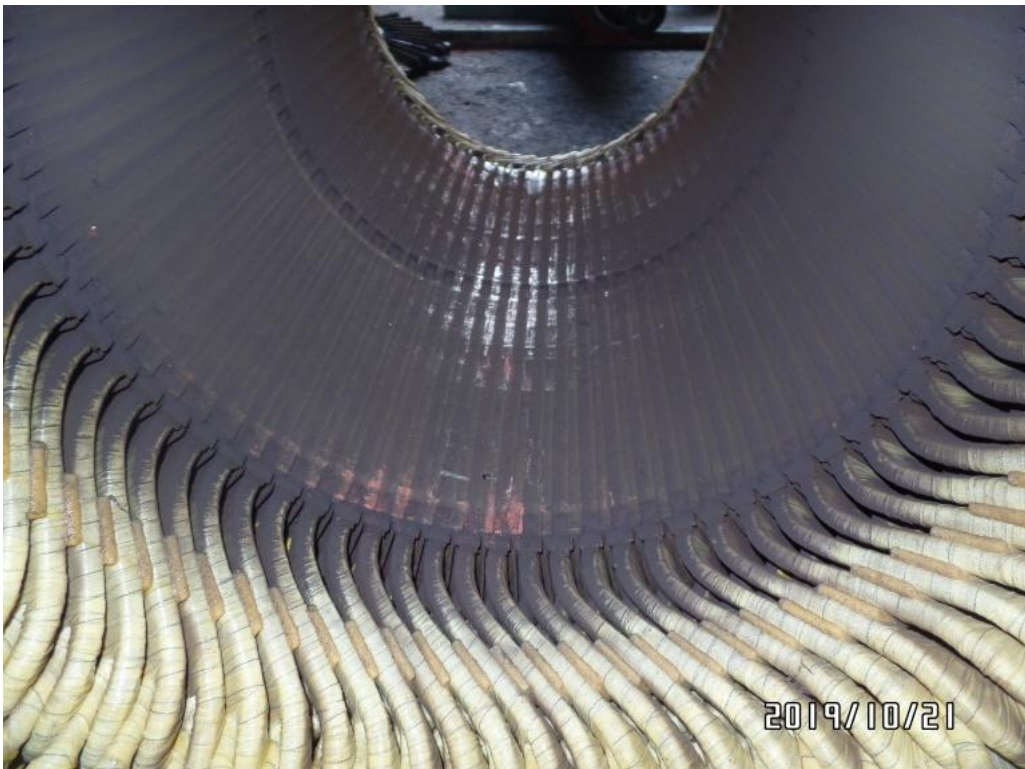
권체

분진 발생

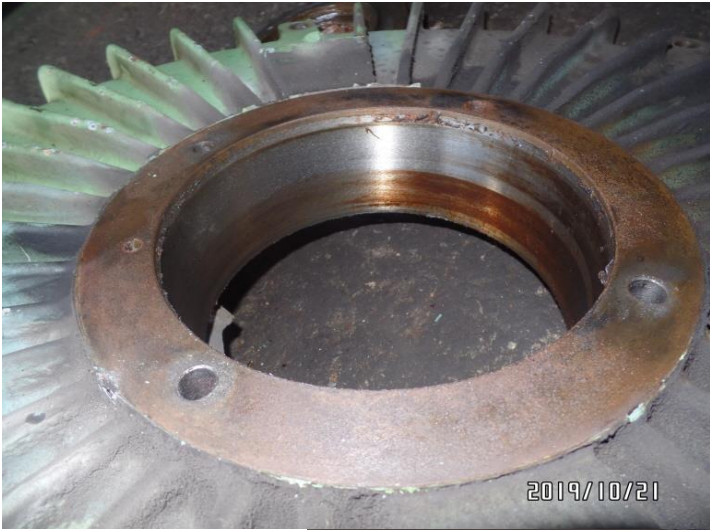
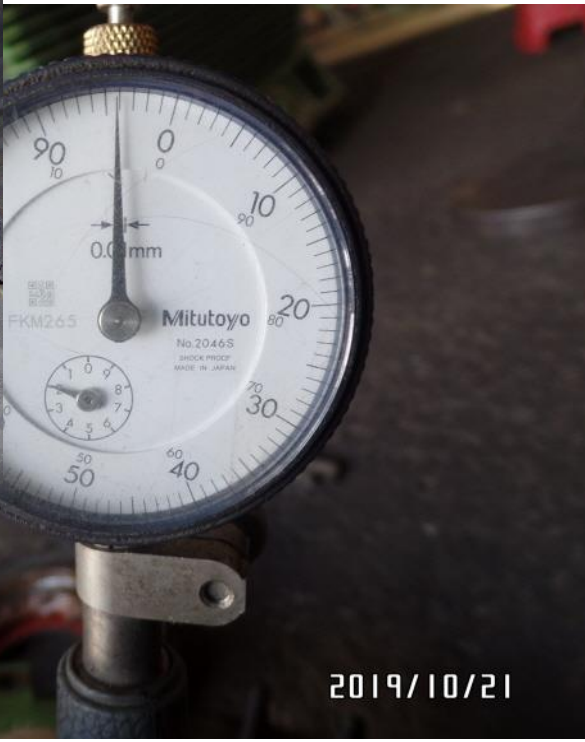
BRACKET	부하측 HOUSING 측정치 4/100으로 불량
작업공정	AC MOTOR 500HP 8P 입고검사

BRACKET	부하측 HOUSING보수 후 검사
작업공정	AC MOTOR 500HP 8P RECONDITION

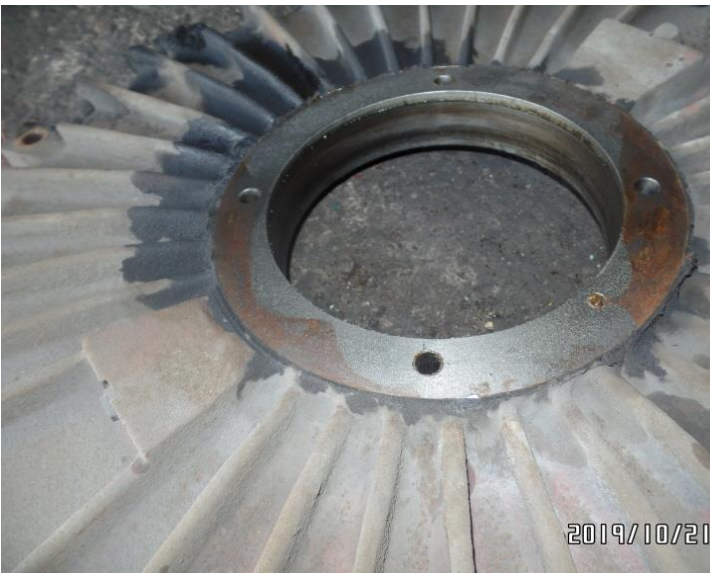
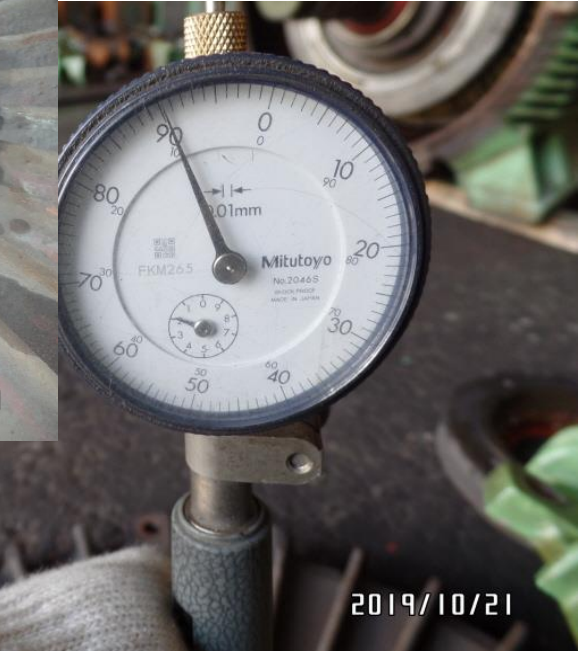
BRACKET	반 부하측 HOUSING 측정치 10/100으로 불량

BRACKET	반 부하측 HOUSING보수 후 검사

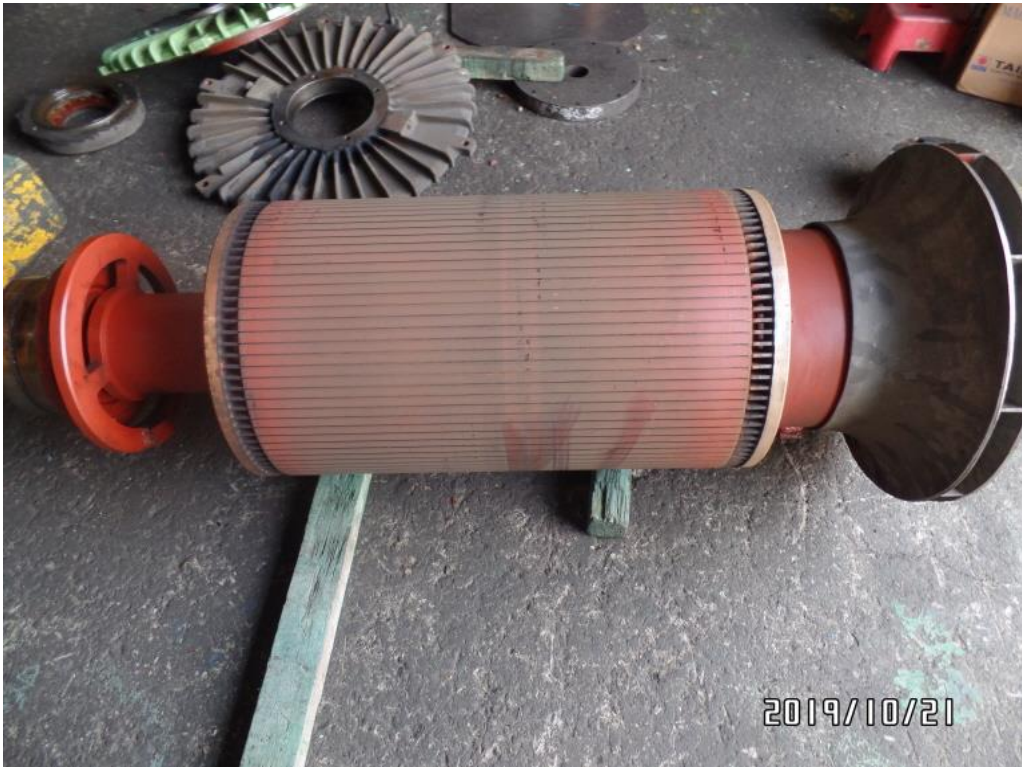
ROTOR

분해 후

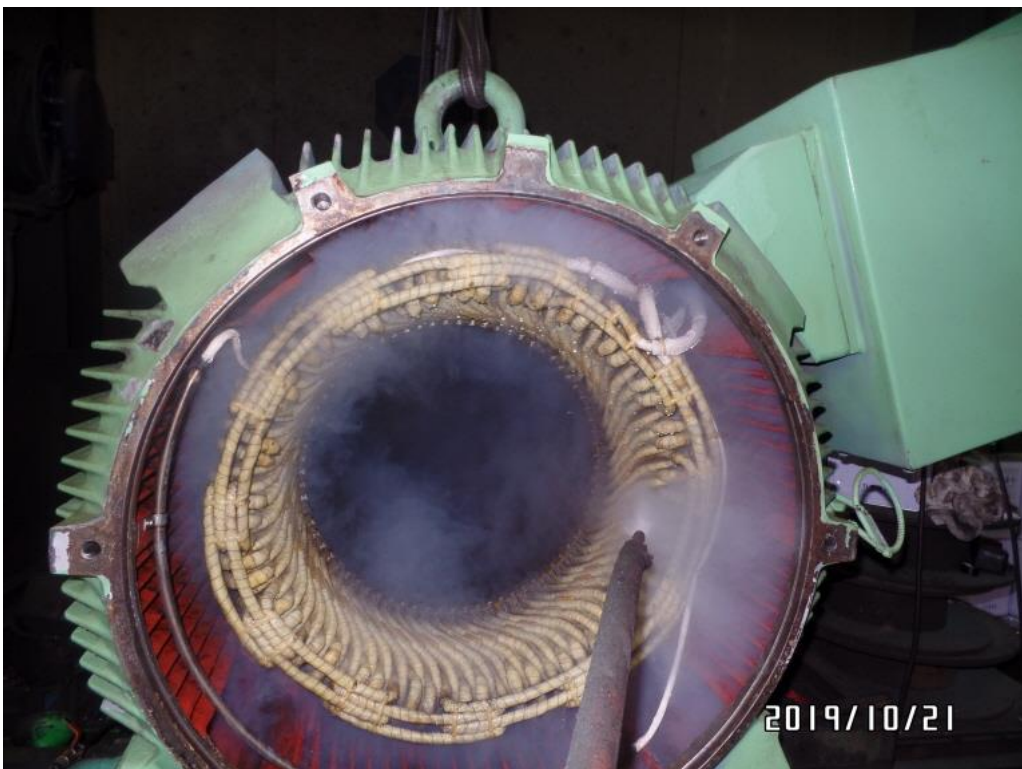
STATOR권체

스팀 세척 실시

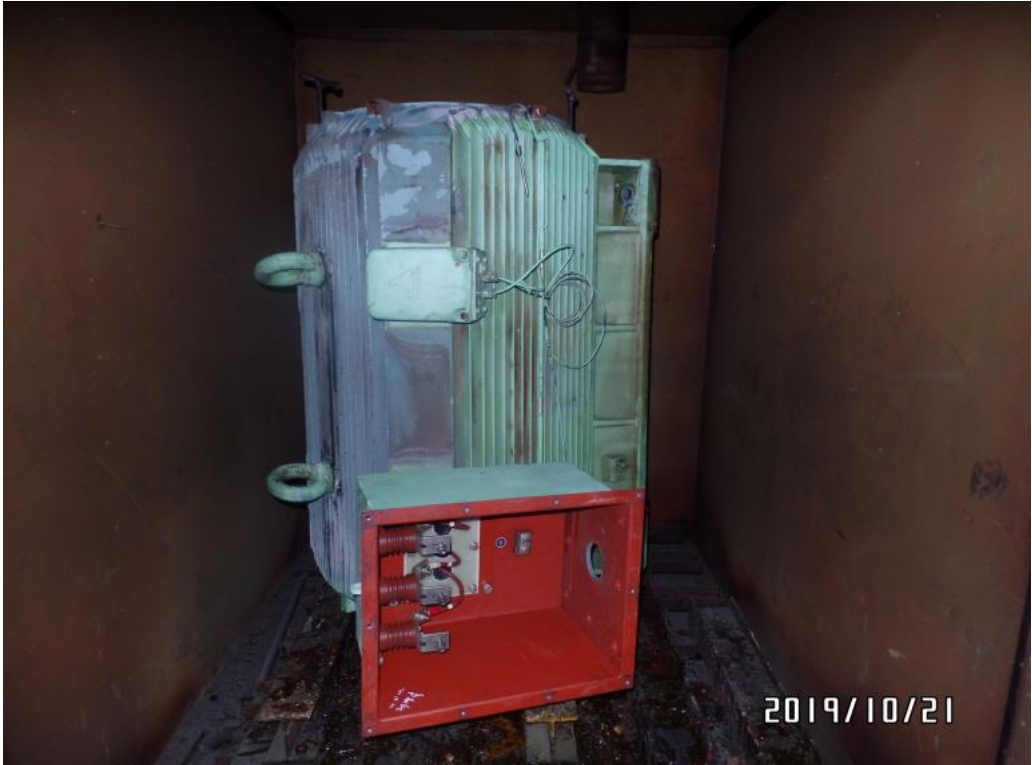
STATOR권체	건조 실시
작업공정	AC MOTOR 500HP 8P RECONDITION

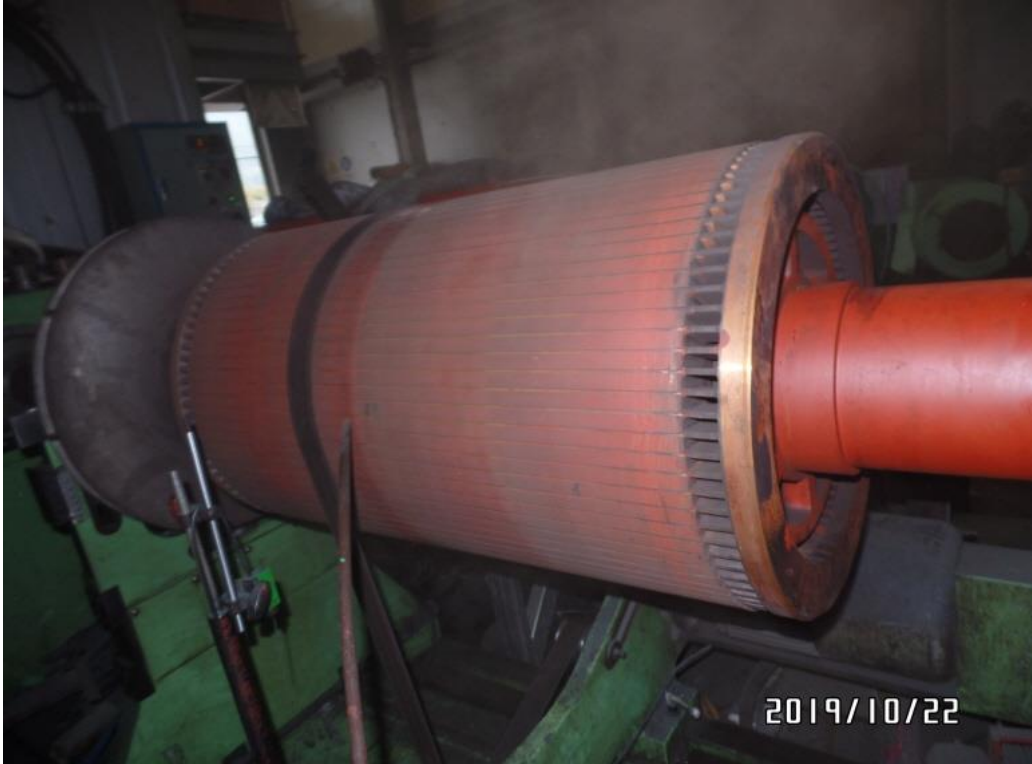
ROTOR	AIR 분진 청소 실시

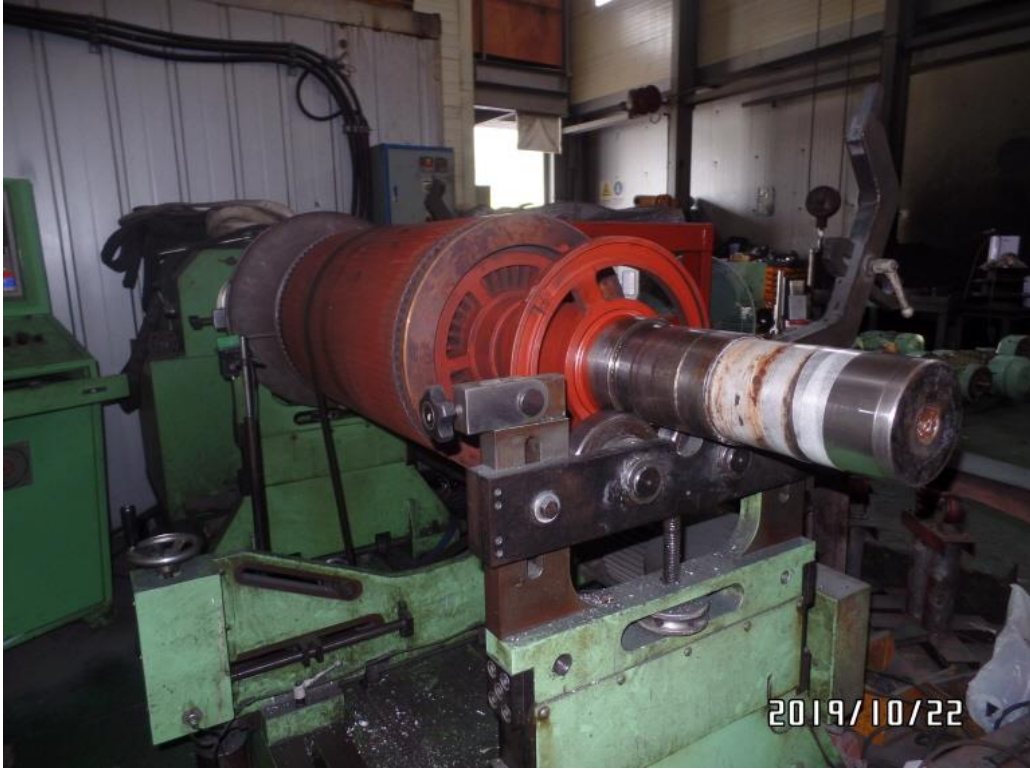
ROTOR

BALANCING실시

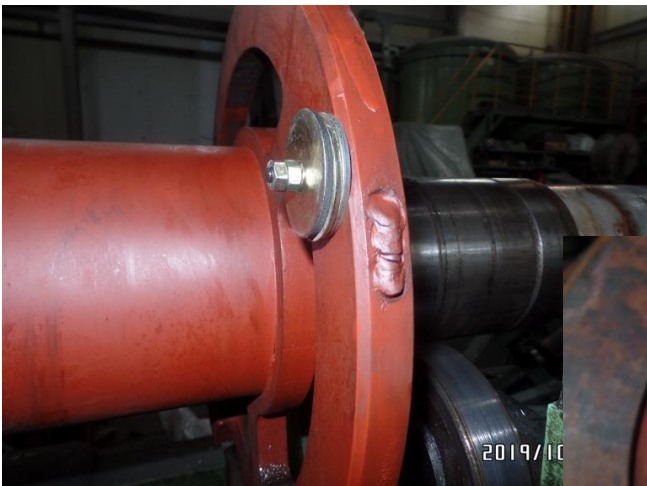
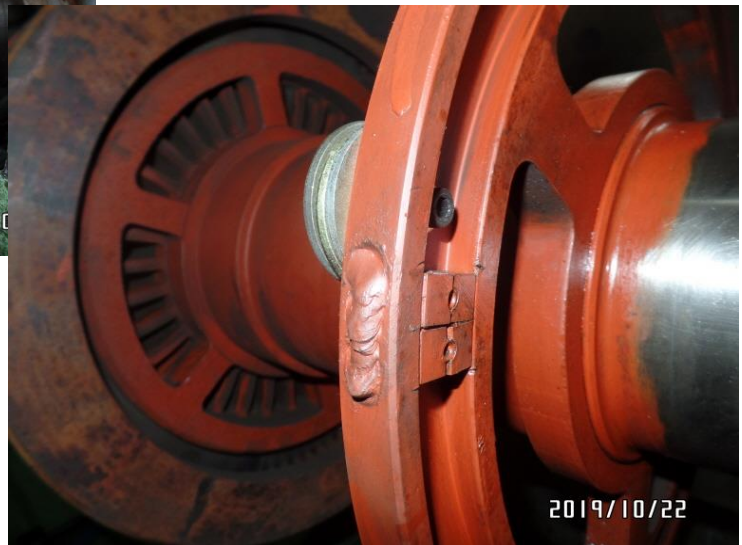
ROTOR

교정된 UNBALACE REPORT참조

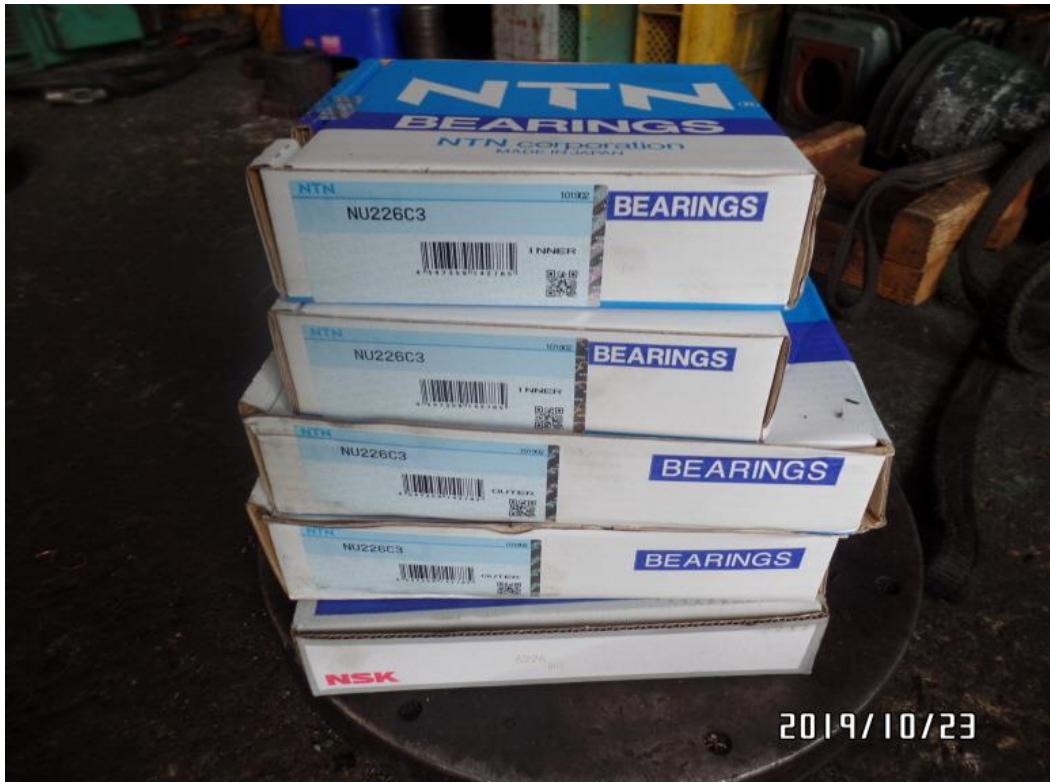
소모 품	교환될 BEARING
작업공정	AC MOTOR 500HP 8P RECONDITION

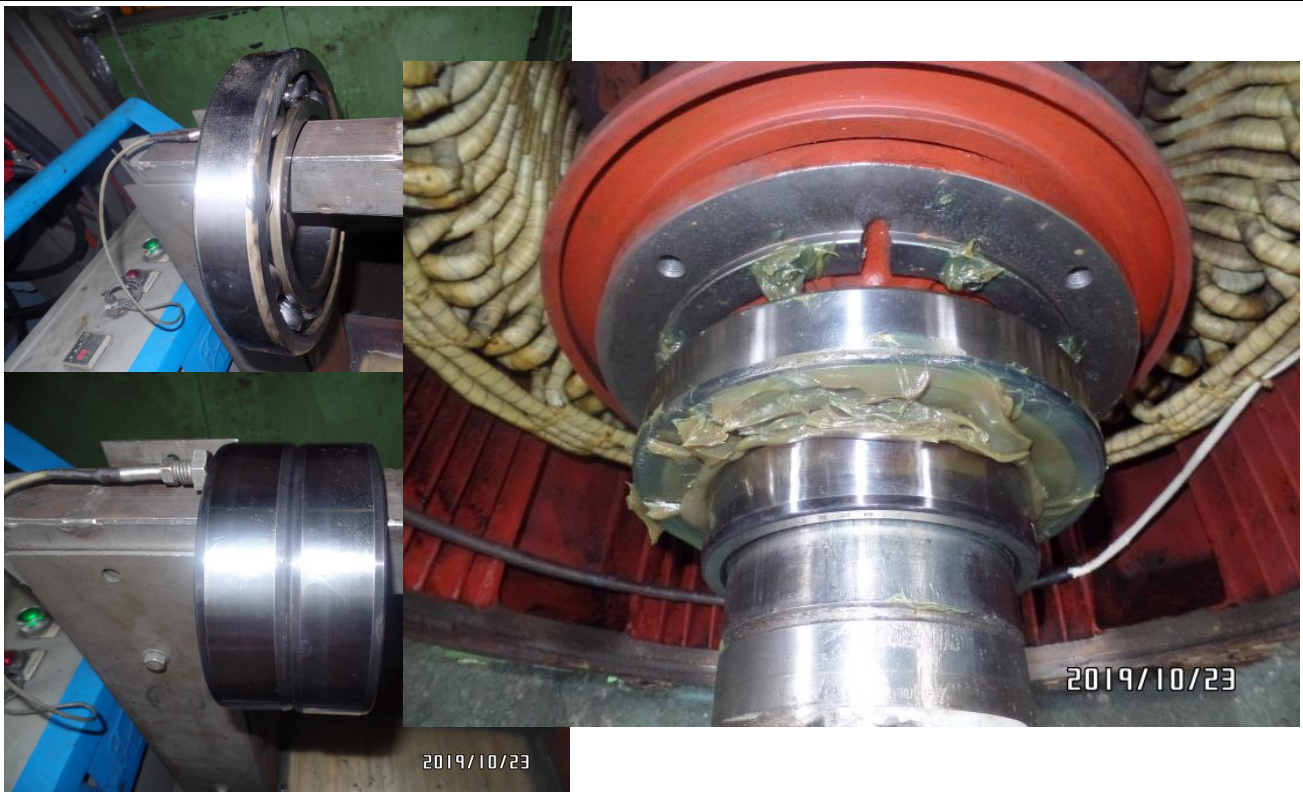
소모 품	BEARING 예열 삽입 GREASE CHARGING 실시
------	----------------------------------

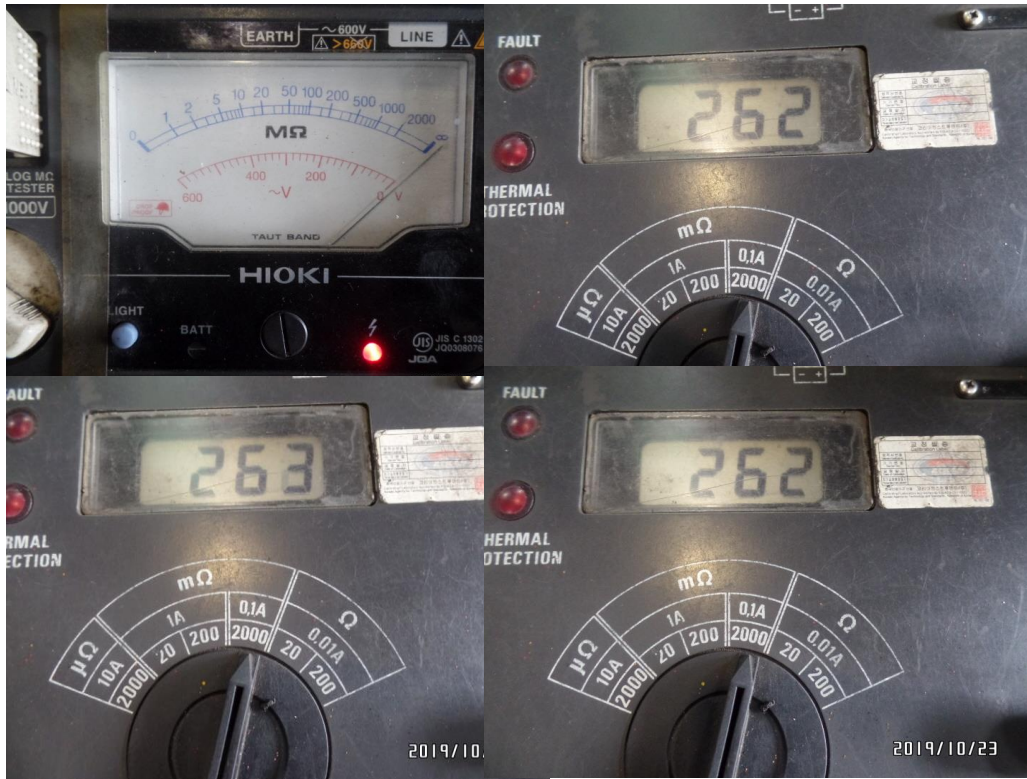
출고검사

절연저항 & 각 상별 권선저항

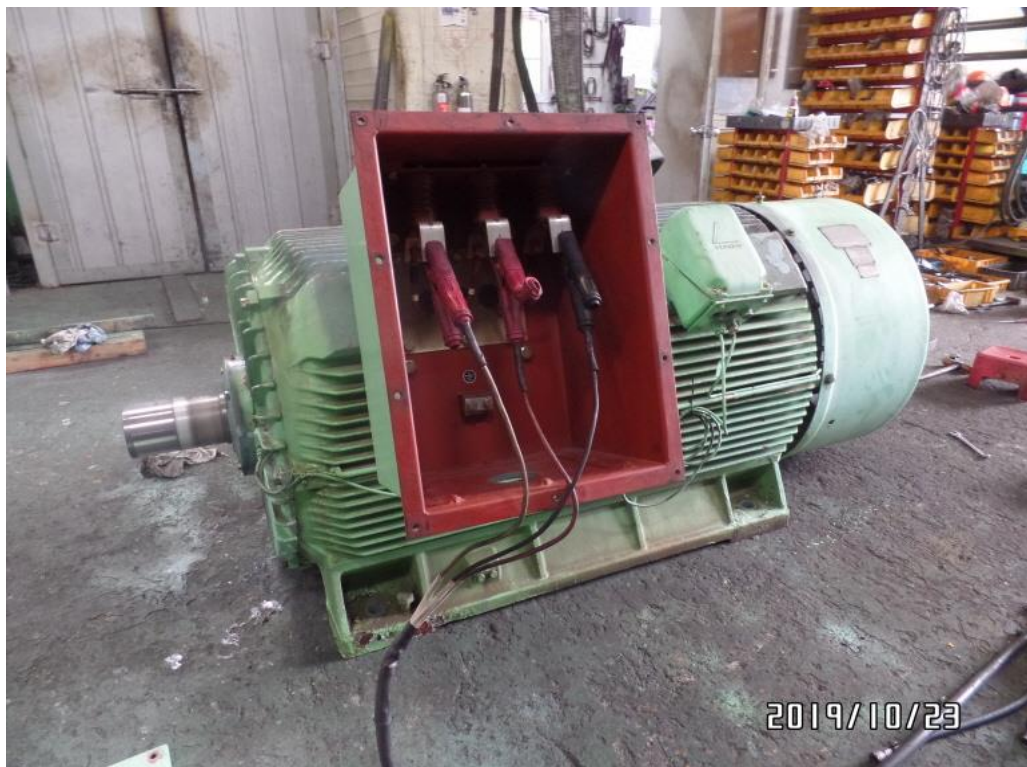
출고검사

시운전 TEST 실시

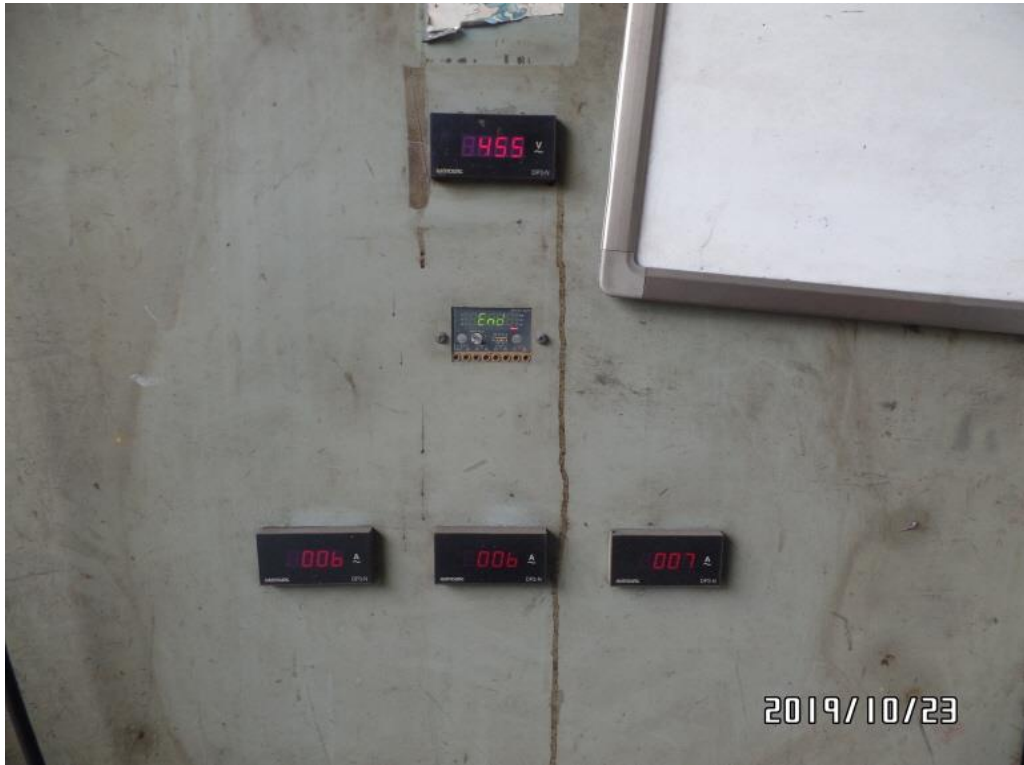
출고검사	시운전 TEST 운전 CURRENT
------	---------------------

당사 전력 사정상 440V로 RUNNING TEST 실시 하였습니다

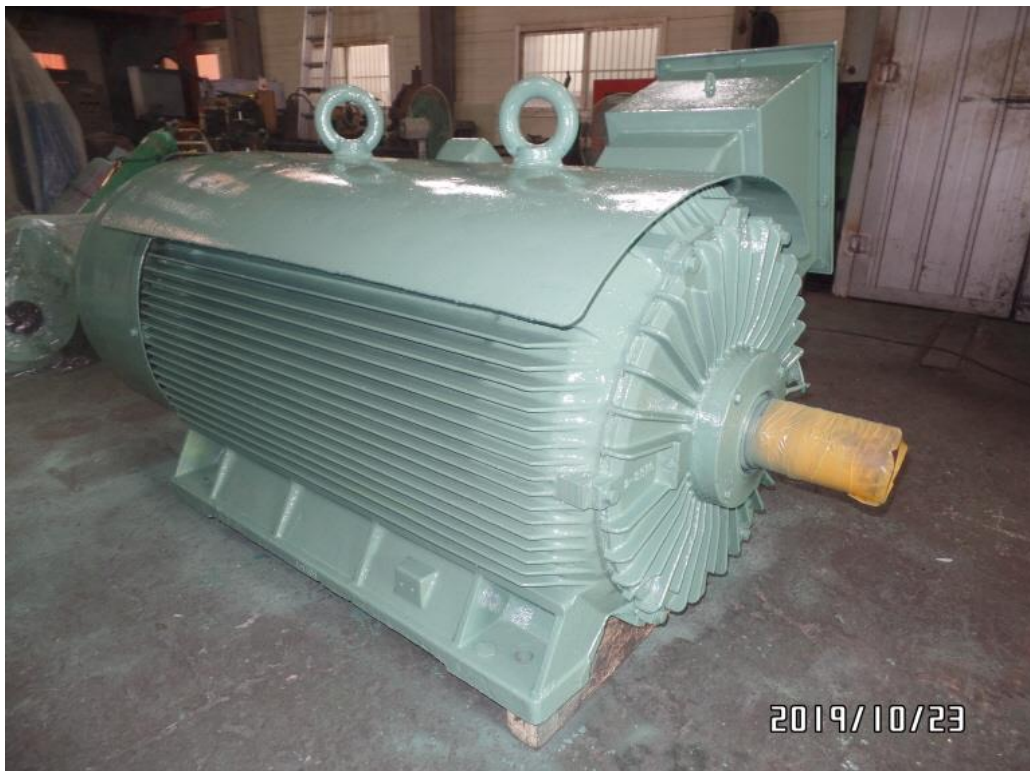
Ass'y	출고검사 후 COLOR PAINTING
-------	-----------------------

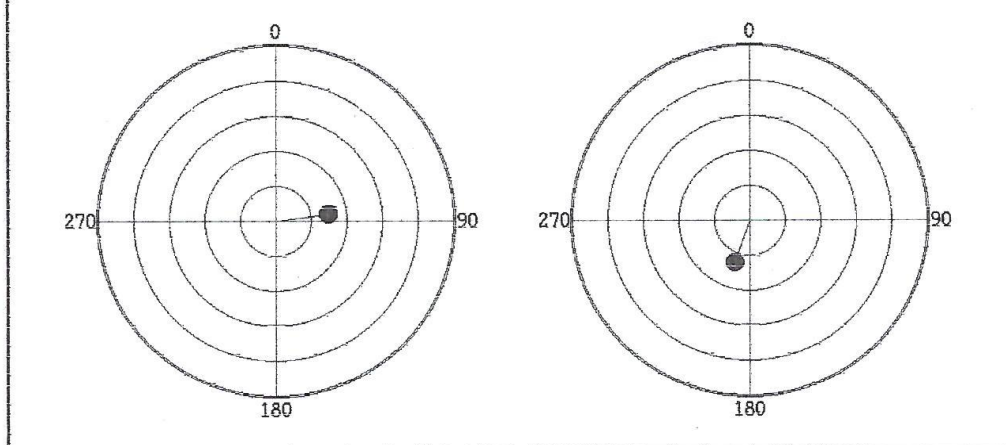
CORRECT UNBALANCE GRAPH (max = 50.0 gr)

PLANE1	PLANE2
UNBALANCE	33.7 gr	117.3 gr
ANGLE	77 deg	238 deg
RESULT	ACCEPT	ACCEPT

PLANE1	PLANE2
UNBALANCE	15.0 gr	13.0 gr
ANGLE	82 deg	200 deg
RESULT	ACCEPT	ACCEPT
