작업공정사진철

고객명: (주)
공사명: AC MOTOR REWINDING

규격: AC MOTOR 60HP 2P

REPAIR 내역: 분해 조립 및 조립부품 불순물 CLEANSING
STATOR REWINDING
INSULATING VARNISH DIPPING DRYING
양측 HOUSING 보수
BALANCING 및 UNBALANCE교정
BEARING교환
입 출고검사 시운전 TEST

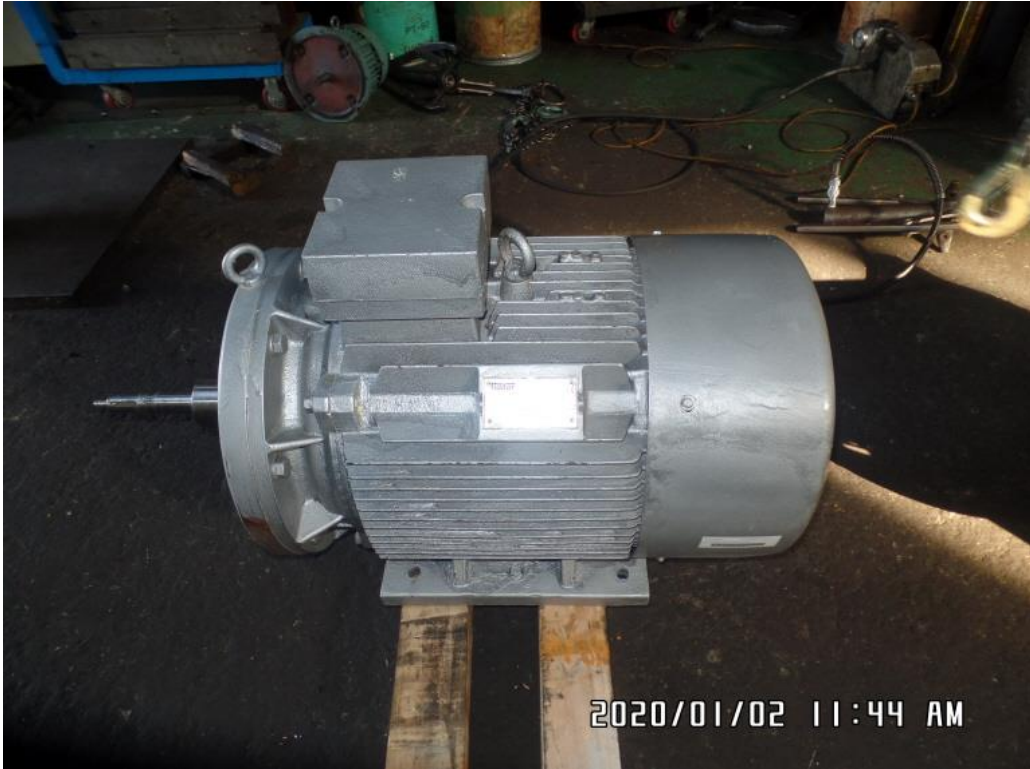
Ass'y

입고 분해전

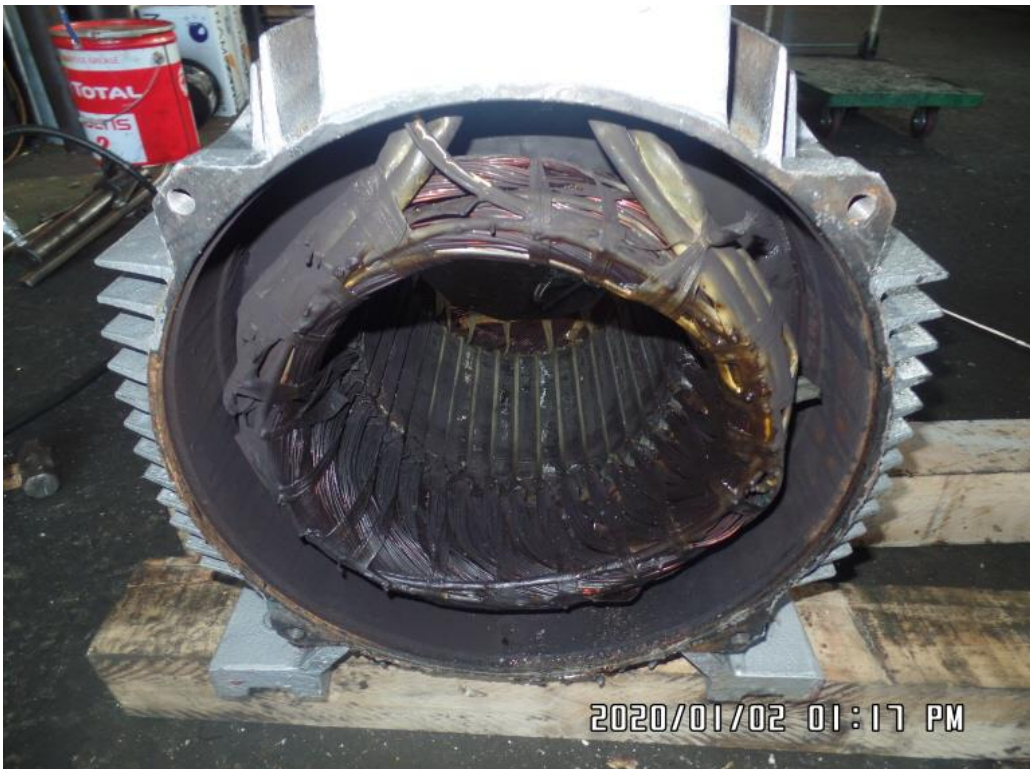
STATOR 권체

권선간 절연파괴로 소손 된 것으로 판단됨

STATOR권체	재 권선 실시
작업공정	AC MOTOR 60HP 2P REWINDING

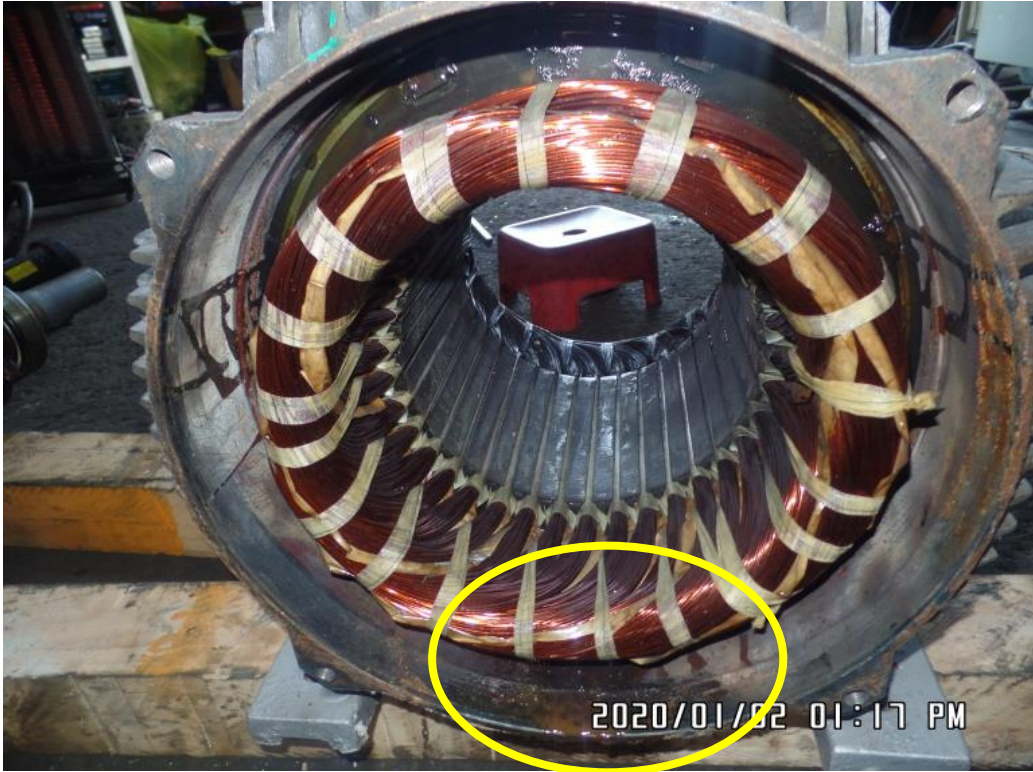
STATOR 권선

과열 과부하는 아닌것으로 보이며 물의영향으로 소손 의심됨

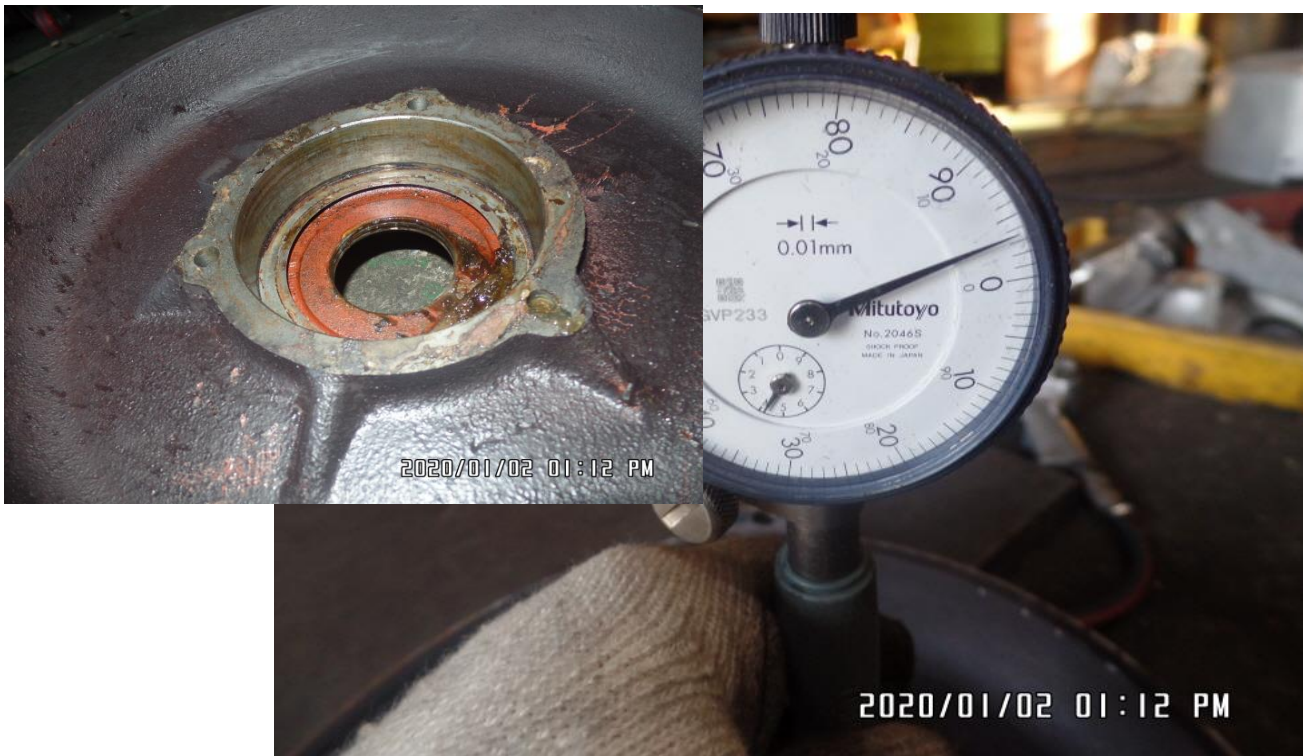
부하측 HOUSING 측정치 3.5/100으로 불량

BRACKET	부하측 HOUSING 보수 후 검사 1/100
작업공정	AC MOTOR 60HP 2P REWINDING

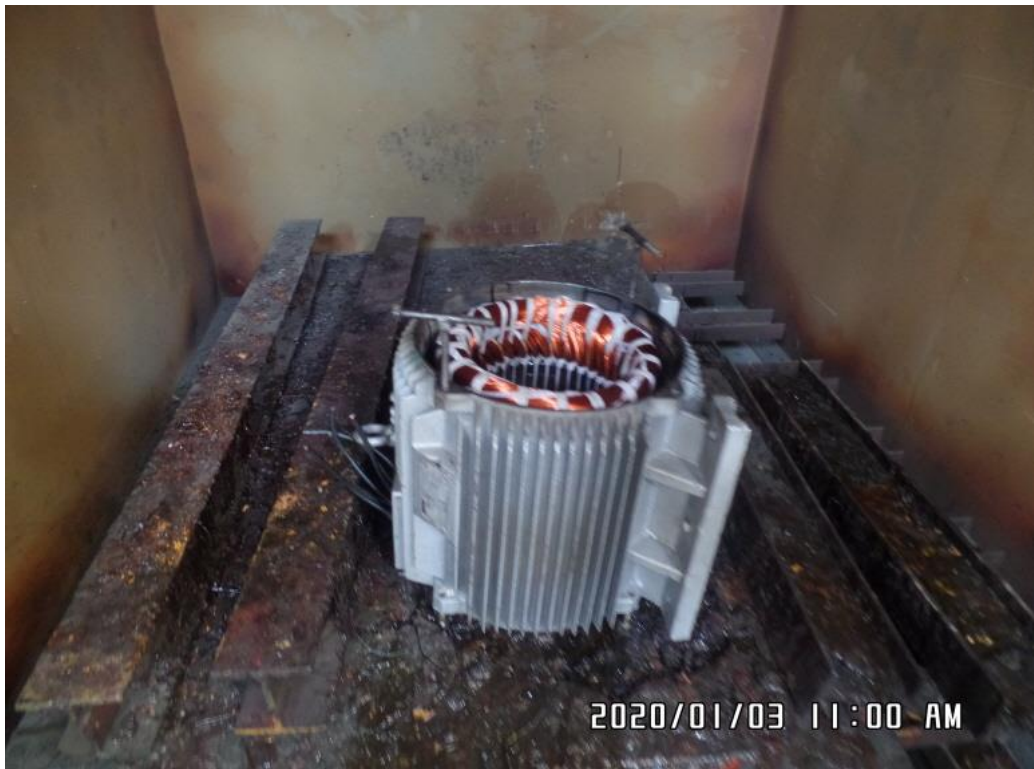
STATOR권체	예열건조 실시
----------	---------

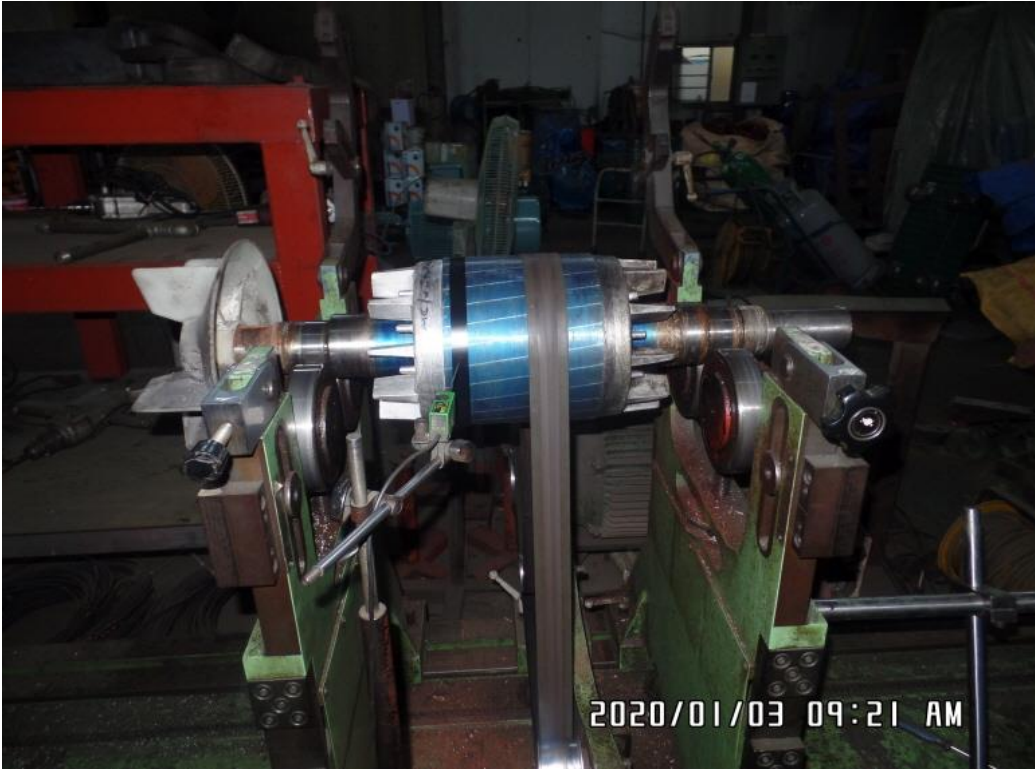
ROTOR	BALANCING 실시 및 UNBALANCE 교정
작업공정	AC MOTOR 60HP 2P REWINDING

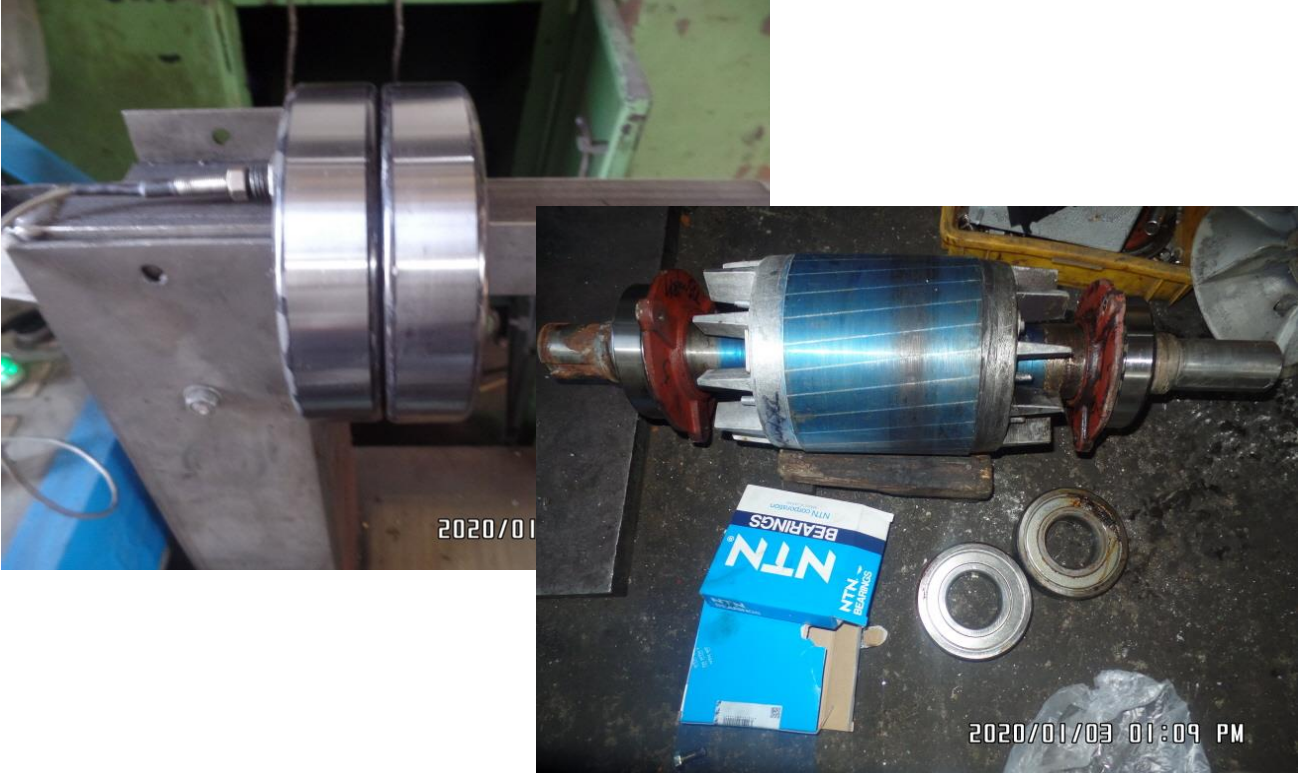
ROTOR	BEARING 예열 삽입 실시

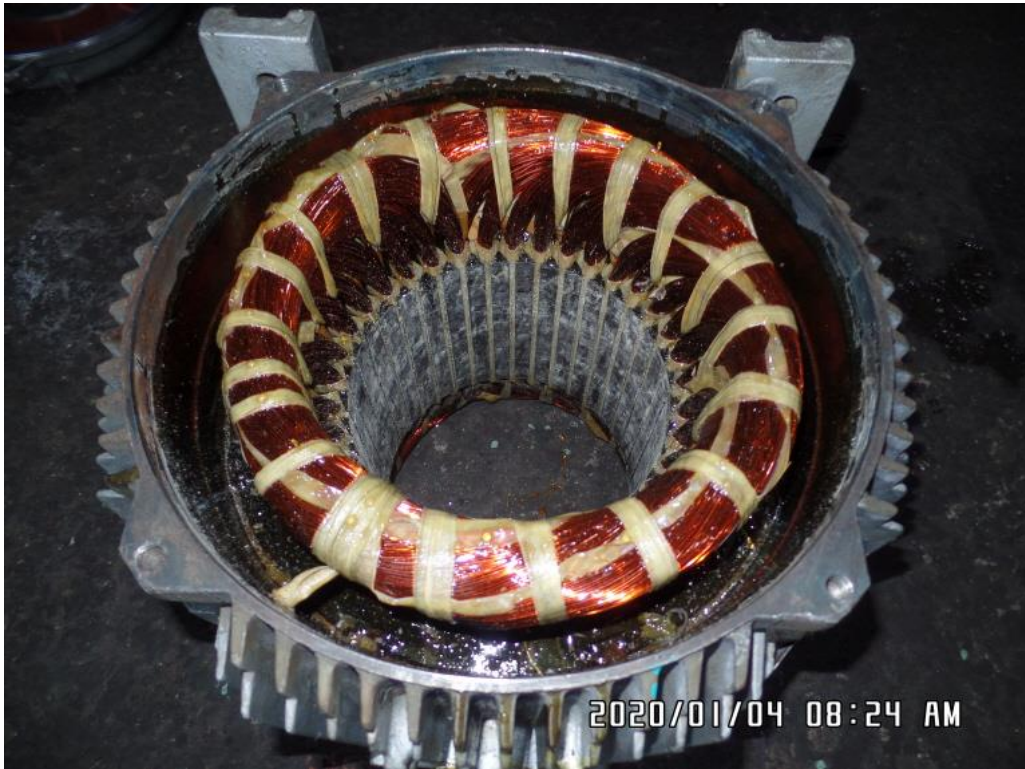
STATOR권선

절연건조 후

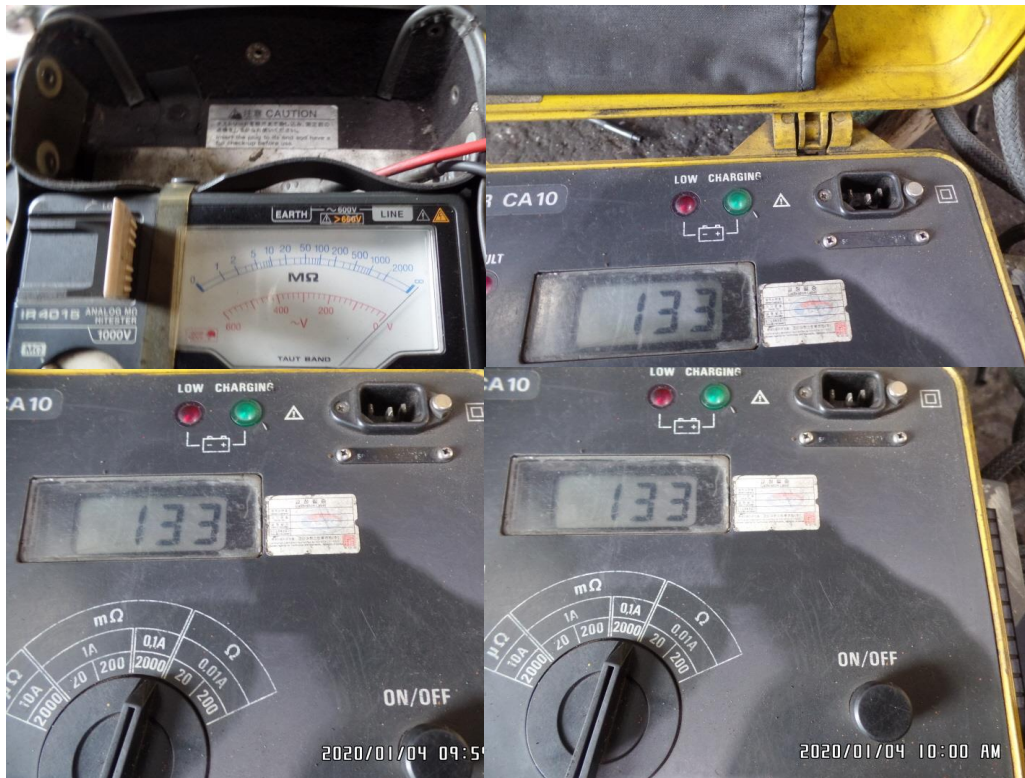
출고검사

절연저항 & 각 상 LINE별 권선저항

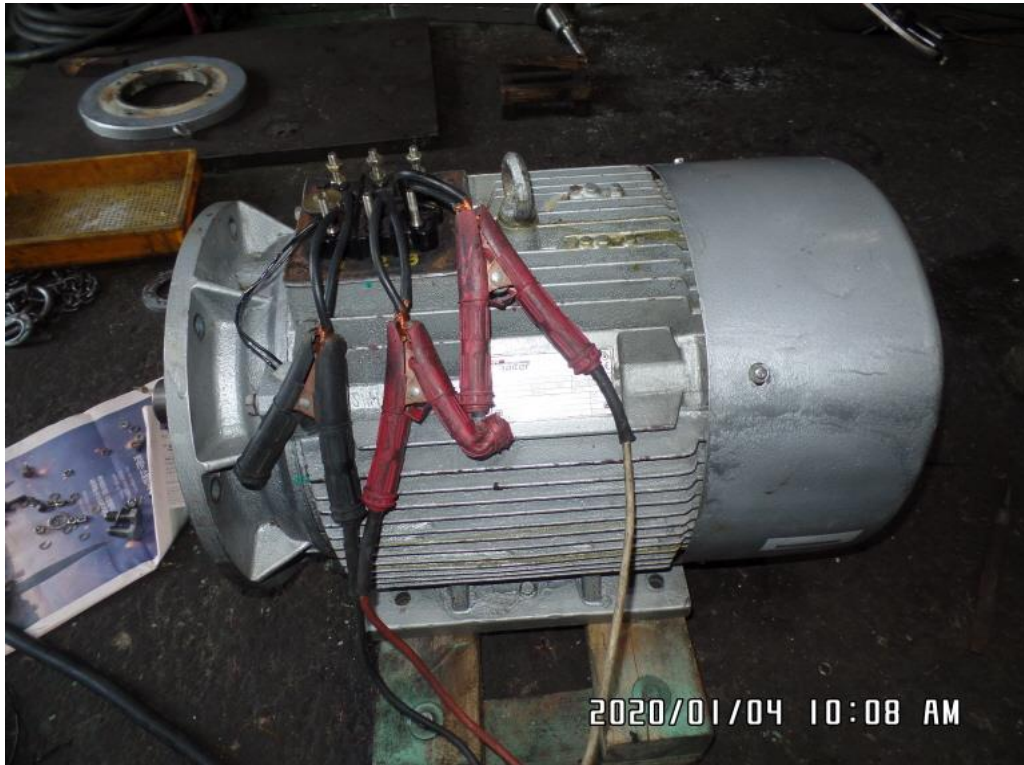
출고검사

시운전 TEST 실시

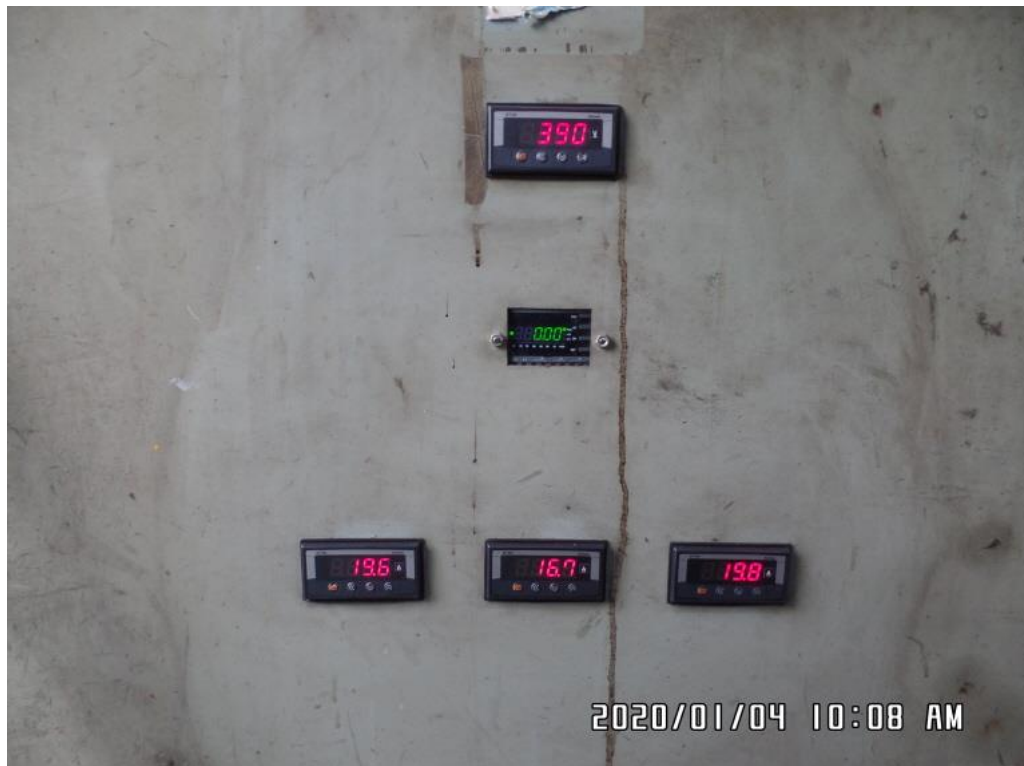
출고검사

시운전 TEST 운전CURRENT

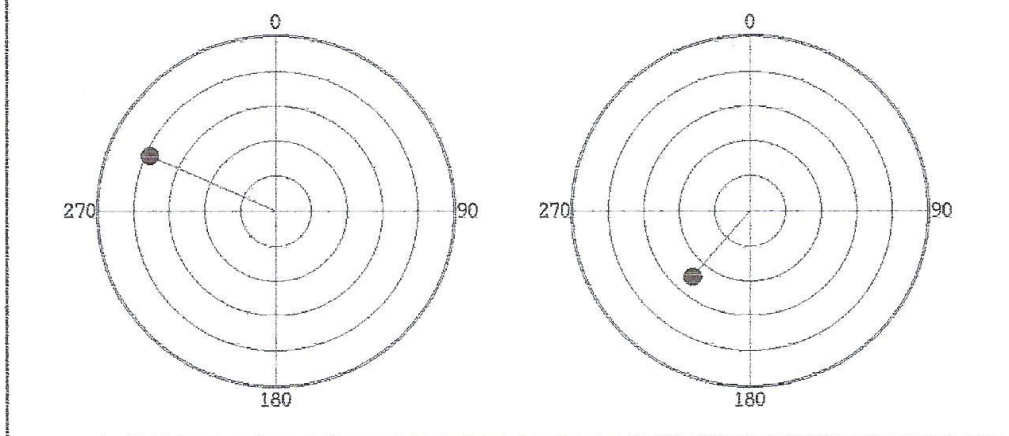
CORRECT UNBALANCE GRAPH (max = 5.0 gr)

PLANE1	PLANE2
UNBALANCE	7.2 gr	11.4 gr
ANGLE	313 deg	174 deg
RESULT	REJECT	REJECT

PLANE1	PLANE2
UNBALANCE	3.9 gr	2.5 gr
ANGLE	294 deg	221 deg
RESULT	ACCEPT	ACCEPT
