작업공정사진철

공사명: 제강 TE19 CRANE BRIDGE MOTOR 동편

규격: 440V 40HP 6P 60%ED

REPAIR 내역: 분해 조립 및 불순물 CLEANSING DRYING

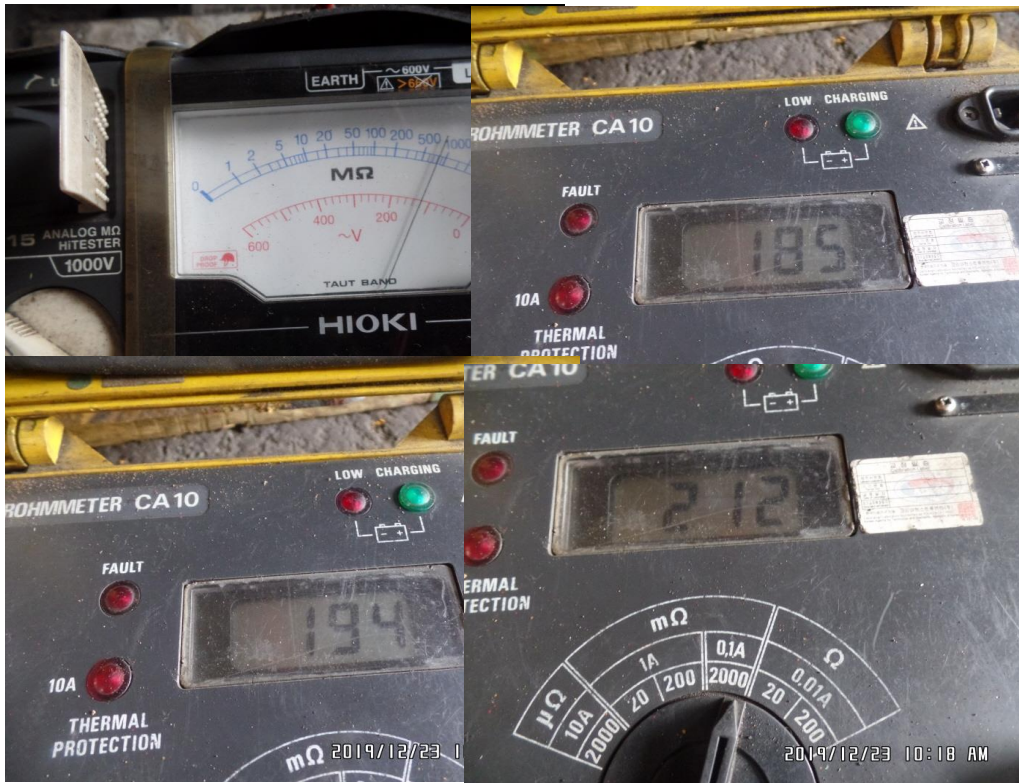
ROTOR 권체

절연저항 & 각 상별 권선저항

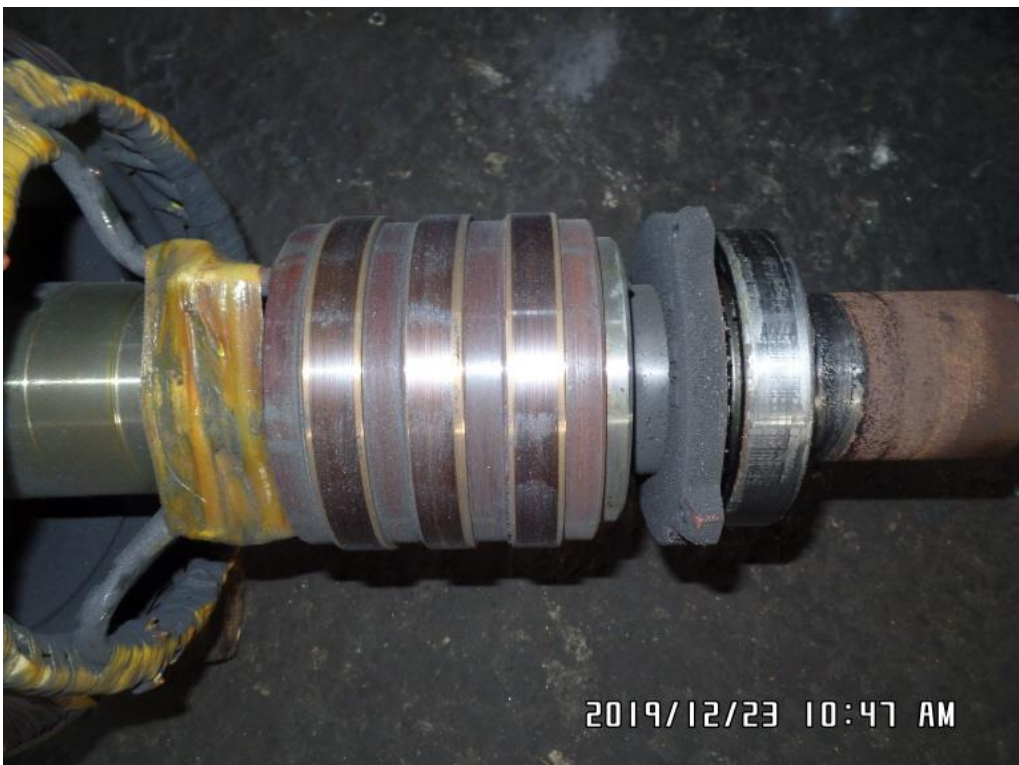
SLIP RING

조흔 현상

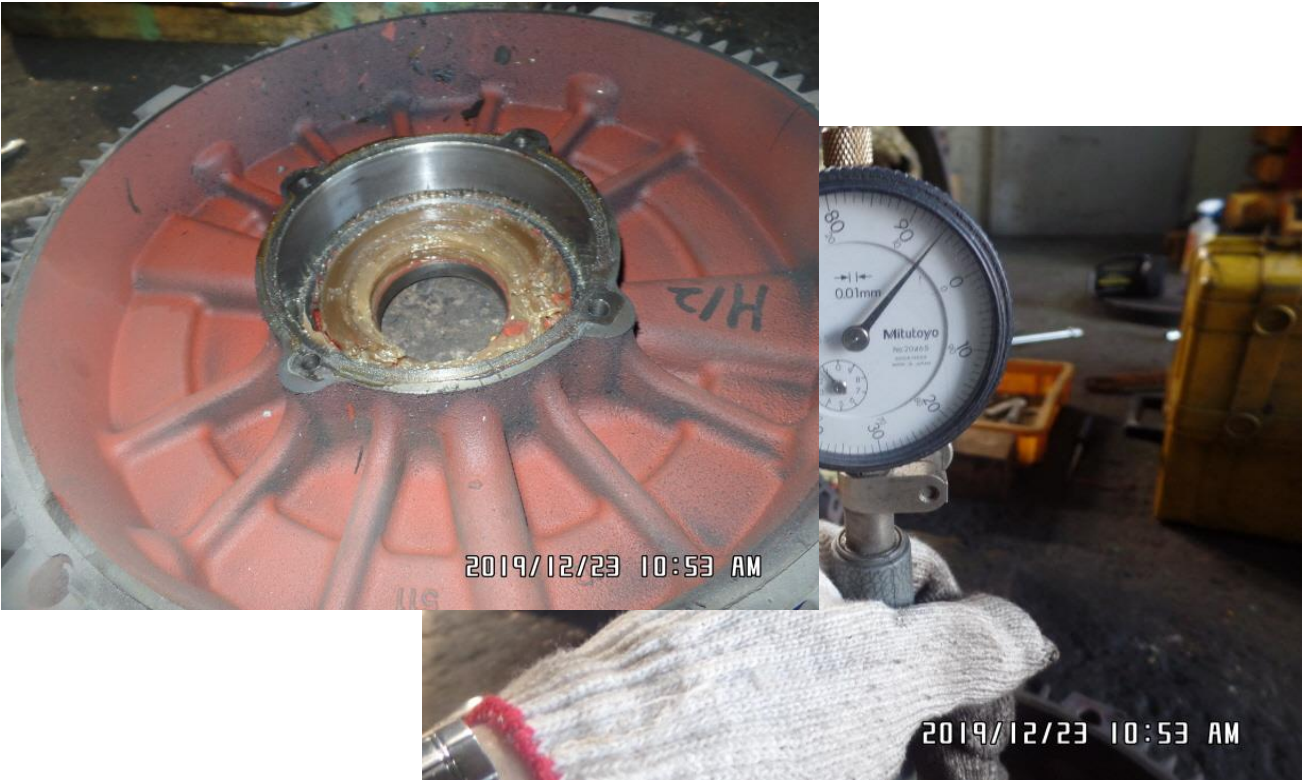
<p>2019/12/23 10:53 AM</p> <p>2019/12/23 10:53 AM</p>	
BRACKET	부하측 HOUSING 측정치 6/100로 불량
작업공정	권선형 MOTOR 40HP 6P 입고검사
  <p>2019/12/23 10:50 AM</p> <p>2019/12/23 10:50 AM</p>	
BRACKET	반 부하측 HOUSING 측정치 5/100로 불량

BRACKET	부하측 HOUSING 보수 후 검사 0/100로 보수 됨
작업공정	권선형 MOTOR 40HP 6P ROTOR REWINDING

BRACKET	반 부하측 HOUSING 보수 후 검사 0/100로 보수 됨

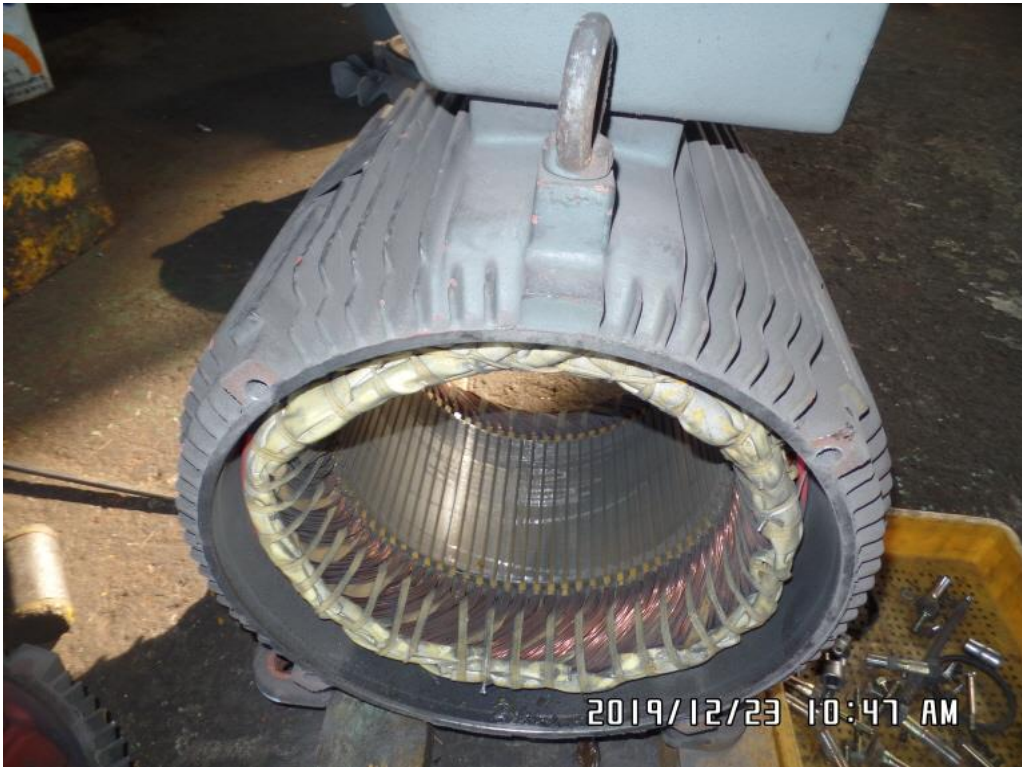
STATOR권체

분해 후

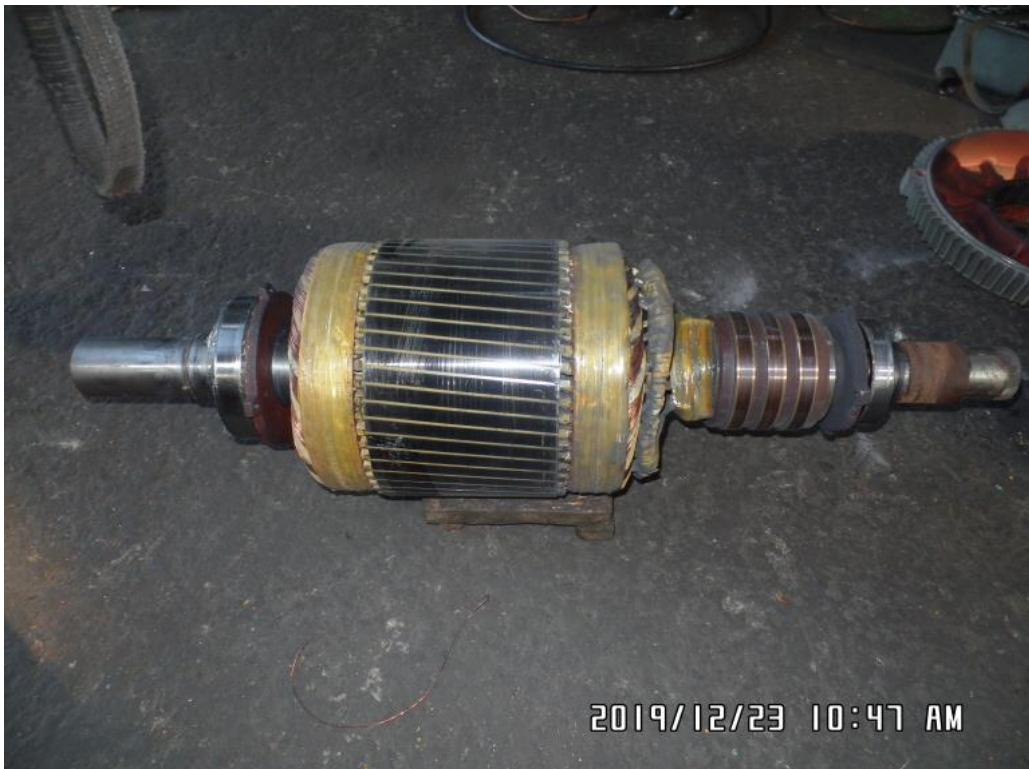
ROTOR권체

분해 후

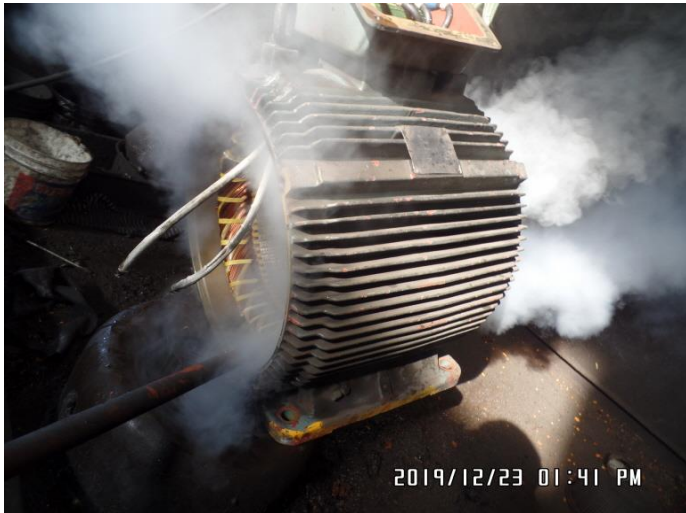
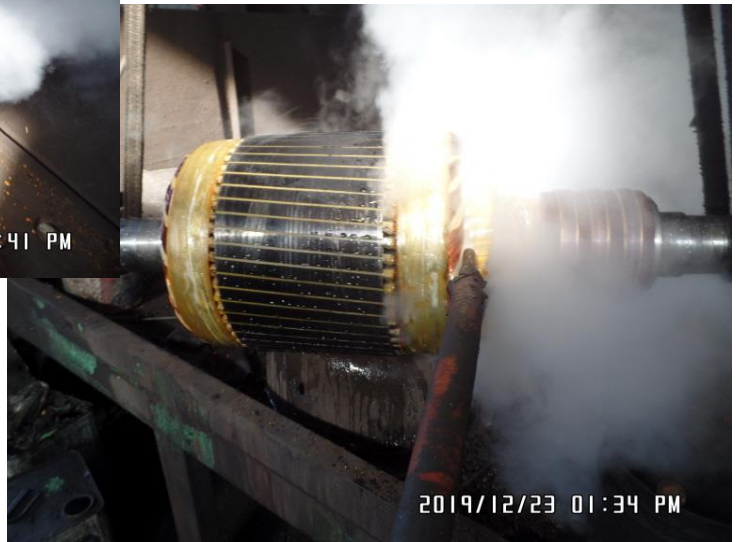
권척

세척 실시

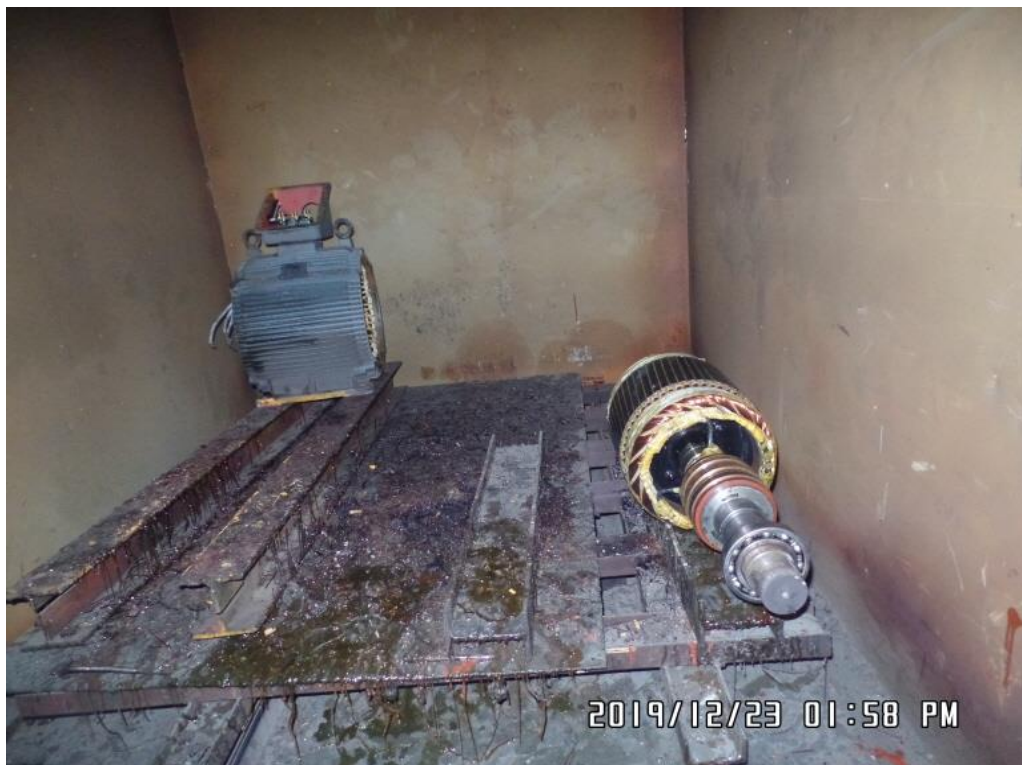
권척

세척 후 건조실시

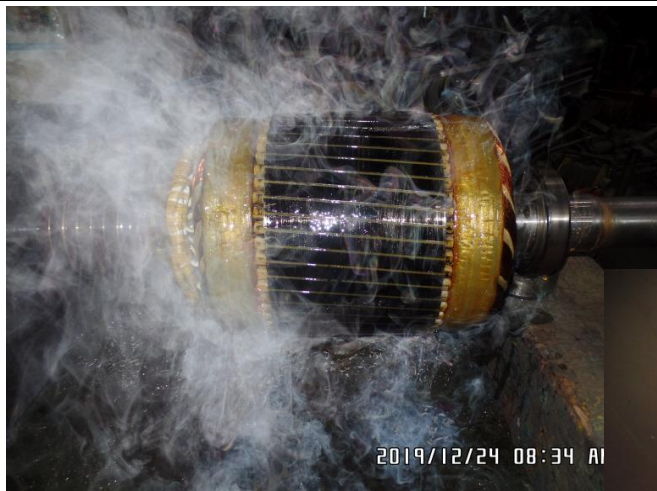
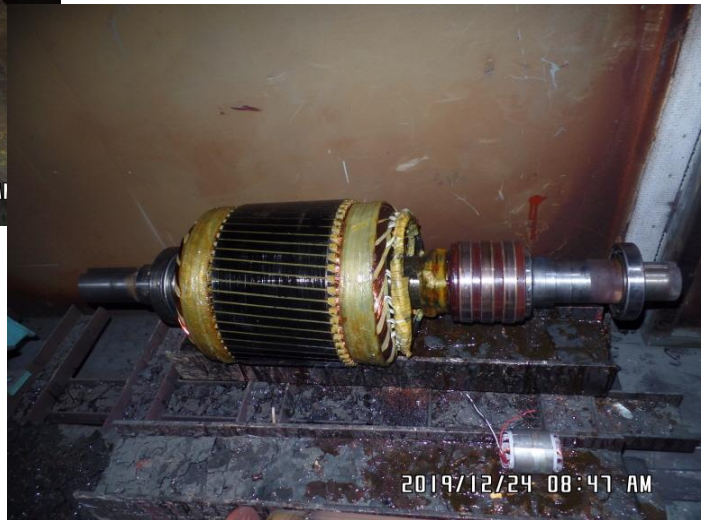
권체

INSULATING VARNISH DIPPING DRYING실시

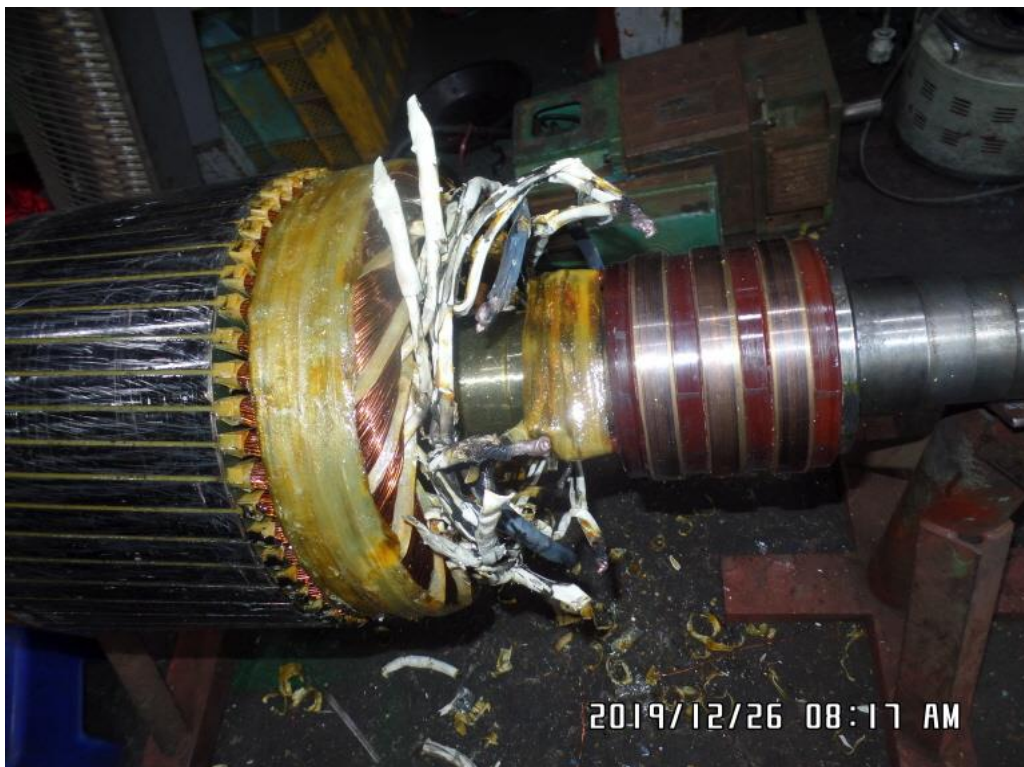
ROTOR

조립 시운전결과 이상소음과 2차 개방 회전이 되는바 2차가 상당히
문제가 있는 것으로 판단되나 소손된 위치는 찾지 못했음 재 권선 실시

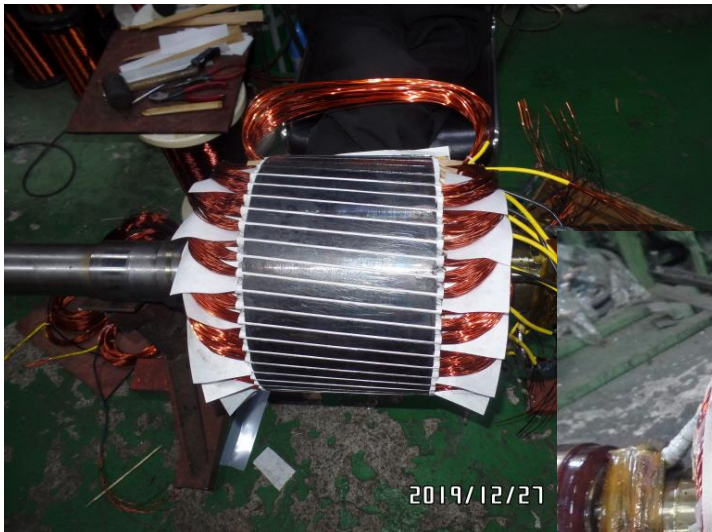
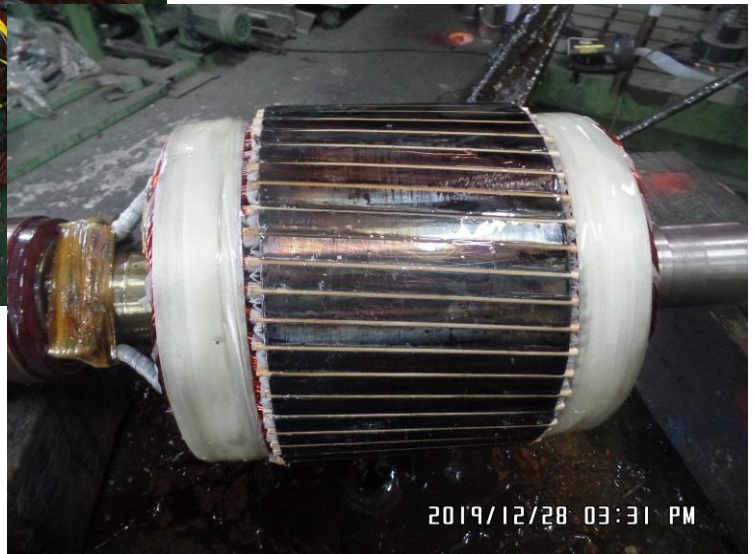
ROTOR

재 권선 실시 후

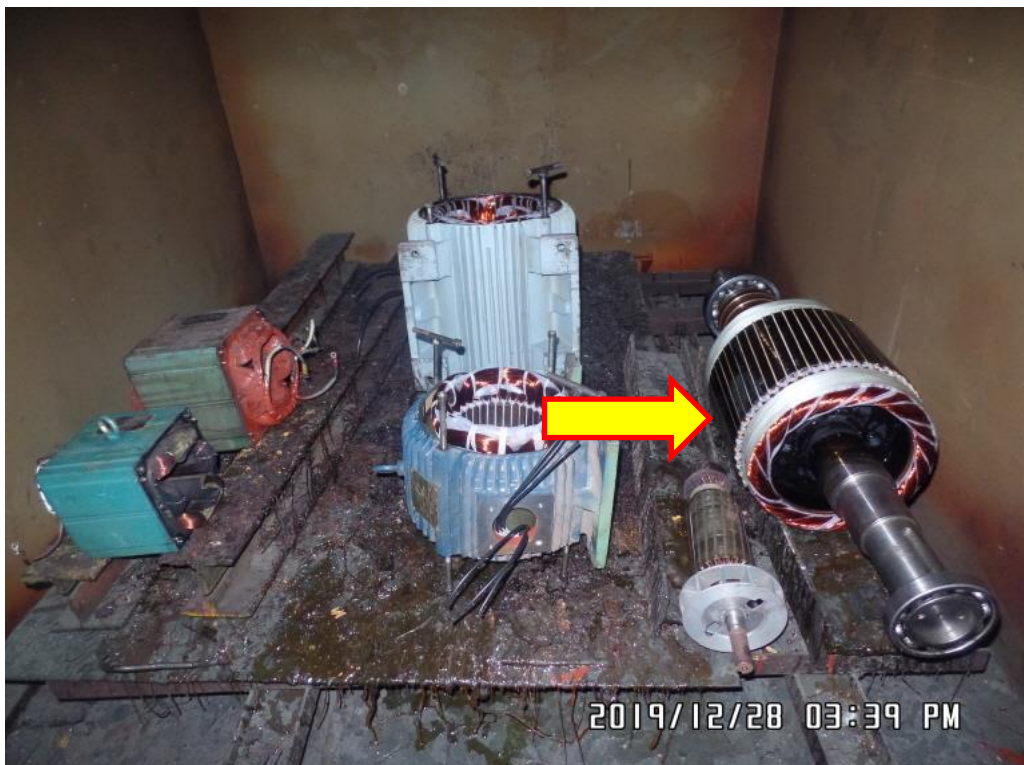
ROTOR 권체

예열 건조 실시

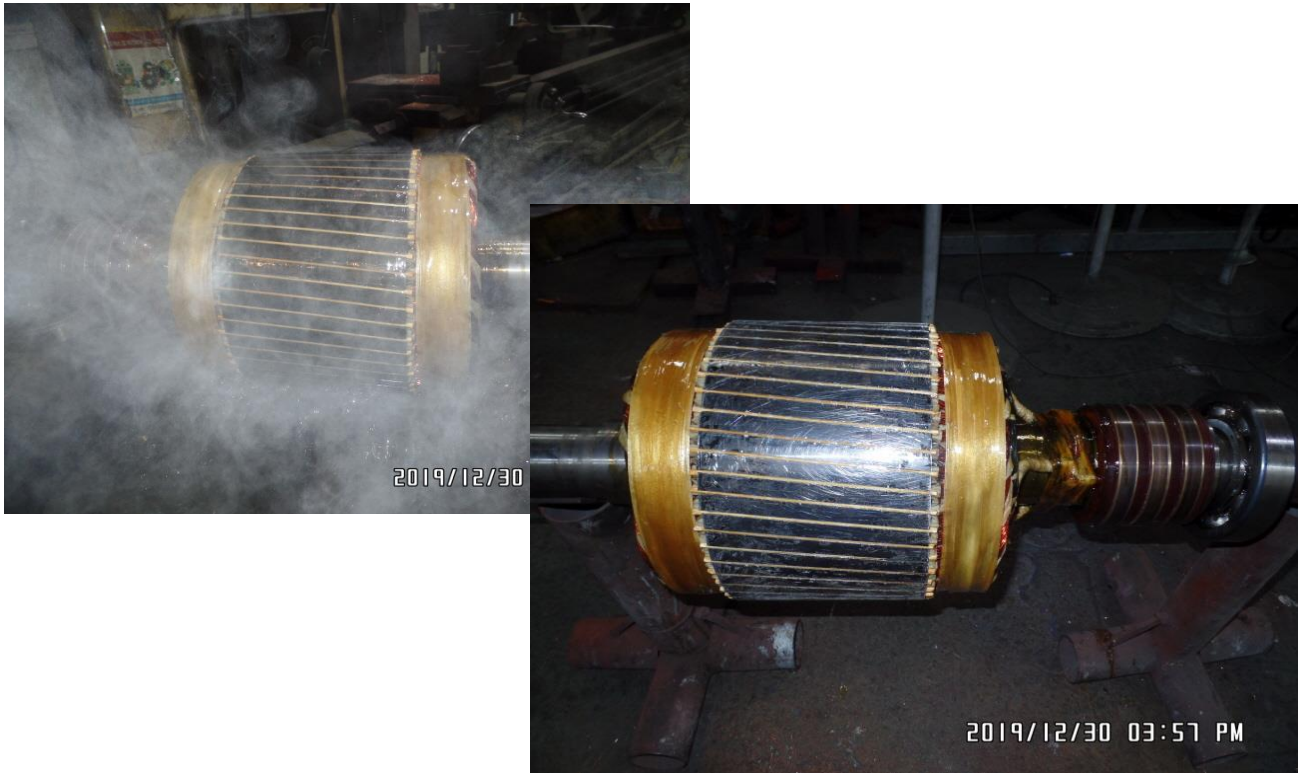
ROTOR 권체	INSULATING VARNISH DIPPING DRYING실시 후
작업공정	권선형 MOTOR 40HP 6P ROTOR REWINDING

ROTOR 권체	BALANCING실시 및 교정된 UNBALANCE REPORT참조

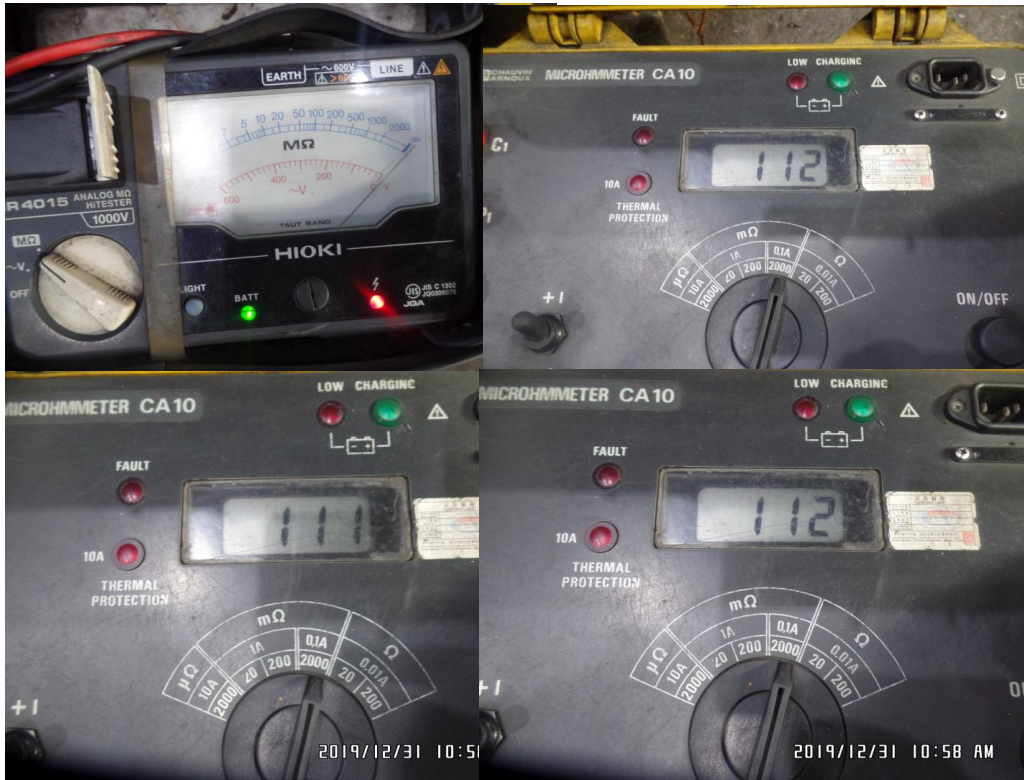
출고검사

STATOR 절연저항 & 각 상별 권선저항

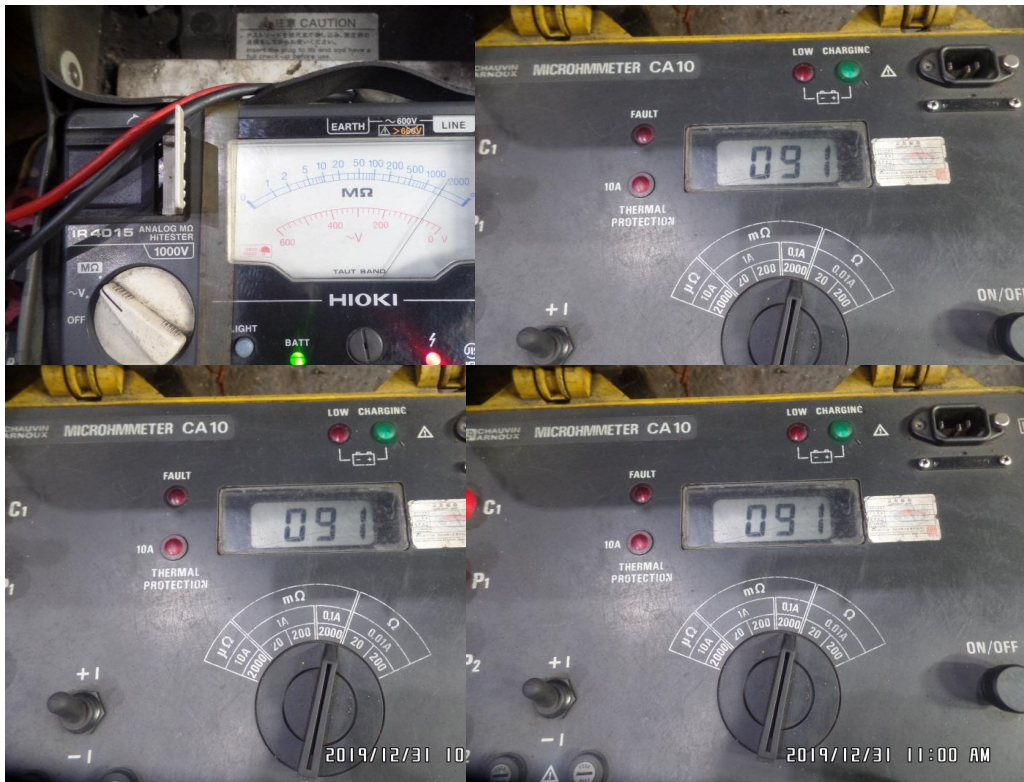
출고검사

ROTOR 절연저항 & 각 상별 권선저항

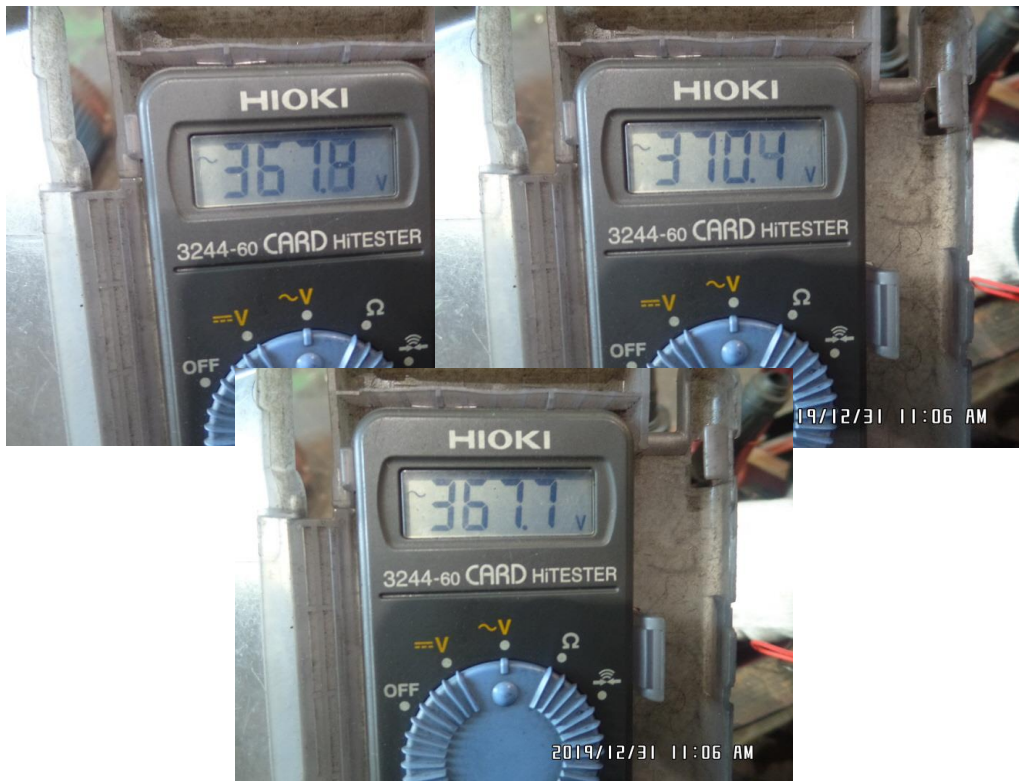
출고검사

ROTOR 2차 출력 전압

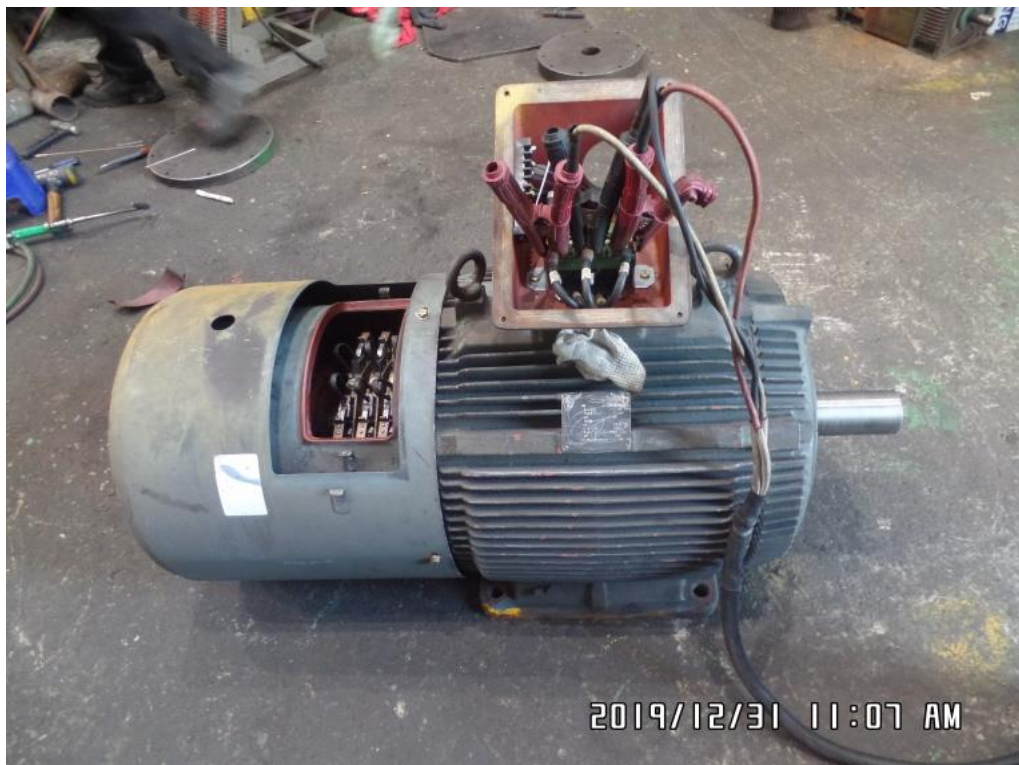
출고검사

시운전 TEST 실시

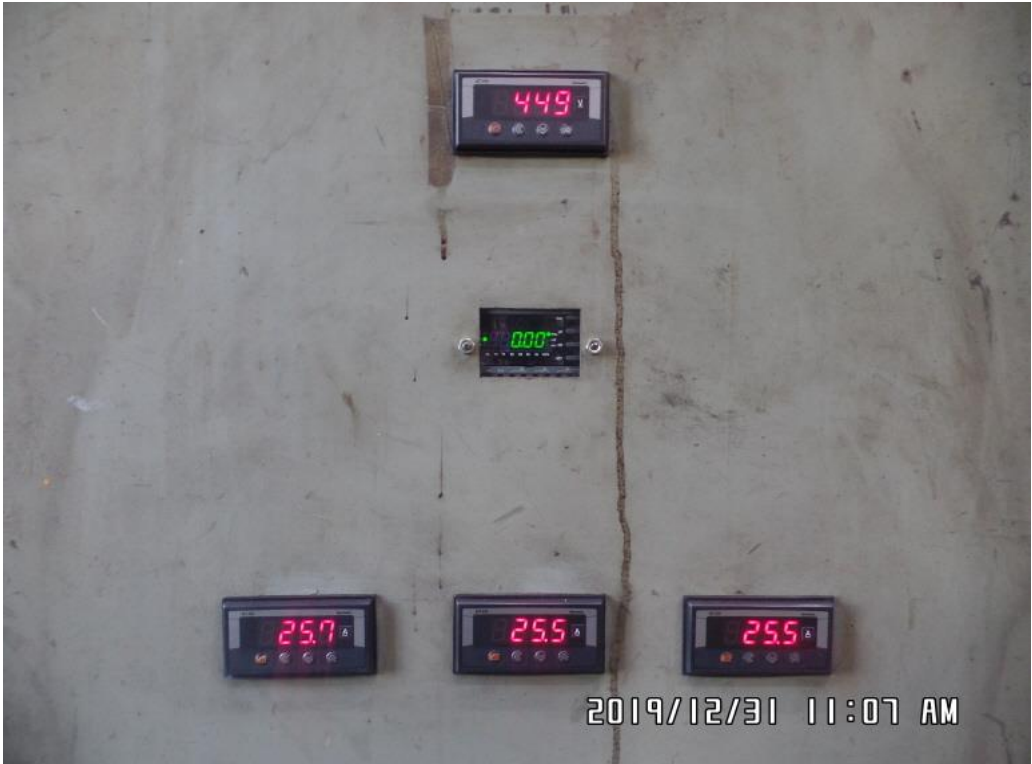
출고검사	시운전 TEST & CURRENT
작업공정	권선형 MOTOR 40HP 6P ROTOR REWINDING

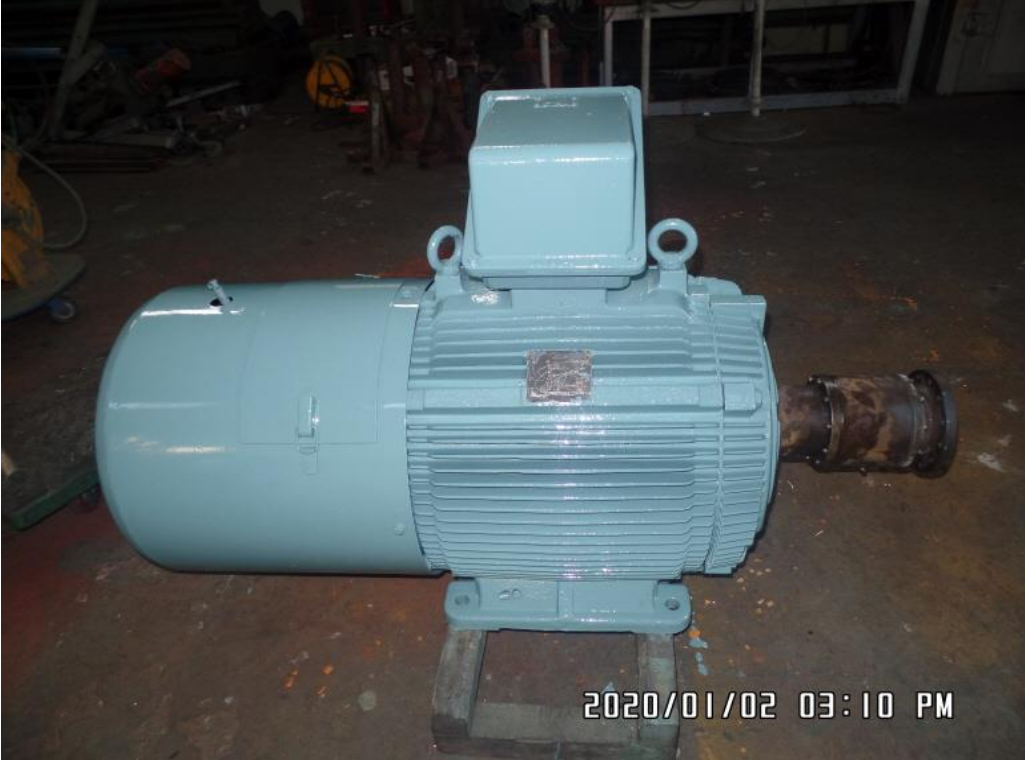
Ass'y	COLOR PAINTING

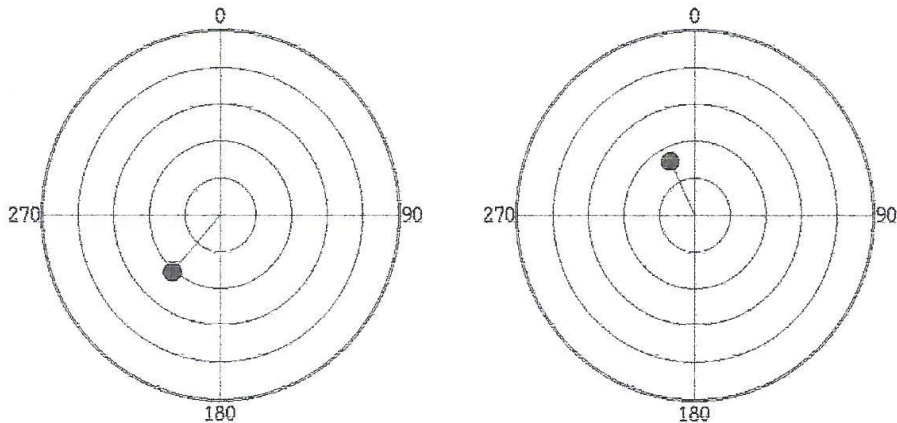
CORRECT UNBALANCE GRAPH (max = 50.0 gr)

PLANE1	PLANE2
UNBALANCE	62.3 gr	50.2 gr
ANGLE	36 deg	304 deg
RESULT	REJECT	REJECT

PLANE1	PLANE2
UNBALANCE	20.8 gr	16.3 gr
ANGLE	221 deg	334 deg
RESULT	ACCEPT	ACCEPT
