# 작업공정사진철

공사명: 제강 TE19 CRANE BRIDGE MOTOR 서

규격: 440V 40HP 6P 60%ED

REPAIR 내역: 분해 조립 및 불순물 CLEANSING DRYING

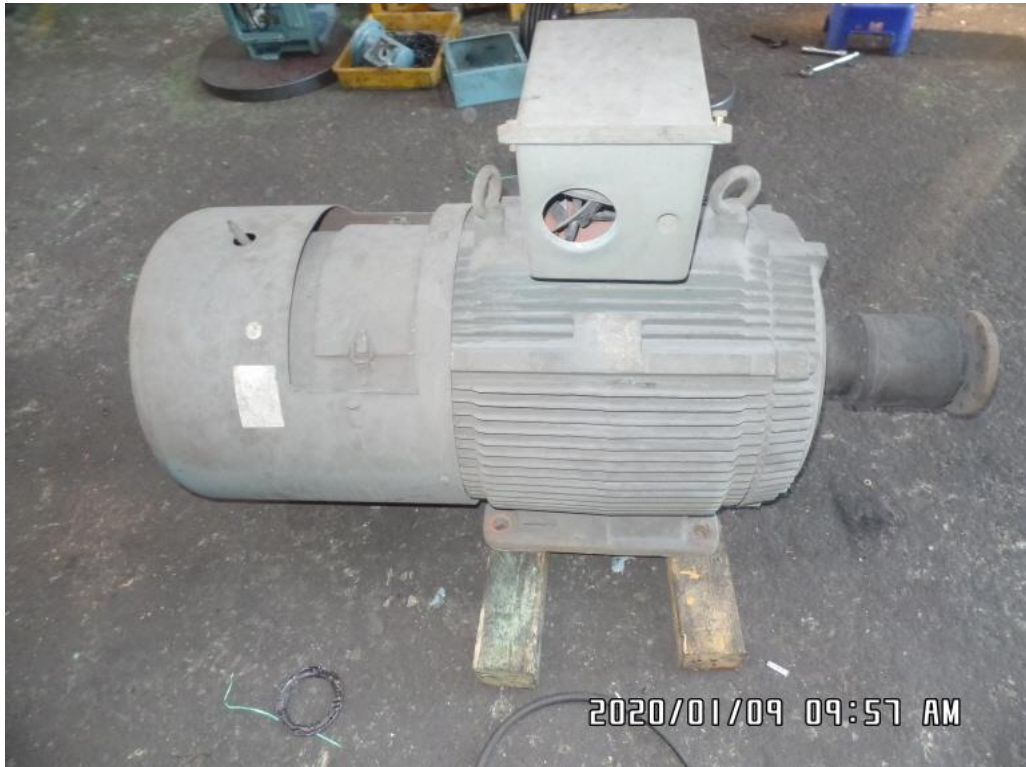
Ass'y

분해 전

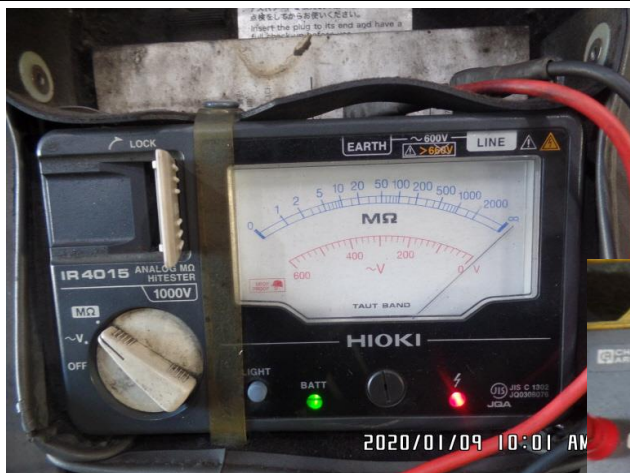
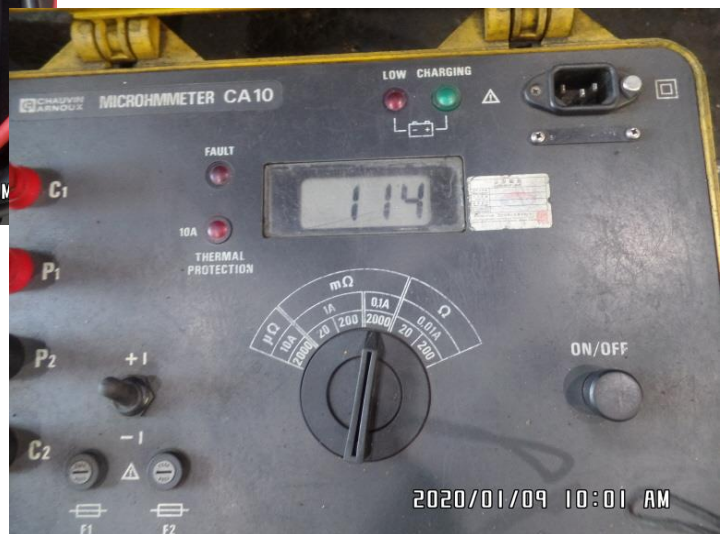
STATOR권체

절연저항 & 각 상별 권선저항 동일

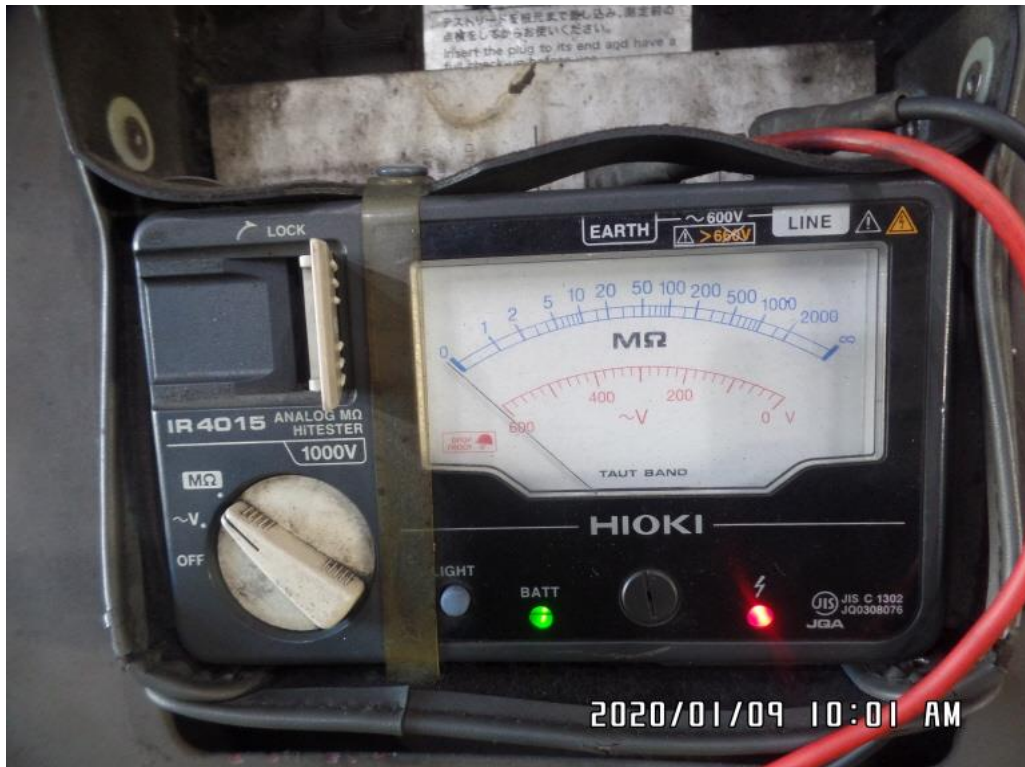
ROTOR권체

절연저항 이상

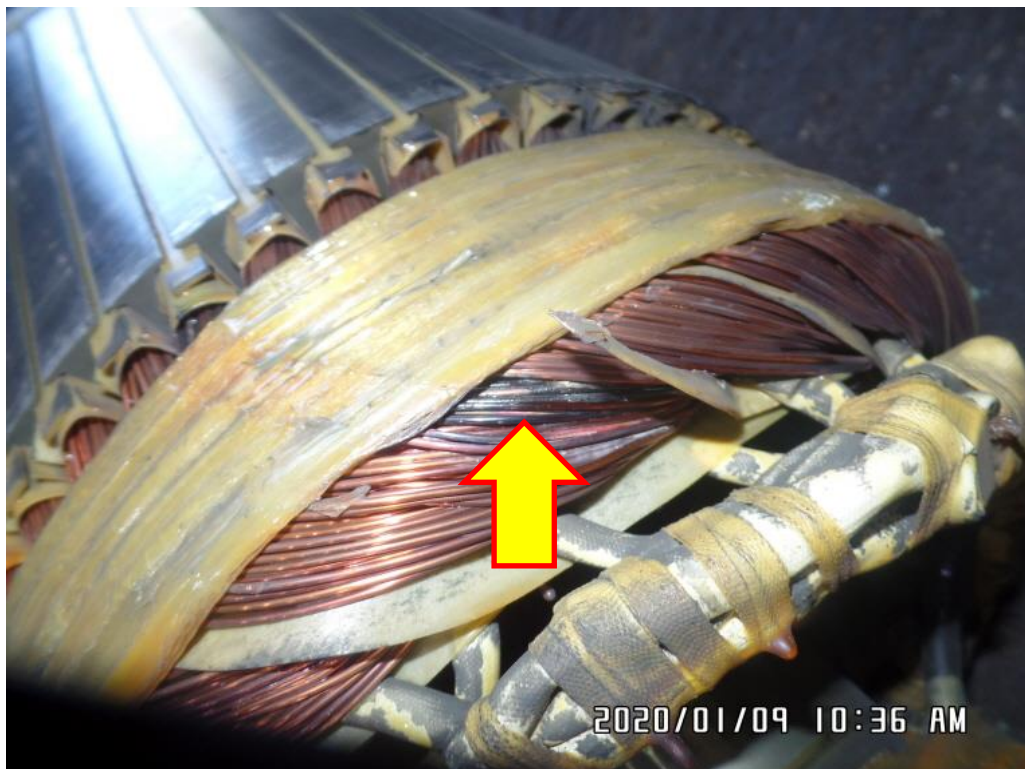
ROTOR권체

소손 부

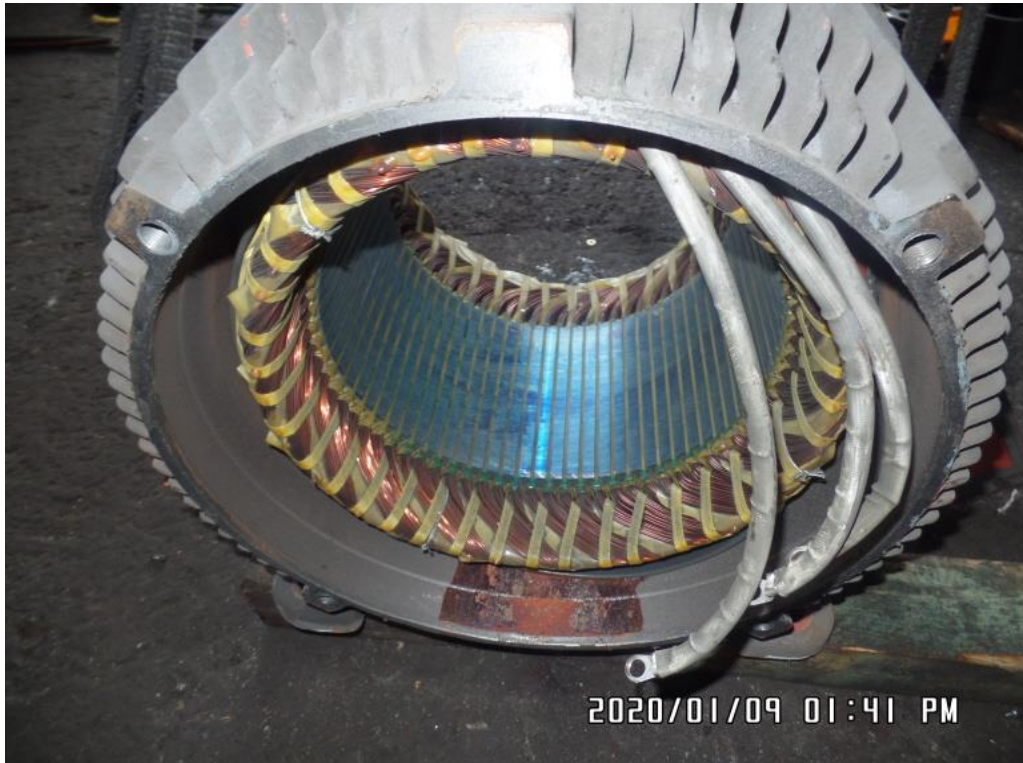
STATOR권체

분해 후

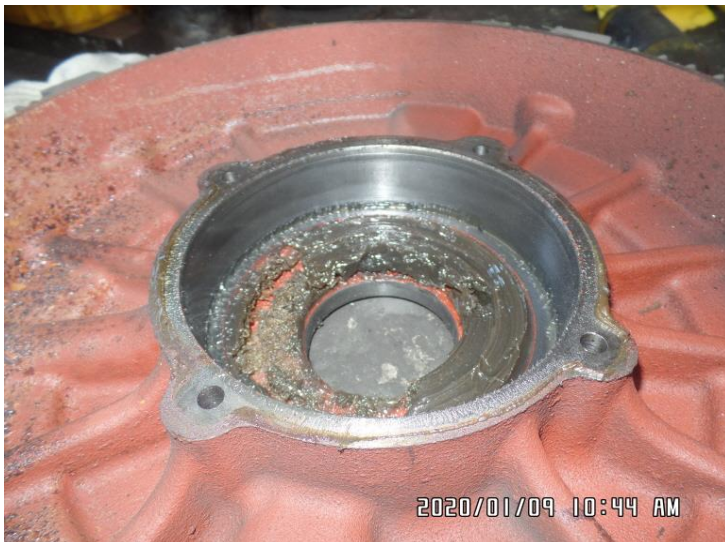
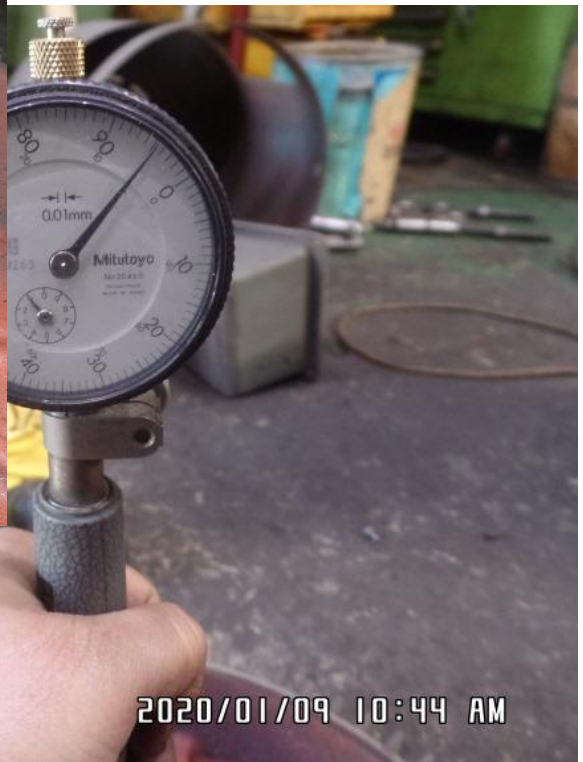
BRACKET

부하측 HOUSING 측정치 5/100로 불량

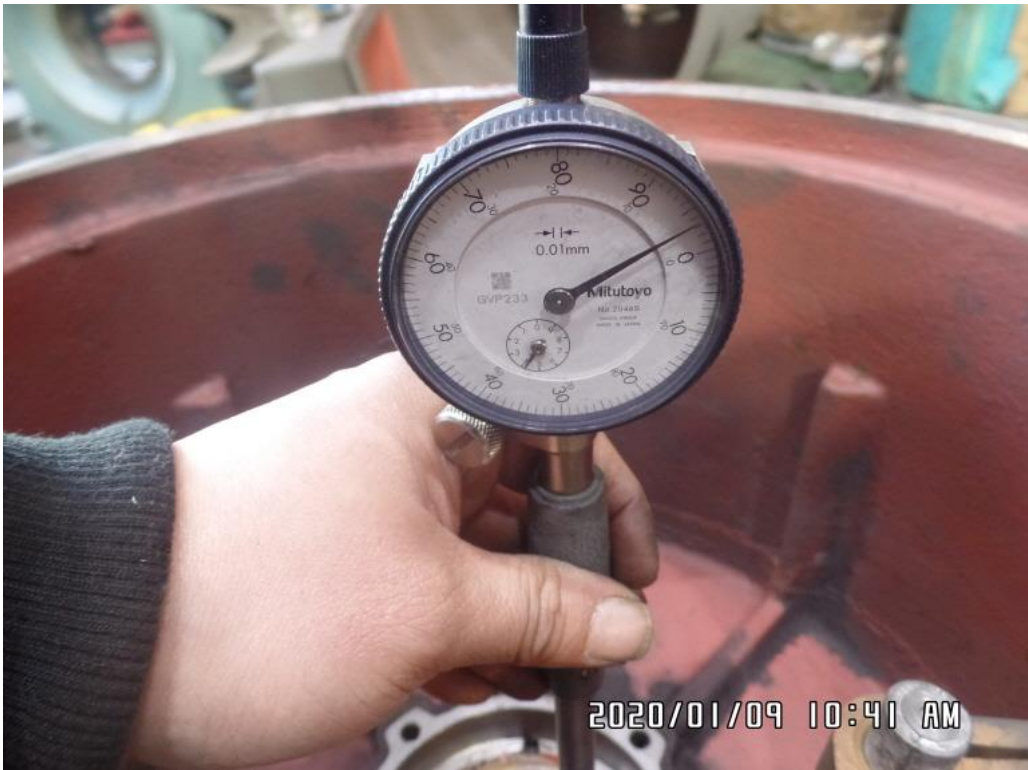
BRACKET

반부하측 HOUSING 검사 2~3/100으로 재 사용

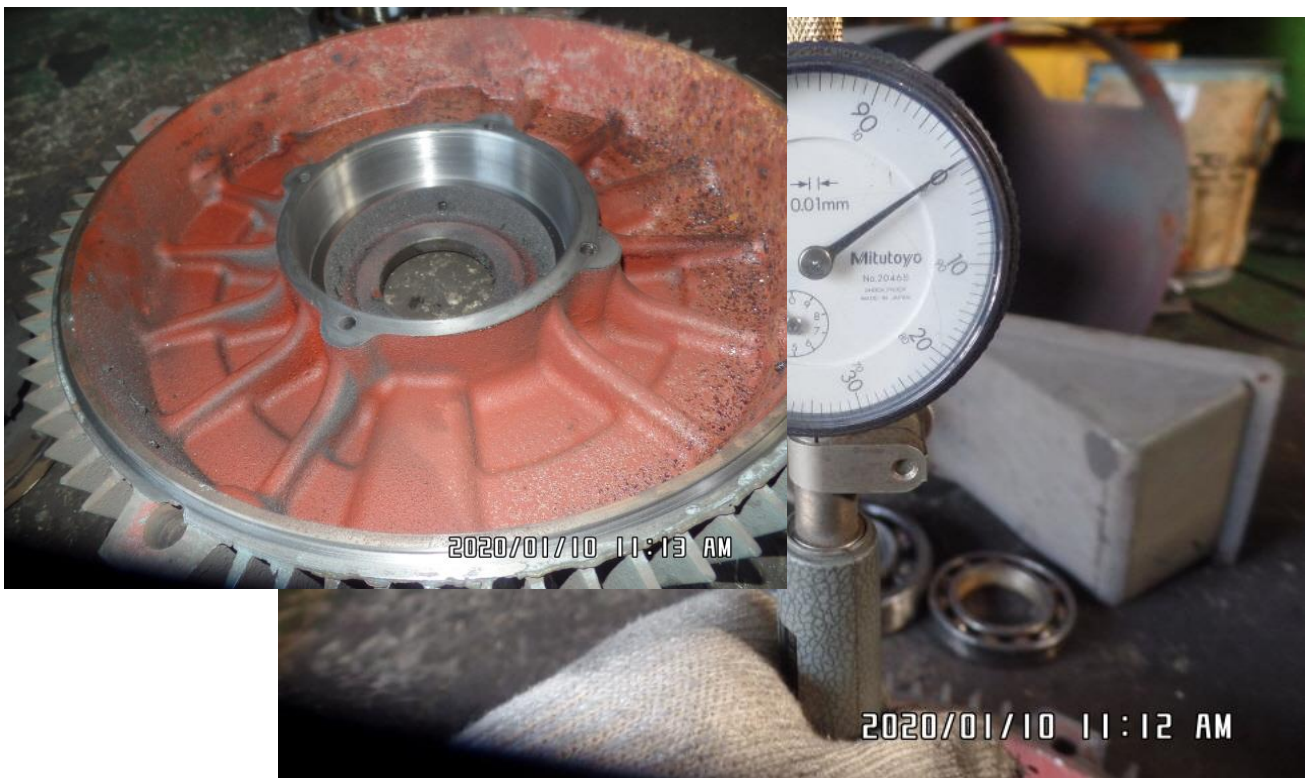
BRACKET

부하측 HOUSING 보수 후 검사 0/100

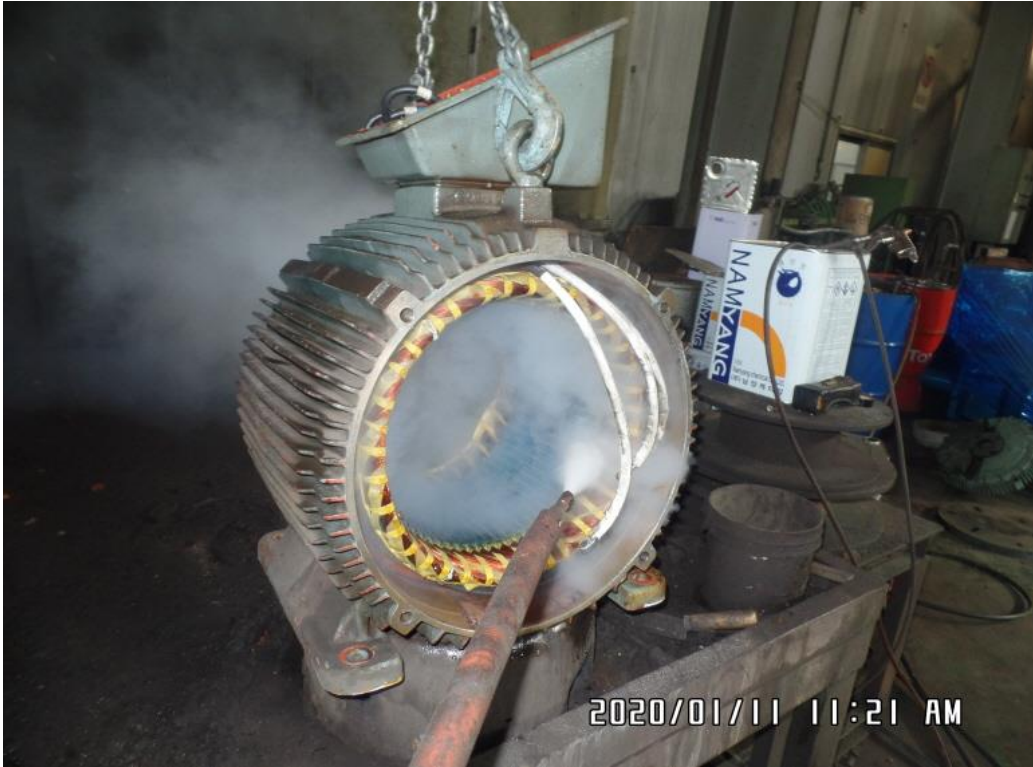
| STATOR권체 | 세척 실시 |

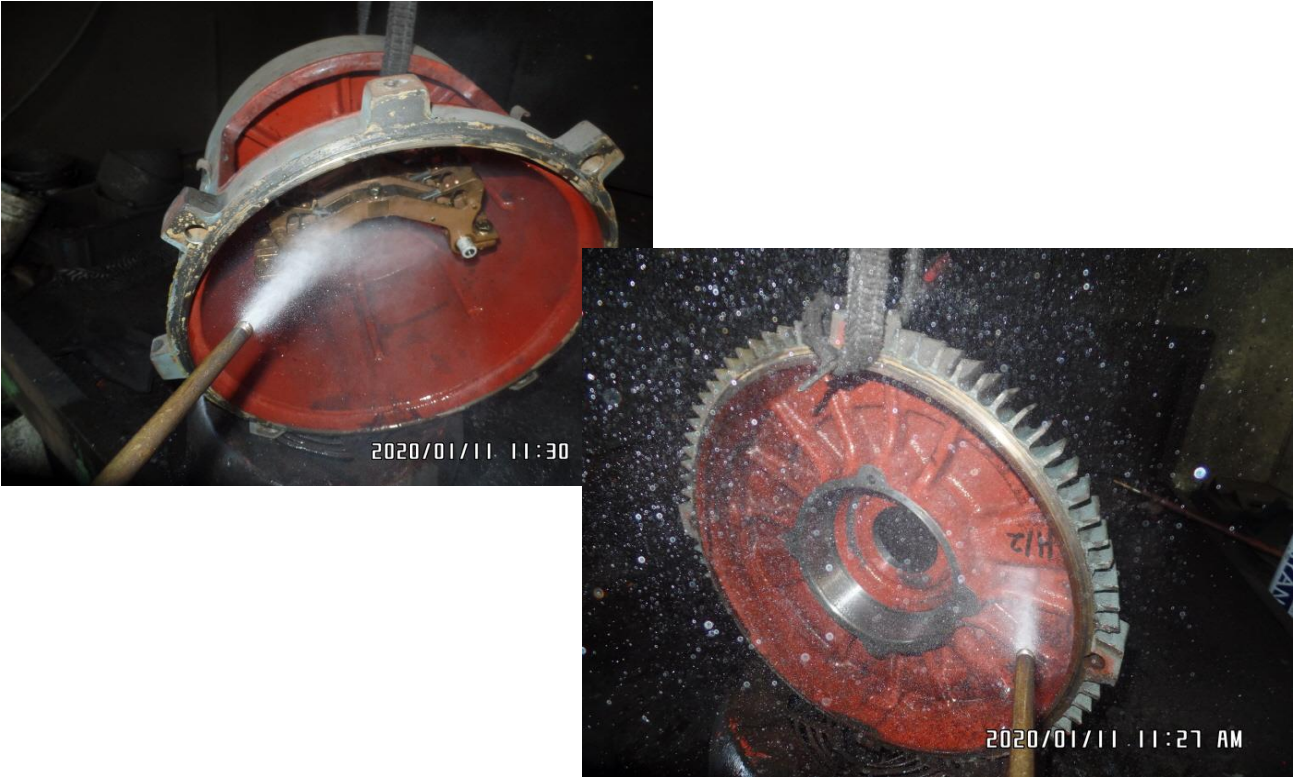
| 조립부품 | 세척 실시 |

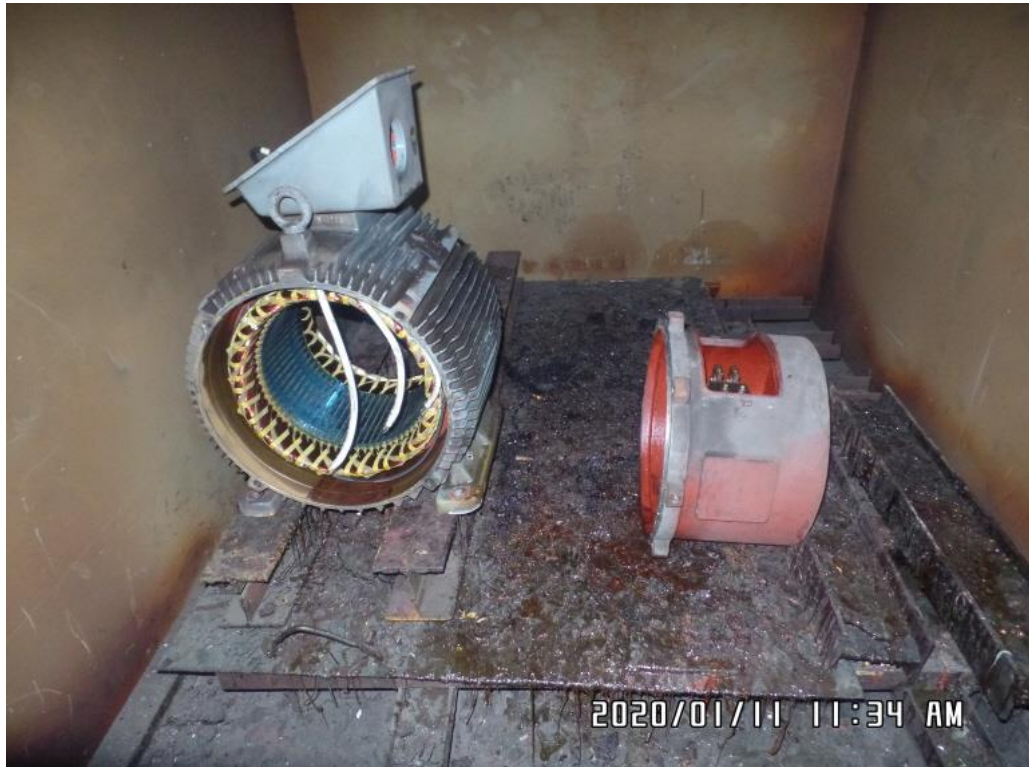
STATOR권체

세척 후 건조실시

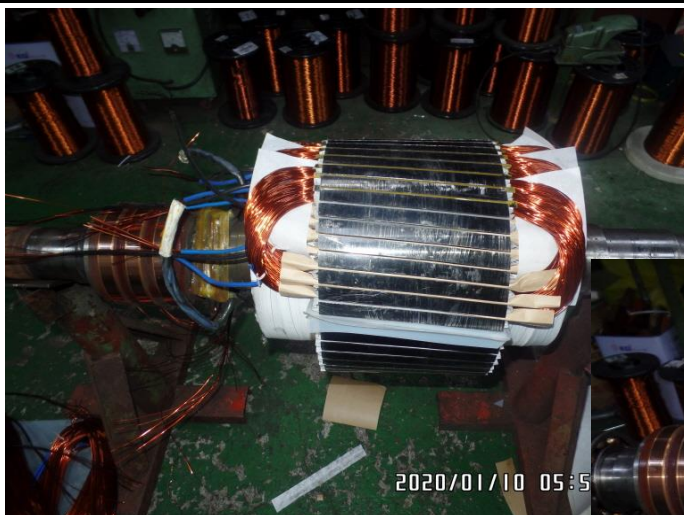
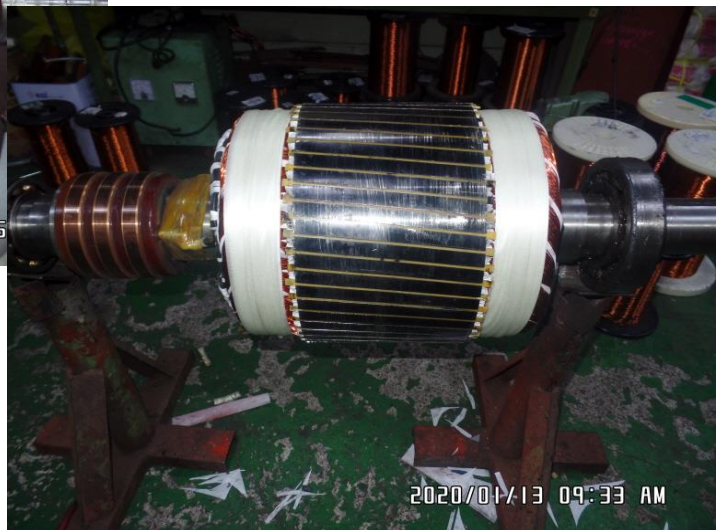
ROTOR권체

재 권선 실시

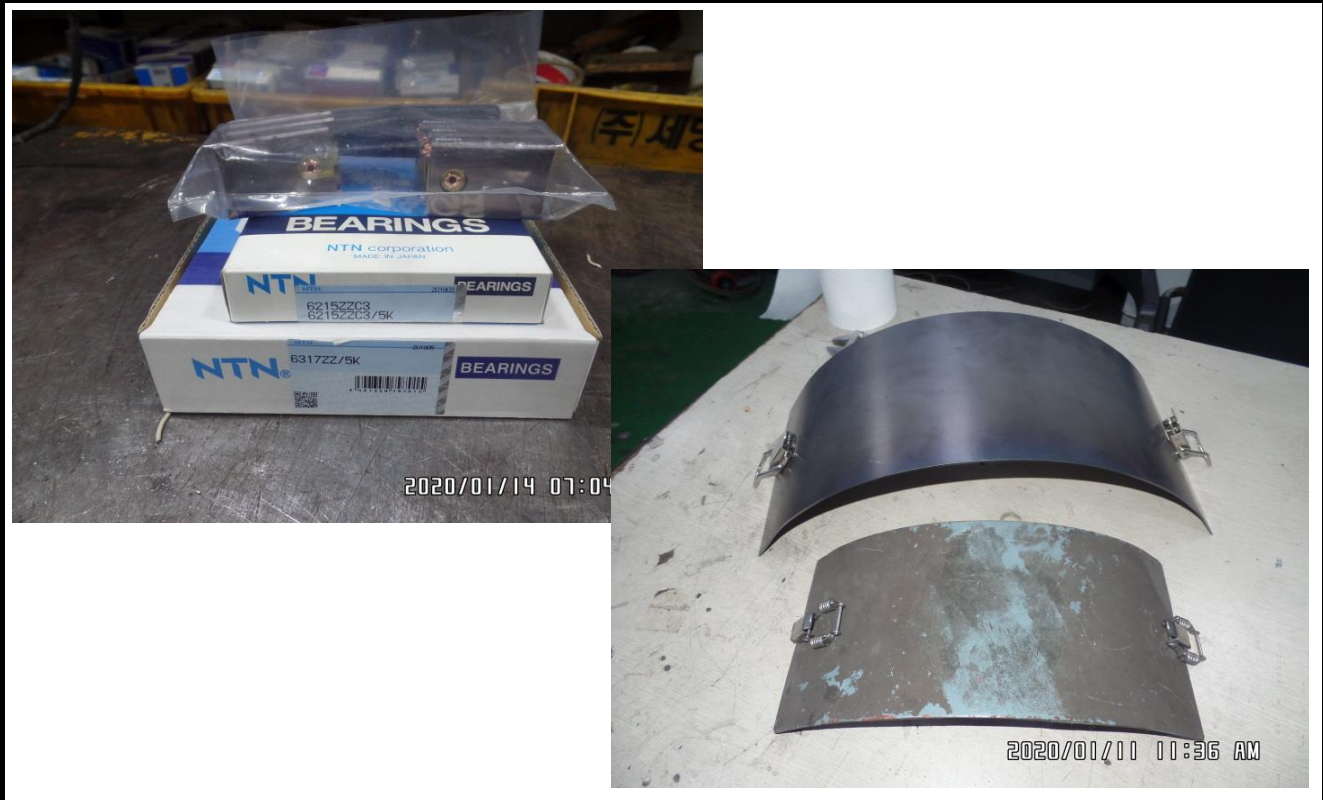
| 교환 부품 | BEARING & 조립부품 보수 |

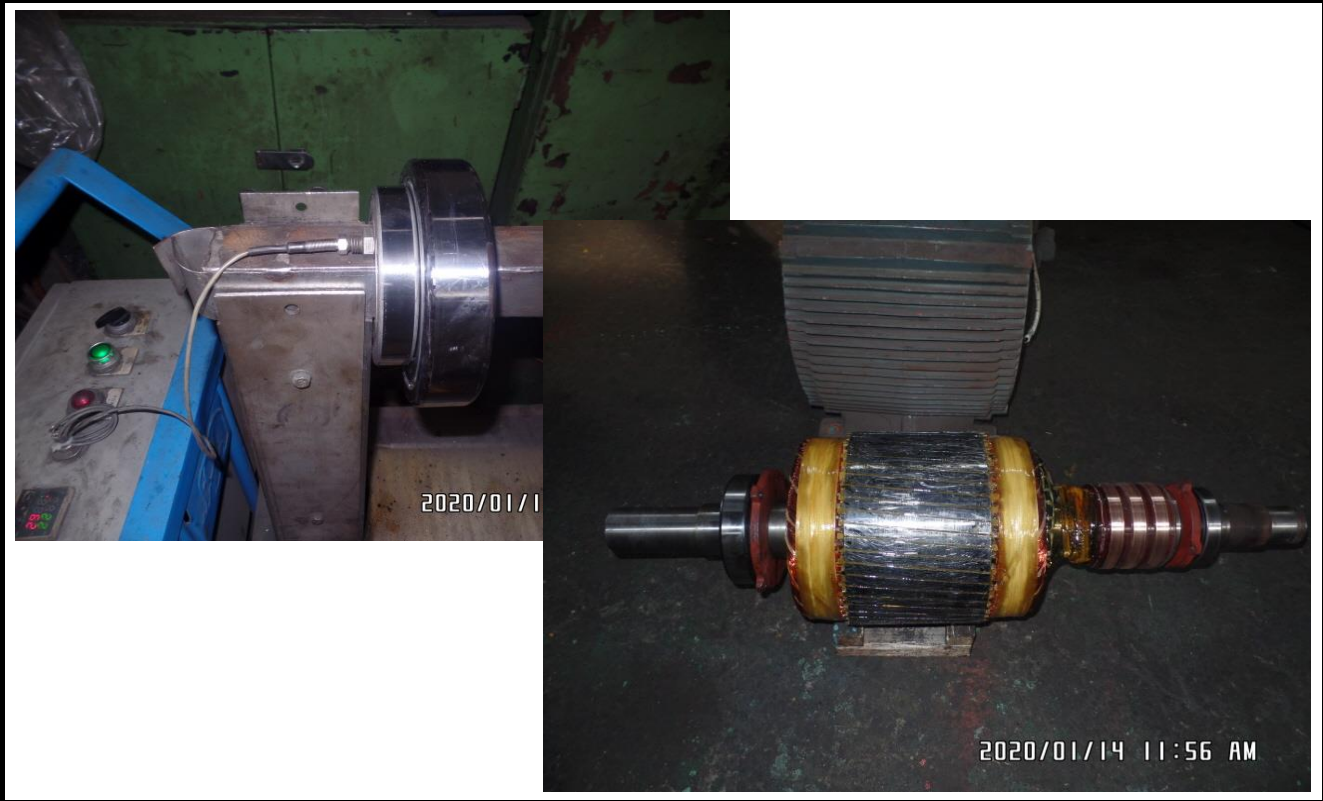
| ROTOR 권체 | BEARING예열 삽입실시 |

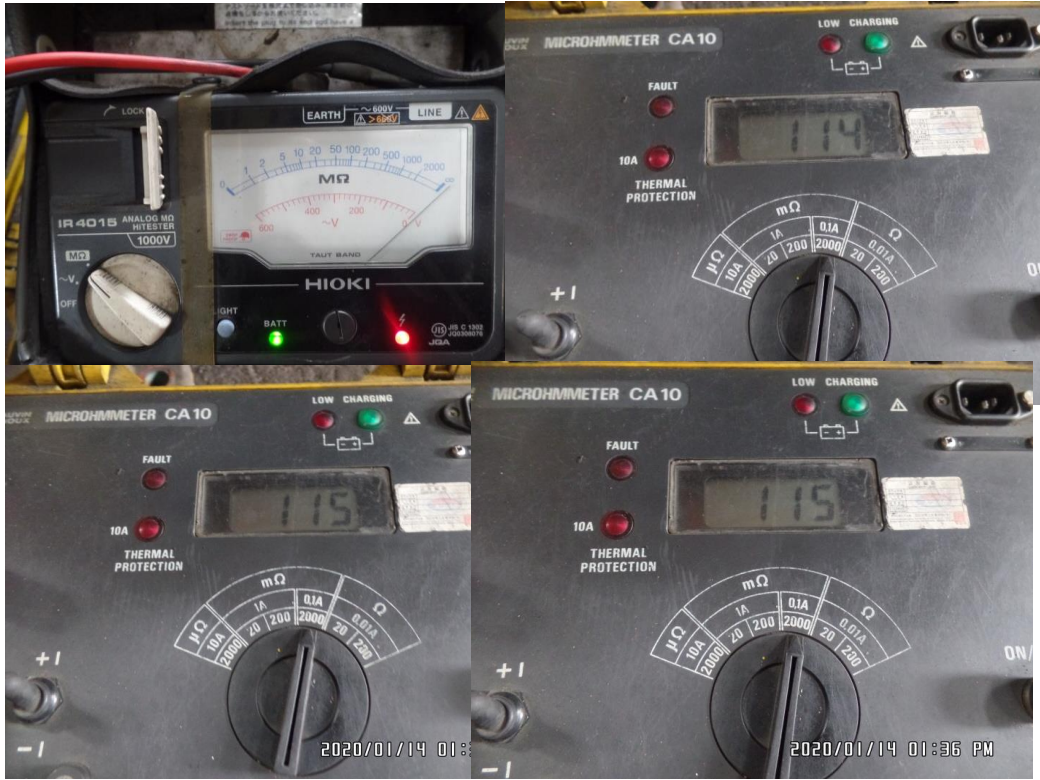
출고검사

STATOR 절연저항 & 각 상별 권선저항

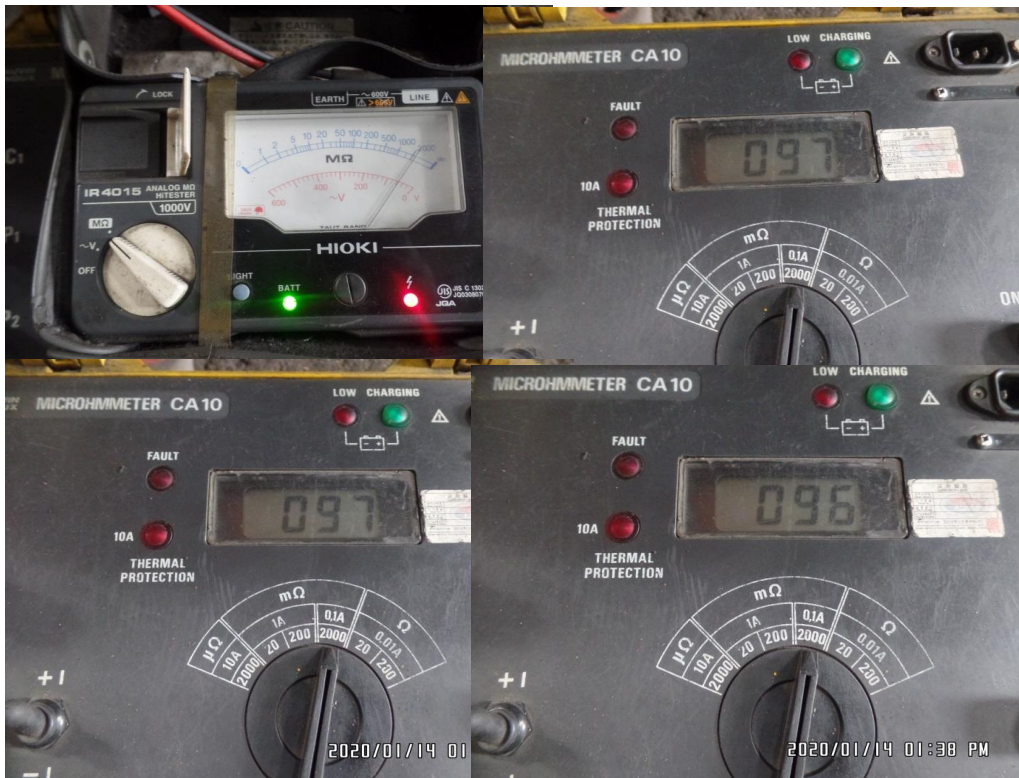
출고검사

ROTOR 절연저항 & 각 상별 권선저항

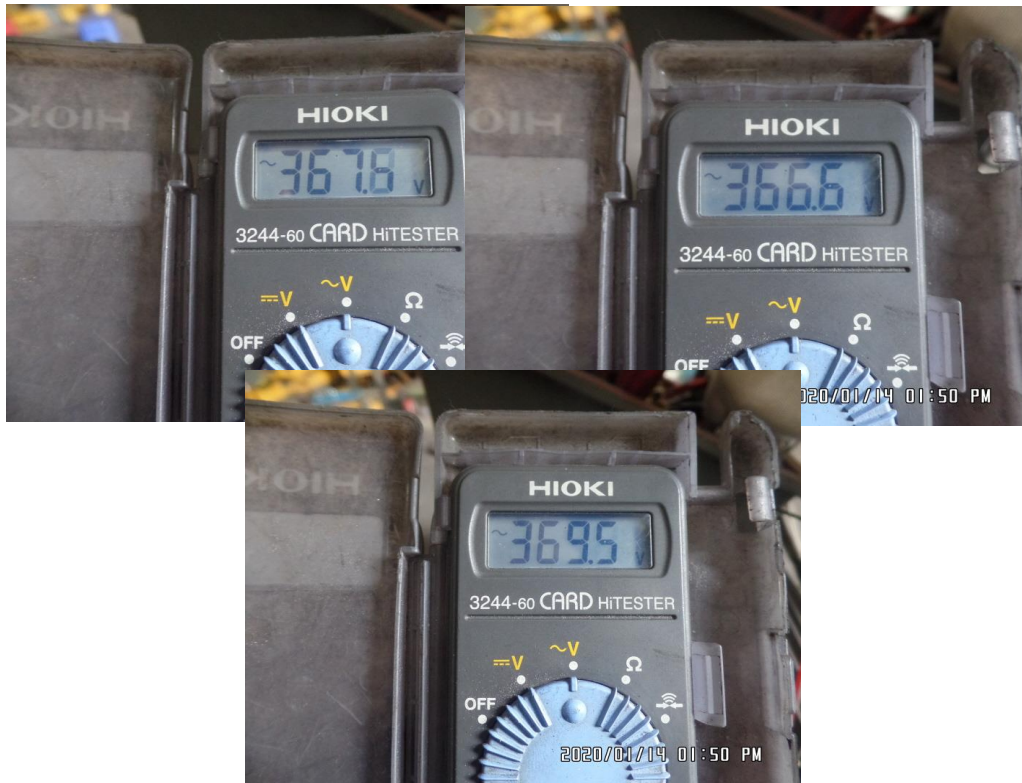
출고검사

ROTOR 2차 출력 전압

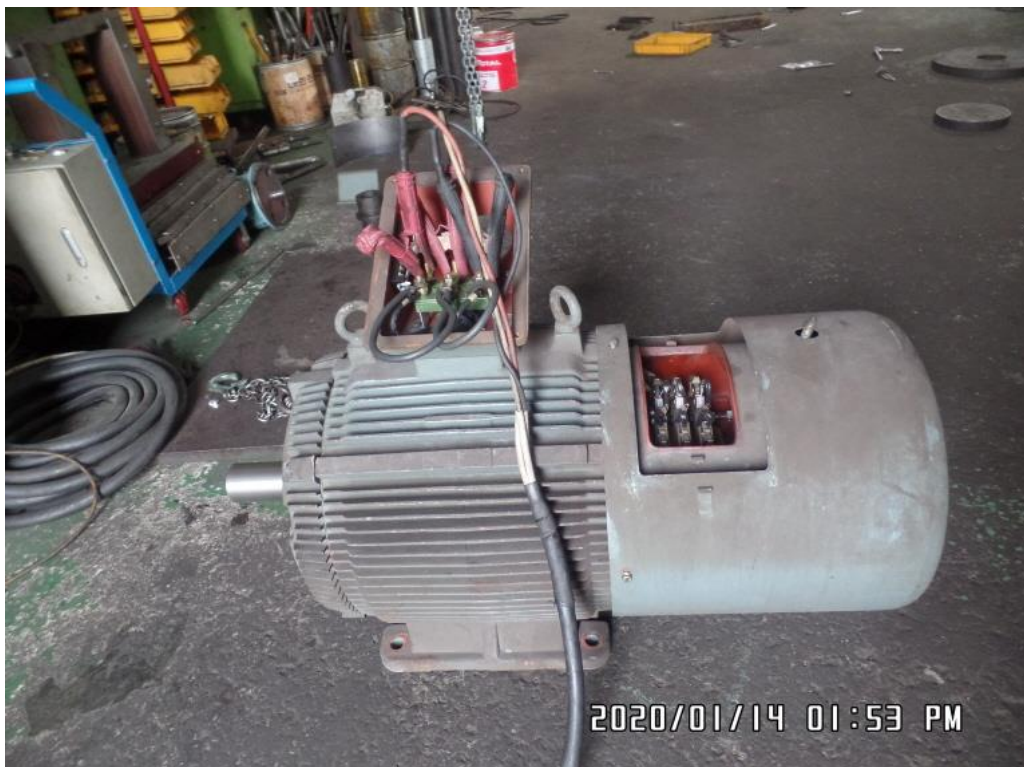
출고검사

시운전 TEST 실시

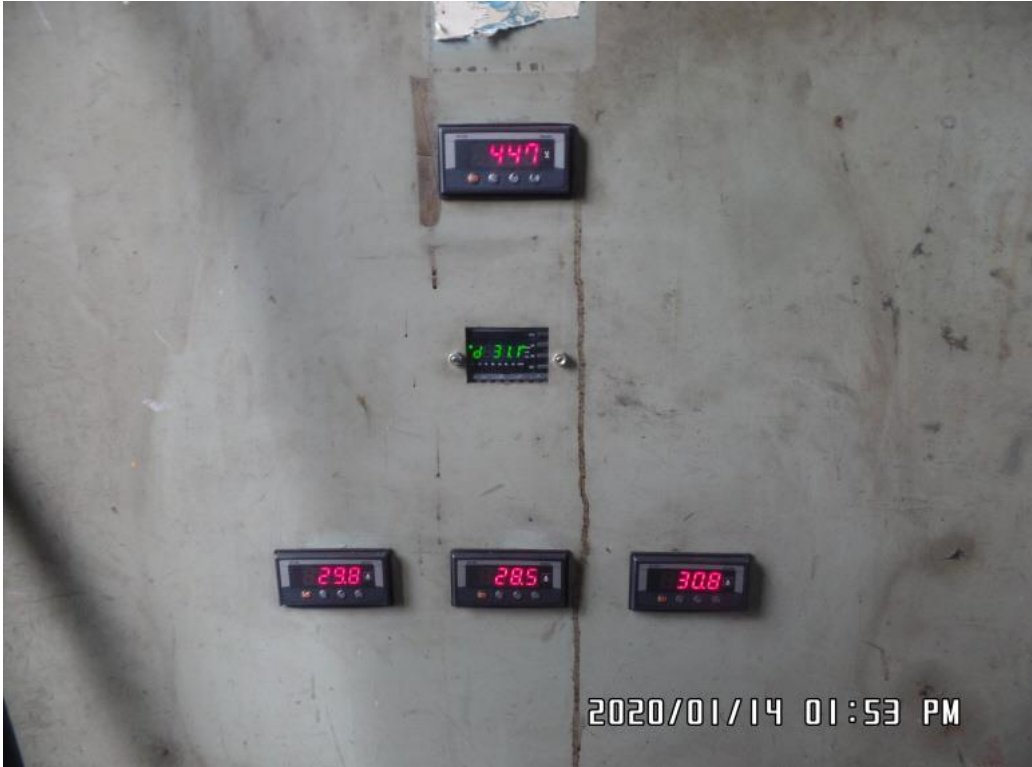
| 출고검사 | 시운전 TEST 운전CURRENT |

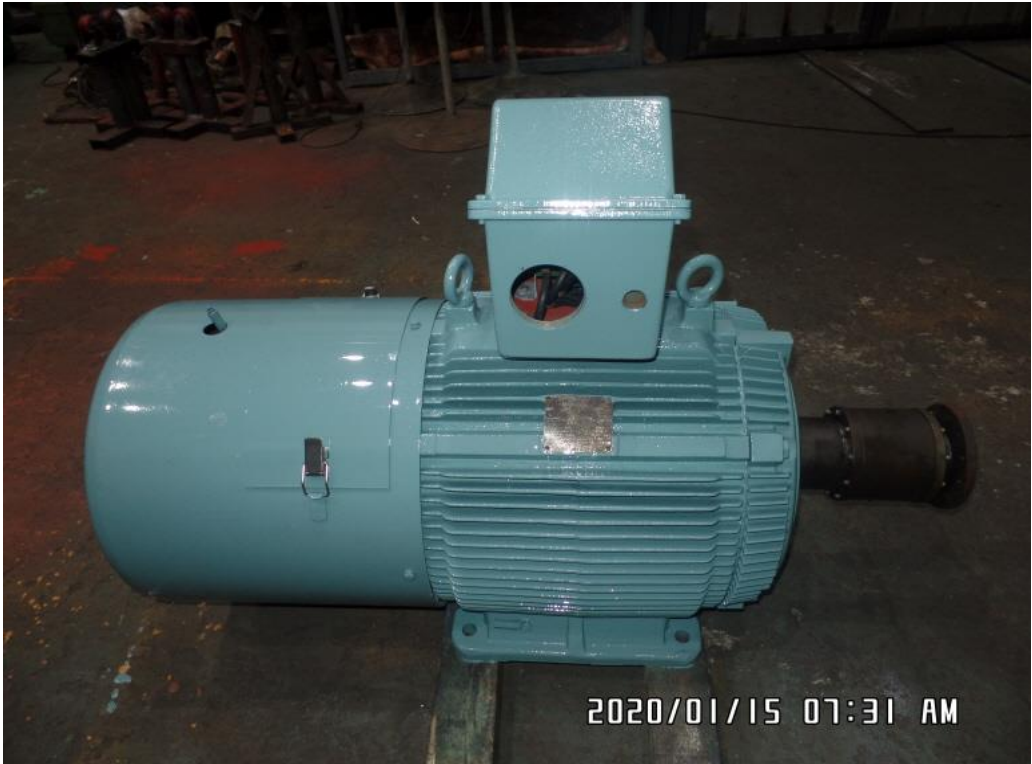
| Ass'y | COLOR PAINTING |
