작업공정사진철

공사명: SPINDLE MOTOR RECONDITION

규격: AC SERVO 22KW 7000RPM

REPAIR 내역: 분해 및 불순물 CLEANSING DRYING
INSULATING VARNISH DIPPING DRYING
BALANCING 및 UNBALANCE교정
양측 HOUSING보수
BEARING교환 조립
입 출고검사 시운전 TEST

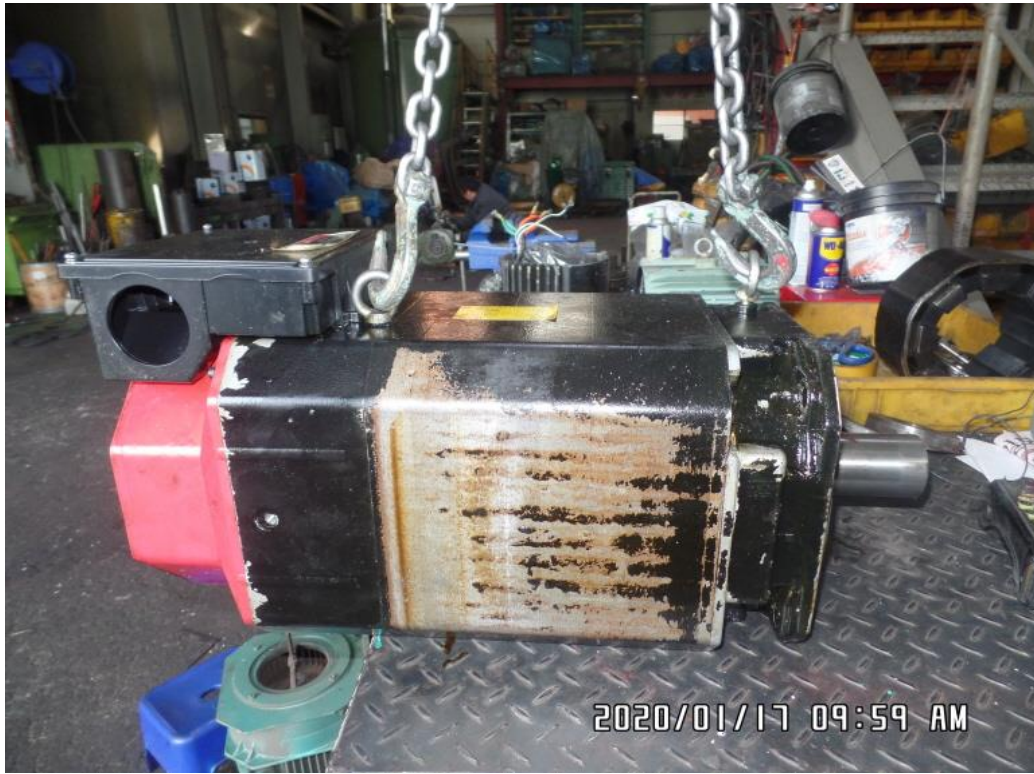
Ass'y

분해 전

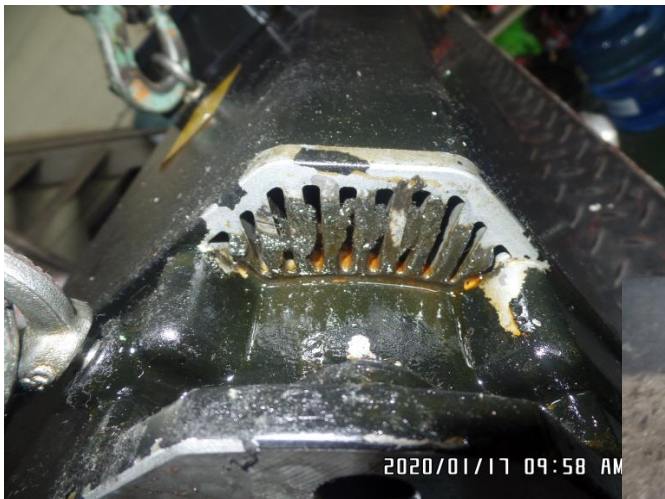
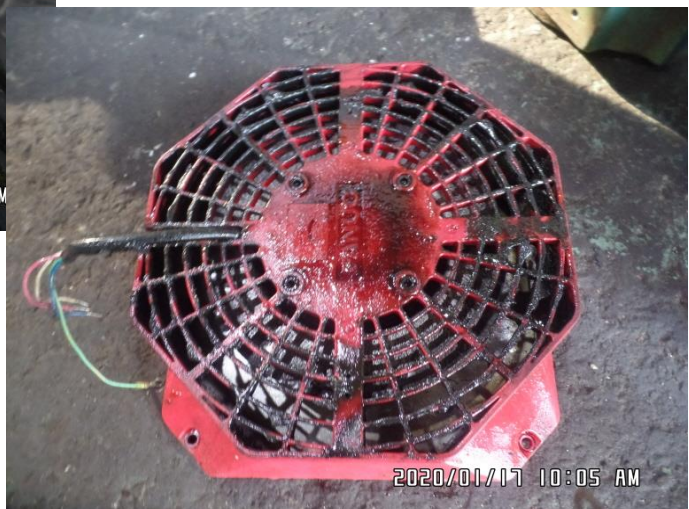
냉각 구

냉각 통풍로

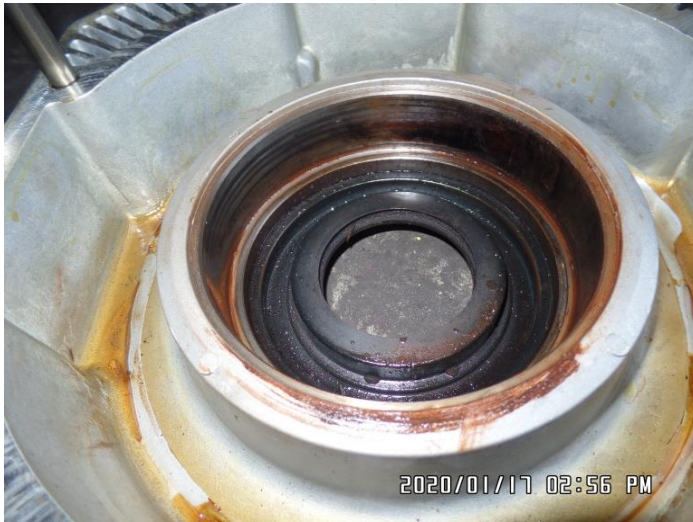
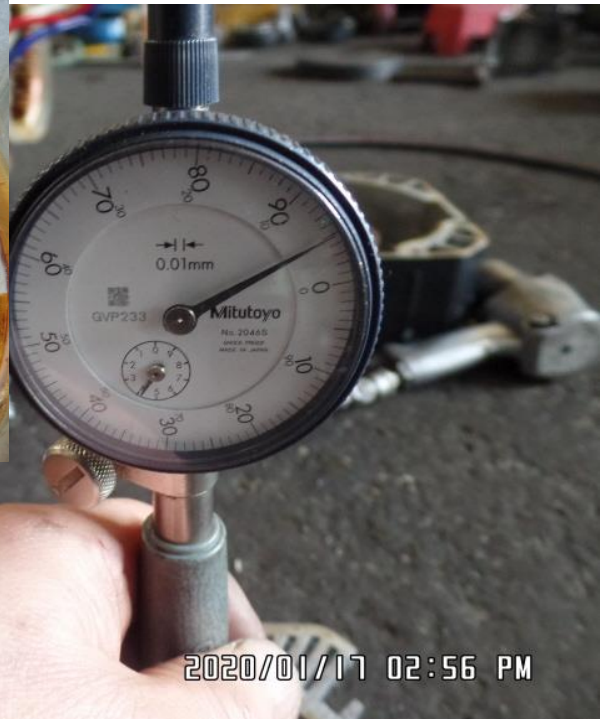
부하측 HOUSING 측정치 5/100로 불량

BRACKET	부하측 HOUSING 보수후 검사 1/100
작업공정	AC SERVO MOTOR RECONDITION

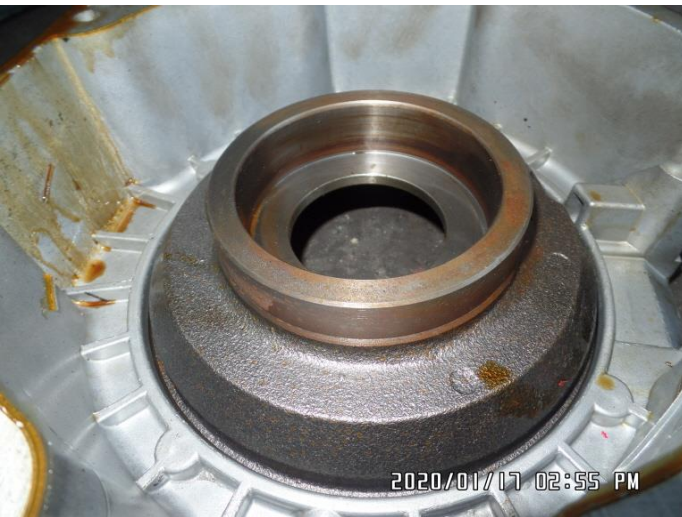
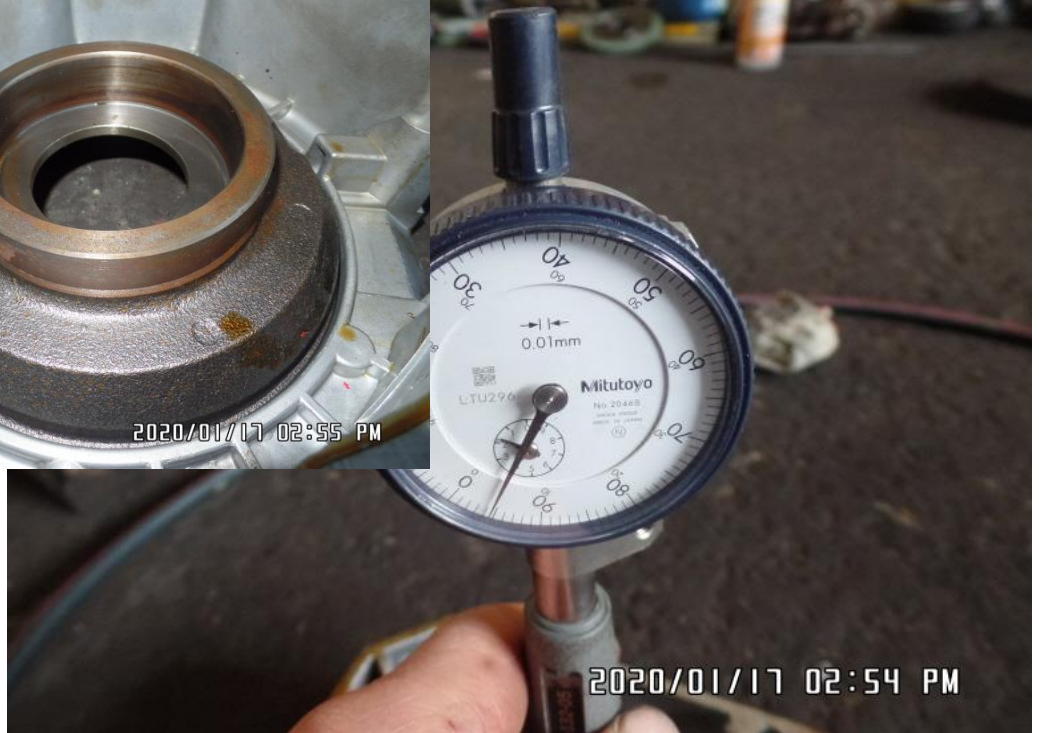
반 부하측 HOUSING 측정치 5/100로 불량

BRACKET	반 부하측 HOUSING 보수후 검사 1/100

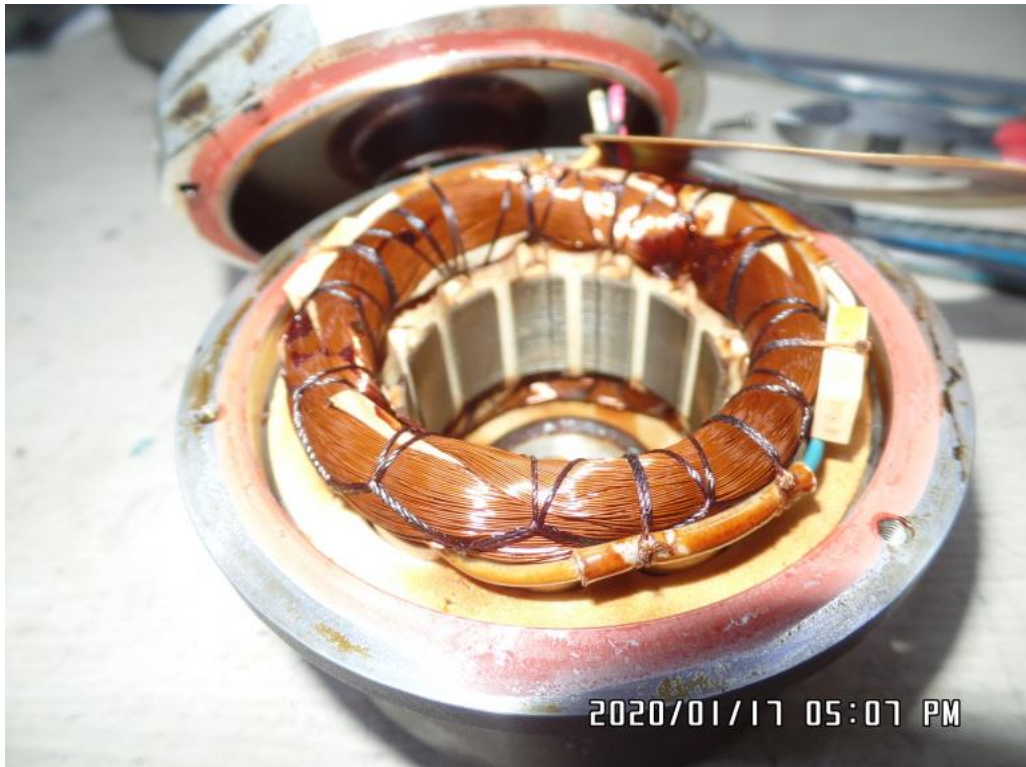
BLOWER

발열은 있었으나 권선은 양호

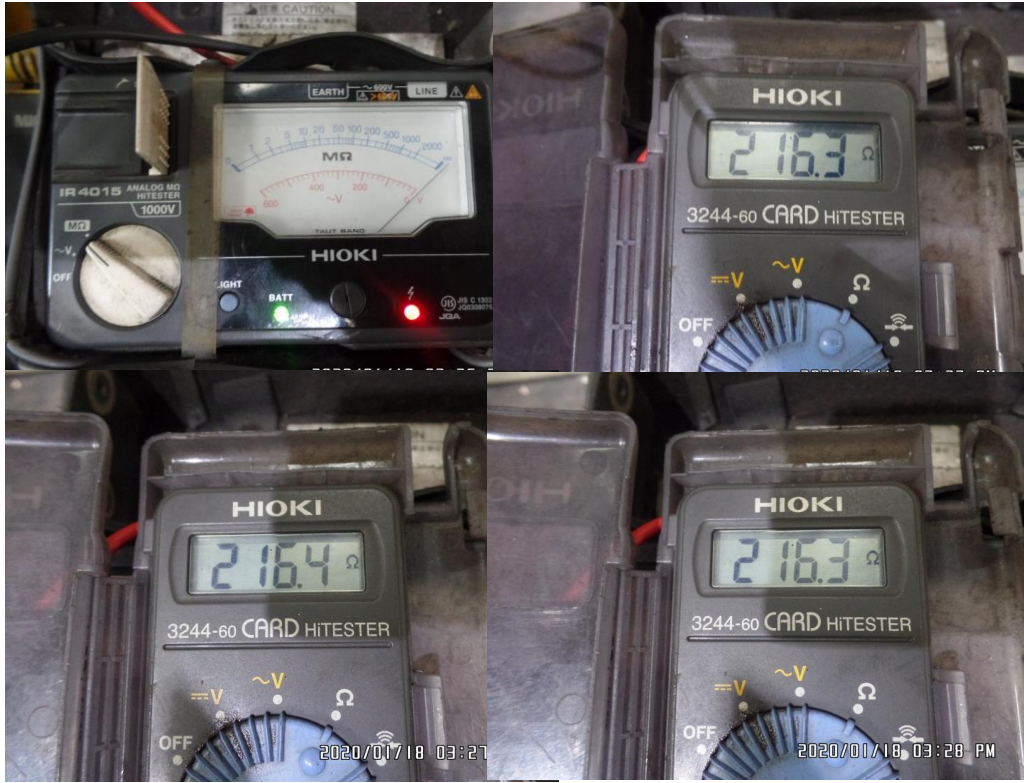
BLOWER

절연저항 및 각 상별 권선저항

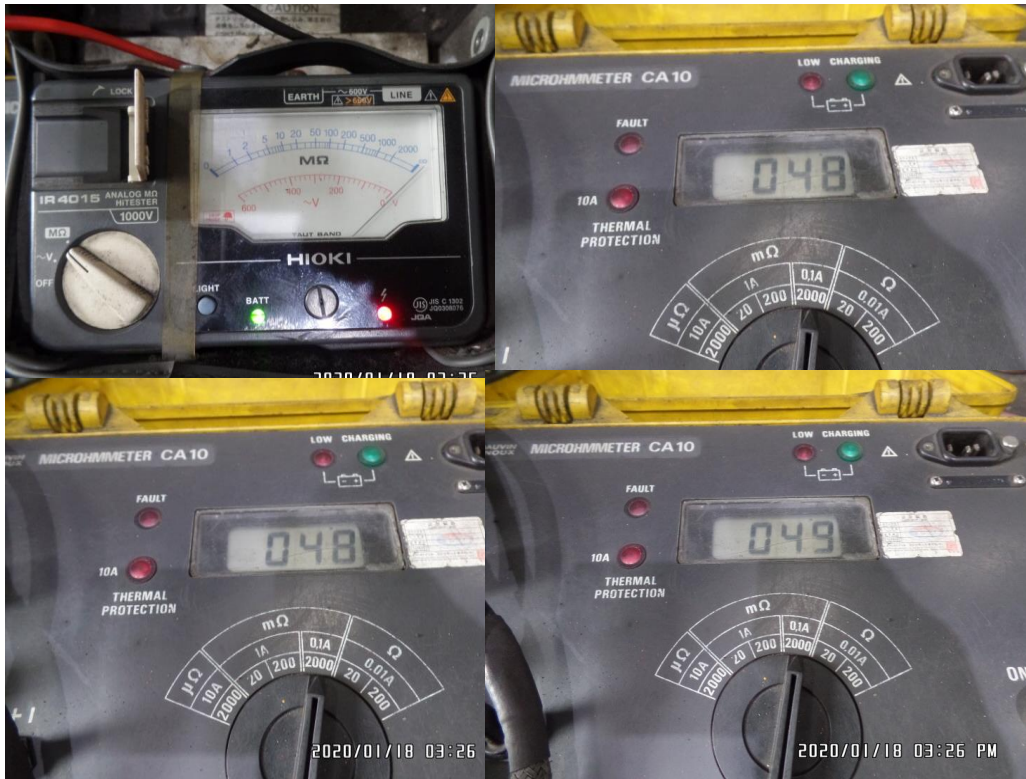
출고검사

절연저항 및 각 상별 권선저항

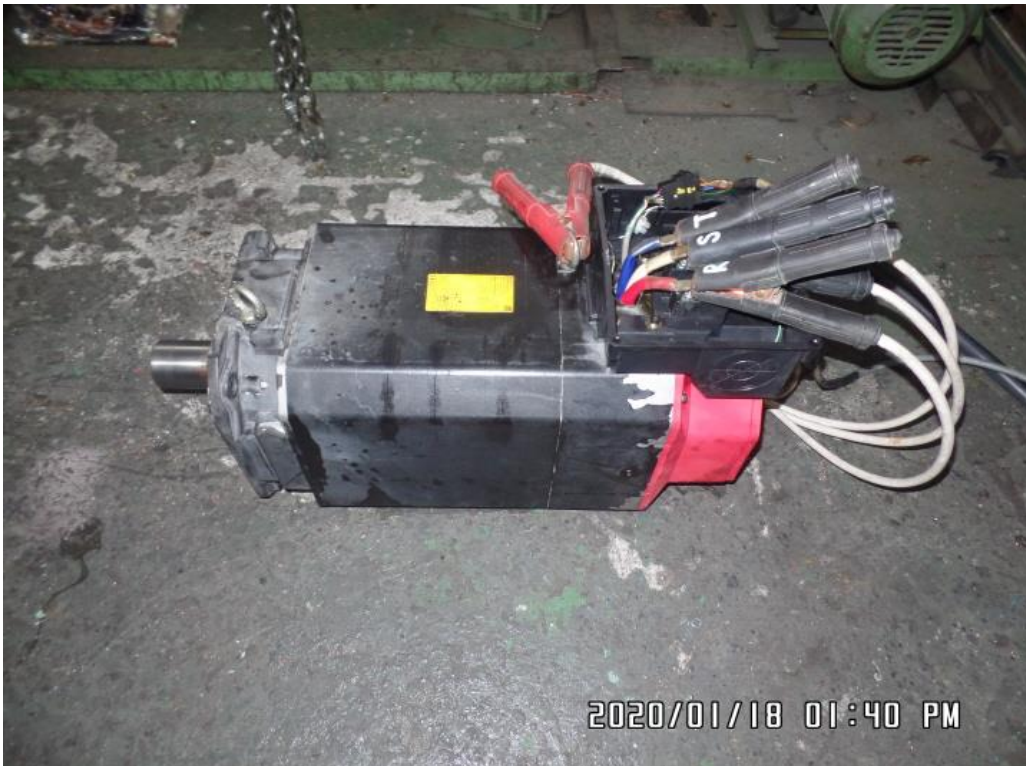
출고검사

시운전 TEST 실시

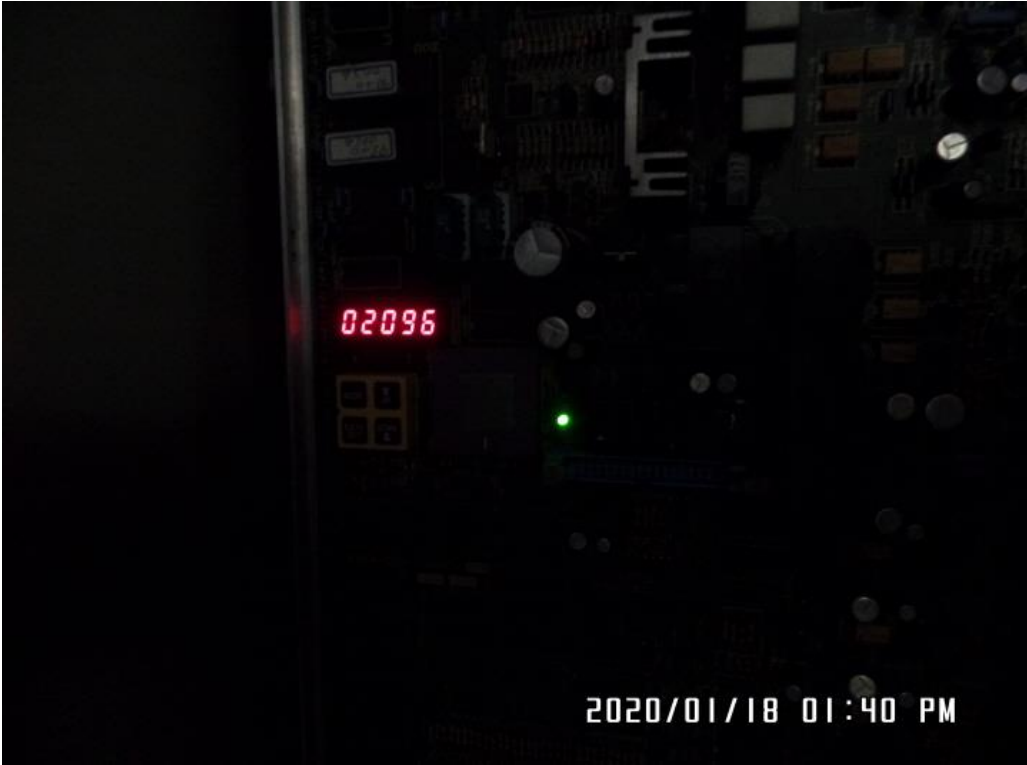
출고검사	시운전 TEST 운전 SPEED
작업공정	AC SERVO MOTOR RECONDITION

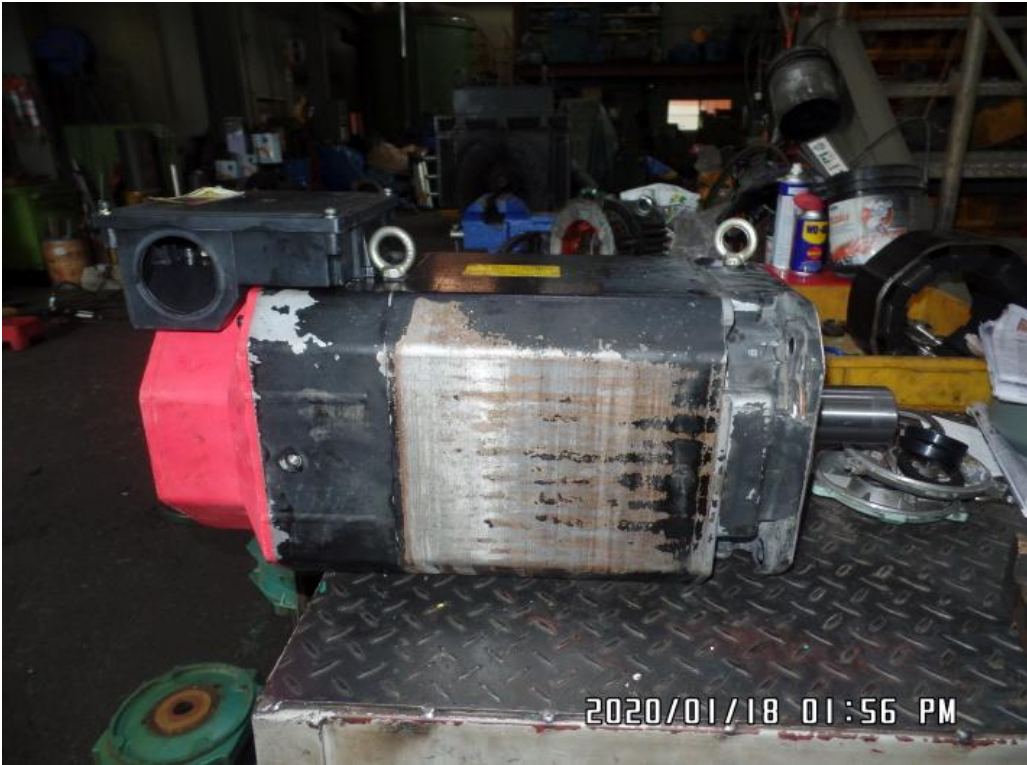
Ass'y	출고검사 후

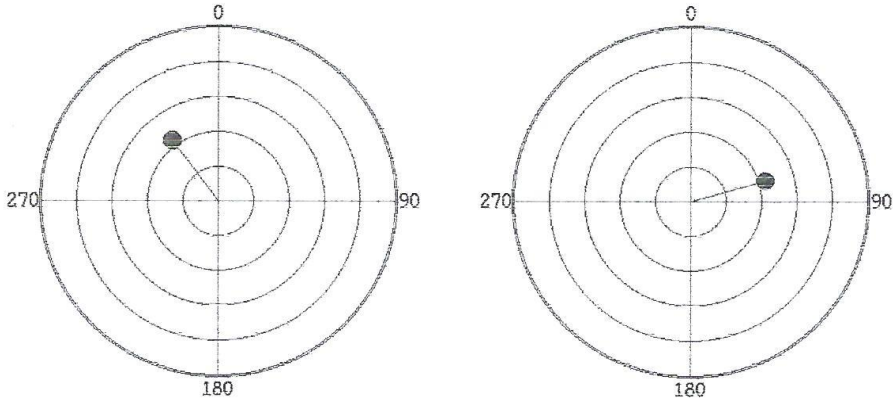
CORRECT UNBALANCE GRAPH (max = 5.0 gr)

PART NAME : SERVO ROTOR 22KW			
CUSTOMER :			
TEST TIME : 2020. 1.18 9:36:36			
GRADE	: G 6.3	RATING SPEED	: 6000 rpm
WEIGHT	: 42.000 kg	TESTING SPEED	: 545 rpm
DIAMETER	: 160 mm	CORRECTION	: ADD
ACCEPTABLE UNBALANCE			
PLANE1	: 2.6 gr	PLANE2	: 2.6 gr

PLANE1	PLANE2
UNBALANCE	2.2 gr	2.2 gr
ANGLE	323 deg	74 deg
RESULT	ACCEPT	ACCEPT

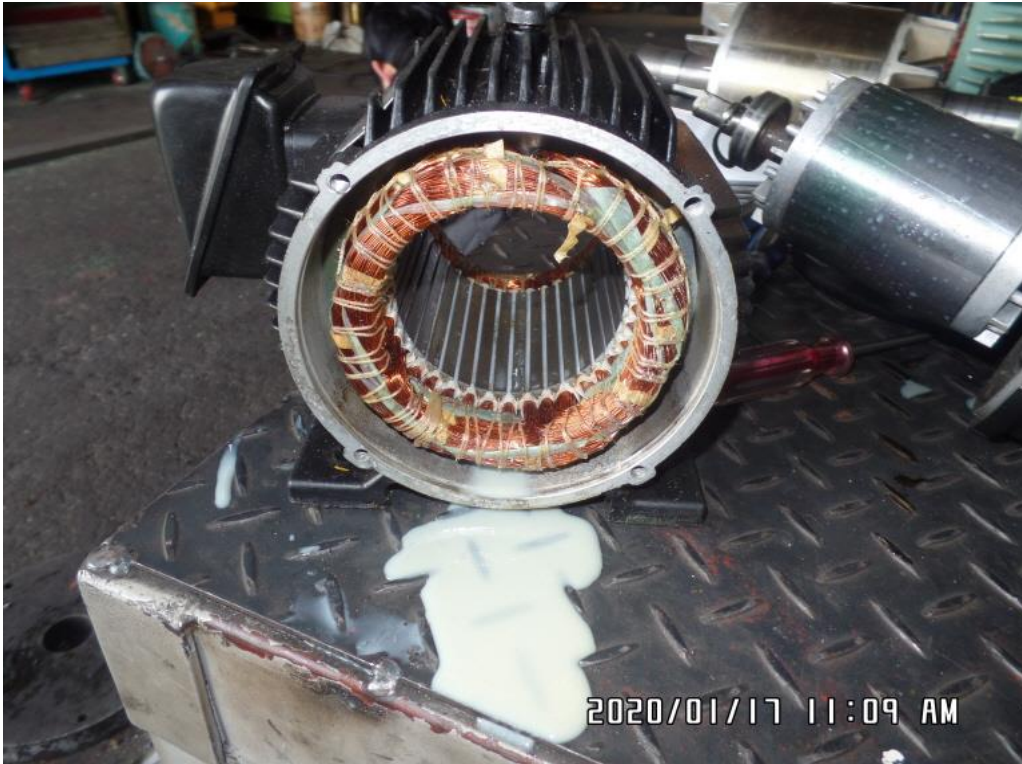
분해

1상 결상으로 소손 됨
