# 작업공정사진철

고객명: (주)  
공사명: PRESS MOTOR RECONDITION

규격: VS MOTOR 45KW 4P 380V

REPAIR 내역: 분해 조립 및 조립부품 불순물 CLEANSING  
INSULATING VARNISH DIPPING DRYING  
SHAFT & HOUSING METALLIZING 연마  
BEARING 4EA 교환  
입 출고검사 시운전 TEST 및 COLOR PAINTING

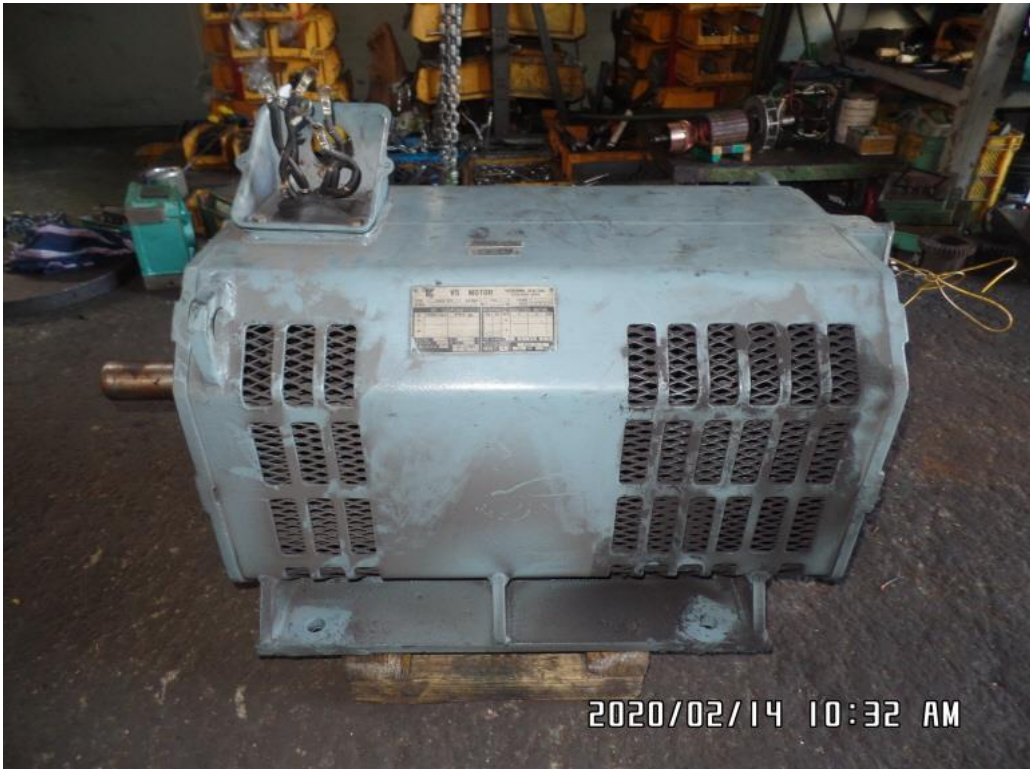
Ass'y

분해 전

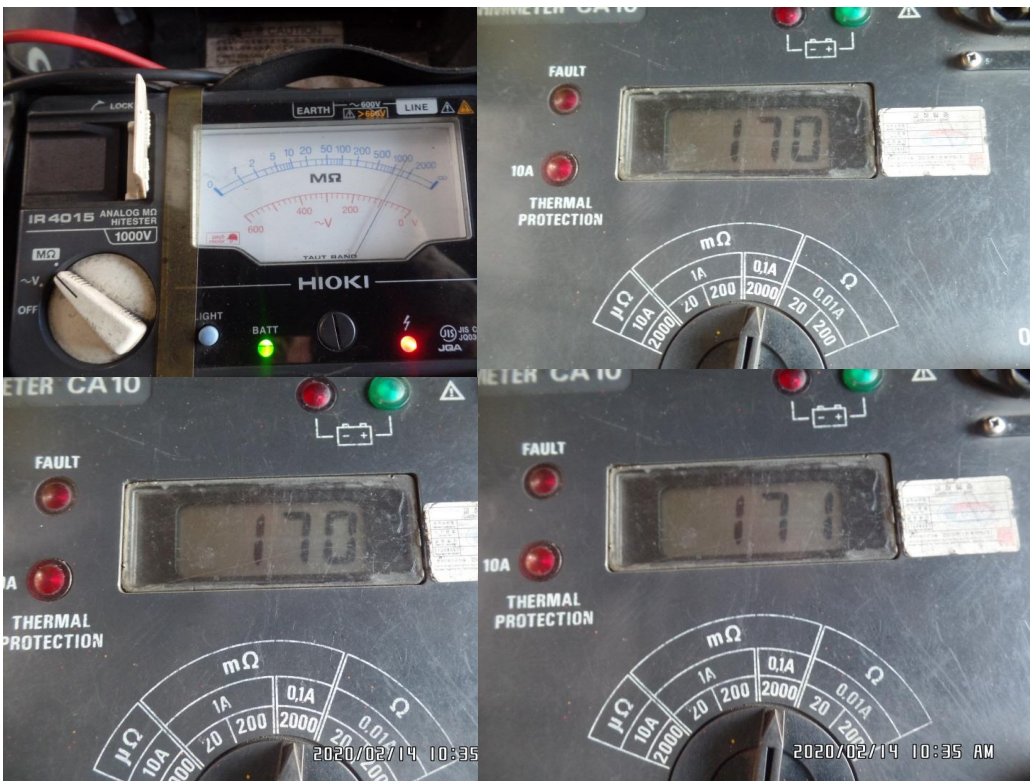
STATOR 권선검사

절연저항 & 각상 LINE별 권선저항 양호

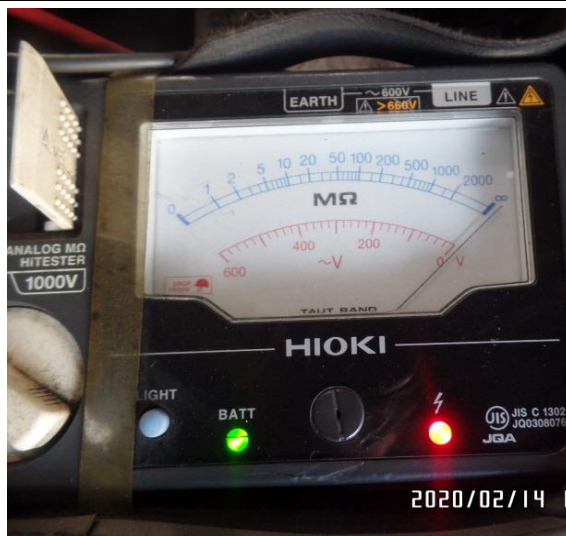
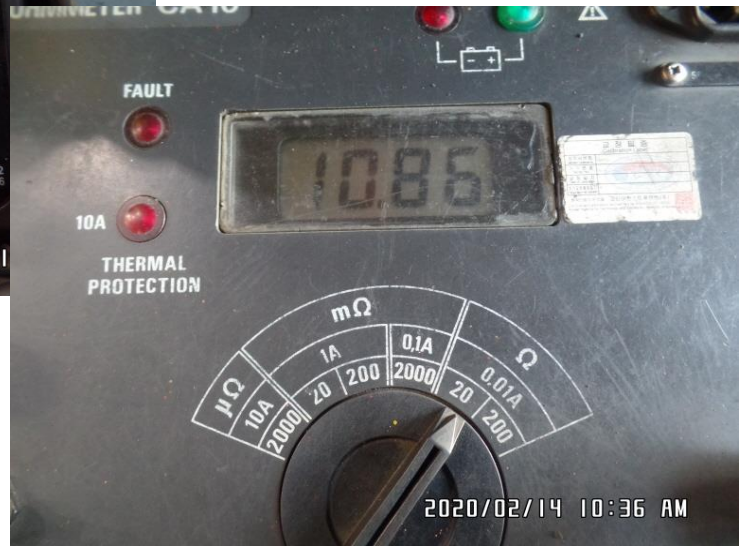
여자 COIL

절연저항 & 권선저항 양호

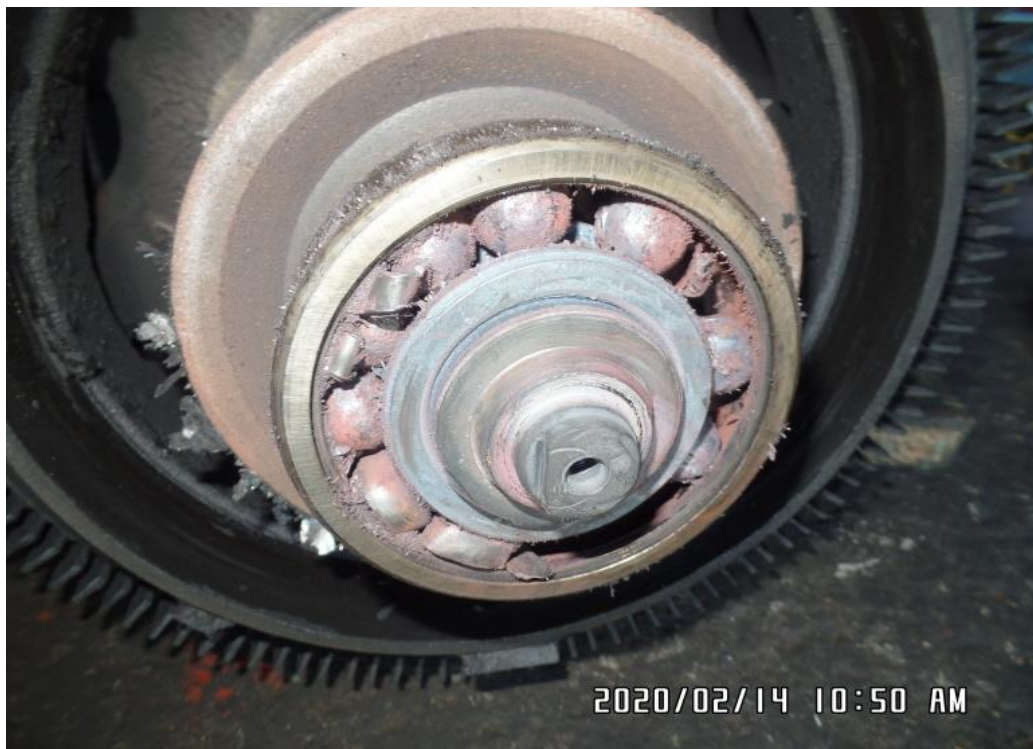
반 부하측

BEARING내륜과 SHAFT 융합

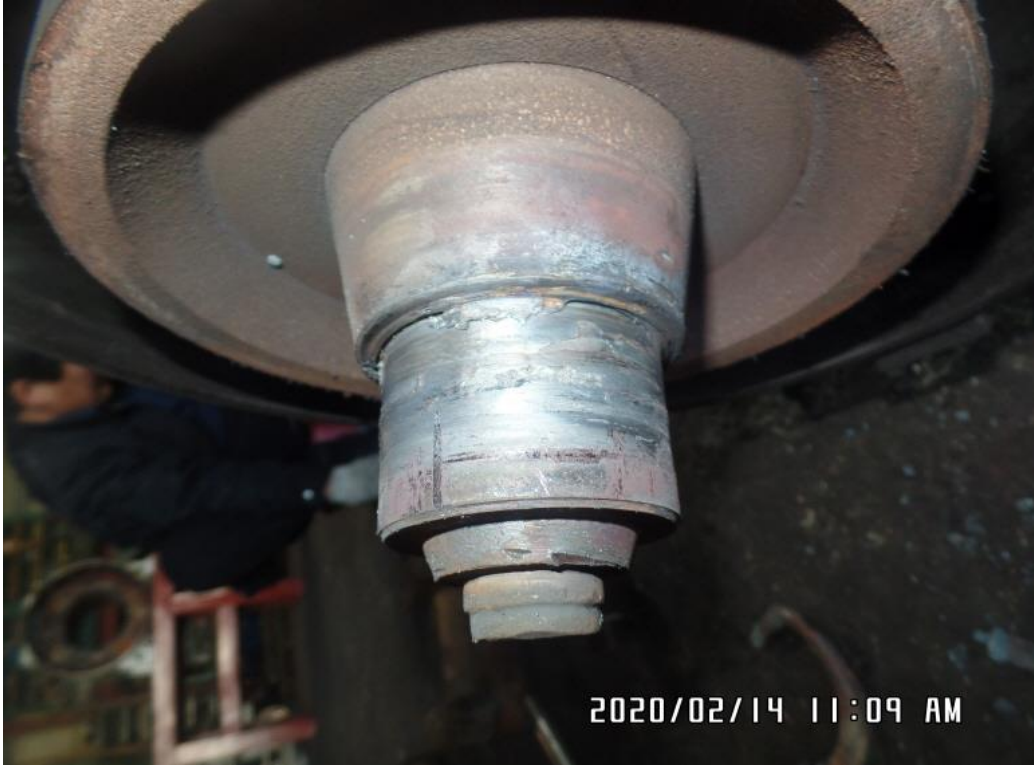
반 부하측	METALLIZING 연마하여 복원 가능
작업공정	AC MOTOR 60HP 4P 입고 검사

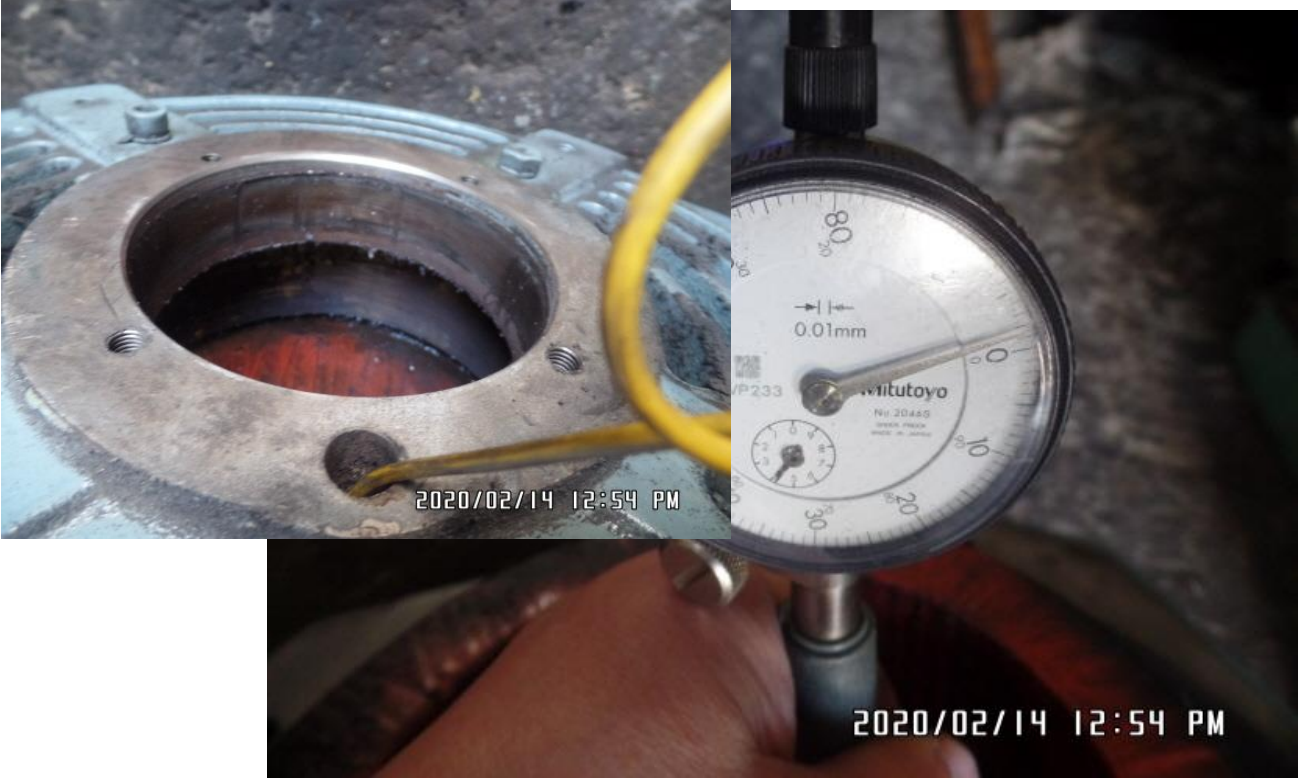
BRACKET	6311 BEARING부 HOUSING 2/100으로 재 사용

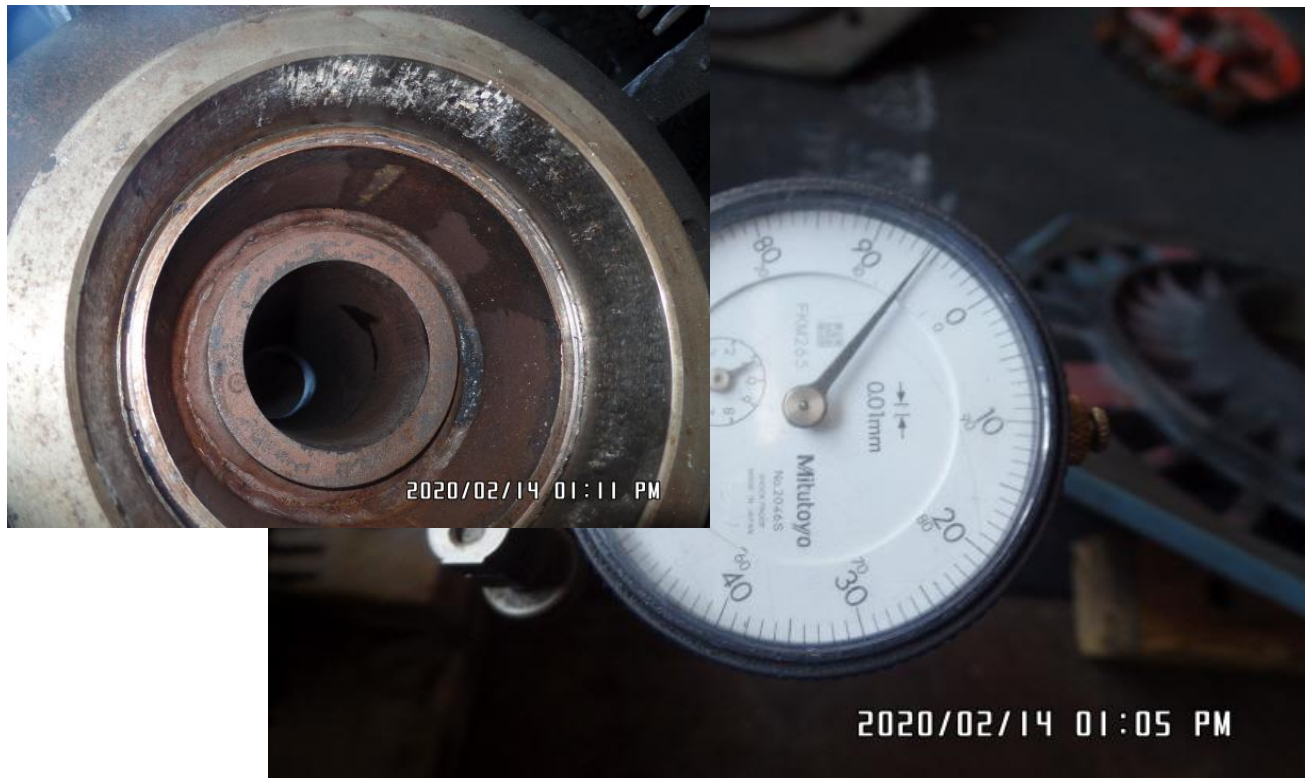
DRUM HOUSING	6316 BEARING부 MOTOR & VS 분리 HOUSING 6/100으로 불량
작업공정	AC MOTOR 60HP 4P 입고 검사

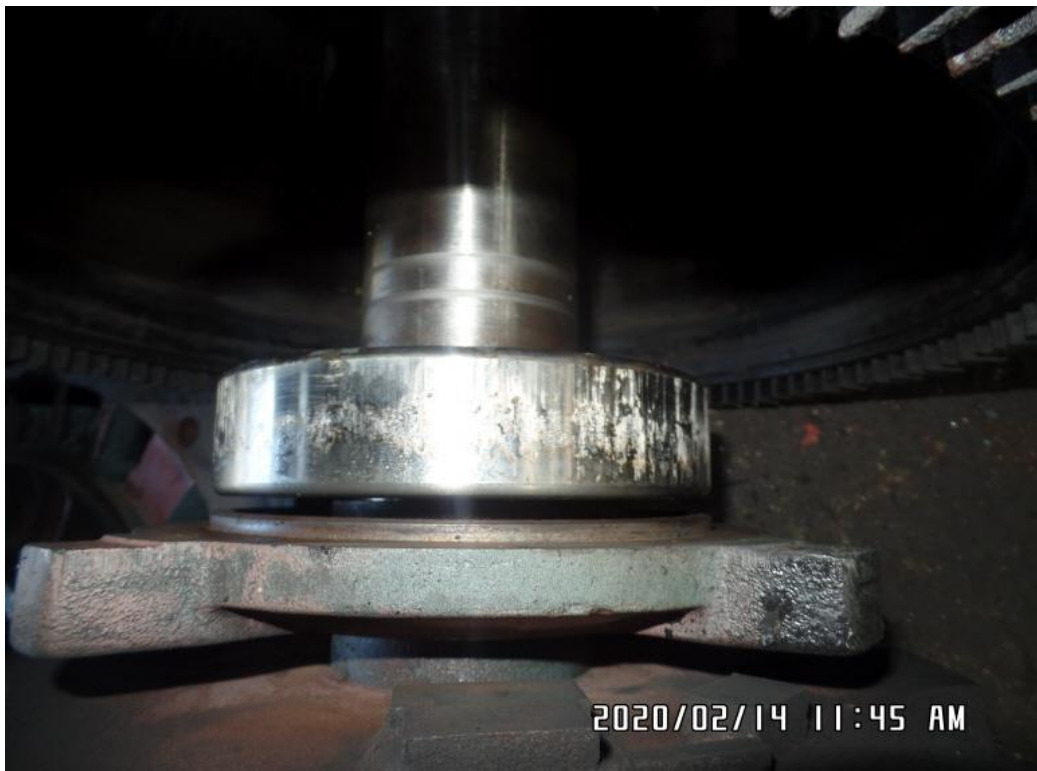
DRUM과 ROTOR분리	6316 BEARING부 LOCTITE로 BONDING되어 있음
---------------	-------------------------------------

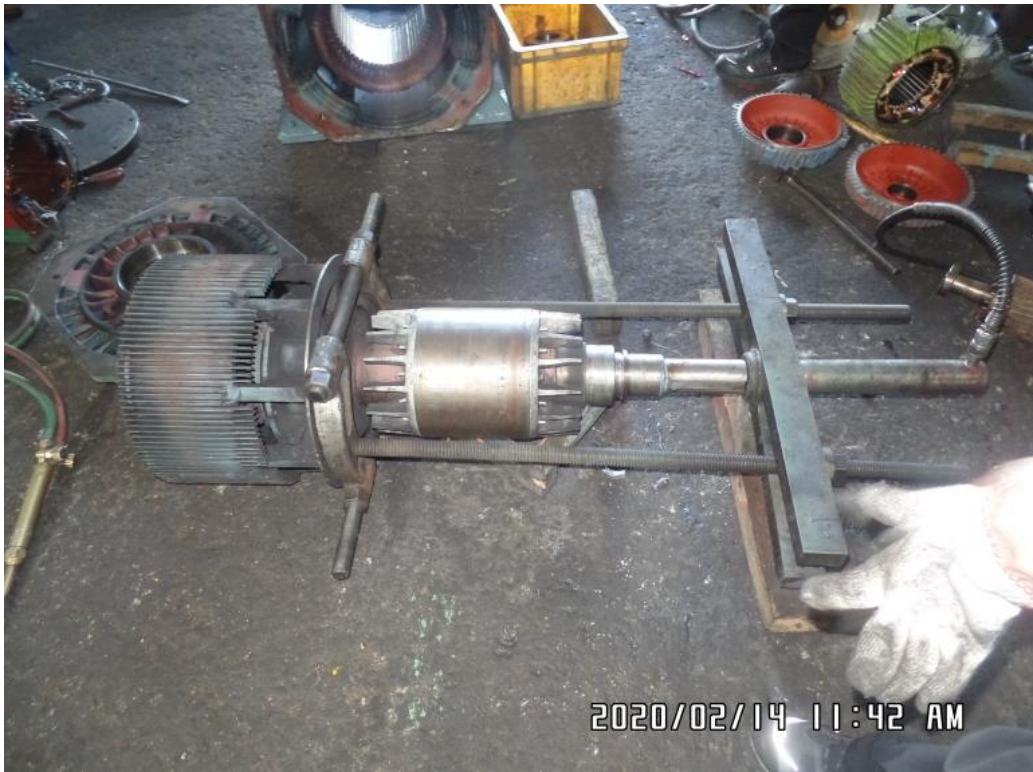
DRUM과 ROTOR분리 **분리가 되지않아 LOCTITE로 BONDING되었음을 예지 유압으로 분리 실시 하였고 이 정비방법은 매우 잘못되 파손 또는 안전사고 위험이 있다.**

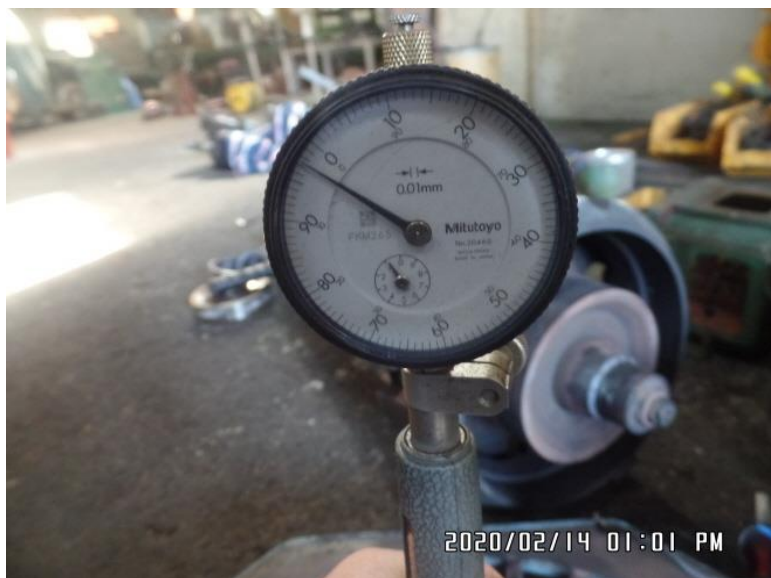
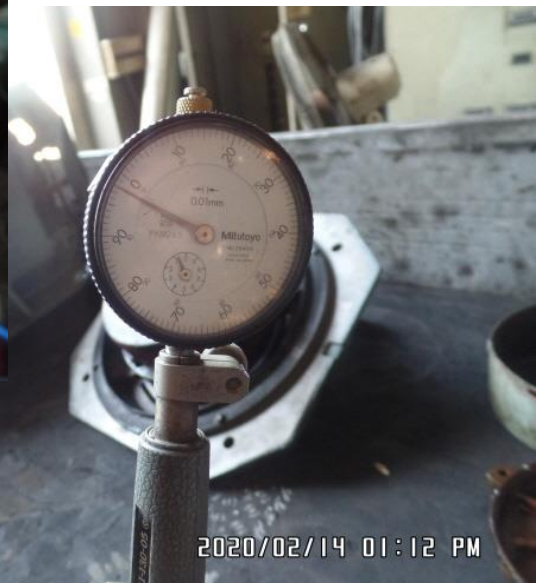
BRACKET

6315, 6221 BEARING부 HOUSING 3/100기준치 이내로 양호

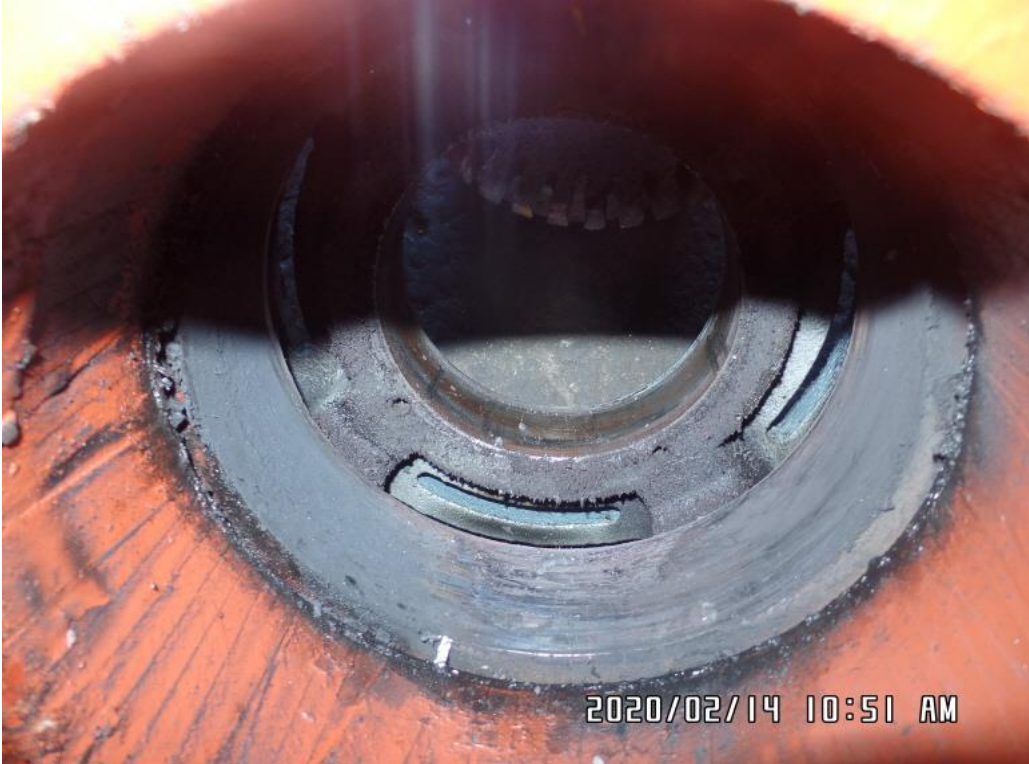
VS 측	BEARING과손으로 마찰이 있었으나 사용에는 아무런 영향이 없음
작업공정	AC MOTOR 60HP 4P 입고 검사

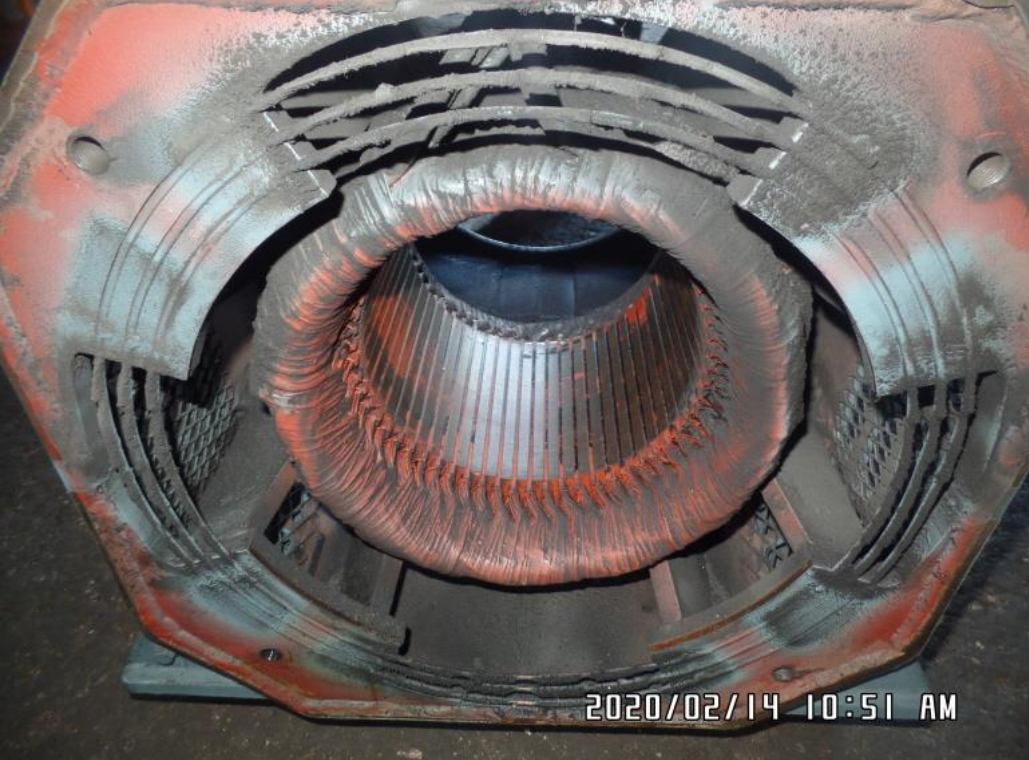
STATOR 권체	권선검사 양호

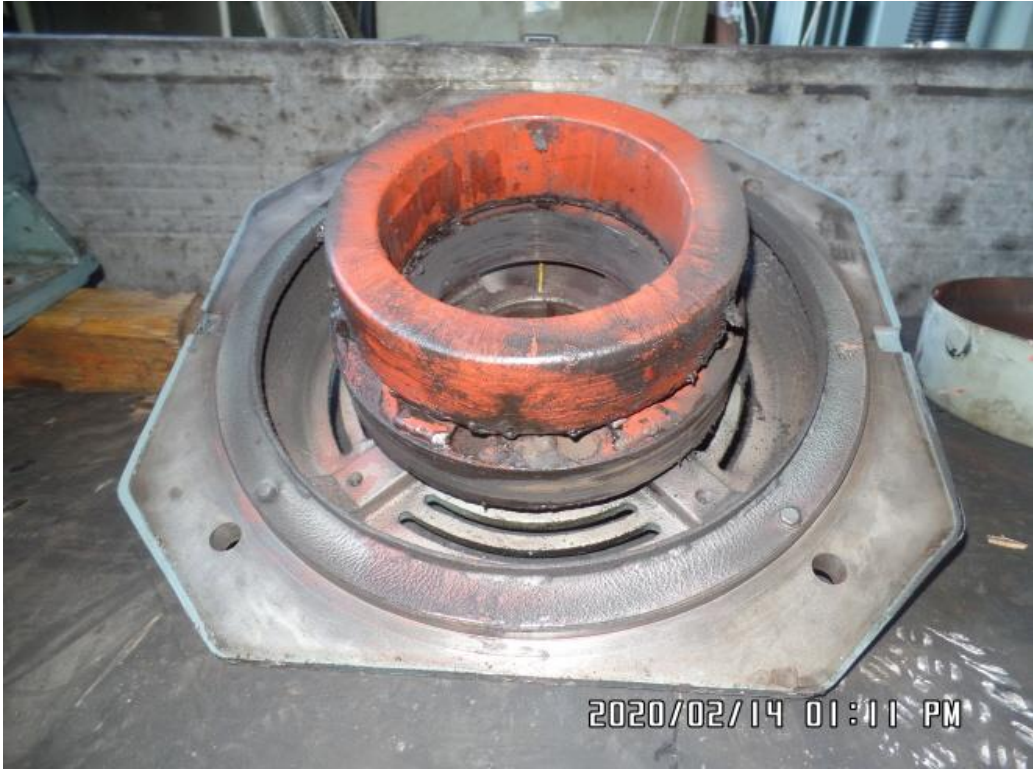
VS 측	여자 COIL 권선검사 양호
작업공정	AC MOTOR 60HP 4P 입고 검사

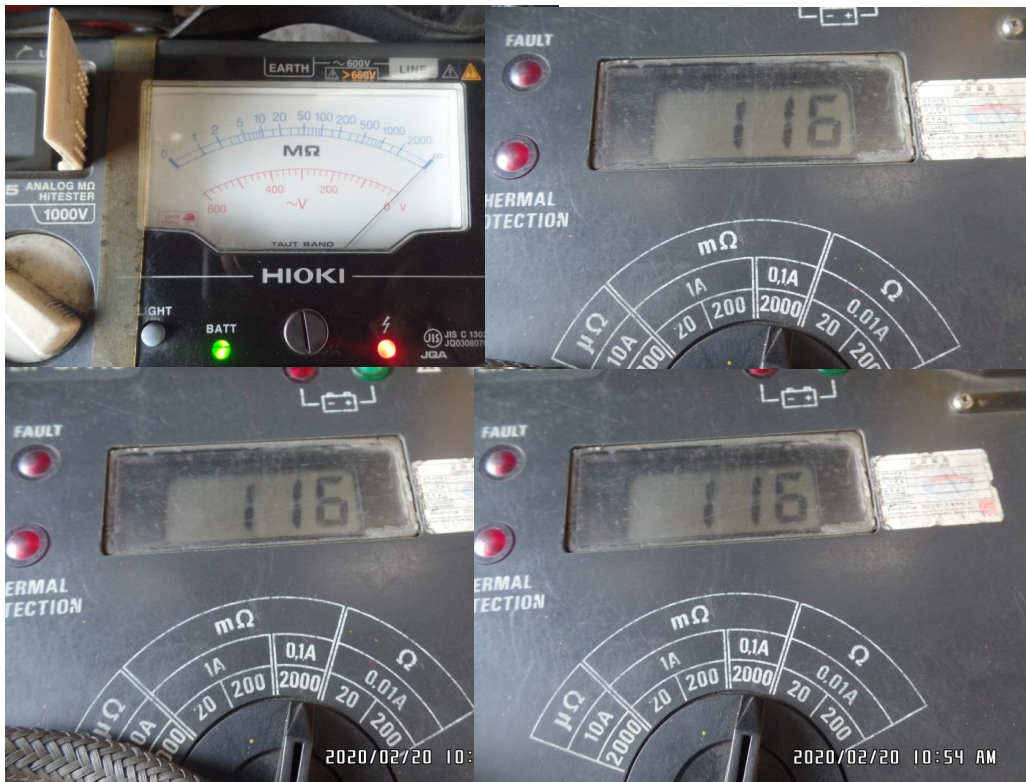
출고 검사

MOTOR 절연저항 & 각 상  $\Delta$ 시 권선저항

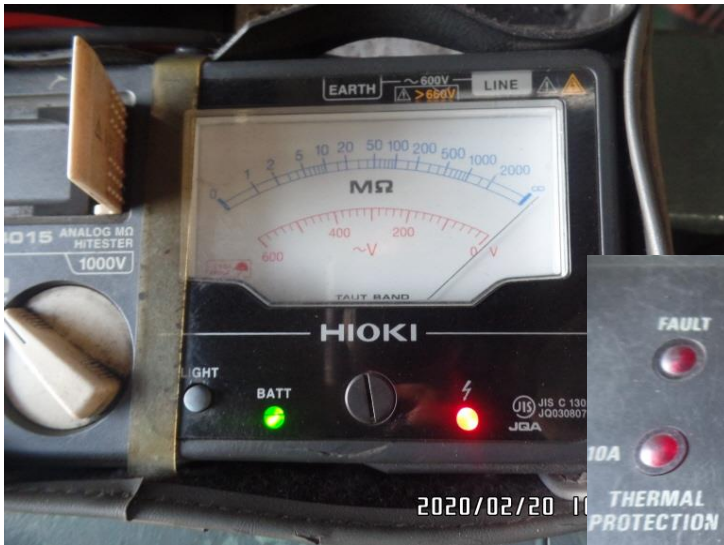
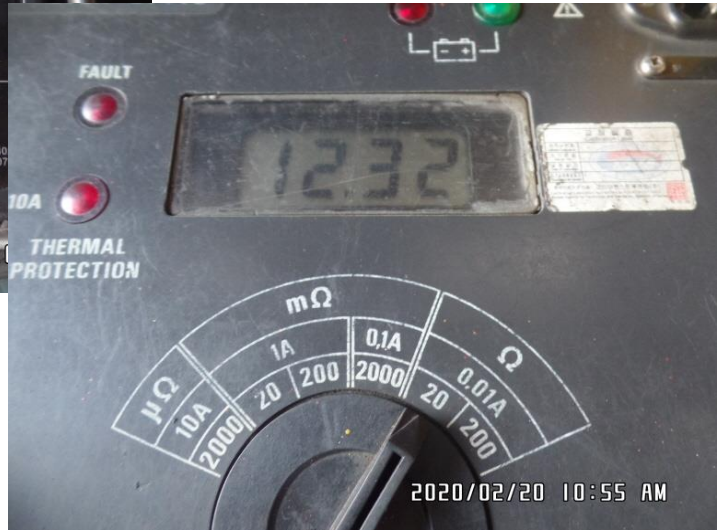
출고 검사

여자COIL 절연저항 & 권선저항

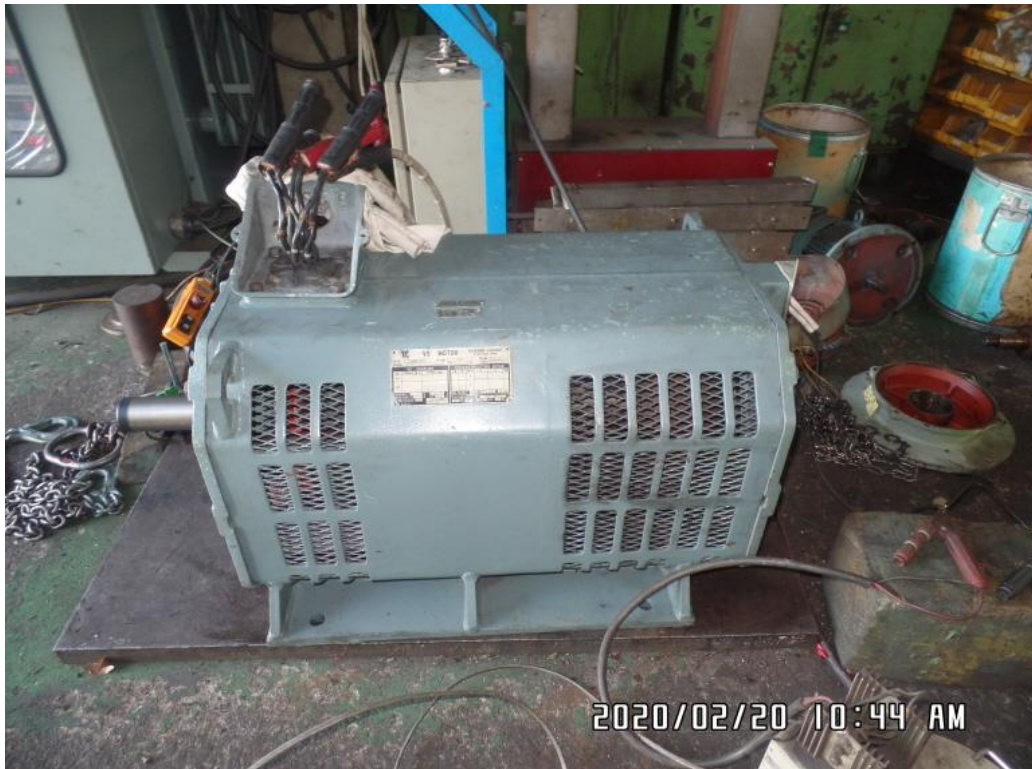
출고 검사

시운전 TEST 실시

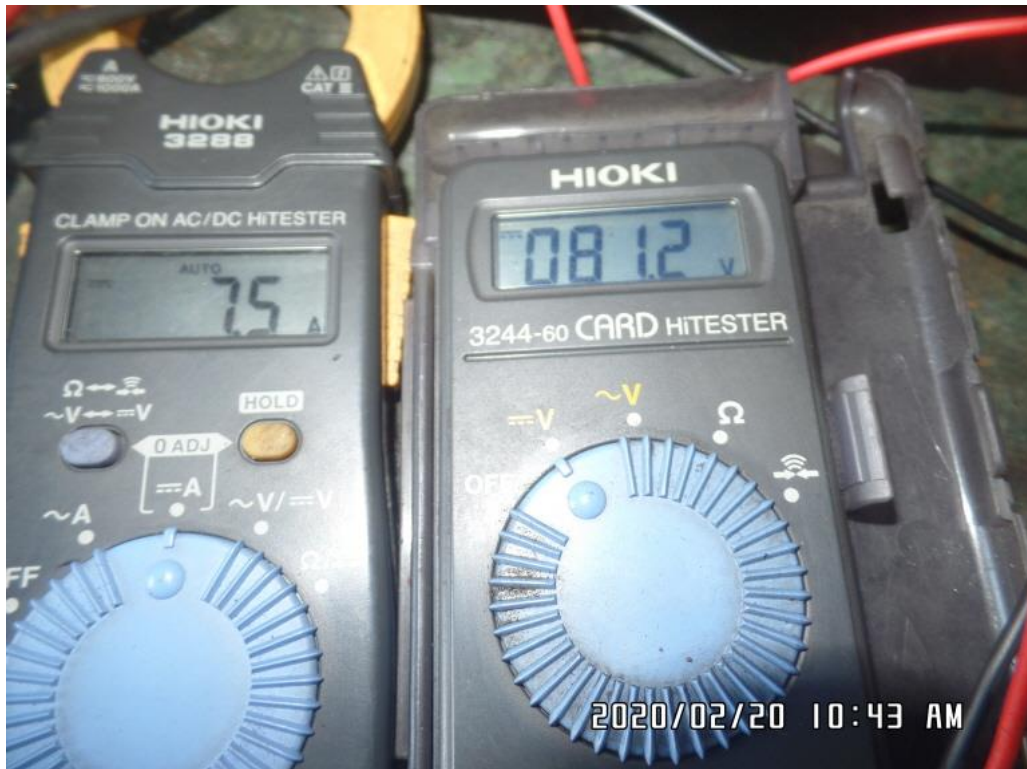
출고 검사

여자 COIL CURRENT 및 인가 VOLTAGE

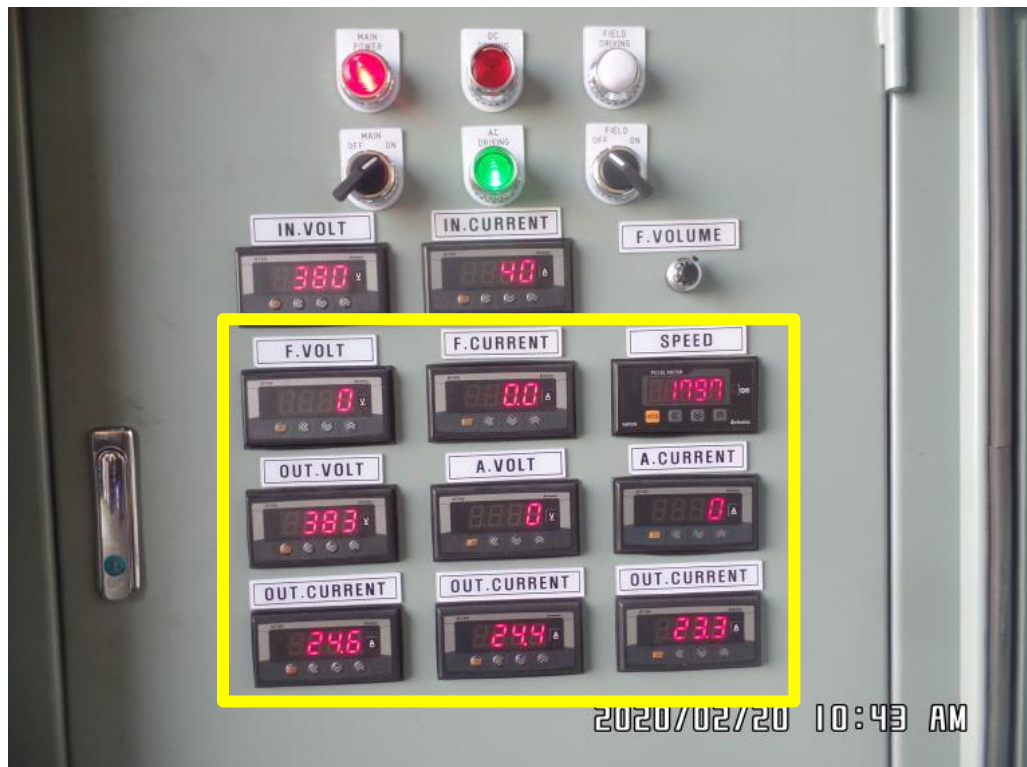
출고 검사

MOTOR & VS 시운전 TEST 실시  $\Delta$ 운전 CURRENT
