# 작업결과 보고서

작업명 : 1,2호기 공조설비 Return Air Fan-B MTR

작업기간	2020. 01. 28~ 2020. 01. 31	감독부서	
15HP6P	1 재권선작업	1	
	2 베어링 정비작업 6309	1	
	3 베어링 정비작업 6207	1	
	4 Housing육성가공 6309	1	
	5 Housing육성가공 66207	1	
작업결과 확인	양호

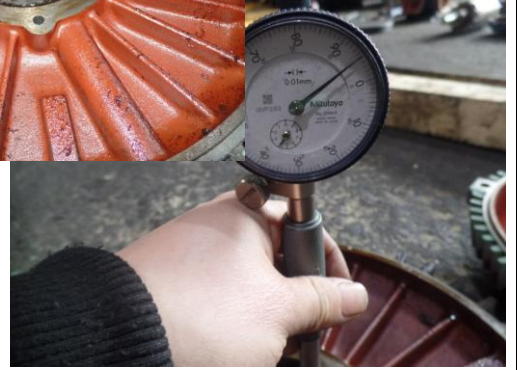
입고검사

부하측 HOUSING검사 5/100로 불량

BRACKET      부하측 HOUSING 보수 후 검사 1/100

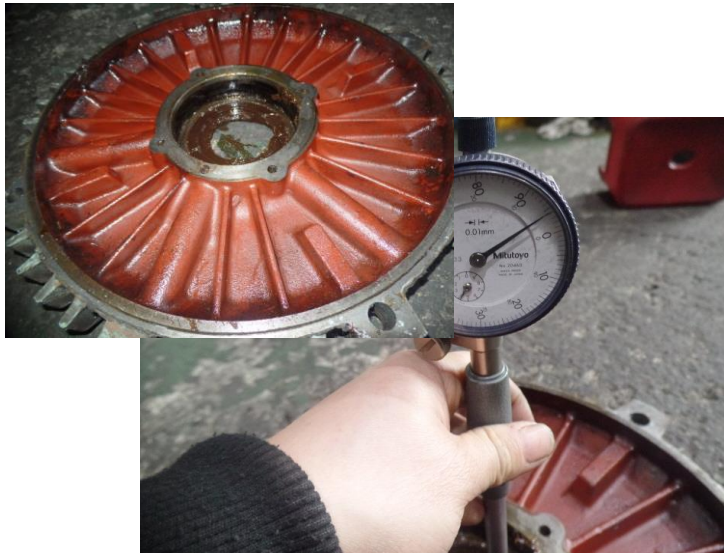
입고검사

반 부하측 HOUSING검사 4/100로 불량

BRACKET      반 부하측 HOUSING 보수 후 검사 1/100

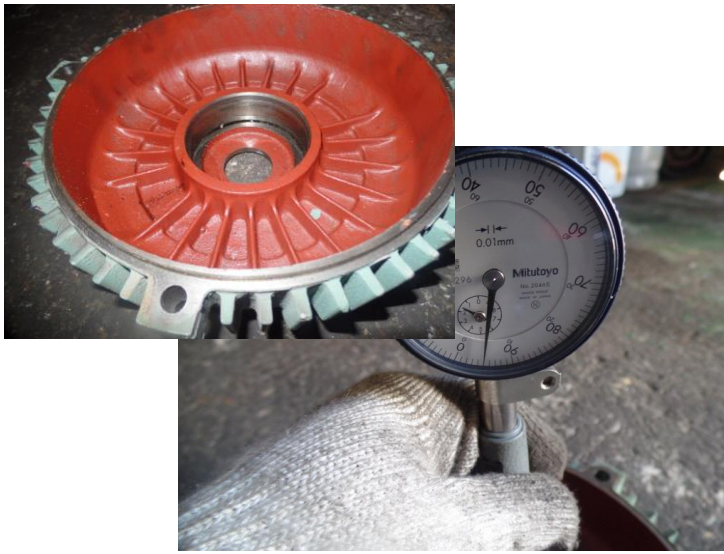
BRACKET

부하측 HOUSING 3/100 재사용

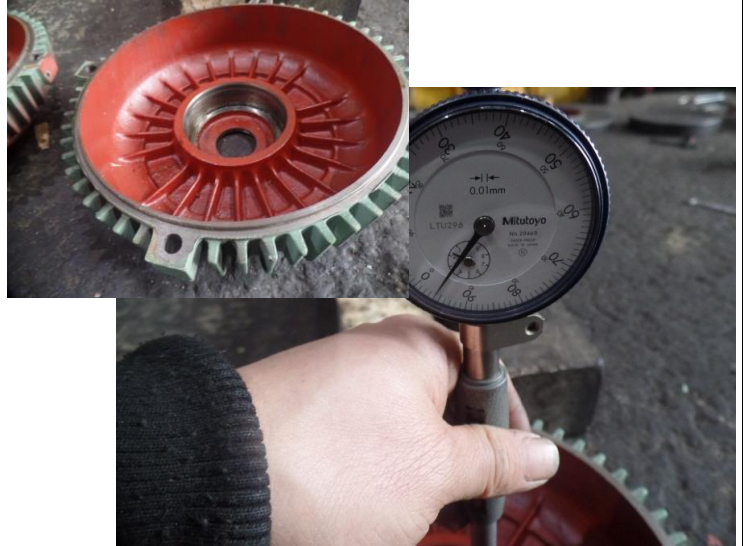
BRACKET

부하측 HOUSING 4/100 불량

부하측 HOUSING 보수 후 0/1000

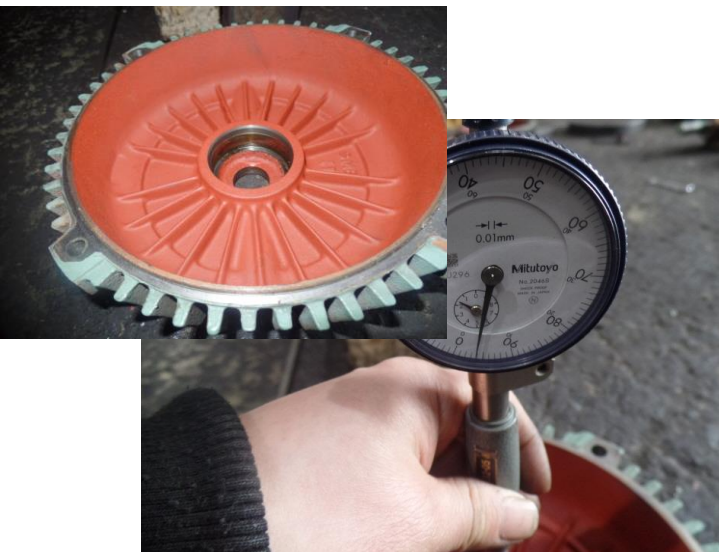
BRACKET

반 부하측 HOUSING 4/100 불량

반 부하측 HOUSING 보수 후 0/1000
