작업공정사진철

공사명: SPINDLE MOTOR RECONDITION

규격: AC SERVO 37KW

REPAIR 내역: 분해 및 불순물 CLEANSING DRYING
INSULATING VARNISH DIPPING DRYING
BALANCING 및 UNBALANCE교정
부하측SHAFT용사연마
BEARING교환 조립
입 출고검사 시운전 TEST

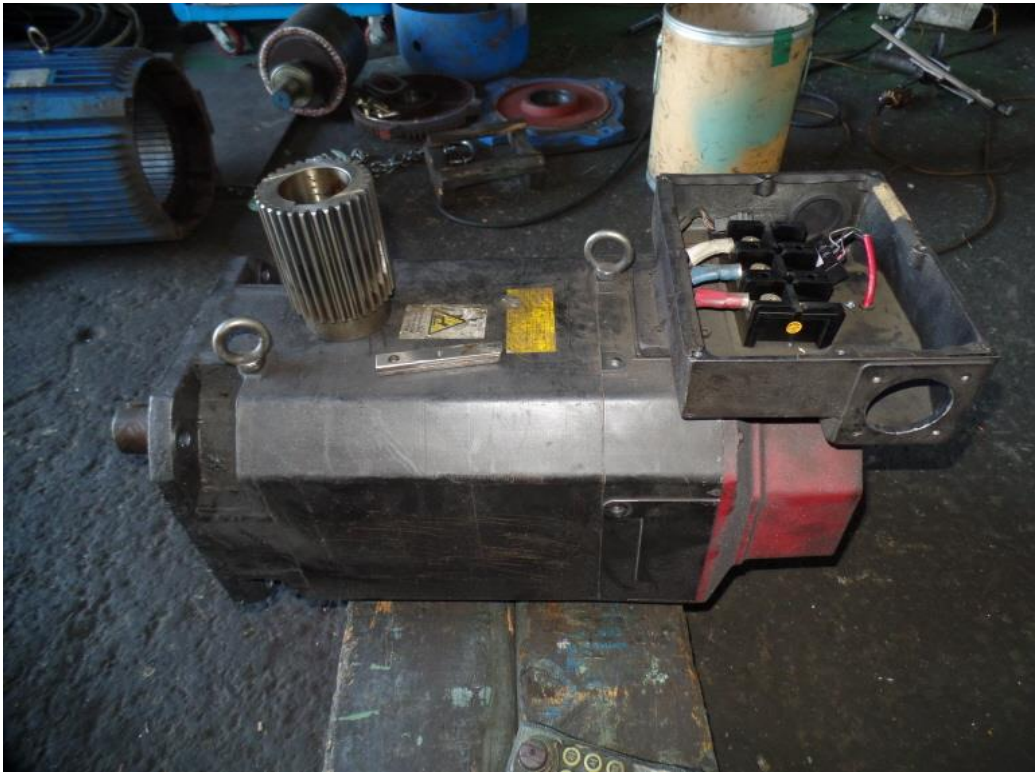
Ass'y

분해 전

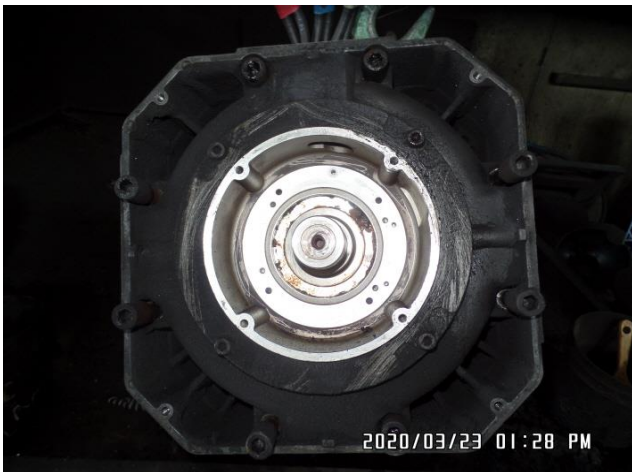
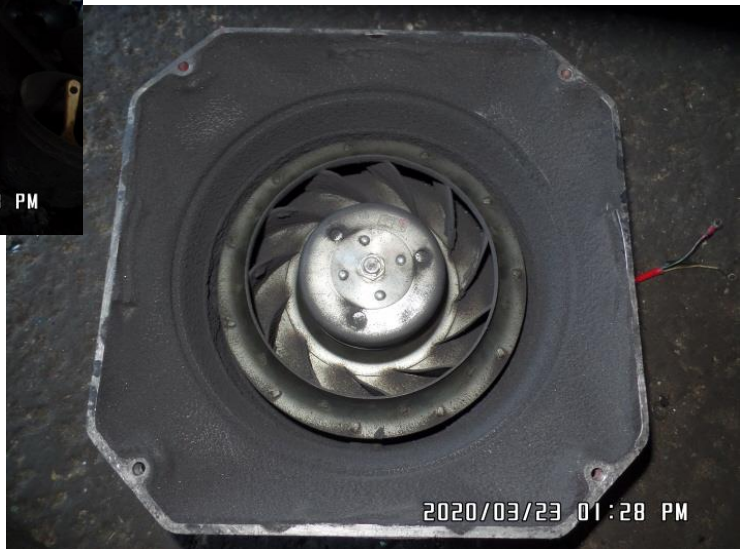
냉각 구

냉각 통풍로

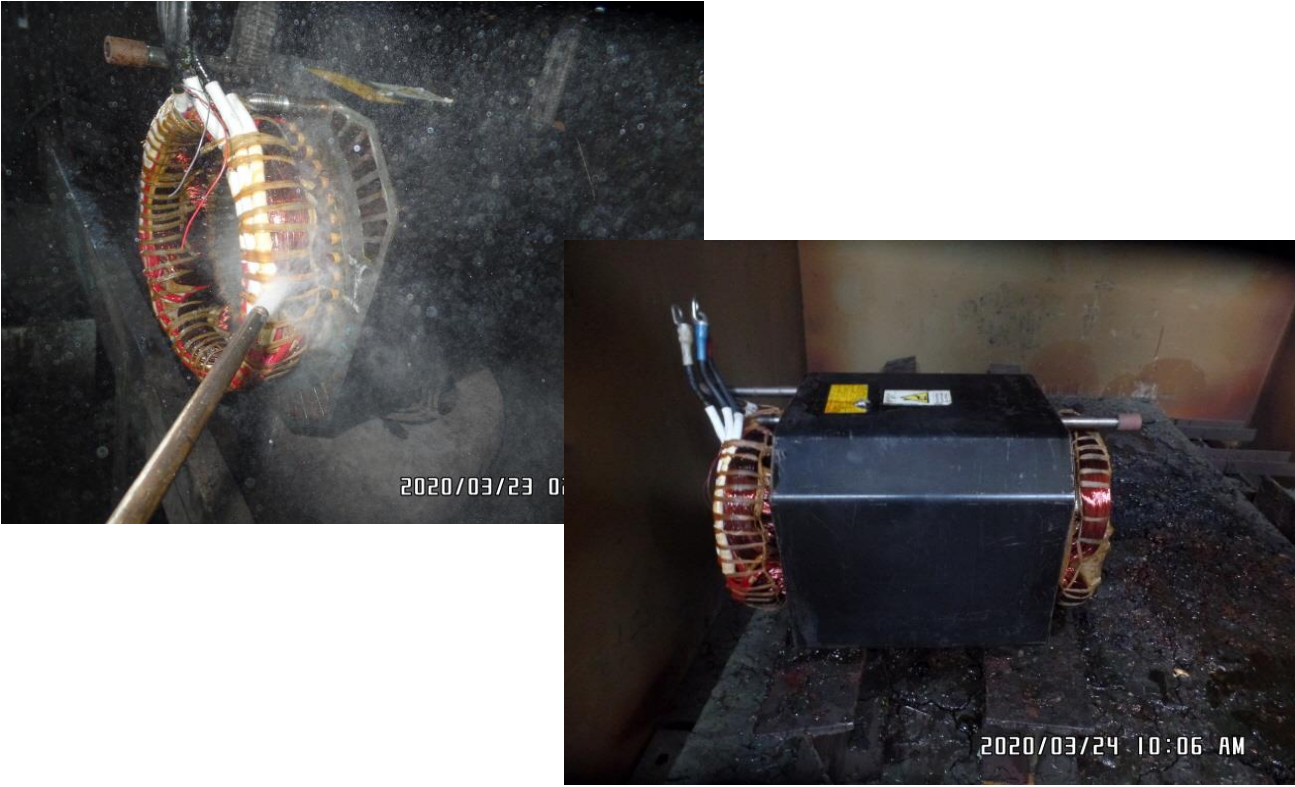
부하측	COUPLING부 SHAFT검사 60Φ-21/100
작업공정	AC SERVO MOTOR RECONDITION

STATOR권체	세척 후 건조 실시

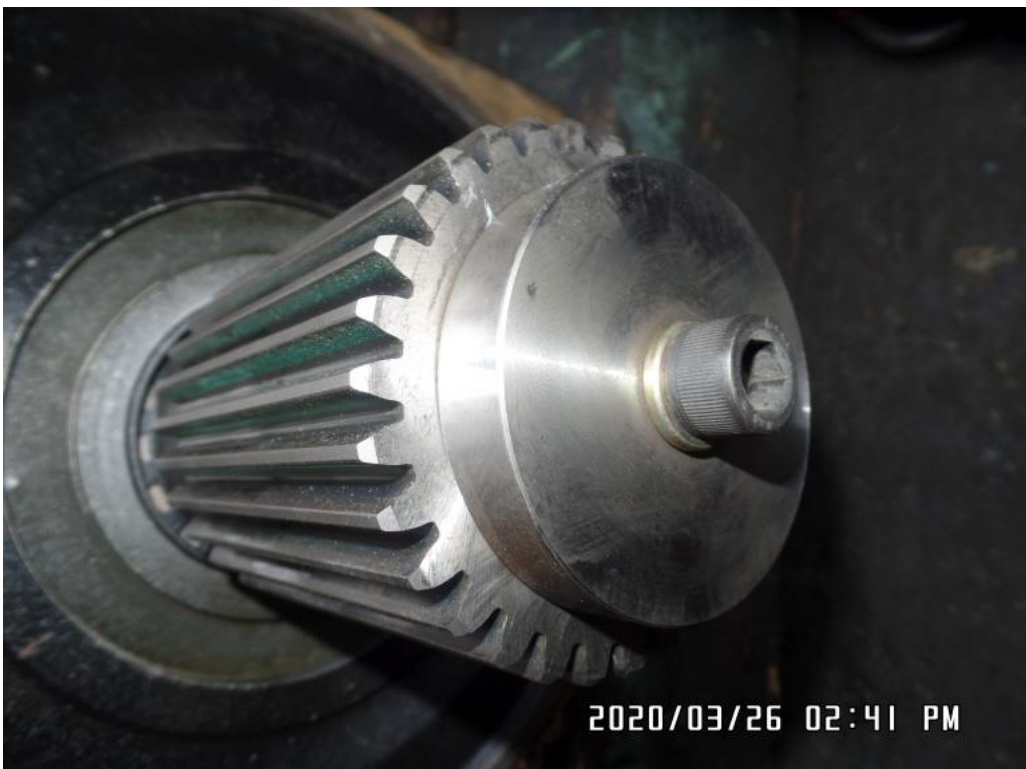
부하측	SHAFT 보수 후 검사 60Φ±0 KE-Y18mm
작업공정	AC SERVO MOTOR RECONDITION

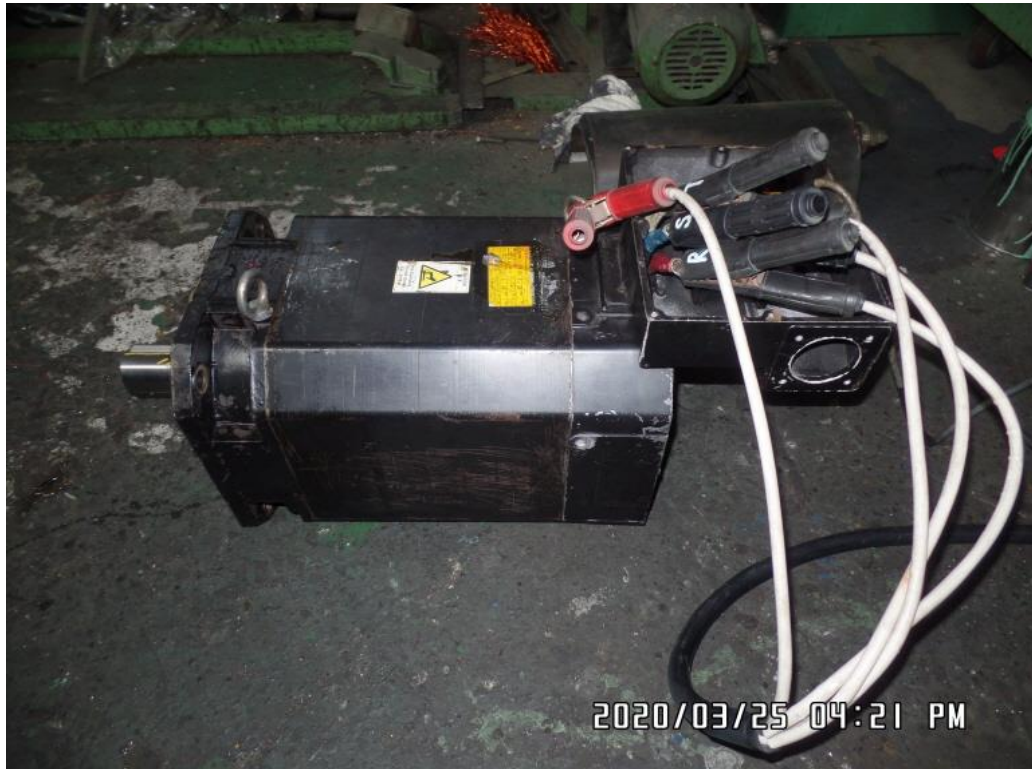
출고검사

절연저항 및 각 상별 권선저항 동일

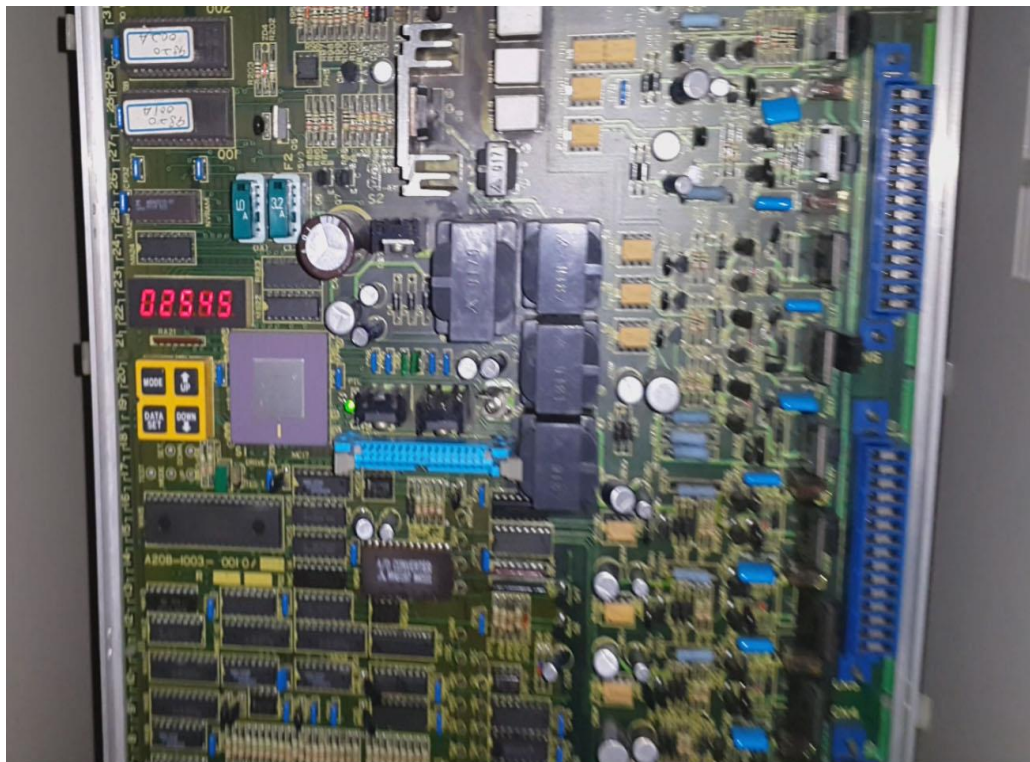
출고검사

시운전 TEST 실시

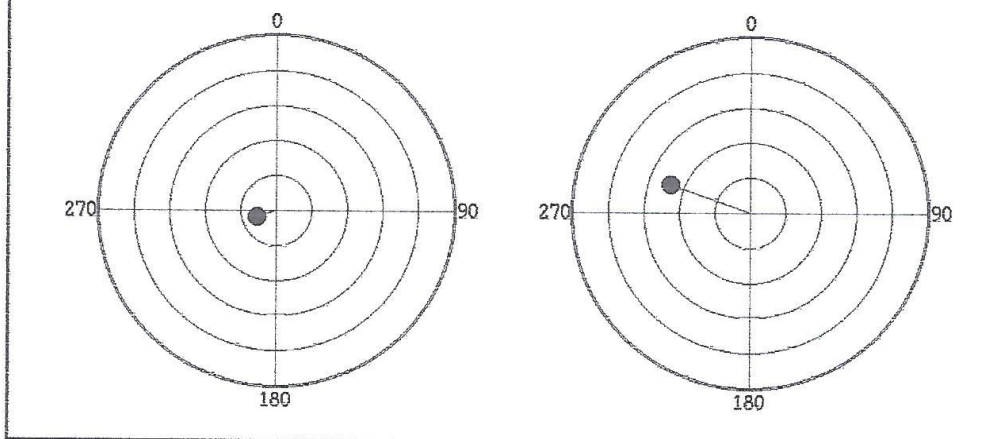
CORRECT UNBALANCE GRAPH (max = 5.0 gr)

PART NAME : SERVO ROTOR			
CUSTOMER :			
TEST TIME : 2020. 3.23 17:11:16			
GRADE :	G 6.3	RATING SPEED :	4500 rpm
WEIGHT :	42.000 kg	TESTING SPEED :	555 rpm
DIAMETER :	160 mm	CORRECTION :	ADD
ACCEPTABLE UNBALANCE			
PLANE1 :	3.5 gr	PLANE2 :	3.5 gr

PLANE1	PLANE2
UNBALANCE	5.0 gr	4.2 gr
ANGLE	352 deg	199 deg
RESULT	REJECT	REJECT

PLANE1	PLANE2
UNBALANCE	0.6 gr	2.4 gr
ANGLE	251 deg	290 deg
RESULT	ACCEPT	ACCEPT
