# 작업공정사진철

공사명: AIR COMPRESSOR MOTOR REWINDING

규격: AC MOTOR 100HP 2P 380V

REPAIR 내역: 분해 조립 및 조립부품 불순물 CLEANSING  
STATOR REWINDING  
INSULATING VARNISH DIPPING DRYING  
BALANCING 및 UNBALANCE교정  
반부하측 HOUSING & SHAFT METALLIZING 연마  
BEARING & ROTARY SHAFT SEAL교환(사급 품)  
입 출고검사 시운전 TEST 및 COLOR PAINTING

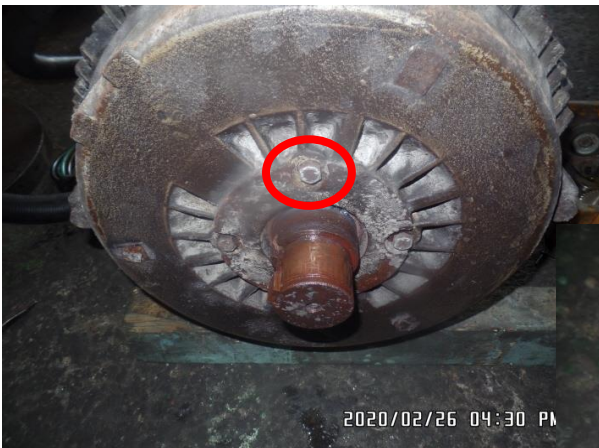
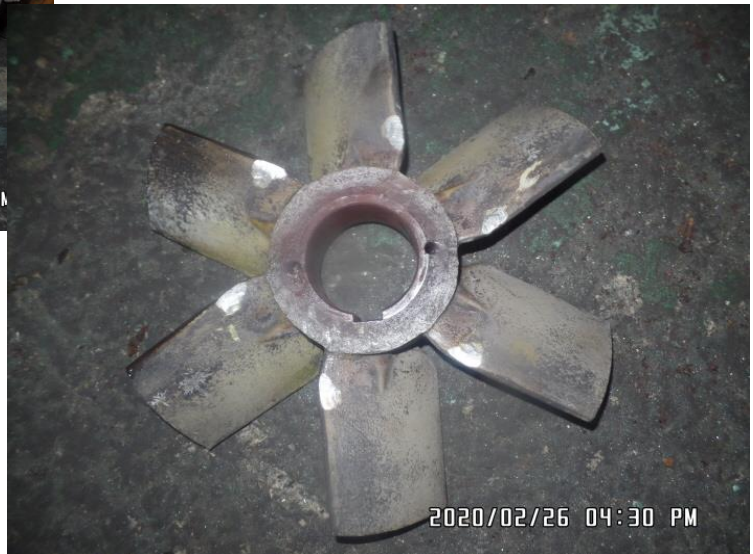
분해 실시

BOLT가 풀려 냉각FAN과 마찰 진행 중이었으며 헐거워 회전

소음 발생 우려가있어 LOCTITE로 BONDING해도 무방 할것으로 판단 됨

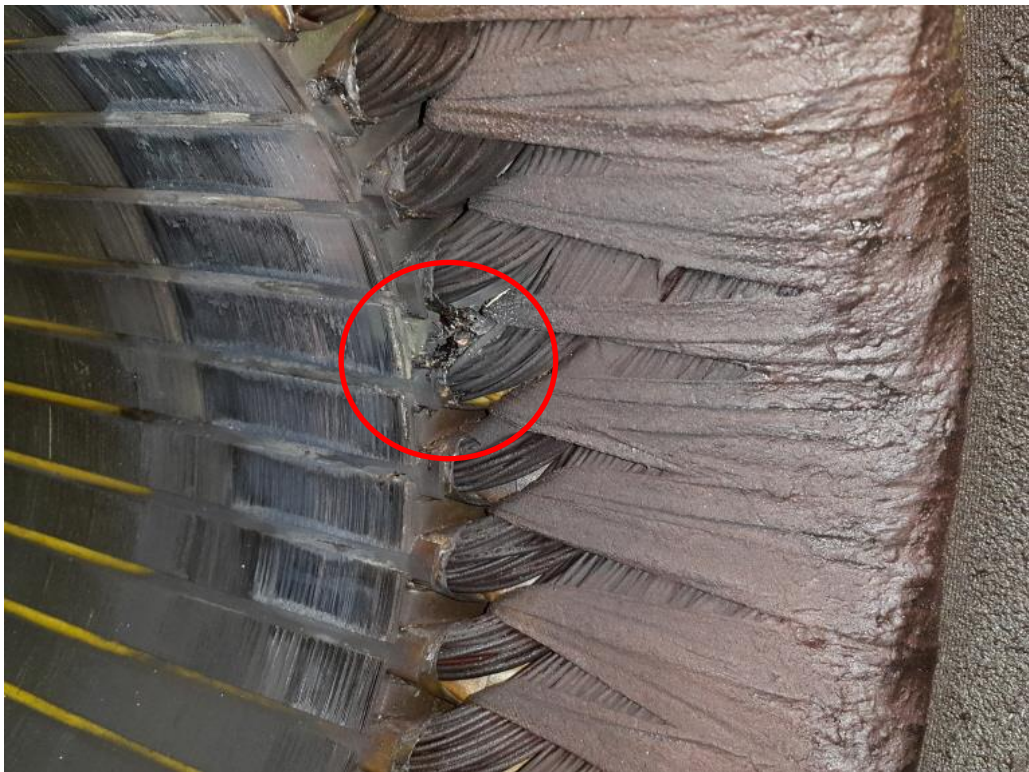
STATOR 권선

분해 후 권선 손상 부

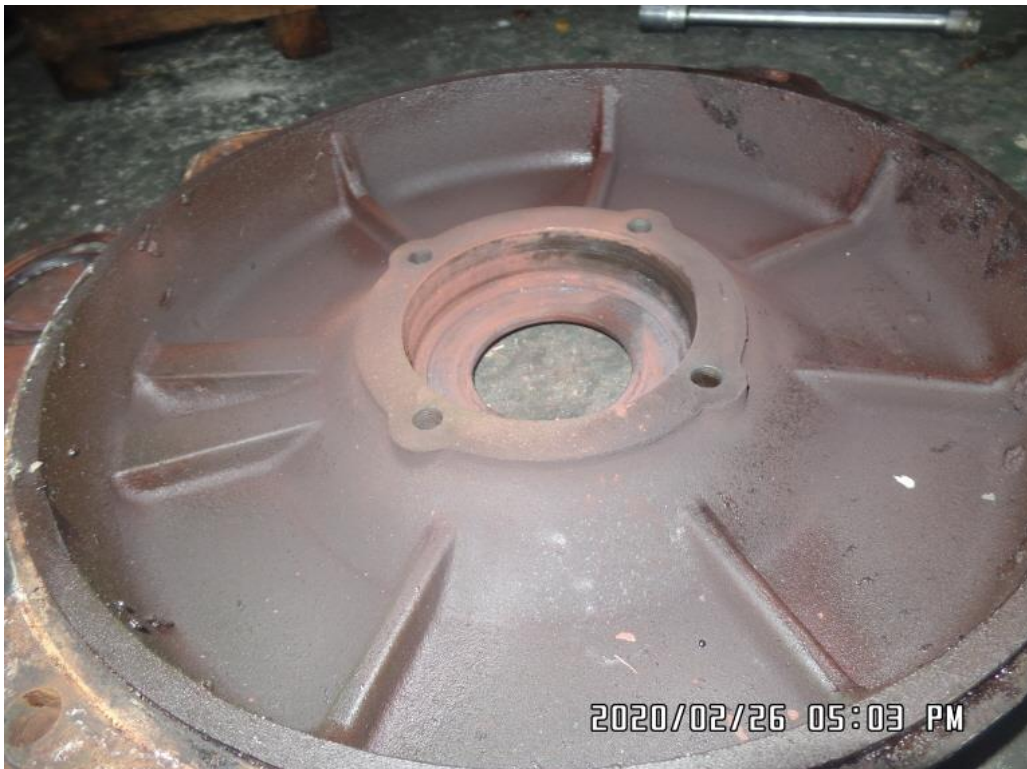
반 부하측 HOUSING 검사 공차 이탈 보수 복원이 필요

BRACKET	반 부하측 METALLIZING 연마 후 검사 130 $\Phi$ 1/100으로 보수

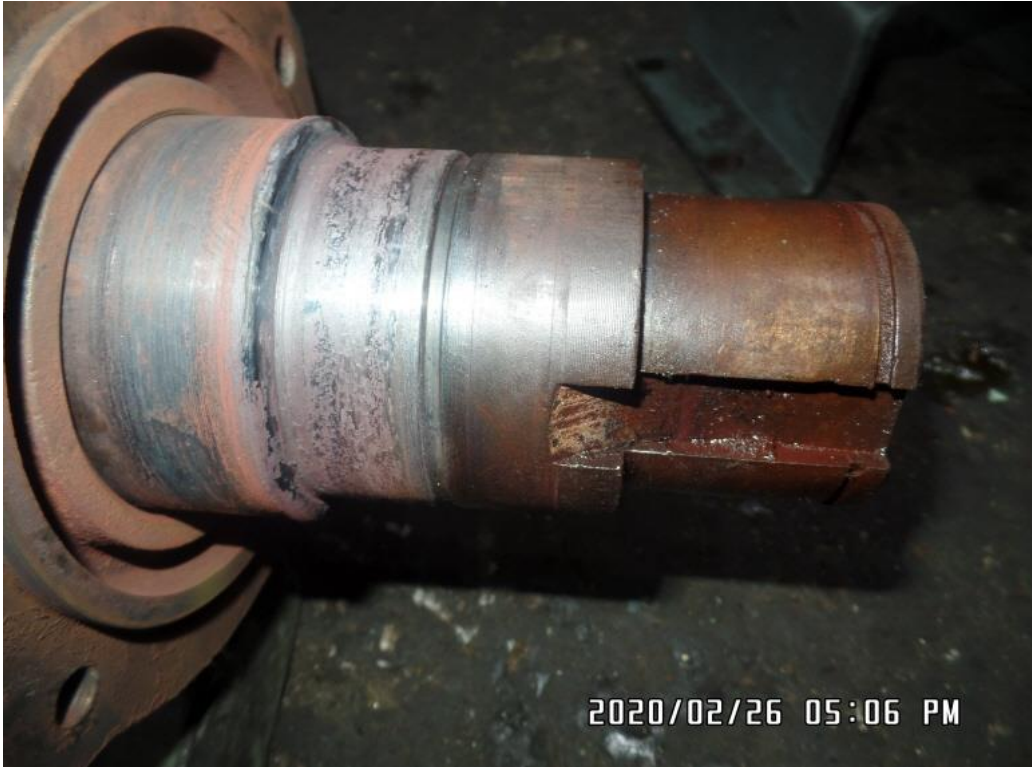
SHAFT	반 부하측 BEARING부 공차 이탈 보수 복원이 필요
작업공정	AC MOTOR 100HP 2P 입고검사

반 부하측	SHAFT METALLIZING 연마 후 검사 75 $\Phi$ 2/100으로 보수
작업공정	AC MOTOR 100HP 2P REWINDING

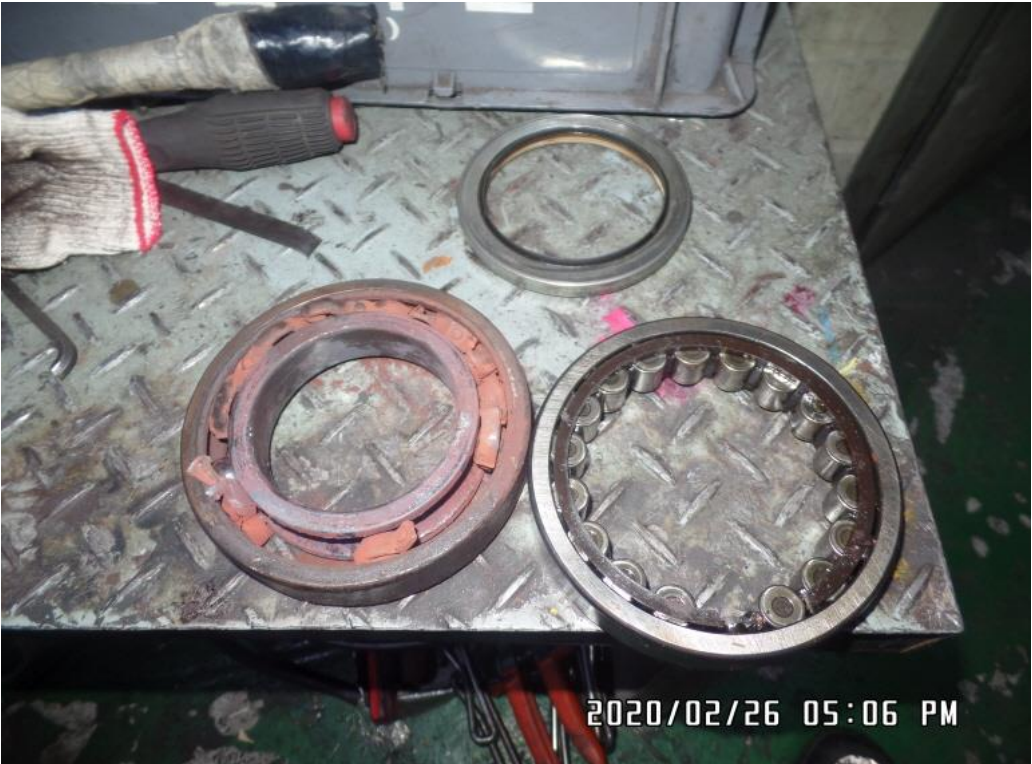
소모 부품	파손된 BEARING & SEAL 취의

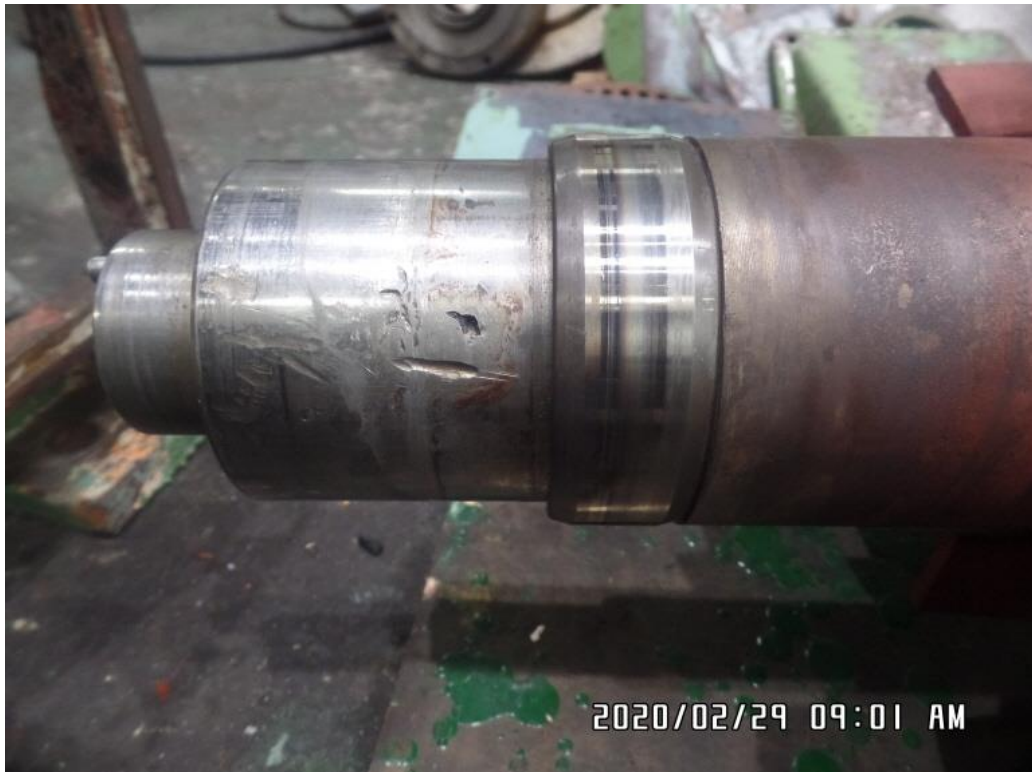
부하측 BEARING부 SCRATCH 다른방향 위치로보아 확인하지 못했으나 사용에는 문제가 없을 것으로 짐작되나 BALANCING 실시에는 상당한 영향을 끼칠 수 있다.

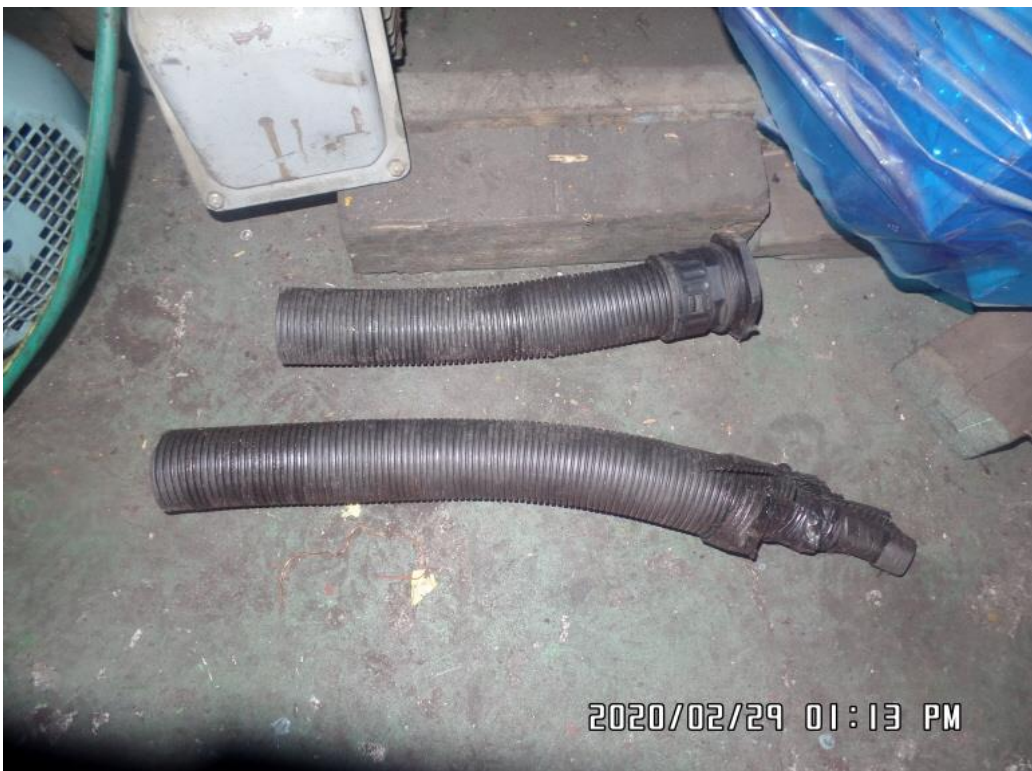
POWER LINE	FLEXIBLE 파손 교환
------------	----------------

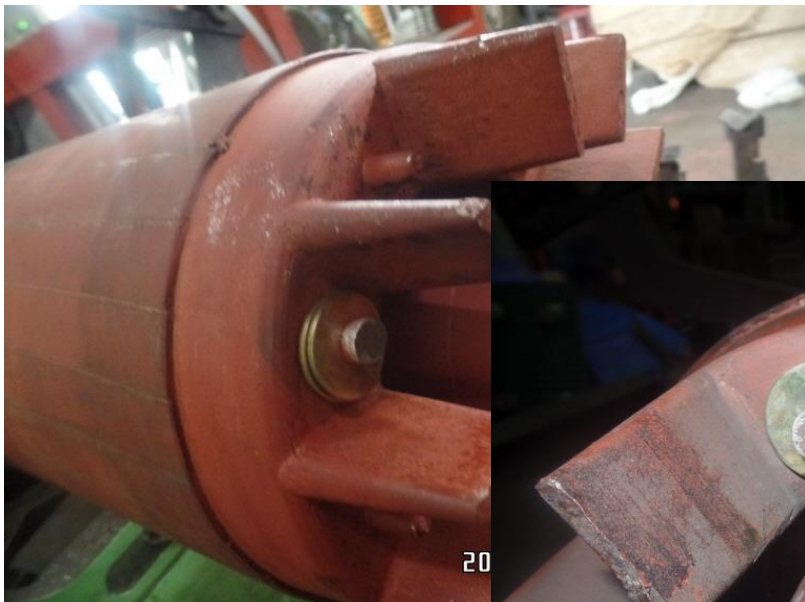
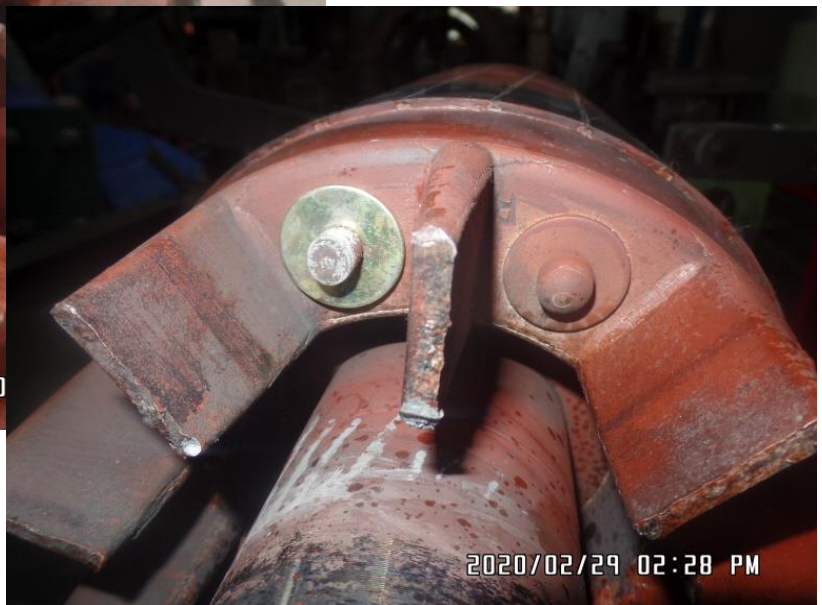
ROTOR

교정된 UNBALANCE REPORT참조

PLANE1	PLANE2
UNBALANCE	11.1 gr	14.5 gr
ANGLE	224 deg	57 deg
RESULT	REJECT	REJECT

PLANE1	PLANE2
UNBALANCE	5.7 gr	1.9 gr
ANGLE	211 deg	58 deg
RESULT	ACCEPT	ACCEPT
