작업공정사진철

공사명: SPINDLE MOTOR RECONDITION

규격: AC SERVO 22KW 1500~6000RPM

REPAIR 내역: 분해 및 불순물 CLEANSING DRYING
INSULATING VARNISH DIPPING DRYING
SHAFT COUPLING부 METALLIZING 연마 및 KEY보수
양측 HOUSING 보수
BALANCING실시 UNBALANCE교정
FAN MOTOR 보수
BEARING교환
입 출고검사 시운전 TEST

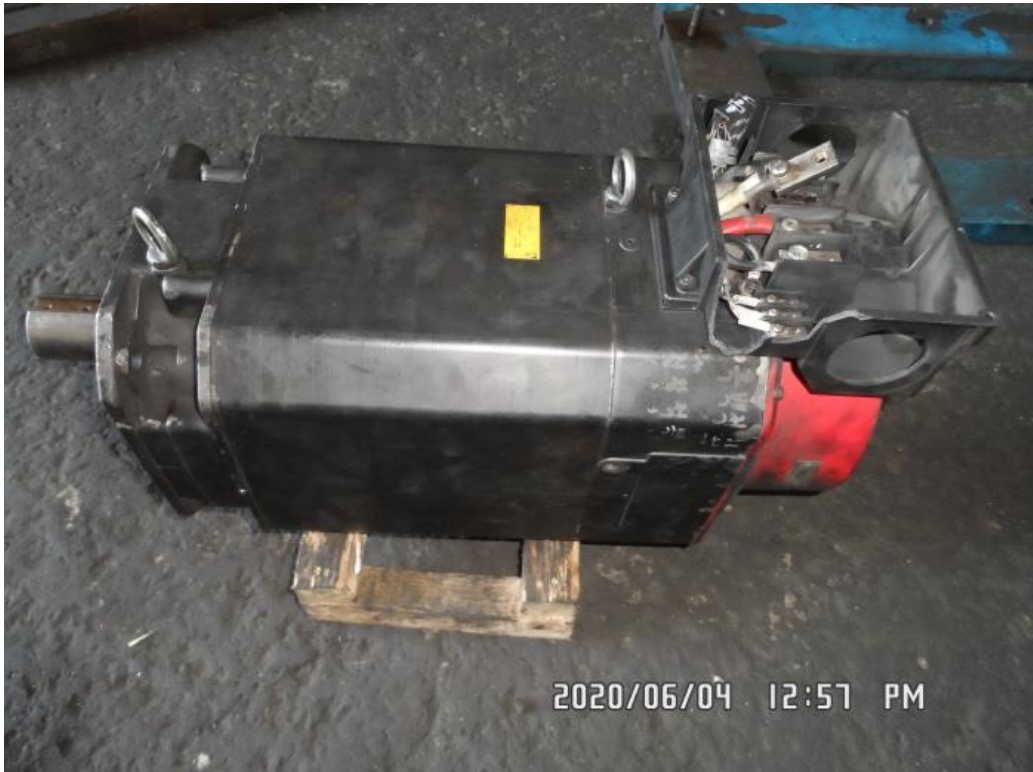
Ass'y

분해 전

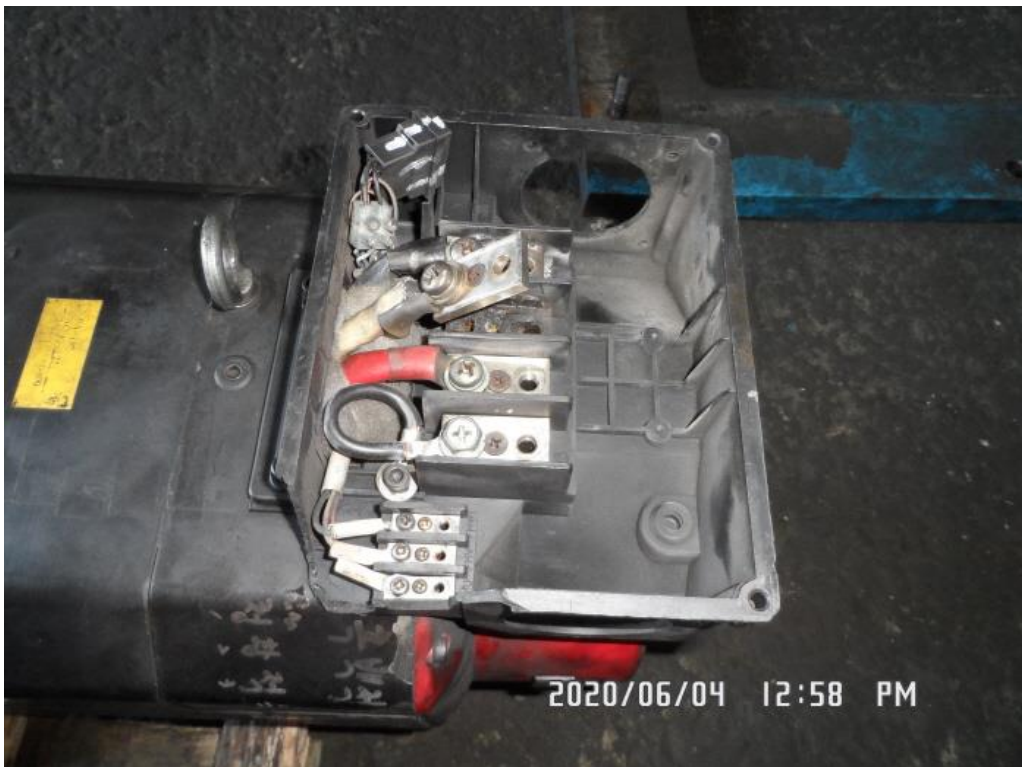
POWER BOX

TERMINAL BLOCK 및 BOX이상

POWER LINE	TERMINAL BLOCK T상 이상 복원했슴

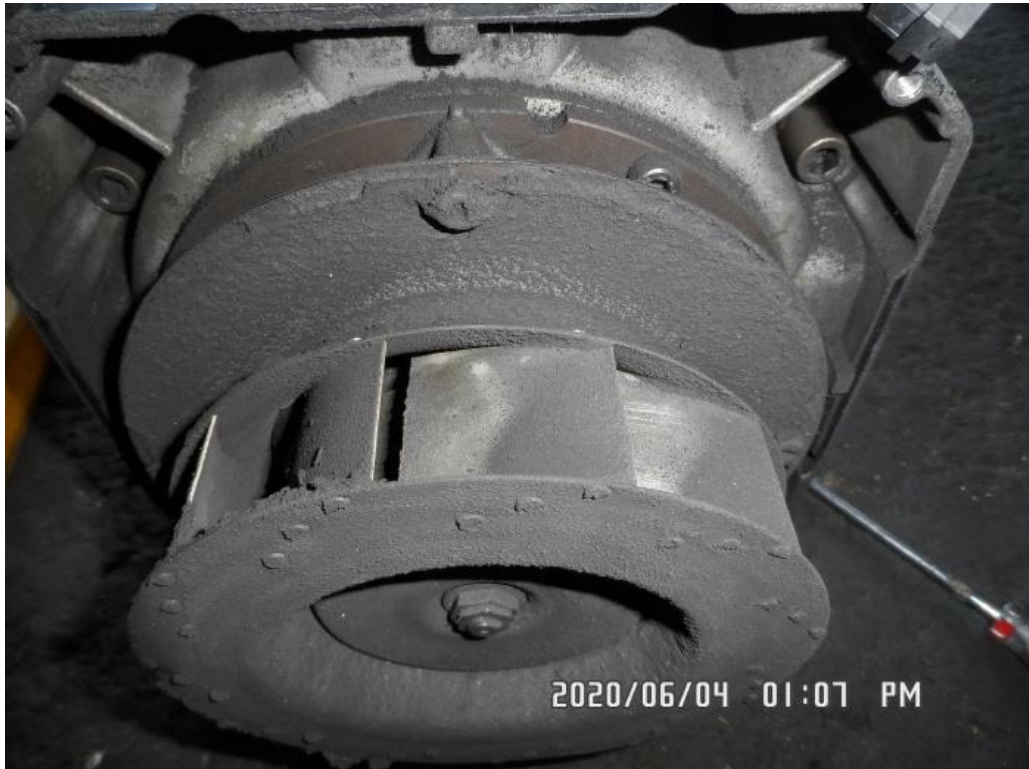
Ass'y

냉각 FAN

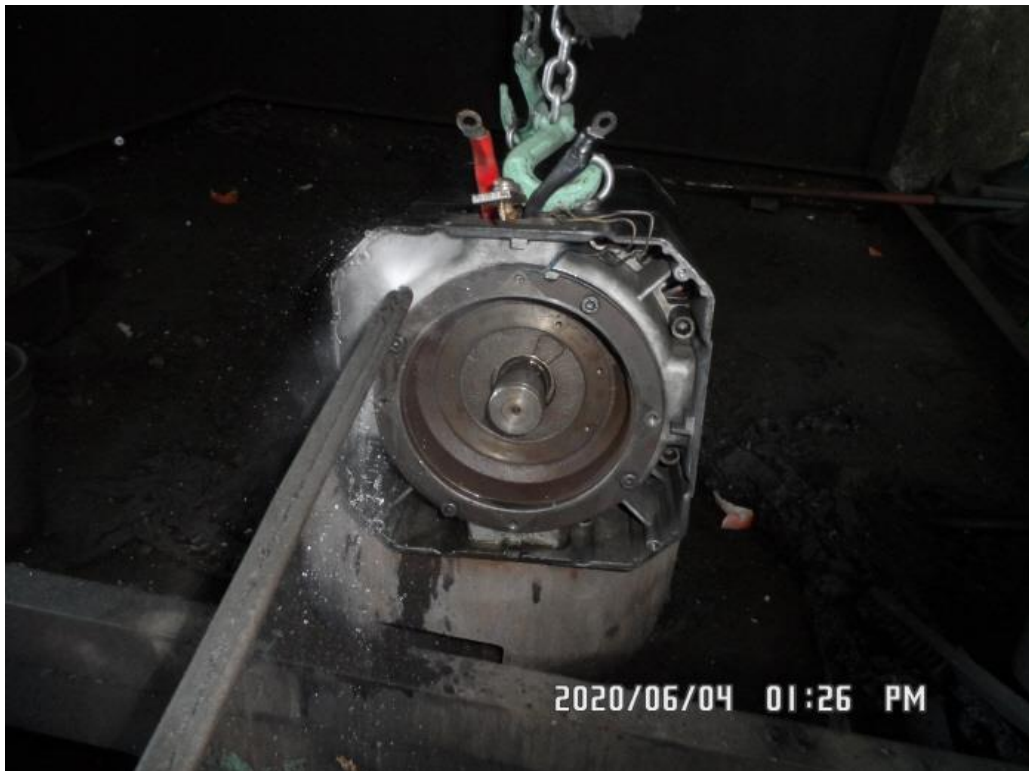
Ass'y

분해 전 외부 불순물 및 통풍구 세척 실시

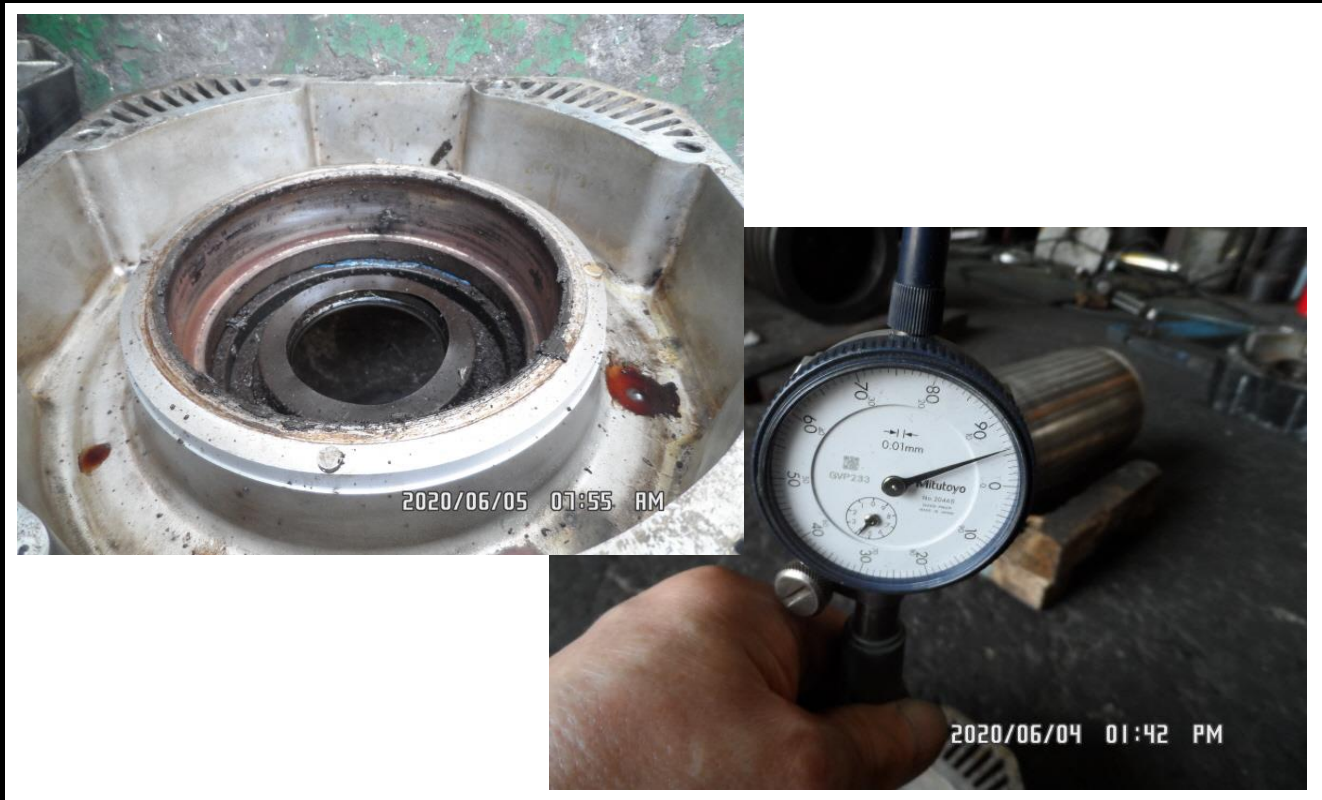
BRACKET	부하측 HOUSING검사 측정치 6/100으로 불량
작업공정	AC SERVO MOTOR 입고검사

부하측 HOUSING 보수 후 검사 1/100

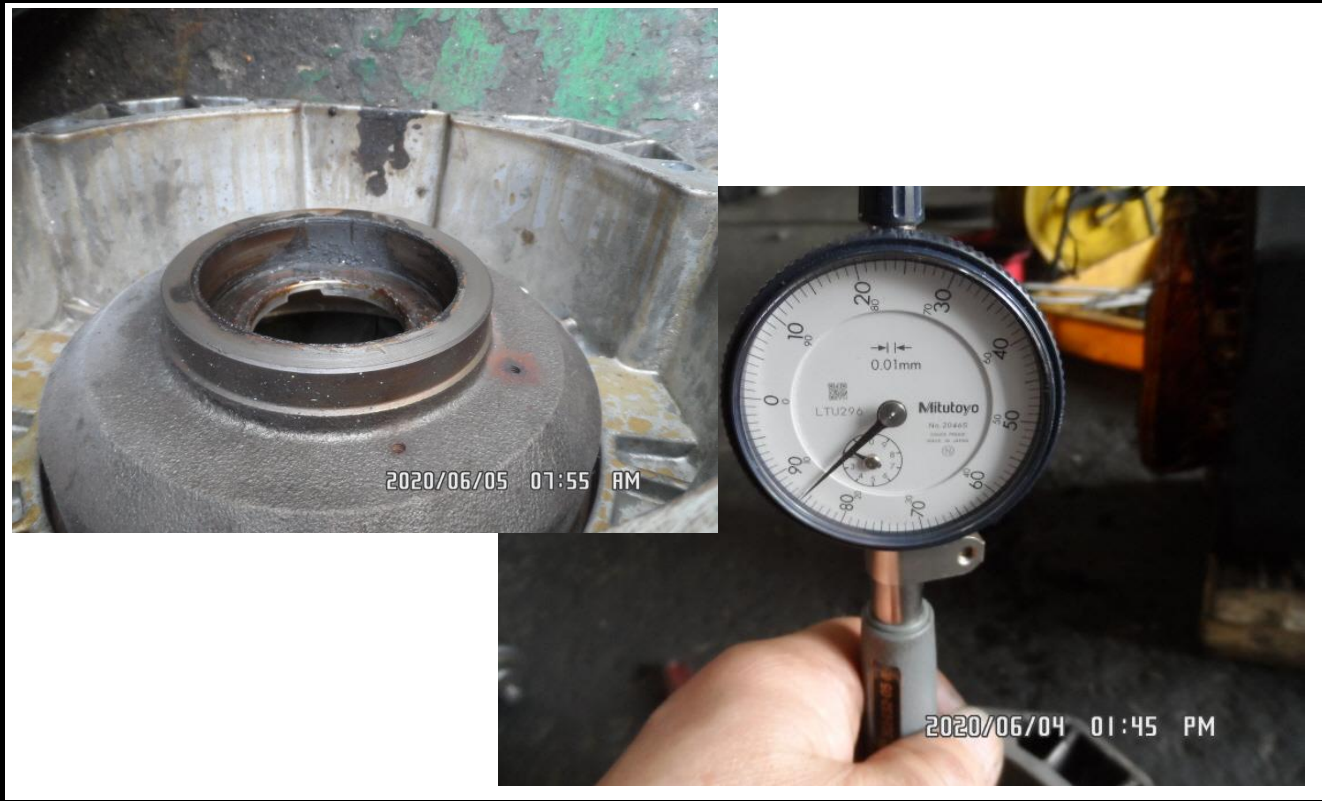
BRACKET	반 부하측 HOUSING검사 측정치 6/100으로 불량

반 부하측 HOUSING 보수 후 검사 1/100

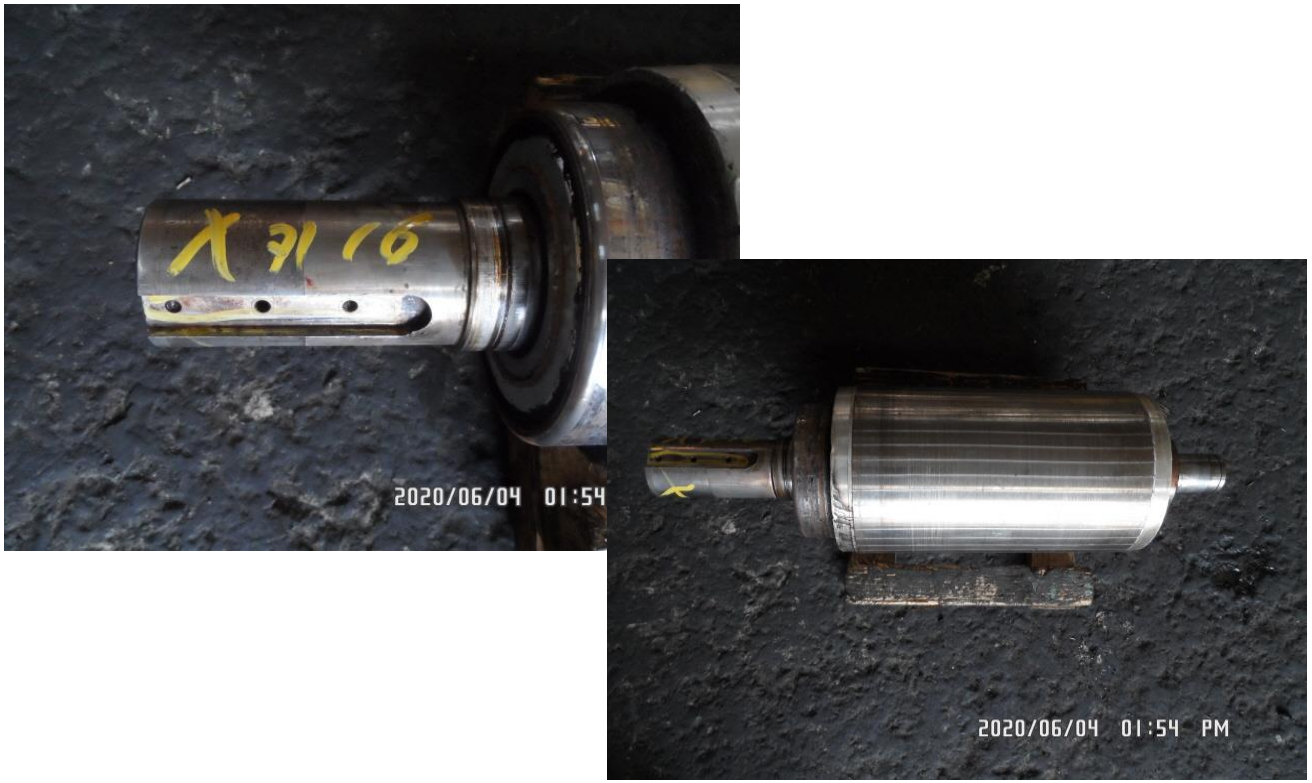
ROTOR

SHAFT COUPLING부 및 KEY 마모

METALLIZING 연마 후 BALANCING 실시 및 UNBALANCE 교정

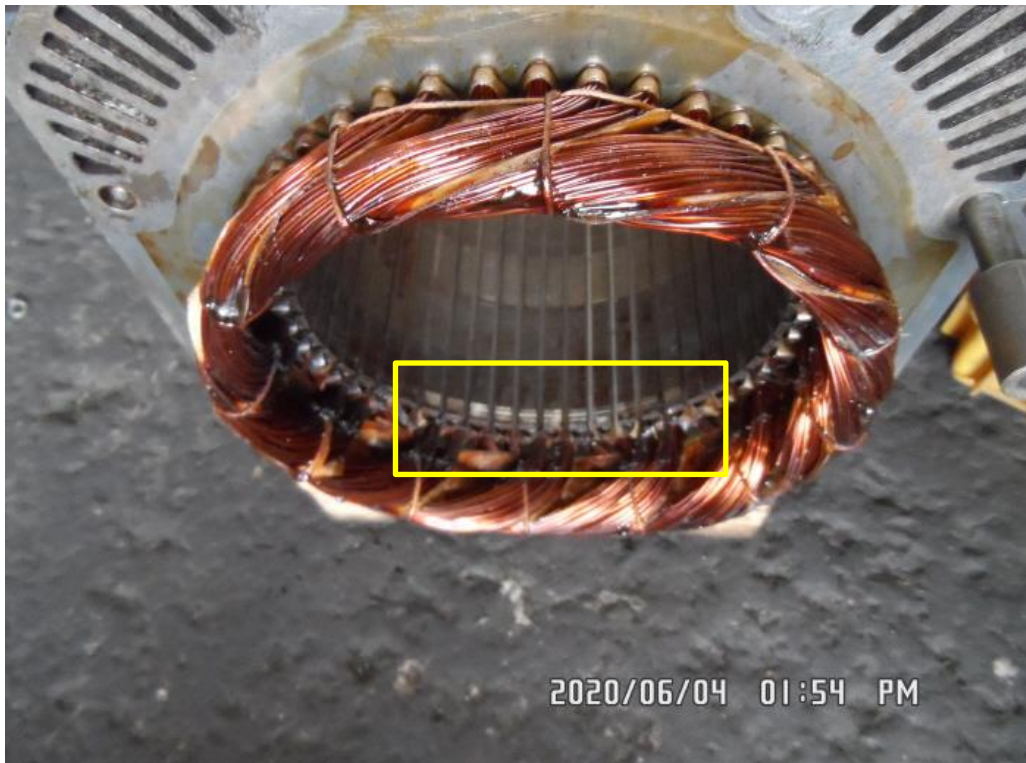
STATOR 권체

ROTOR와의 마찰 (과열현상 있거나 권선검사 이상 없음)

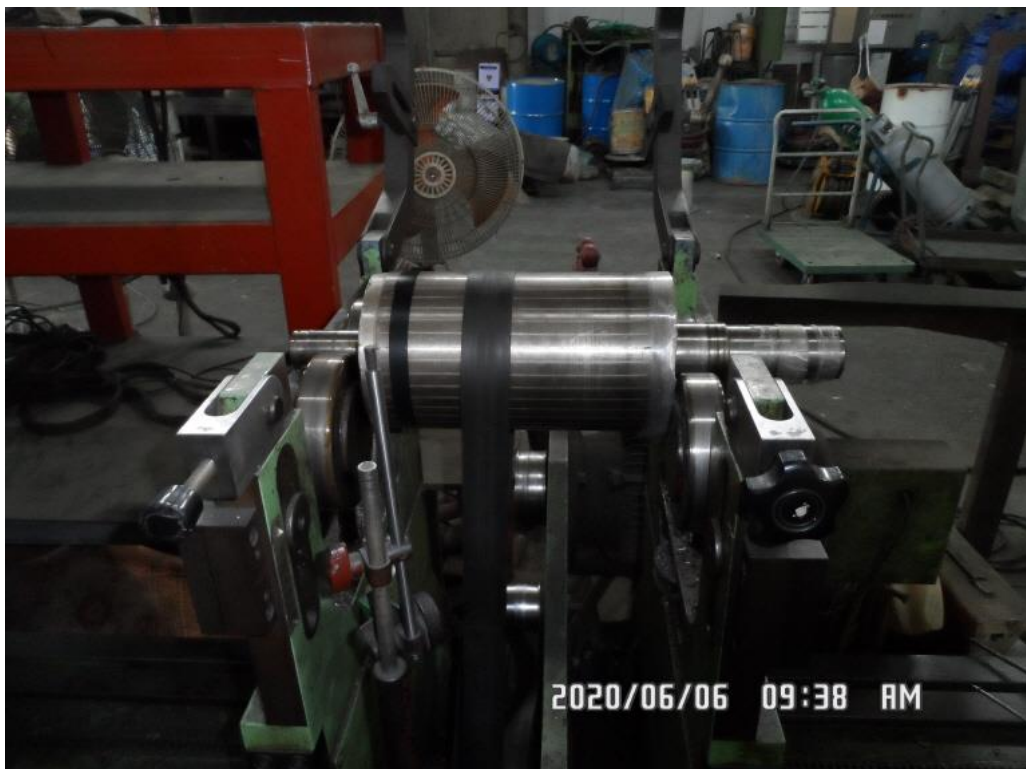
ROTOR

PLANE1	PLANE2
UNBALANCE	2.8 gr	9.2 gr
ANGLE	173 deg	22 deg
RESULT	ACCEPT	REJECT

BALANCING실시 UNBALANCE교정 REPORT참조

PLANE1	PLANE2
UNBALANCE	3.2 gr	3.1 gr
ANGLE	320 deg	33 deg
RESULT	ACCEPT	ACCEPT

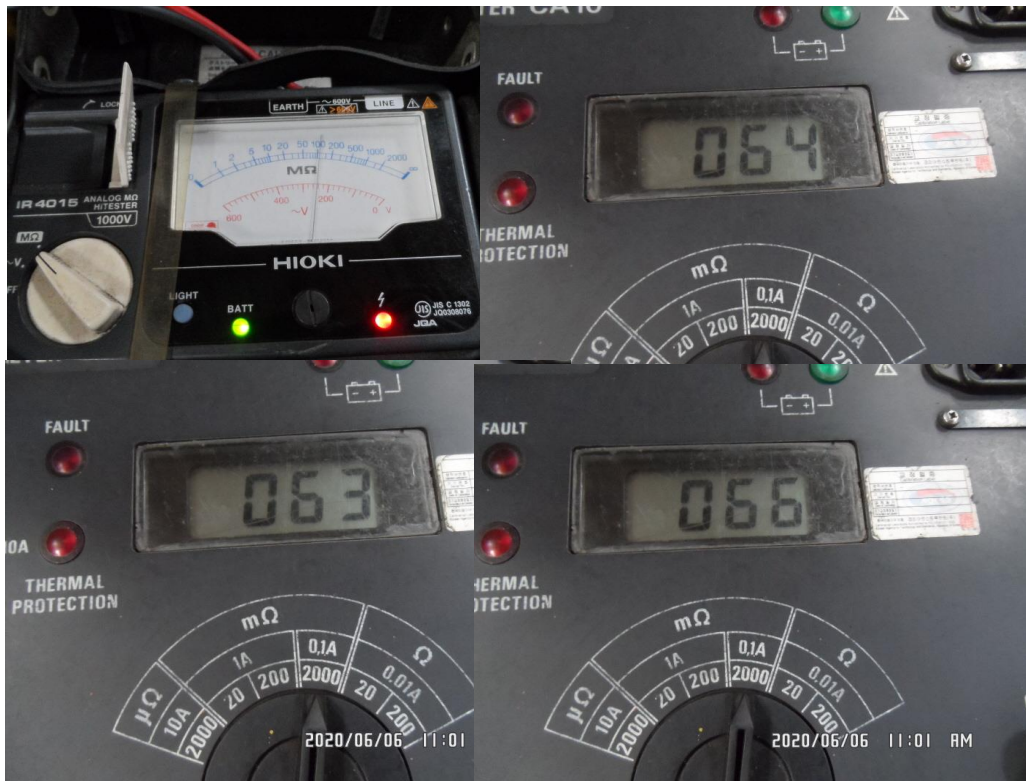
출고검사

절연저항 및 각 상별 권선저항

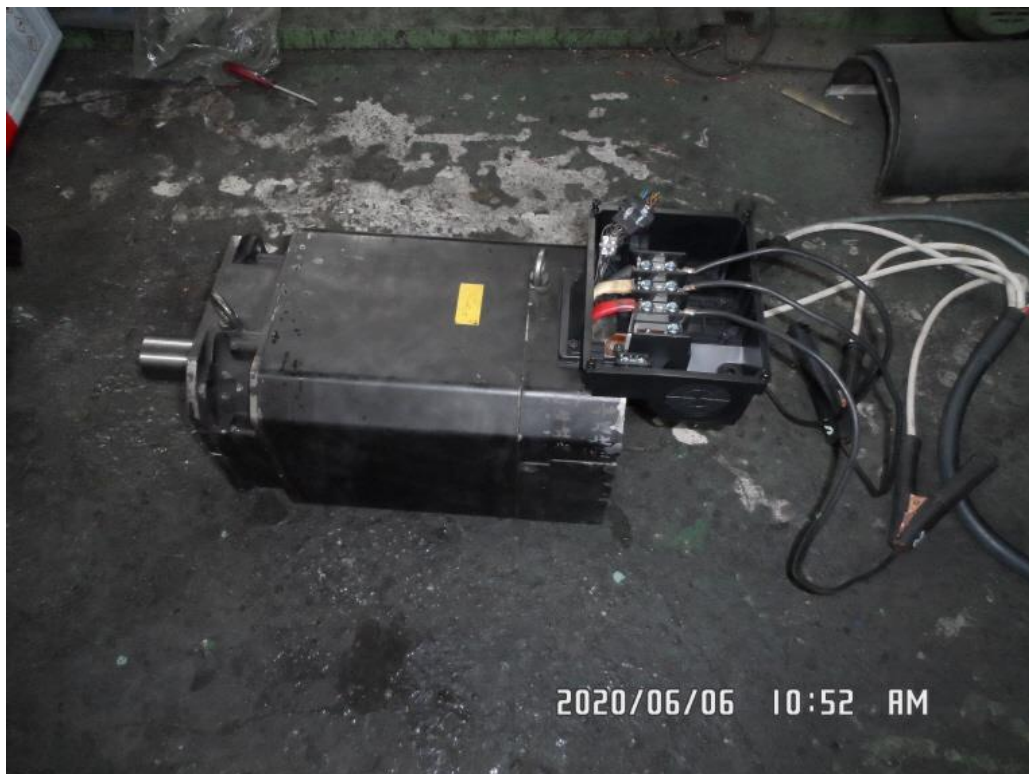
출고검사

시운전 TEST 실시

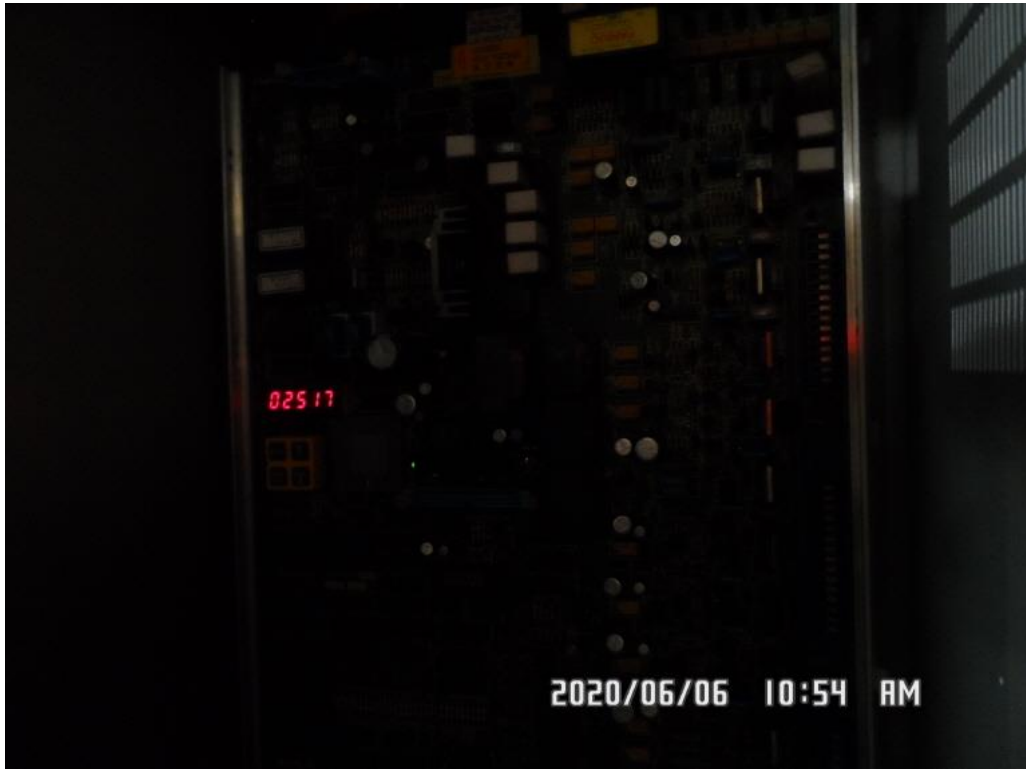
출고검사

시운전 TEST 운전 SPEED

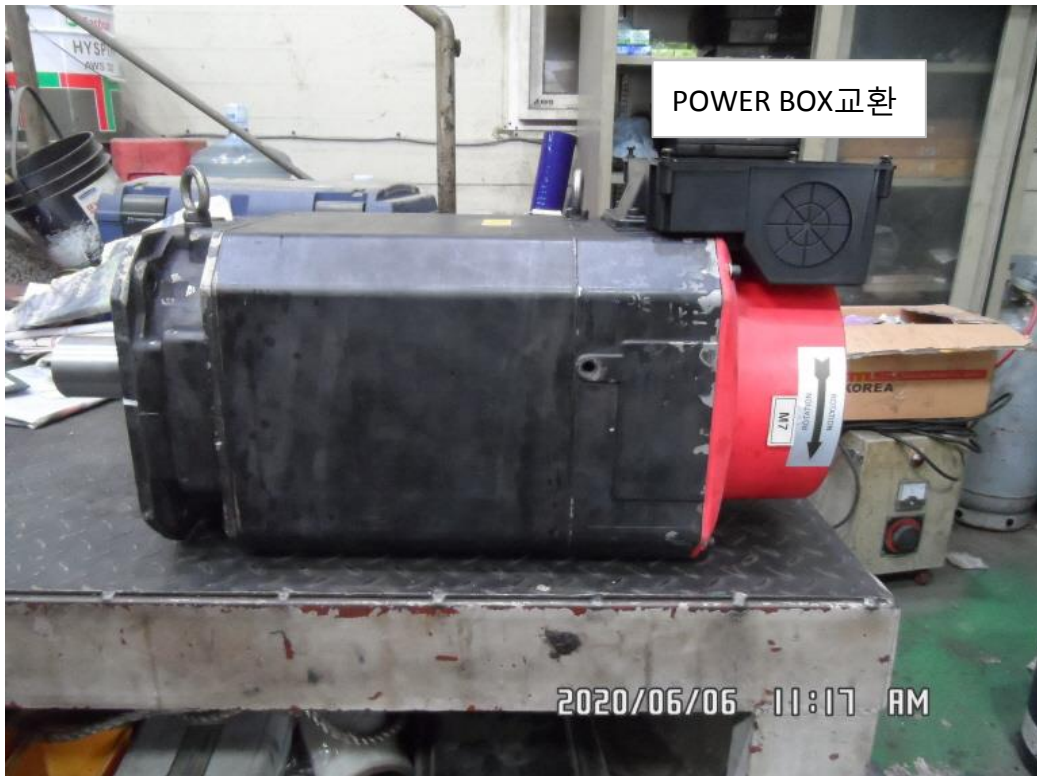
Ass'y

출고검사 후
