작업공정사진철

공사명: SPINDLE MOTOR RECONDITION

규격: AC SERVO 37KW 3500RPM

REPAIR 내역: 분해 및 불순물 CLEANSING DRYING
INSULATING VARNISH DIPPING DRYING
SHAFT COUPLING부 및 KEY보수
BEARING교환 조립
BALANCING실시 UNBALANCE교정
입 출고검사 시운전 TEST

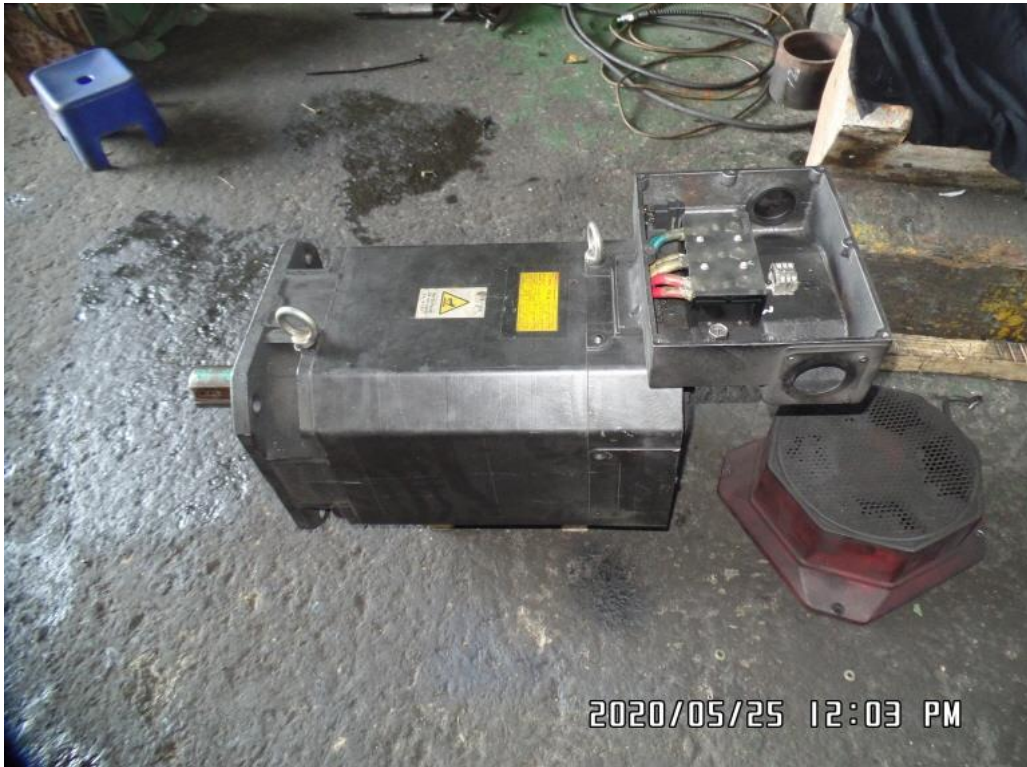
Ass'y

분해 전

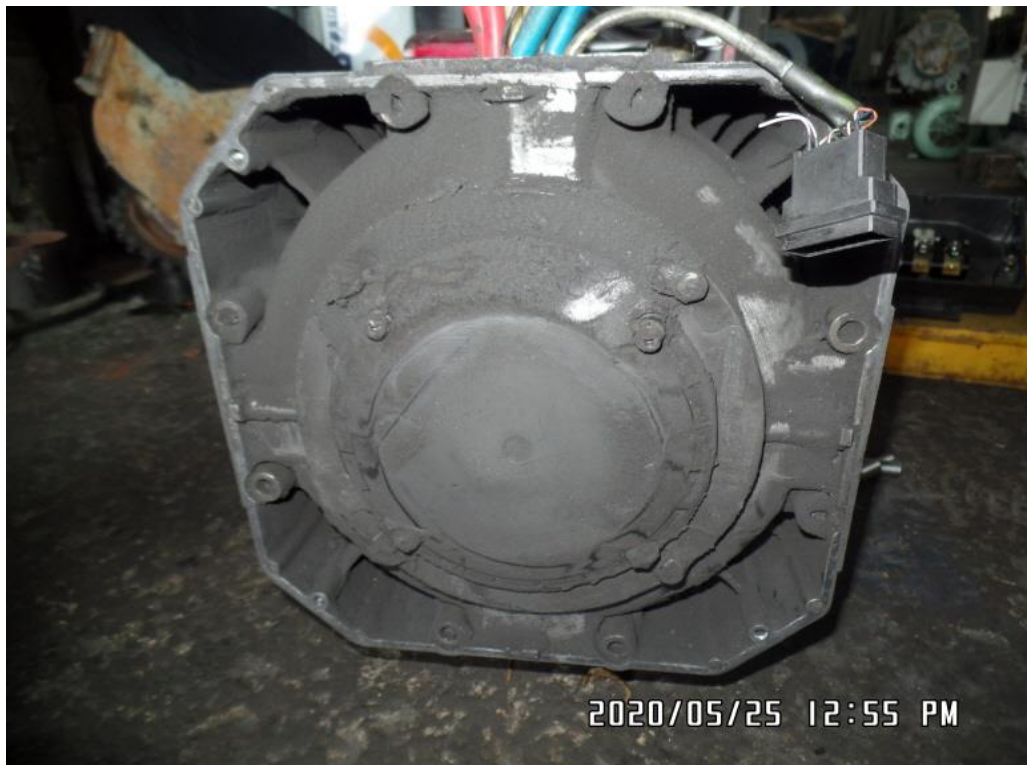
냉각 통폴로 막힘

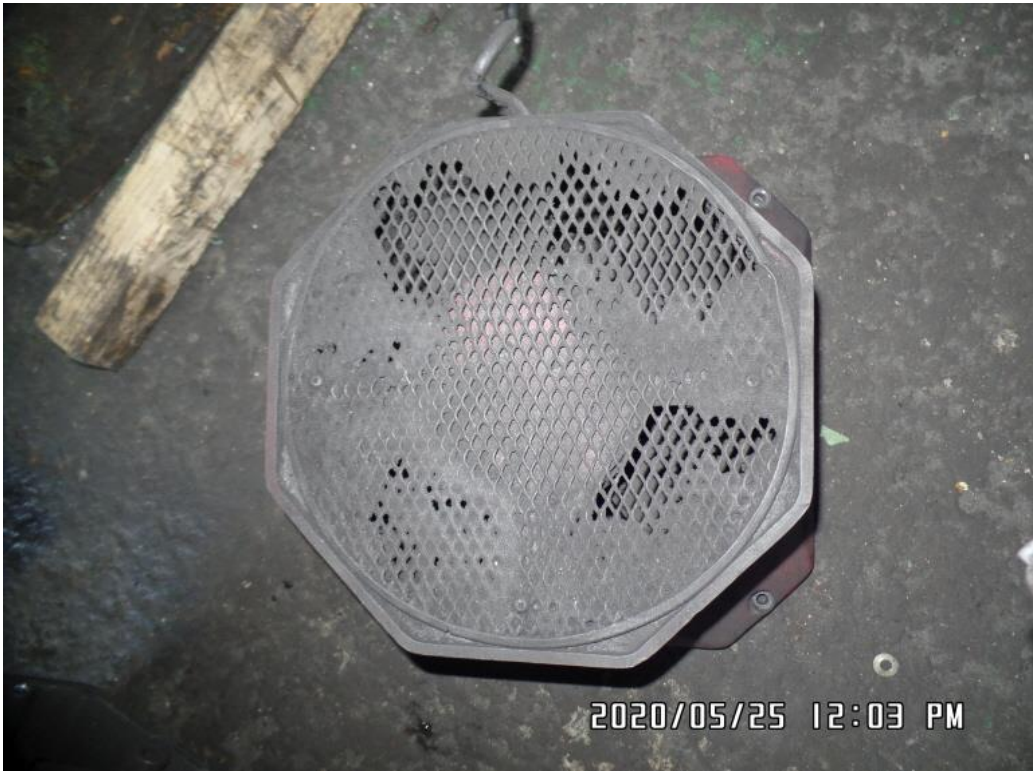
냉각 FAN

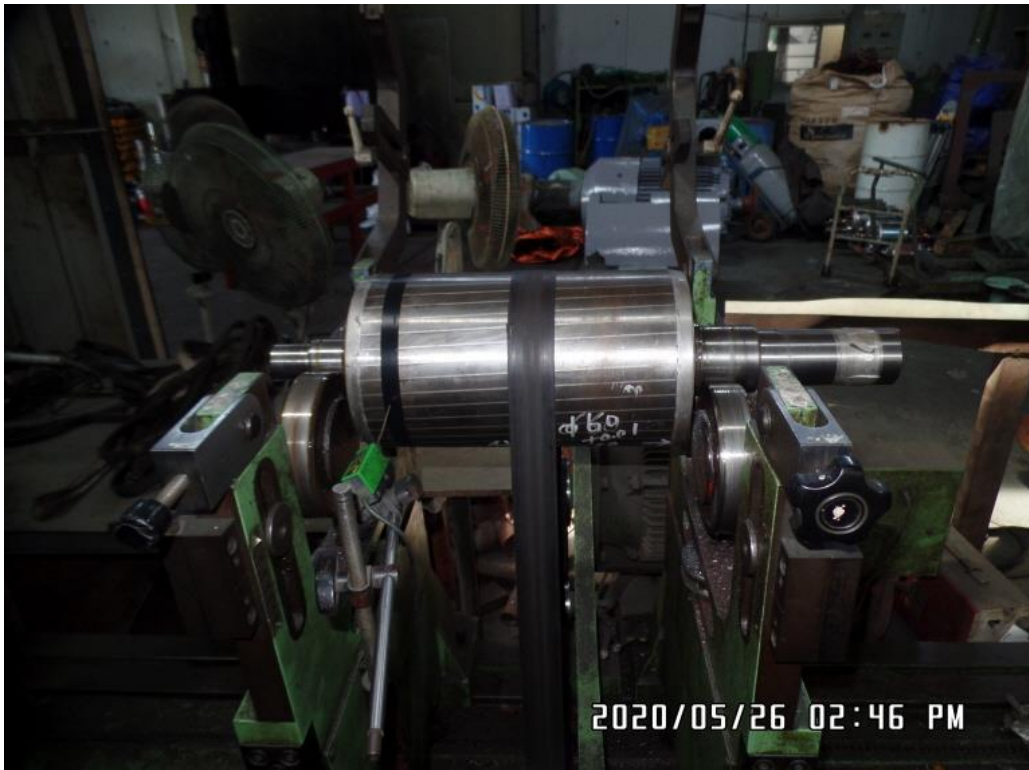
ROTOR

PLANE1	PLANE2
UNBALANCE	5.9 gr	7.3 gr
ANGLE	285 deg	102 deg
RESULT	REJECT	REJECT

BALANCING실시 UNBALANCE교정 REPORT참조

PLANE1	PLANE2
UNBALANCE	4.3 gr	3.8 gr
ANGLE	320 deg	150 deg
RESULT	ACCPT	ACCEPT

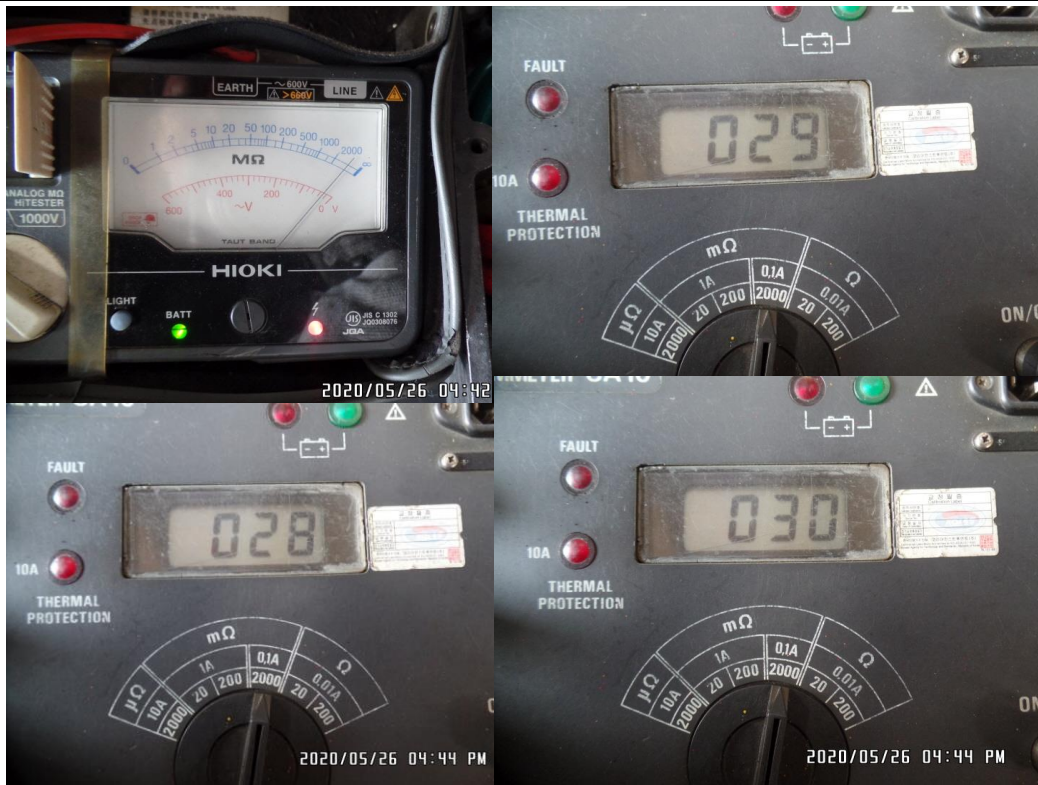
출고검사

절연저항 및 각 상별 권선저항

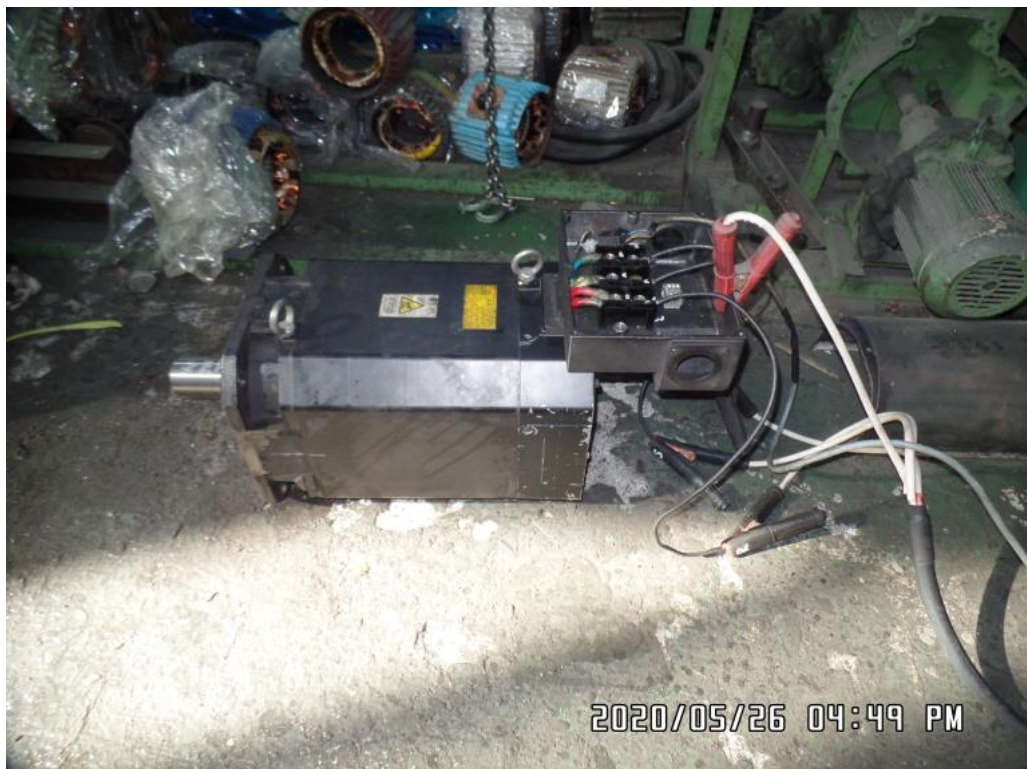
출고검사

시운전 TEST 실시
