# 작업공정사진철

공사명: SPINDLE MOTOR RECONDITION

규격: AC SERVO 45KW 1150~3450 RPM

REPAIR 내역: 분해 및 불순물 CLEANSING DRYING  
INSULATING VARNISH DIPPING DRYING  
BEARING교환 조립  
양측 HOUSING 및 SHAFT 보수  
출고검사 시운전 TEST

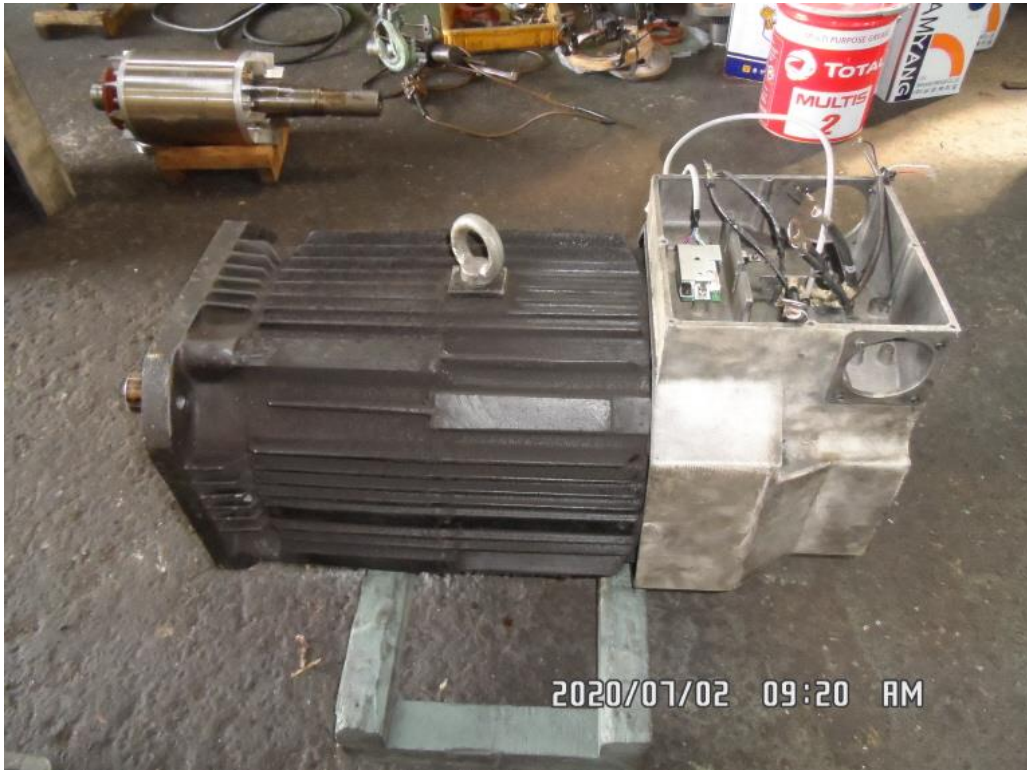
Ass'y

분해 전

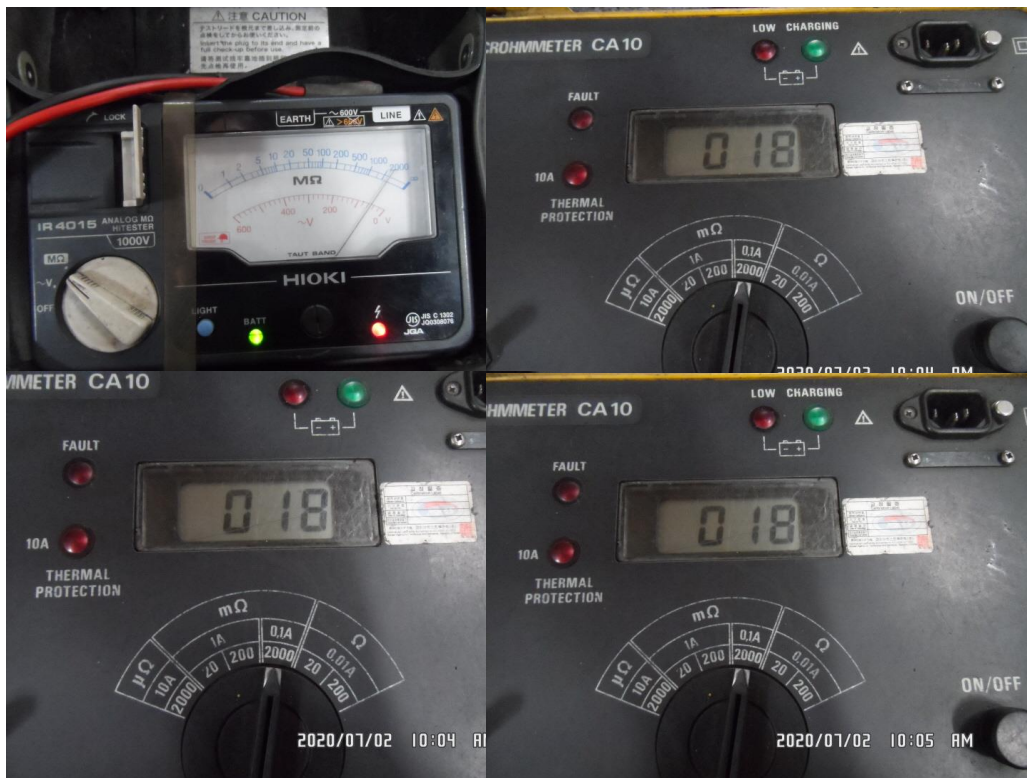
권선검사

절연저항 & 각 상별 권선저항

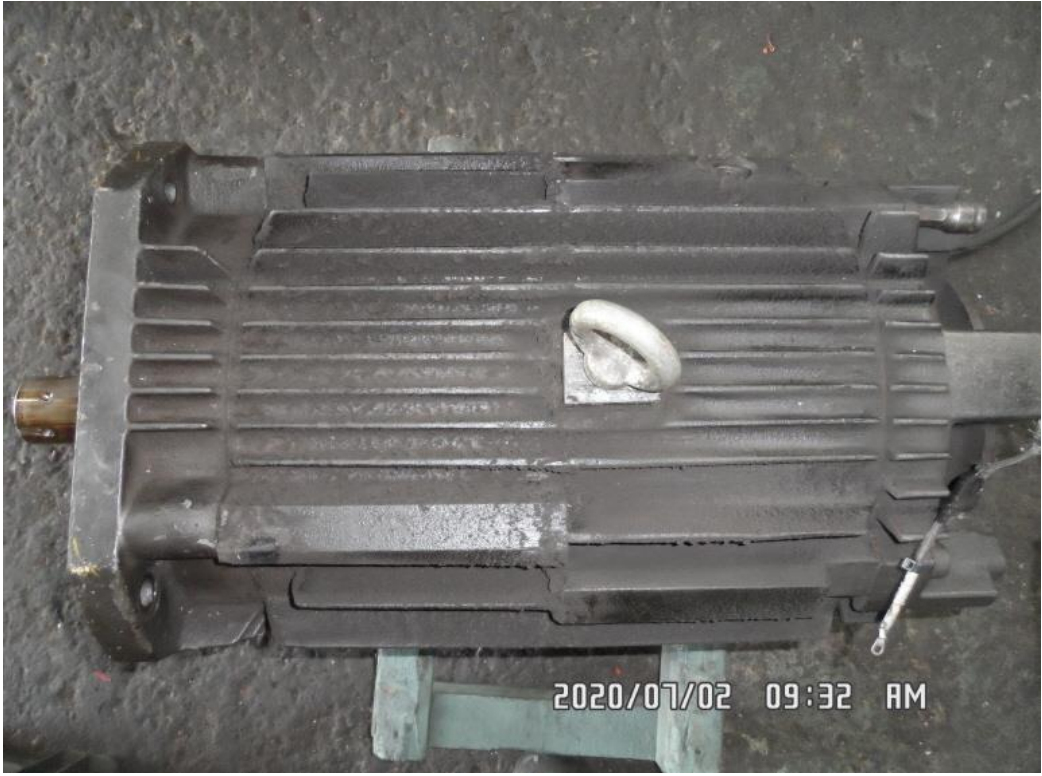
Ass'y	분해 실시
작업공정	AC SERVO MOTOR 입고검사

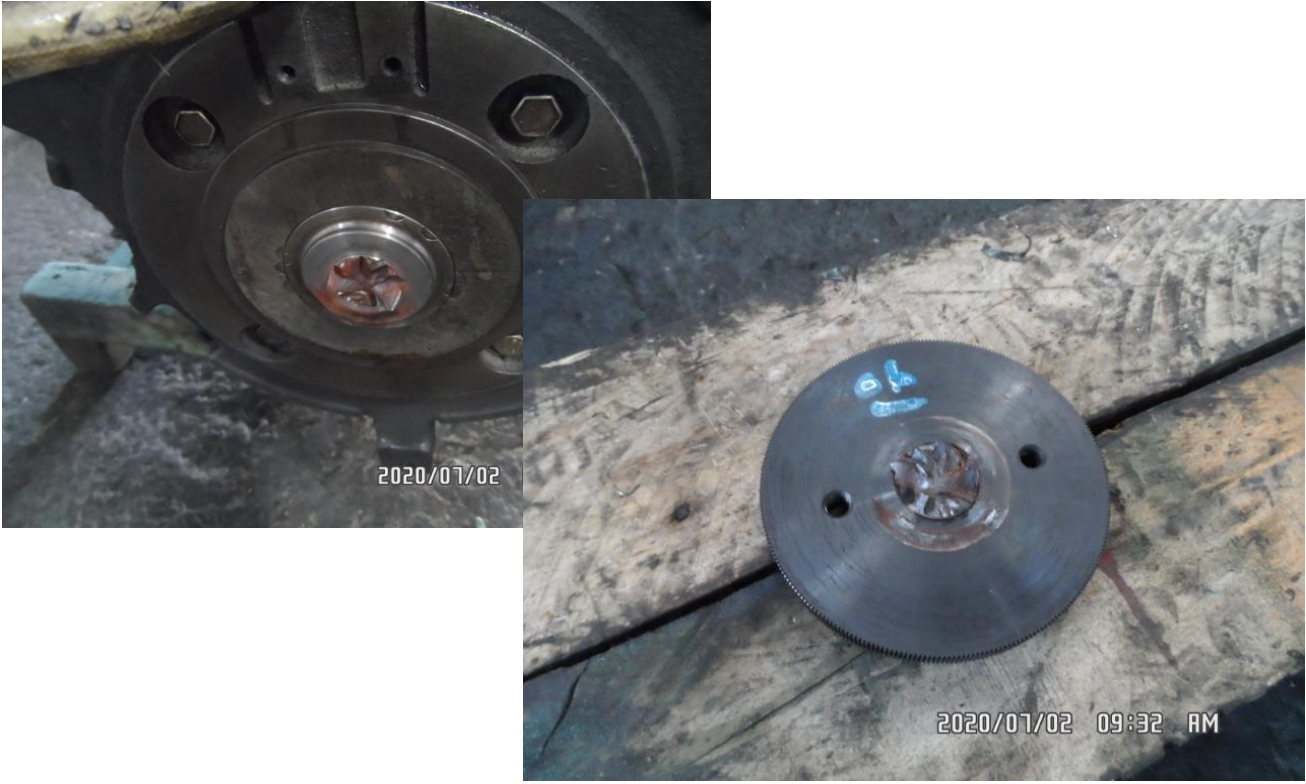
분해 실시	POSITION ENCODER SHAFT파손

POSITION ENCODER SHAFT복원

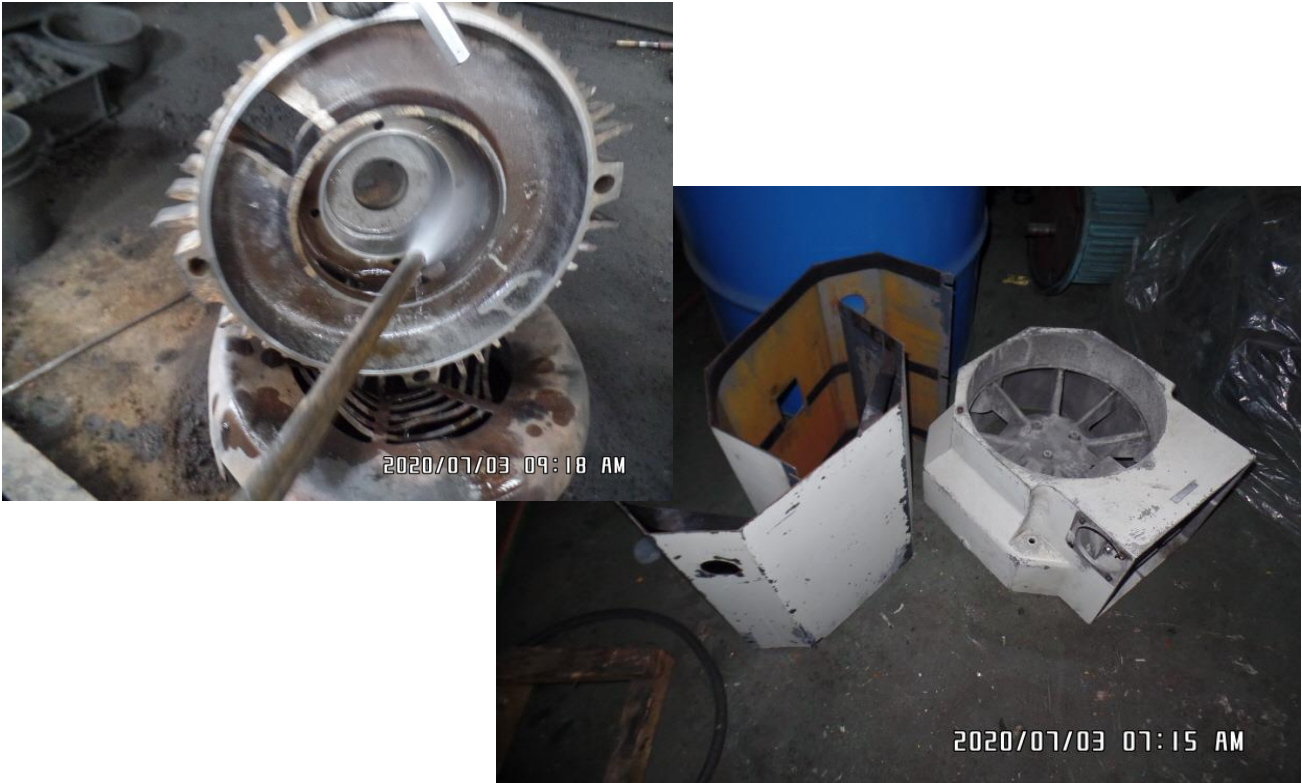
조립 부품	세척 실시
작업공정	AC SERVO MOTOR RECONDITION

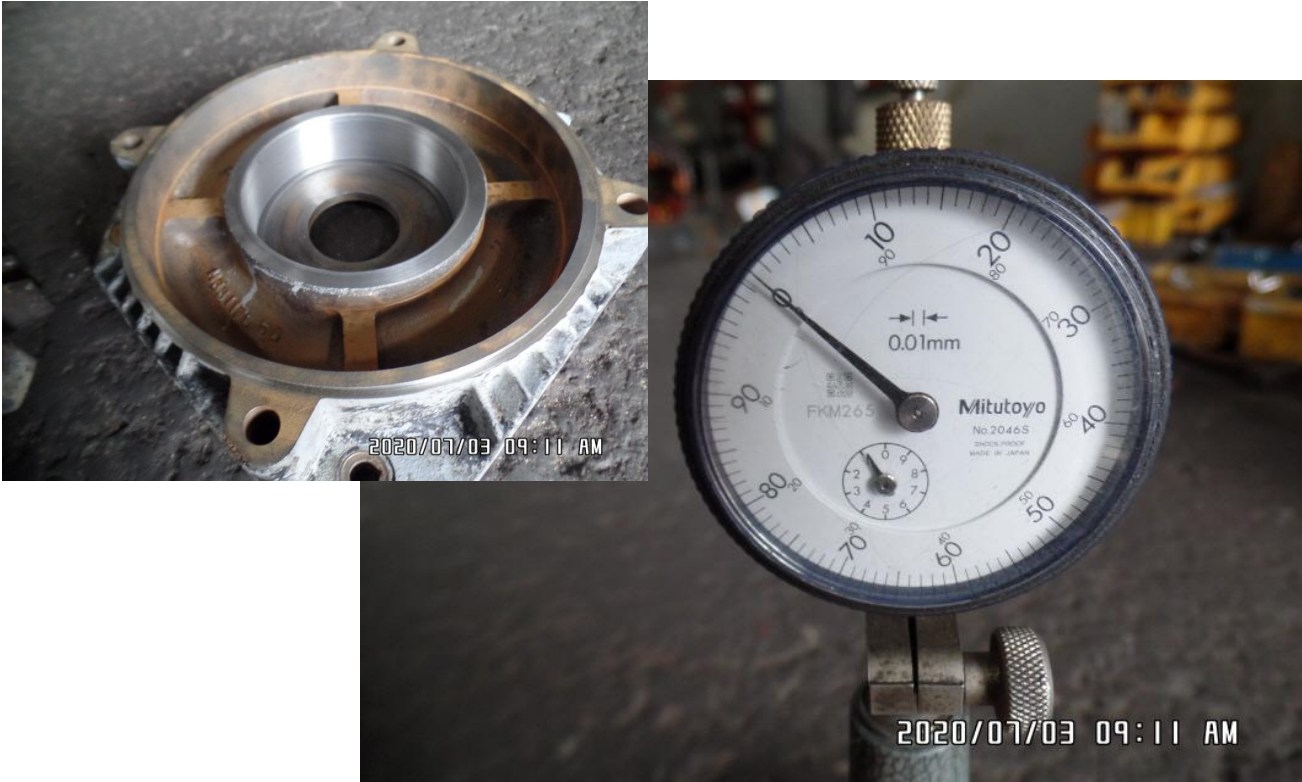
BRACKET	부하측 HOUSING 측정치 4/100으로 불량

BRACKET	부하측 HOUSING 보수 후 검사 0/100

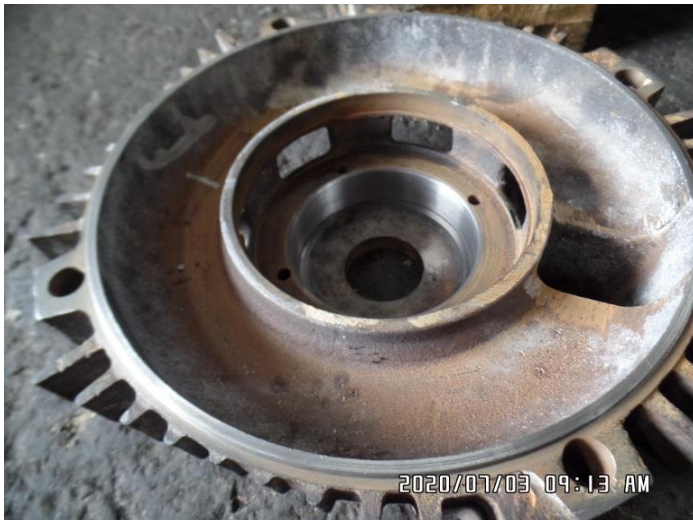
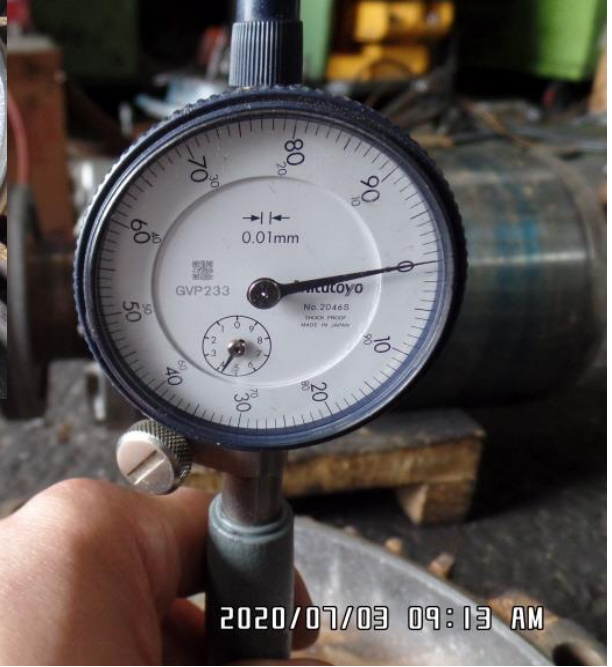
BRACKET	반부하측 HOUSING 측정치 4/100으로 불량
작업공정	AC SERVO MOTOR RECONDITION

반 부하측 HOUSING 보수 후 검사 0/100

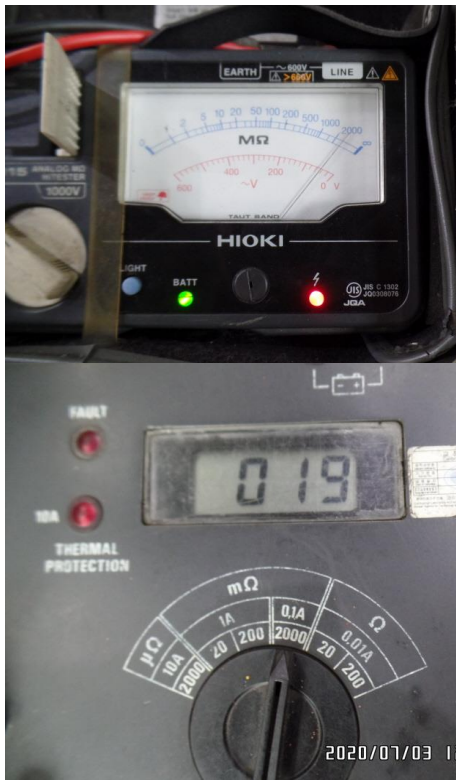
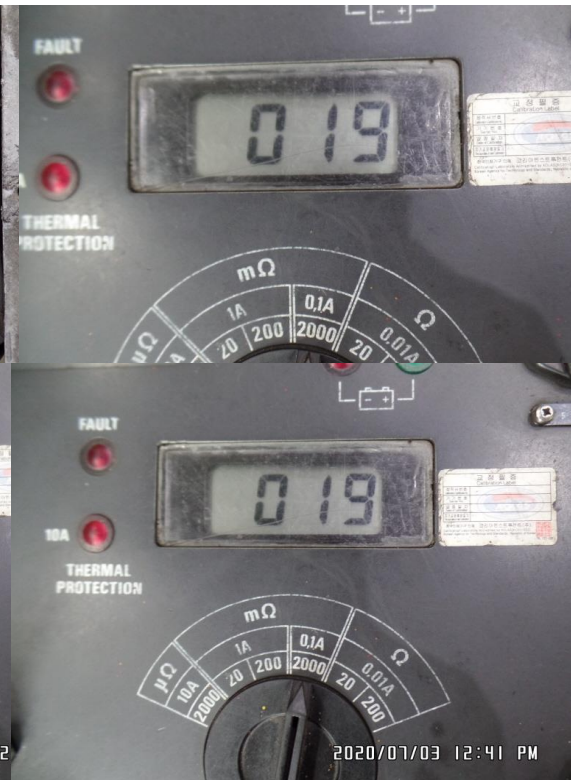
출고검사

절연저항 & 각 상별 권선저항

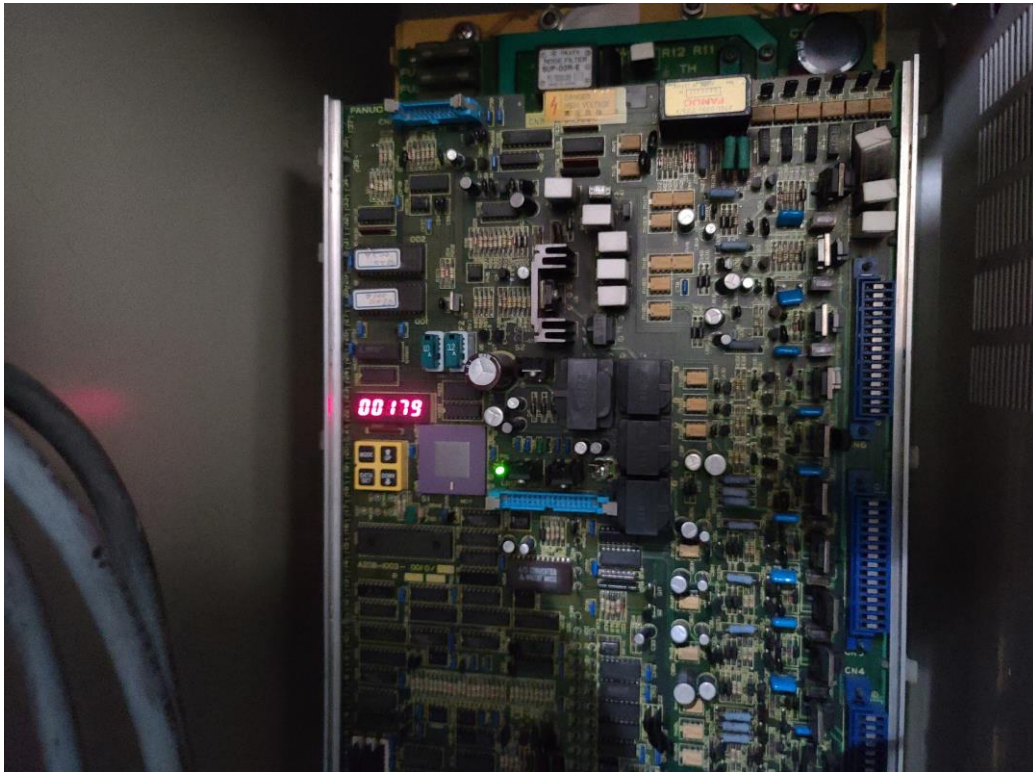
출고검사

시운전 TEST 실시

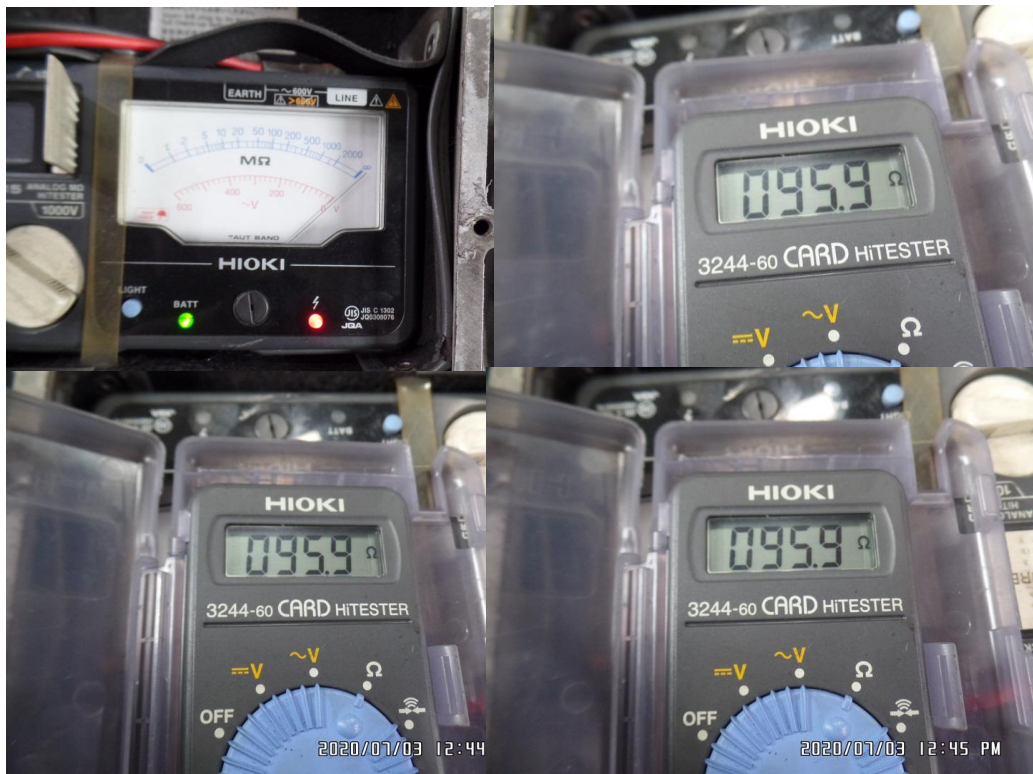
FAN MOTOR

절연저항 & 각 상별 권선저항
