# 작업공정사진철

공사명: 주단가공공장 HL(L117)SPINDLE SLAVE MOTOR수리

규격: DC MOTOR 180KW

REPAIR 내역: 분해 조립 및 불순물 CLEANSING DRYING  
INSULATING VARNISH DIPPING DRYING  
COMMUTATOR 동심도 가공 및 UNDERCUTTING  
양측 HOUSING METALLIZING 연마  
BEARING 및 BRUSH 교환  
BLOWER FAN MOTOR 보수  
입 출고검사 시운전 TEST

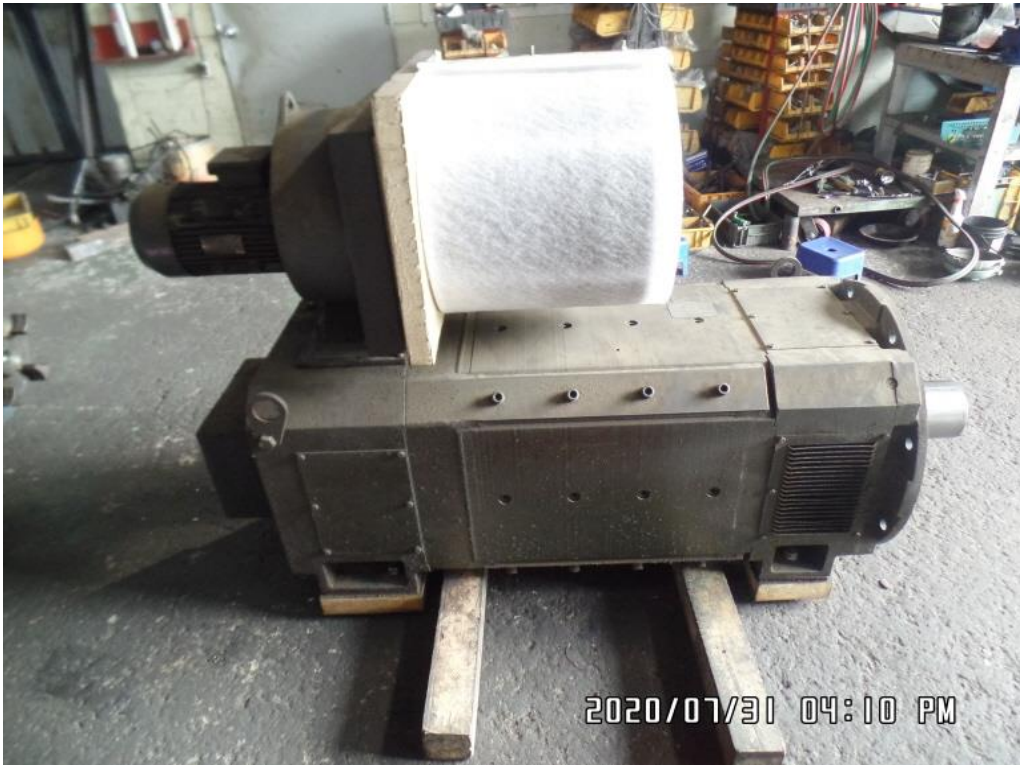
Ass'y

분해 전

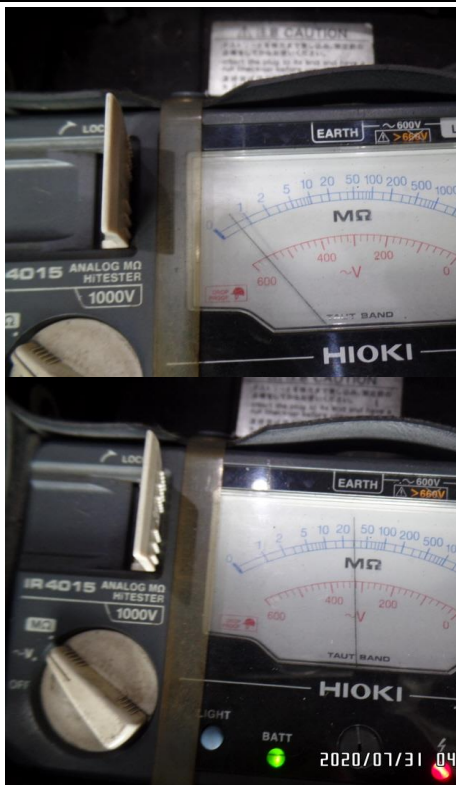
ARMATURE  
절연저항

ARMATURE  
권선저항

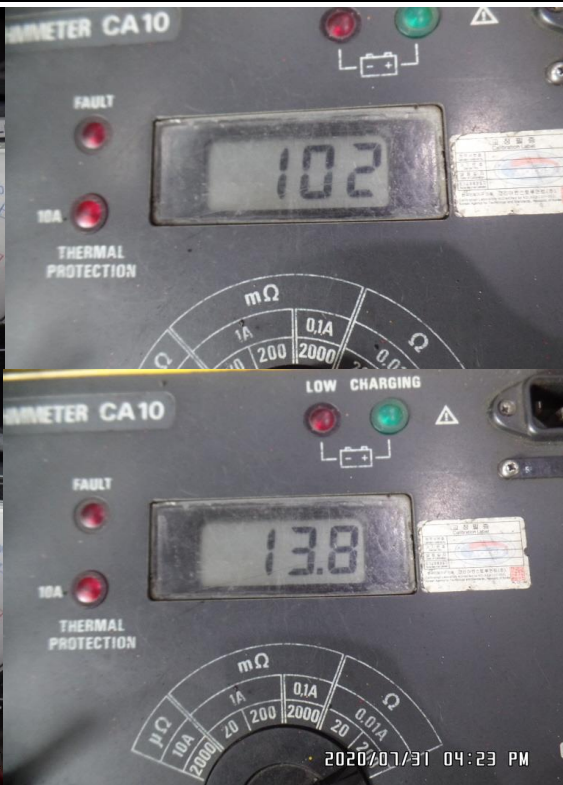
FIELD  
절연저항

FIELD  
권선저항

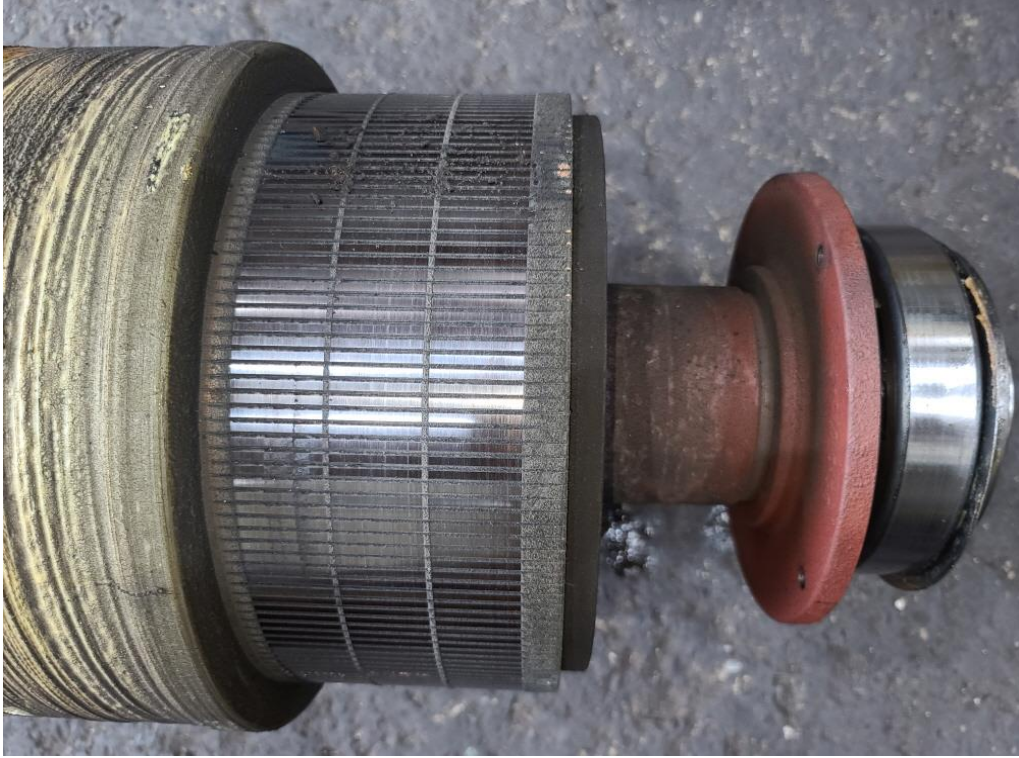
COMMUTATOR	조흔현상

COMMUTATOR	동심도 가공 흠파기 및 UNDERCUTTING 실시

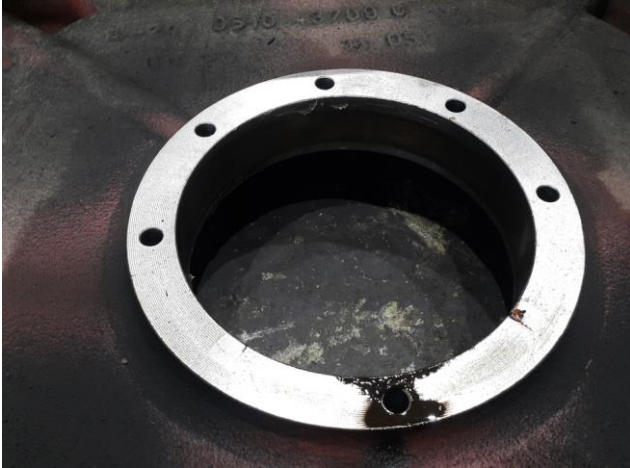
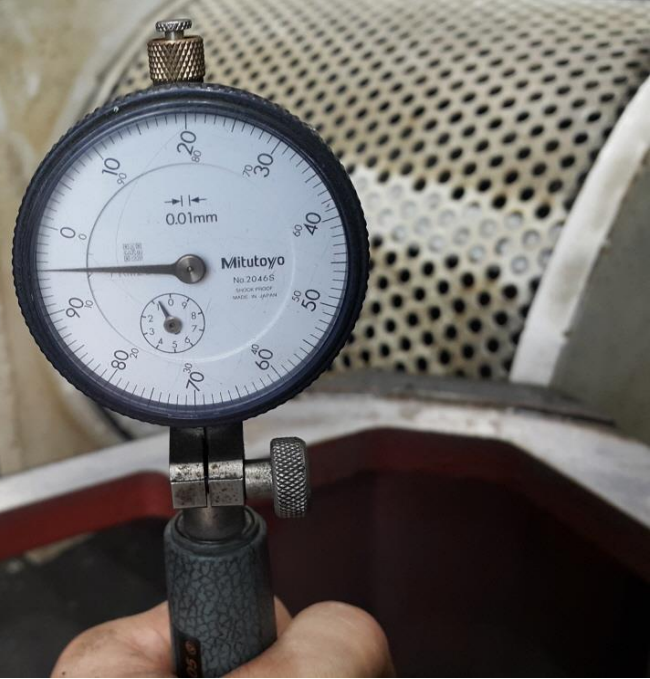
BRACKET	부하측 HOUSING검사 5/100으로 불량
작업공정	DC MOTOR 180KW 입고검사

BRACKET	부하측 HOUSING 보수 후 검사 0/100

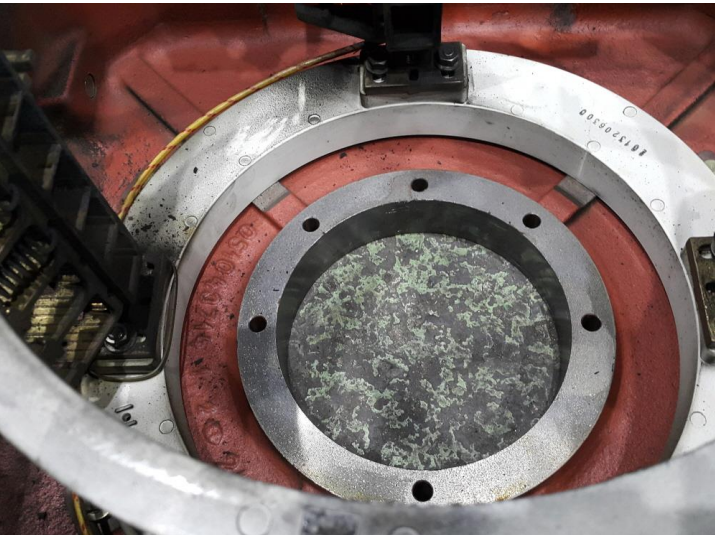
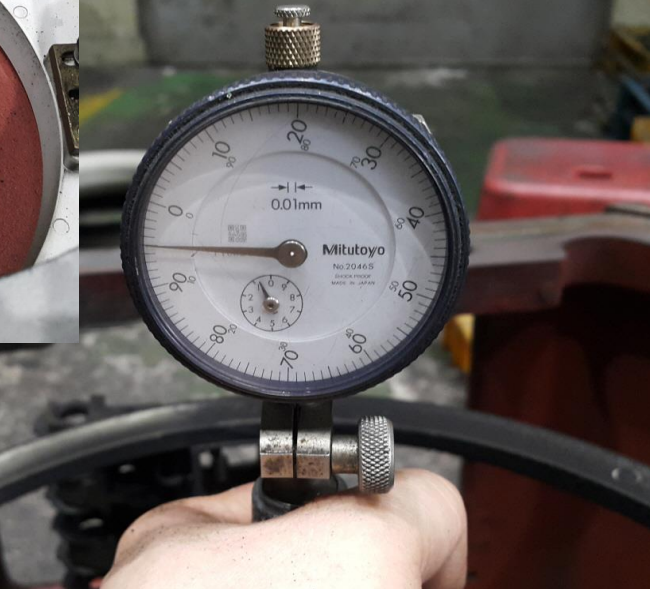
BRACKET	반 부하측 HOUSING검사 5/100으로 불량

BRACKET	반 부하측 HOUSING 보수 후 검사 0/100
작업공정	DC MOTOR 180KW RECONDITION

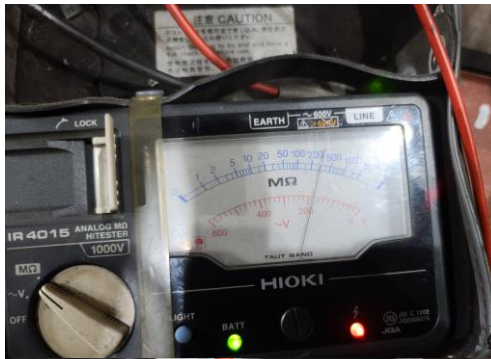
ARMATURE  
절연저항

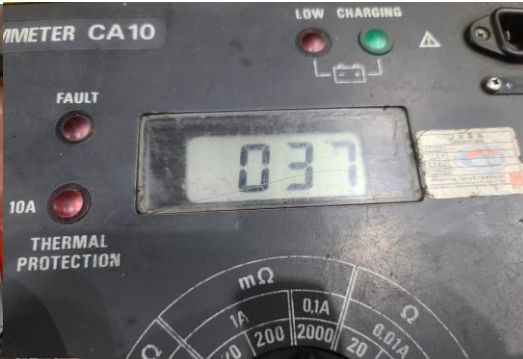
ARMATURE  
권선저항

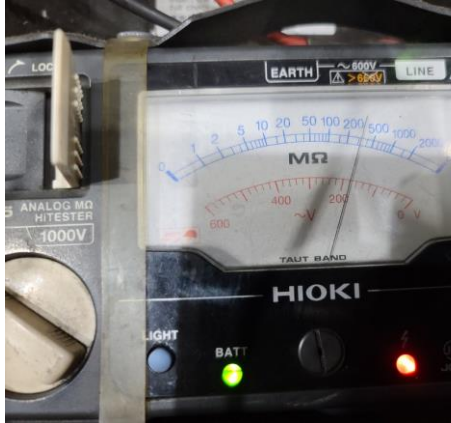
FIELD  
절연저항

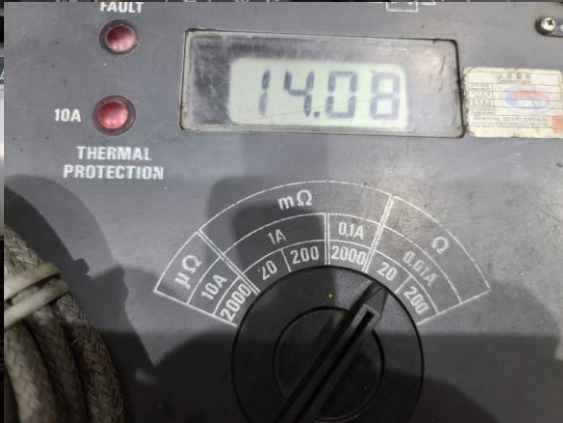
FIELD  
권선저항

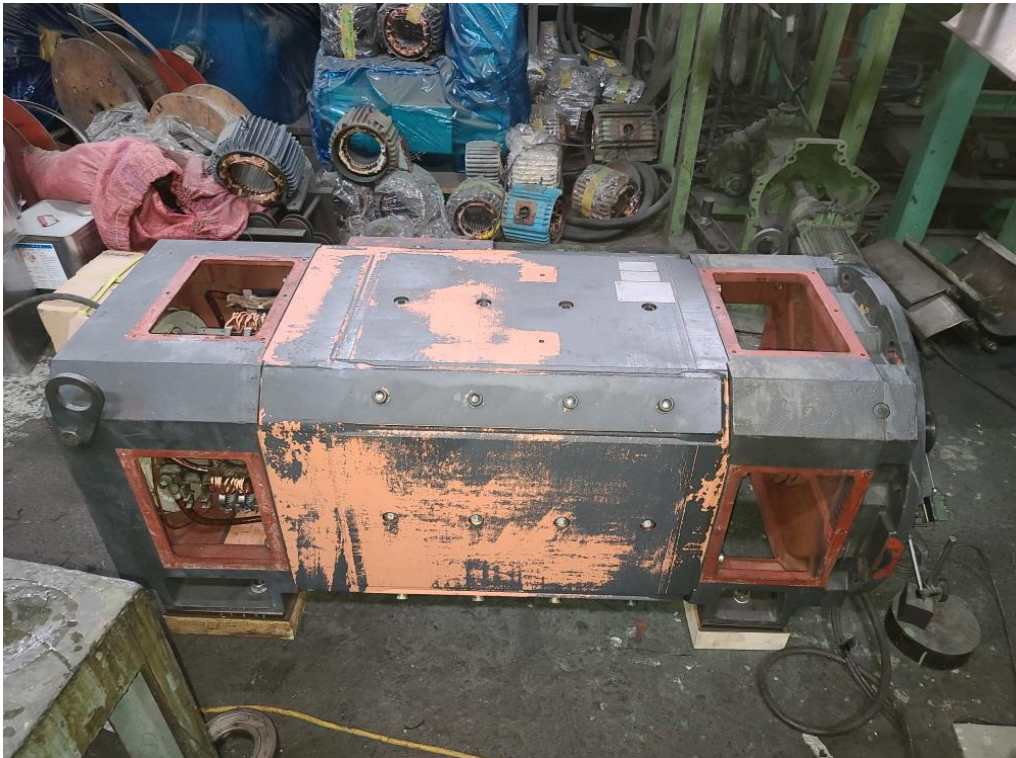
시운전 TEST실시

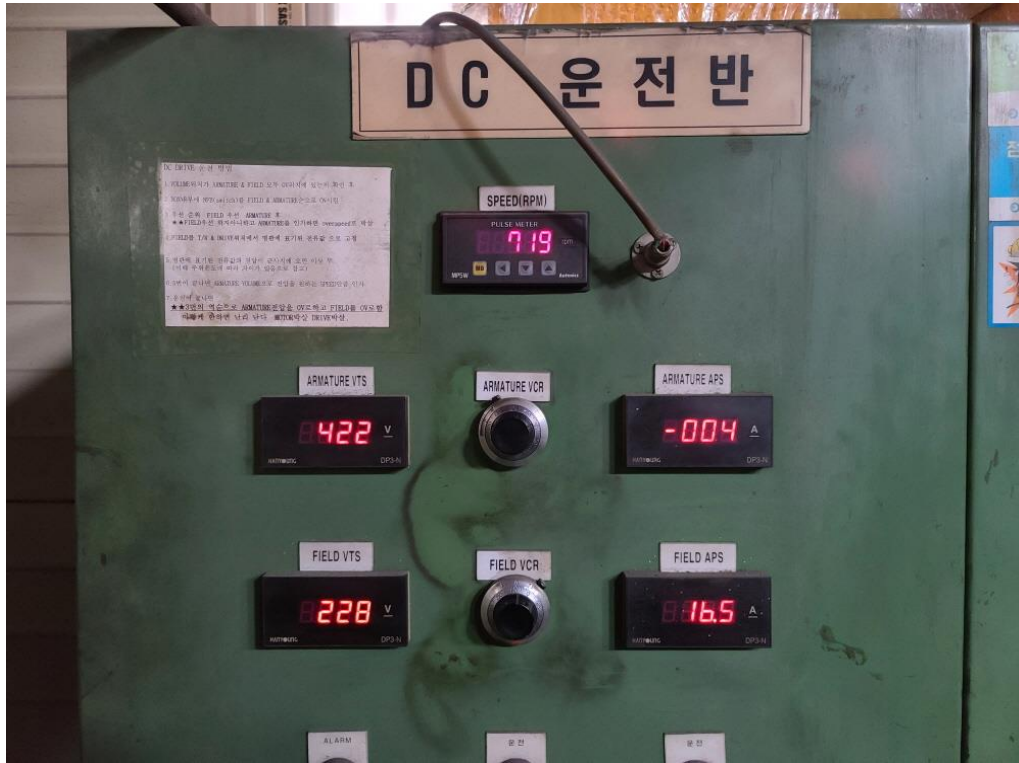
시운전 운전 CURRENT

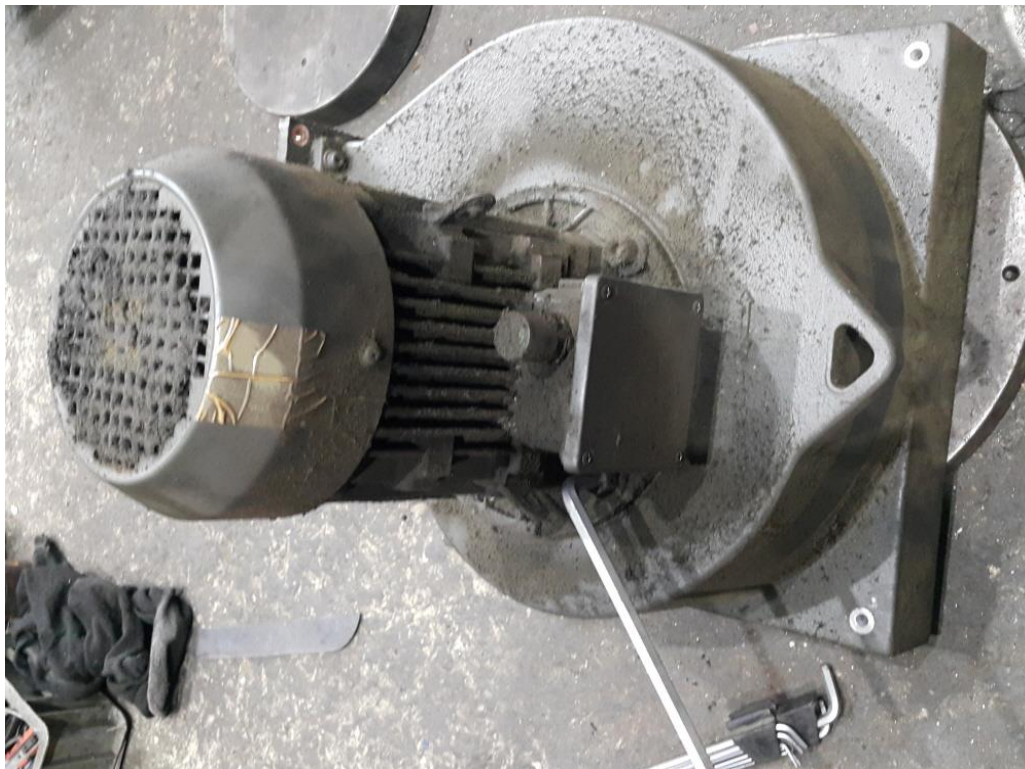
BLOWER

분해전

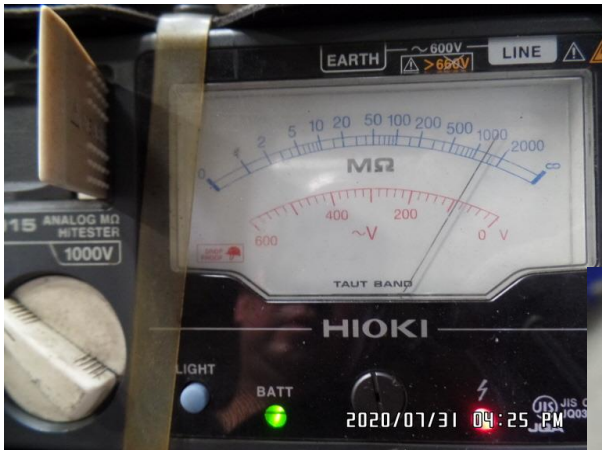
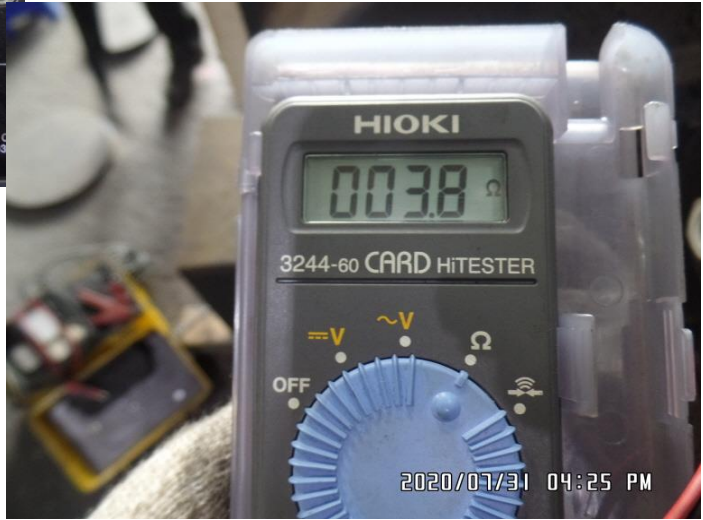
BLOWER

절연저항 & 각 상별 권선저항 동일

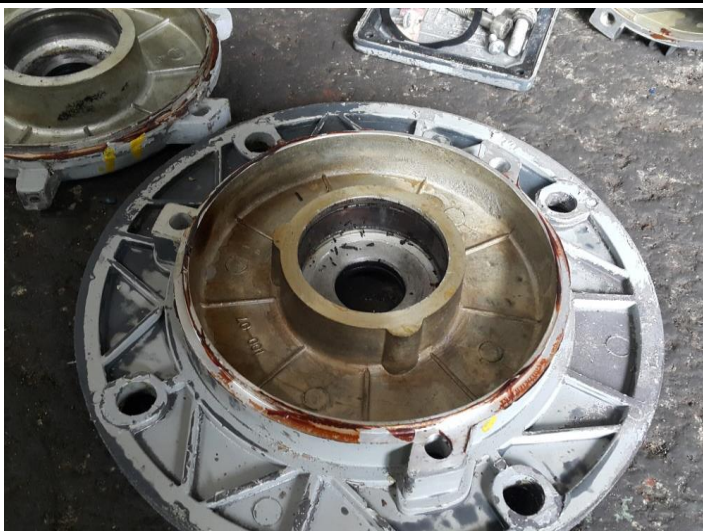
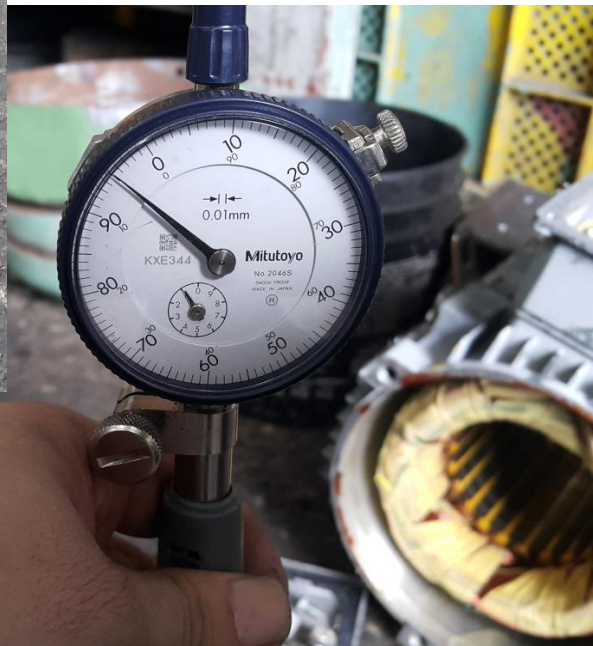
BRACKET

부하측 HOUSING검사 5/100으로 불량

부하측 HOUSING 보수 후 검사 1/100

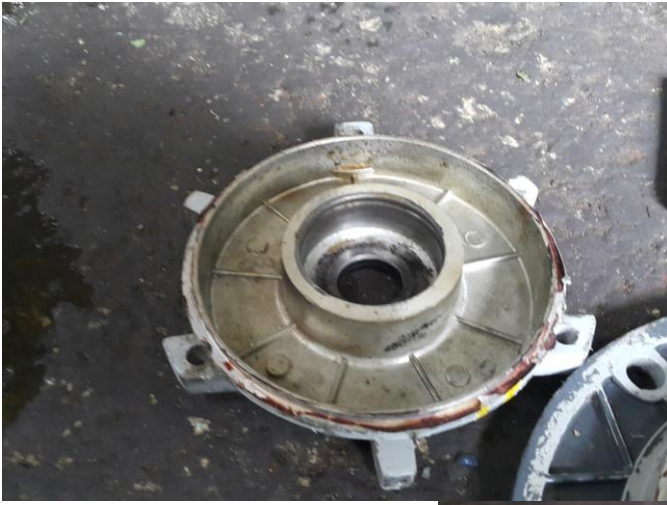
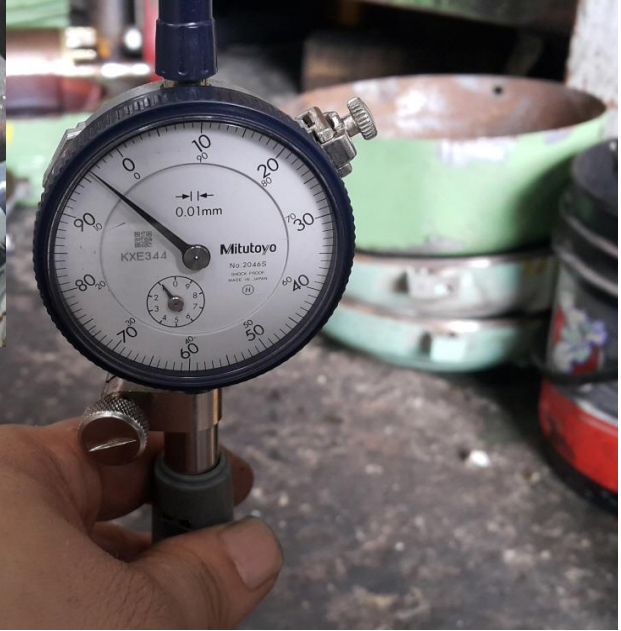
반 부하측 HOUSING검사 4/100으로 불량

BRACKET	반 부하측 HOUSING 보수 후 검사 1/100
작업공정	DC MOTOR 180KW RECONDITION

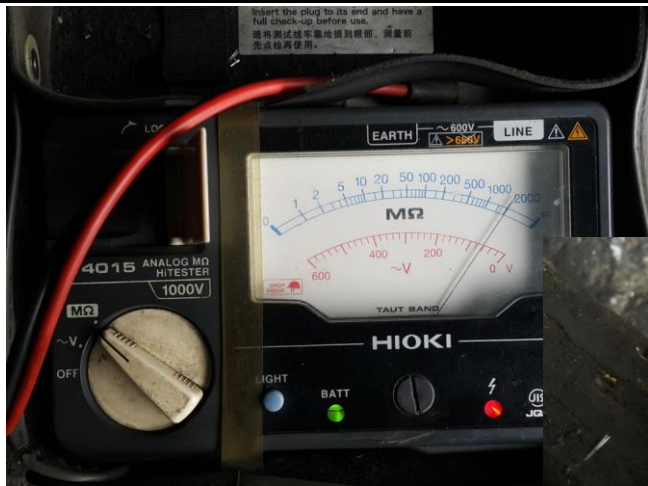
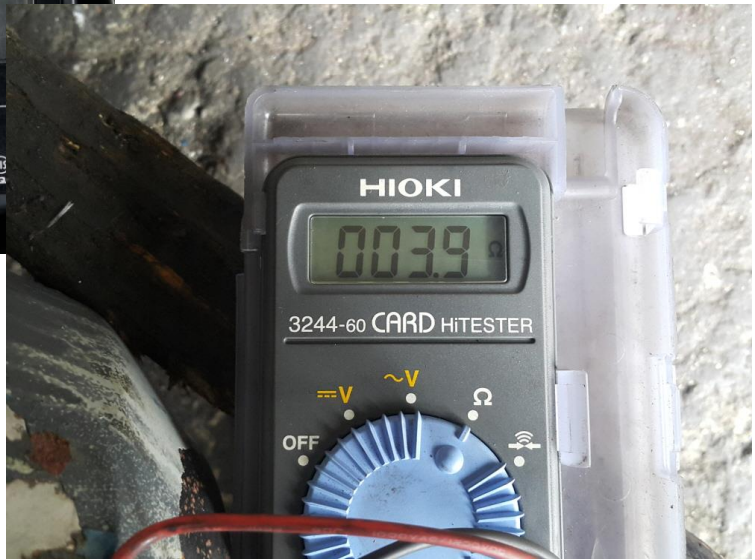
BLOWER

절연저항 & 각 상별 권선저항 동일

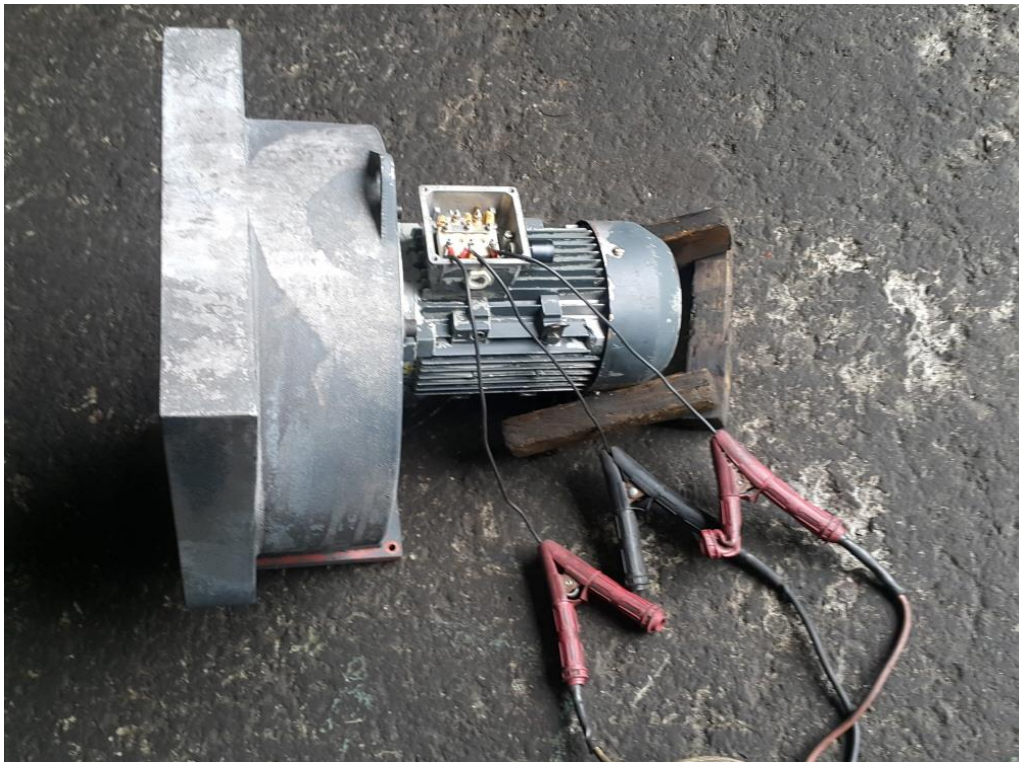
BLOWER

시운전 TEST 실시

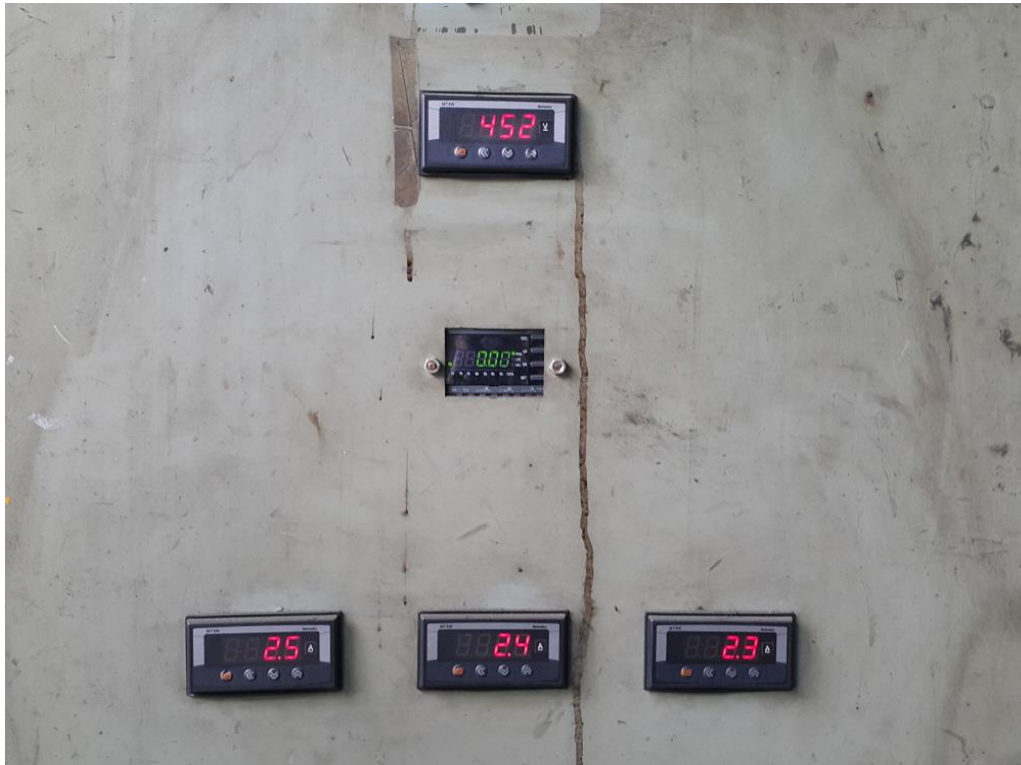
BLOWER

시운전 TEST 운전 CURRENT

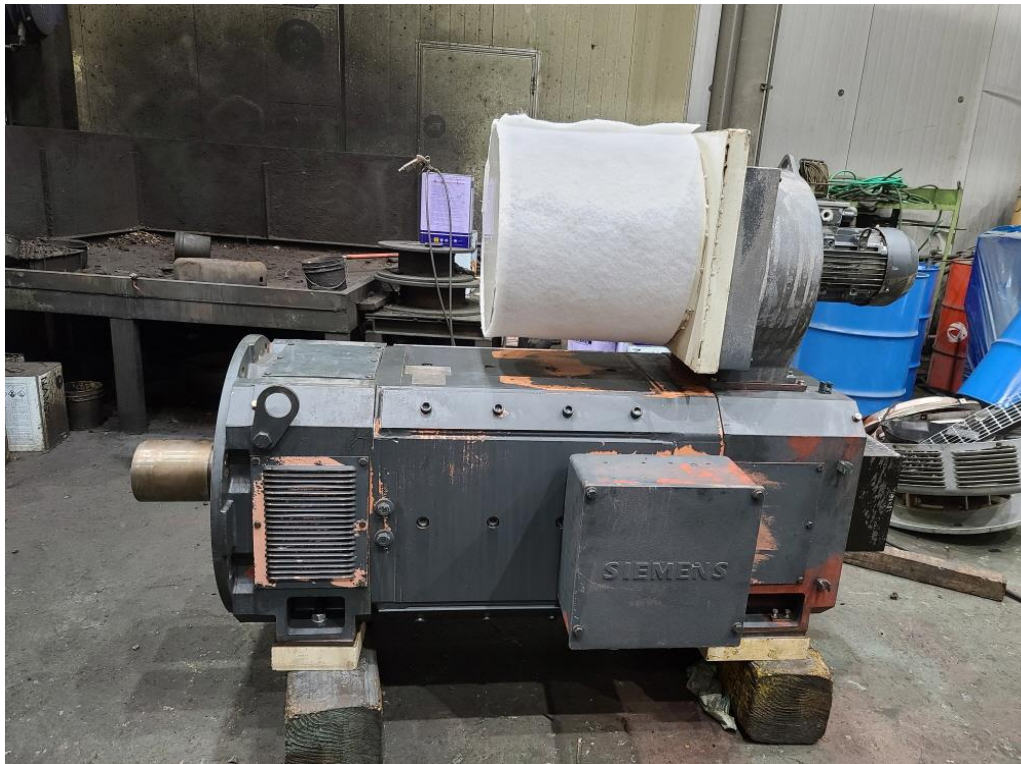
Ass'y

출고검사 후
