작업공정사진철

고객명: (주)
공사명: 주단가공공장 VTL(L114) TABLE MOTOR

규격: DC MOTOR 121KW

REPAIR 내역: 분해 조립 및 불순물 CLEANSING DRYING
INSULATING VARNISH DIPPING DRYING
COMMUTATOR 동심도 가공 및 UNDERCUTTING
반 부하측 HOUSING METALLIZING 연마
BEARING 교환
BLOWER 및 FAN MOTOR 보수
출고검사 시운전 TEST

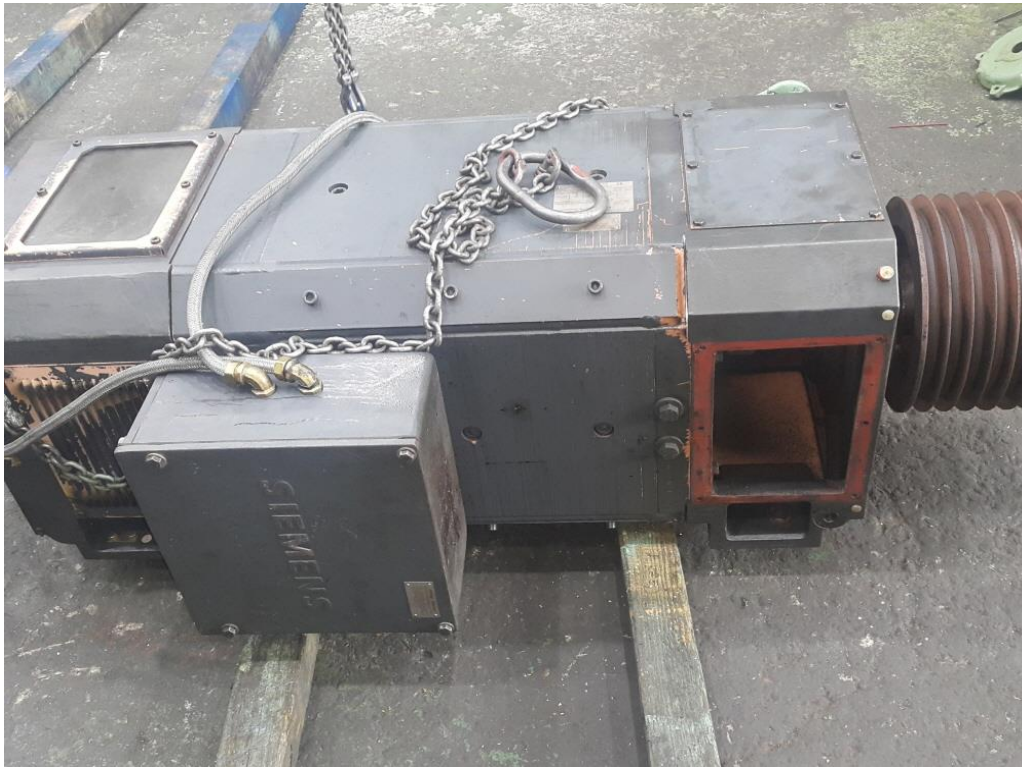
Ass'y

분해 전

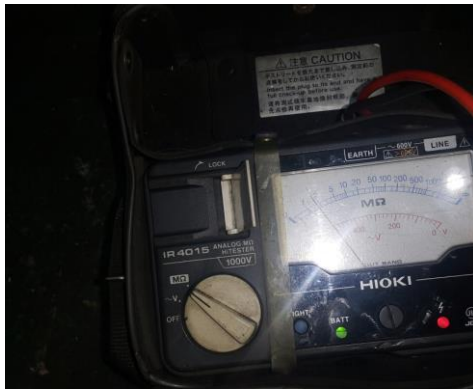
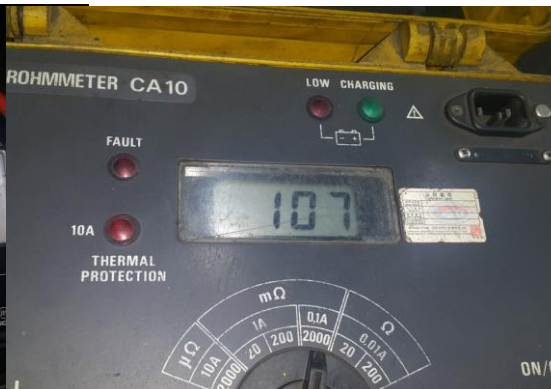
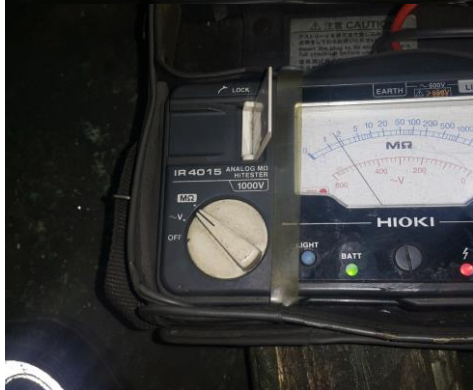
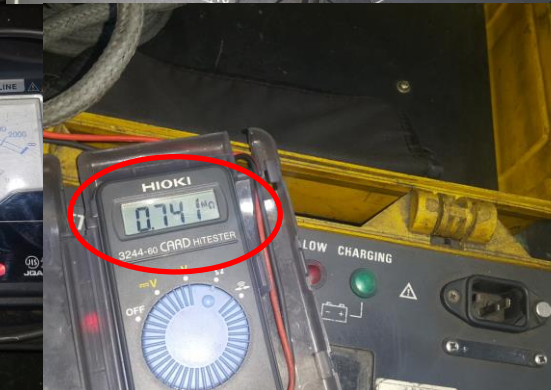
권선검사

ARMATURE
절연저항

ARMATURE
권선저항

FIELD
절연저항

FIELD
권선저항

절연저항 & 권선저항 이상

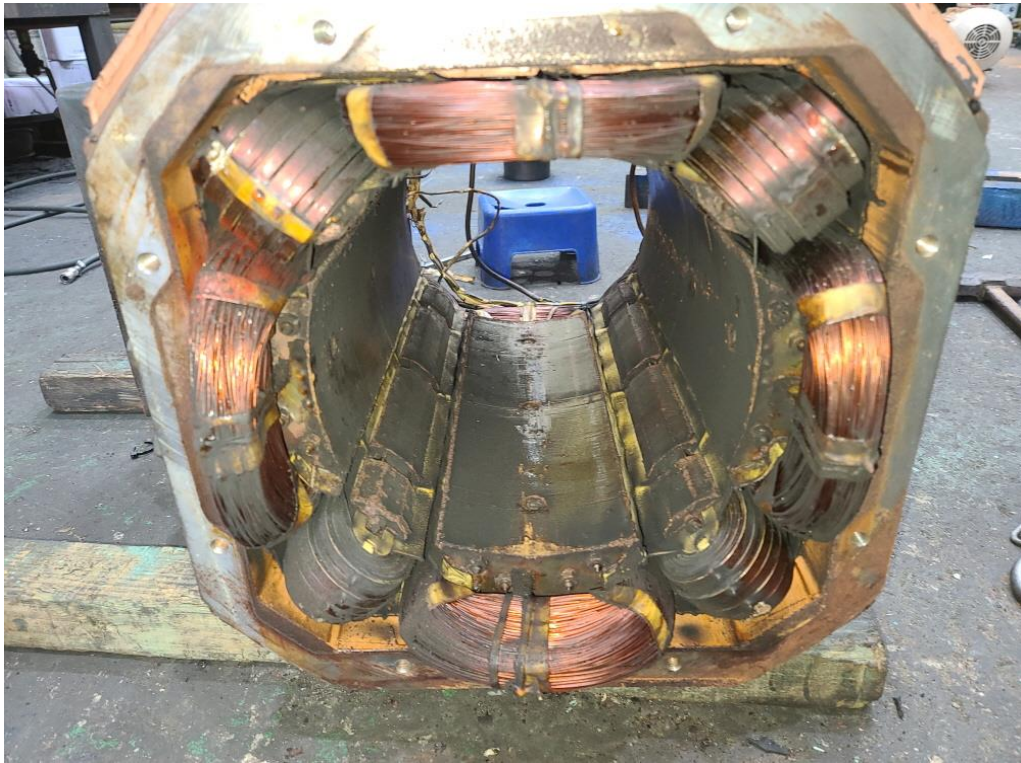
계자 권체

분해 후

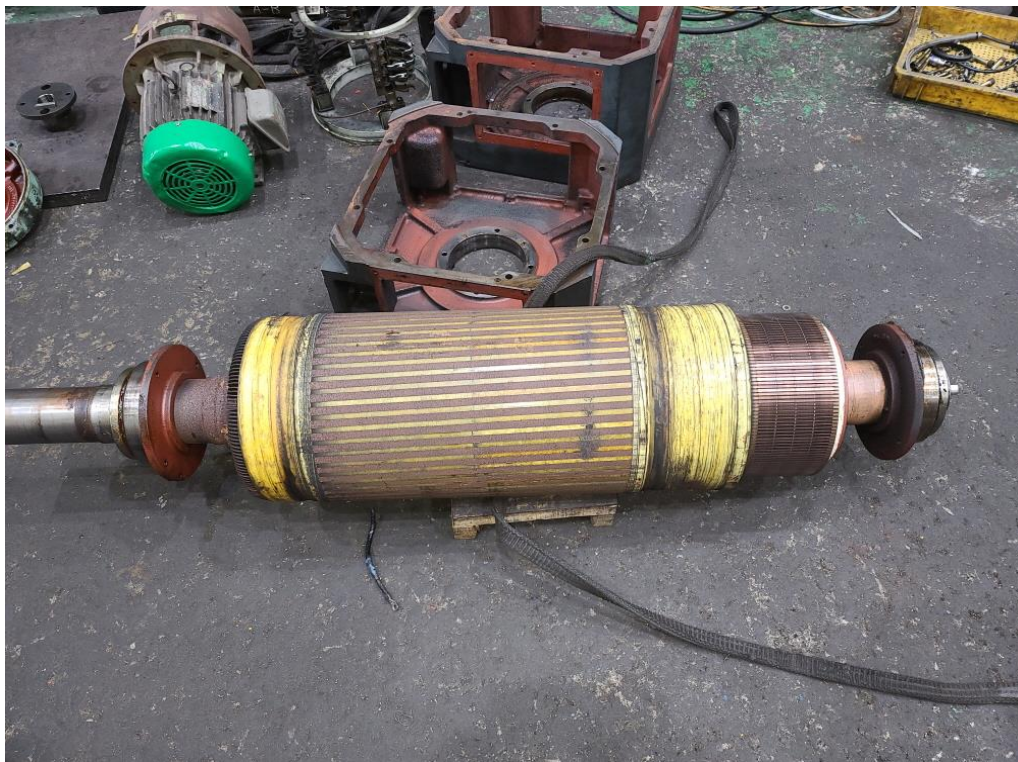
ARMATURE

분해 후

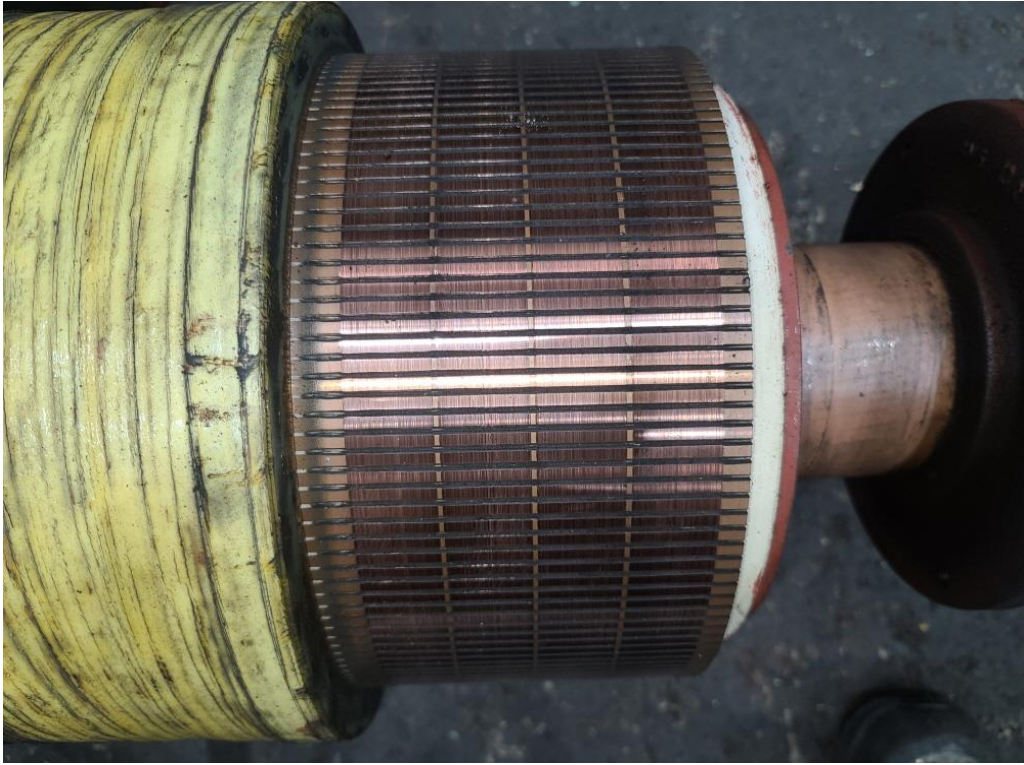
COMMUTATOR	조흔 현상
작업공정	DC MOTOR 121KW 입고검사

COMMUTATOR	동심도 가공 홈파기 및 UNDERCUTTING 실시

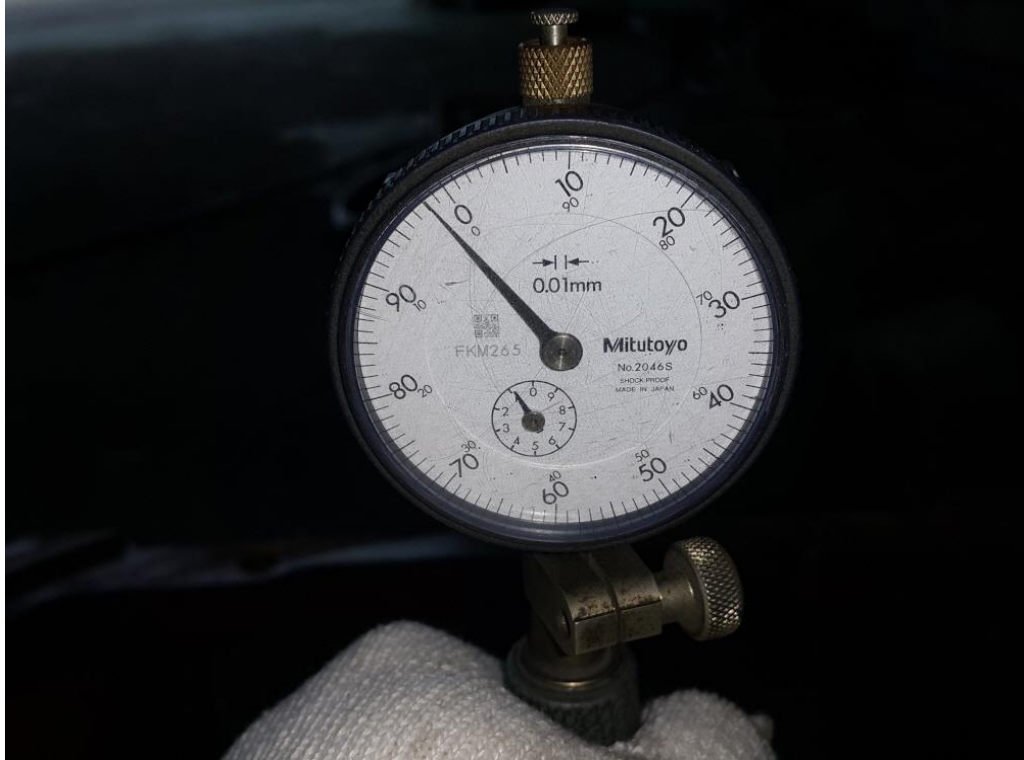
BRACKET	부하측 HOUSING 검사 2/100로 재 사용

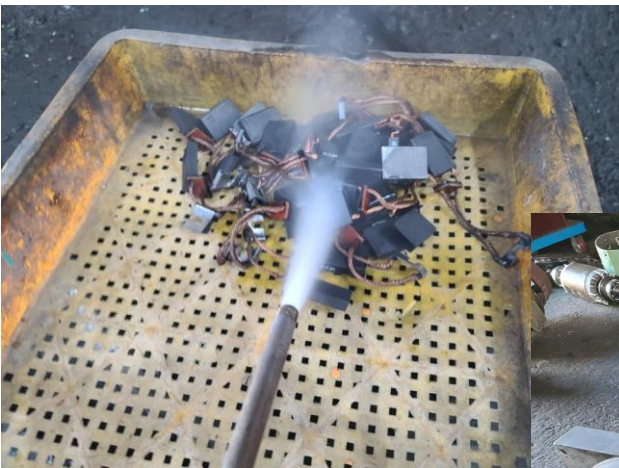
BRUSH 재 사용

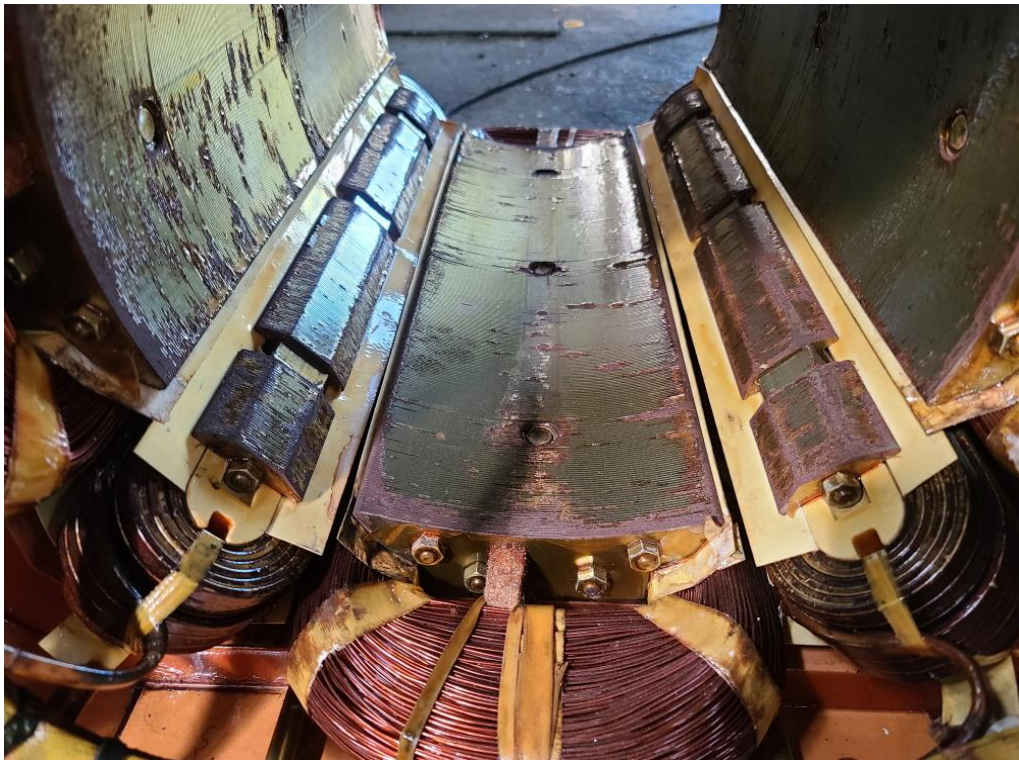
계자 권체

CORE에 녹이 발생 된 것으로 보아 수분등으로 절연파괴 추정

FIELD 원인추적	보극과 FIELD LINE SHORT 단락부 복원

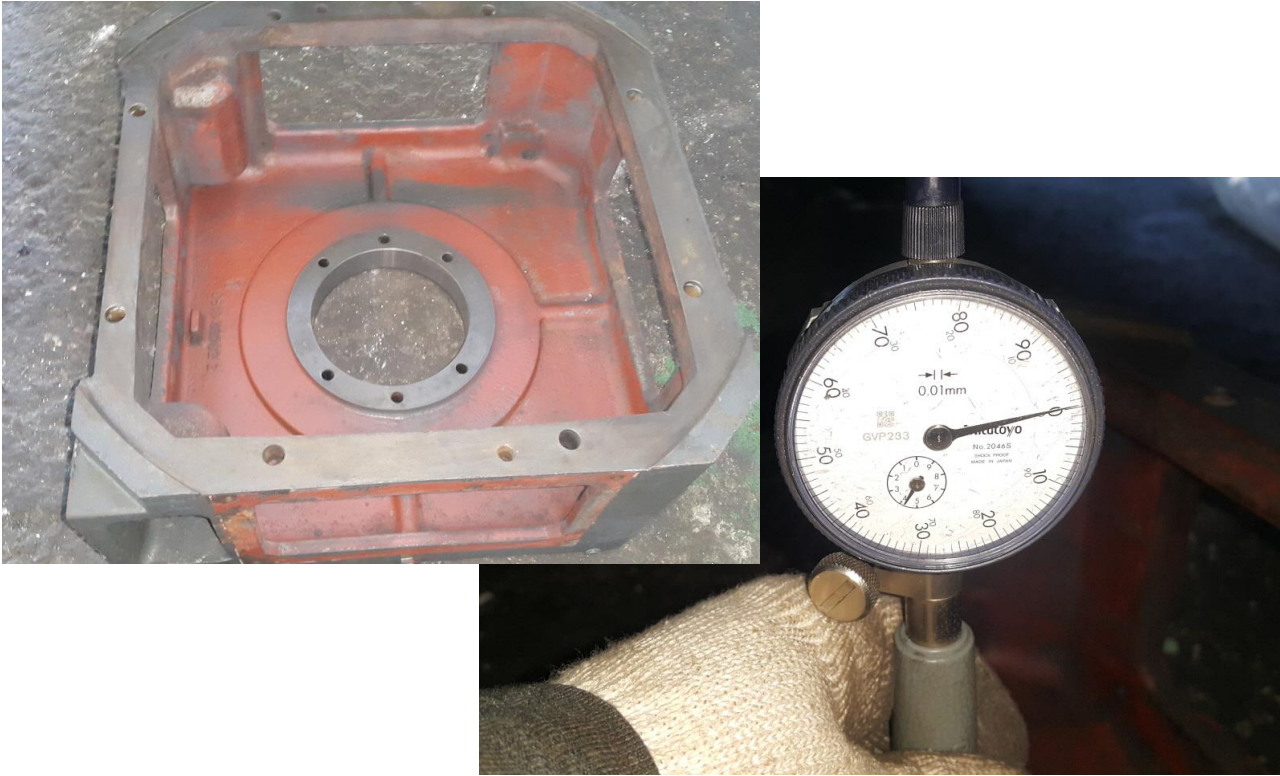
BRACKET	반 부하측 HOUSING 검사 5/100으로 불량
작업공정	DC MOTOR 121KW 입고검사

BRACKET	반 부하측 HOUSING 보수 후 검사
작업공정	DC MOTOR 121KW RECONDITION
<p data-bbox="148 1290 264 1361">ARMATURE 절연저항</p>

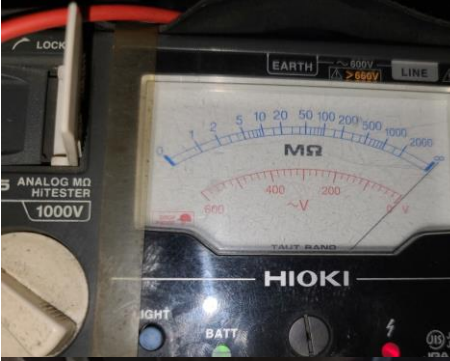
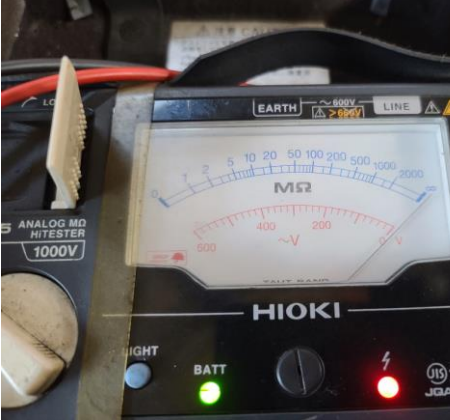
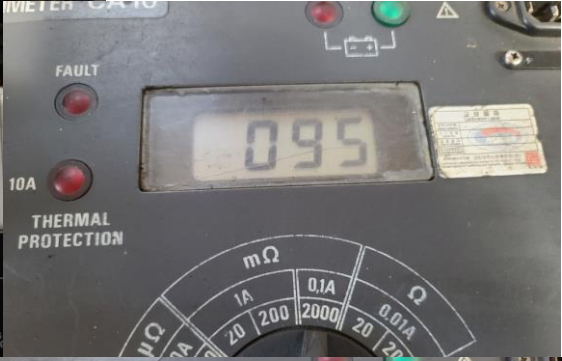
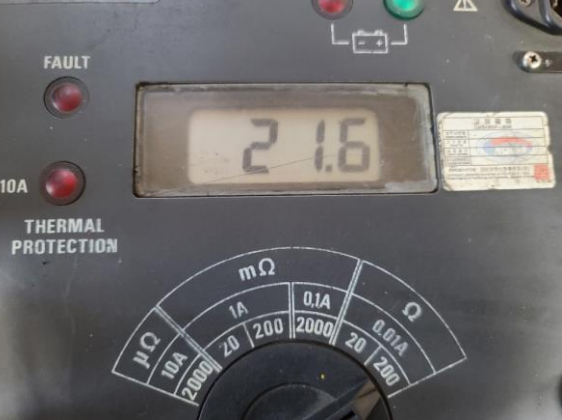
<p data-bbox="148 1688 264 1760">FIELD 절연저항</p>

<p data-bbox="1302 1290 1418 1361">ARMATURE 권선저항</p>

<p data-bbox="1302 1688 1418 1760">FIELD 권선저항</p>
출고검사	절연저항 & 권선저항

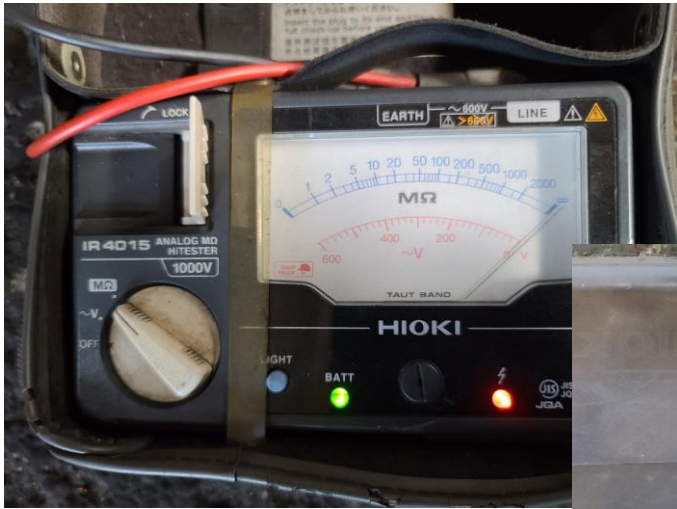
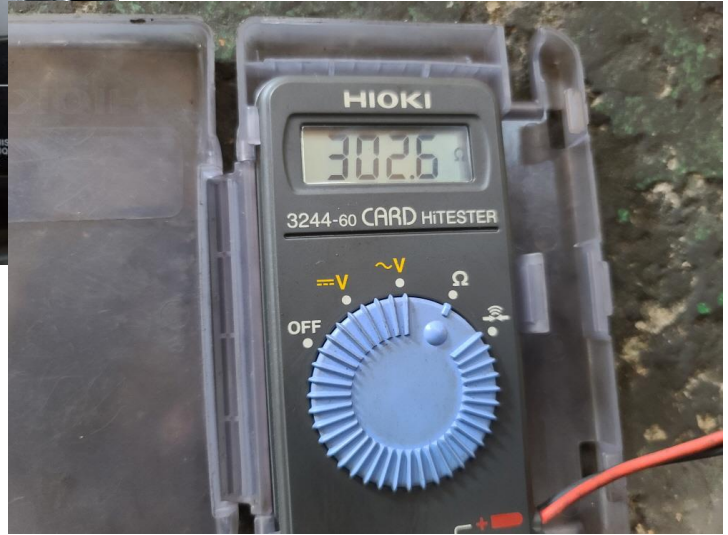
출고검사

TACHO GENERATOR 절연저항 & 권선저항

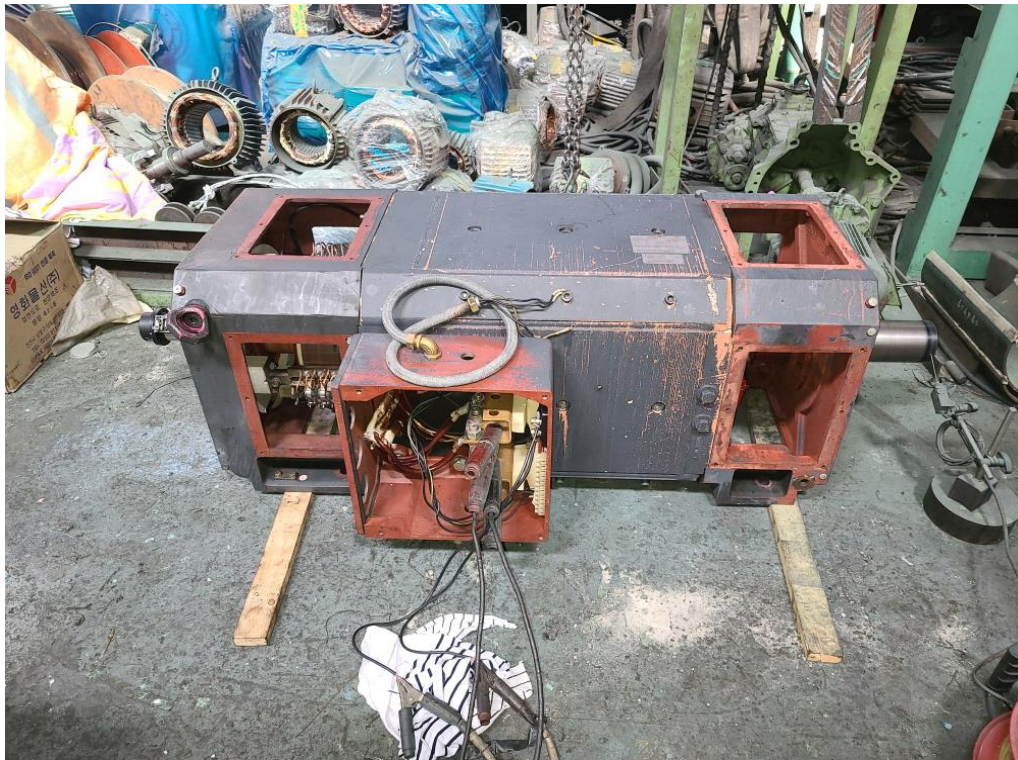
출고검사

시운전 TEST실시

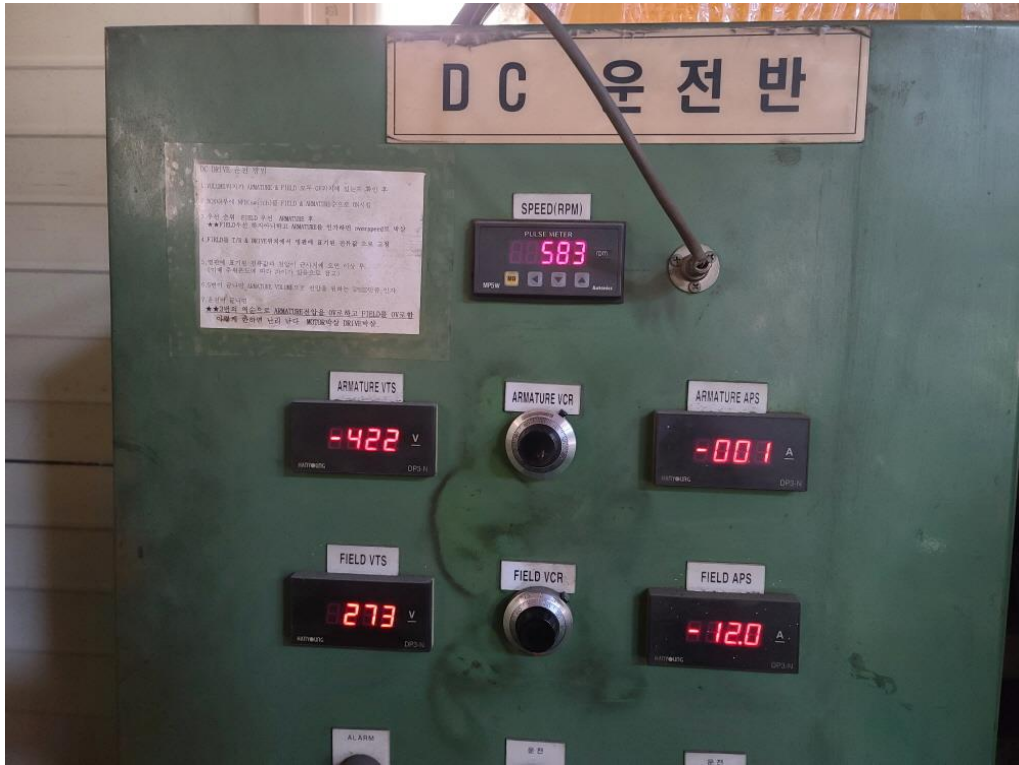
출고검사

시운전 TEST 운전 CURRENT

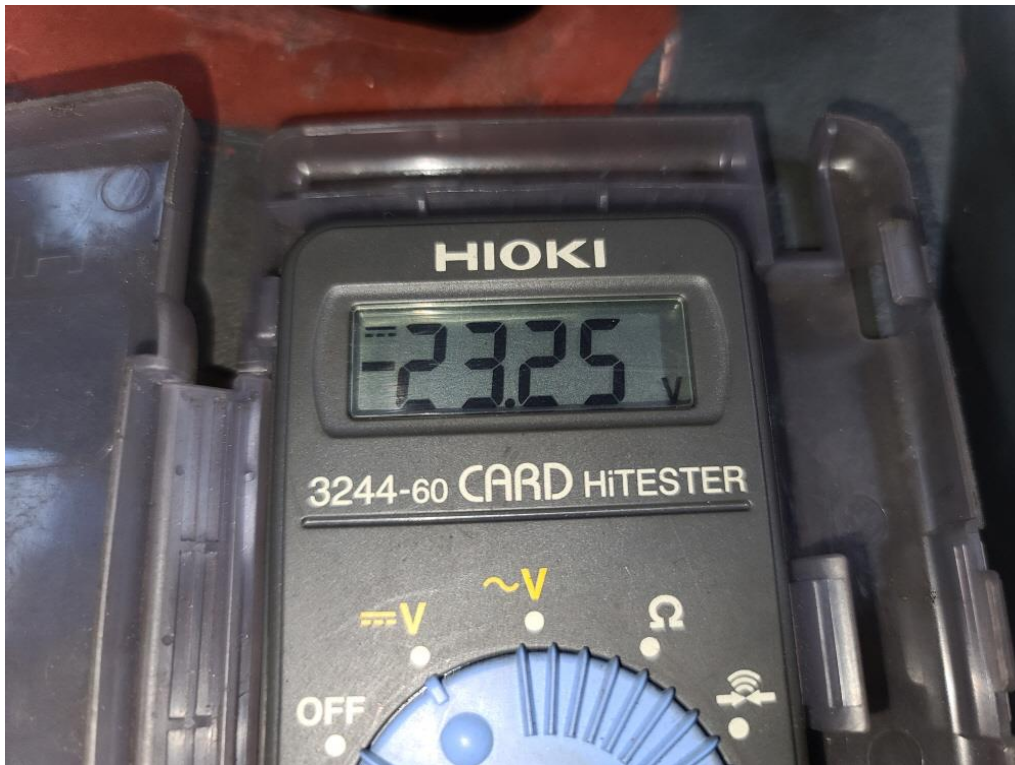
출고검사

위의 SPEED일때 T/Q 출력 전압

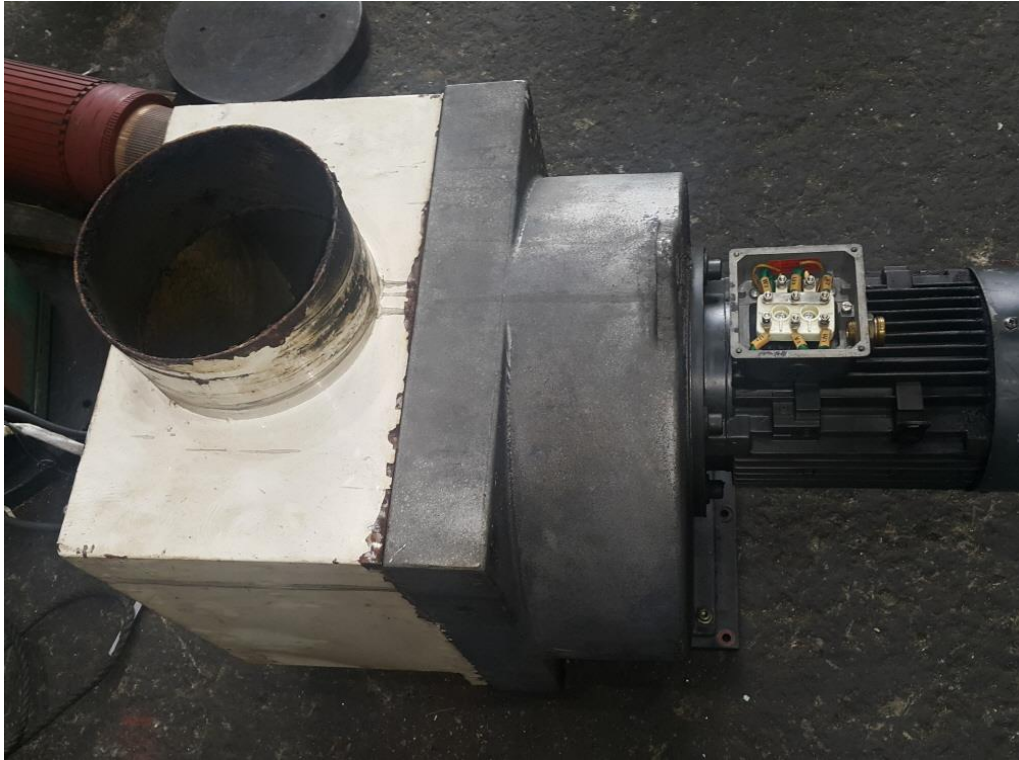
BLOWER

분해전

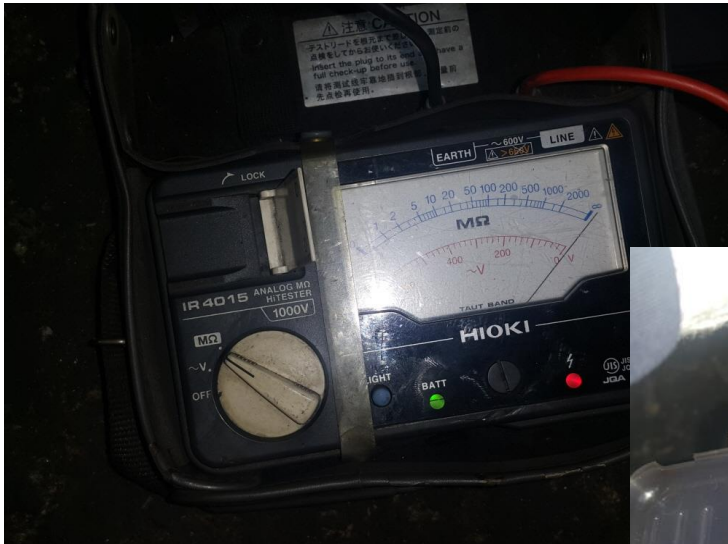
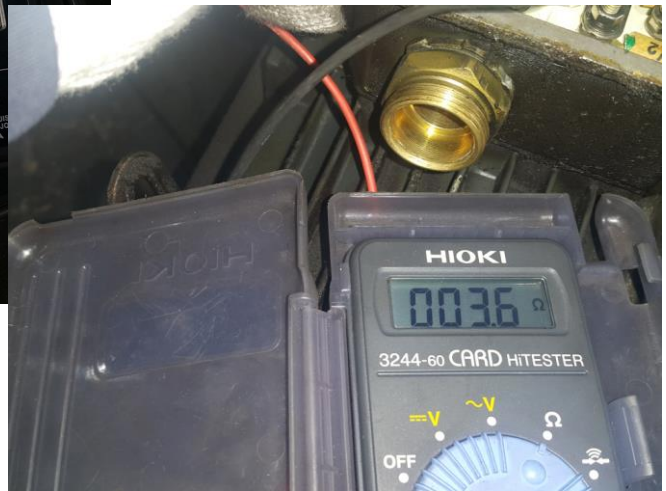
BLOWER

절연저항 & 각 상별 권선저항 동일

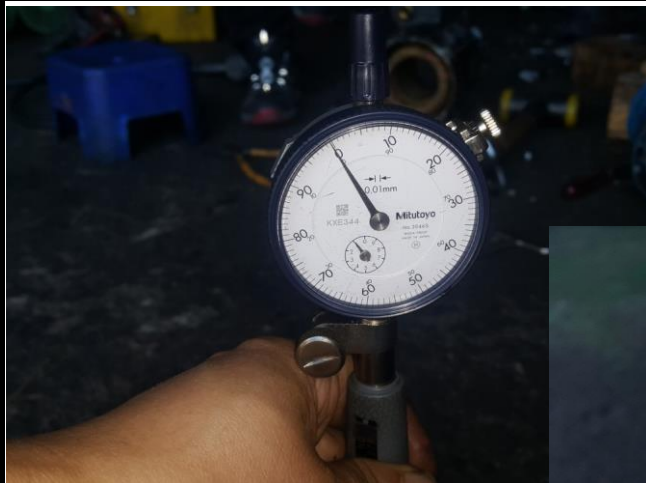
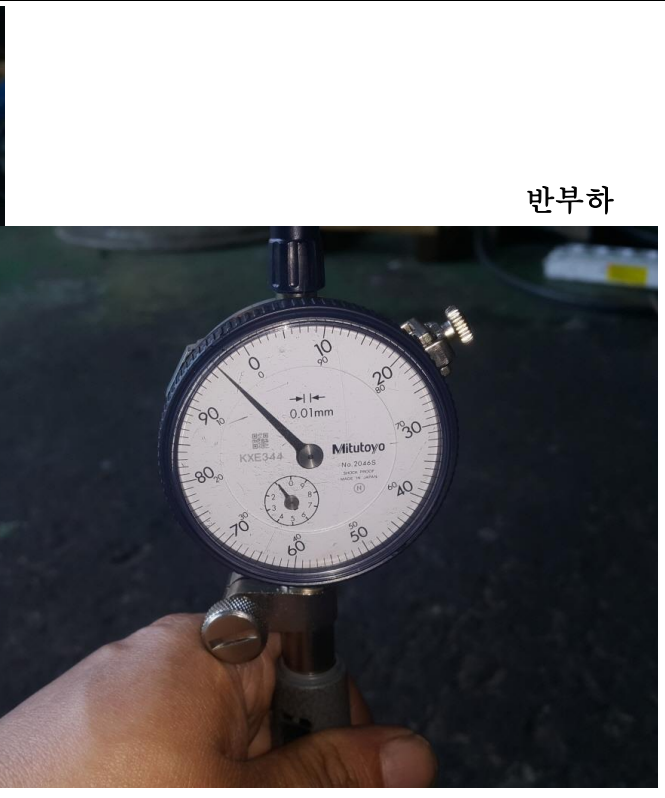
<p data-bbox="129 763 778 1077">부하</p>

<p data-bbox="778 282 1445 1077">반부하</p>
BLOWER	HOUSING검사 반 부하 4/100으로 불량
작업공정	DC MOTOR 121KW RECONDITION

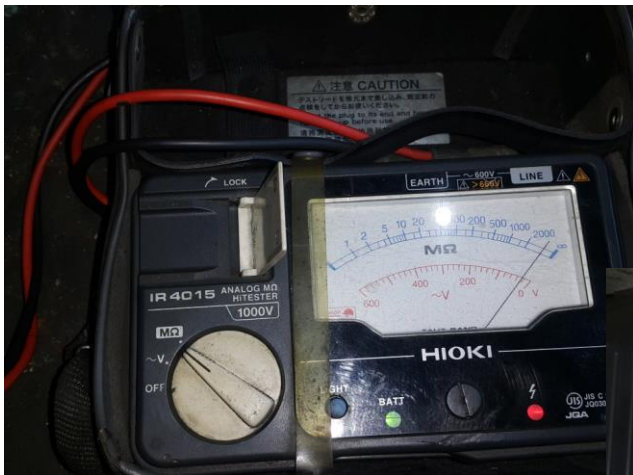
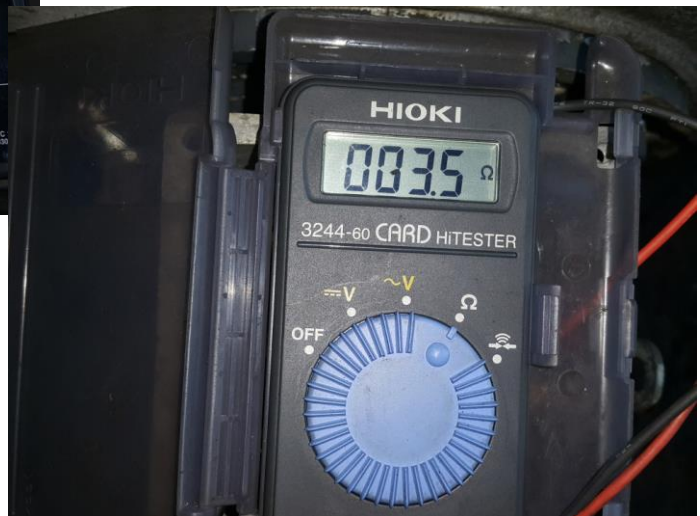
BLOWER

절연저항 & 각 상별 권선저항 동일

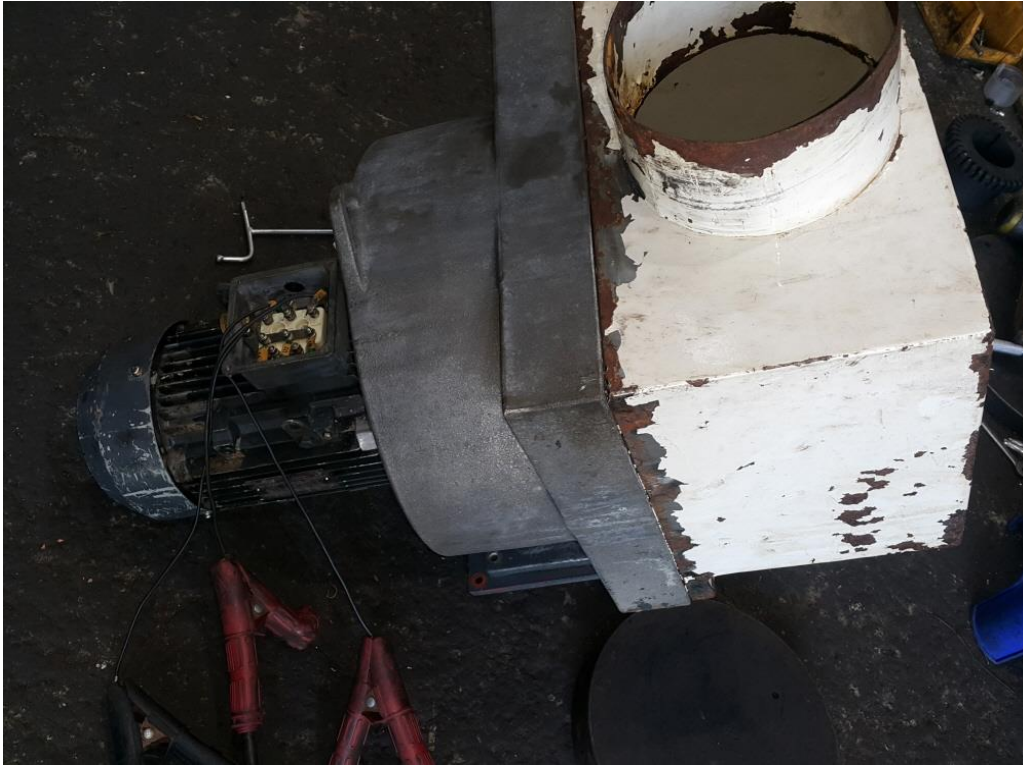
BLOWER

시운전 TEST 실시

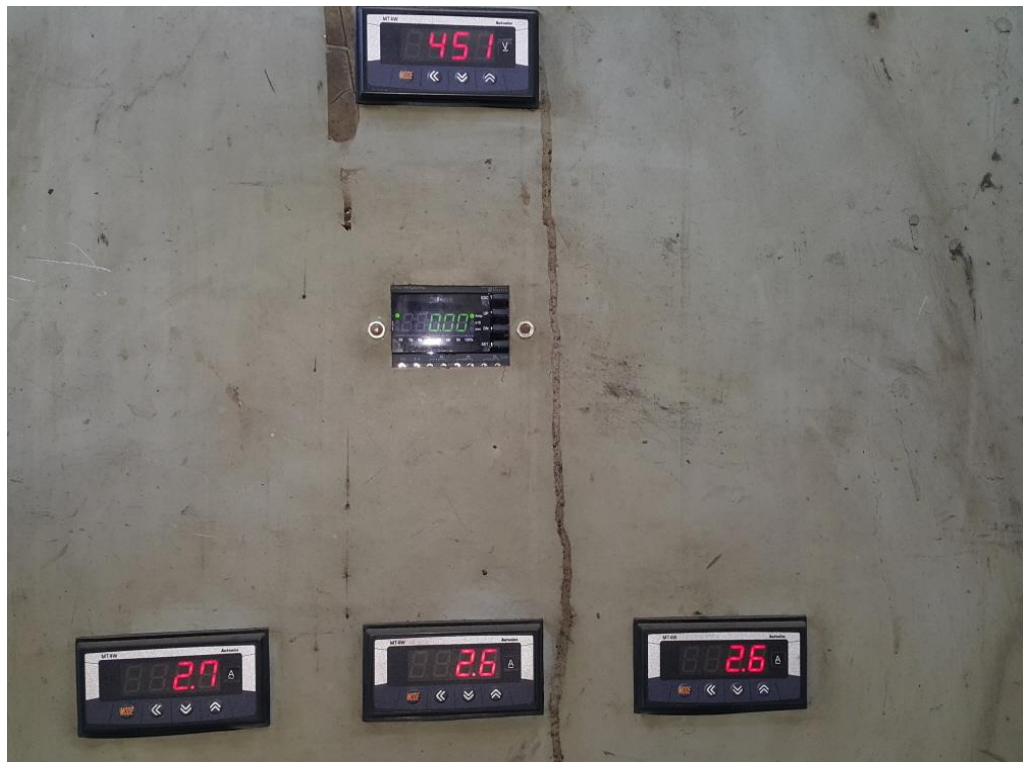
BLOWER

시운전 TEST 운전 CURRENT
