# 작업결과 보고서

| 93KW12P | MOTOR COIL 권선 (BEARING포함) | 1 | |
| | HOUSING 육성가공 BEG6320 | 1 | |
| | HOUSING 육성가공 BEG6316 | 1 | |

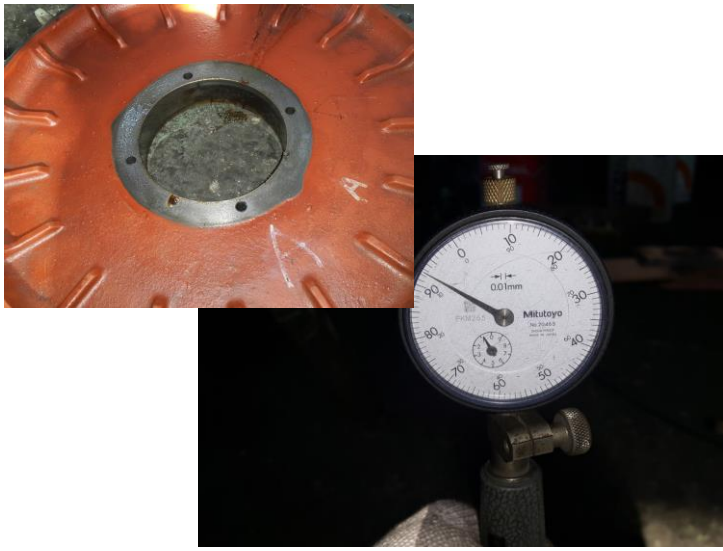
입고검사

반 부하측 HOUSING 검사 7.5/100로 불량

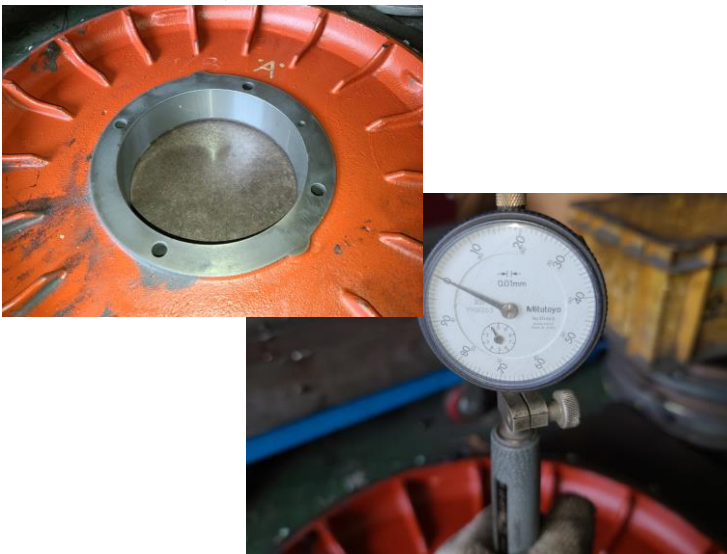
HOUSING

부하측 보수 후 검사 0/100

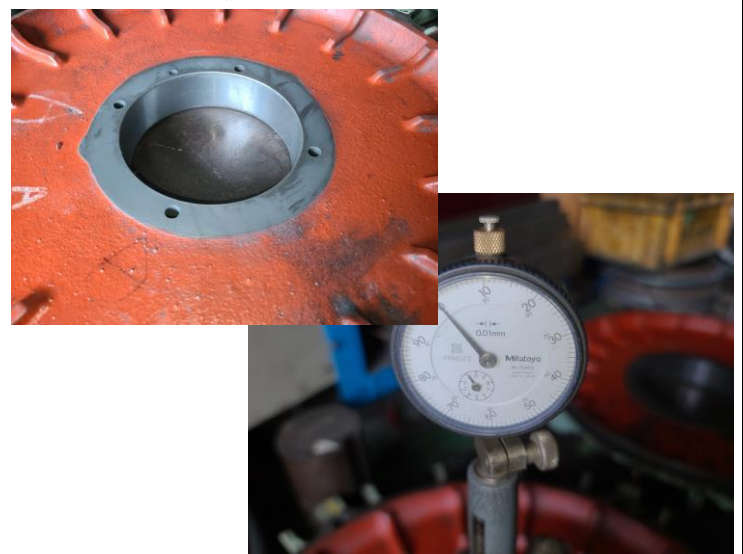
HOUSING

반 부하측 보수 후 검사 0/100

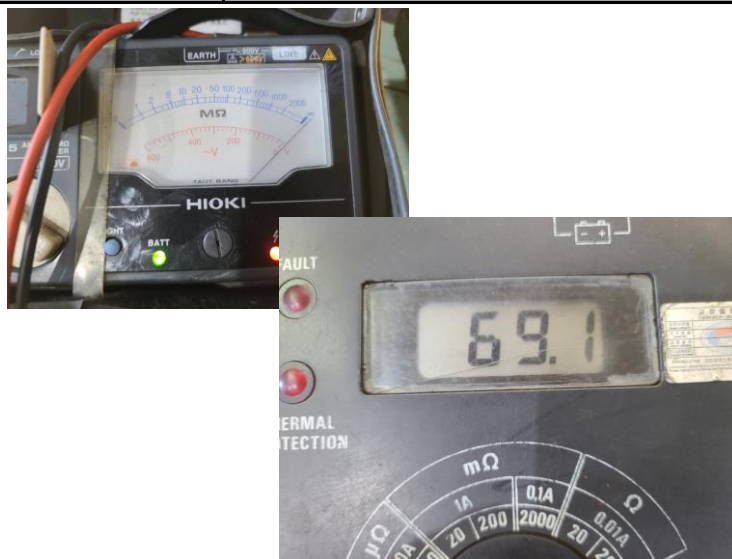
출고 검사

제습 HEATER 절연저항 & 권선저항

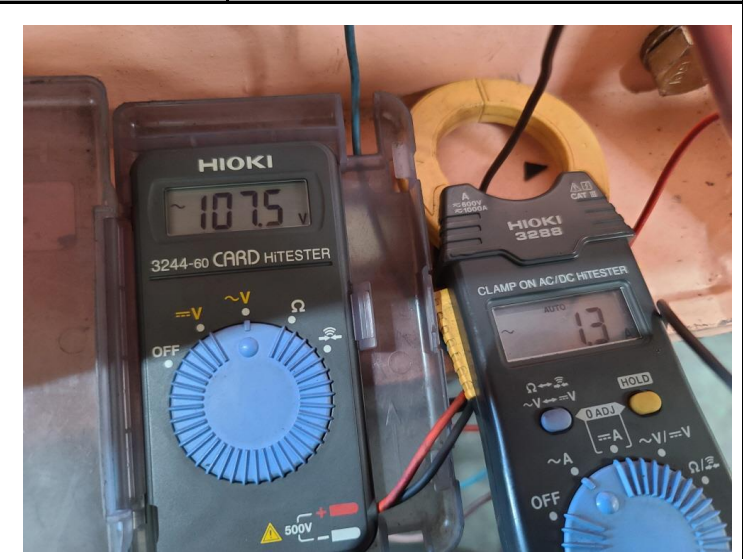
출고 검사

제습 HEATER 107.5V 1.3A

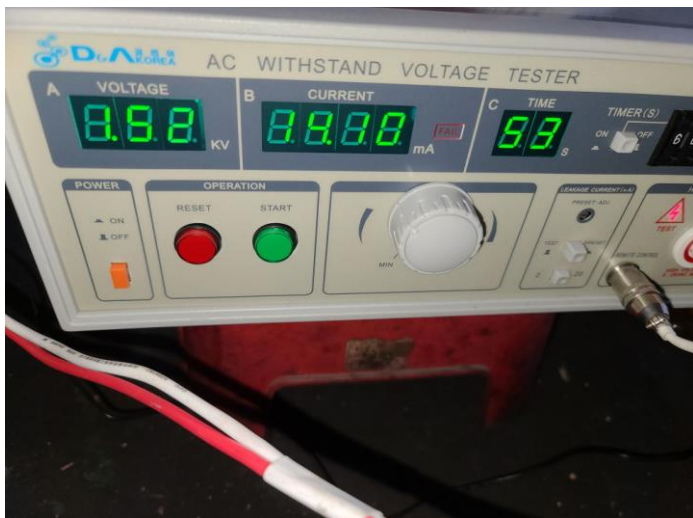
출고 검사

절연내력 시험
