# 작업결과 보고서

작업기간		감독부서	제1발 전기부
93KW12P	1 OVERHAUL	1	
	2 베어링 정비작업 6320	1	
	3 베어링 정비작업 6318	1	
	4 Housing육성가공 6320	1	
	5 CORE 고정 BRACKET	1	
작업결과 확인	양호

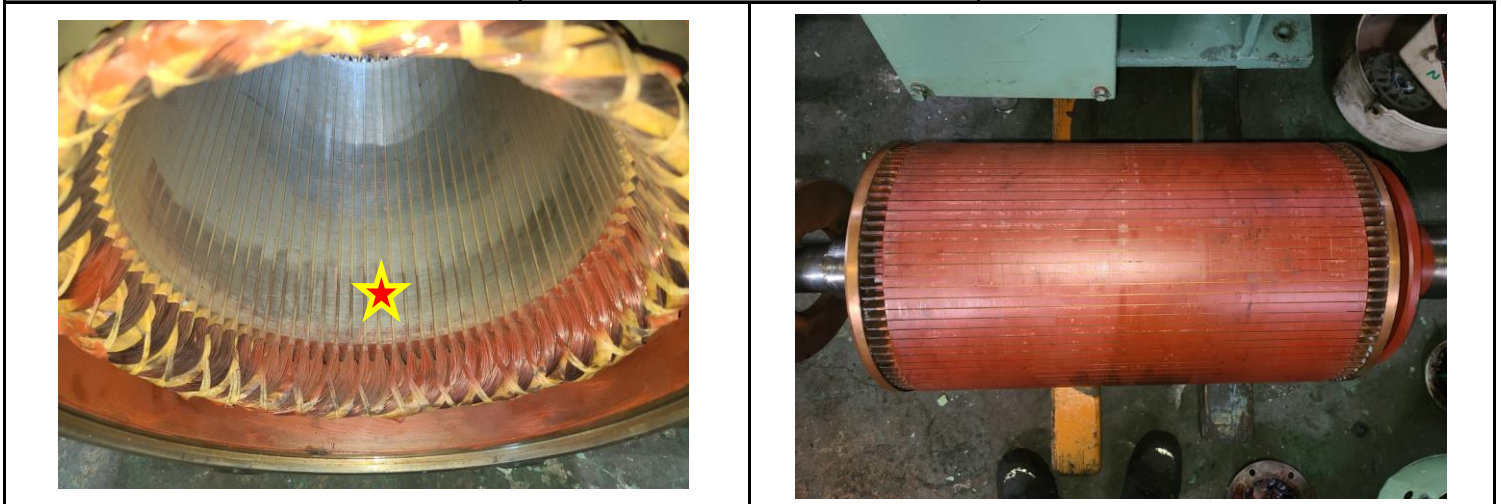
입고검사	CORE에 스쳐가는 정도의 마찰 흔적	입고검사	ROTOR로 보아 마찰 판단하기 어려움
------	----------------------	------	-----------------------

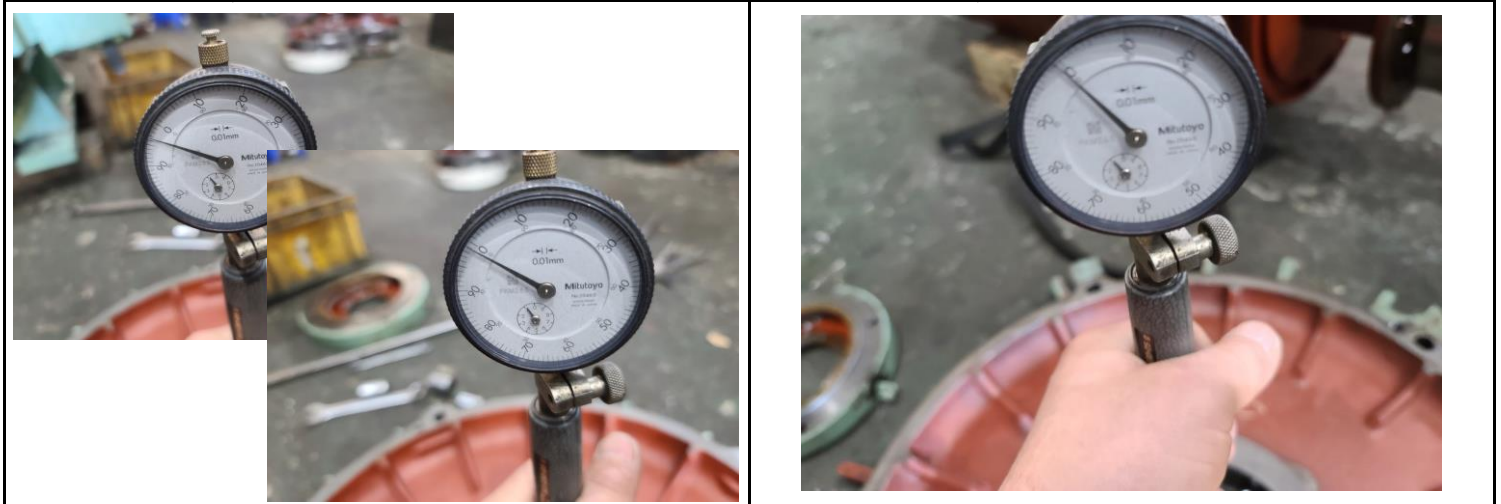
입고검사	부하측 HOUSING 검사 1~ 5/100로 불량	입고검사	반부하측 HOUSING 검사 1/100로 양호
------	-----------------------------	------	---------------------------

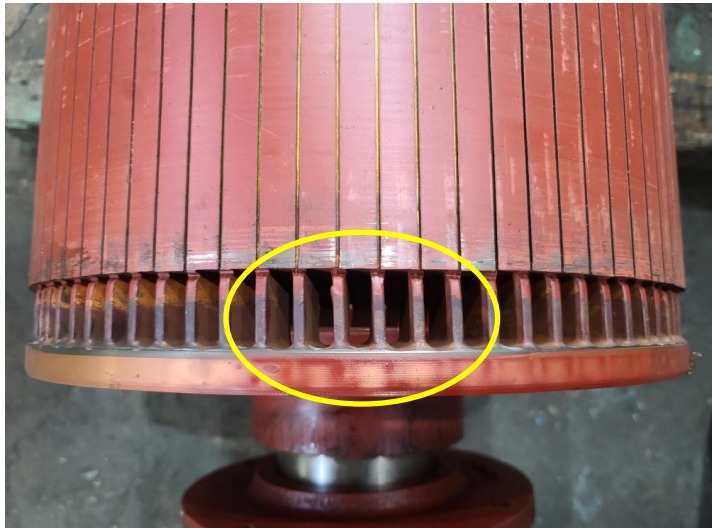
입고검사

ROTOR만 회전시 뚝뚝거리는 소리발생

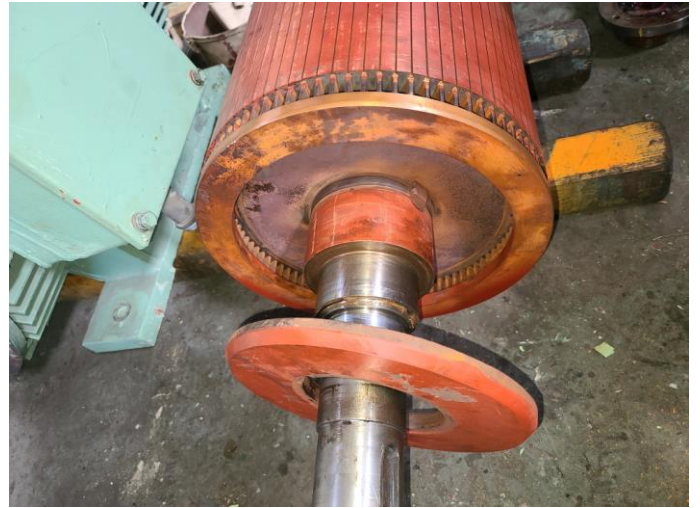
입고검사

고정 BRACKET 헐겨워 이상소음 원인이 됨

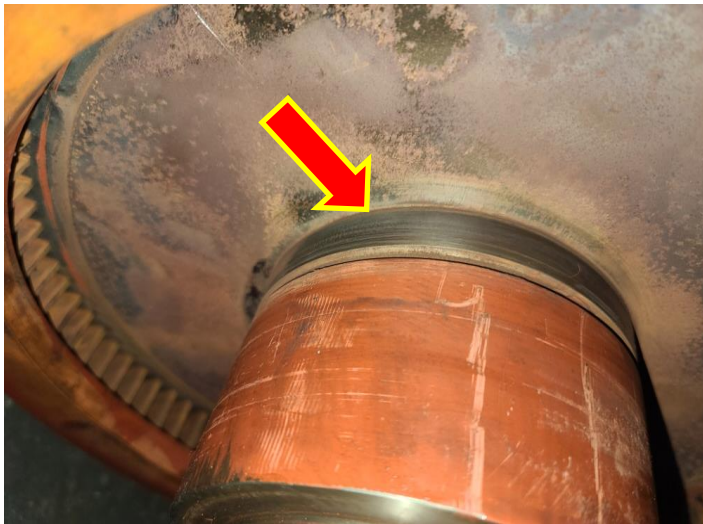
입고검사

CORE고정 BRACKET 고정불량

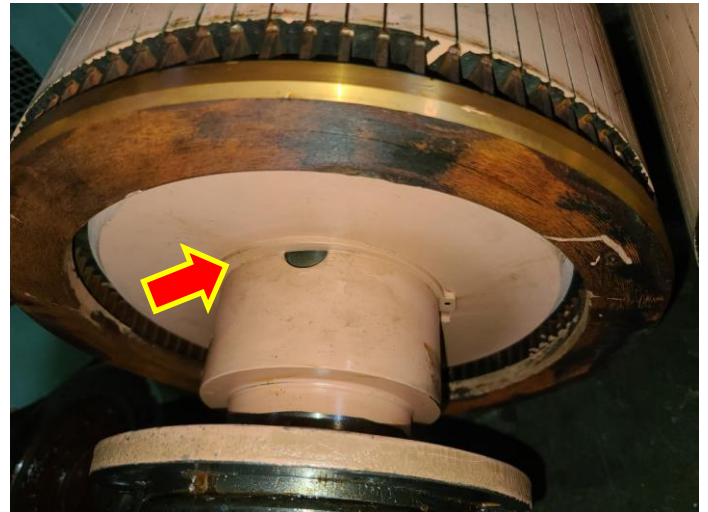
참고사진

역지끼워 맞춤으로 고정 되어야 함

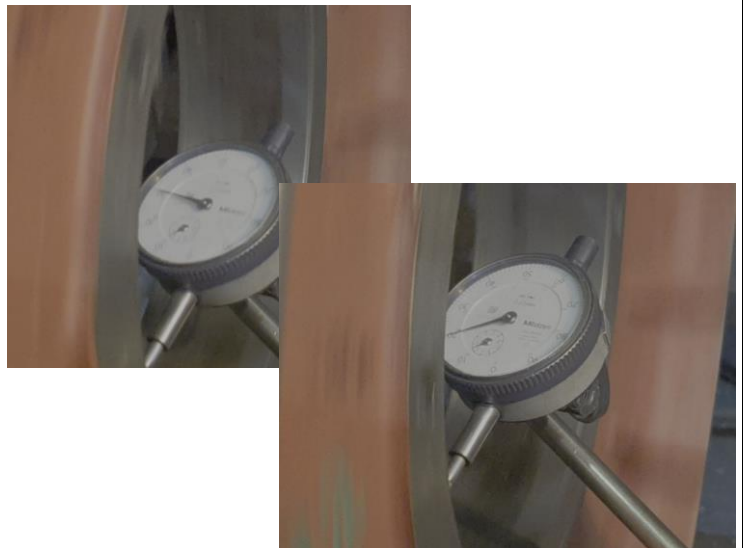
부하측 HOUSING

RUNOUT CHECK 10/100편심

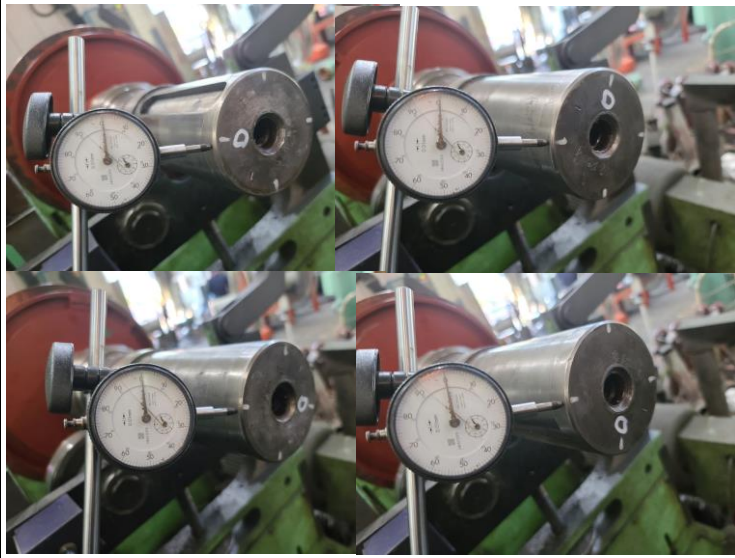
ROTOR

SHAFT RUNOUT CHECK 실시 양호

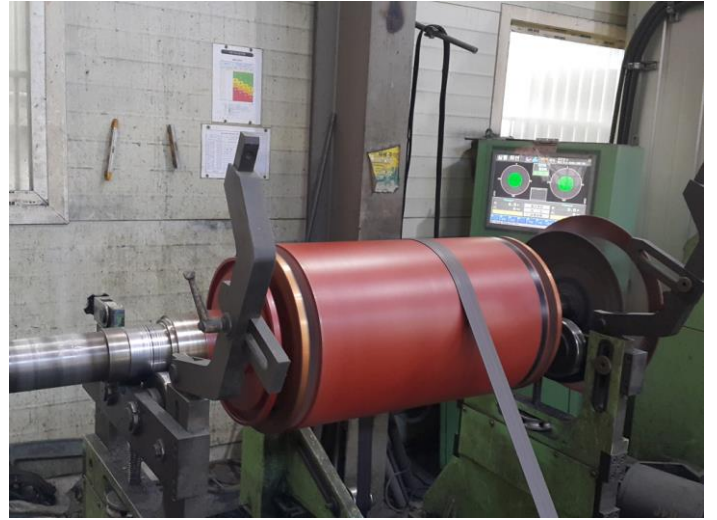
ROTOR

BALANCING 실시 양호

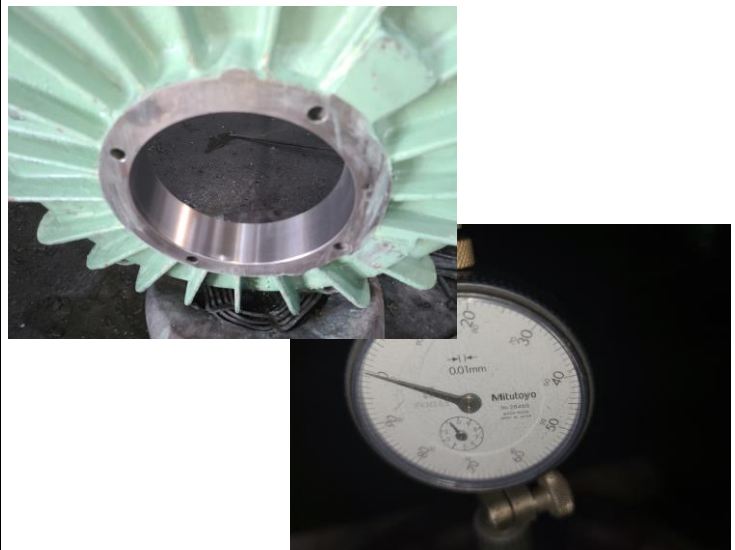
부하측HOUSING

METALLIZING 연마 후 검사 0/100
