작업공정사진철

공사명: MAIN SPINDLE MOTOR 2대

규격: AC MOTOR FANUC SERVO 100KW

REPAIR 내역: 침수 MOTOR 보수
양측 HOUSING보수
냉각 FAN MOTOR보수
BEARING교환 조립
입 출고검사 시운전 TEST

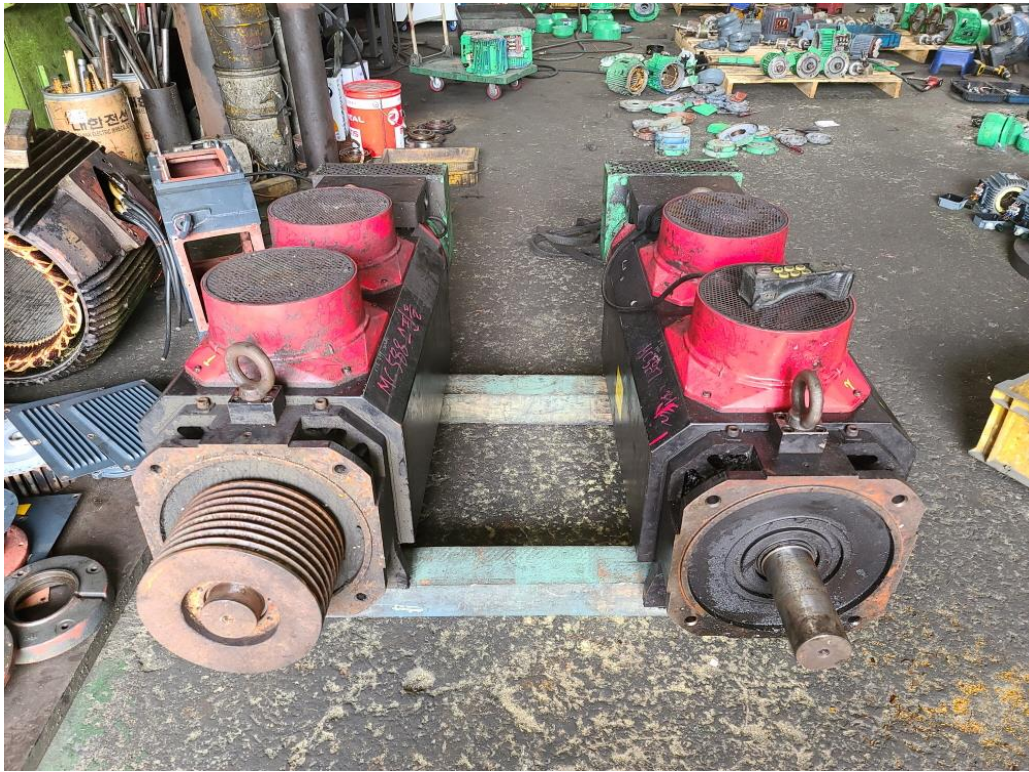
Ass'y

분해 전

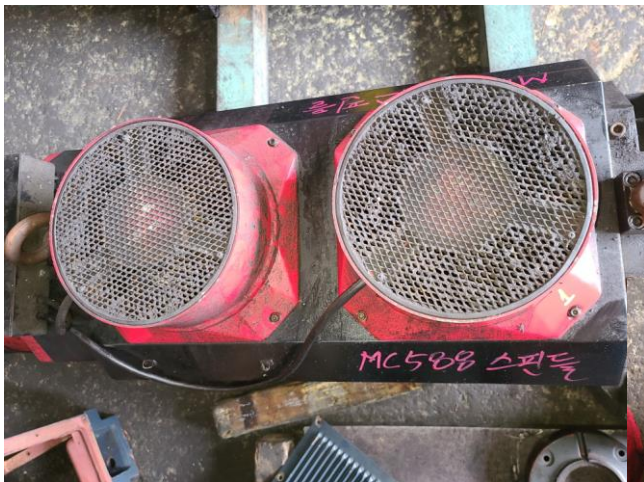
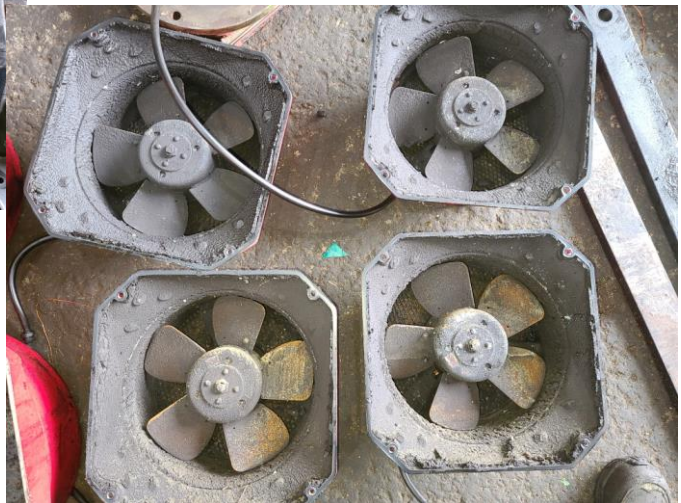
냉각 FAN

분해 실시

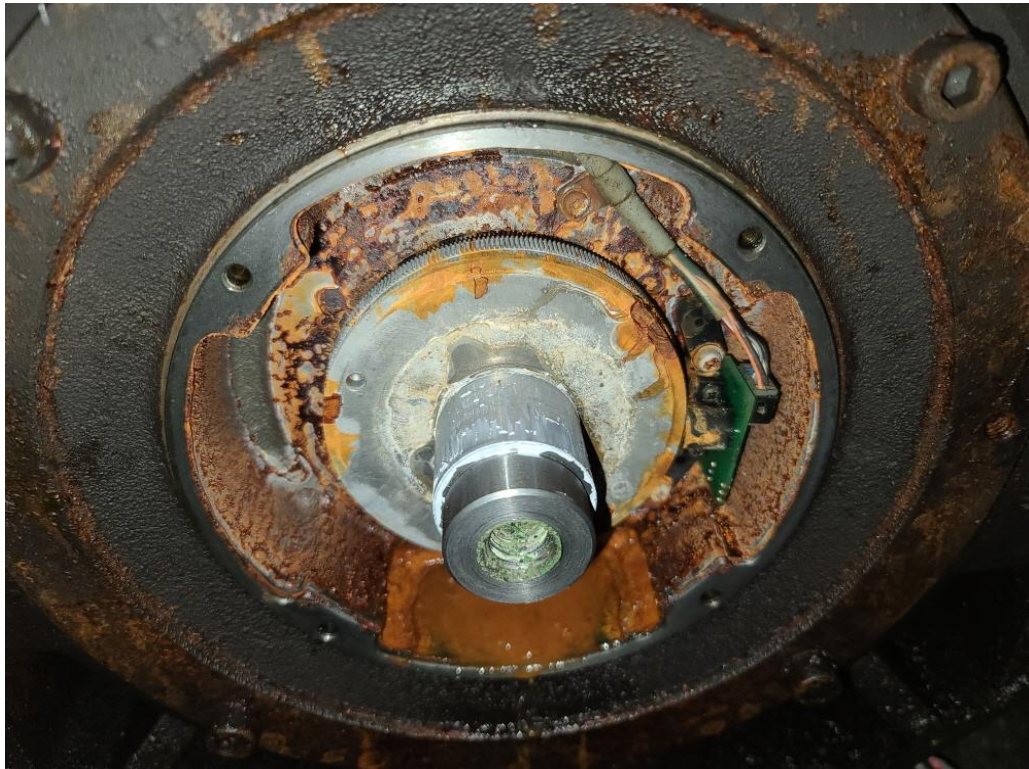
POSITION ENCODER 부

분해 실시

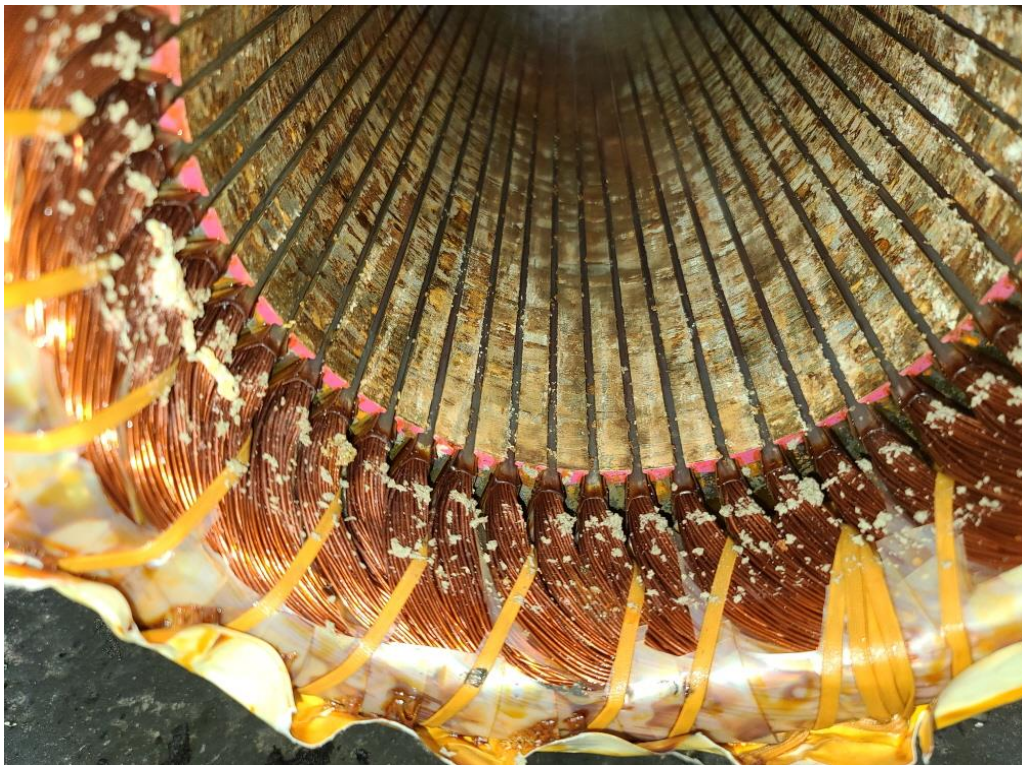
STATOR 권체

분해 후 권선 부

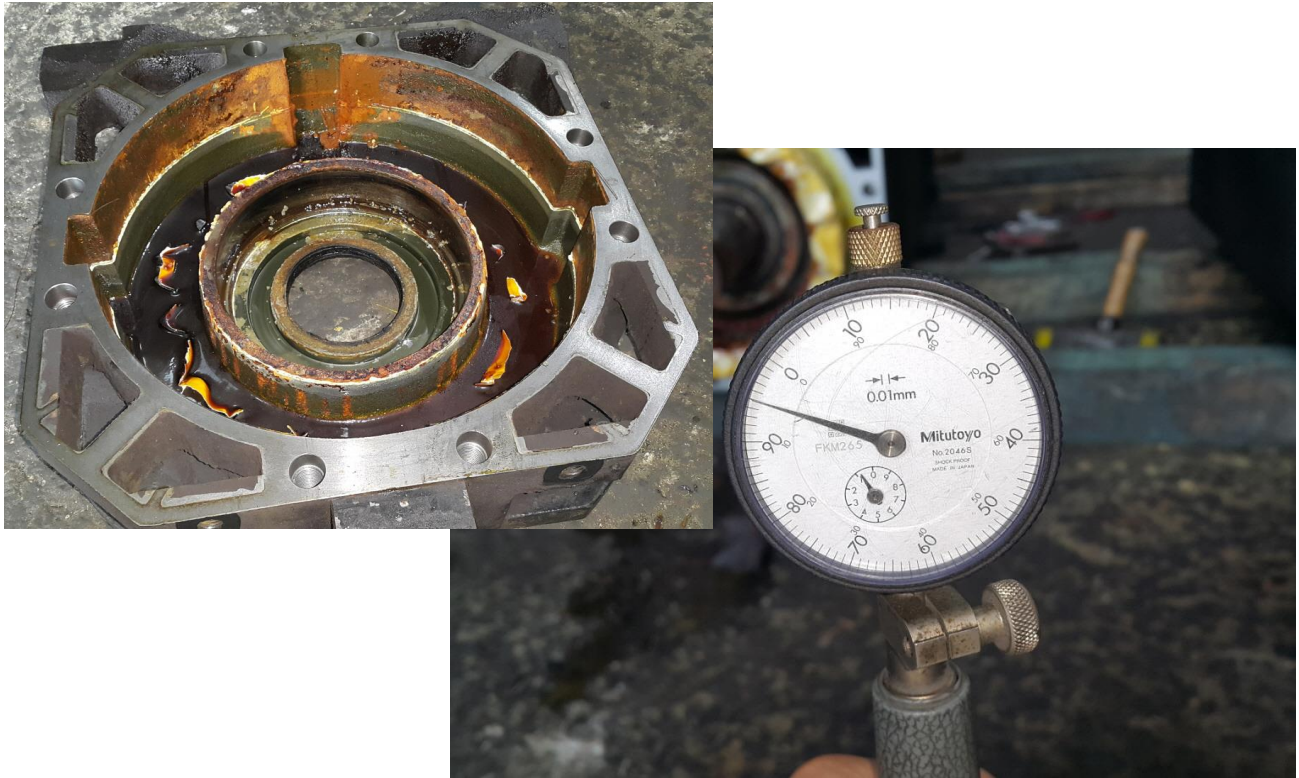
BRACKET MC588	2대 부하측 HOUSING 측정치 5/100으로 불량
작업공정	AC SERVO MOTOR 입고검사

BRACKET MC588	양측 HOUSING 보수 후 검사 0/100
작업공정	AC SERVO MOTOR RECONDITION

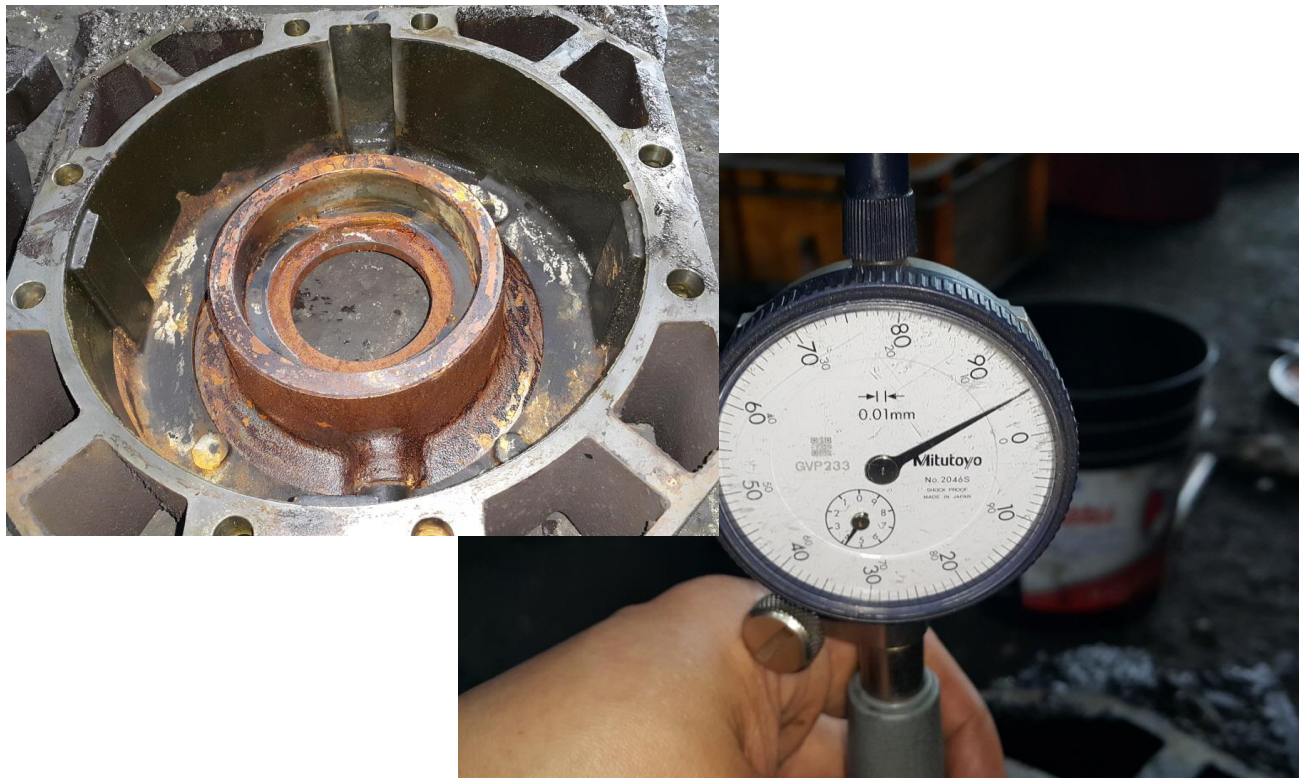
BRACKET MC588	2대 반 부하측 HOUSING 측정치 5/100으로 불량

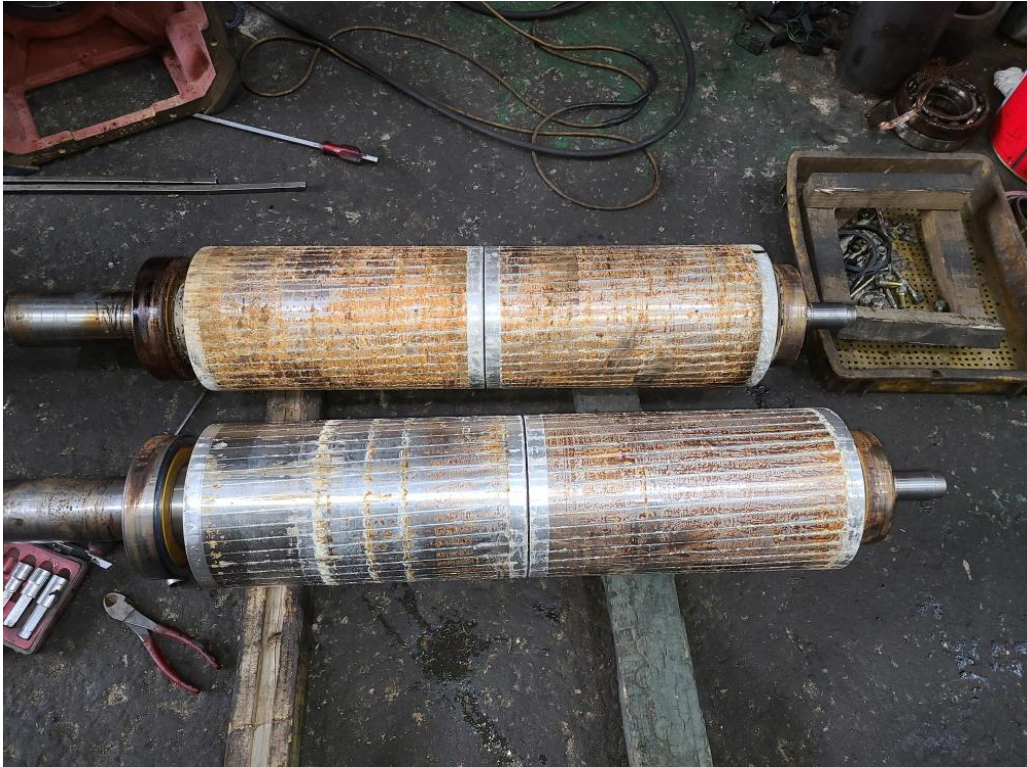
ROTOR

분해 후

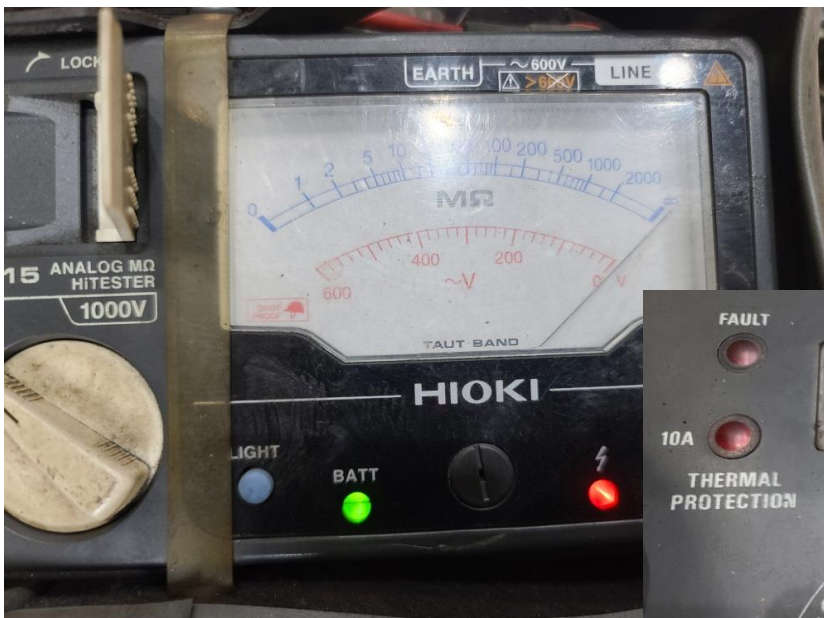
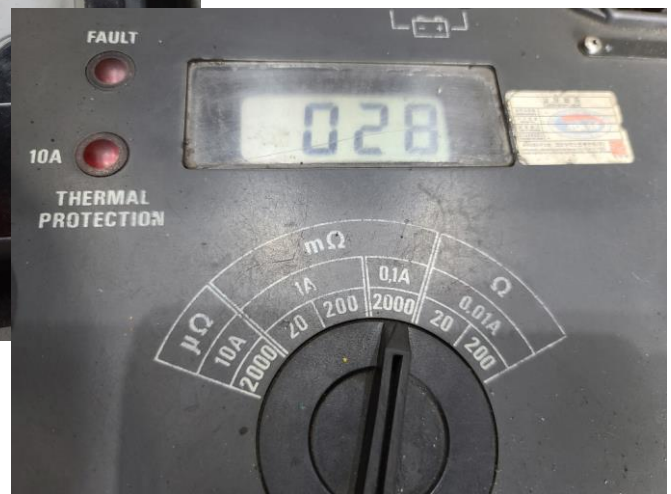
출고검사 MC588

절연저항 & 각상별 권선저항 동일

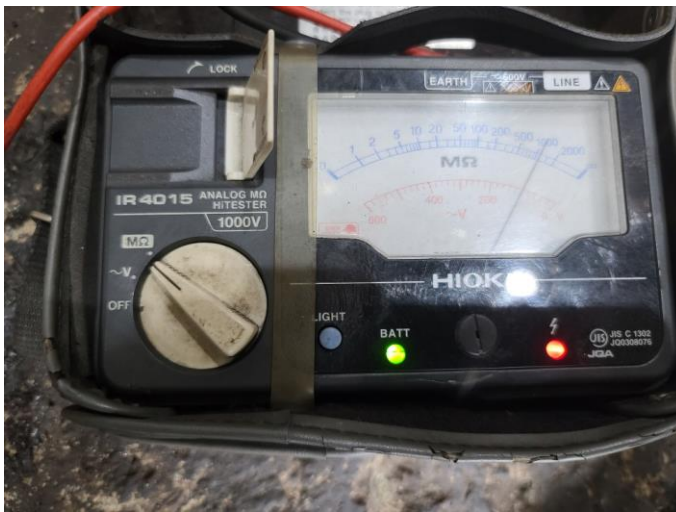
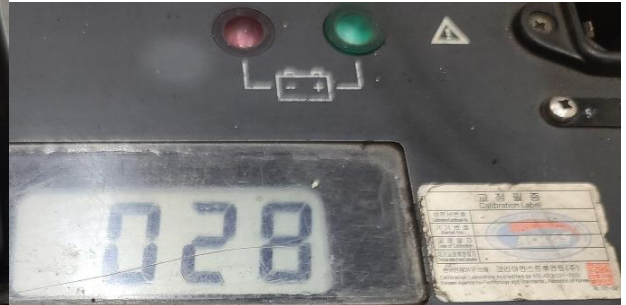
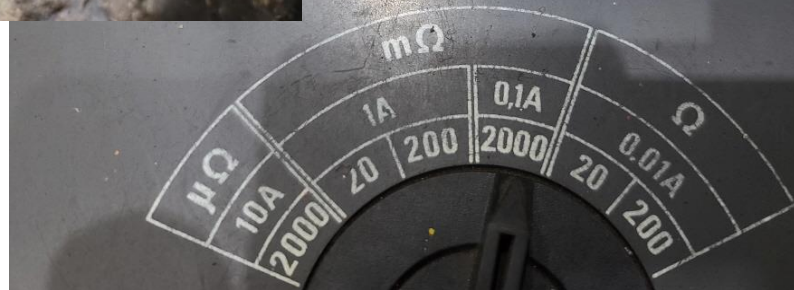
출고검사 MC587

절연저항 & 각상별 권선저항 동일

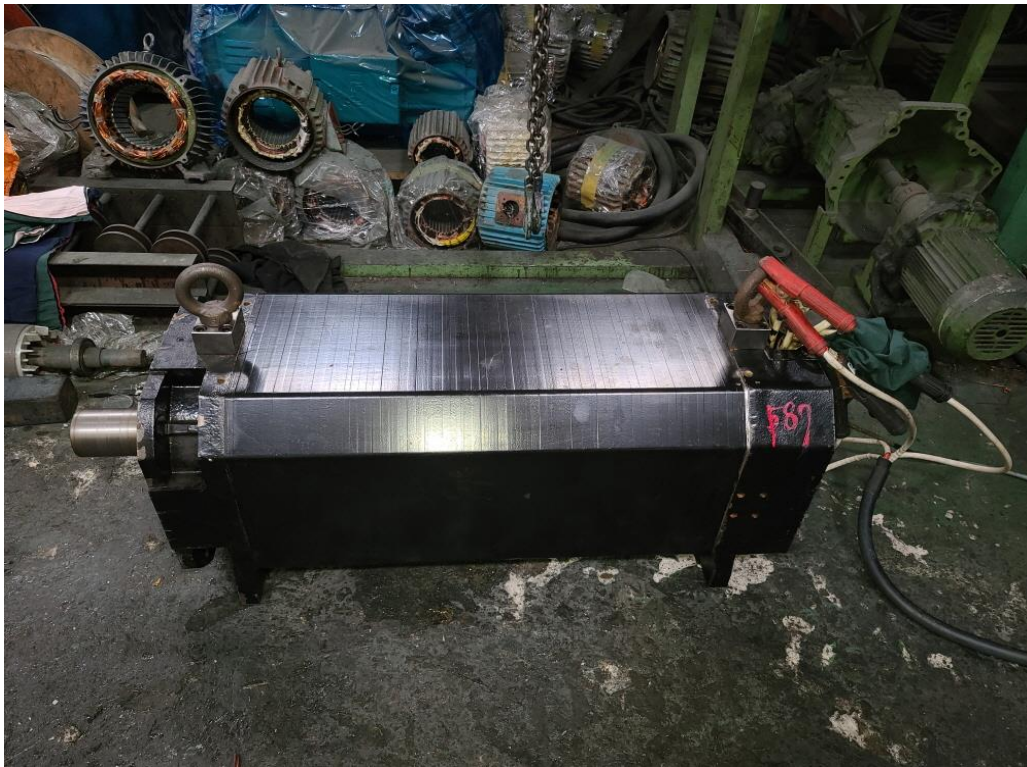
출고검사

시운전 TEST 실시

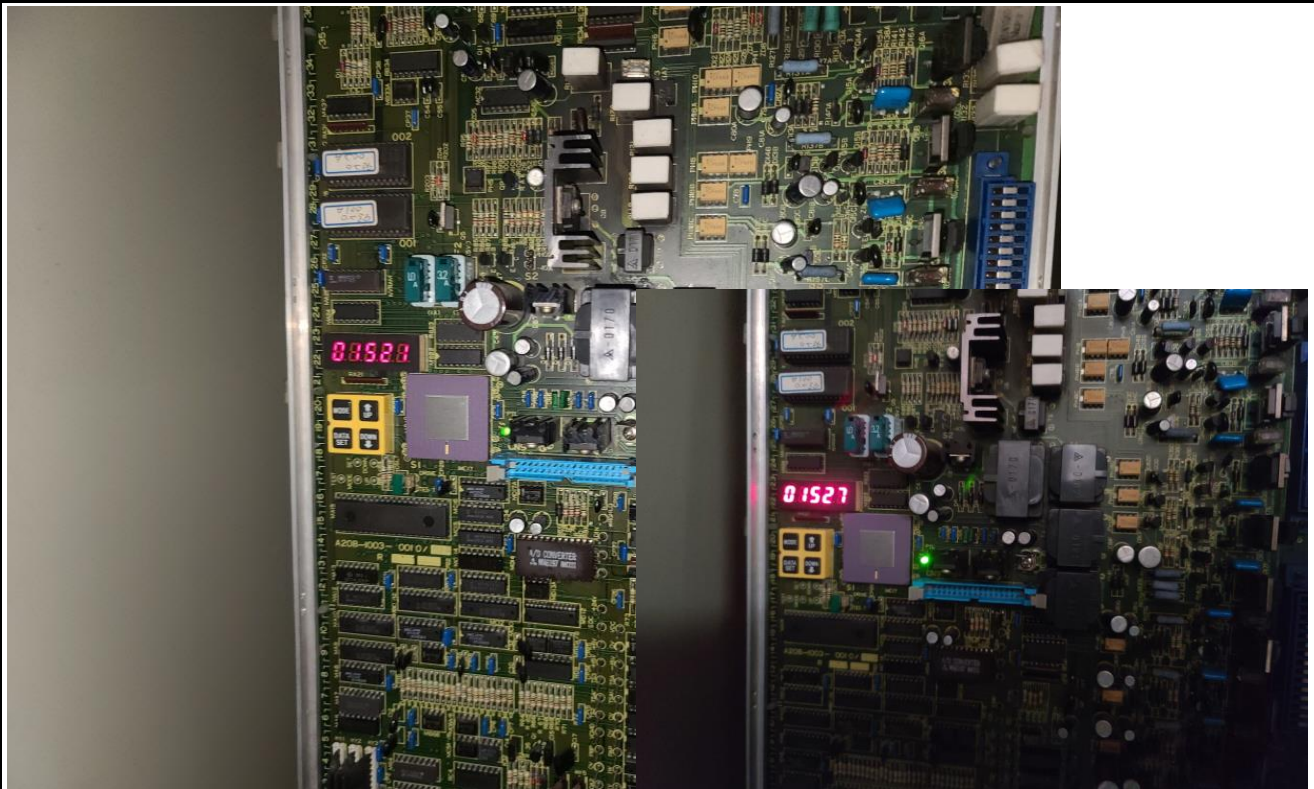
출고검사

2대 동일한 조건으로 시운전 TEST 실시 완료

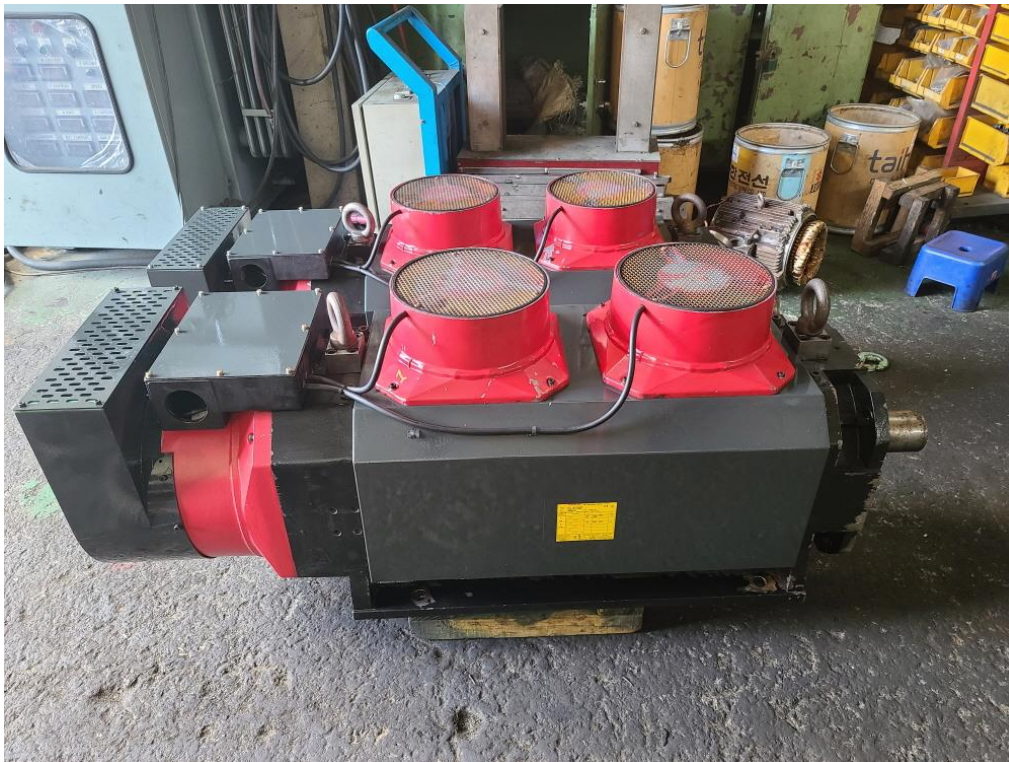
Ass'y

출고검사 후
