작업공정사진철

고객명: (주)
공사명: 침수 MOTOR 정비

규격: DC MOTOR 222KW

REPAIR 내역: 분해 조립 및 불순물 CLEANSING DRYING
COMMUTATOR 동심도 가공 및 UNDERCUTTING
양측 HOUSING METALLIZING 연마
BEARING 및 BRUSH 교환
출고검사 시운전 TEST

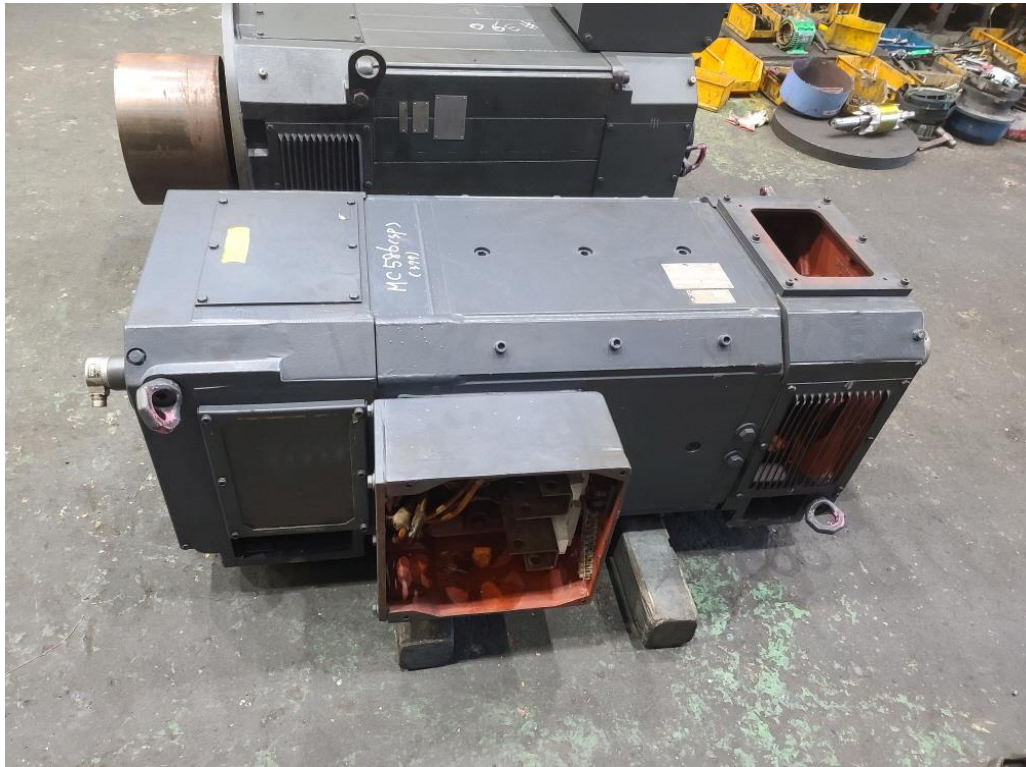
Ass'y

분해 전

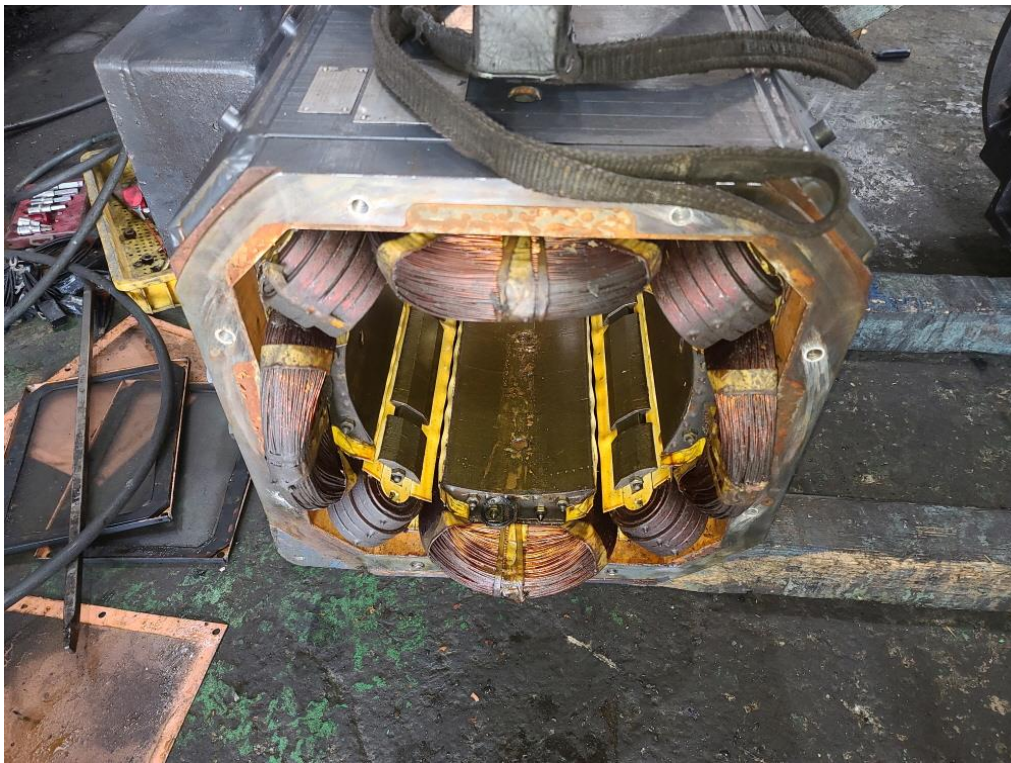
계자 권체

분해 후

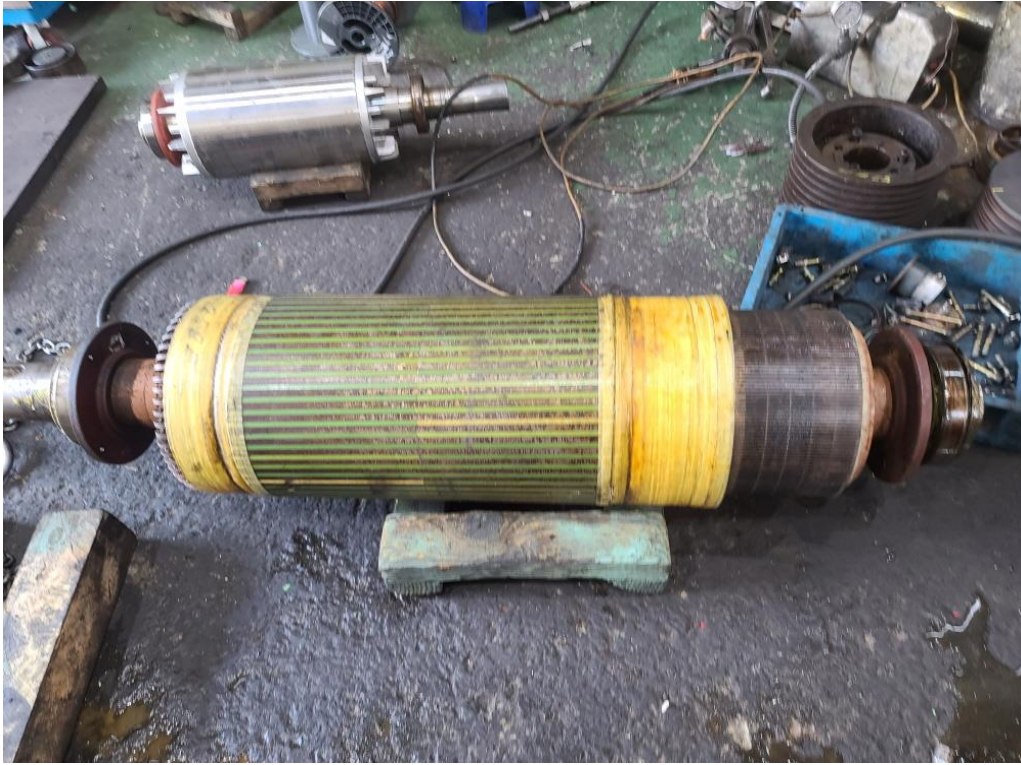
ARMATURE

분해 후

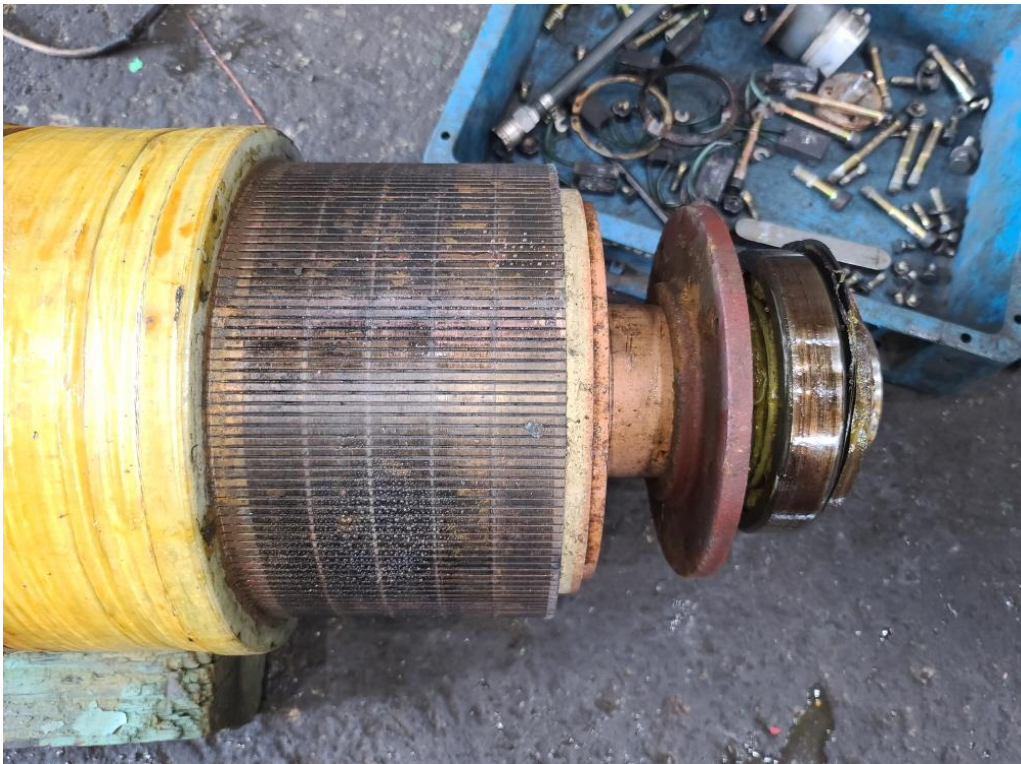
COMMUTATOR

조흔 현상

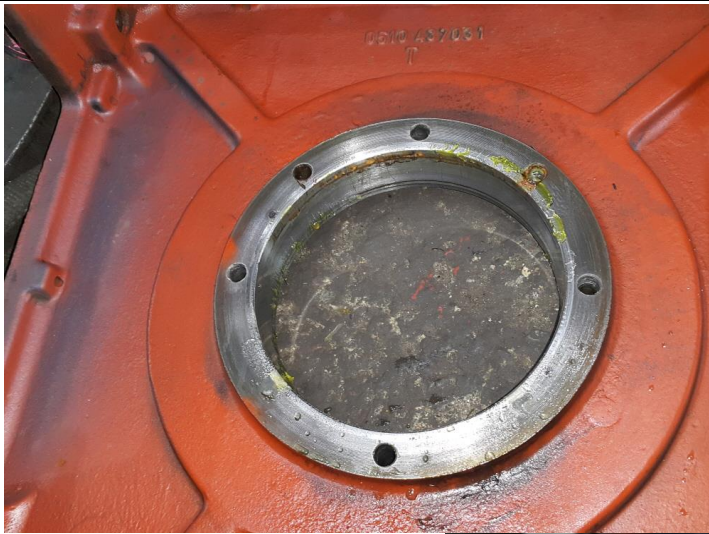
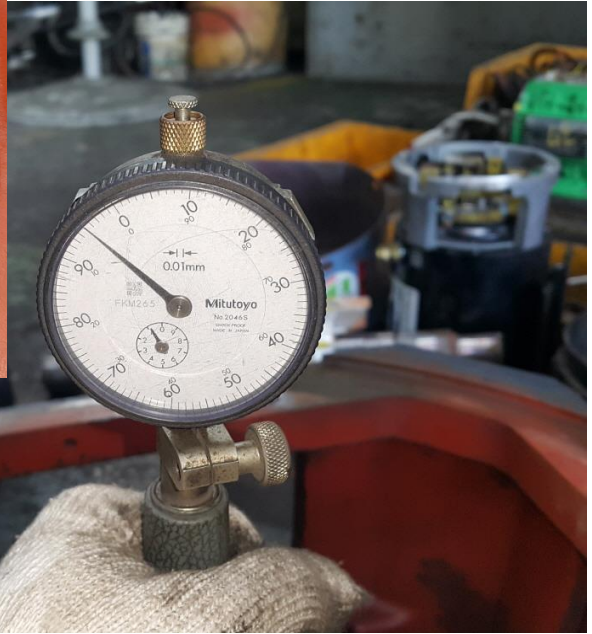
BRACKET

부하측 HOUSING 검사 5/100로 불량

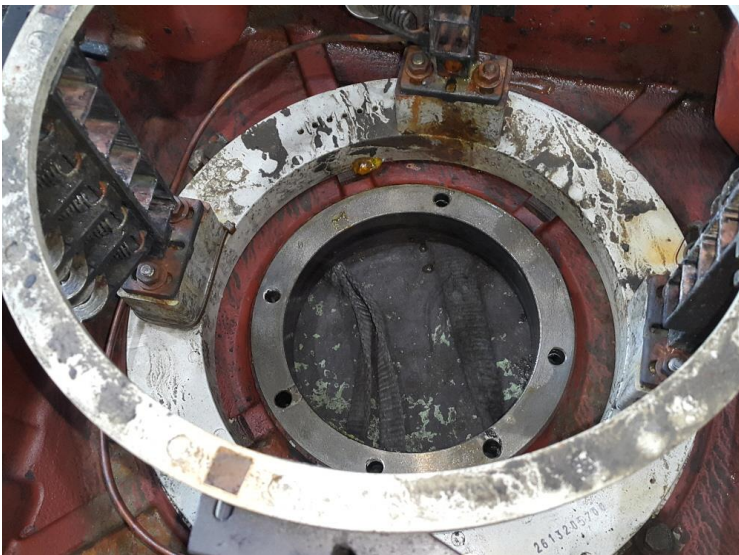
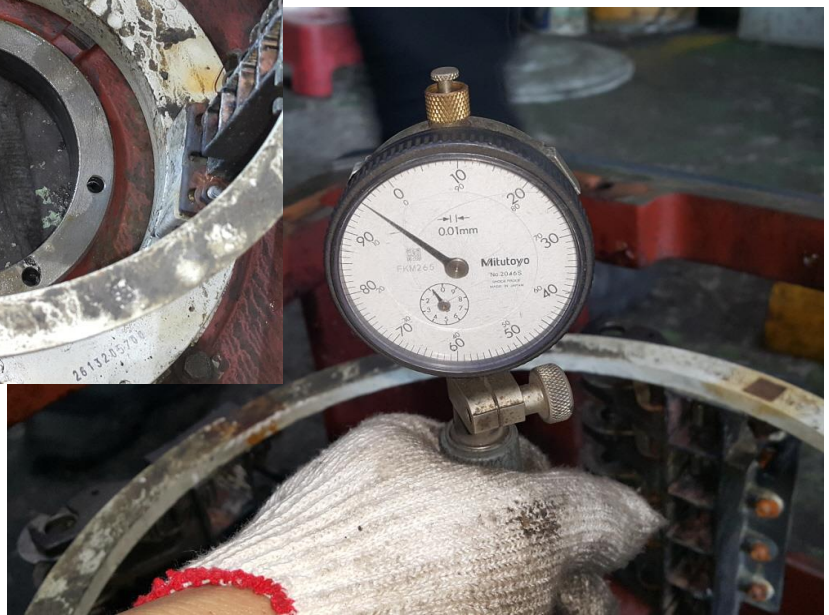
BRACKET

반 부하측 HOUSING 검사 5/100로 불량

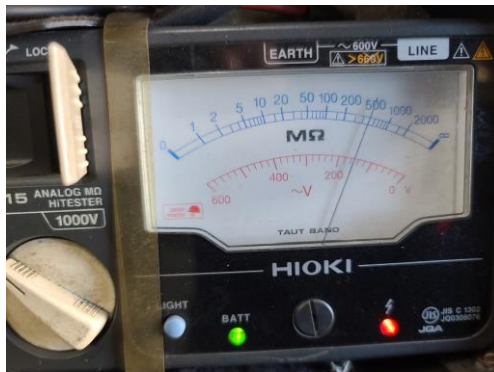
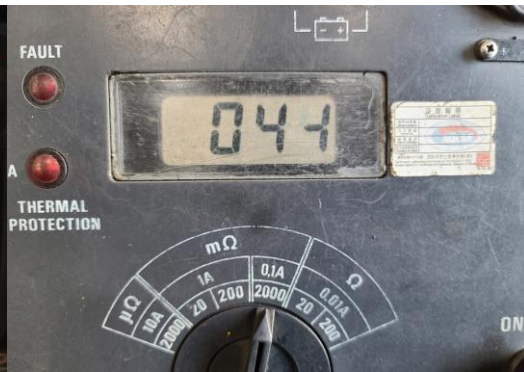
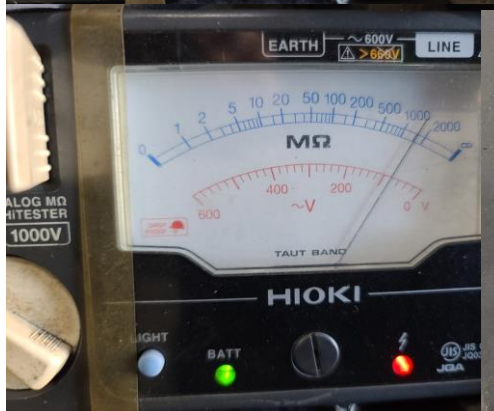
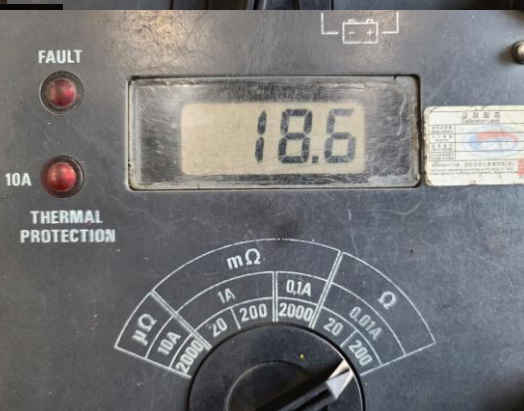
절연저항 & 권선저항

ARMATURE
절연저항

ARMATURE
권선저항

FIELD
절연저항

FIELD
권선저항

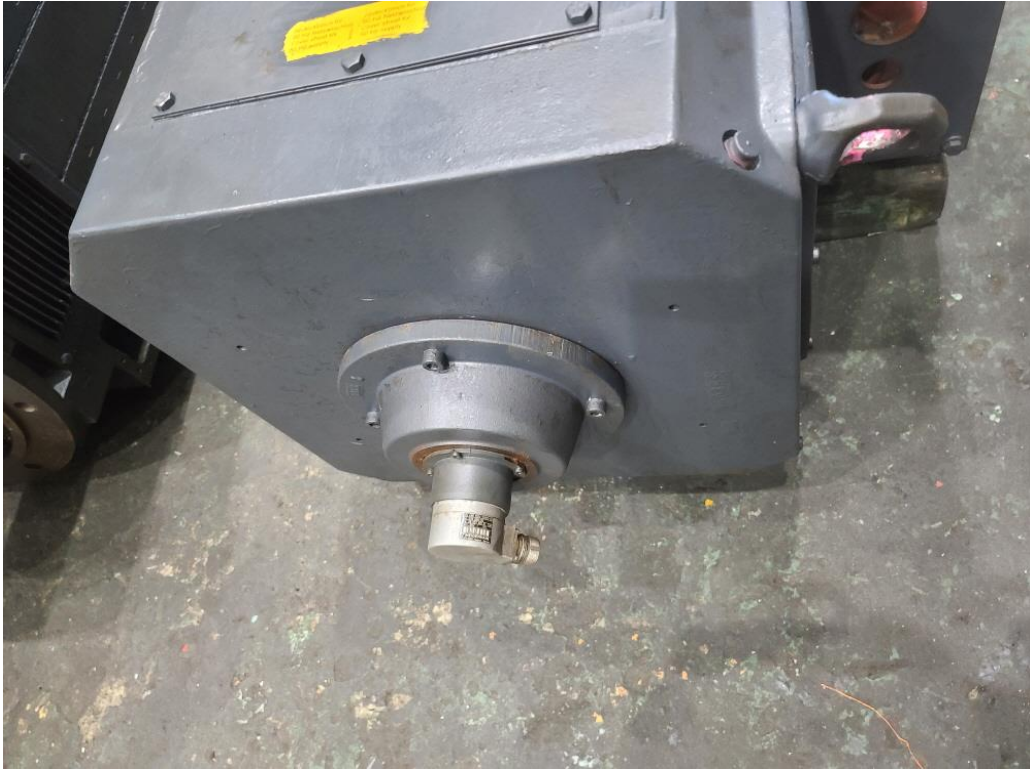
출고검사

ENCODER는 수리 불가하고 재고가 없어 구매가 안됩니다

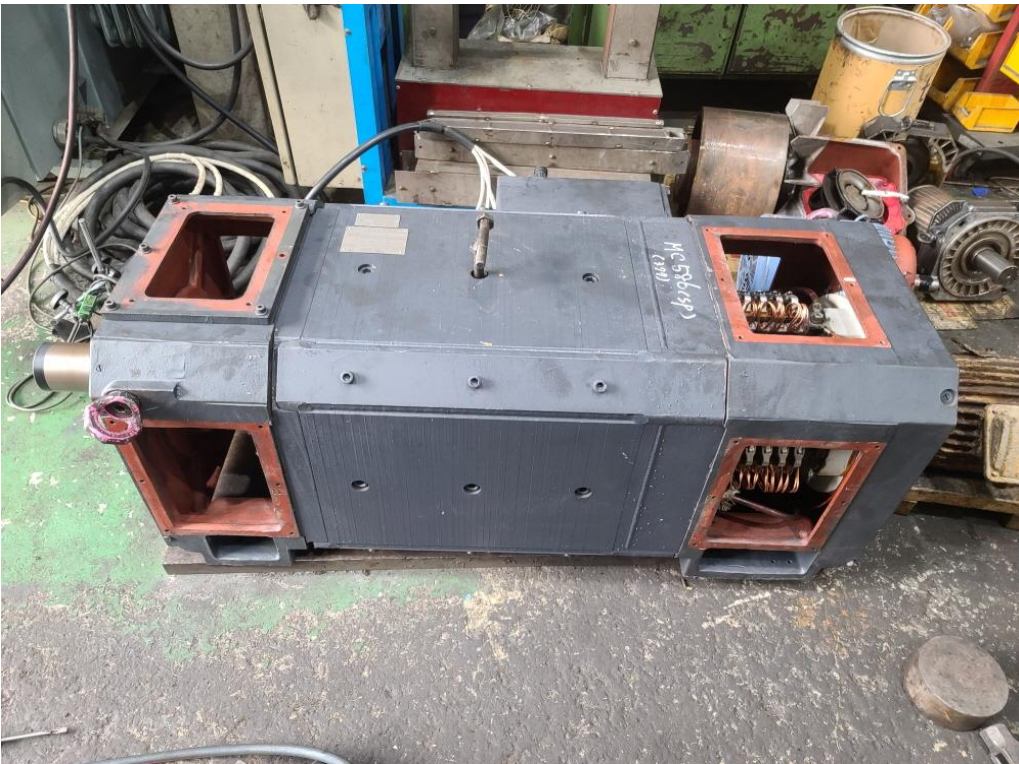
출고검사

시운전 TEST실시

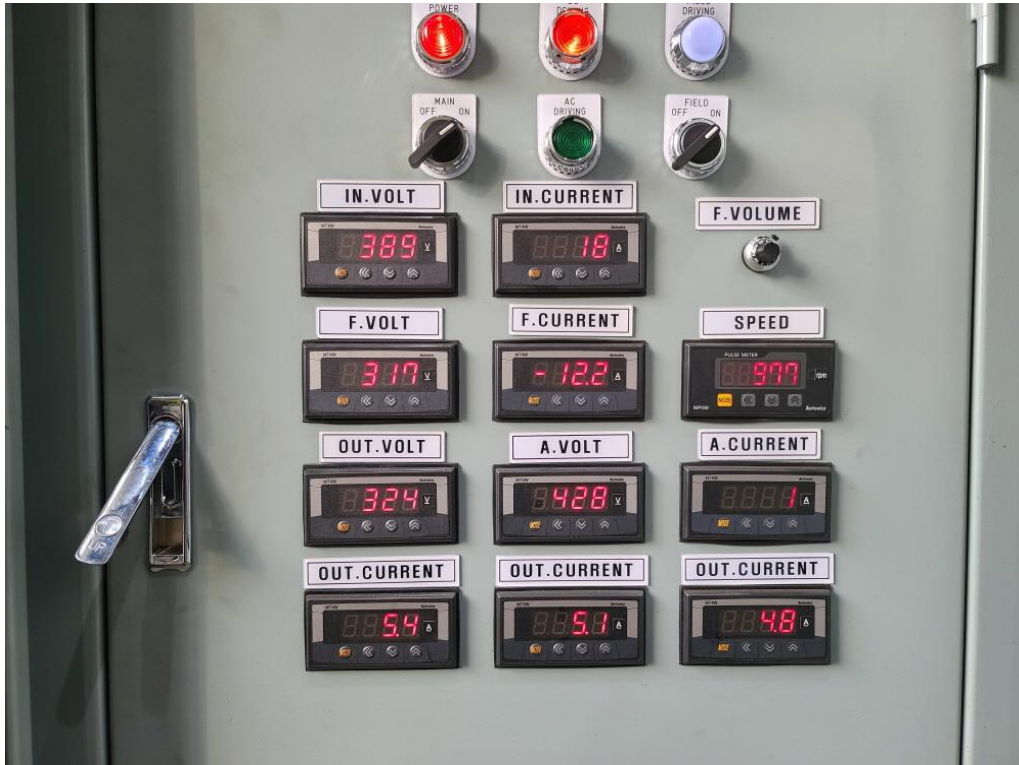
출고검사 시운전 MONITORING

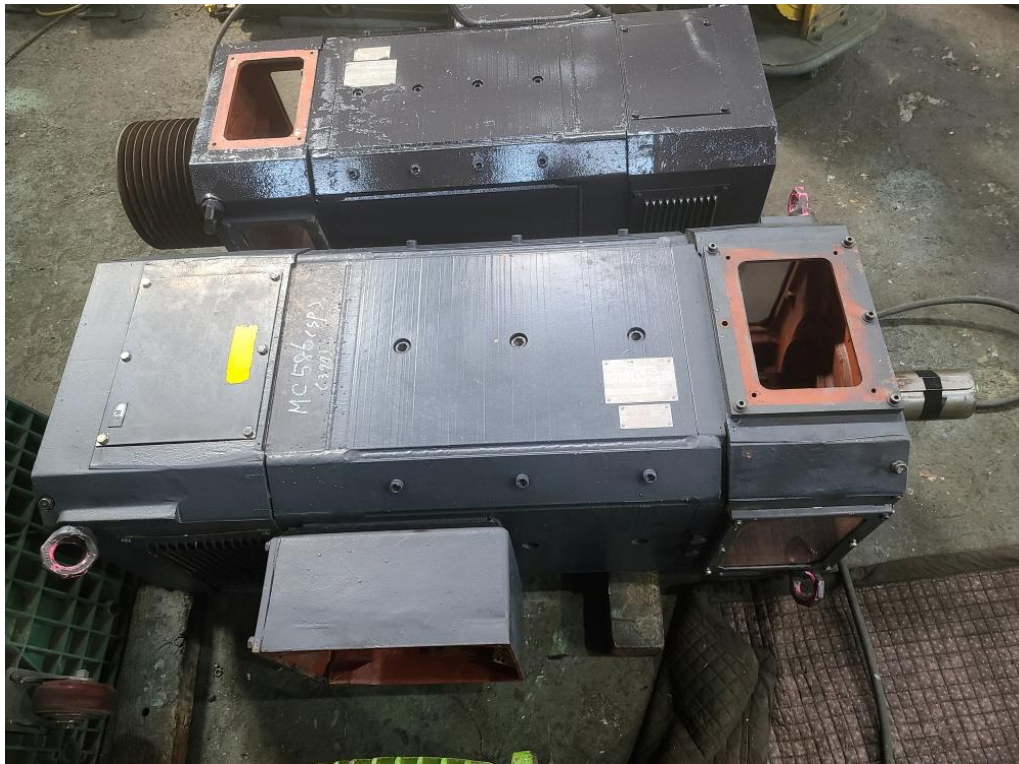
Ass'y

출고검사 후
