# 작업공정사진철

고객명: (주)  
공사명: 침수 MOTOR 정비

규격: DC MOTOR 120KW 외 (총6대)

REPAIR 내역: 분해 조립 및 불순물 CLEANSING DRYING  
COMMUTATOR 동심도 가공 및 UNDERCUTTING  
양측 HOUSING METALLIZING 연마  
BEARING 및 BRUSH 교환  
출고검사 시운전 TEST

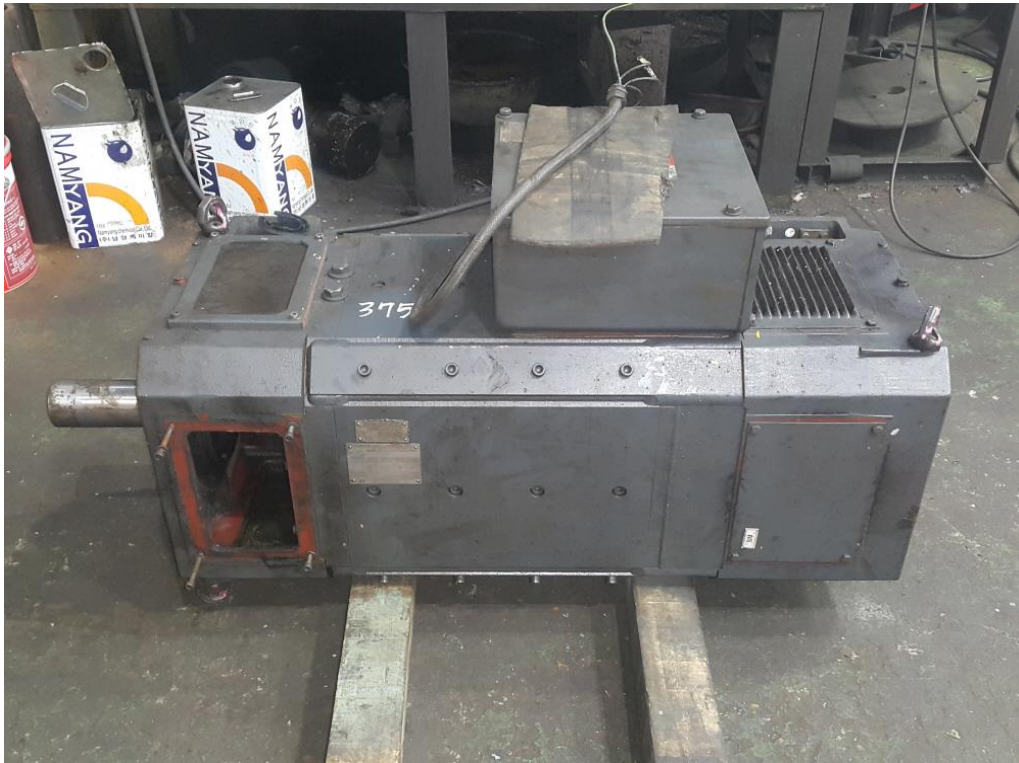
Ass'y

분해 전

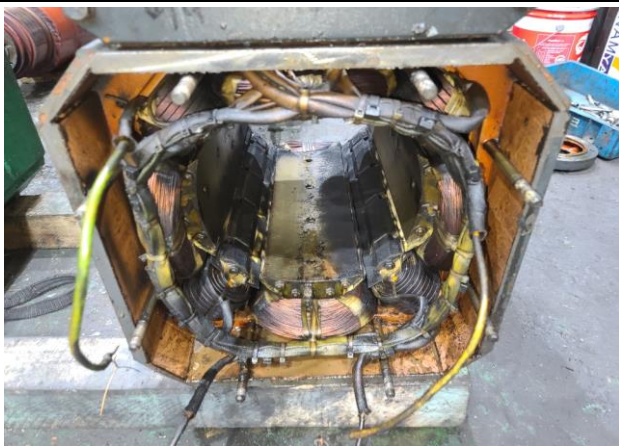
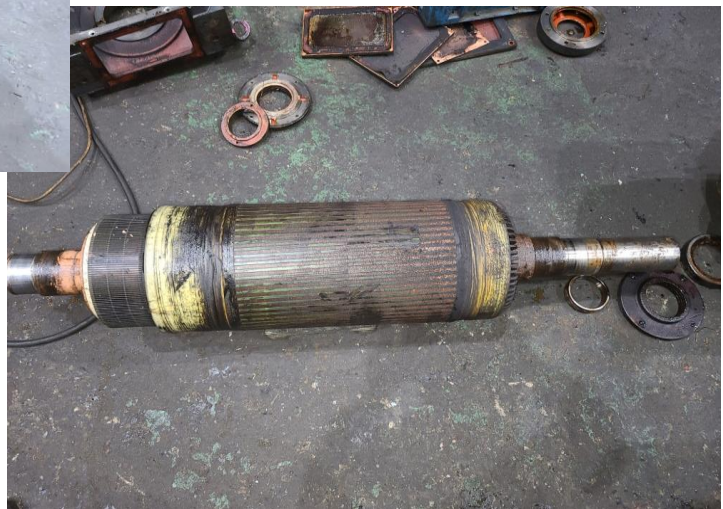
권체

분해 후

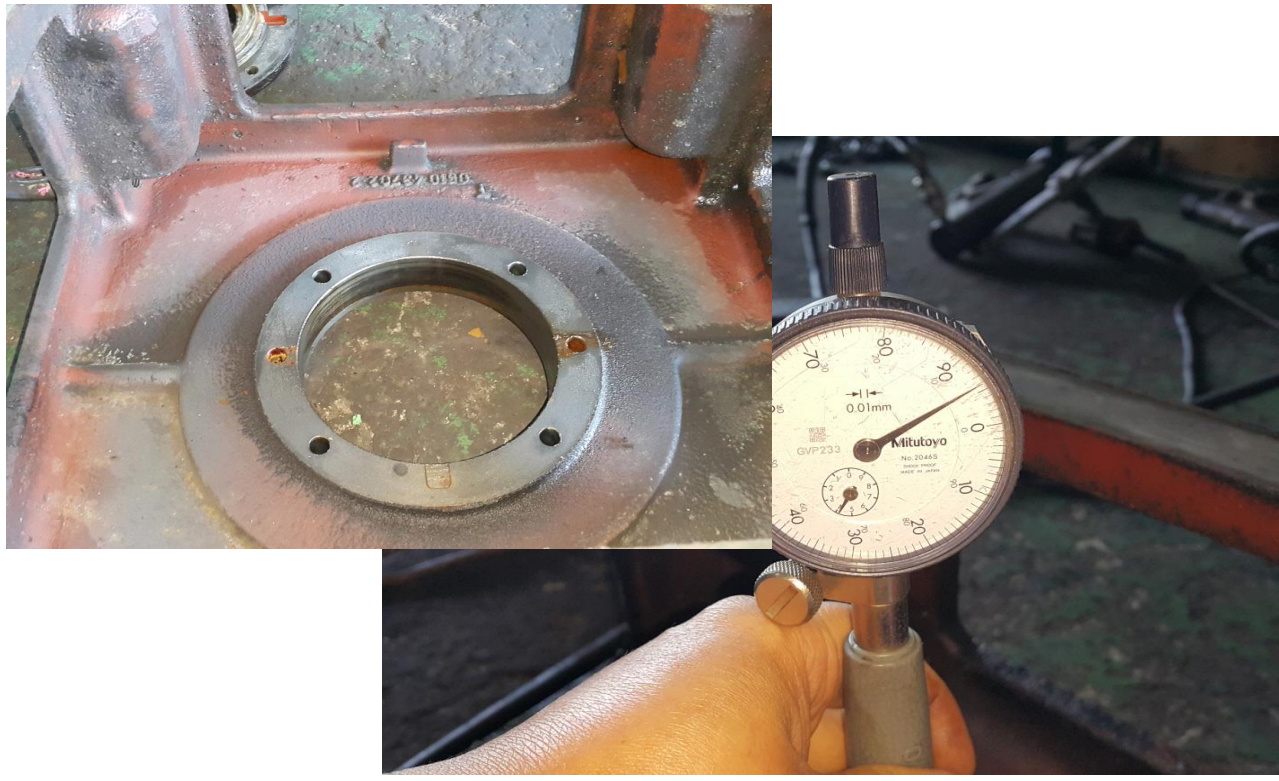
BRACKET	부하측 HOUSING 검사 6/100으로 불량
작업공정	DC MOTOR 120KW 입고검사

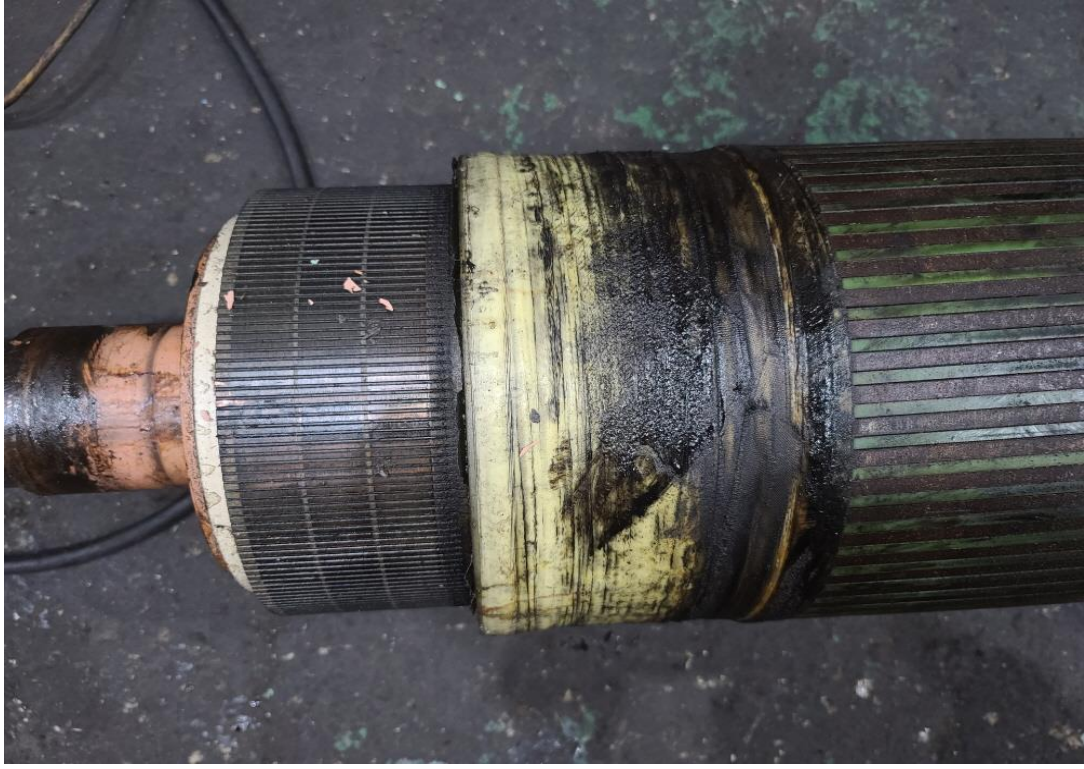
COMMUTATOR	조흔 현상

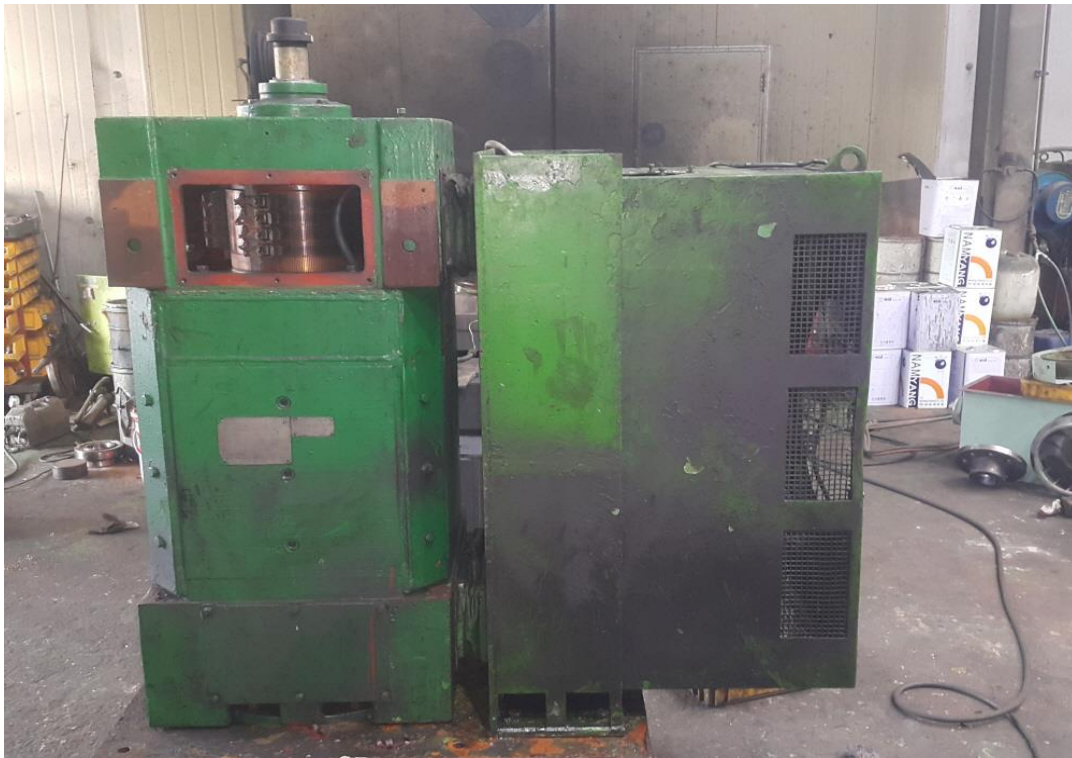
Ass'y

분해 전

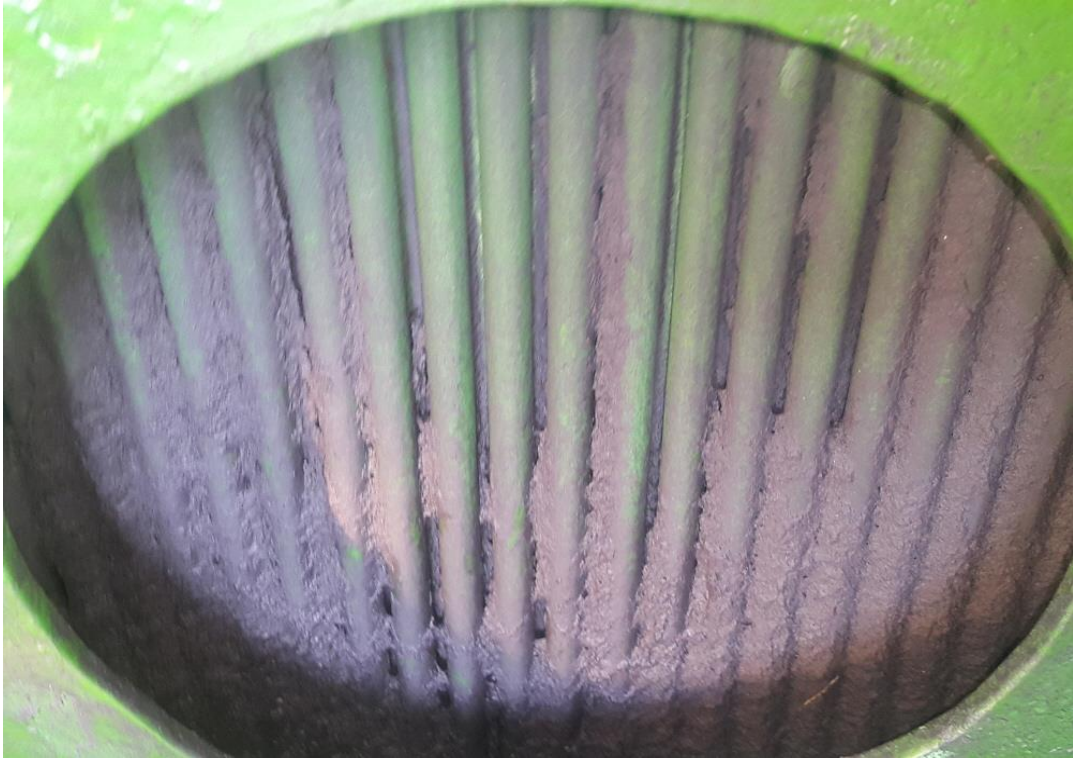
냉각기	냉각 통풍로 뒤흘
작업공정	DC MOTOR 100KW 입고검사

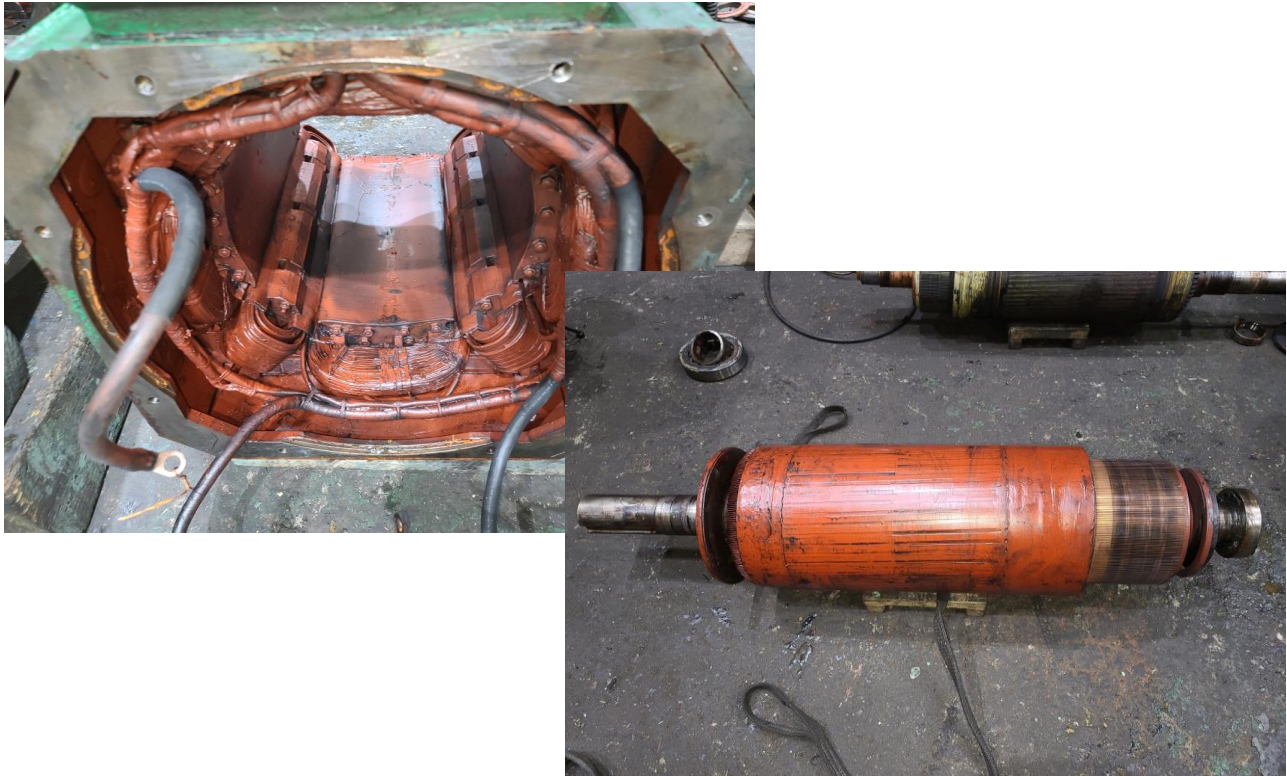
권체	분해 후

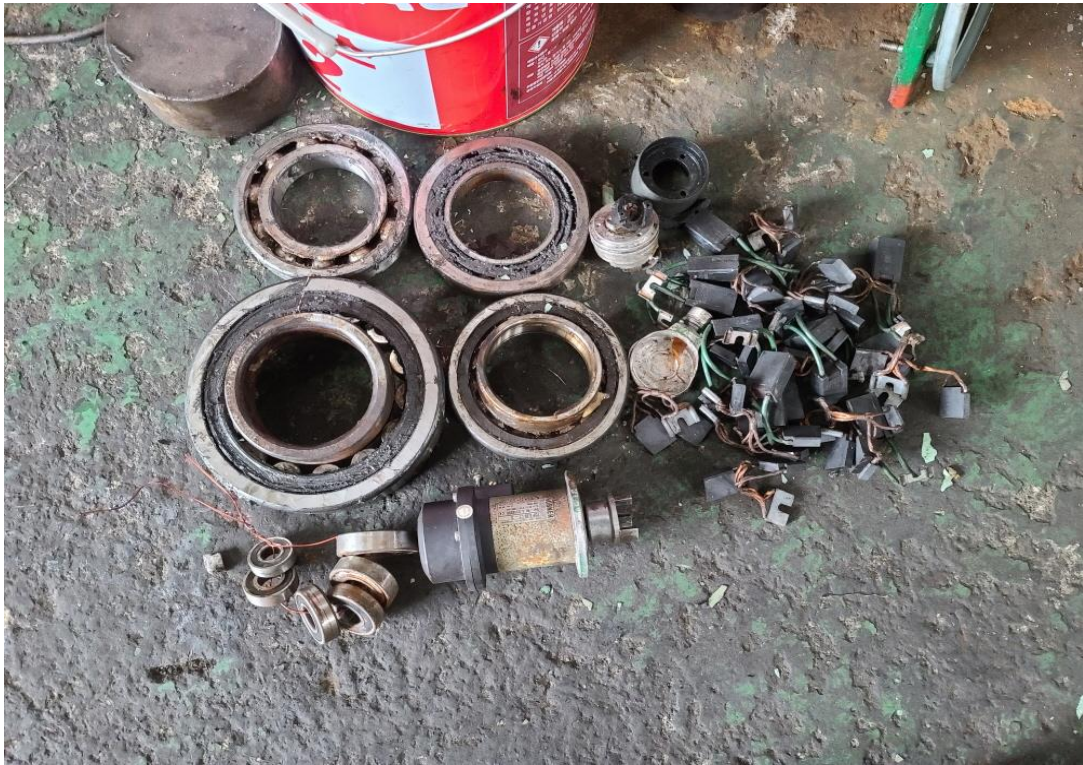
소모 조립부품

취외 후 TACHO GENERATOR 불량

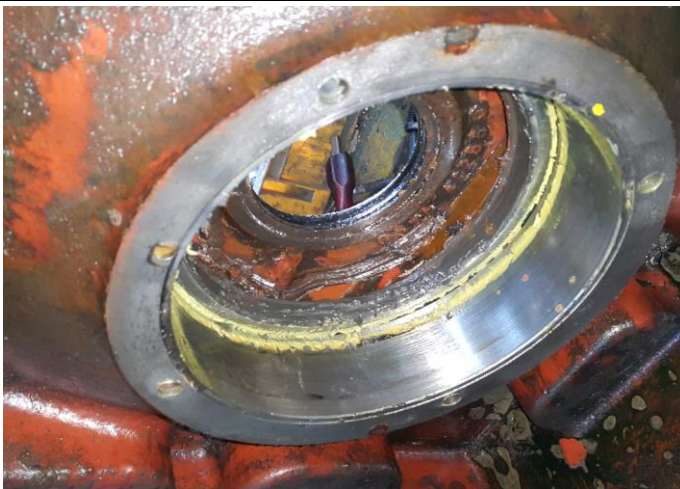
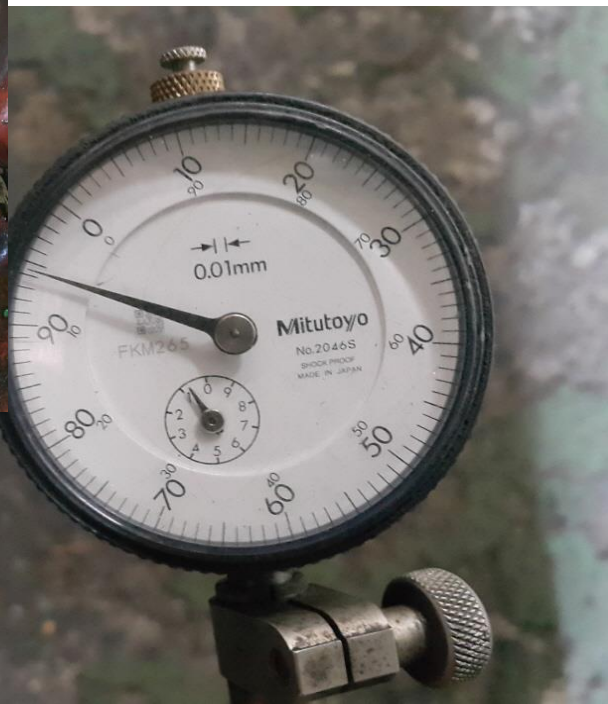
BRACKET

부하측 HOUSING 검사 5/100으로 불량

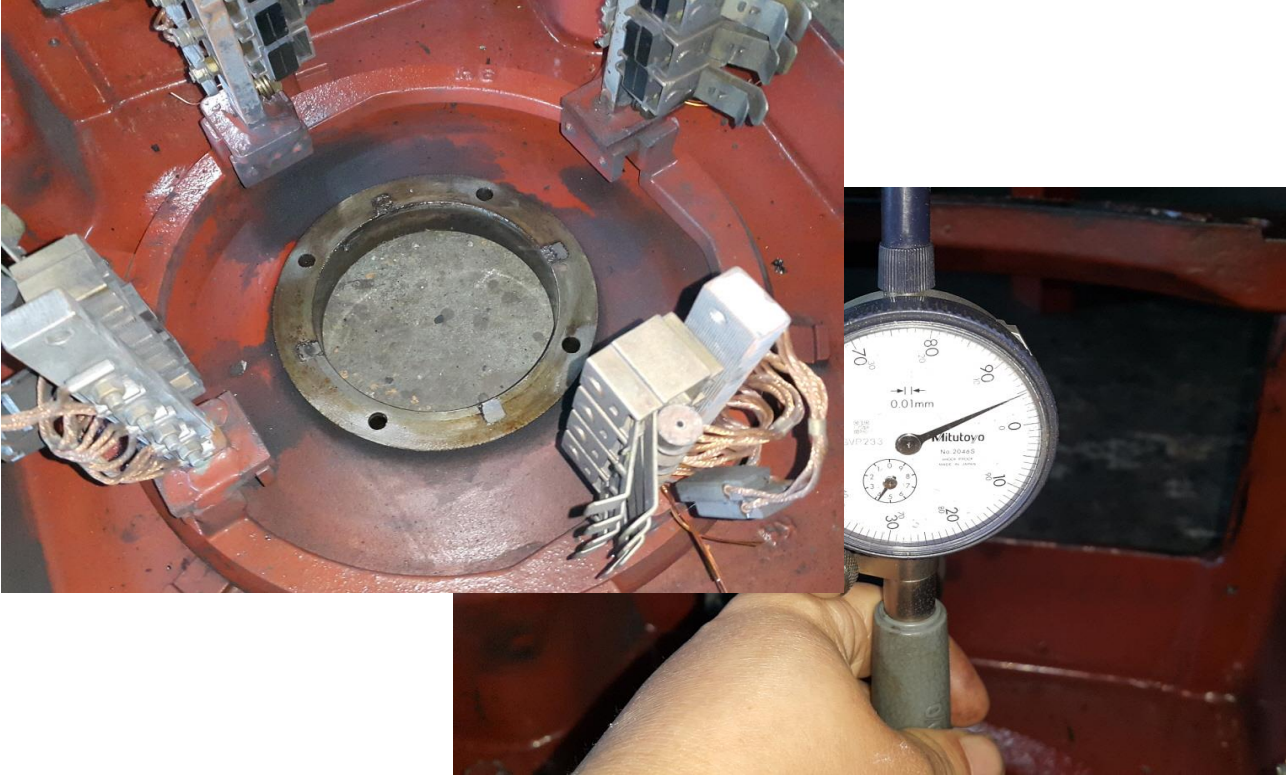
BRACKET	반 부하측 HOUSING 검사 5/100으로 불량
작업공정	DC MOTOR 100KW 입고검사
