# 작업공정사진철

공사명: MAIN SPINDLE MOTOR

규격: AC MOTOR FANUC SERVO 100KW

REPAIR 내역: 침수 MOTOR 보수  
양측 HOUSING보수  
냉각 FAN MOTOR보수  
BEARING교환 조립  
입 출고검사 시운전 TEST

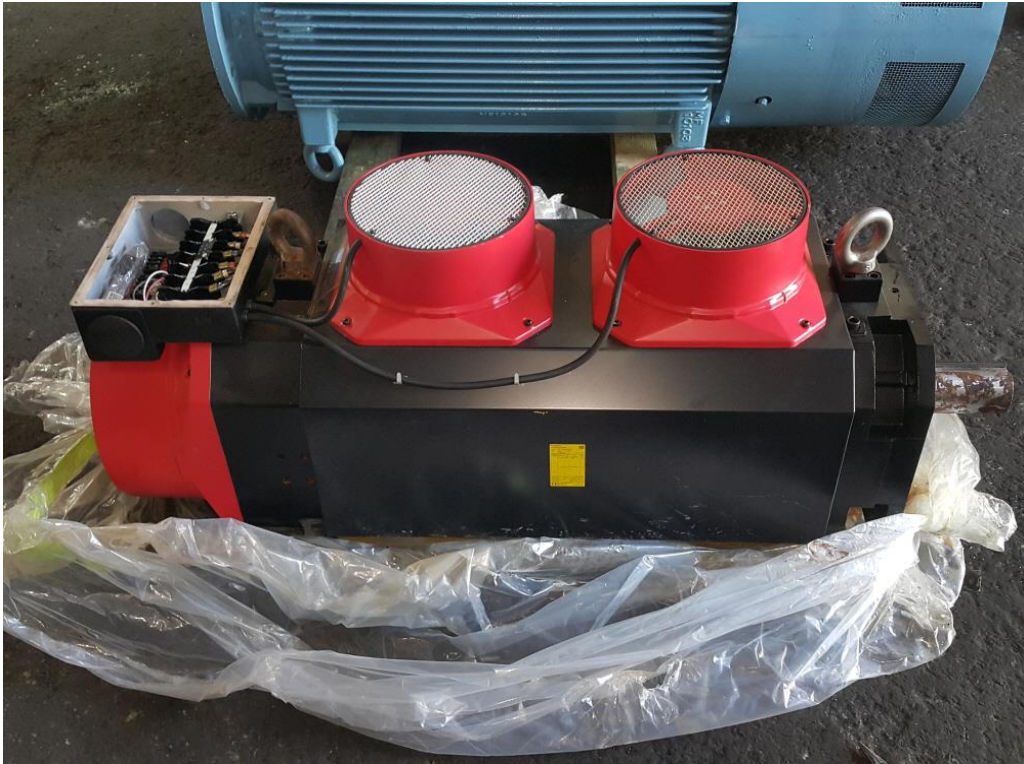
Ass'y	분해 전
작업공정	AC SERVO MOTOR 입고검사

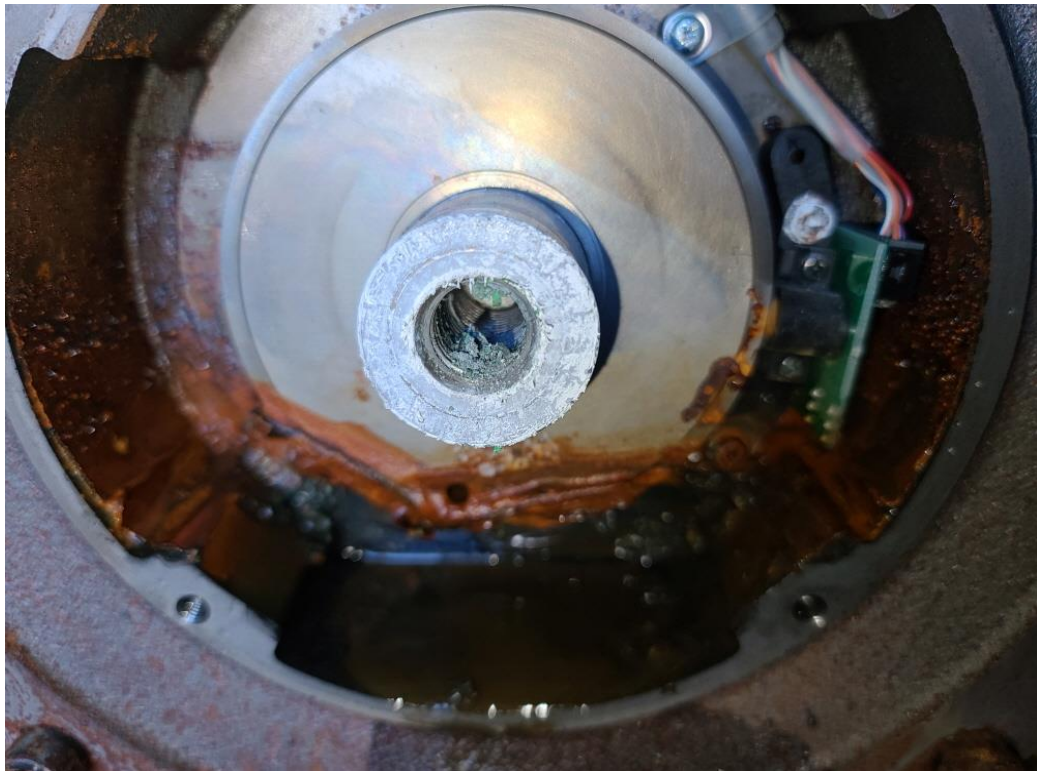
분해 실시	바닷물 침수
-------	--------

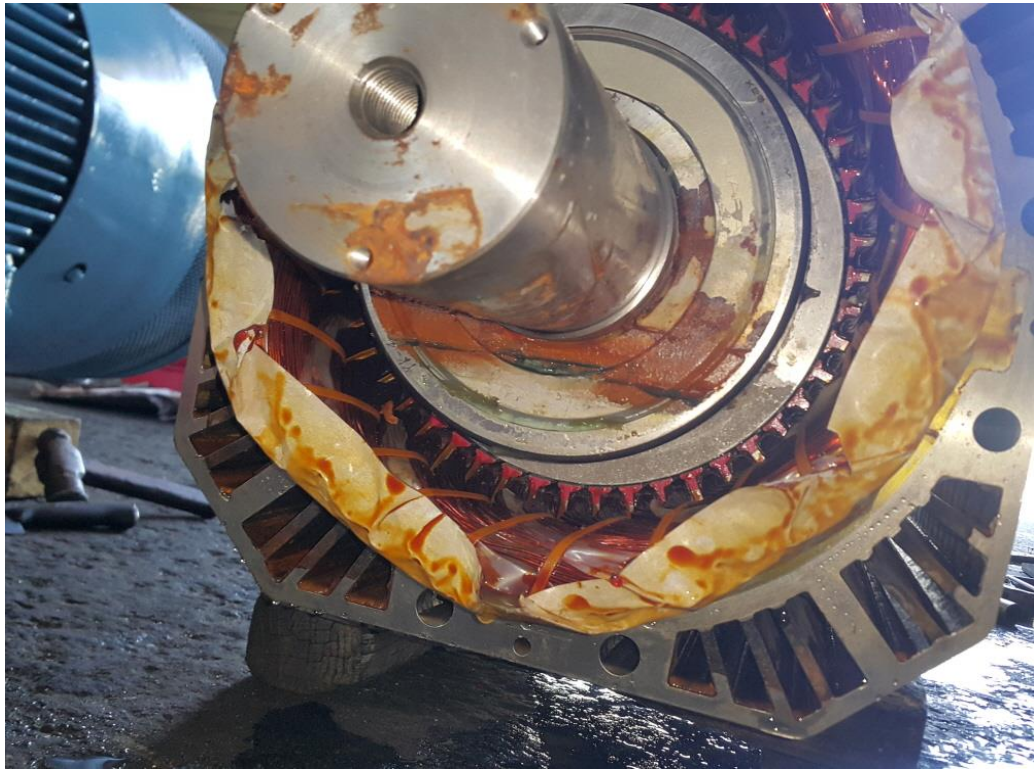
분해 실시	바닷물 침수
-------	--------

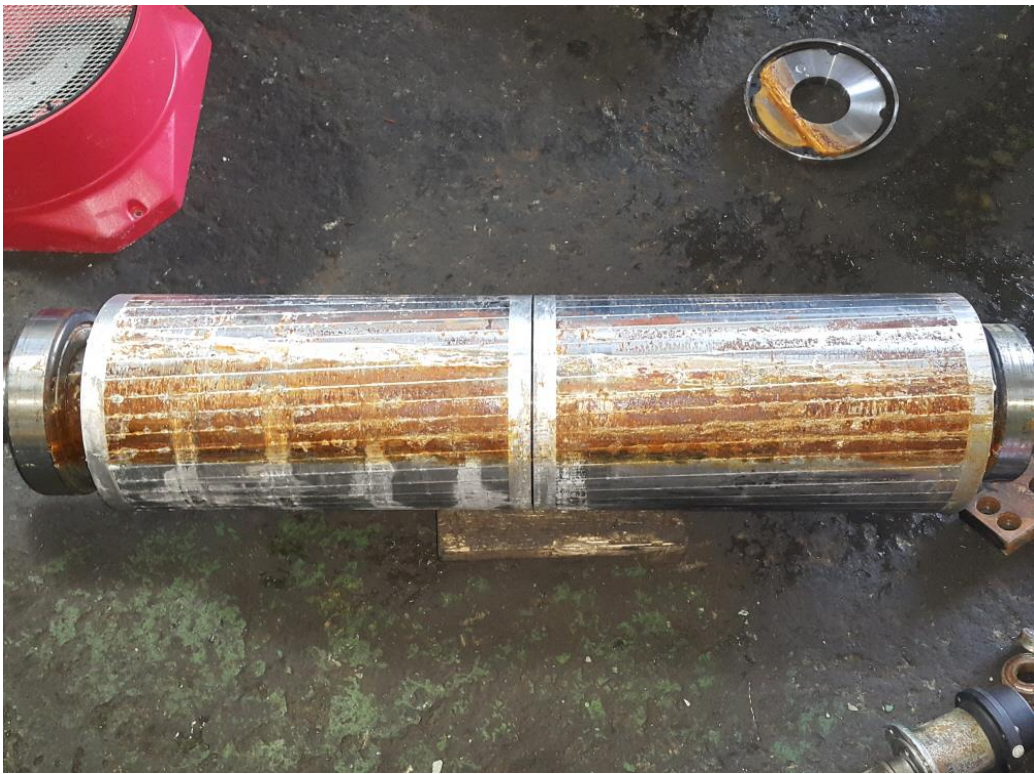
ROTOR	분해 후
-------	------

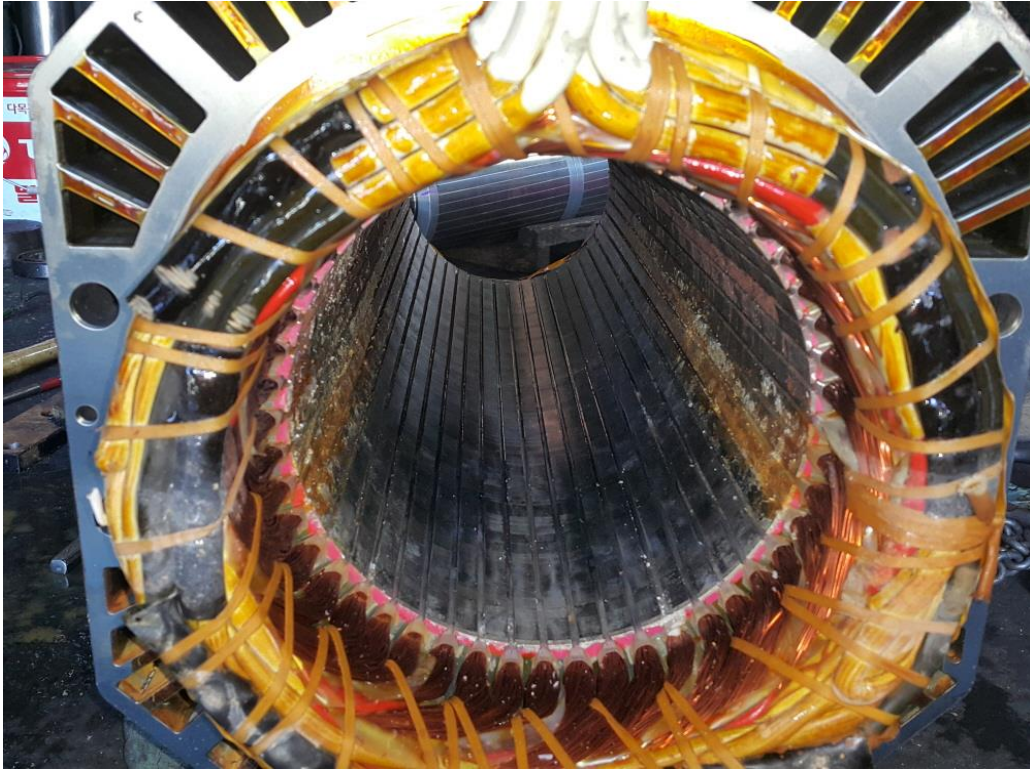
STATOR 권체

분해 후

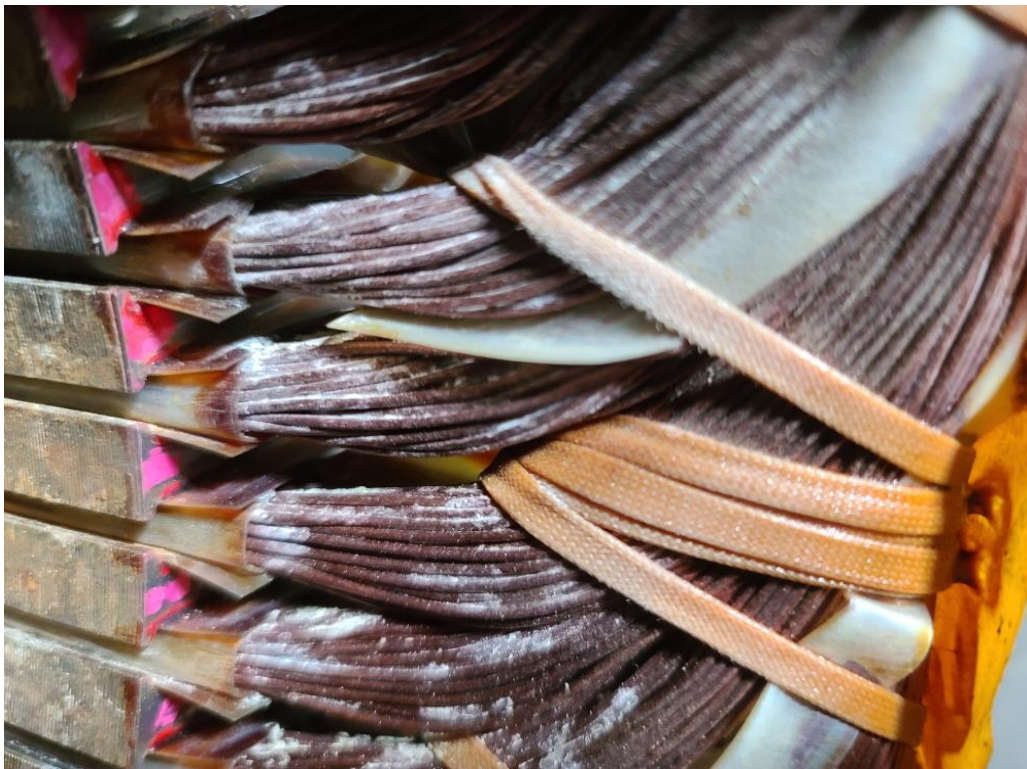
STATOR 권체

바닷물 침수 후 물 빠진 권선 부

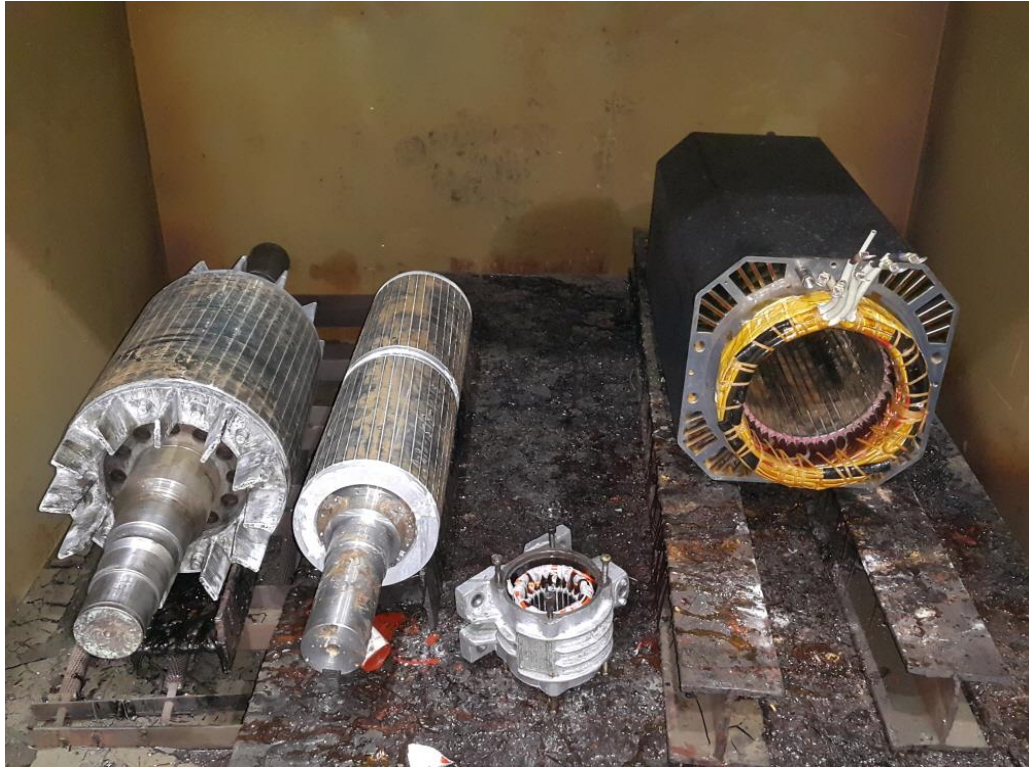
STATOR 권체

세척 후 건조실시

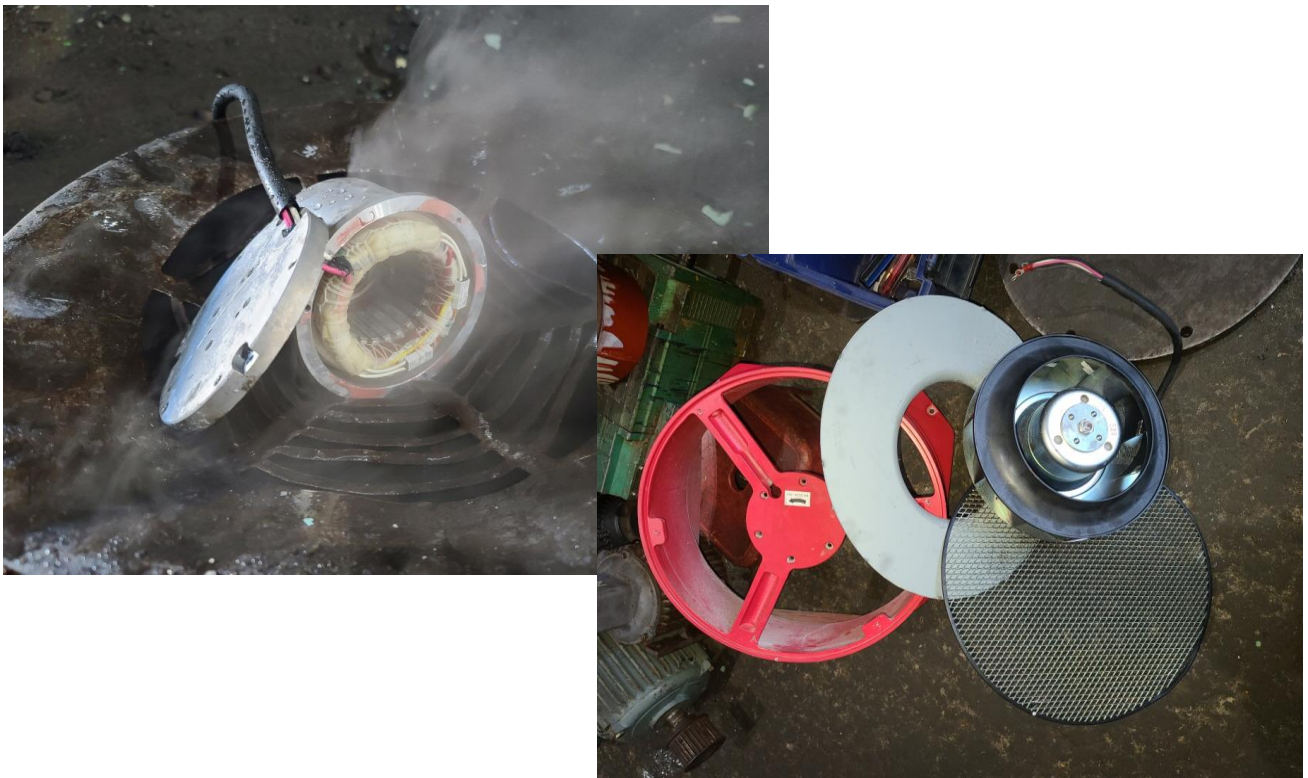
조립 부품

세척 실시

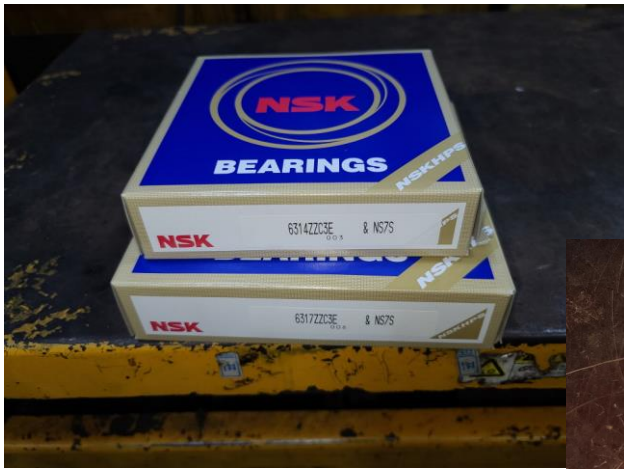
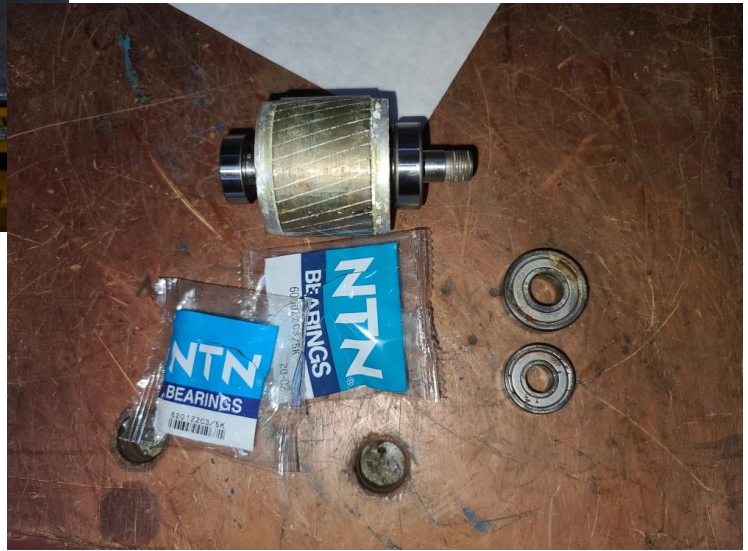
BEARING

예열 실시

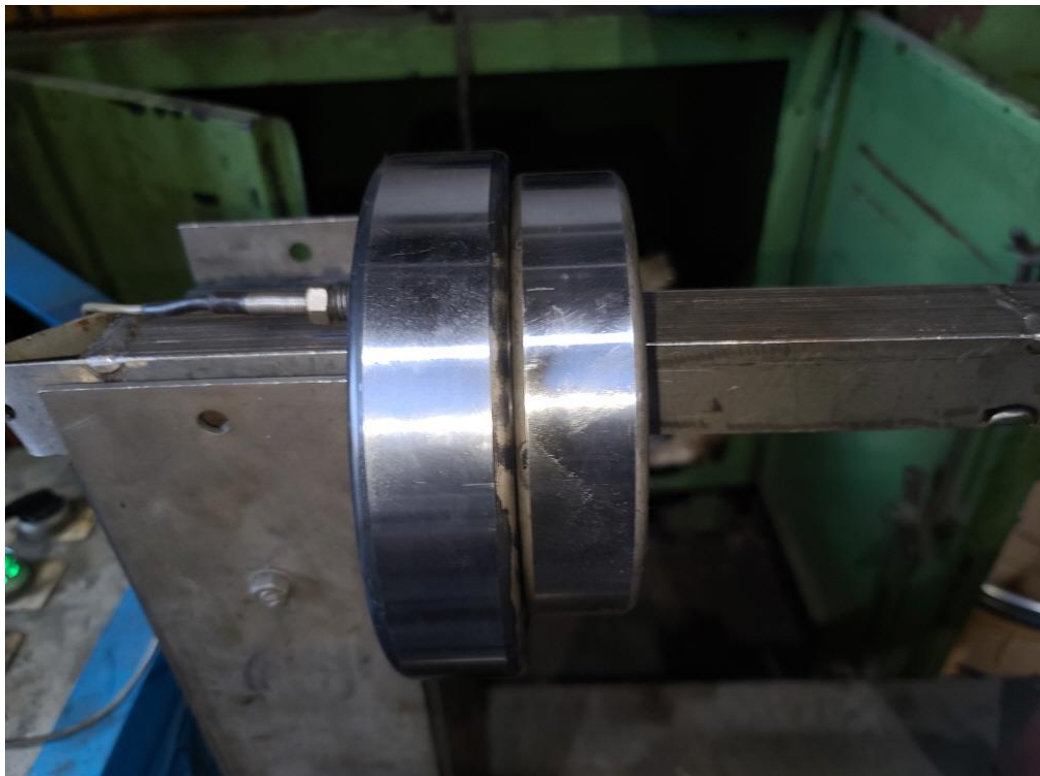
BEARING

예열삽입 조립 실시

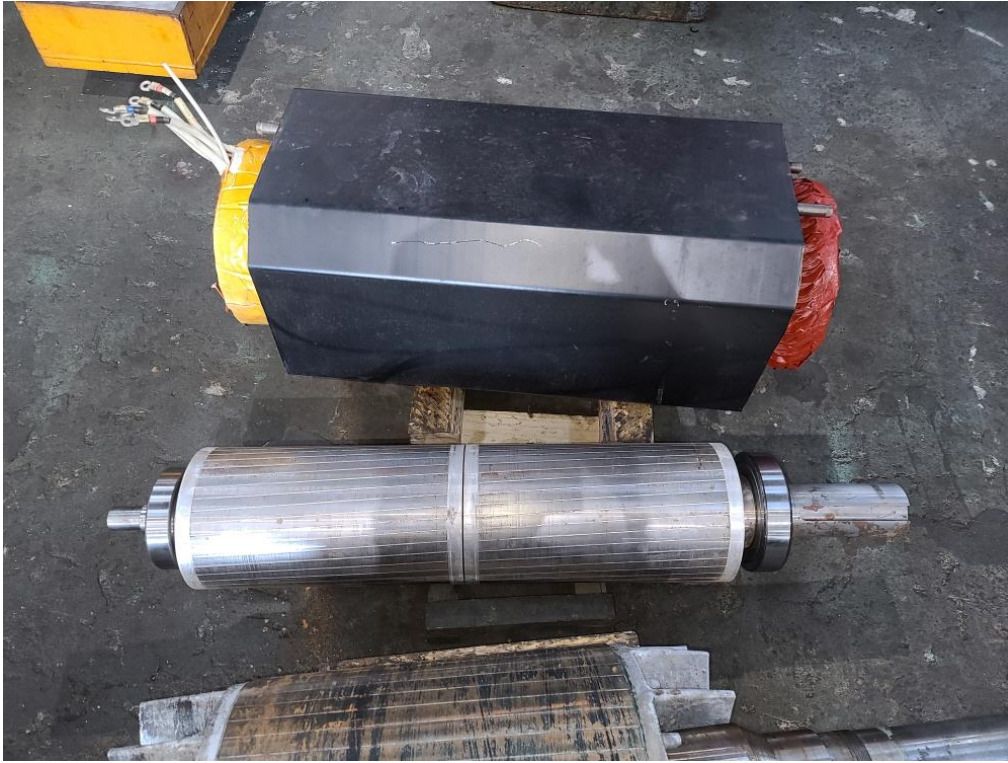
BEARING

예열삽입 조립 실시

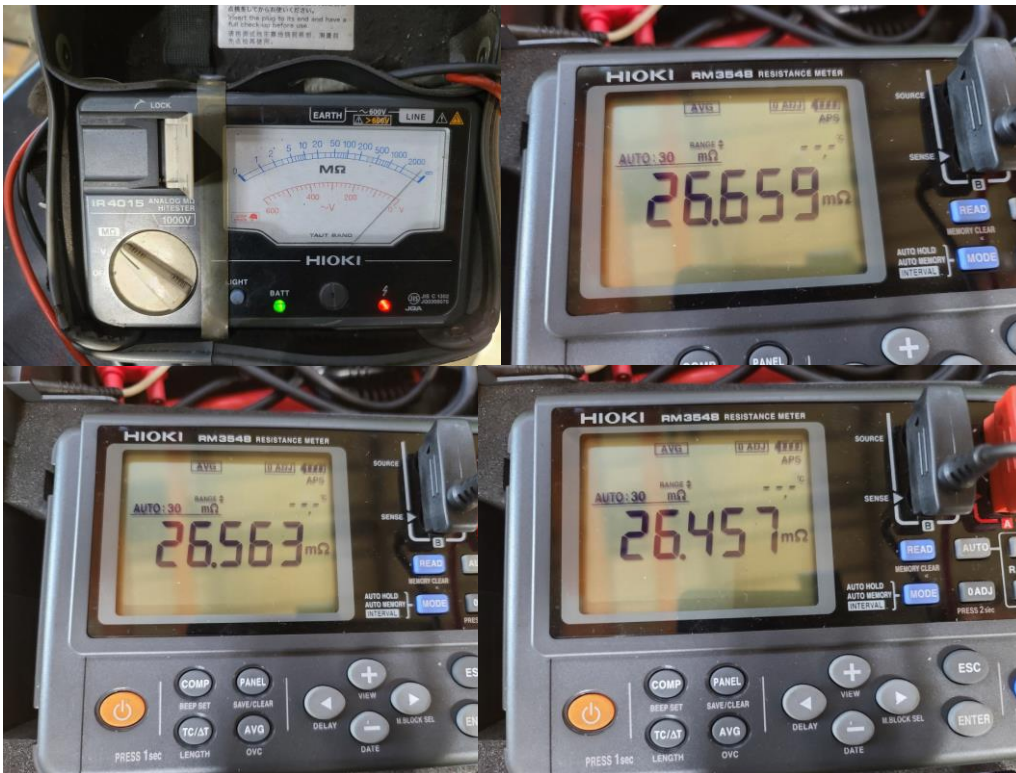
출고검사

절연저항 & 각상별 권선저항

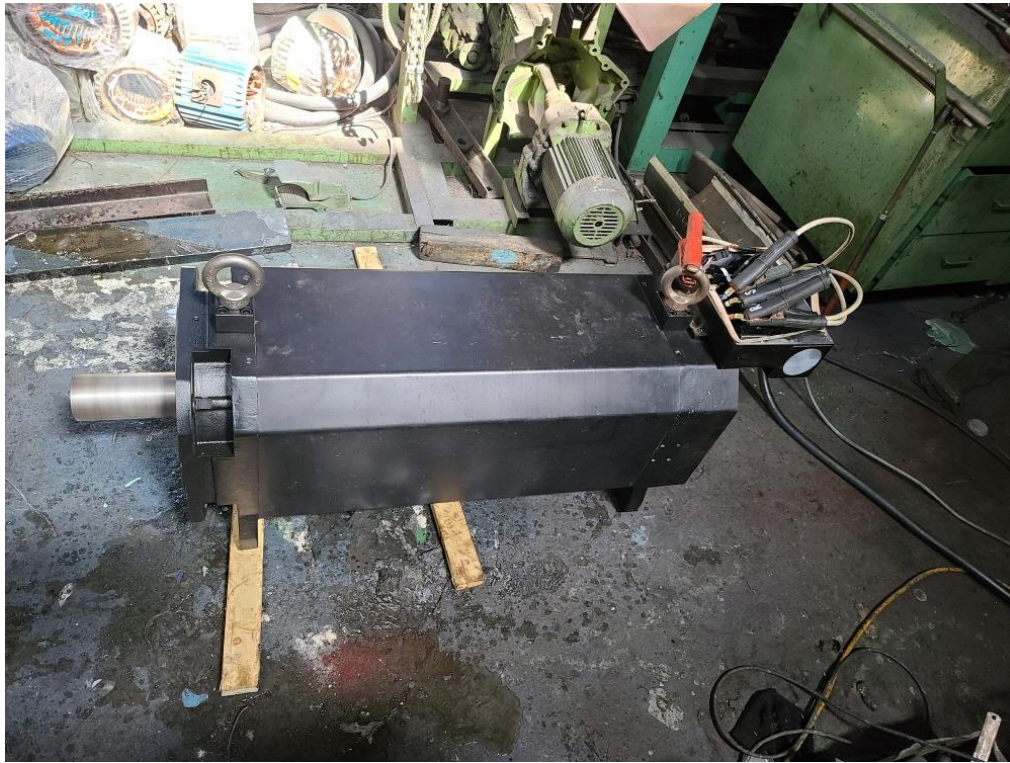
출고검사

절연저항 & 각상별 권선저항

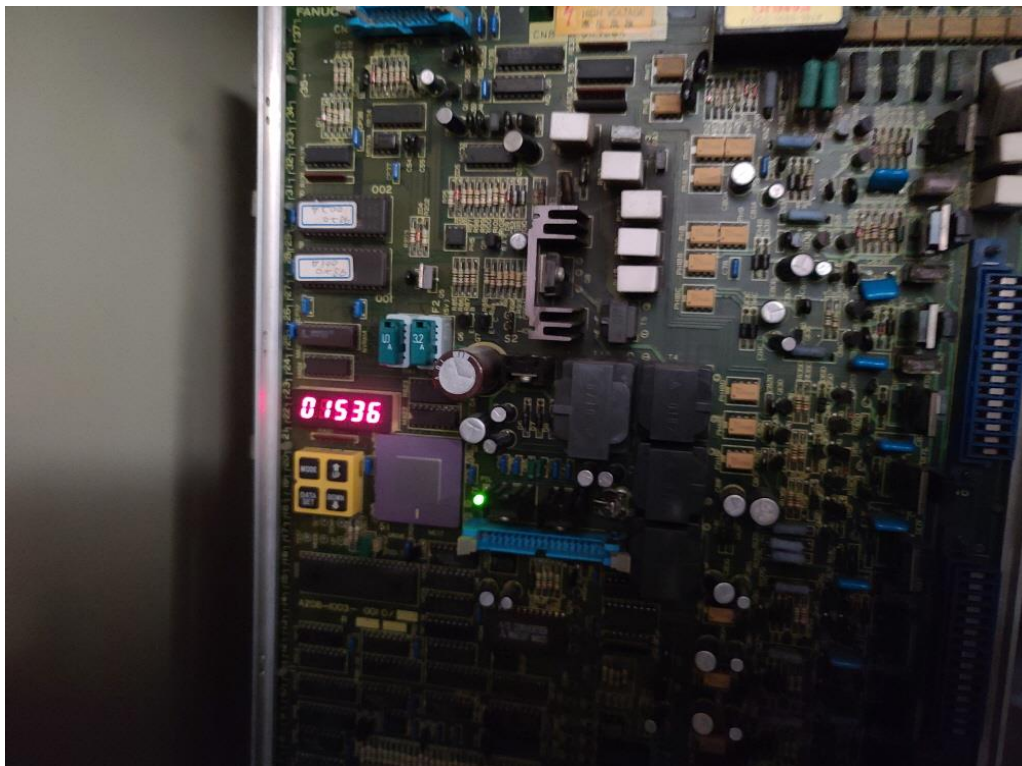
출고검사

시운전 TEST 실시
