작업공정사진철

고객명: (주) 삼척사업소

공사명: AC MOTOR REWINDING

규격: AC MOTOR 200KW 4P 440V

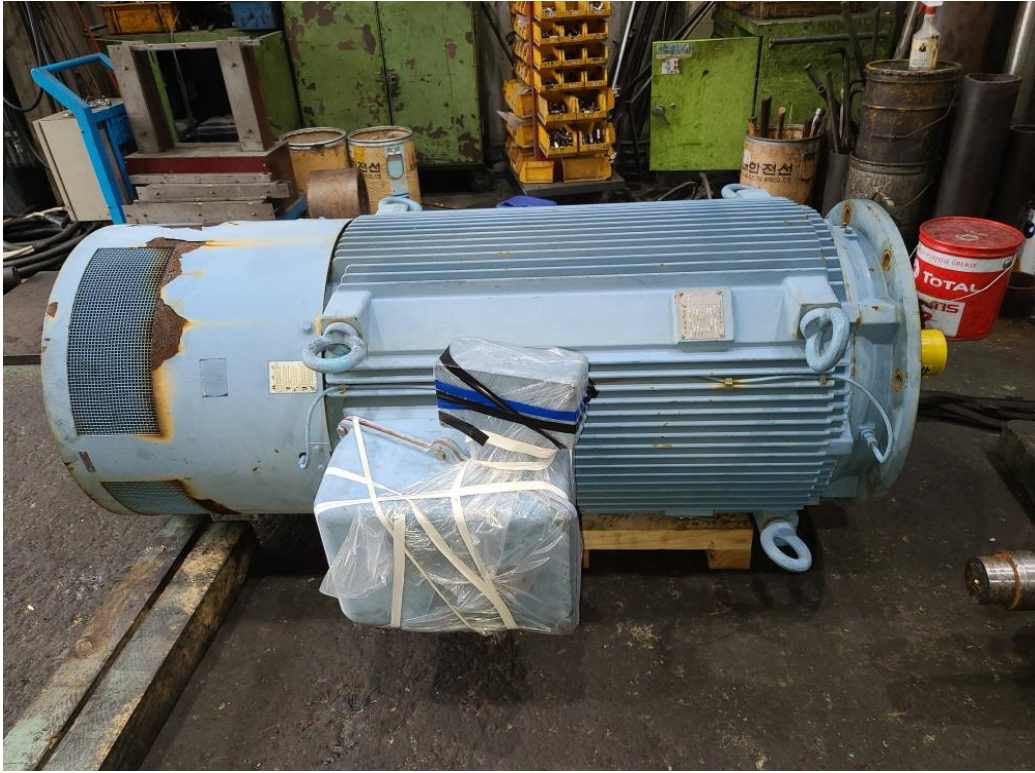
Ass'y

분해 전

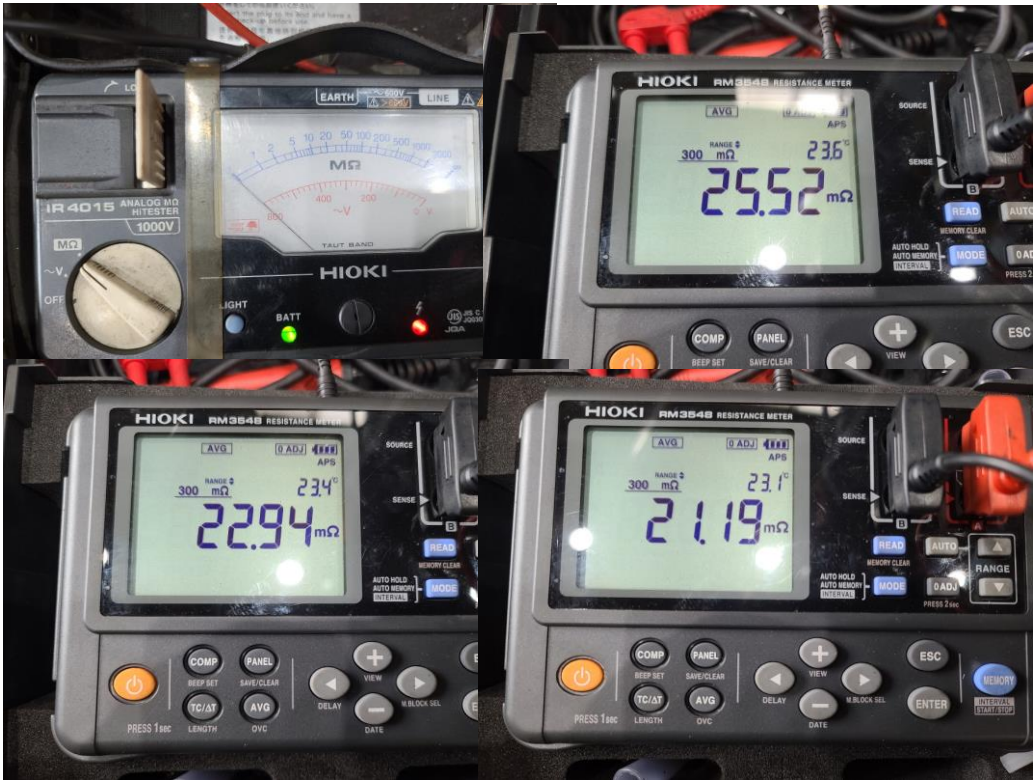
권선 검사

절연저항 이상 & 각 상별 권선저항 5%이내일때 양호

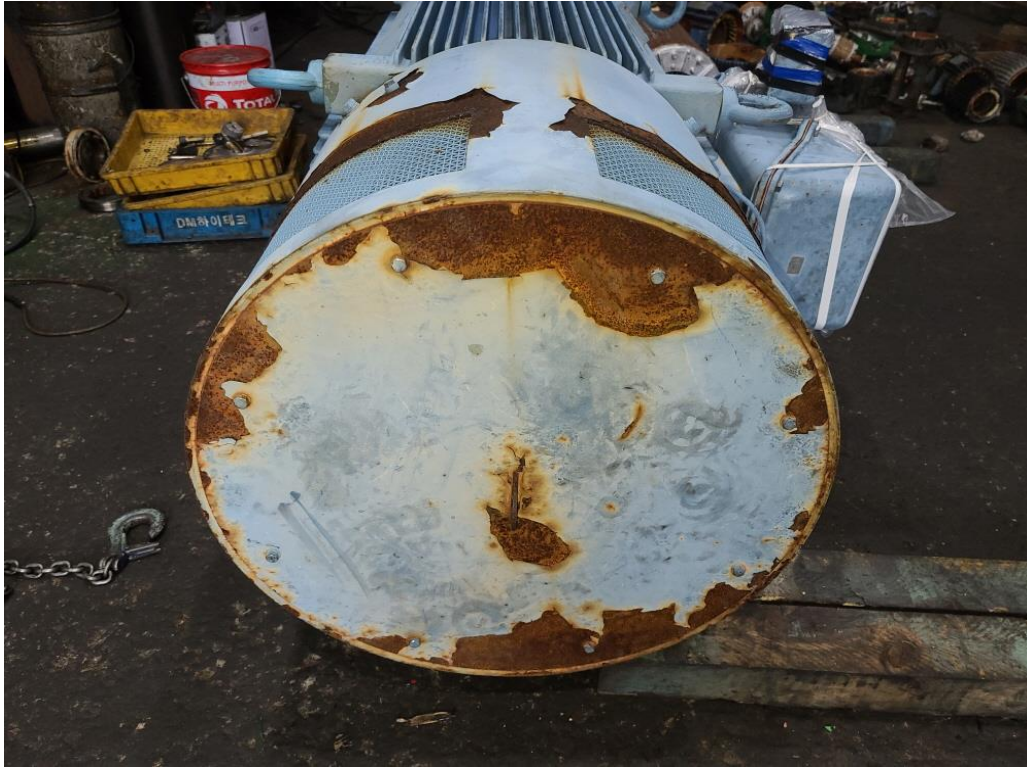
외관검사

FAN COVER 녹 제거

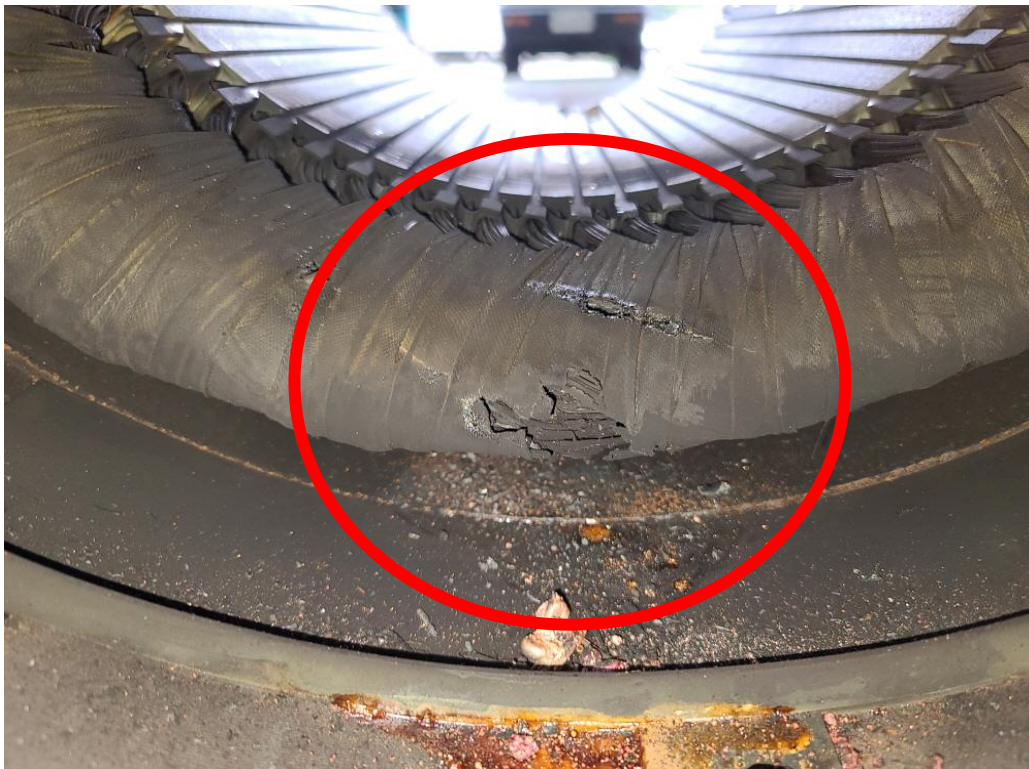
STATOR 권선

분해 후 권선 소손 부

습도나 물 유입으로 절연파괴 소손 된 것으로 짐작 됩니다

재 권선 실시

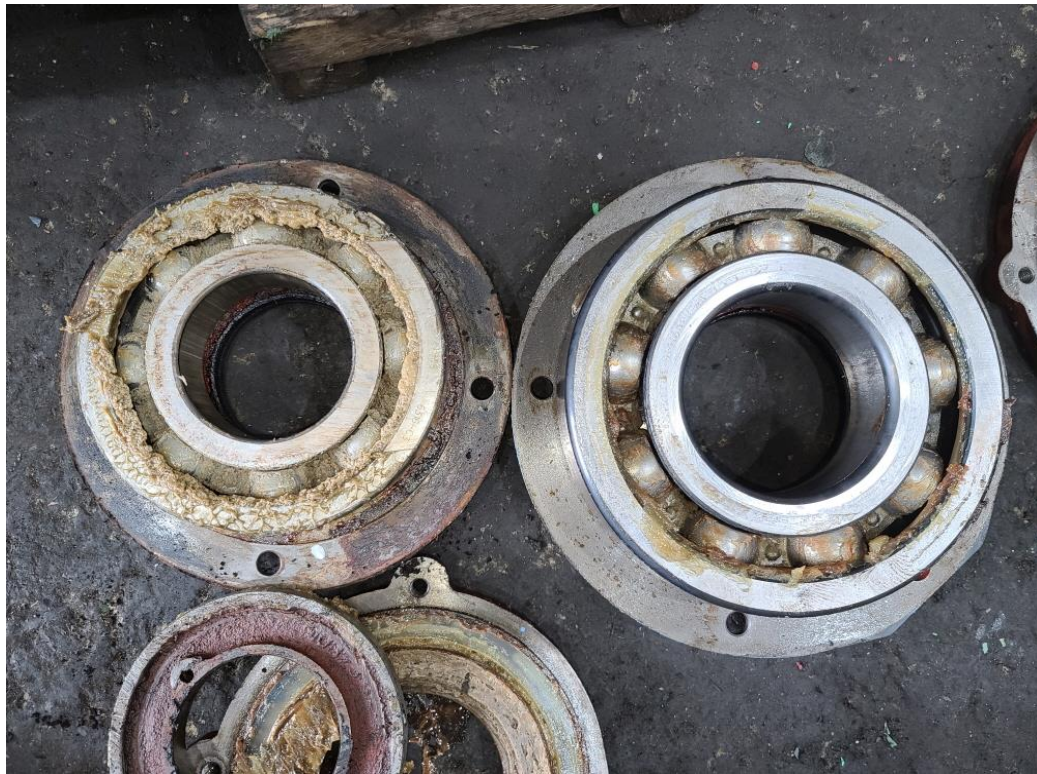
소모품	BEARING교환
작업공정	AC MOTOR 200KW 4P 입고검사

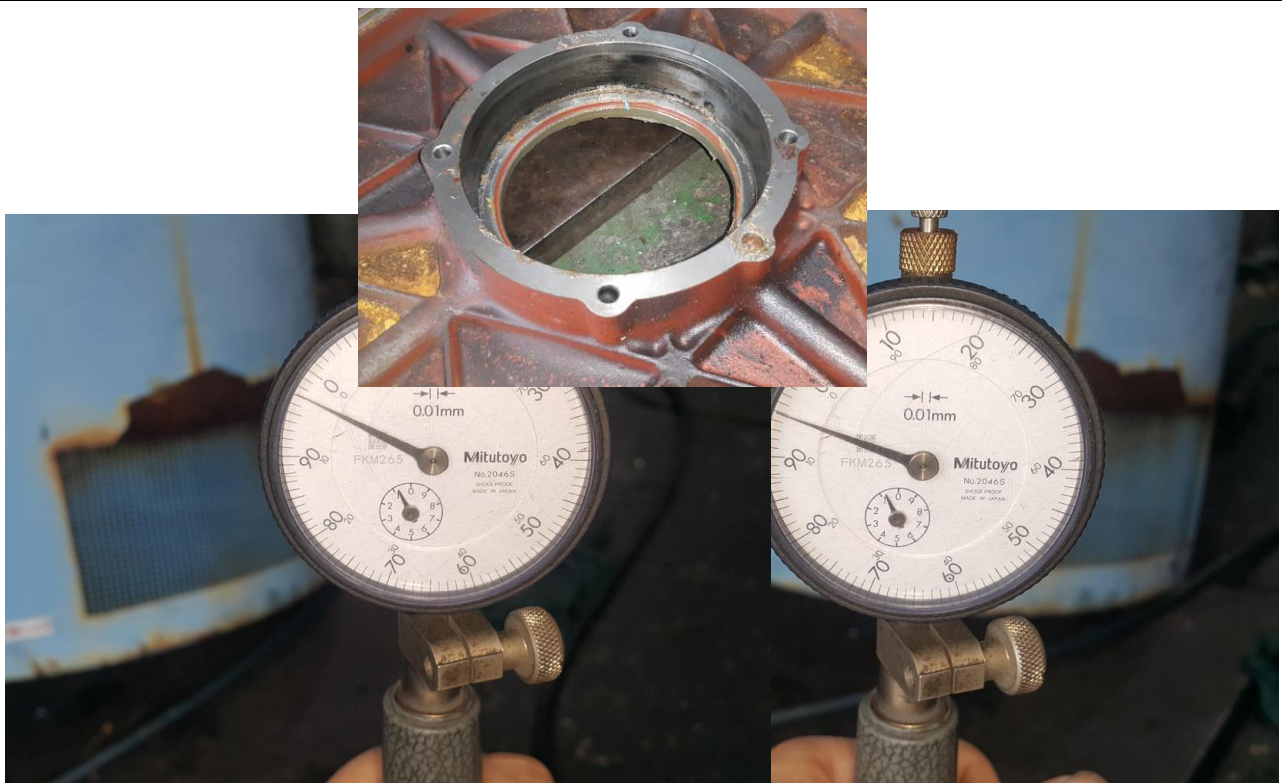
BRACKET	부하측 HOUSING 검사 3~5/100으로 불량
---------	-----------------------------

BRACKET	부하측 HOUSING 보수 후 검사 0/100
작업공정	AC MOTOR 200KW 4P REWINDING

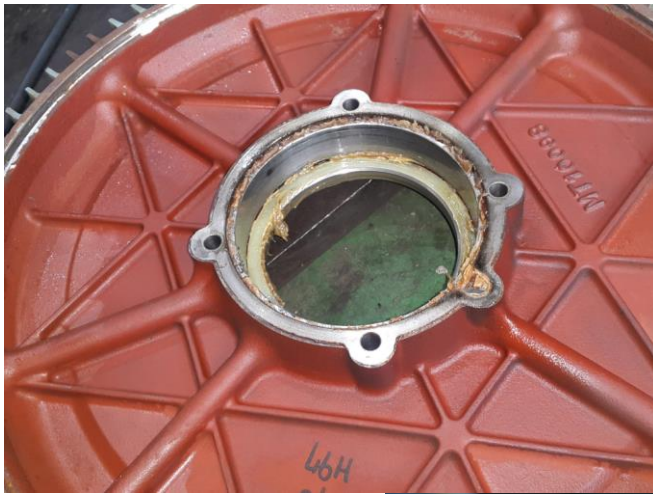
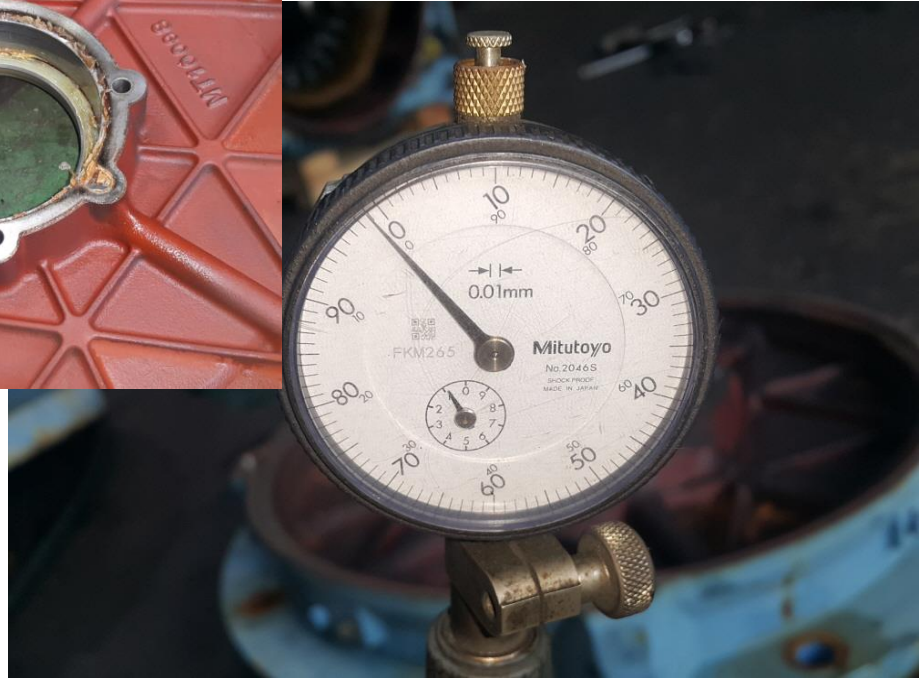
BRACKET

반 부하측 HOUSING 검사 1/100로 재 사용

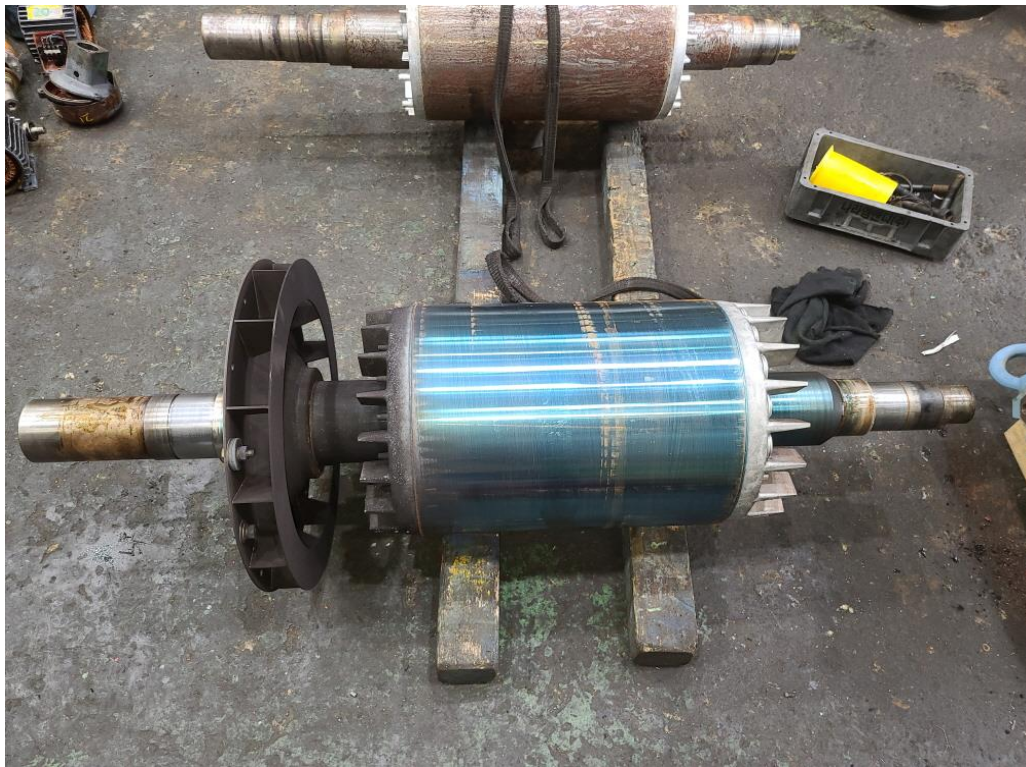
ROTOR

분해 후 BALANCING 실시 및 UNBALANCE교정

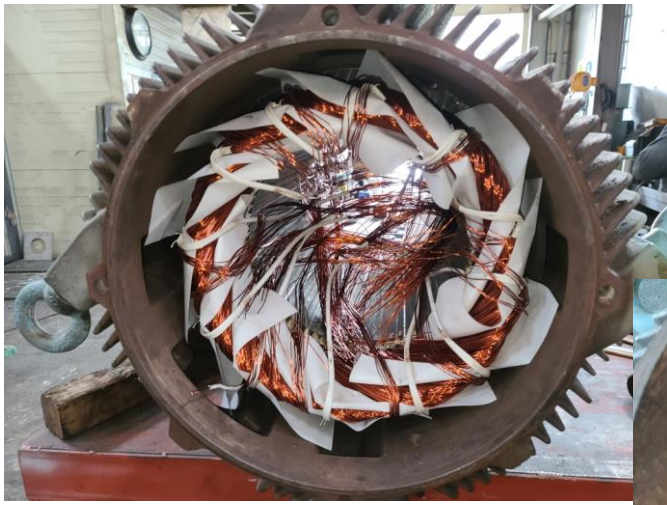
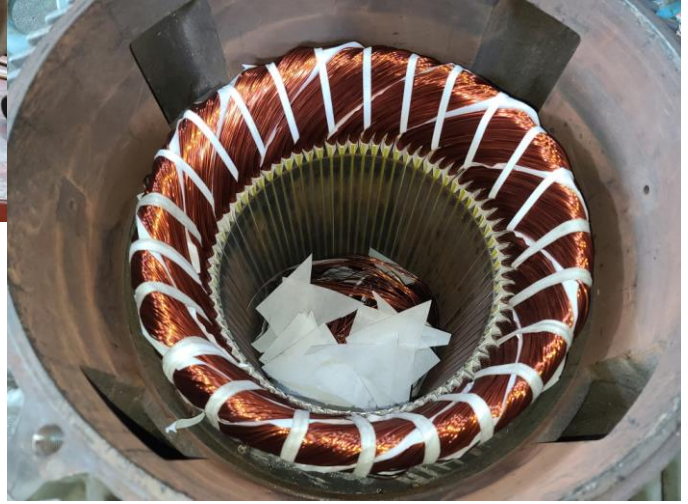
STATOR권체

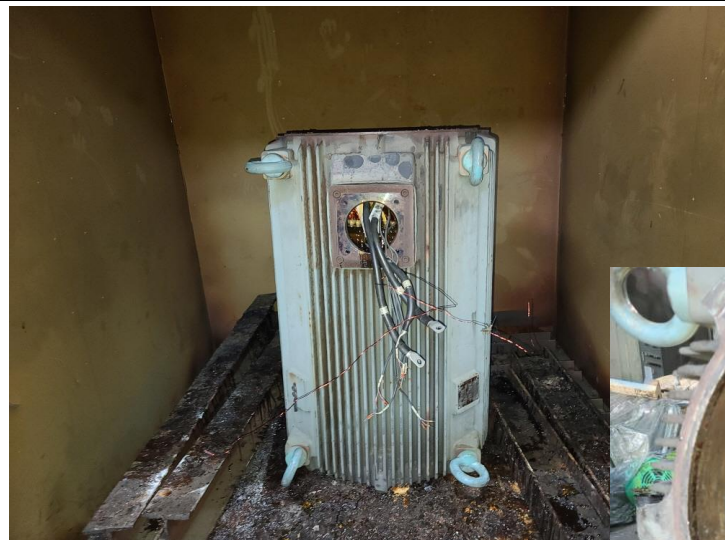
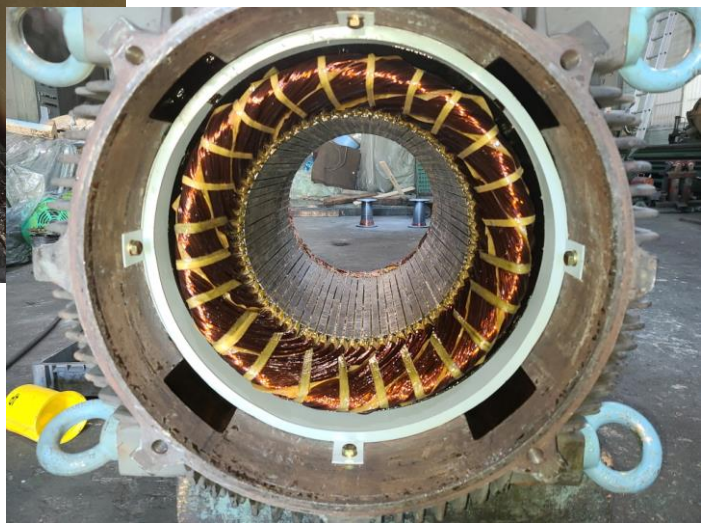
STATOR권체

INSULATING VARNISH DIPPING DRYING실시

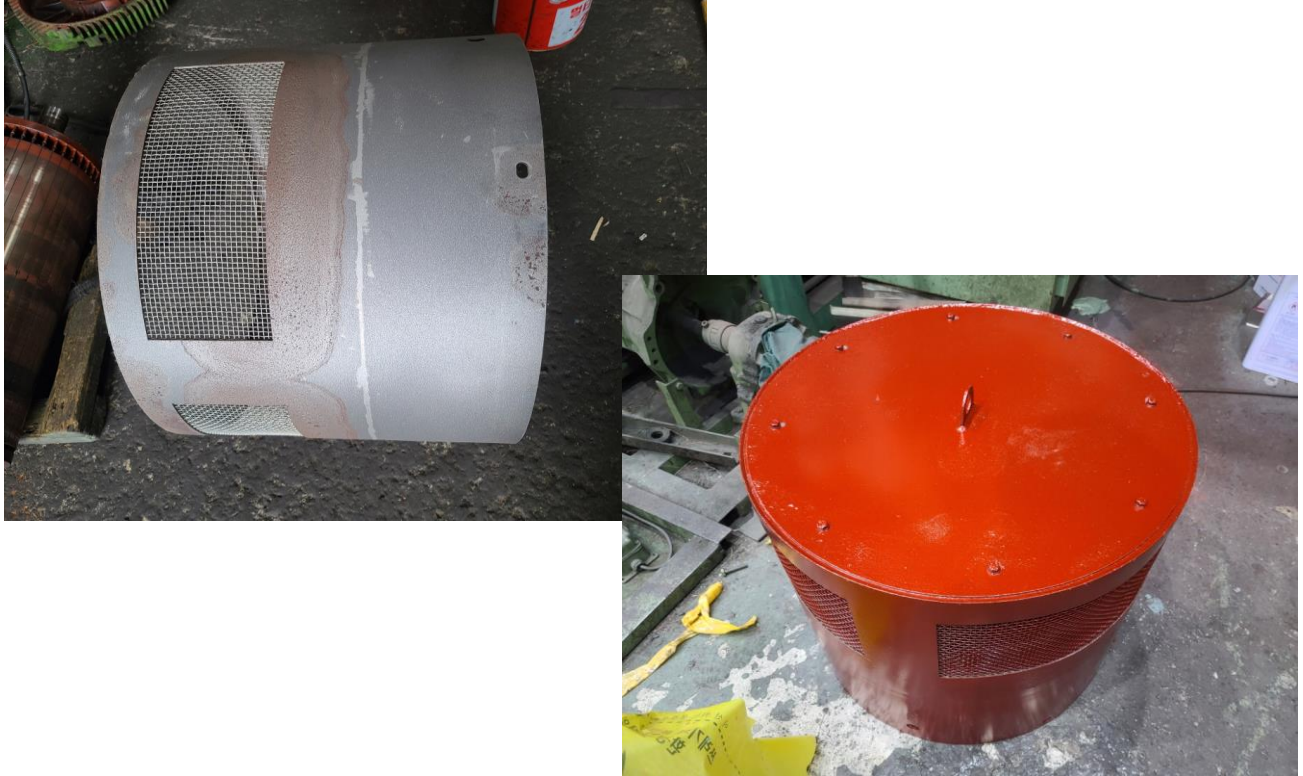
FAN COVER	녹 제거 후 방청 도장

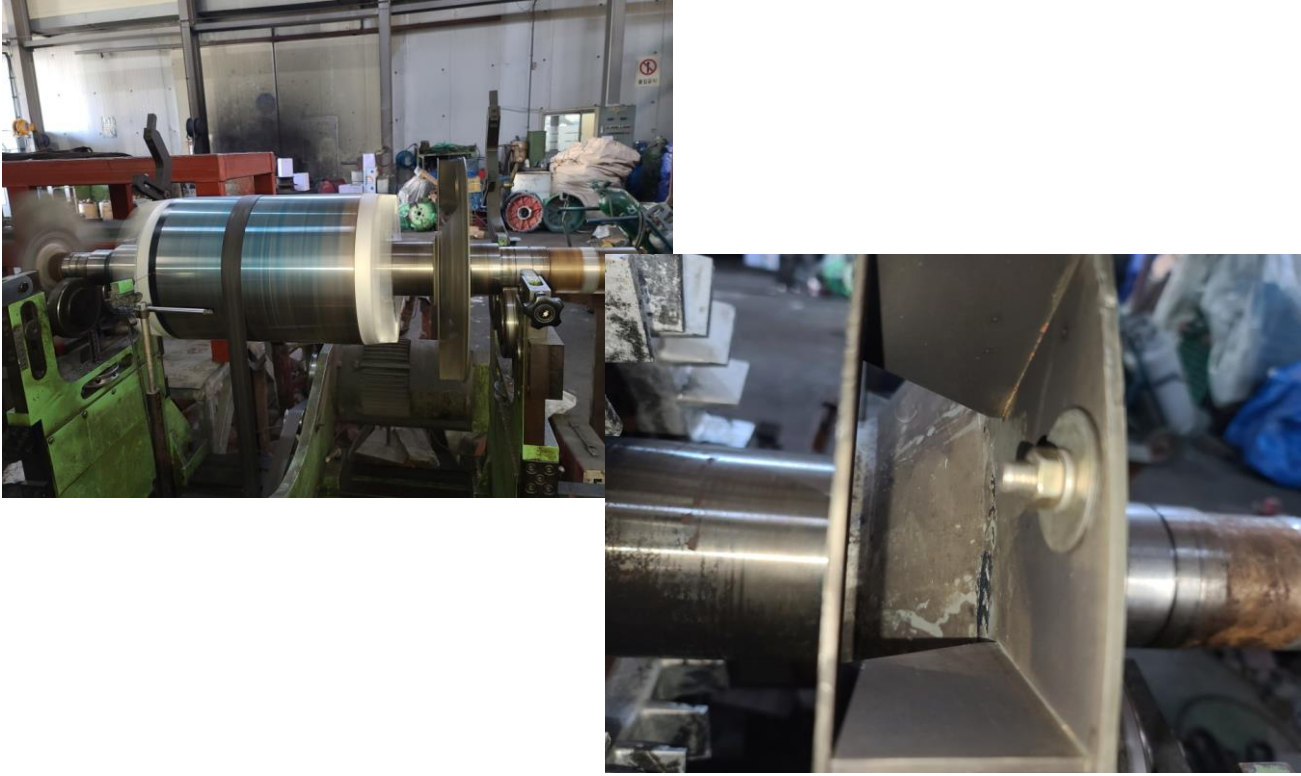
ROTOR	BALANCING 실시 교정된 UNBALANCE REPORT 참조
작업공정	AC MOTOR 200KW 4P REWINDING

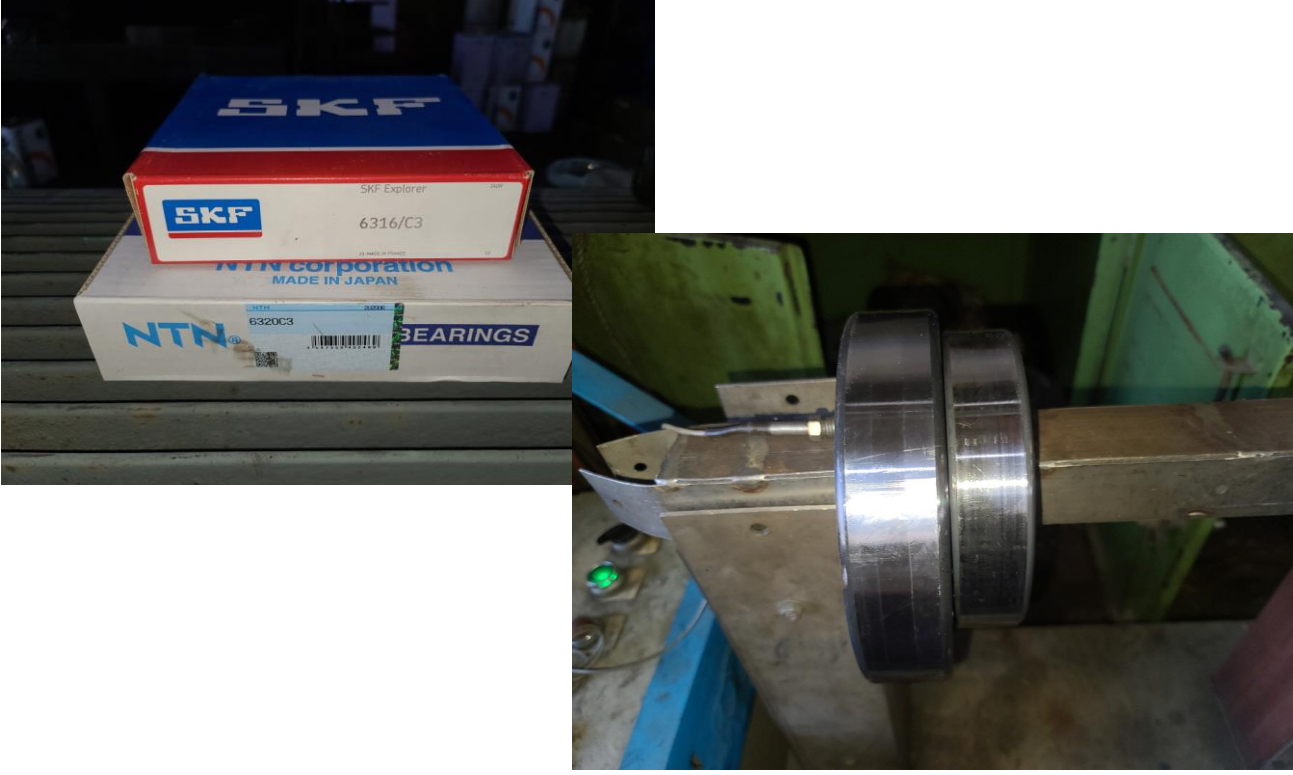
소모 품	BEARING 예열 실시

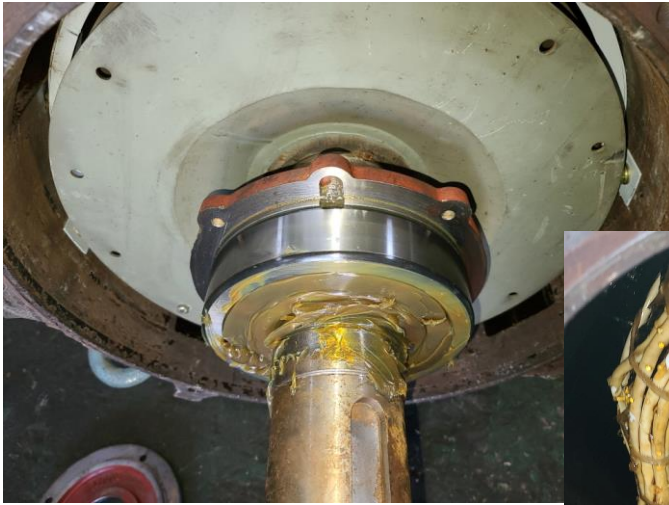
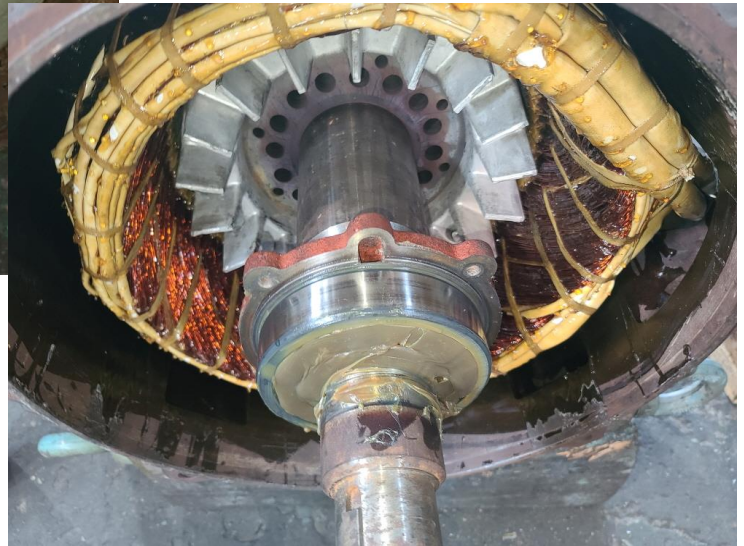
Ass'y 조립

GREASE CHARGING 조립 실시

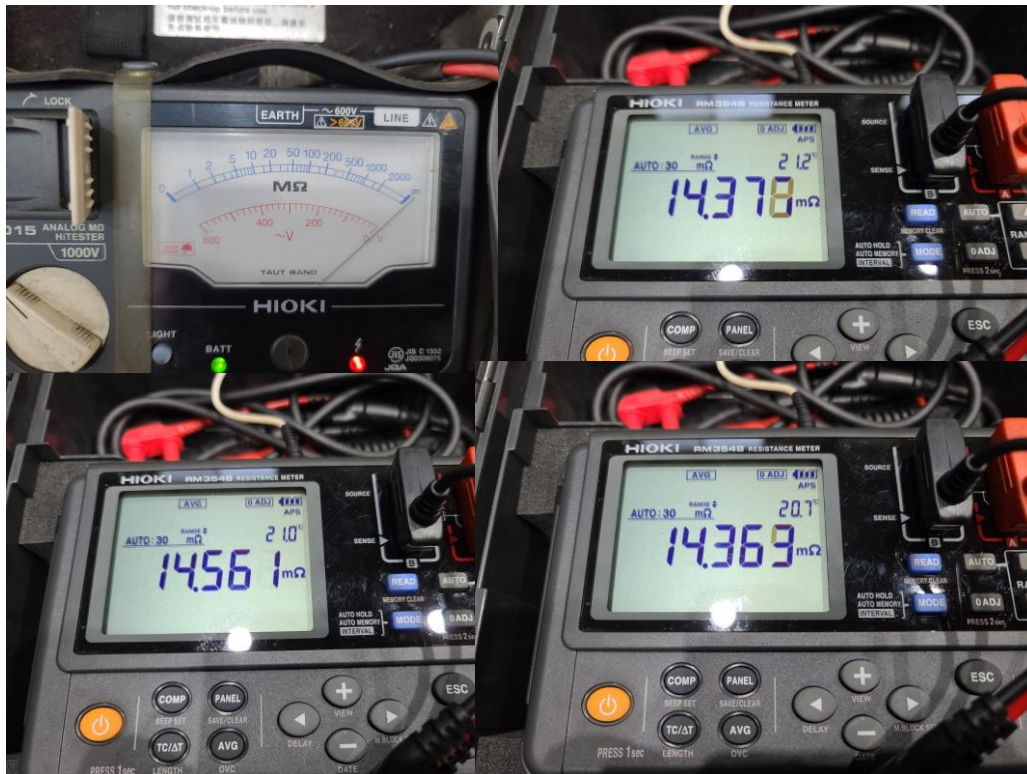
출고검사

절연저항 & 각 상별 권선저항

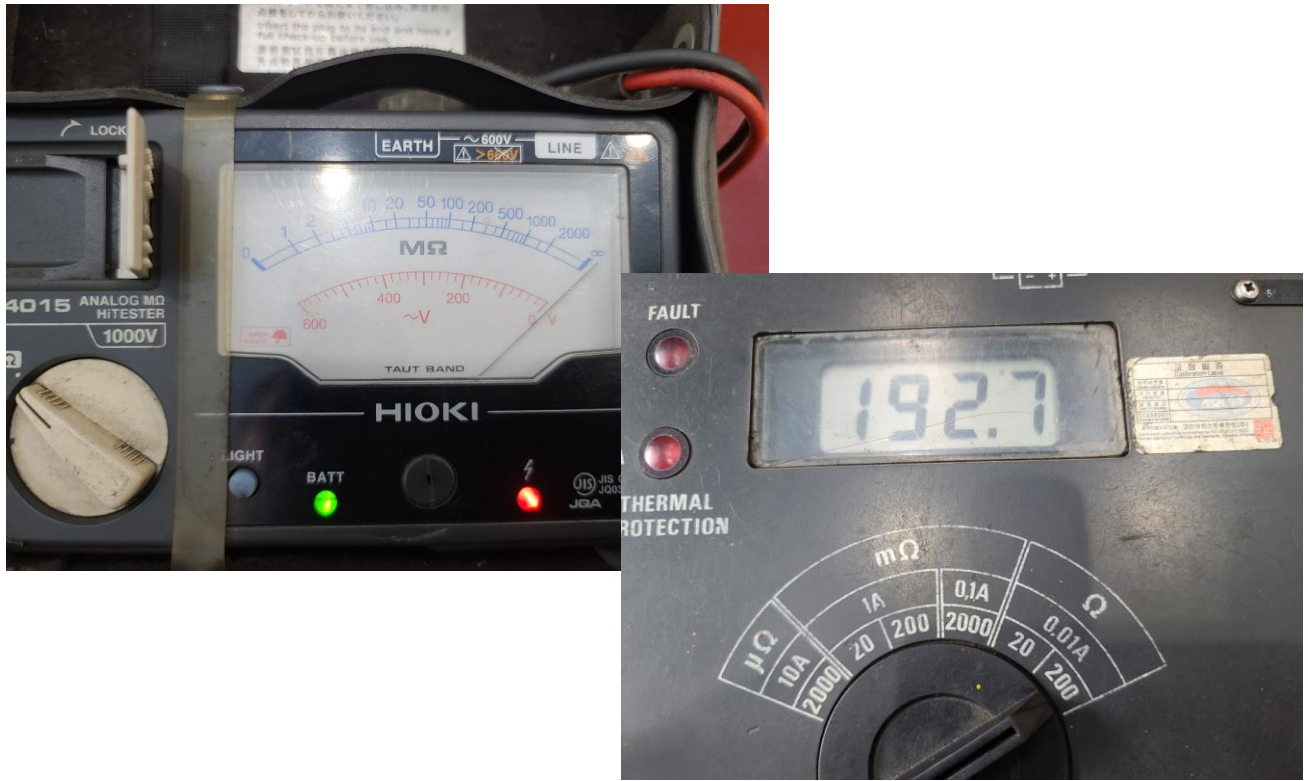
출고검사

제습 HEATER 절연저항 & 권선저항

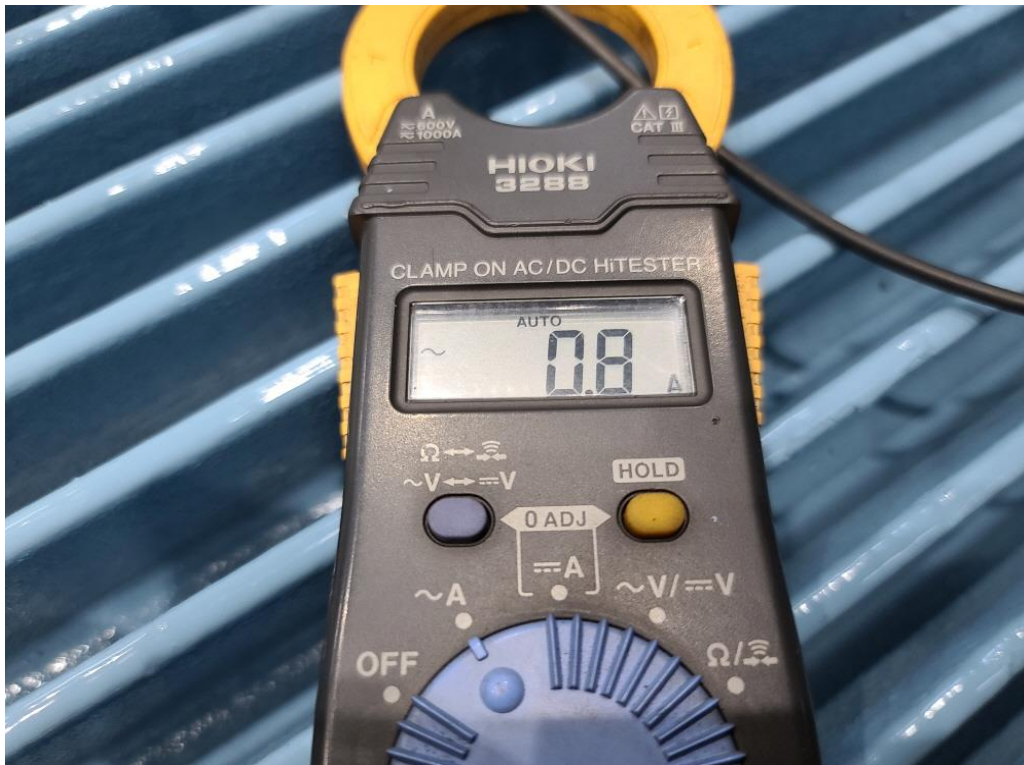
출고검사

제습 HEATER 220V CURRENT

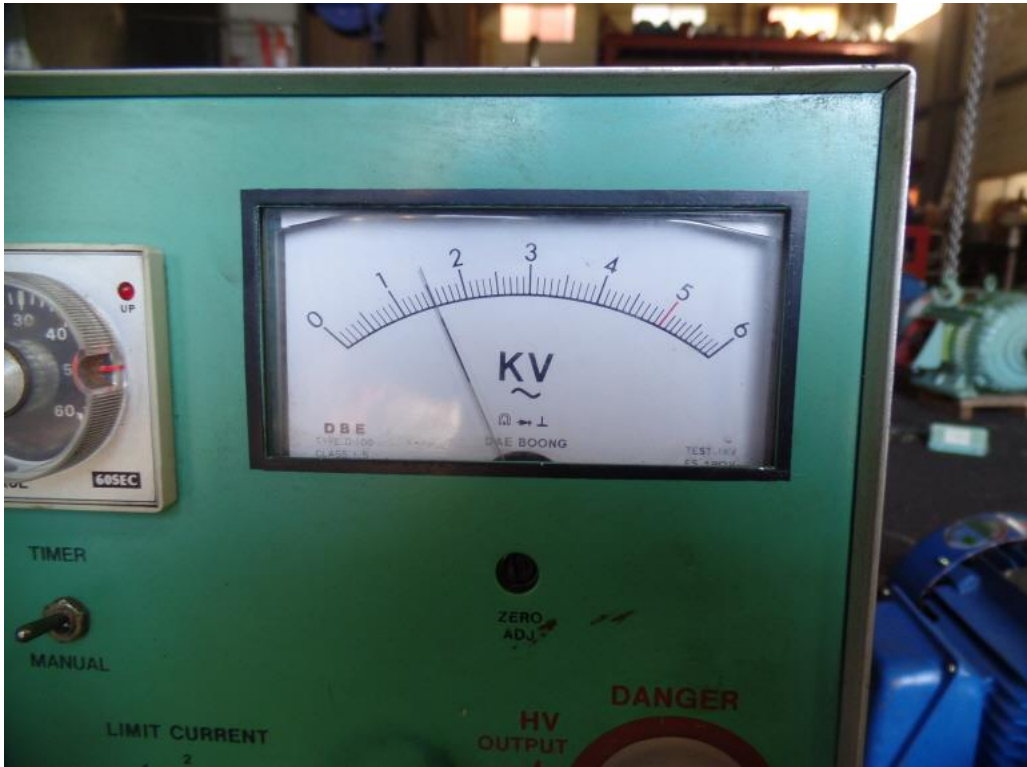
출고검사

절연내력 시험

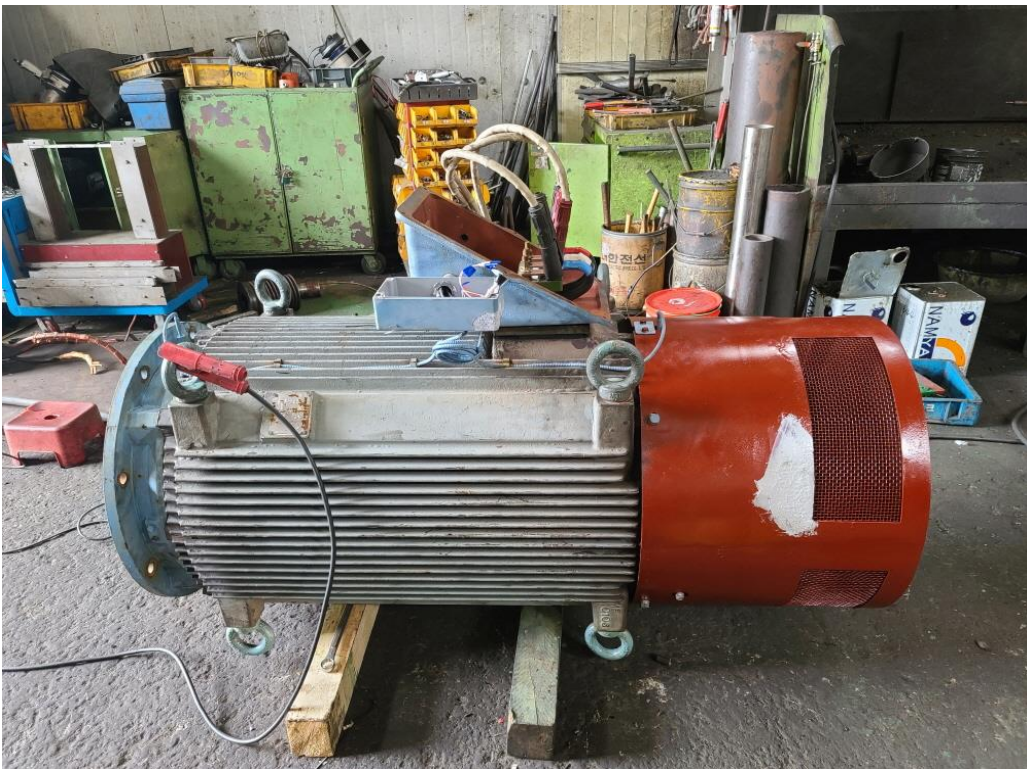
출고검사

시운전 TEST 실시

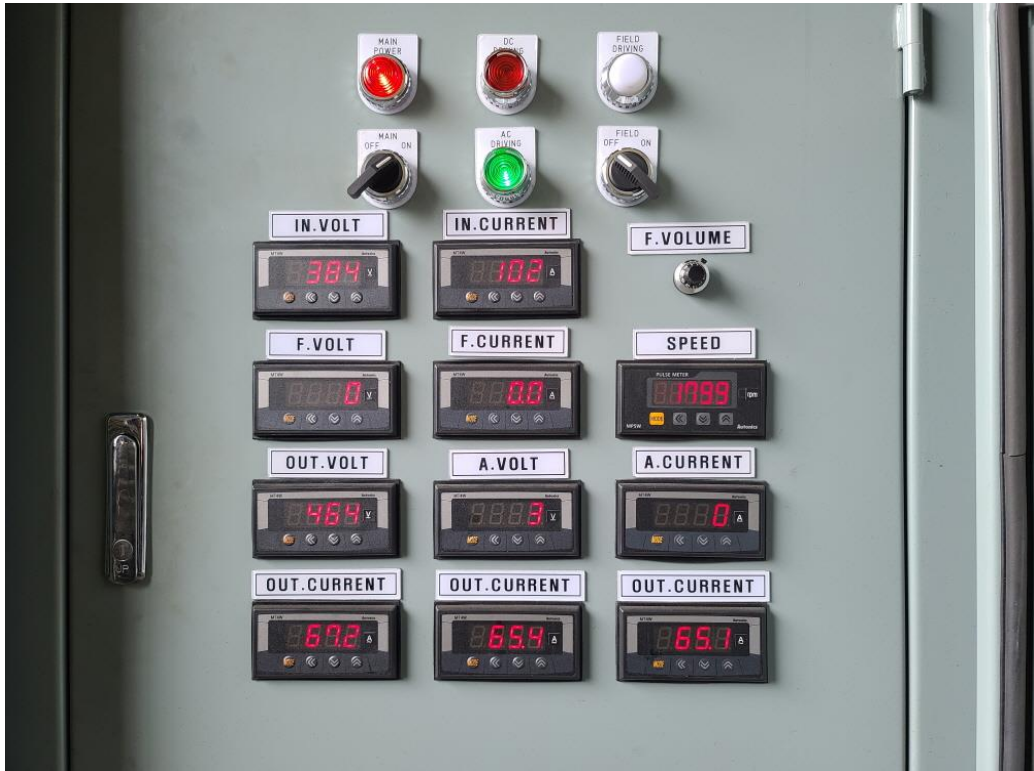
출고검사	시운전 TEST 운전 CURRENT
작업공정	AC MOTOR 200KW 4P REWINDING

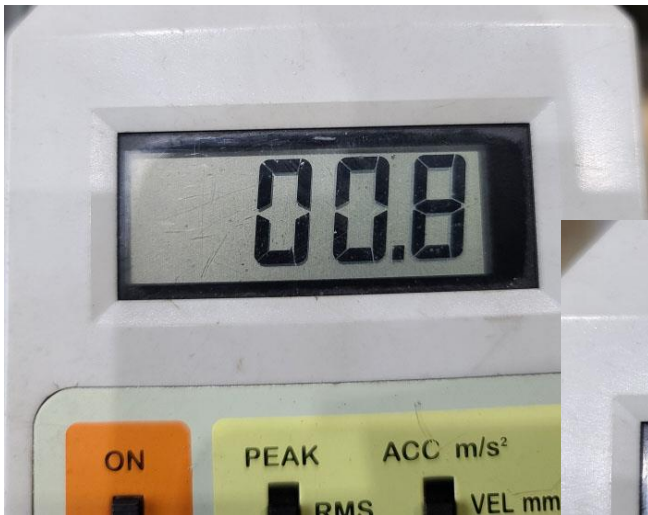
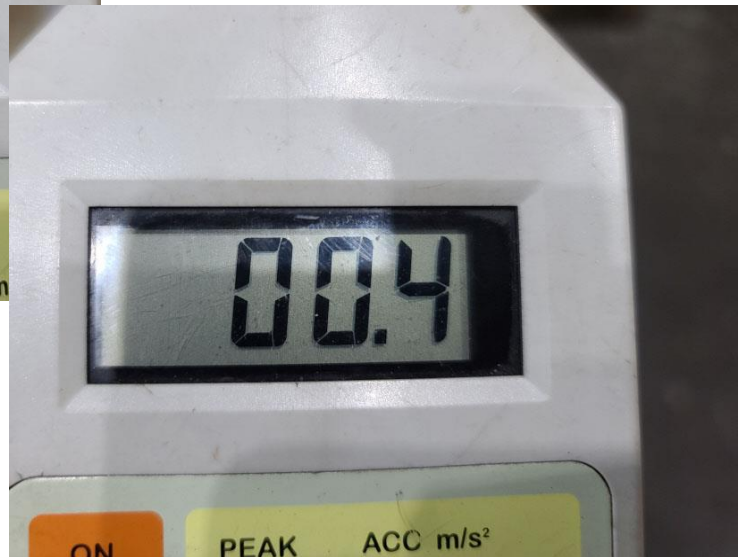
진동검사

출고검사	진동검사
------	------

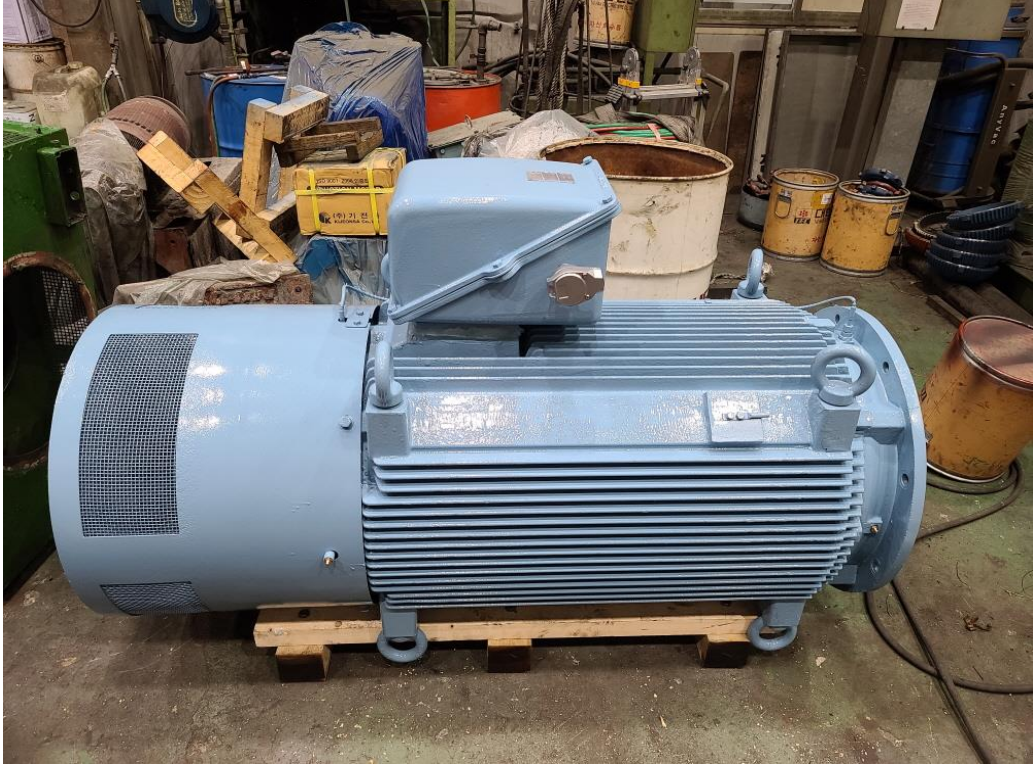
출고검사 후	COLOR PAINTING

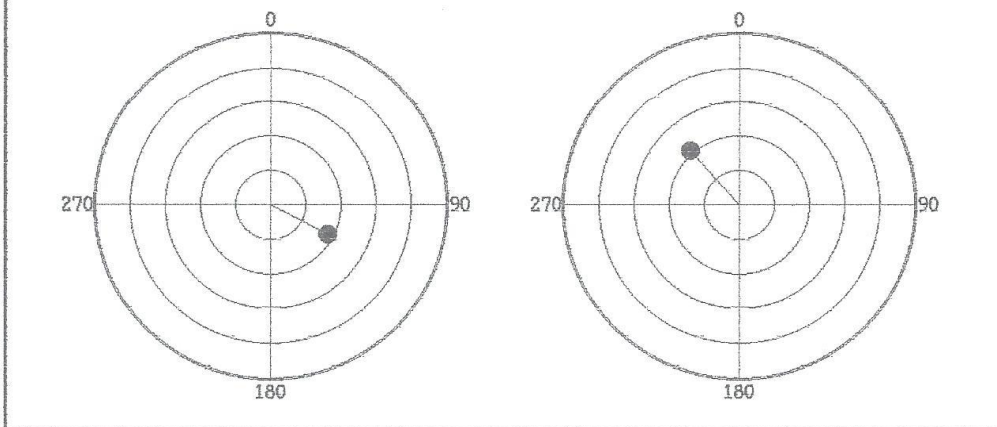
CORRECT UNBALANCE GRAPH (max = 50.0 gr)

PLANE1	PLANE2
UNBALANCE	19.3 gr	50.2 gr
ANGLE	67 deg	217 deg
RESULT	ACCEPT	REJECT

PLANE1	PLANE2
UNBALANCE	18.5 gr	21.2 gr
ANGLE	118 deg	318 deg
RESULT	ACCEPT	ACCEPT
