작업공정사진철

공사명: SPINDLE MOTOR OVERHAUL

규격: AC SERVO 37KW 3500RPM

REPAIR 내역: 분해 및 불순물 CLEANSING DRYING
INSULATING VARNISH DIPPING DRYING
양측 HOUSING보수
BEARING교환 조립
입 출고검사 시운전 TEST

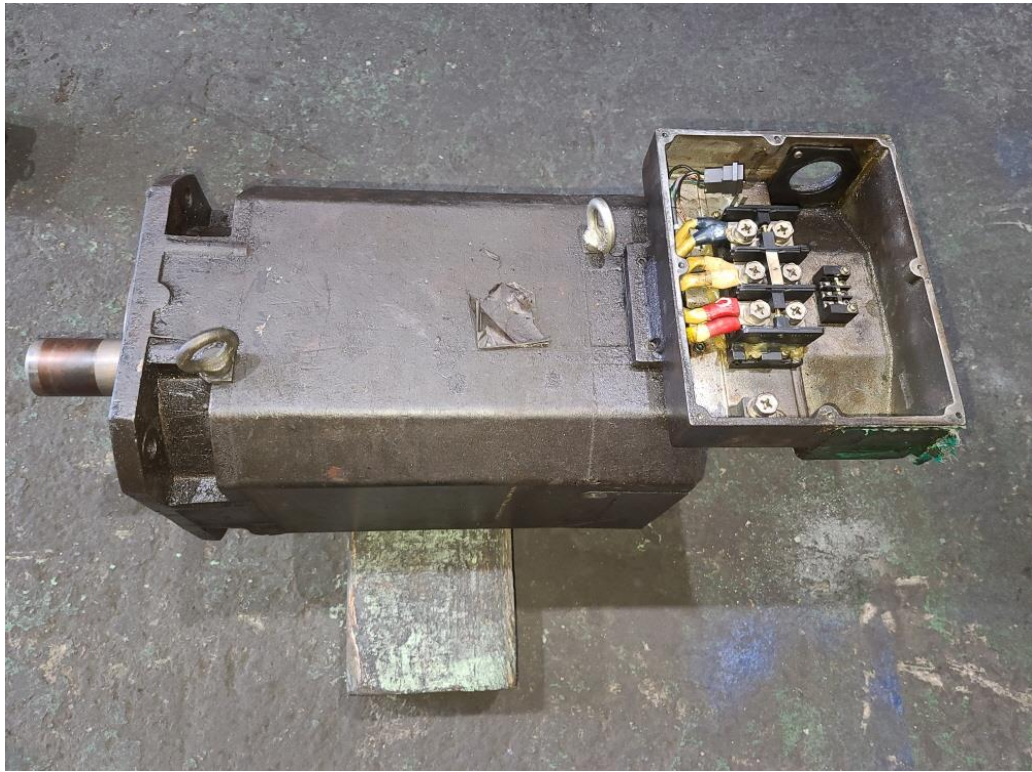
Ass'y

분해 전

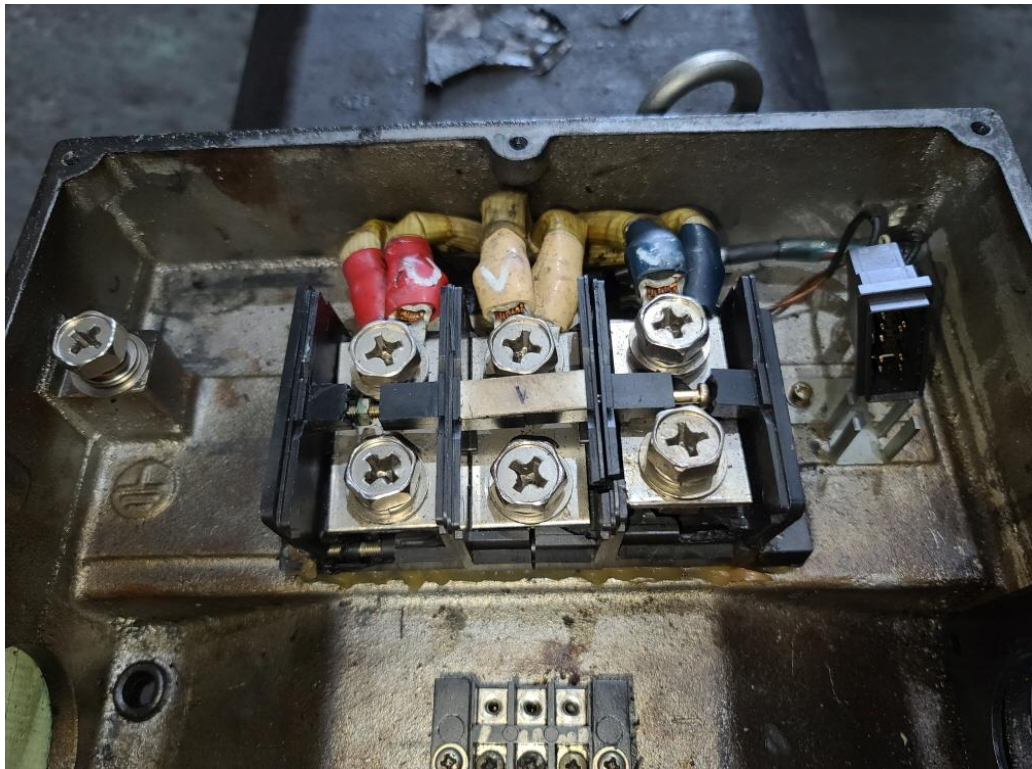
Ass'y

POWER BLOCK 파손

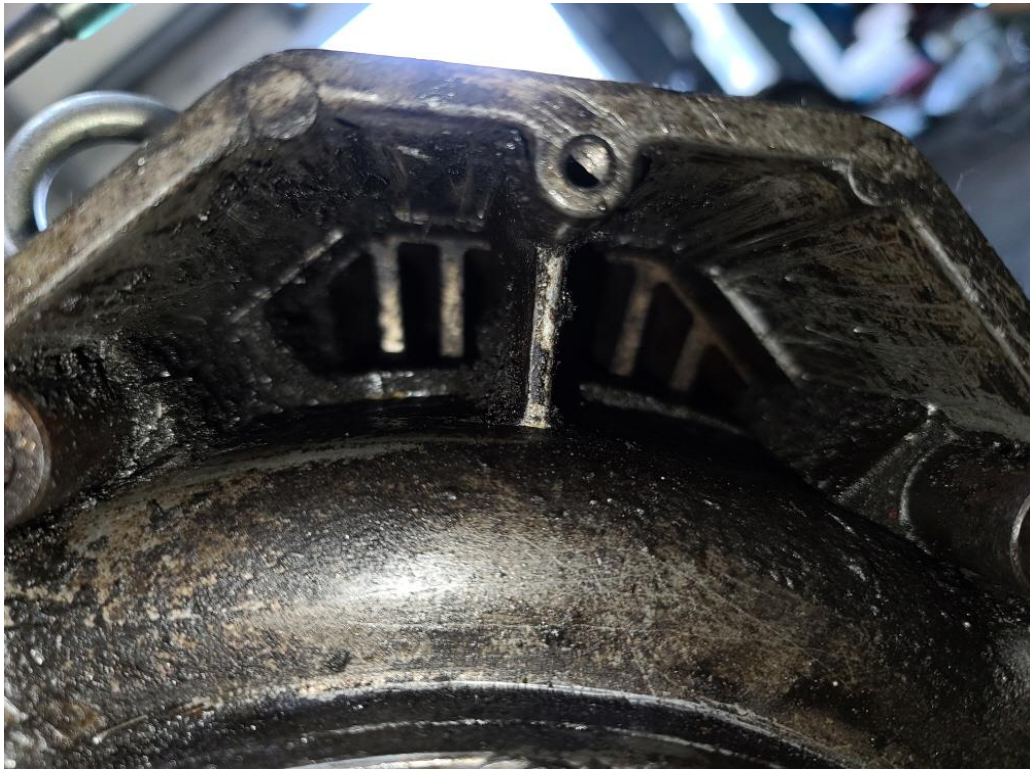
냉각 구	완전 무힘
작업공정	AC SERVO MOTOR 입고검사

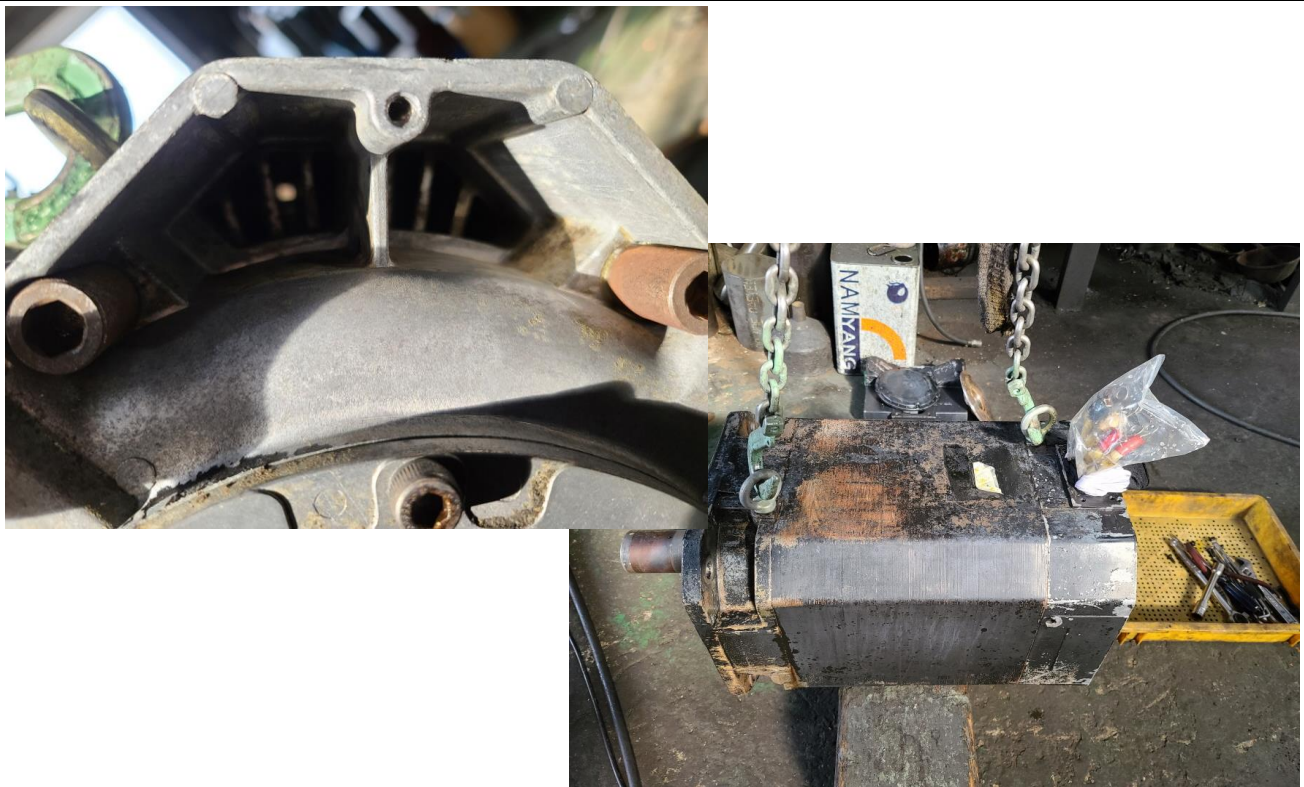
Ass'y	외부 기름때 세척 후 분해실시
-------	------------------

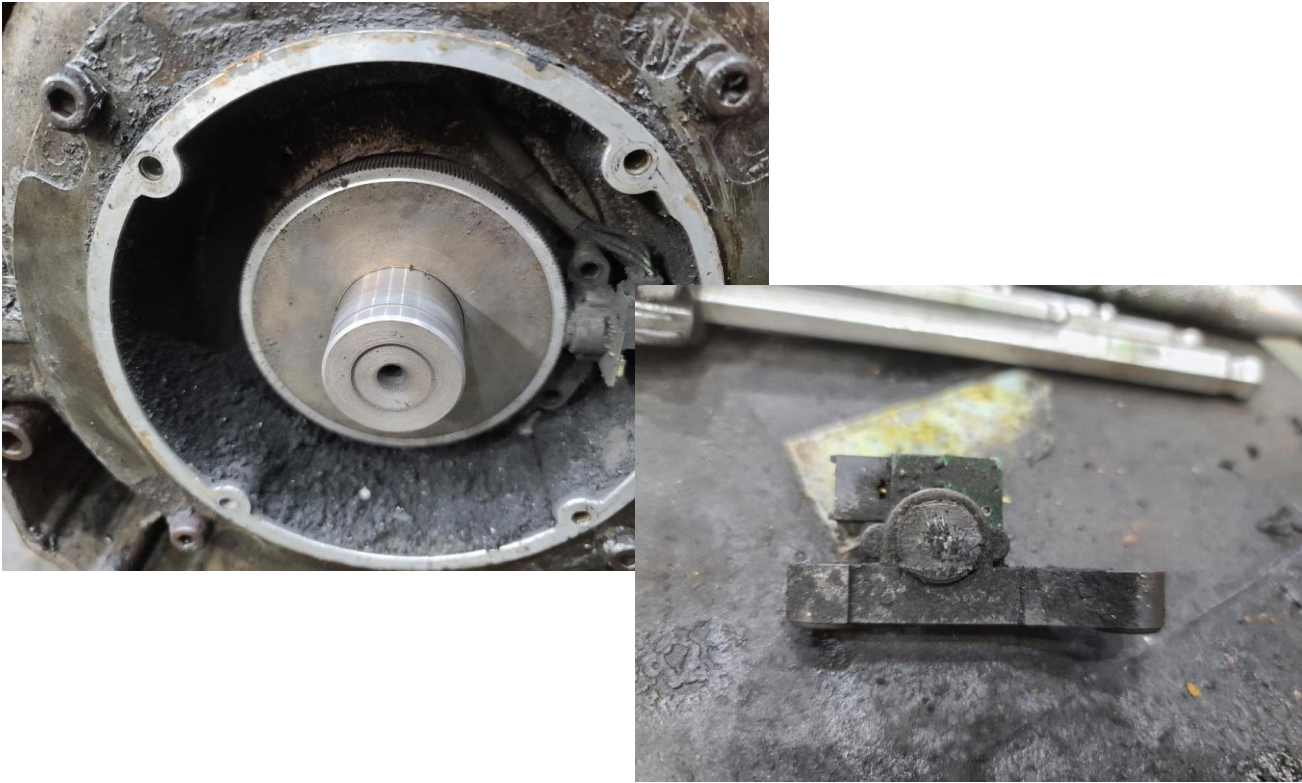
Ass'y	POSITION ENCODER HSUSING마모로인해 철분과 흔들림으로 ERROR유발 가능성 높음
작업공정	AC SERVO MOTOR 입고검사

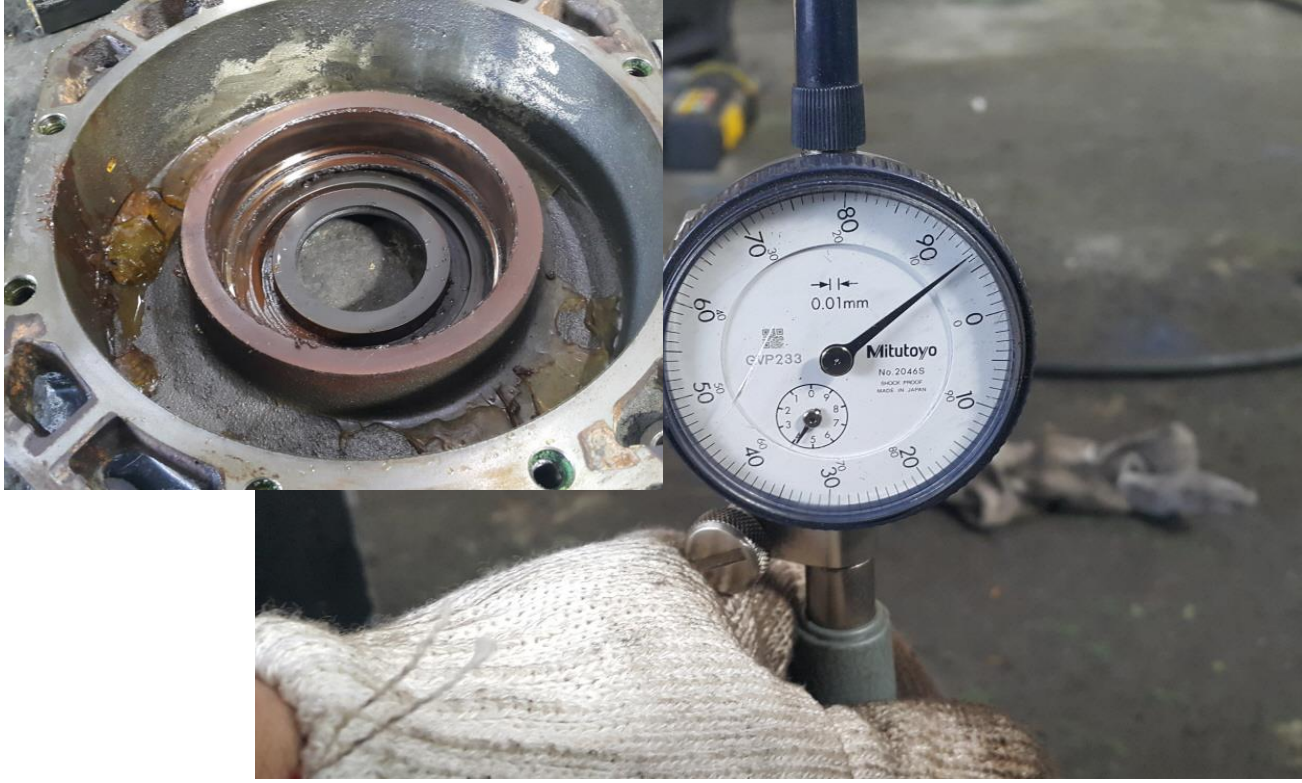
BRACKET	부하측 HOUSING검사 측정치 6/100로 불량

부하측 HOUSING 보수 후 검사 0/100

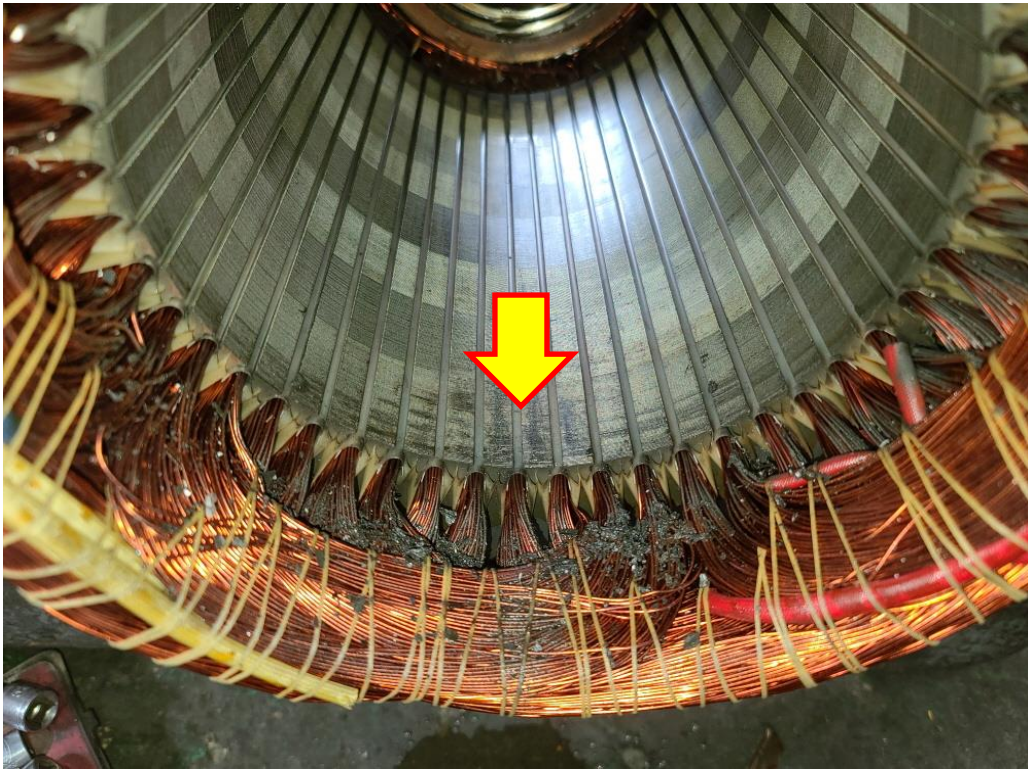
STATOR권체

ROTOR	양측 HOUSING불량으로 권체와 마찰이 진행 되었습

ROTOR와의 마찰로 소손 직전까지 이르게 됨

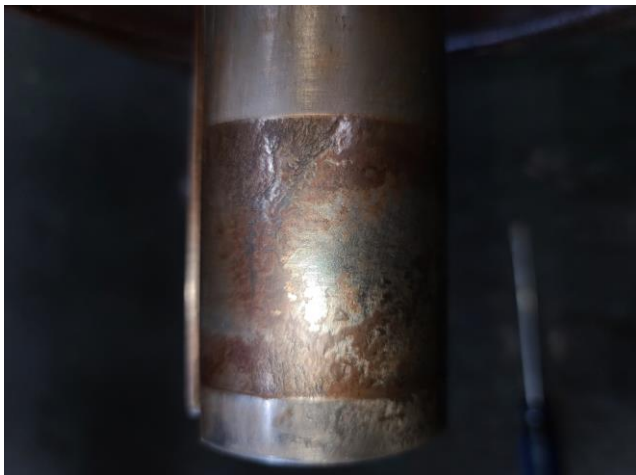
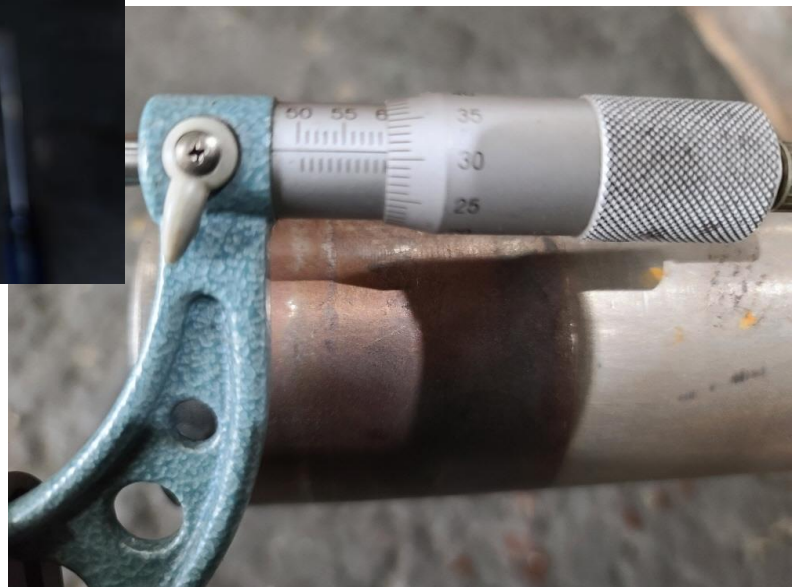
COUPLING 부

SHAFT검사 -19/100마모 현상 재 사용

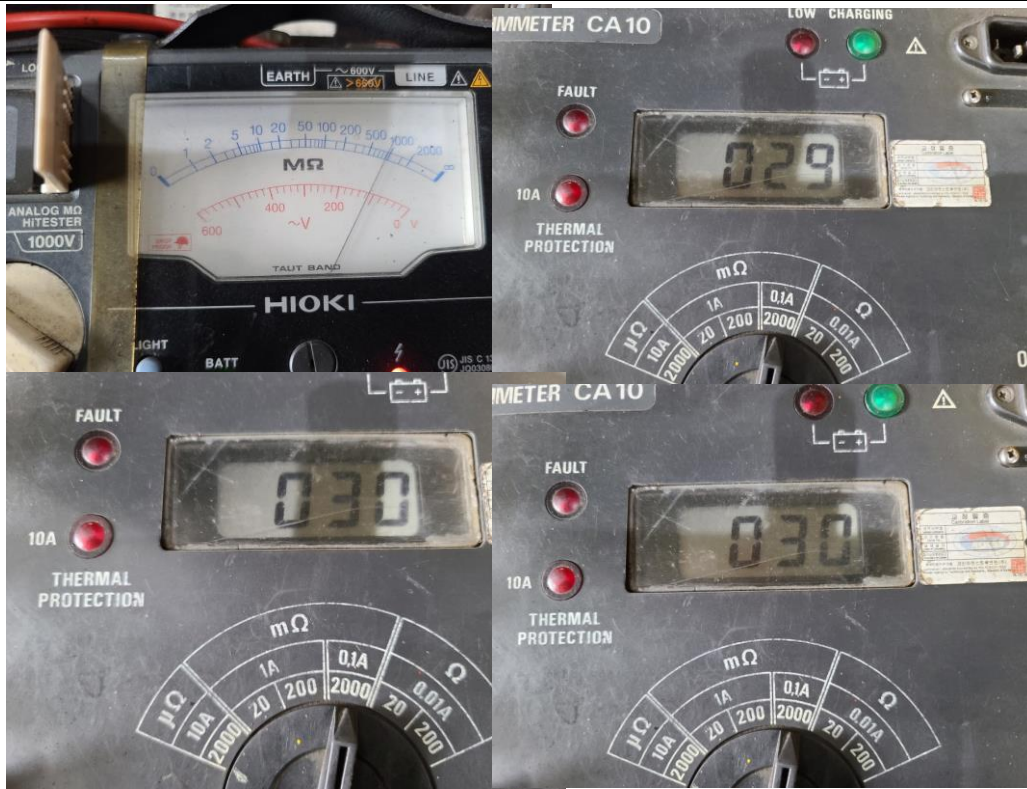
출고검사

절연저항 및 각 상별 권선저항

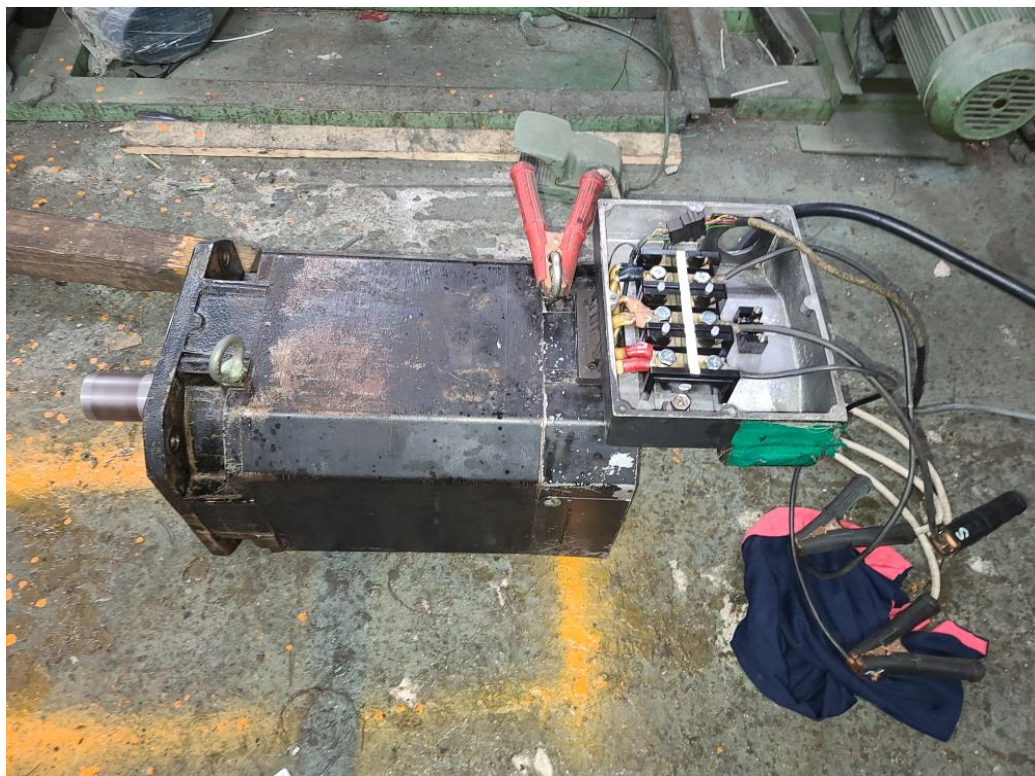
출고검사

시운전 TEST 실시

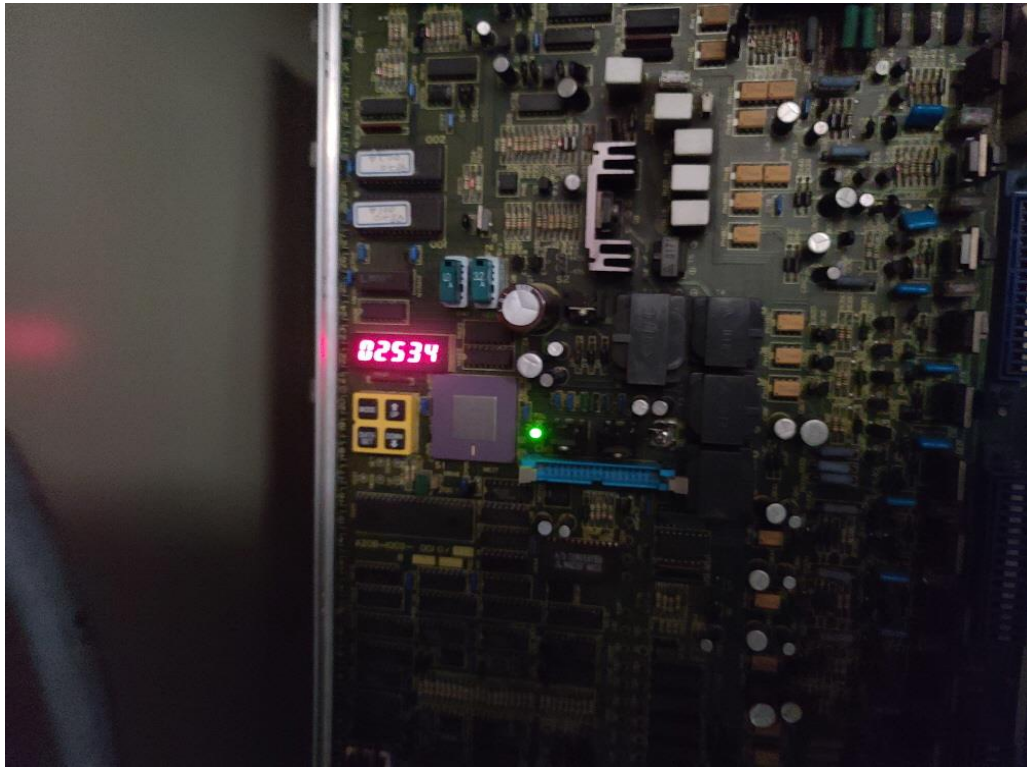
출고검사

시운전 TEST 운전 SPEED
