작업공정사진철

고객명: (주)
공사명: MAIN SPINDLE MOTOR OVERHAUL

규격: AC 320KW 500V 600RPM

REPAIR 내역: 분해 및 불순물 CLEANSING DRYING
INSULATING VARNISH DIPPING DRYING
부하측 HOUSING METALLIZING 연마
BALANCING 및 UNBALANCE교정
BEARING교환 조립
입 출고검사 시운전 TEST

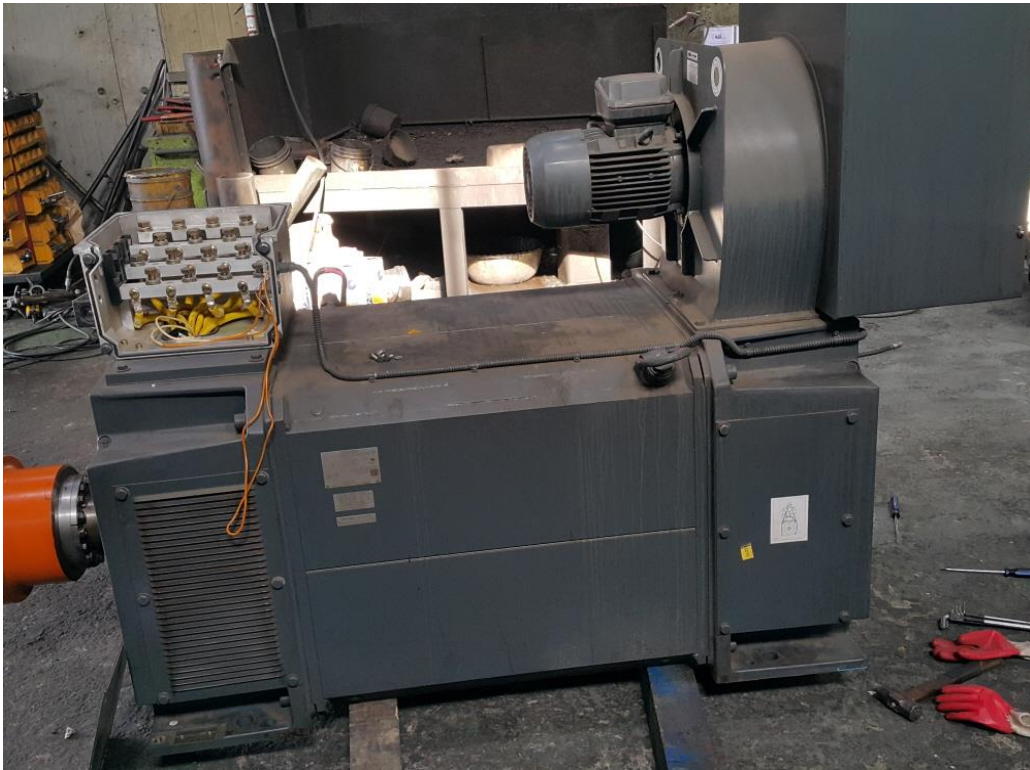
Ass'y

분해 전

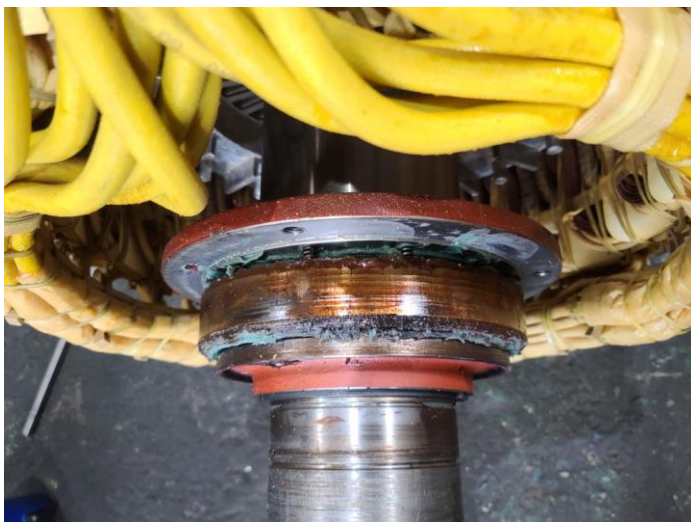
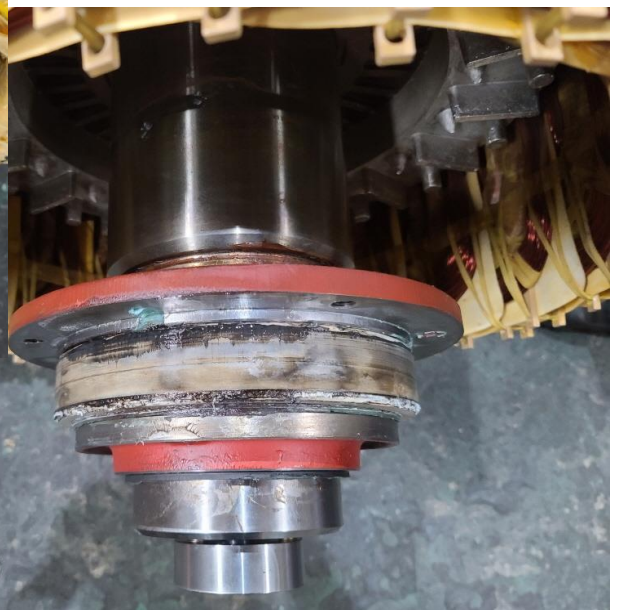
분해실시

양측 BEARING부

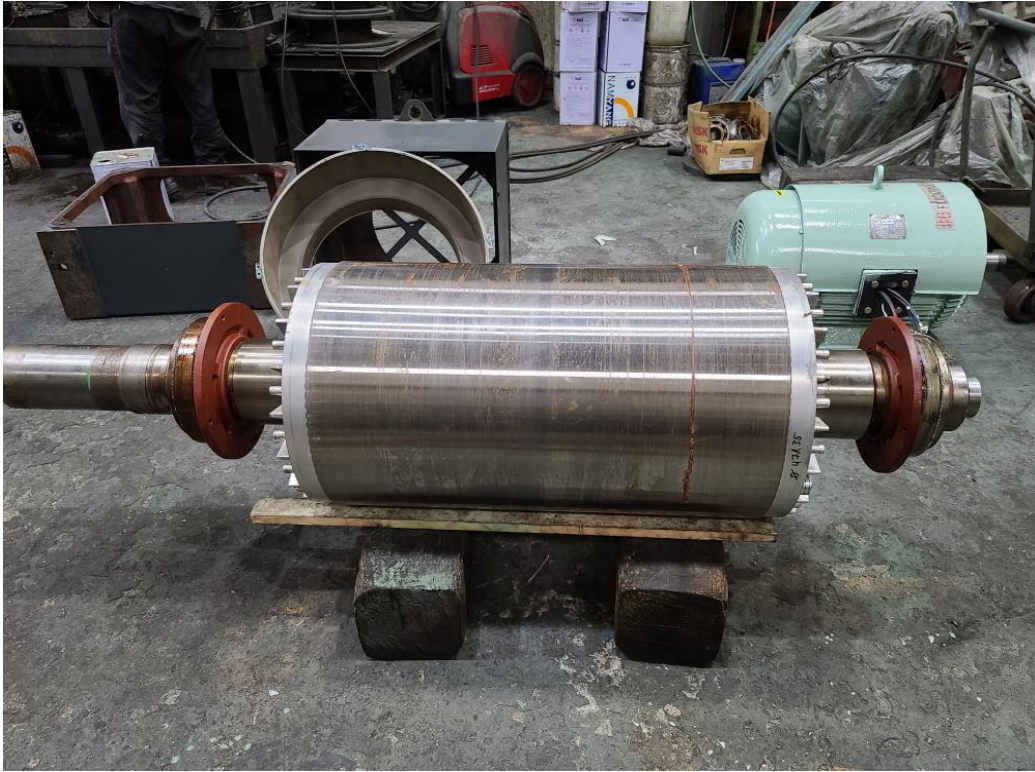
ROTOR

분해 후

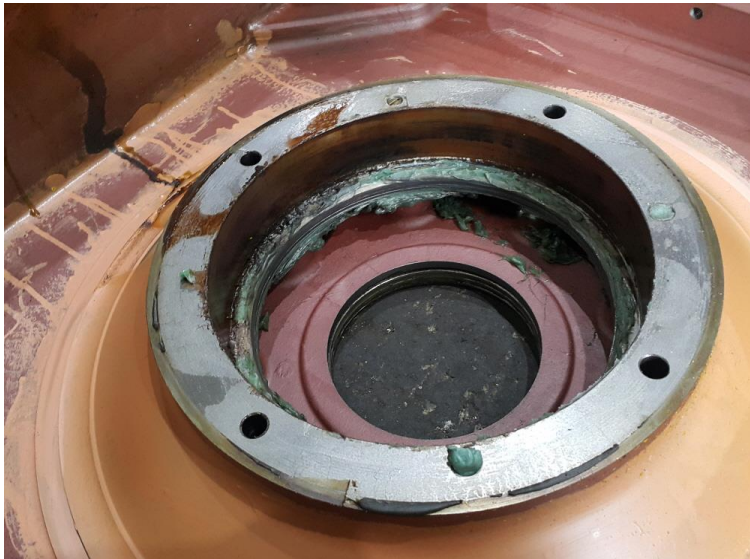
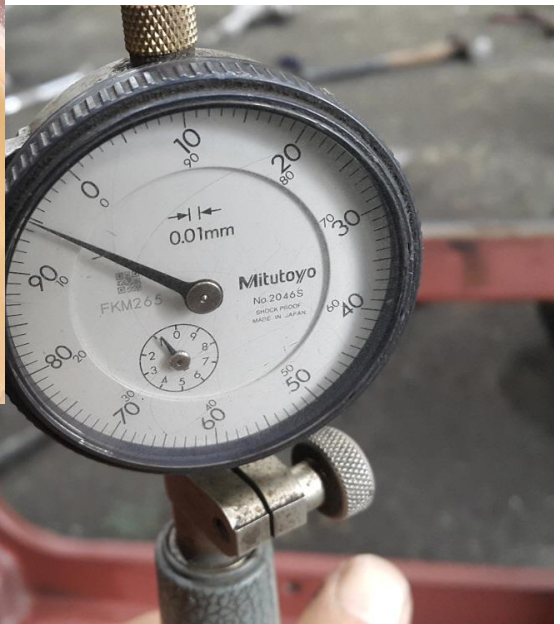
부하측 HOUSING 측정치 5/100로 불량

BRACKET	부하측 HOUSING METALLIZING 연마 후 검사 0/100
작업공정	AC SERVO MOTOR RECONDITION

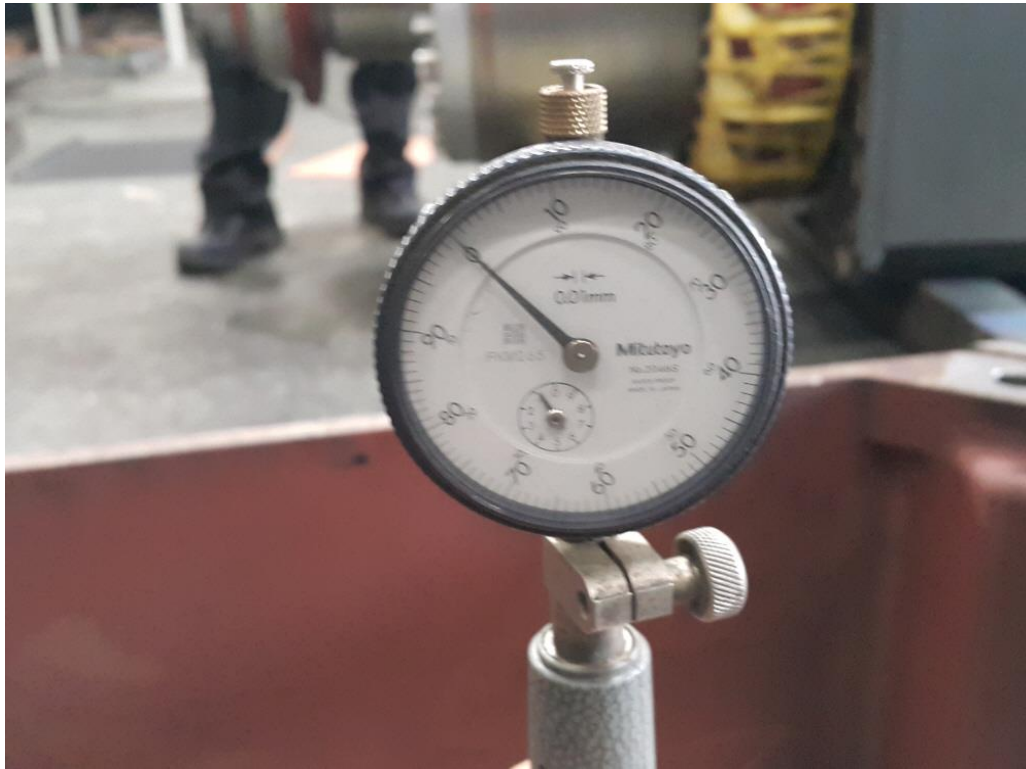
BRACKET

반 부하측 HOUSING 측정치 0/100로 재 사용

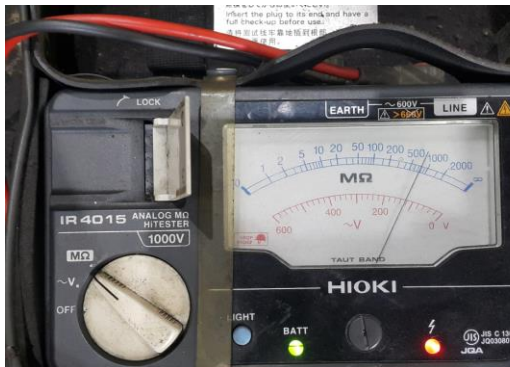
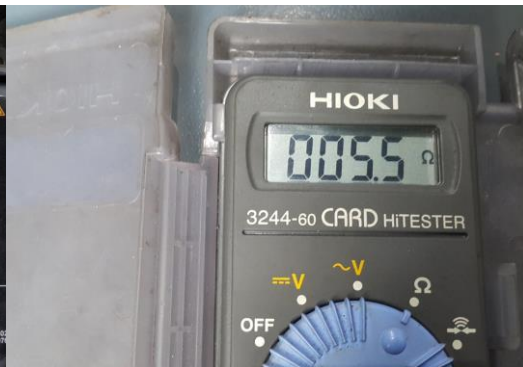
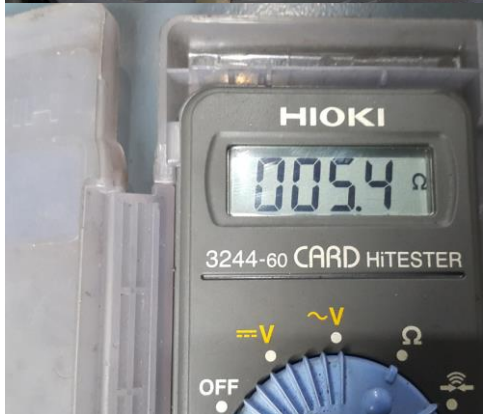
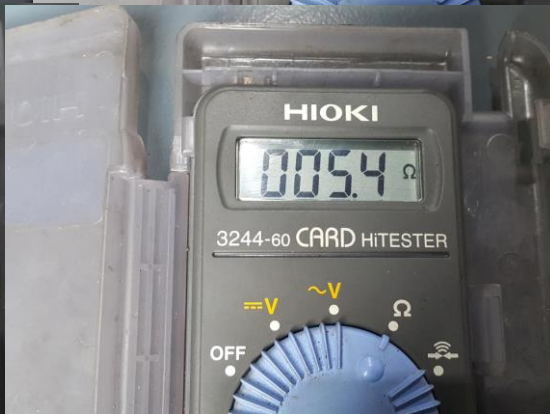
출고검사

BLOWER 절연저항 & 각 상별 권선저항

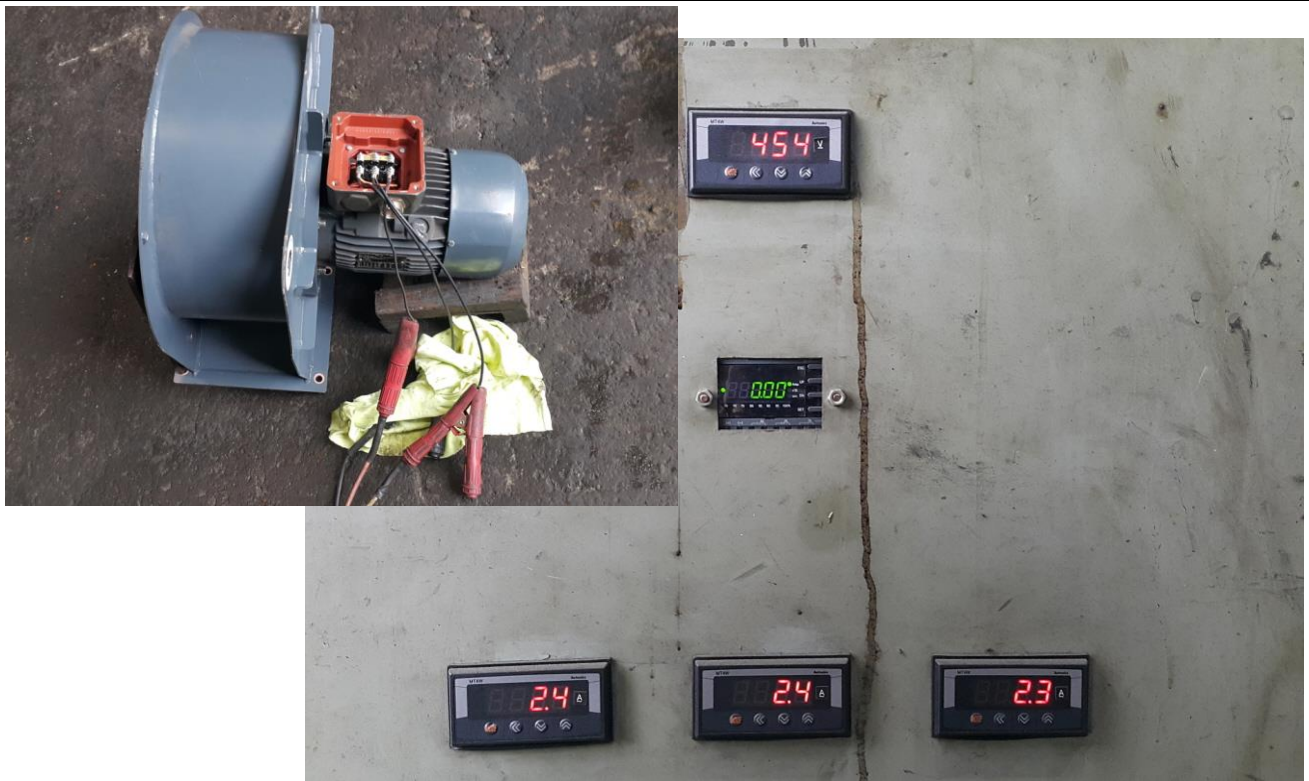
출고검사

BLOWER 시운전 TWST 운전 CURRENT

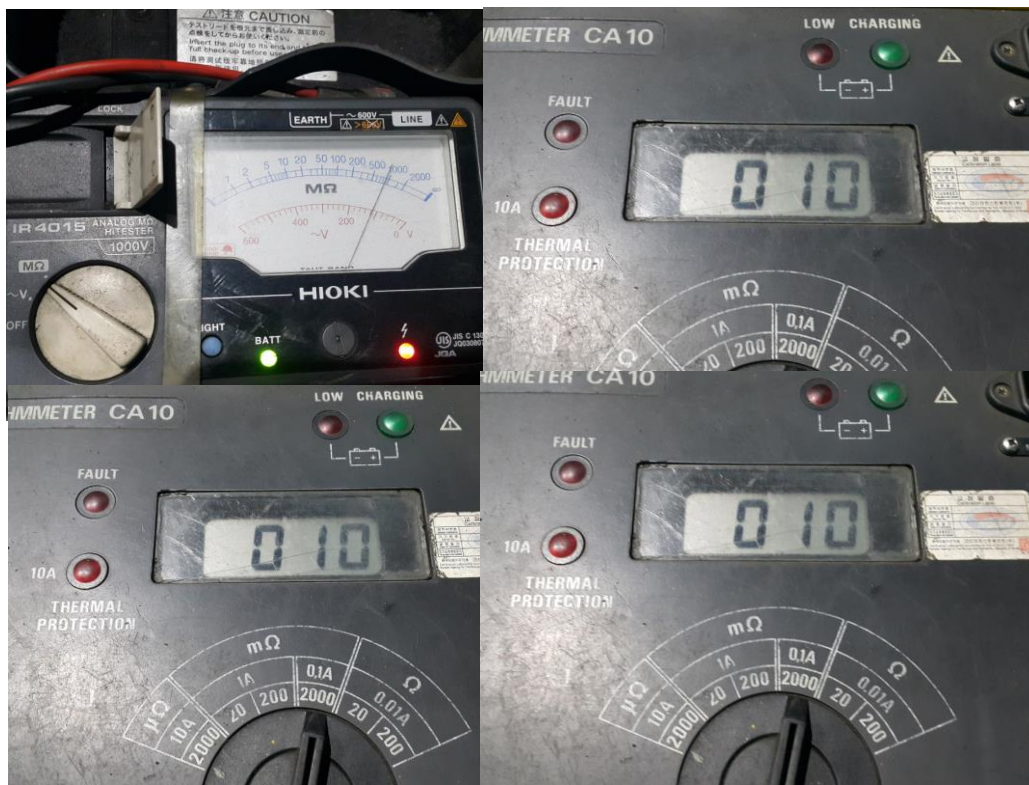
출고검사

MAIN MOTOR 절연저항 & 각 상별 권선저항

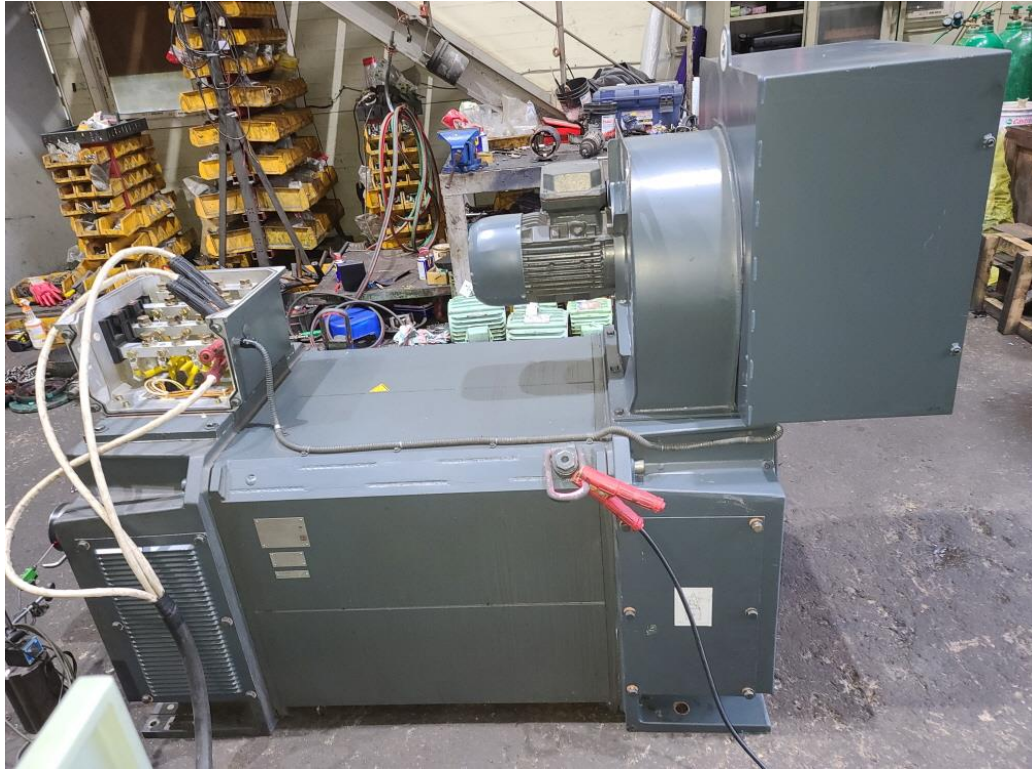
출고검사

시운전 TWST 실시

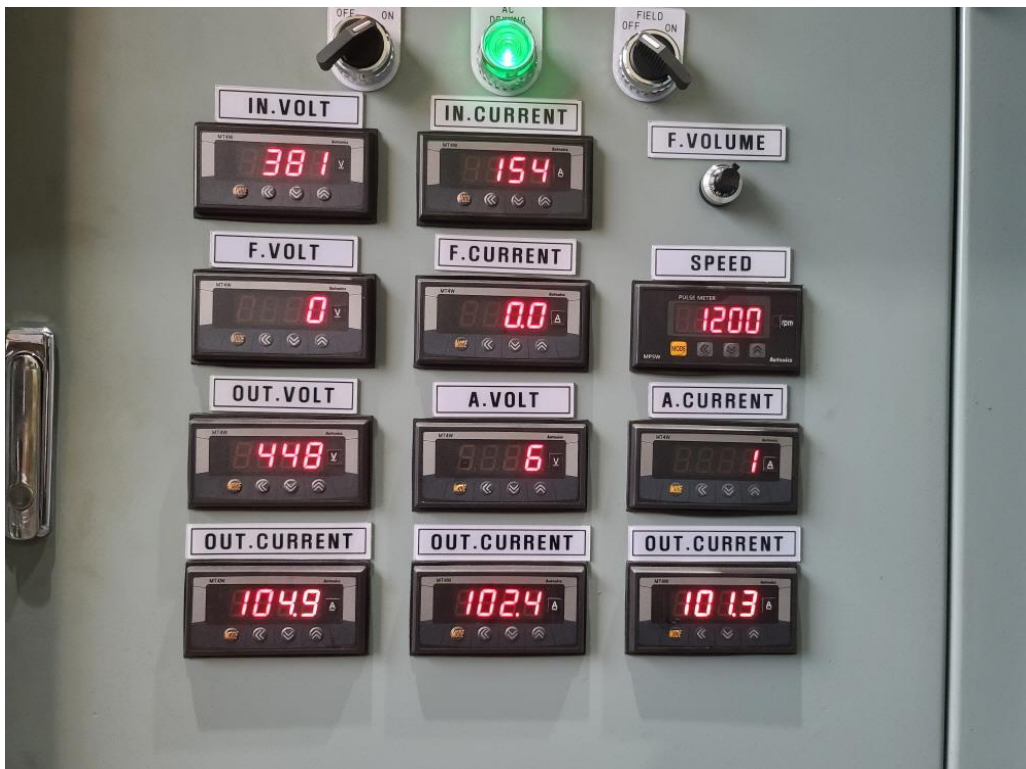
출고검사

시운전 TWST 운전 CURRENT

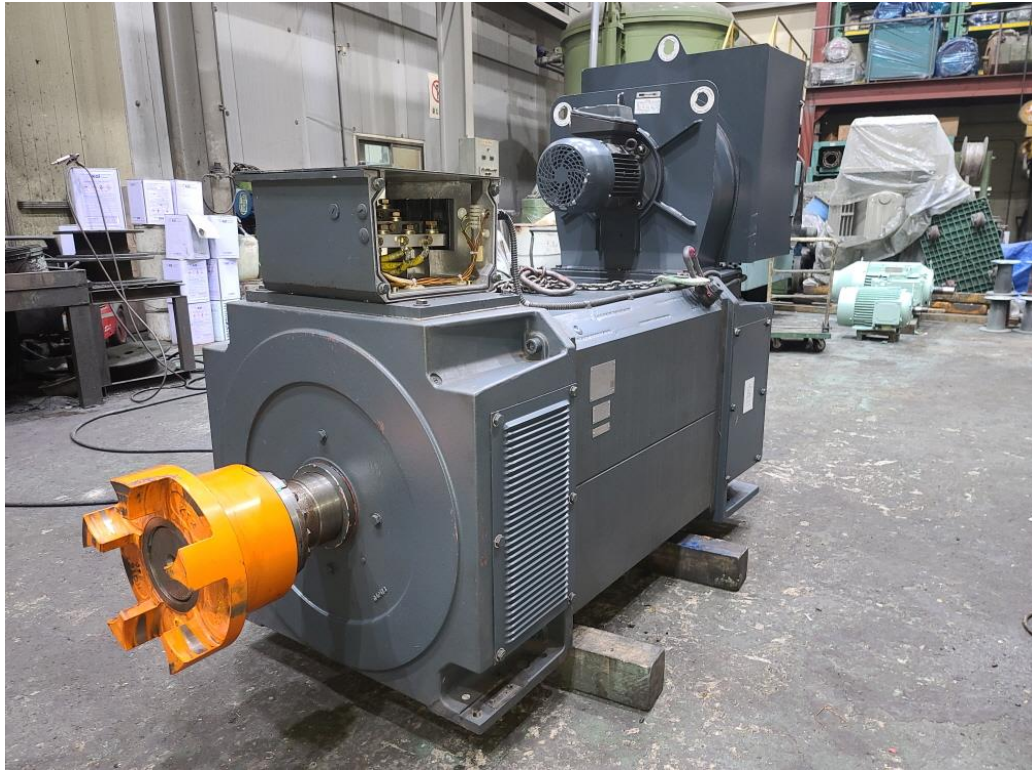
Ass'y

출고검사 후

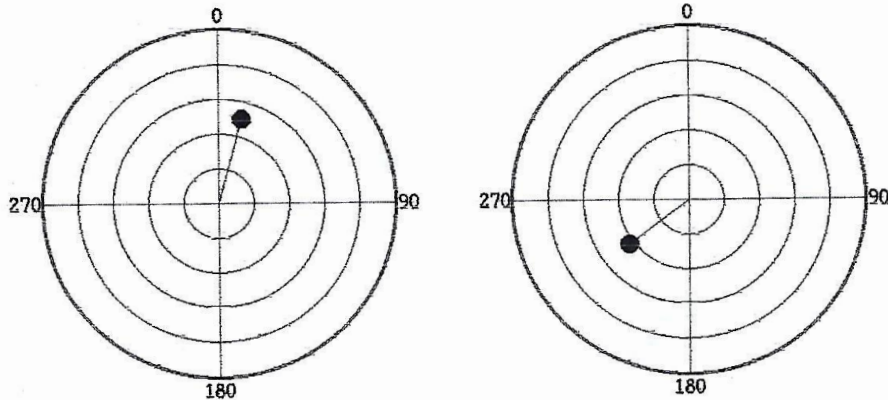
CORRECT UNBALANCE GRAPH (max = 50.0 gr)

PLANE1	PLANE2
UNBALANCE	25.3 gr	21.5 gr
ANGLE	15 deg	233 deg
RESULT	ACCEPT	ACCEPT
