# 작업공정사진철

고객명: (주)  
공사명: 주단가공공장 VBN(V210)

규격: DC MOTOR 75KW 및 BLOWER 3.5KW2P

REPAIR 내역: 분해 조립 및 불순물 CLEANSING DRYING  
INSULATING VARNISH DIPPING DRYING  
COMMUTATOR 동심도 가공 홈파기 및 UNDERCUTTING  
BEARING 교환  
BLOWER 및 FAN MOTOR 보수  
출고검사 시운전 TEST

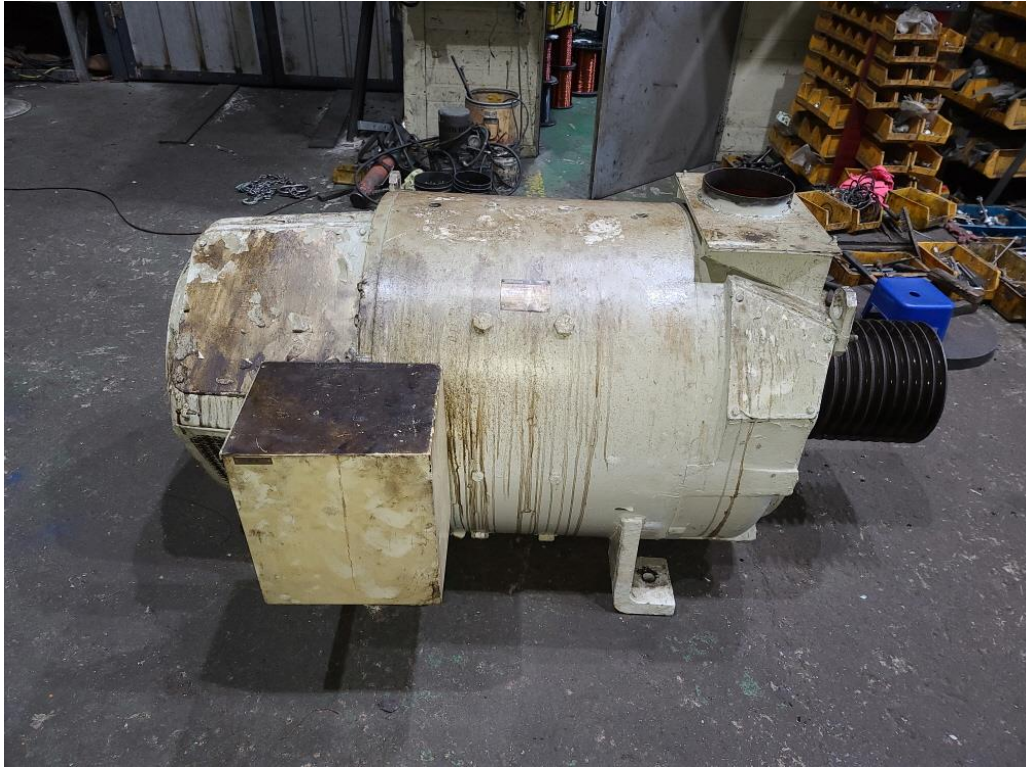
DC MOTOR 75KW 입고검사

Ass'y

분해 전

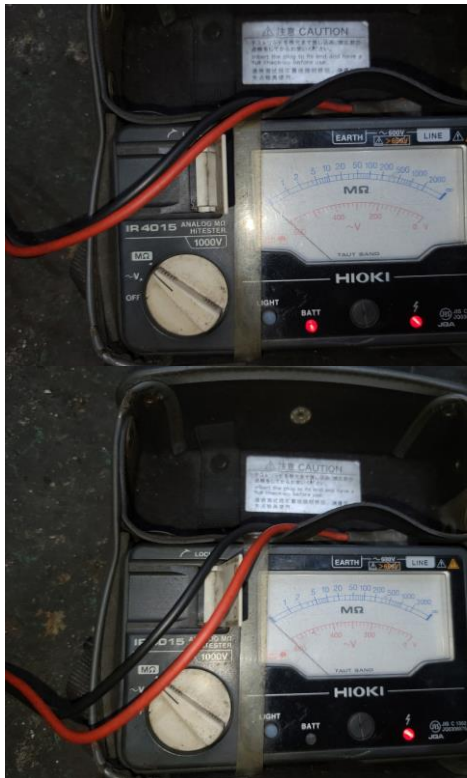
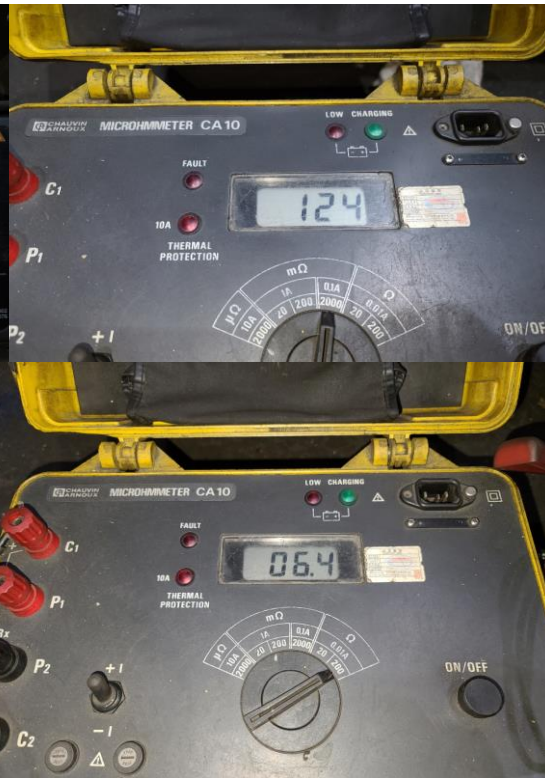
ARMATURE  
절연저항

FIELD  
절연저항

ARMATURE  
권선저항

FIELD  
권선저항

권선검사

절연저항 이상 & 권선저항

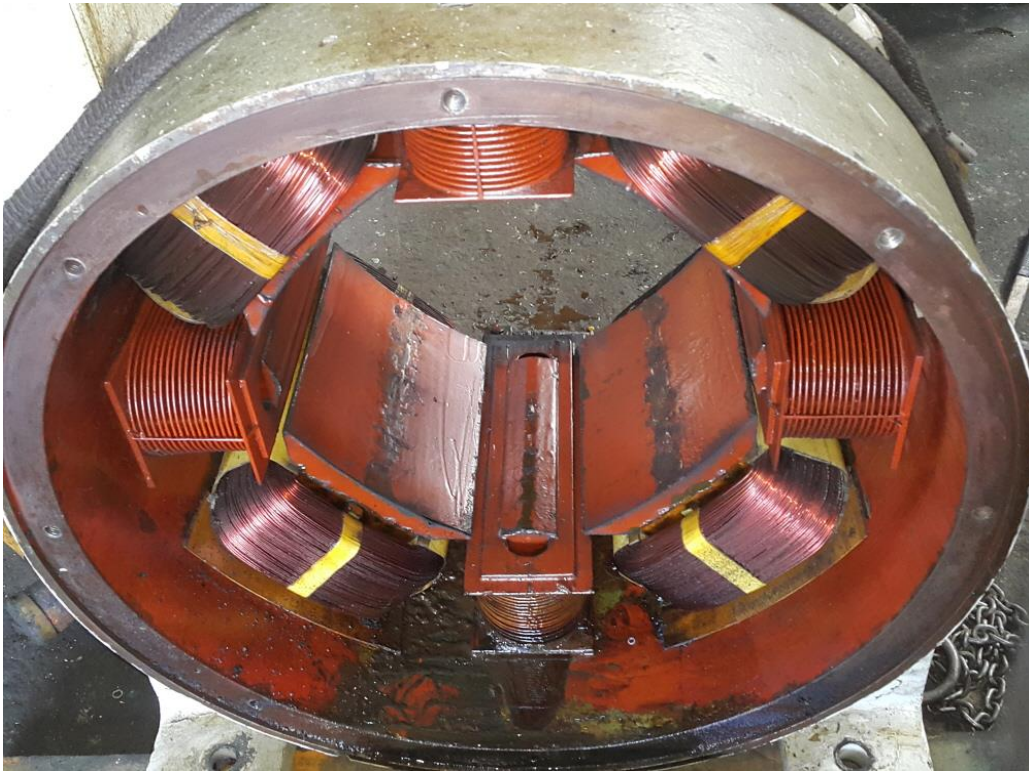
계자 권체

분해 후

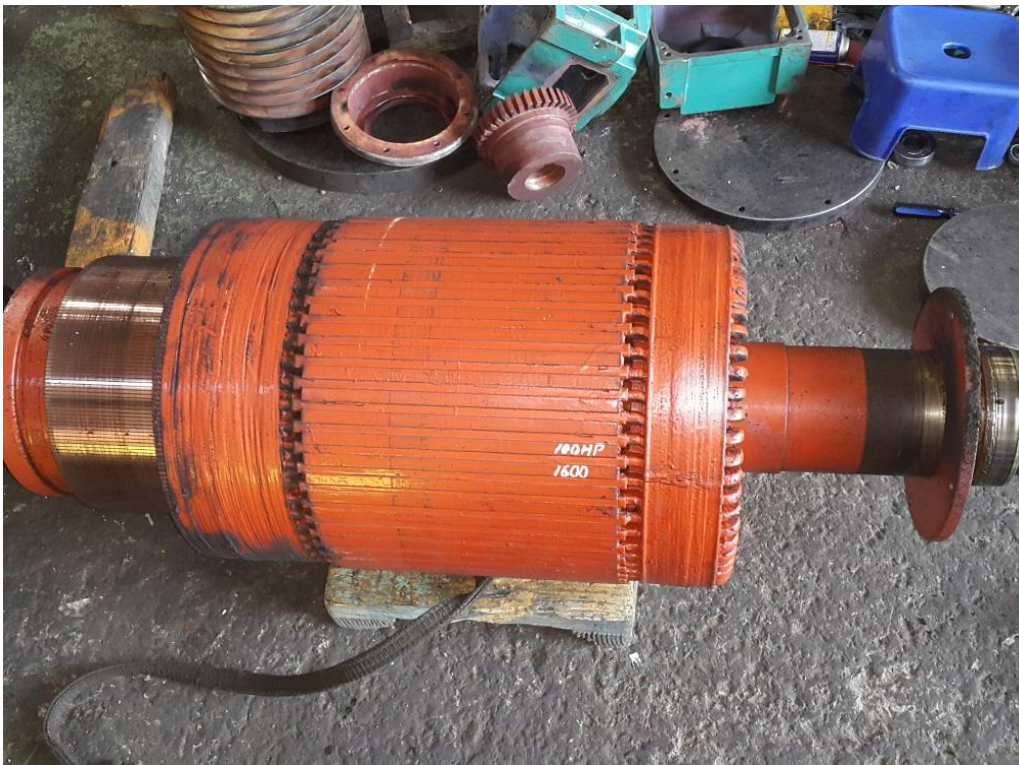
ARMATURE

분해 후

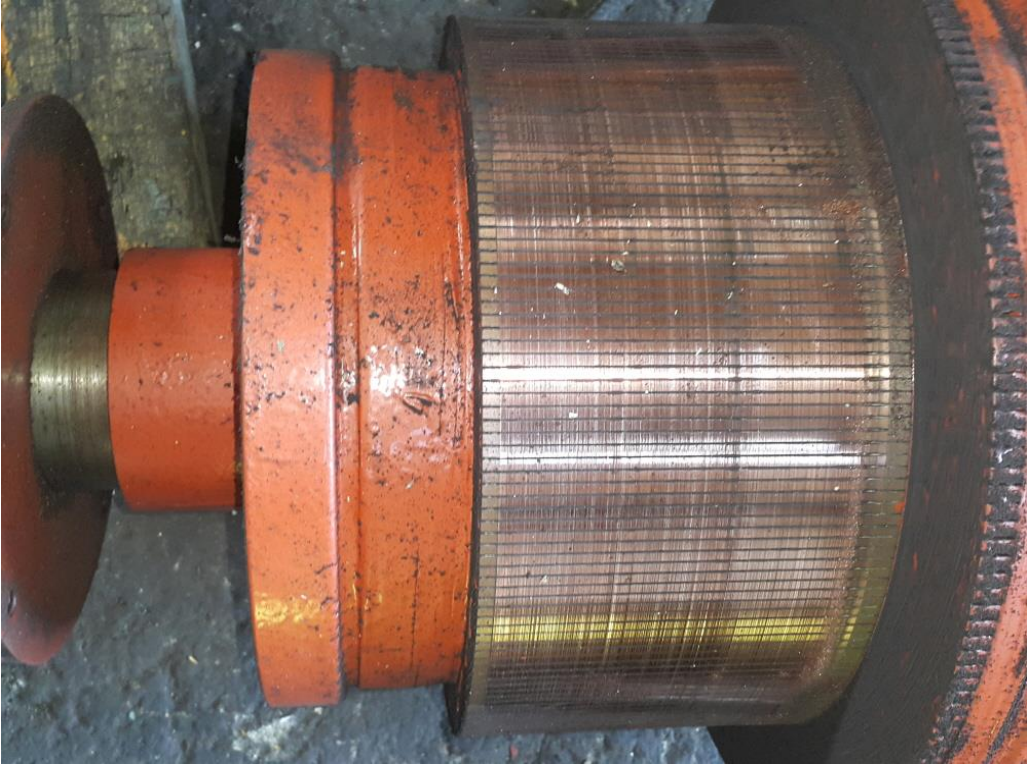
COMMUTATOR	조흔 현상
작업공정	DC MOTOR 75KW 입고검사

COMMUTATOR	동심도 가공 흠파기 및 UNDERCUTTING 실시

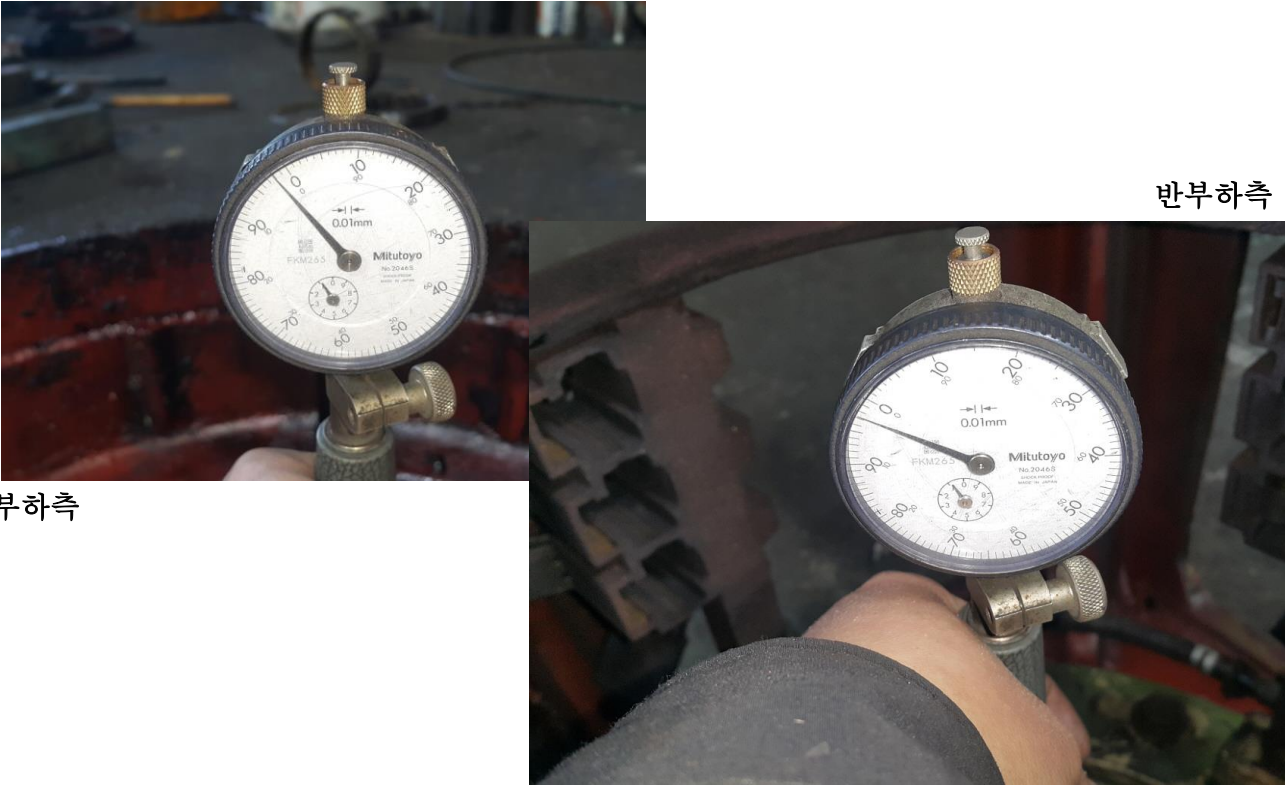
BRACKET	양측 HOUSING 검사 2~3/100으로 재 사용

반부하측

부하측

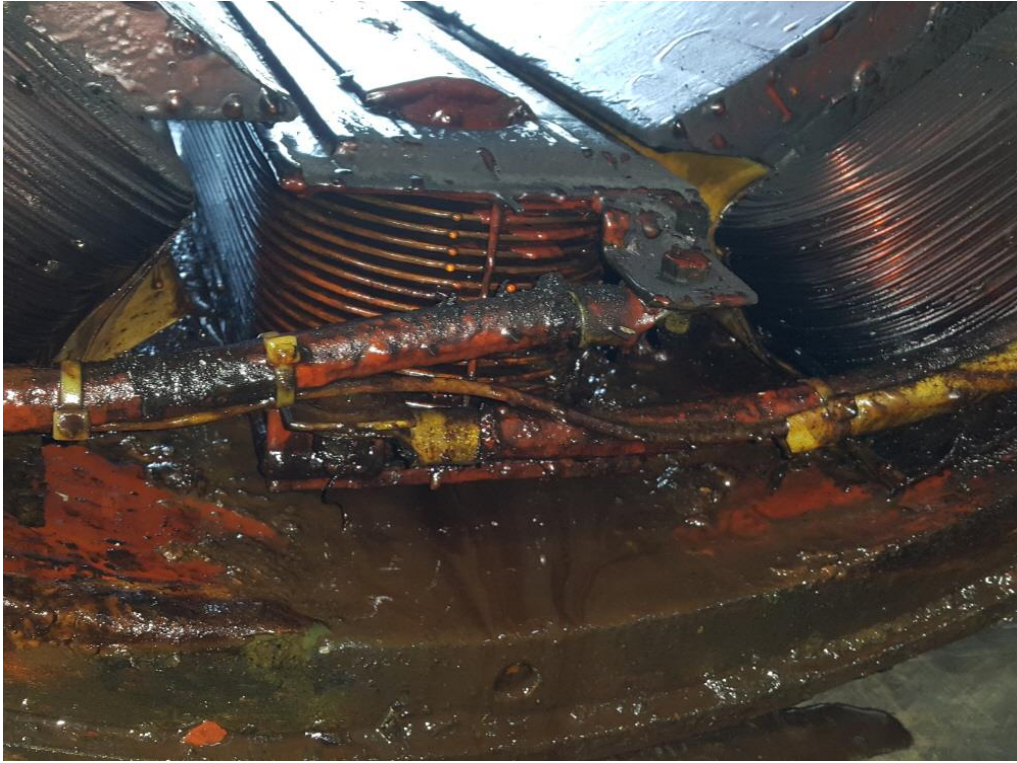
계자 권선

기름에 잠겨있던 아래 방향

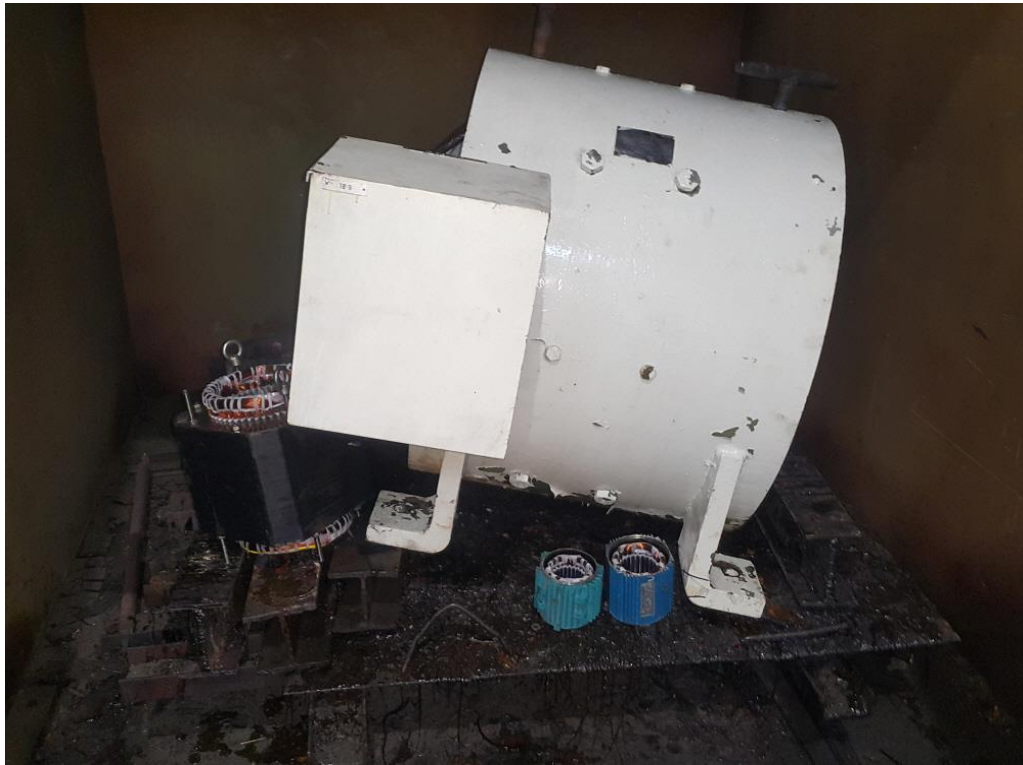
계자 권체	절연불량으로 재 건조 실시 하였으나 복원 불량
작업공정	DC MOTOR 75KW RECONDITION

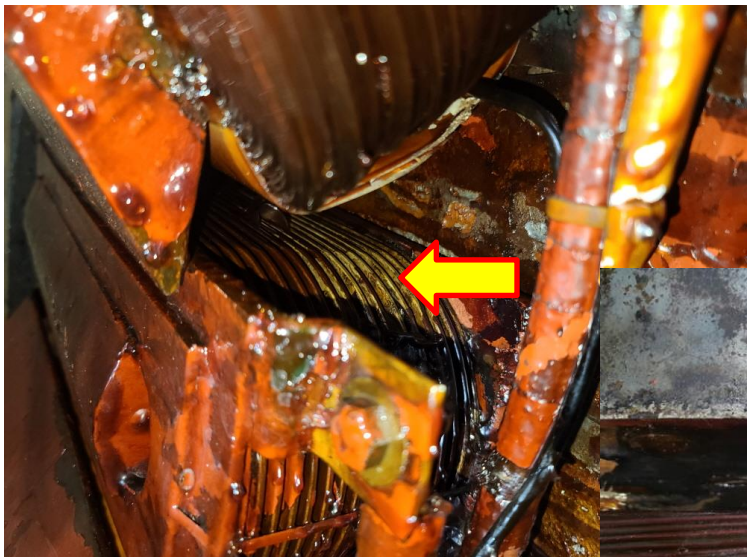
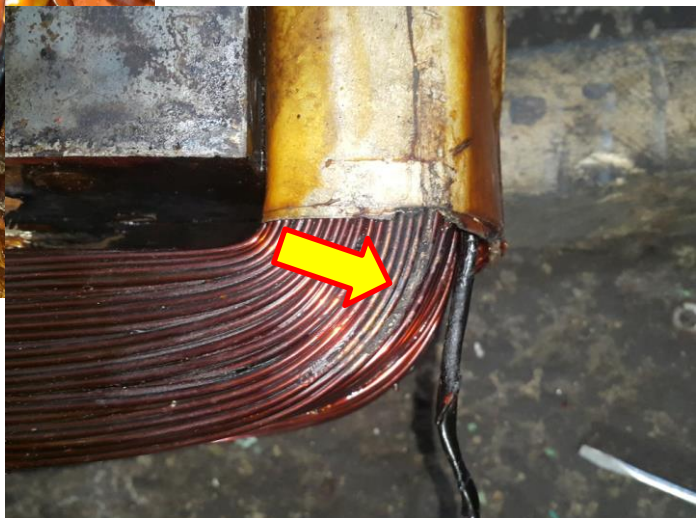
FIELD

보극

계자 권체	절연불량부 추적 검사 및 권선 취외 불량부 복원
-------	----------------------------

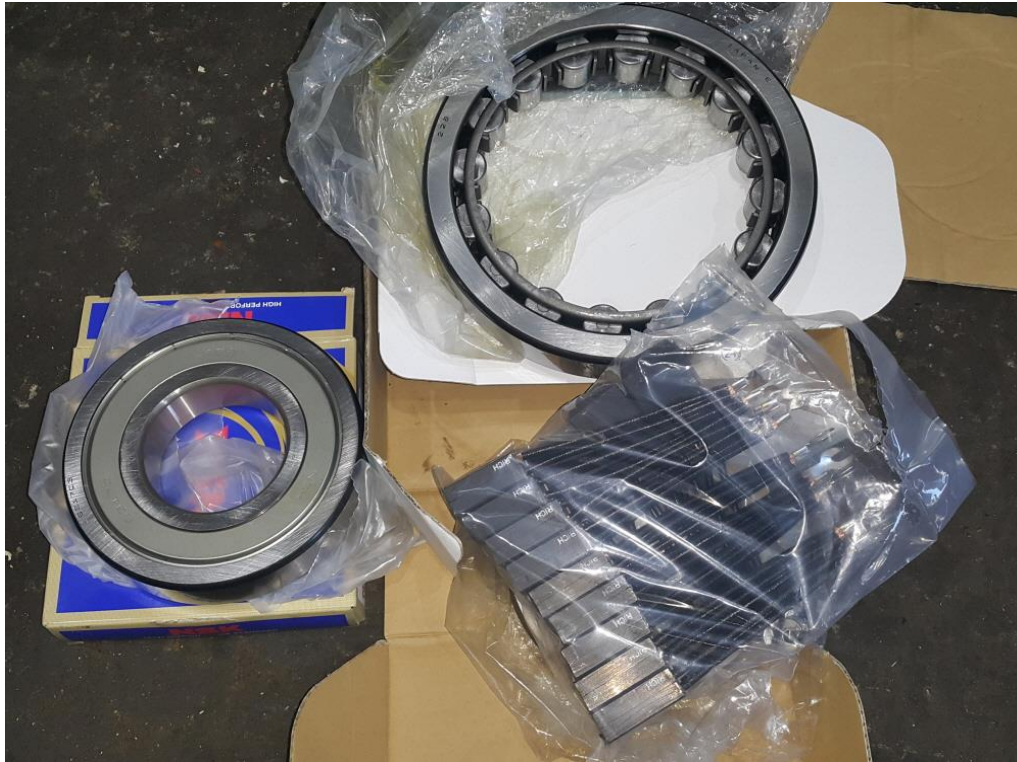
BRARING	교환될 신규 소모 부품
작업공정	DC MOTOR 75KW RECONDITION

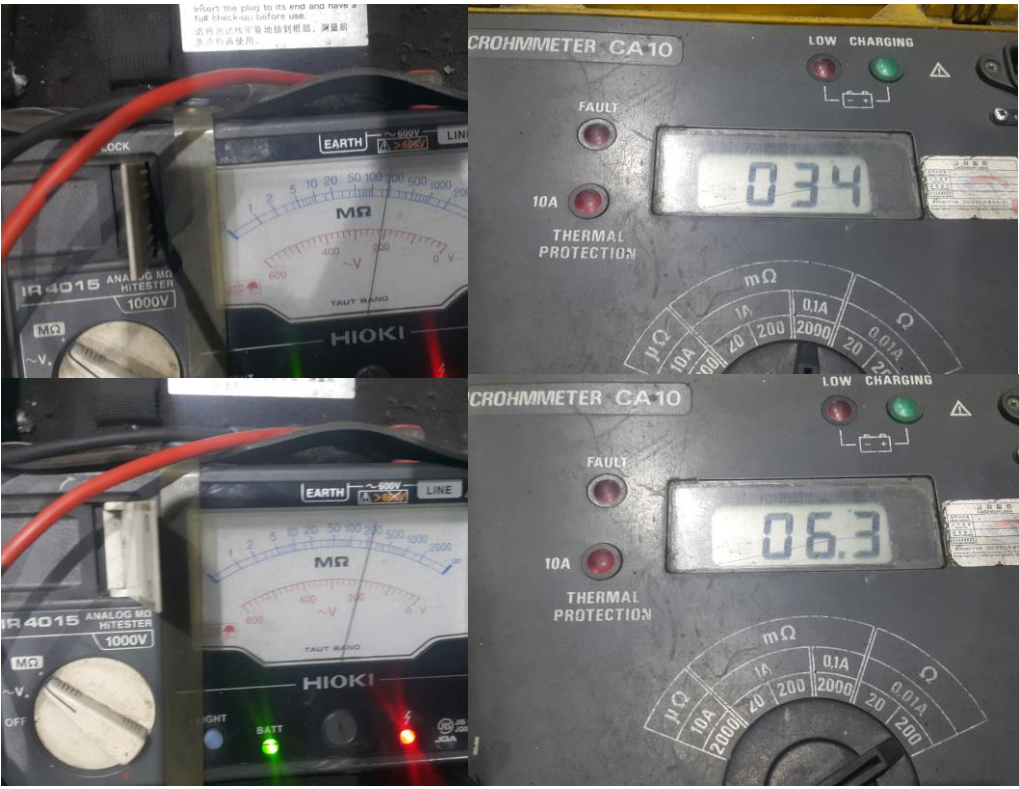
<p>ARMATURE 권선저항</p> <p>FIELD 권선저항</p>
출고검사	절연저항 & 권선저항
작업공정	DC MOTOR 75KW RECONDITION
출고검사

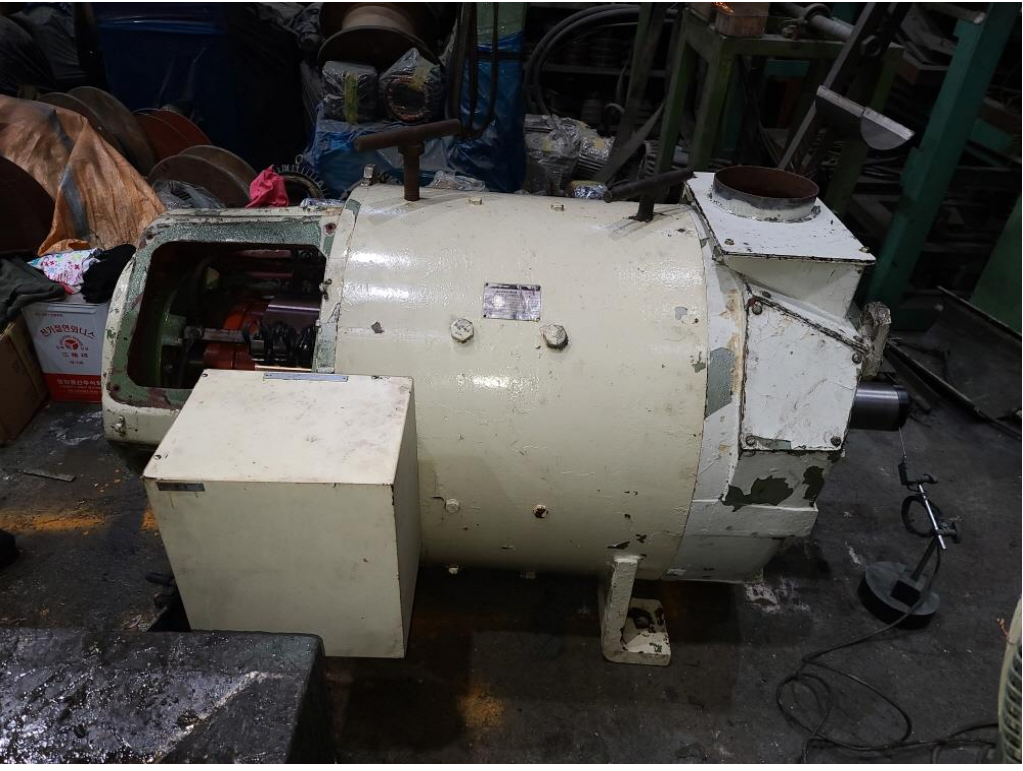
<p>시운전 TEST실시</p>

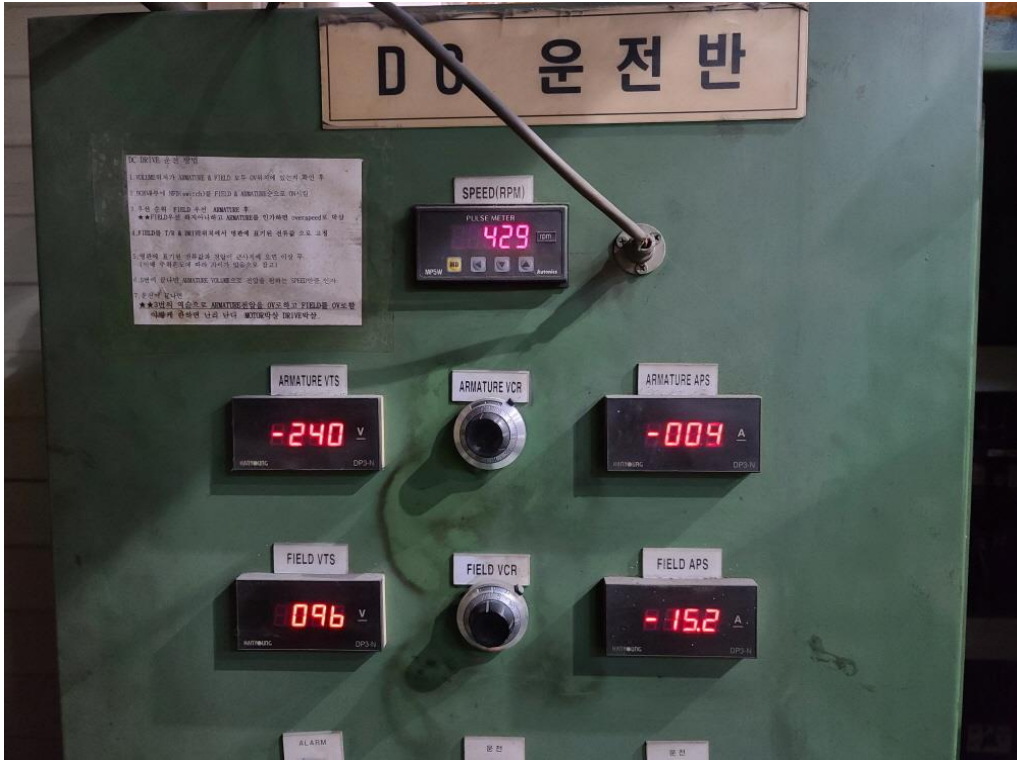
출고검사

시운전 TEST 운전 CURRENT

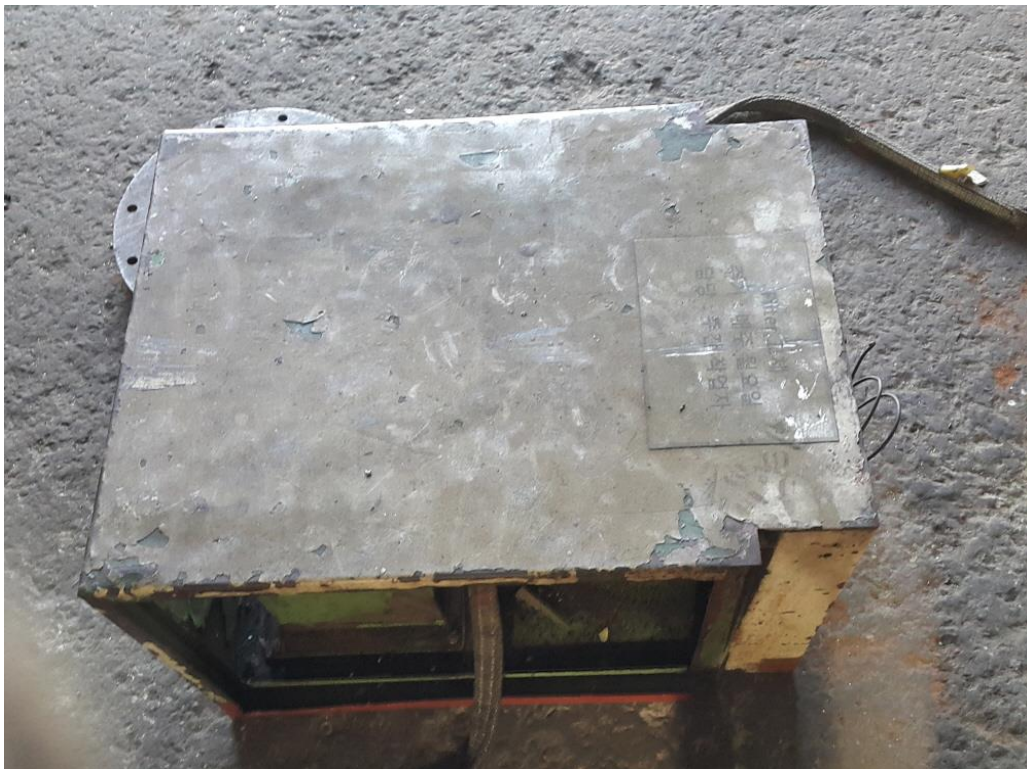
BLOWER

분해전

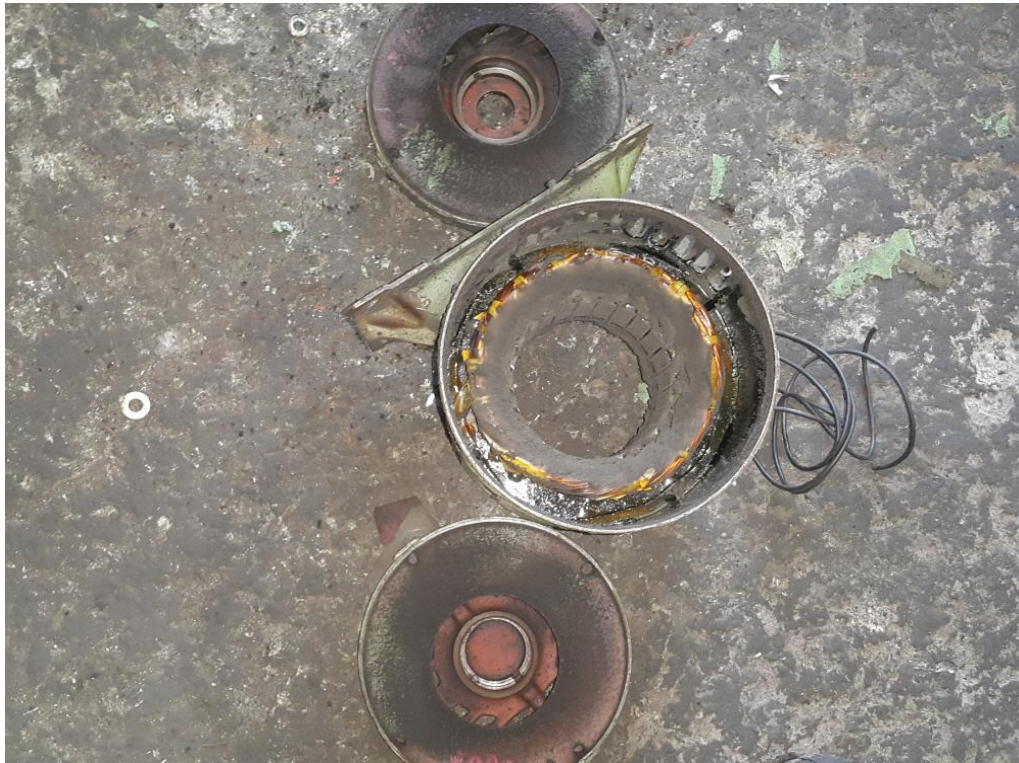
BLOWER

분해 실시

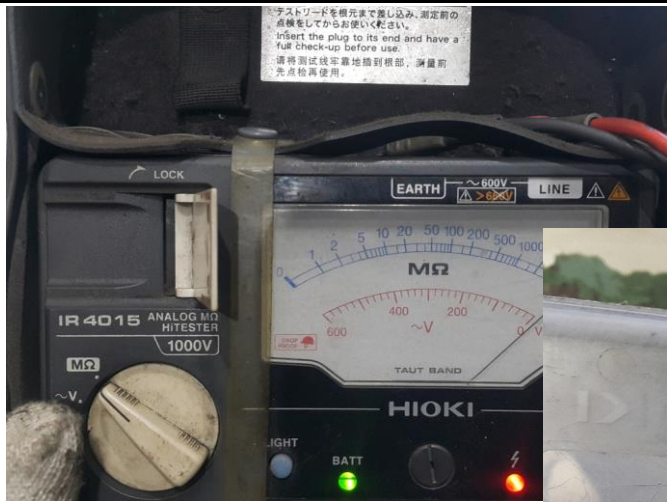
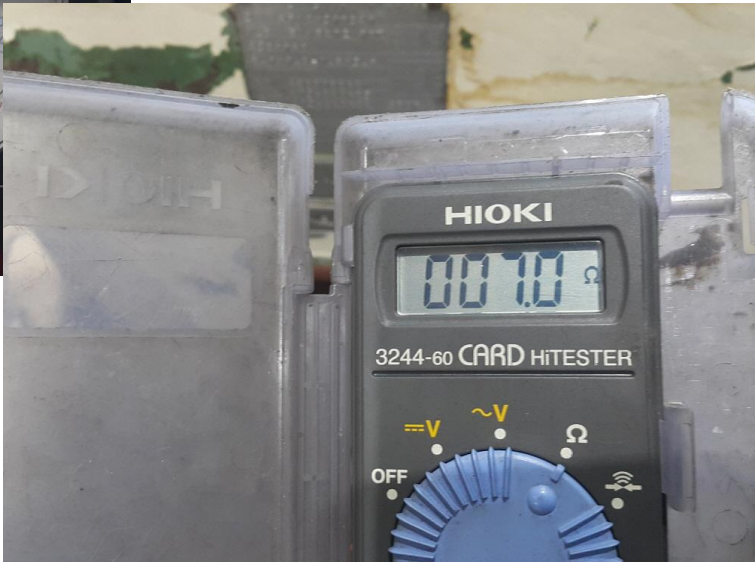
BLOWER	절연저항 & 각 상별 권선저항 동일
--------	---------------------

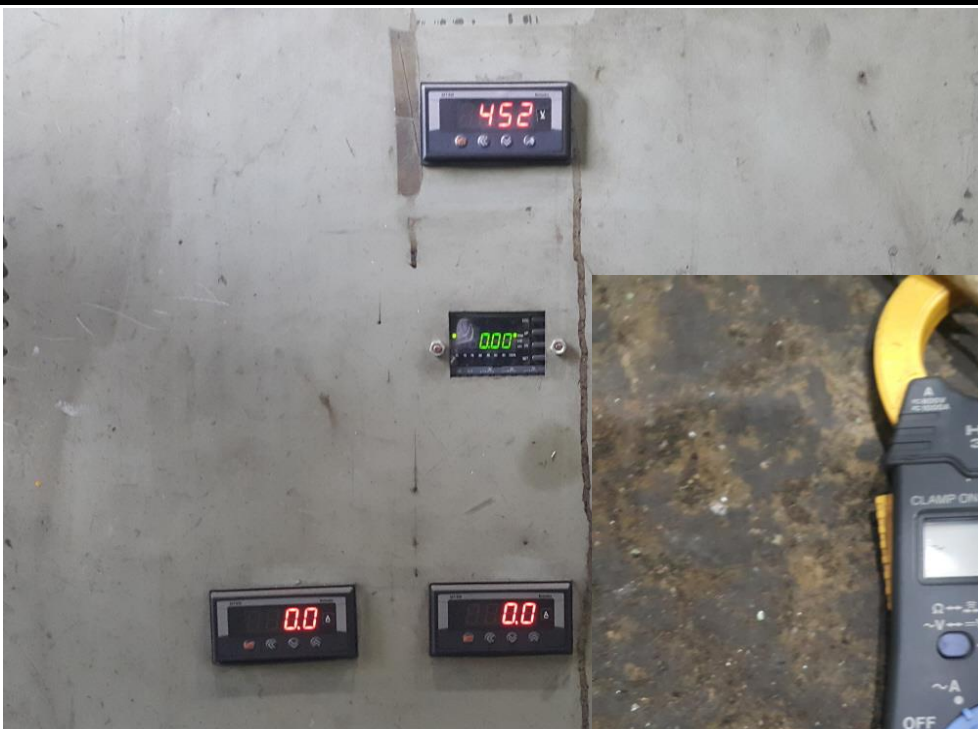
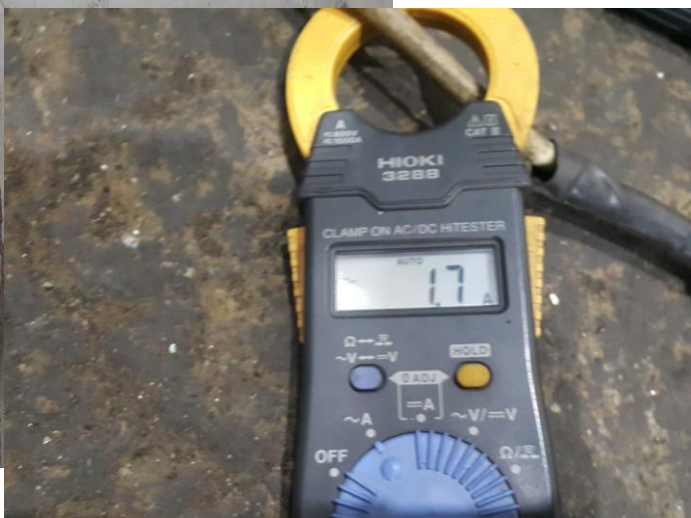
BLOWER	시운전 TEST 각 상별 운전 CURRENT 동일
--------	-----------------------------
