작업결과 보고서

설비명:

작업기간	2021. 01.13~01.18	감독부서	전기부
200HP 4P	1 재권선작업	1	
	2 베어링 정비작업 6313	2	
	3 Housing육성가공 6313	2	
	4		
	5		
작업결과 확인	양호

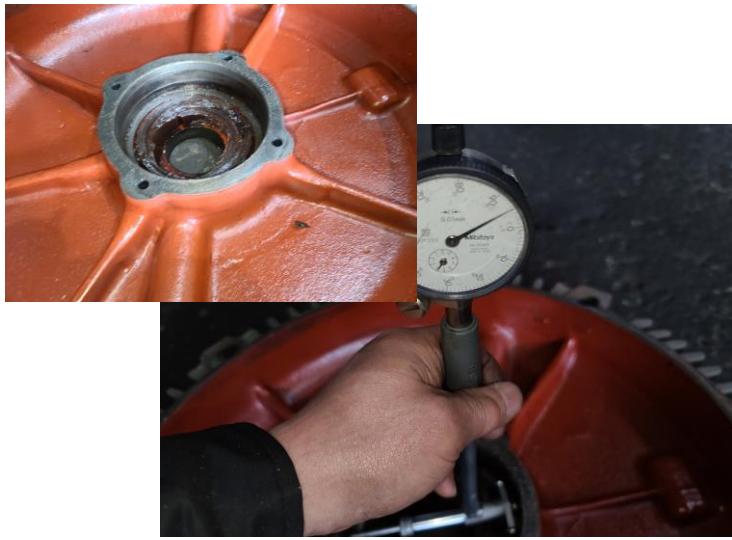
입고검사	분해 실시 권선 소손 부	입고검사	부하측 HOUSING 21/100로 불량

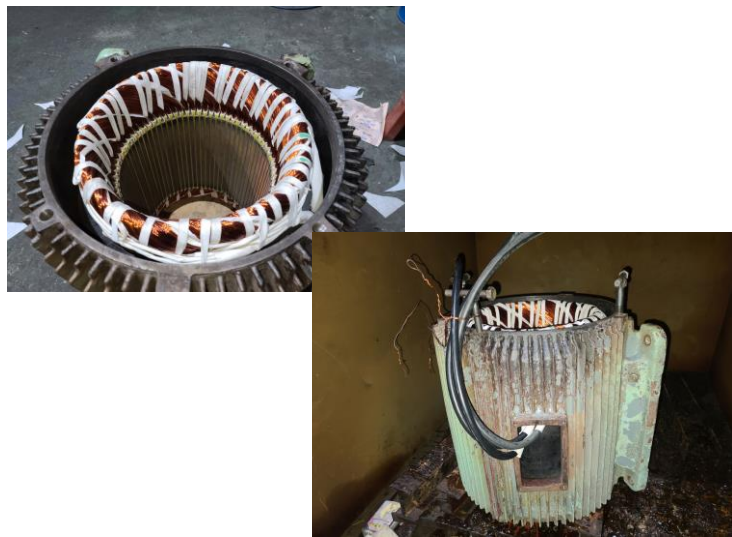
STATOR권체

재 권선 실시

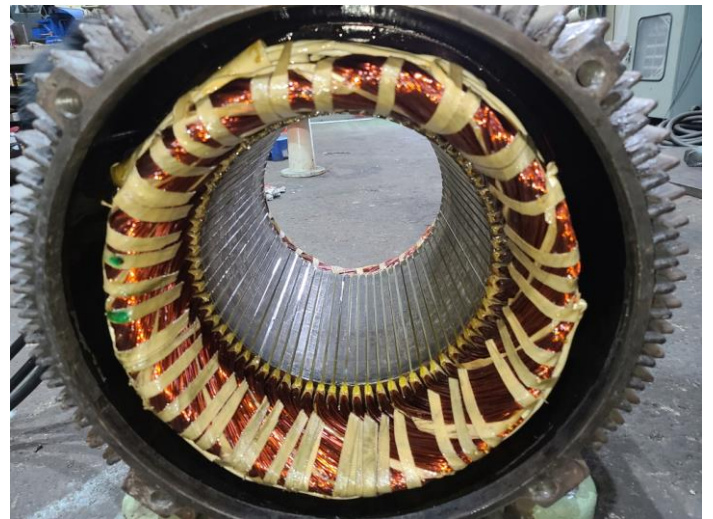
STATOR권체

재권선 후 예열 건조 실시

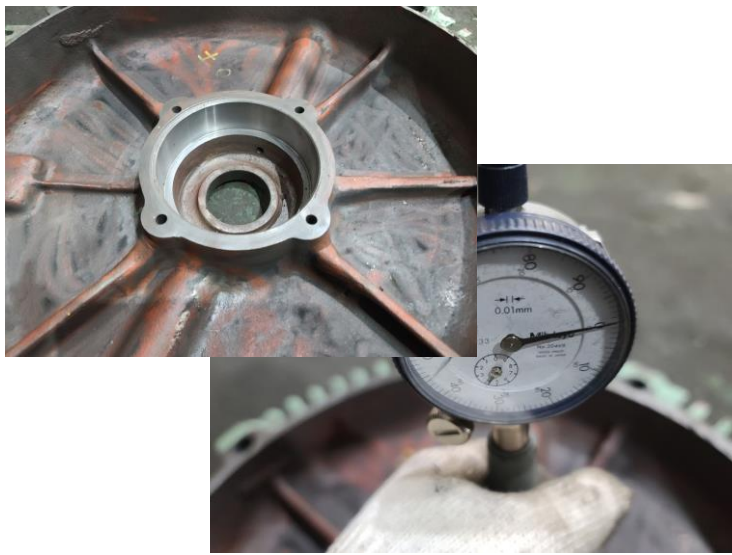
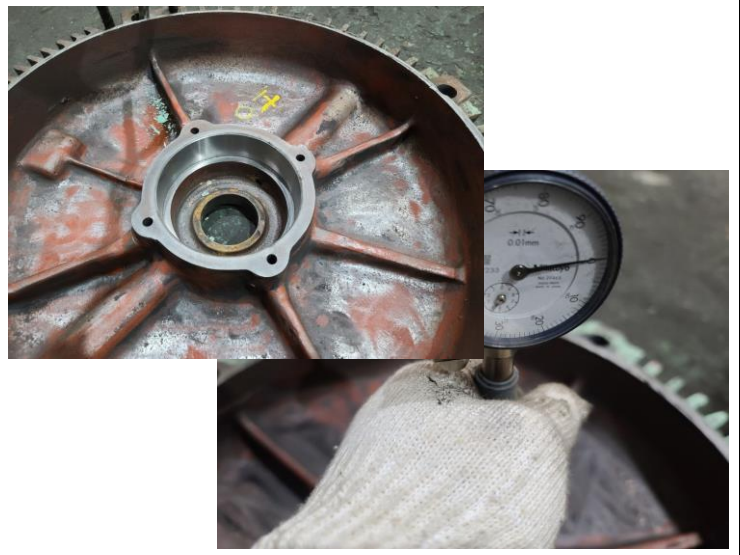
소모품

BEARING예열 삽입 실시

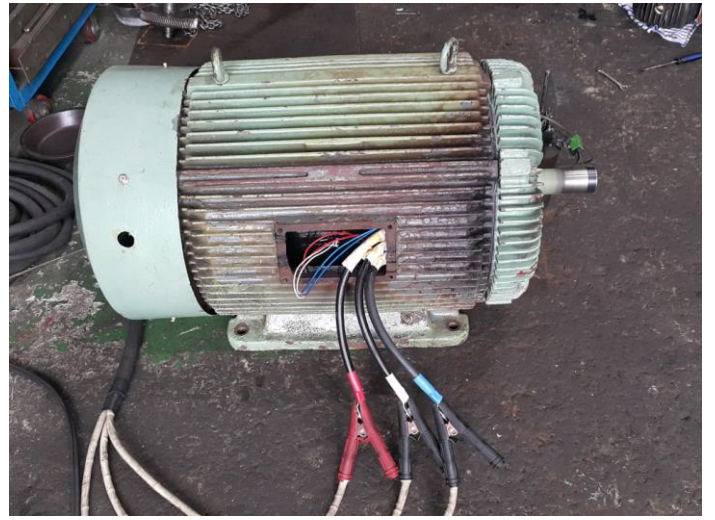
2회감아 220V

출고 검사 부하측 제습 HEATER CURRENT검사

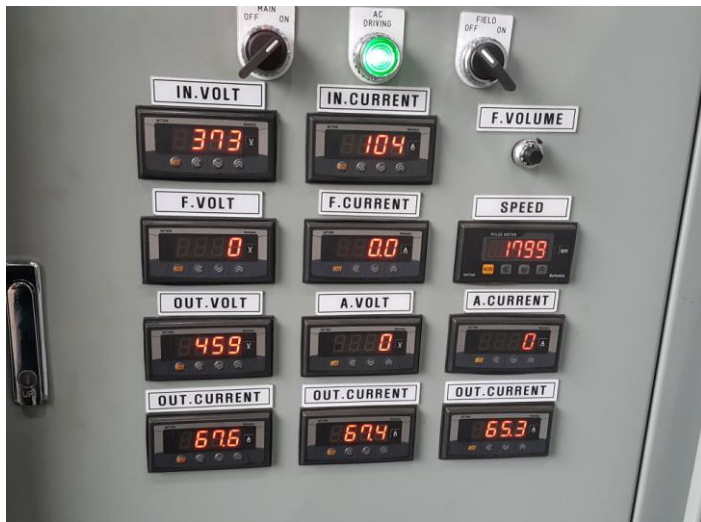
출고 검사

절연저항 및 각상별 권선저항

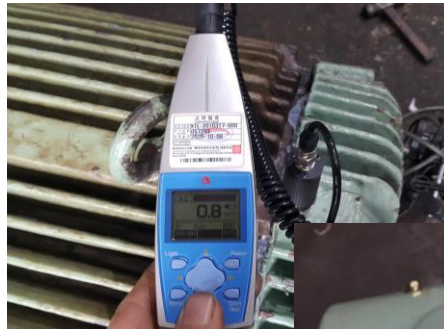
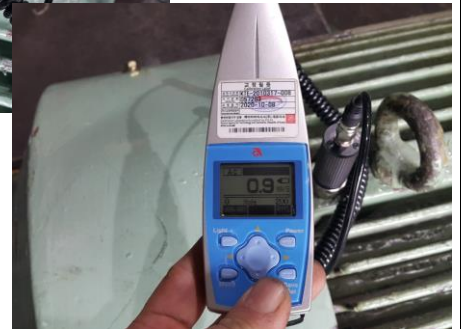
출고 검사

시운전 TEST 실시

시운전 TEST 운전 CURRENT

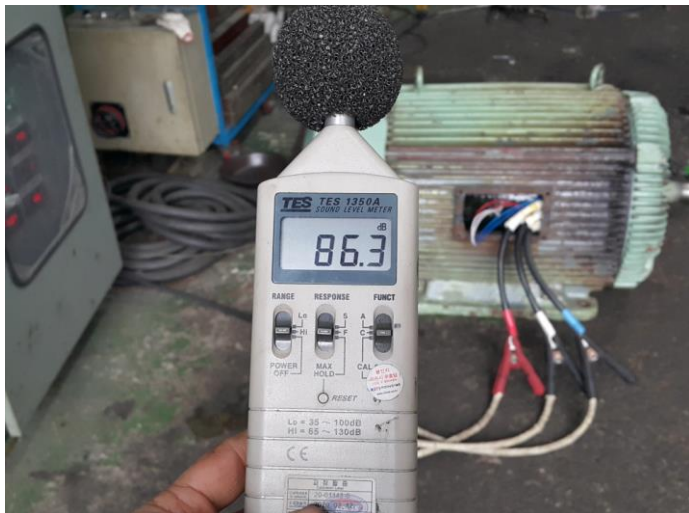
출고 검사

진동 검사

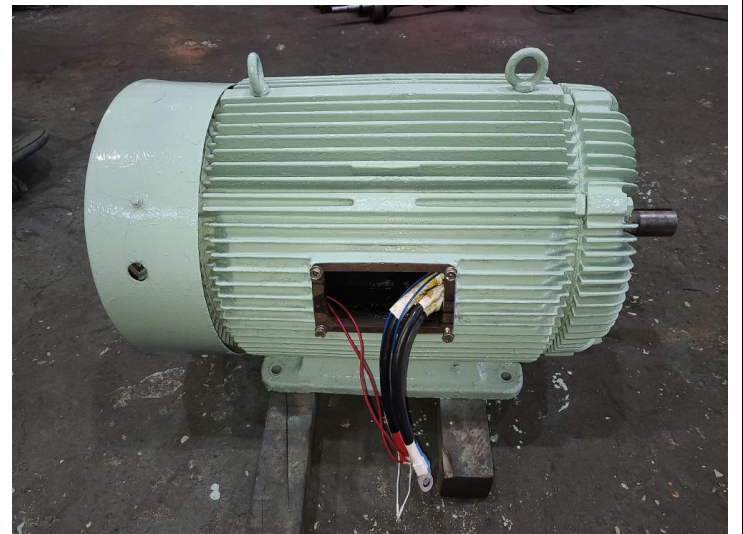
출고 검사

소음 검사
