작업공정사진철

고객명: (주)
공사명: 터빈공장 PM(P104) SPINDLE MOTOR

규격: DC MOTOR 146KW 및 BLOWER 2.55KW2P

REPAIR 내역: 분해 조립 및 불순물 CLEANSING DRYING
INSULATING VARNISH DIPPING DRYING
COMMUTATOR 동심도 가공 홈파기 및 UNDERCUTTING
BEARING 및 흑카본교환
BLOWER MOTOR 보수
출고검사 시운전 TEST

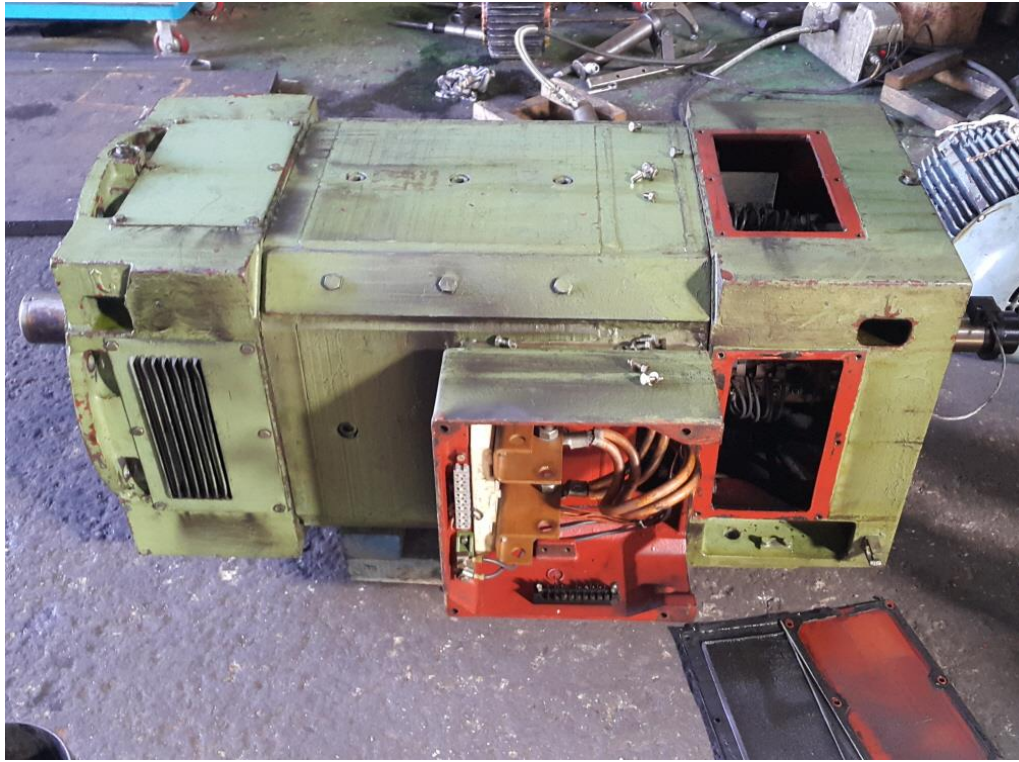
Ass'y

분해 전

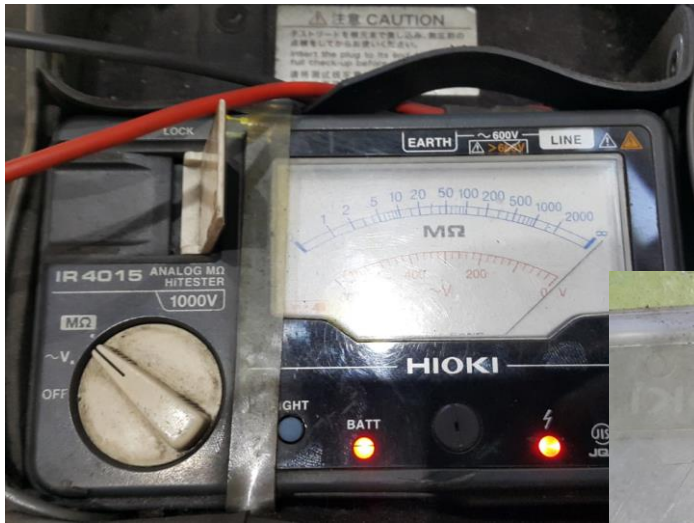
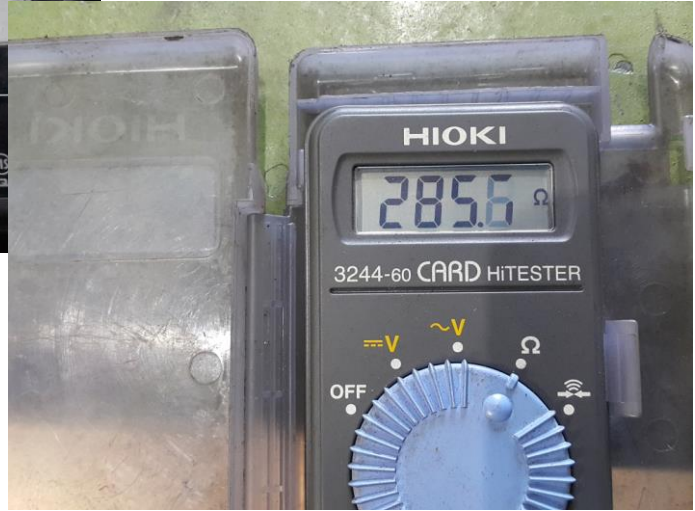
T/Q

TACHO GENERATOR 절연저항 & 권선저항

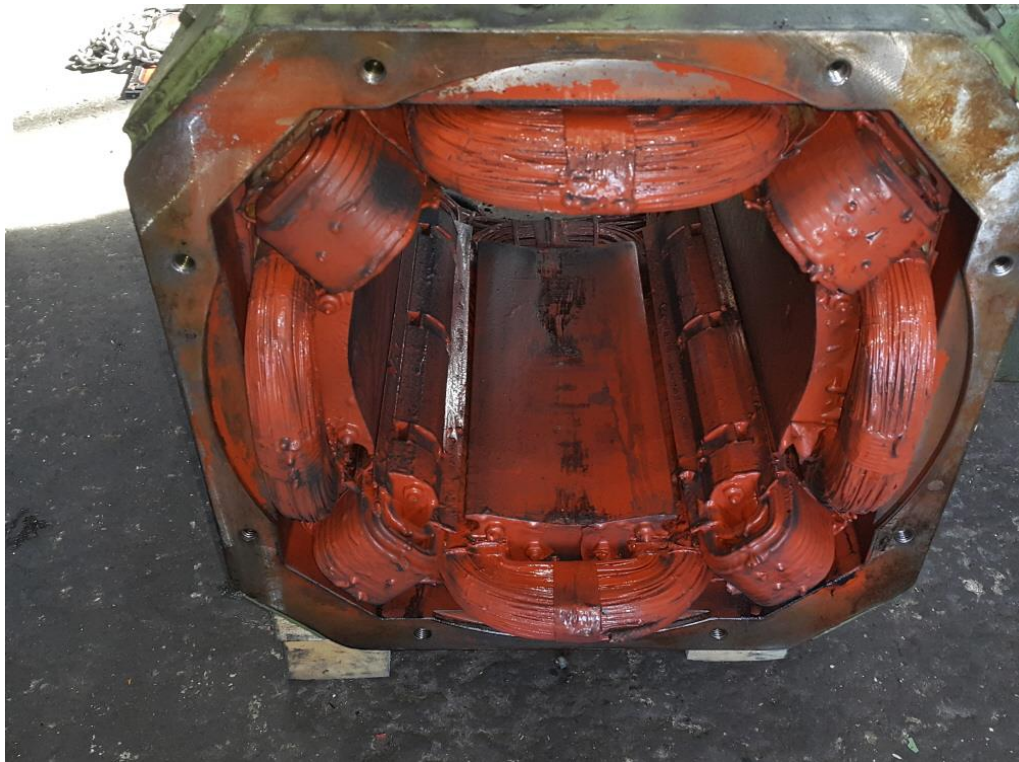
계자 권체

분해 후

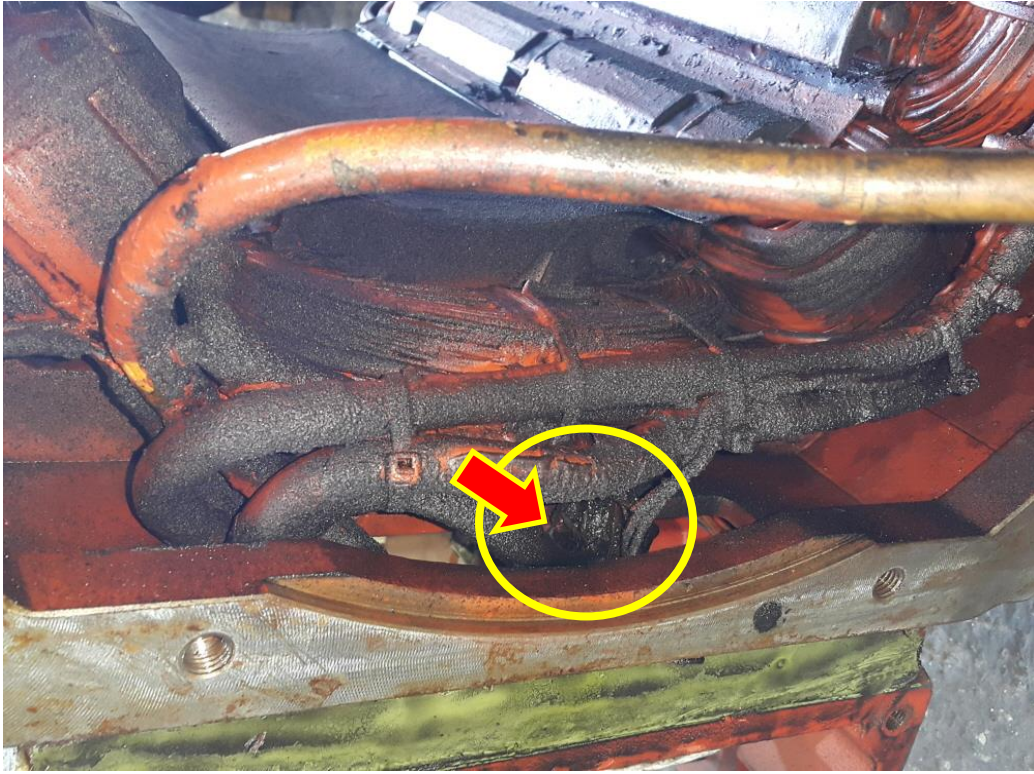
계자 권체

POWER CABLE의 절연피복이 기름에 부풀어 터져 GROUNDING현상

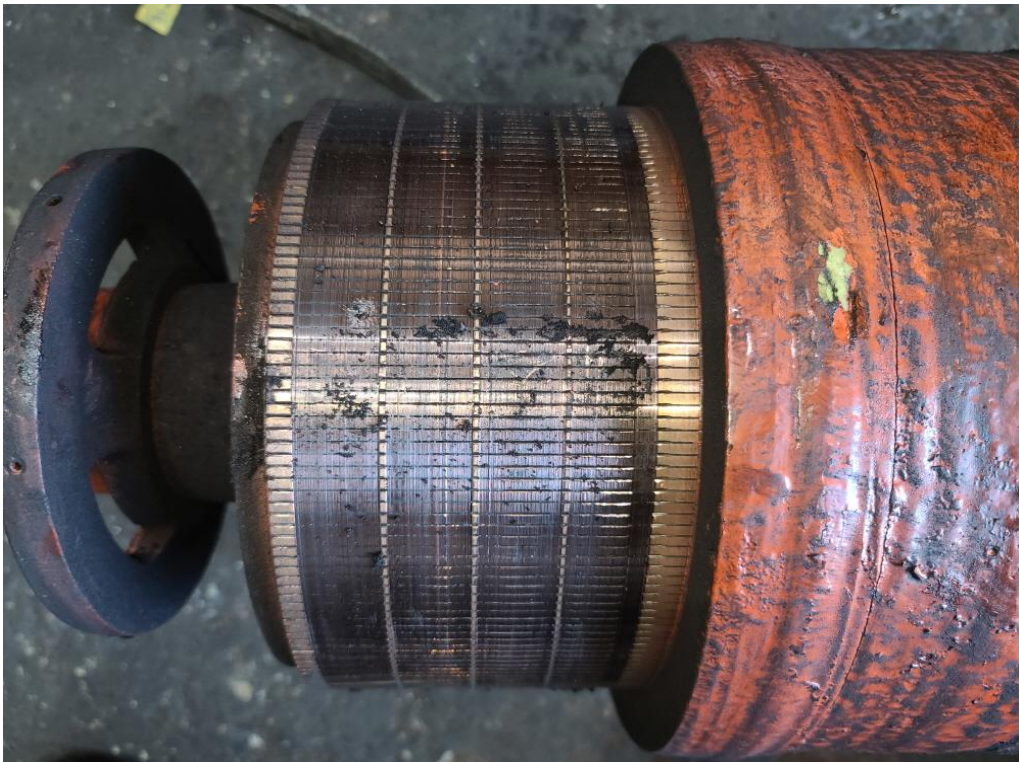
조흔 현상

COMMUTATOR	동심도 가공 흡파기 및 UNDERCUTTING 실시

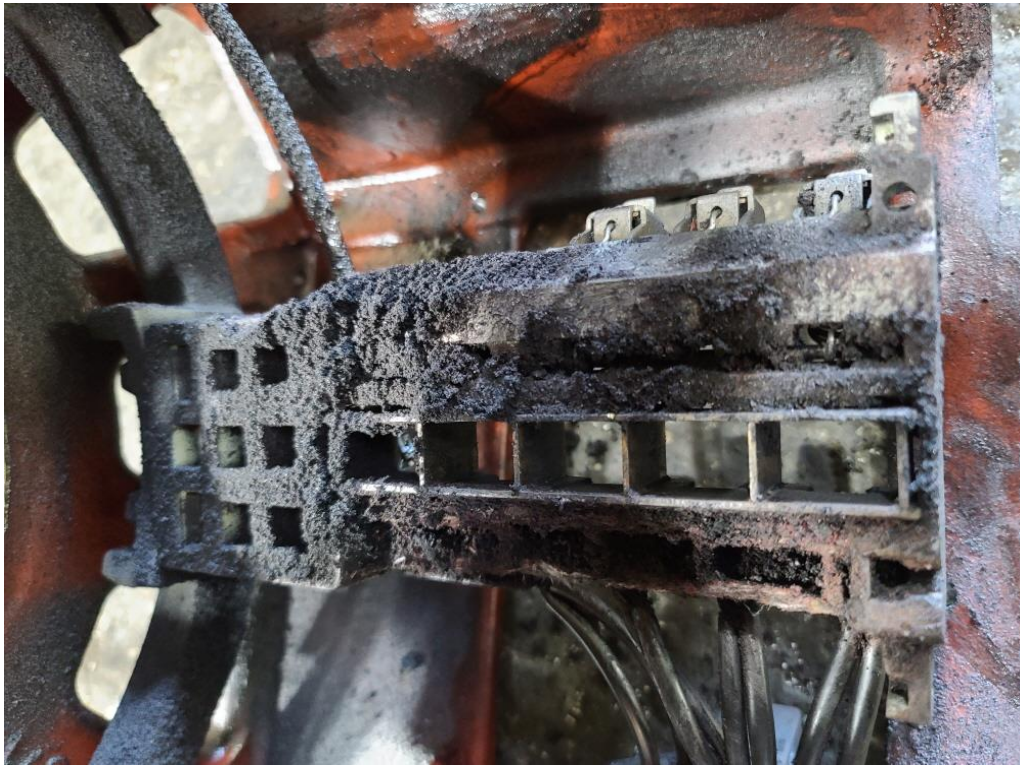
HOLDER	BRUSH 가루 및 불순물 흡착
--------	-------------------

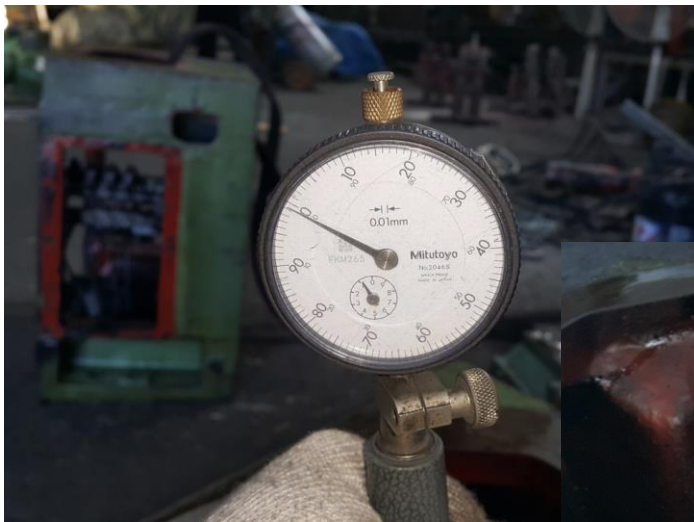
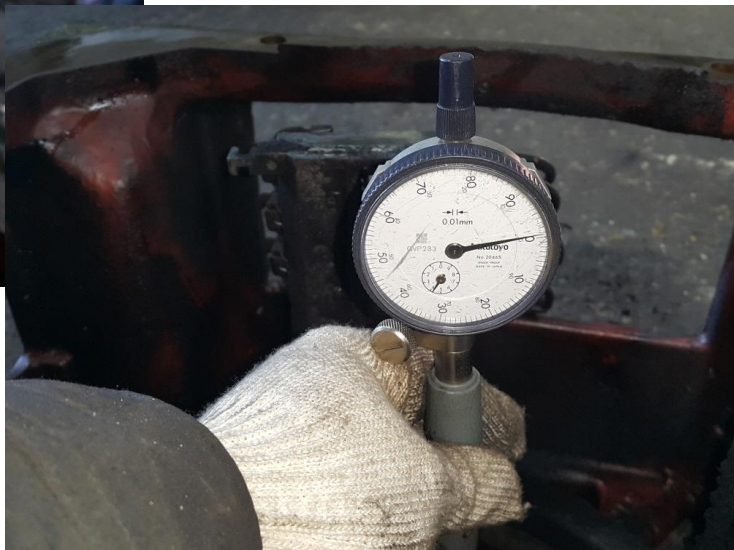
BRACKET	양측 HOUSING 검사 1/100로 재 사용
---------	---------------------------

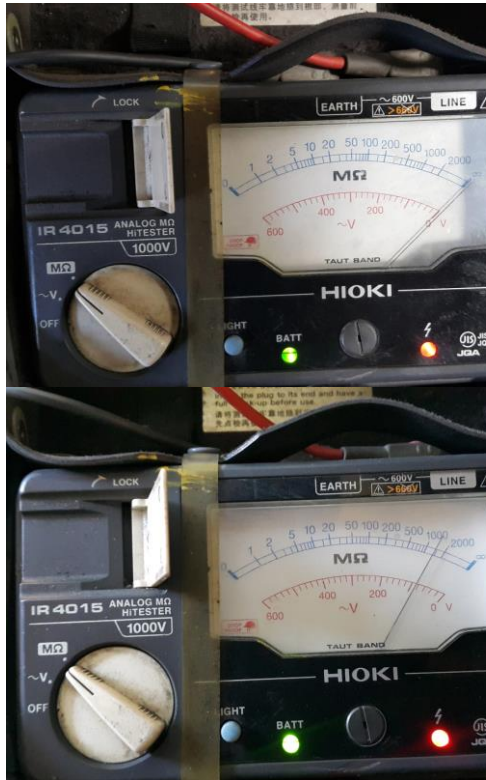
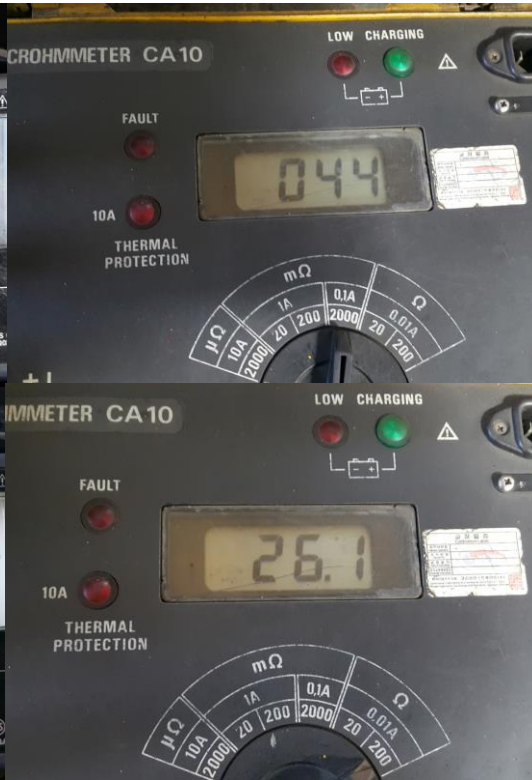
출고검사

절연저항 & 권선저항

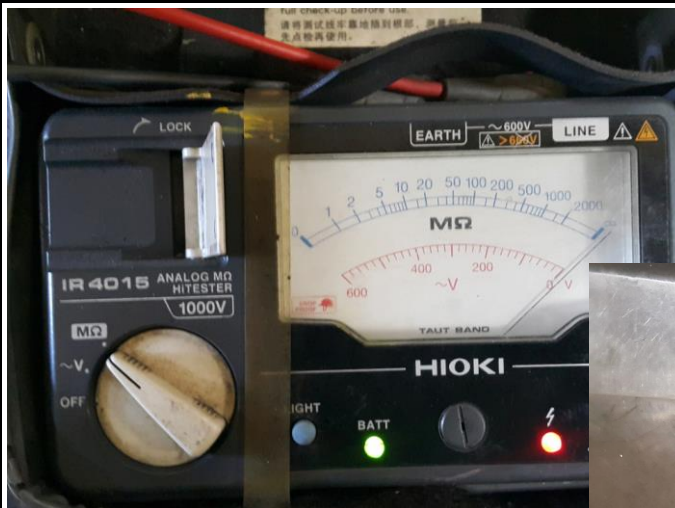
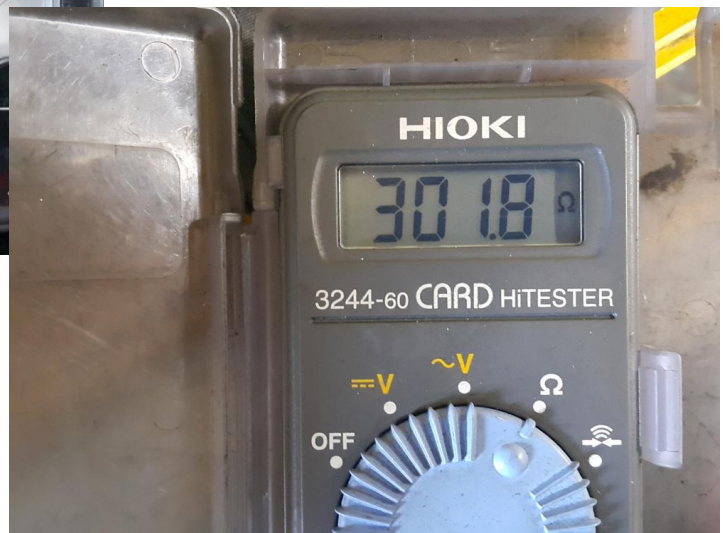
T/Q

TACHO GENERATOR 절연저항 & 권선저항

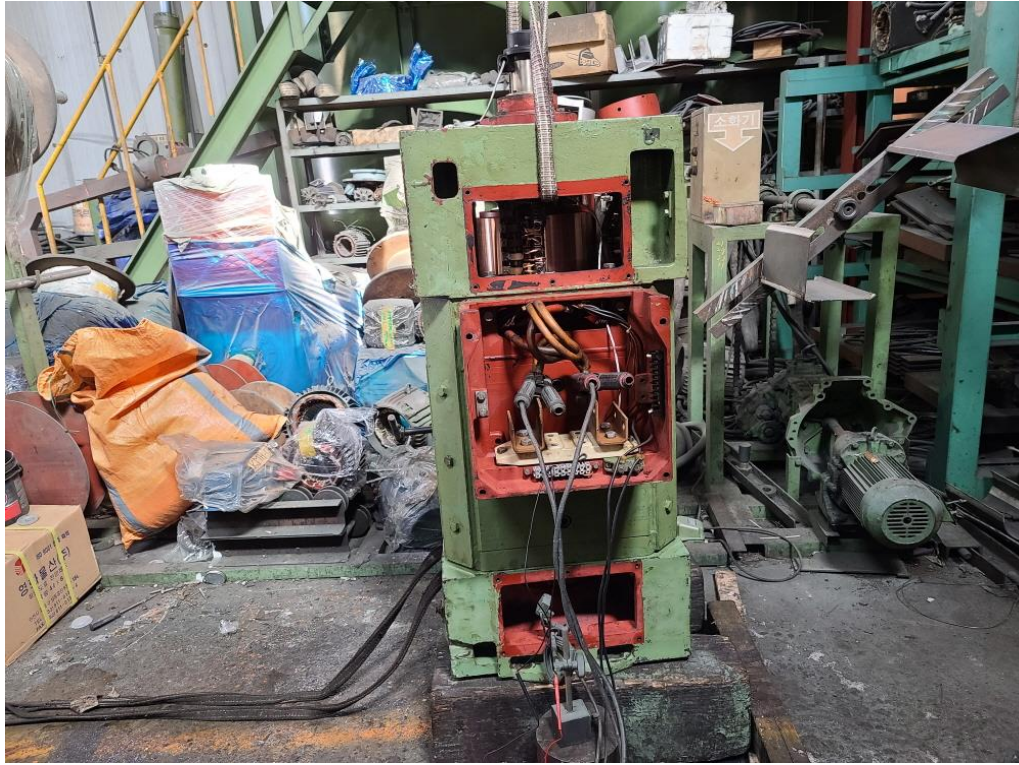
출고검사

시운전 TEST 실시

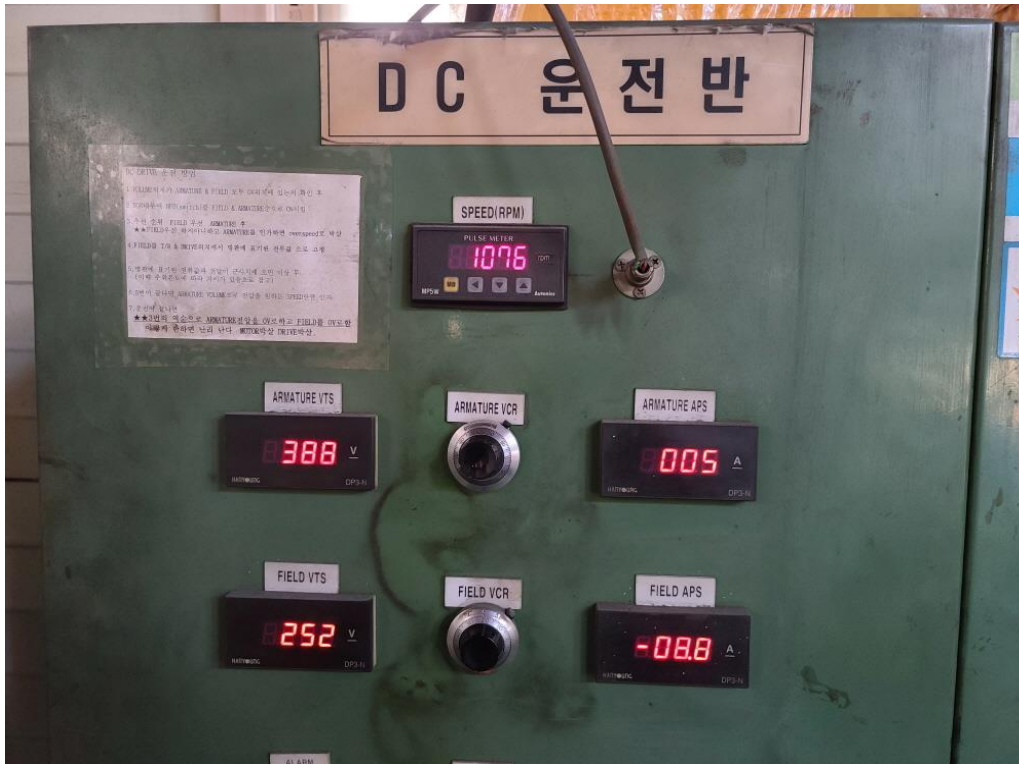
출고검사

시운전 TEST 운전 CURRENT

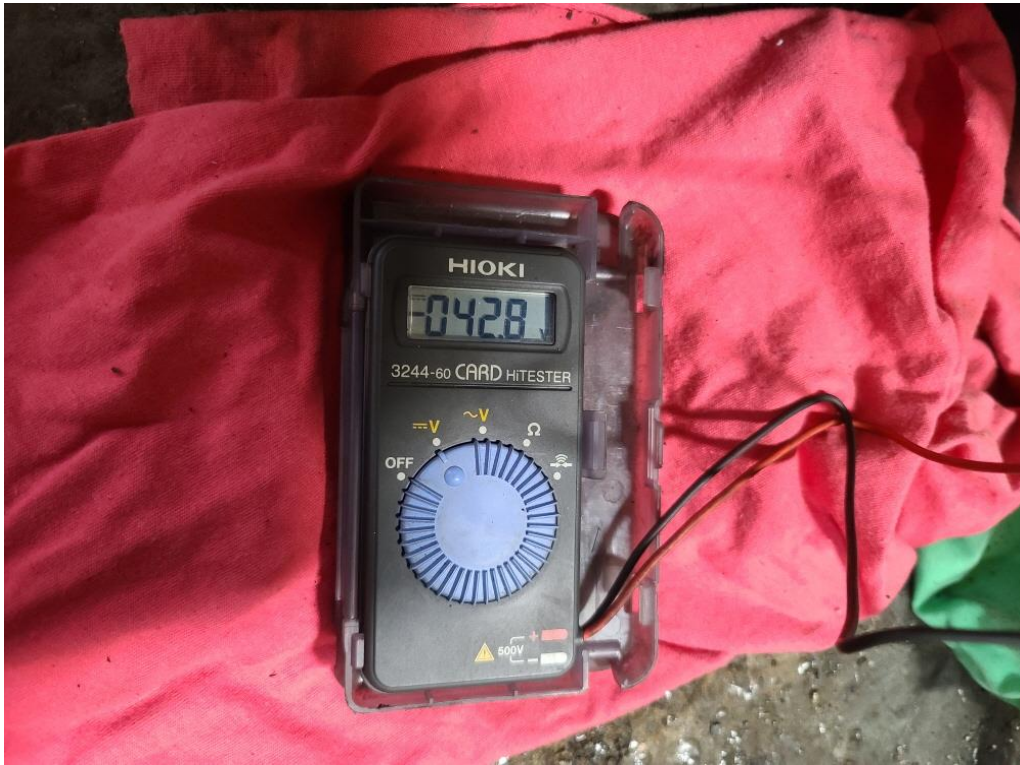
TACHO

위의 SPEED일때 출력 전압

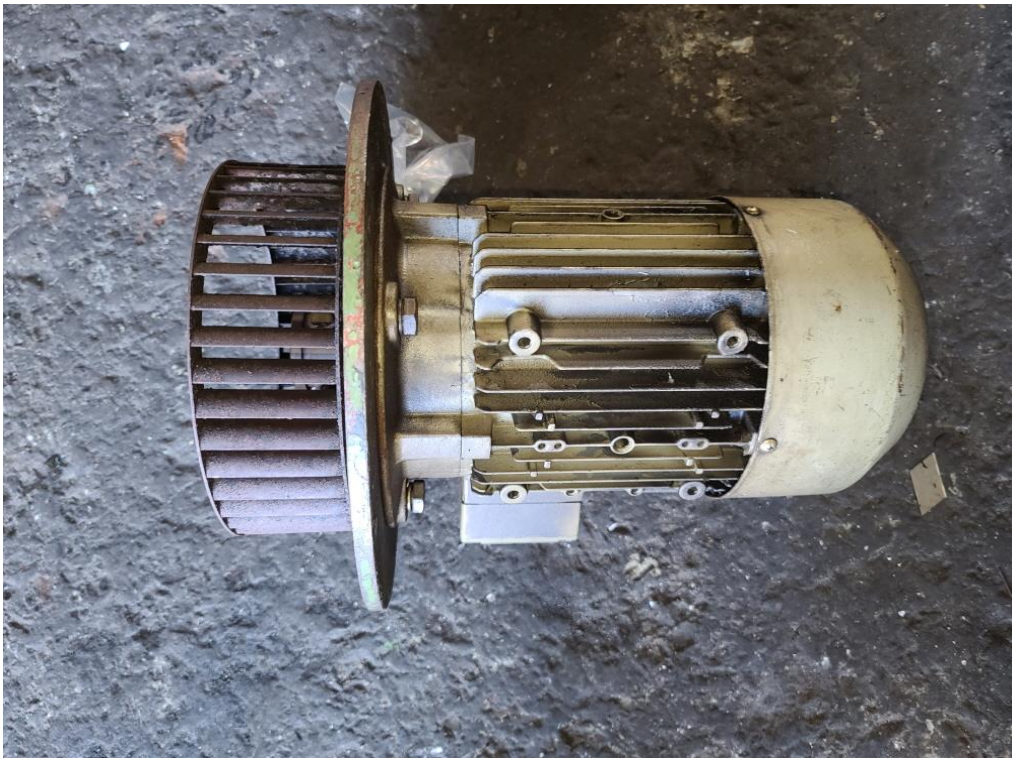
BLOWER

분해전

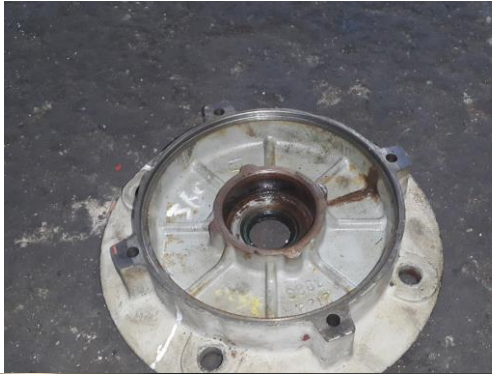
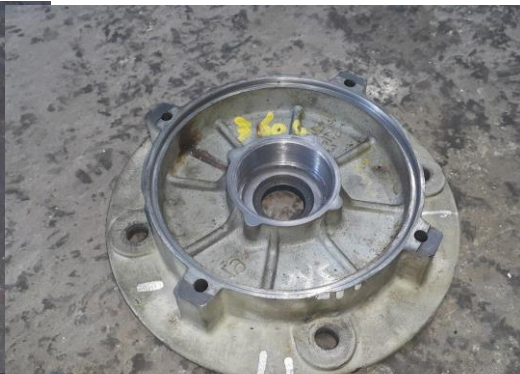
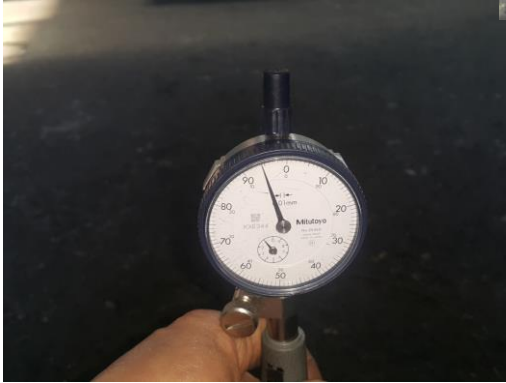
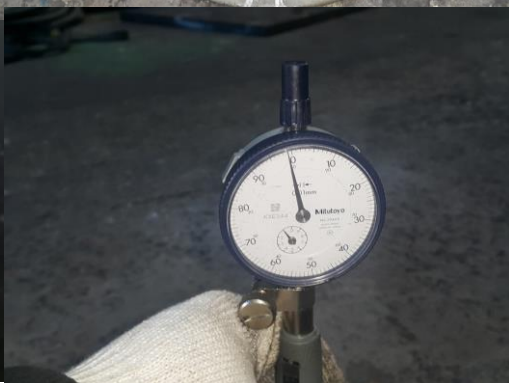
BLOWER

보수전
5/100

보수후
1/100

부하측HOUSING 마모불량으로 보수

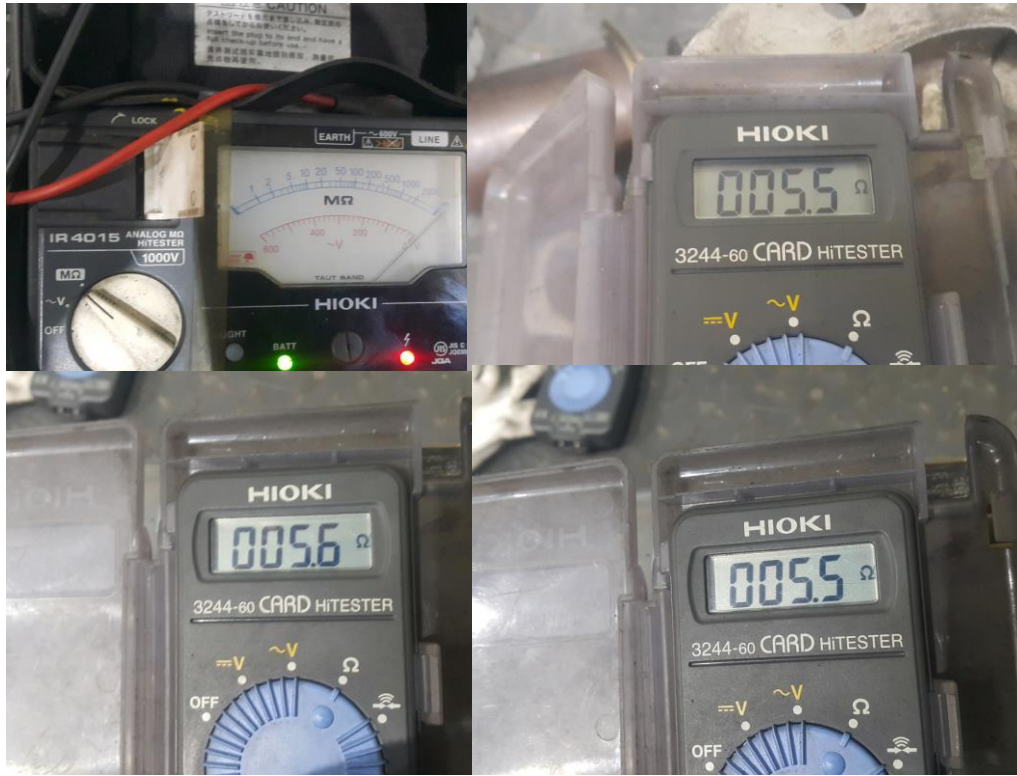
BLOWER

절연저항 & 권선저항

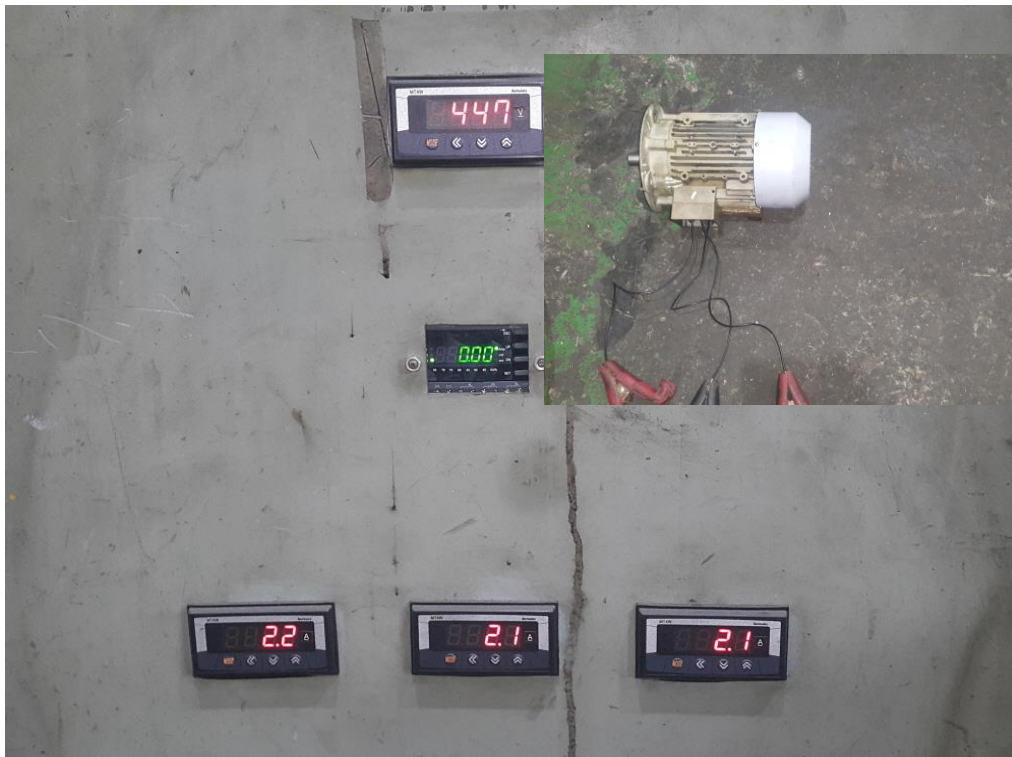
BLOWER

시운전 TEST 운전 CURRENT
