# 입고검사 공정 REPORT

고객명: (주)  
공사명: DC MOTOR 입고검사서

규격: DC MOTOR 75KW

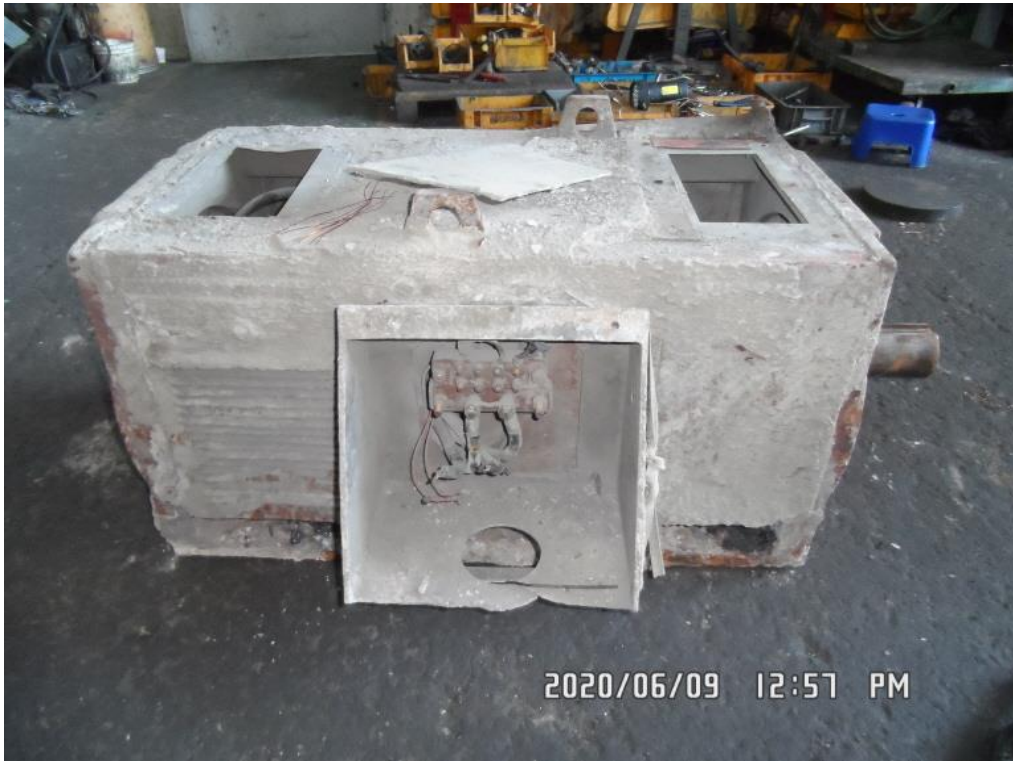
계자권체

반입

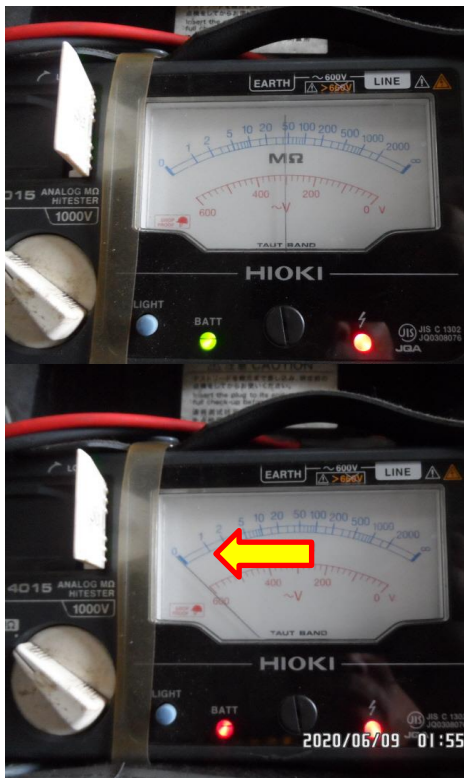
ARMATURE  
절연저항

절연저항 이상 & 권선저항

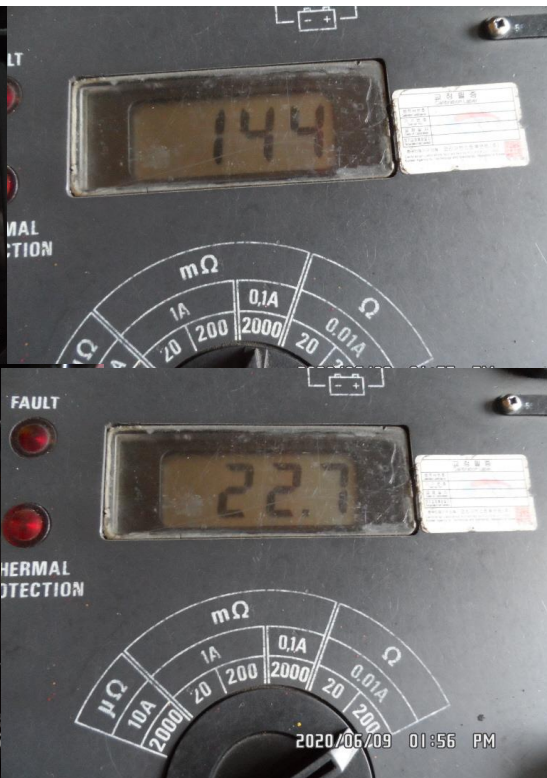
ARMATURE  
권선저항

FIELD  
권선저항  
정상치  
34Ω으로  
불량

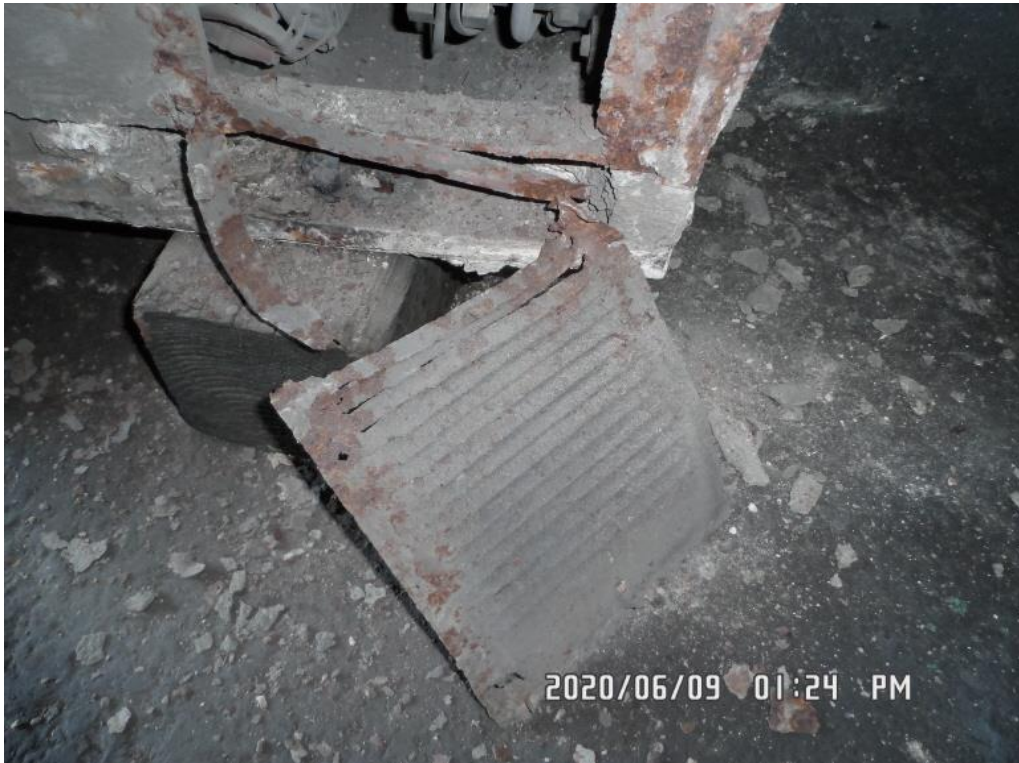
FRAME

외관과 PANEL이 녹이 썩어 상태가 불량하고 교체가 필요함

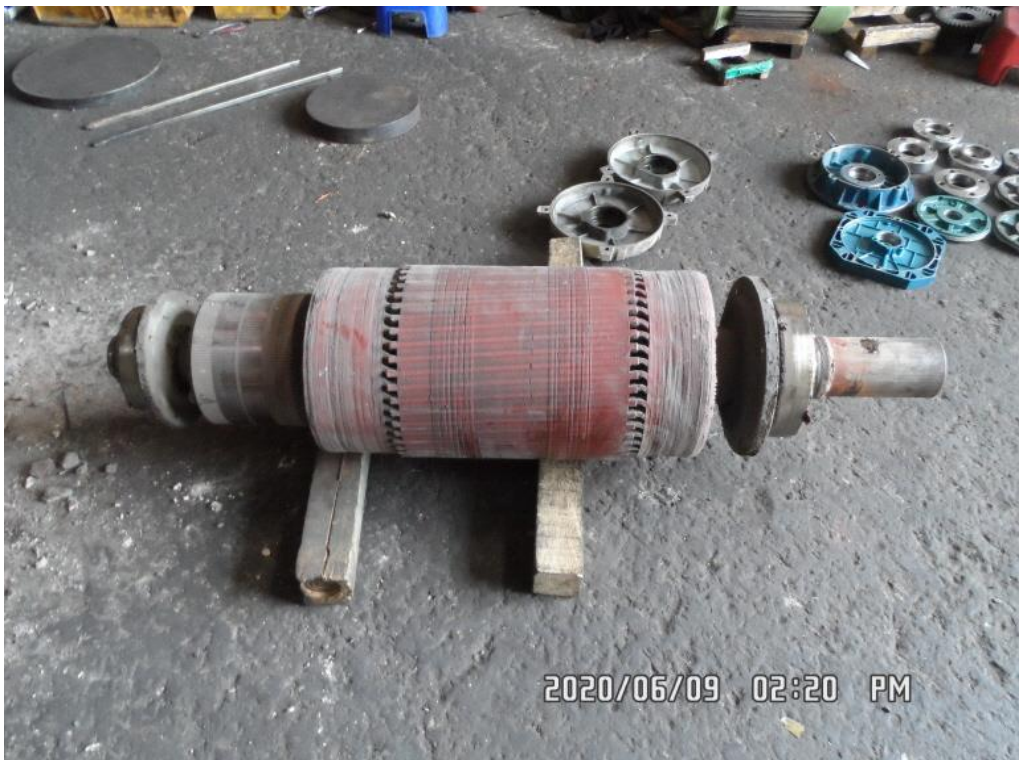
ARMATURE

분해 후

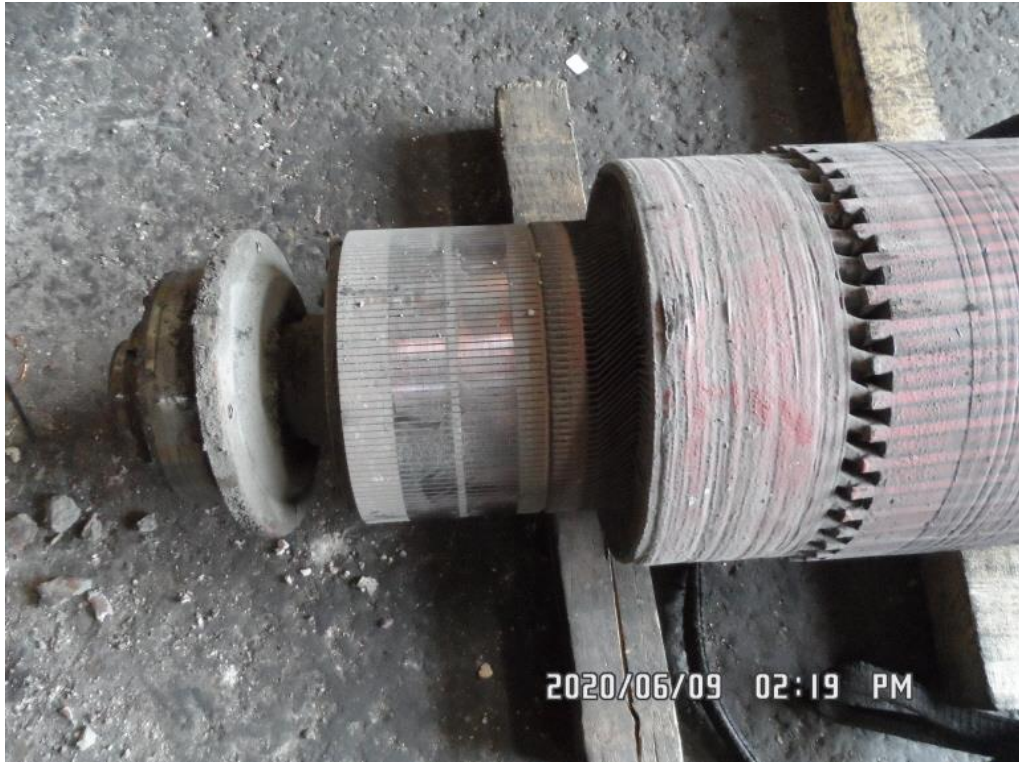
COMMUTATOR

조흔 현상

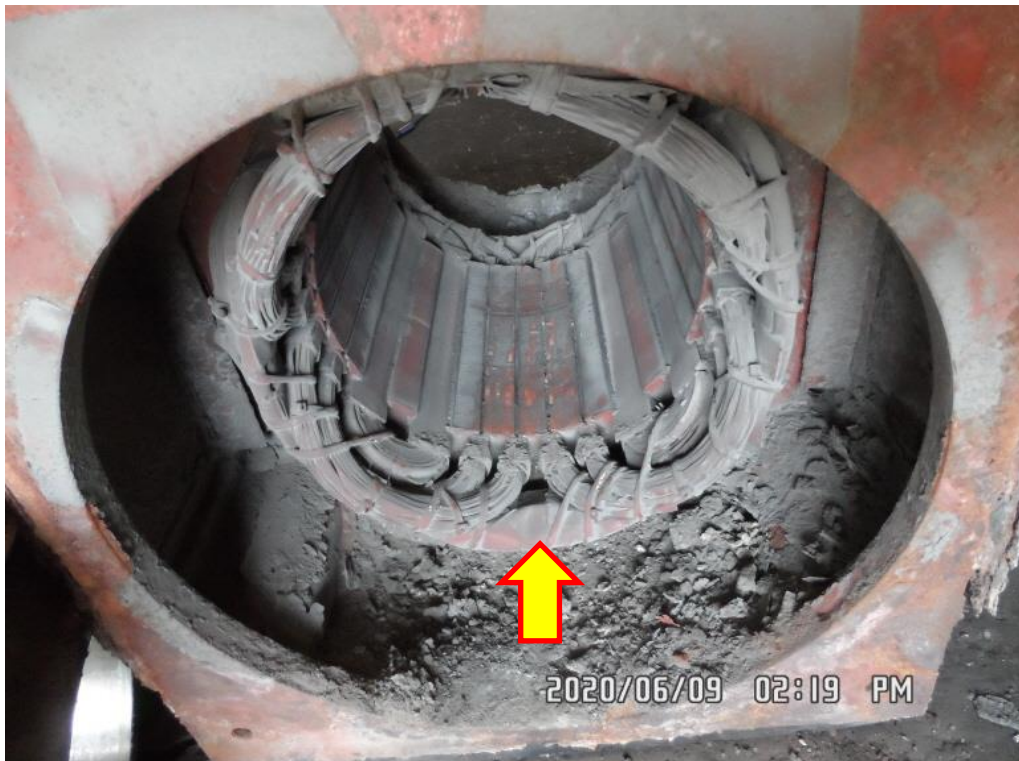
계자권체

FIELD권선의 위치가 안쪽임으로 보극, 직권계자, FIELD 전 수리

재 권선수리 유 무는 세척건조 후 재검사하여 판단 가능 받주 대기합니다

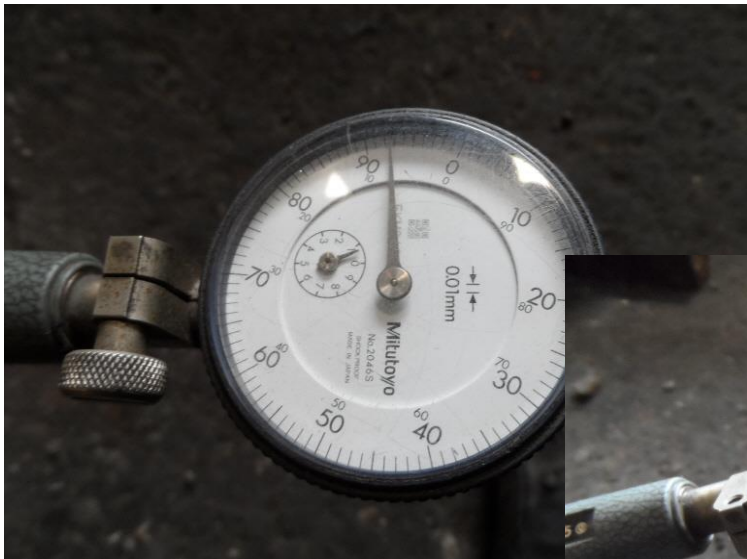
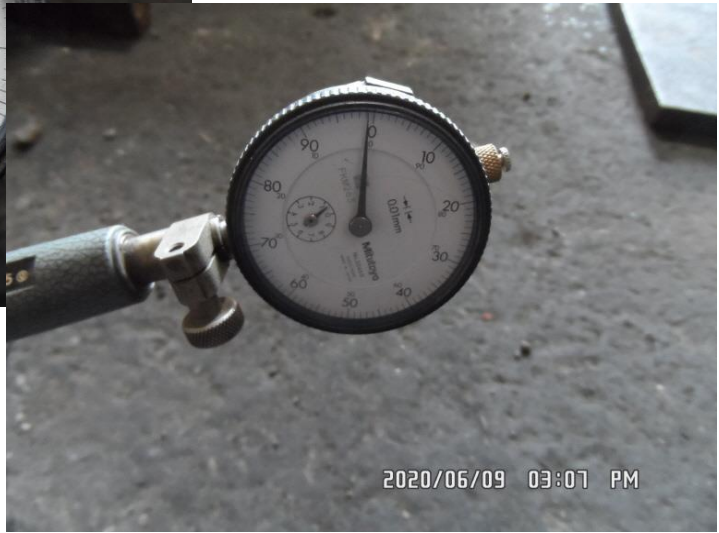
BRACKET	부하측 HOUSING 측정치 0~8/100로 짱구이긴하나 재 사용
---------	--------------------------------------

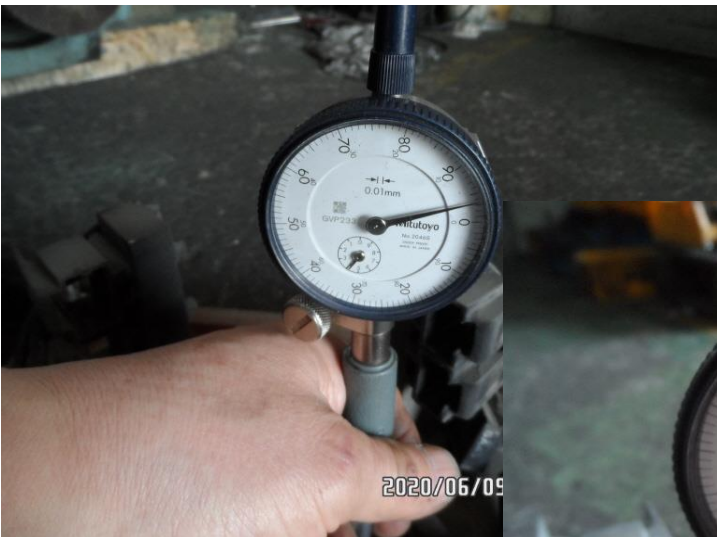
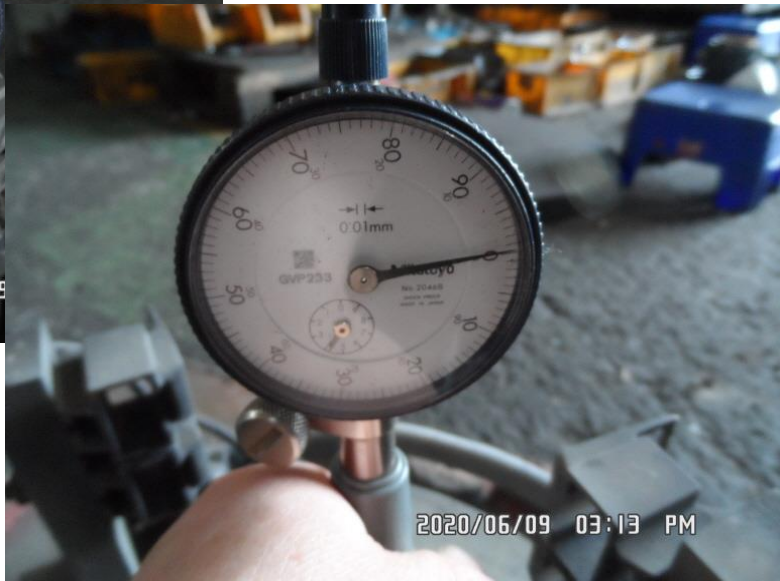
BRACKET	반부하측 HOUSING 측정치 0~3/100으로 재 사용
---------	---------------------------------

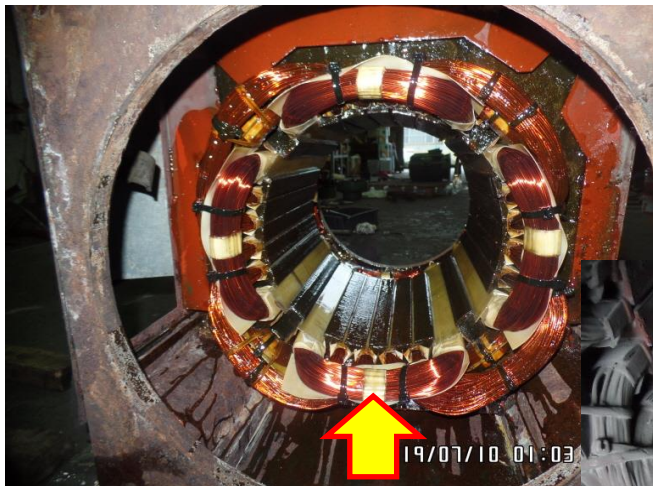
종전 MOTOR FIELD권선 위치

계자 권체	만약 수리를 해야할 상황이라면 FIELD권선의 위치가 종전과 달라 재 권선범위가 커 수리비의 차이가 많이 발생함으로 참고 하십시오
-------	--

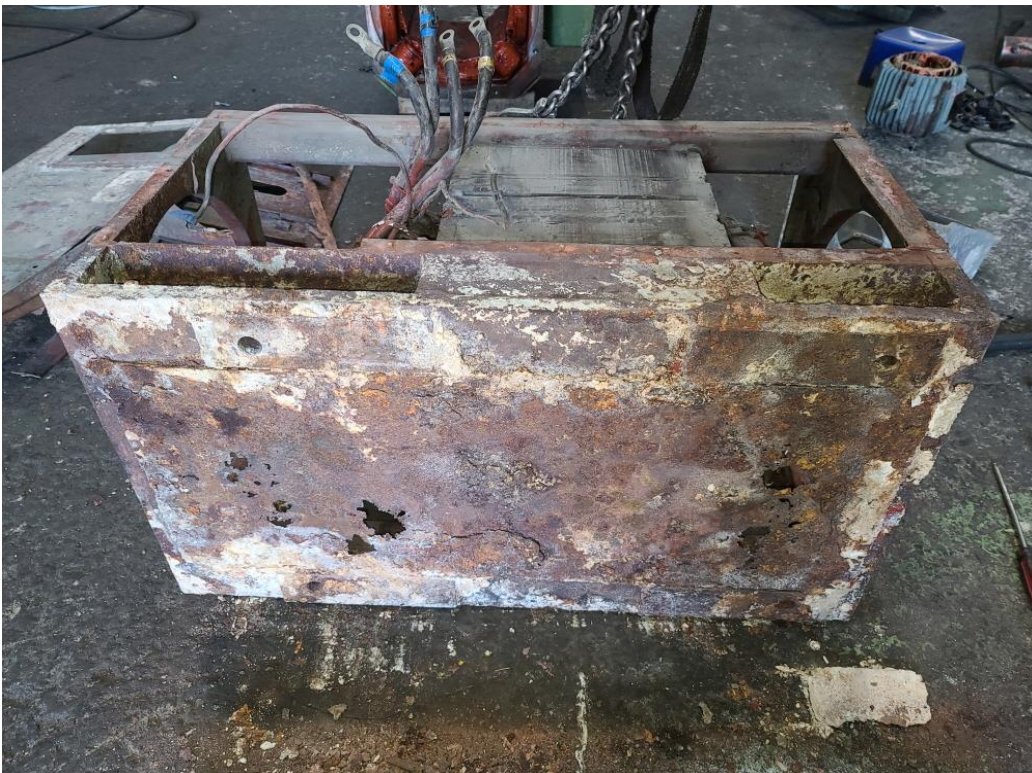
계자 권체

PANEL 하부 부식으로 교환

**PANEL FRAME은 전면 교환이 필요**

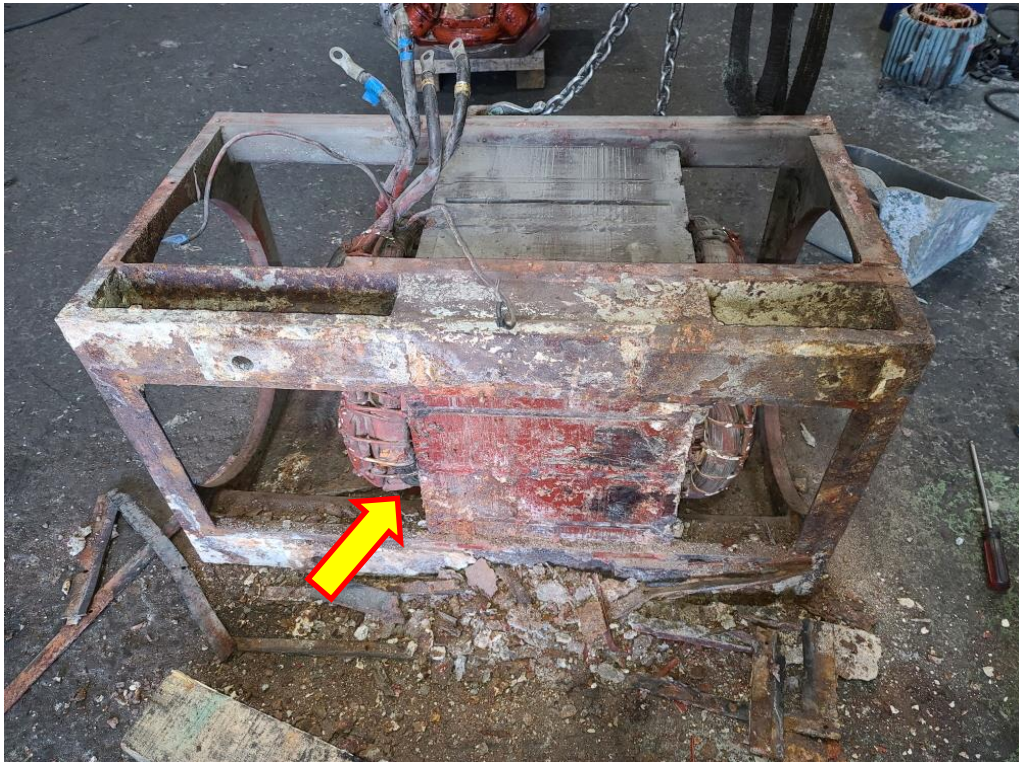
계자 권체

PANEL 철거 실시 권선 소손 부 하단

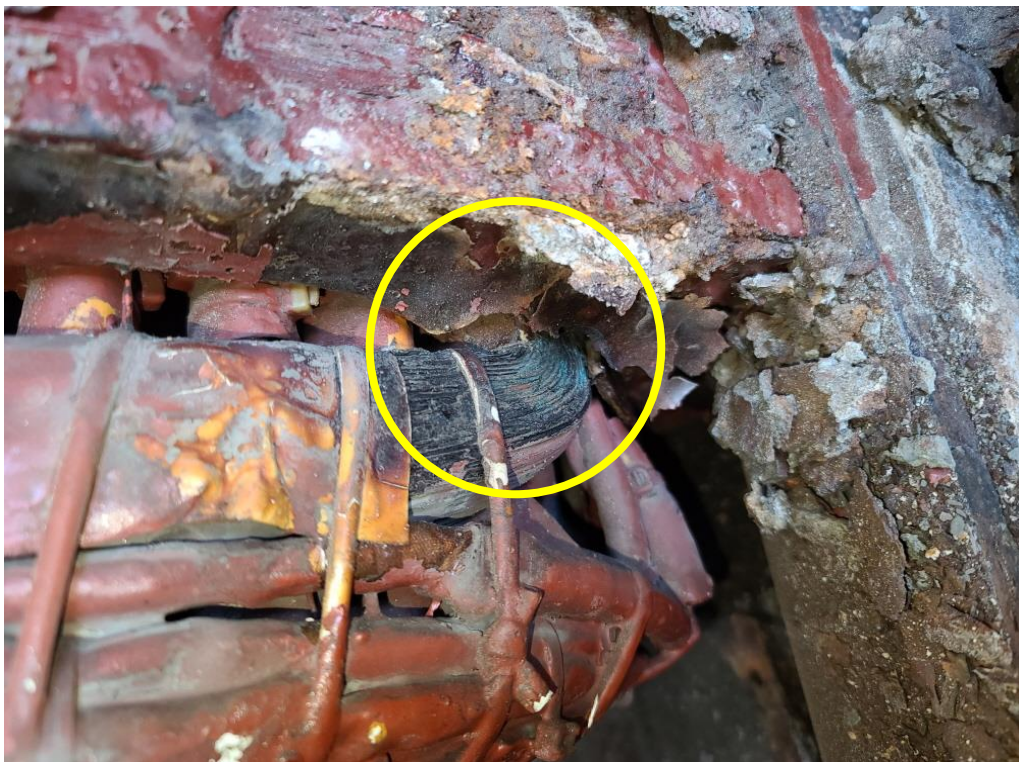
계자 권체

하부 권선 소손 부

불순물 및 철 퇴적물이 쌓여 소손된 것임
