작업공정사진철

공사명: 단조가열로 2-1-8A BLOWER MOTOR수리

규격: AC MOTOR 100HP 440V(효성.이천)2대 10HP2P & 5HP4P

REPAIR 내역: 조립 및 조립부품 불순물 CLEANSING
INSULATING VARNISH DIPPING DRYING
HOUSING 보수
BEARING 교환
입 출고검사 시운전 TEST 실시
입 출고검사 CHECK LIST 참조

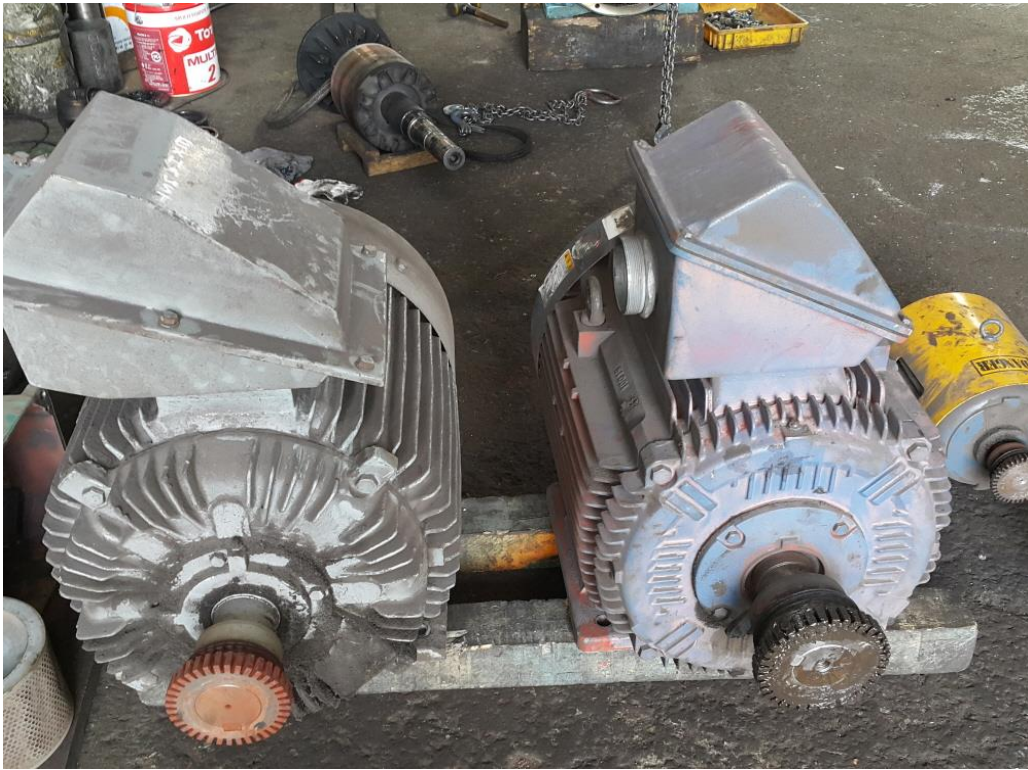
Ass'y

분해 전

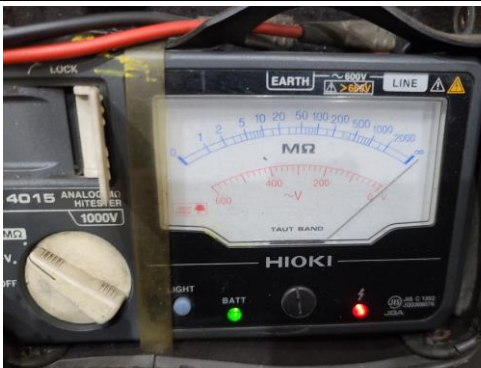
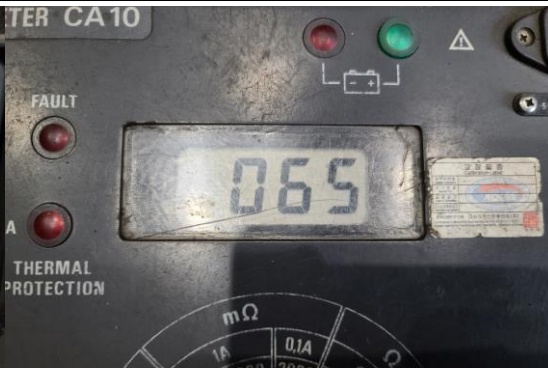
이천
MOTOR

각상
LINE별

권선 검사

절연저항 및 각 상 LINE별 권선저항 동일

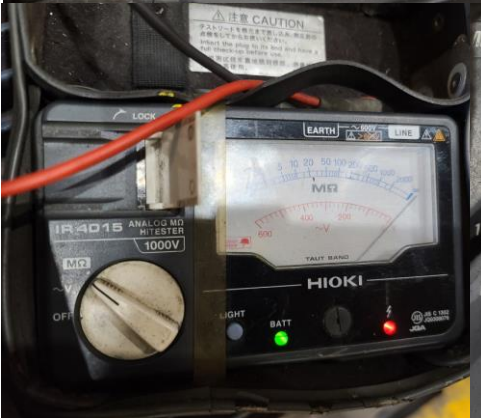
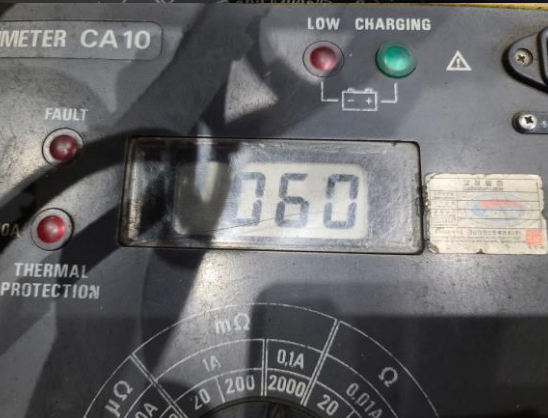
효성
MOTOR

각상
LINE별

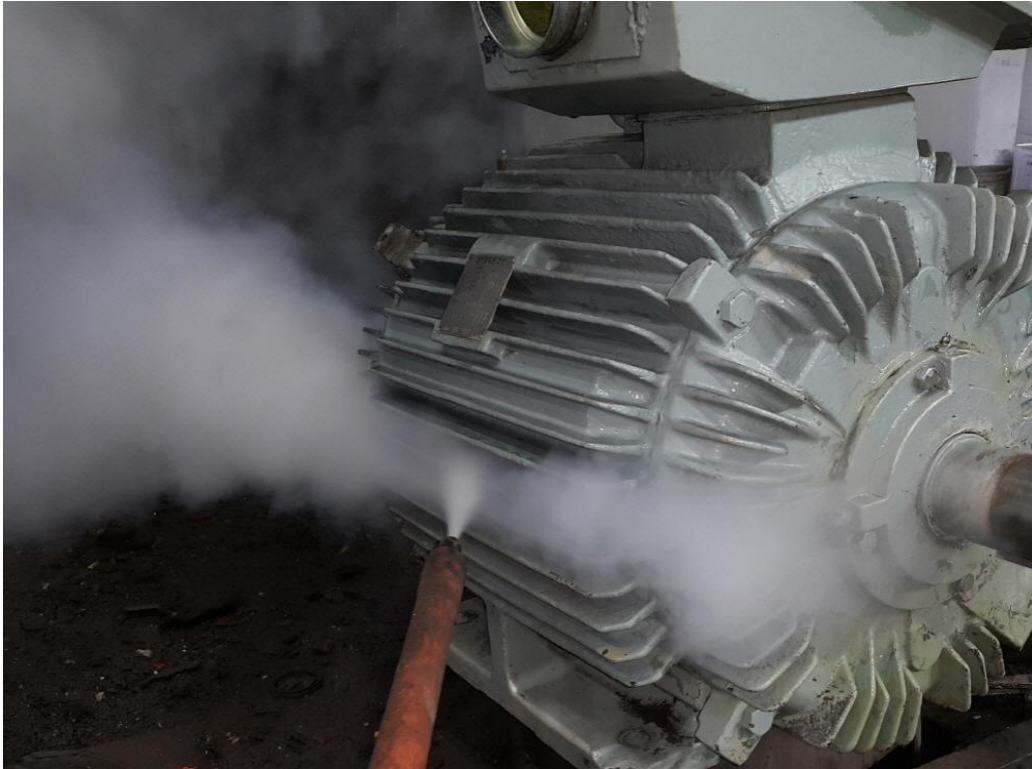
Ass'y

외부 기름때 및 불순물 세척 실시

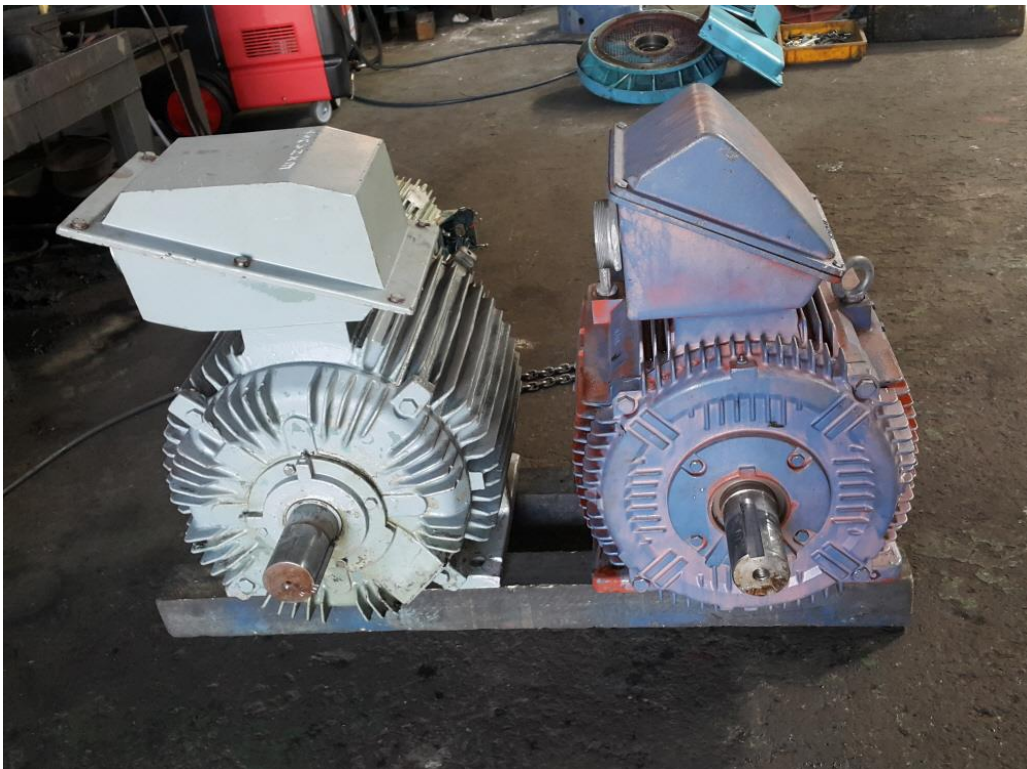
Ass'y

외부 세척 실시

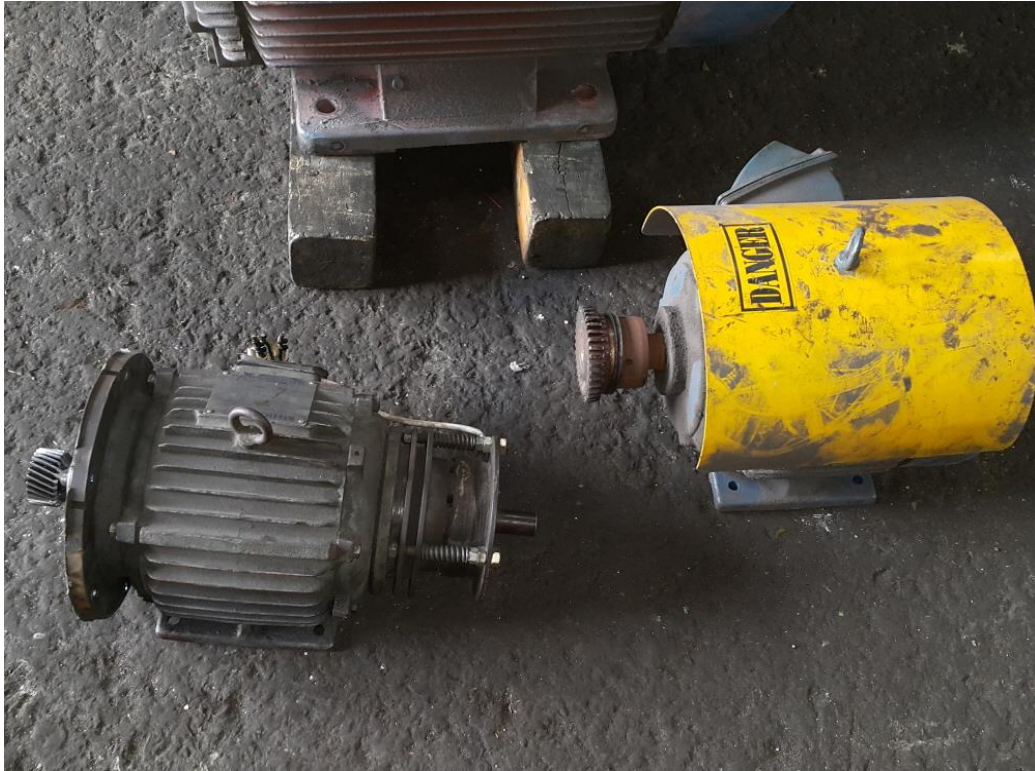
Ass'y

분해 전

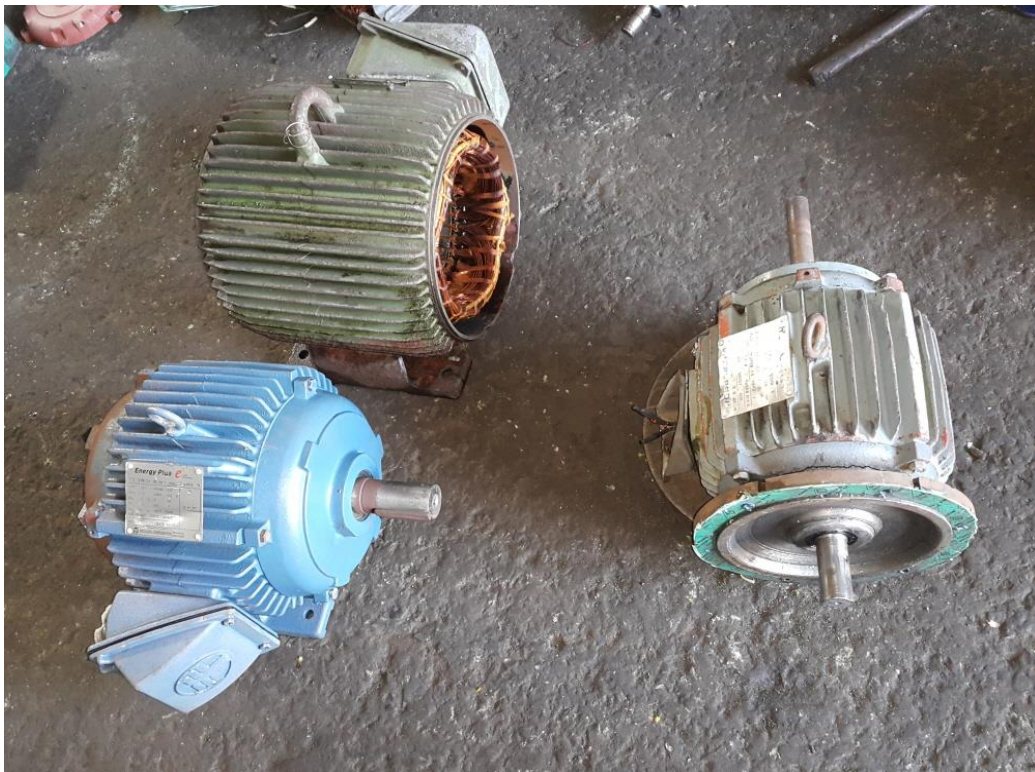
Ass'y

세척 후 분해 실시

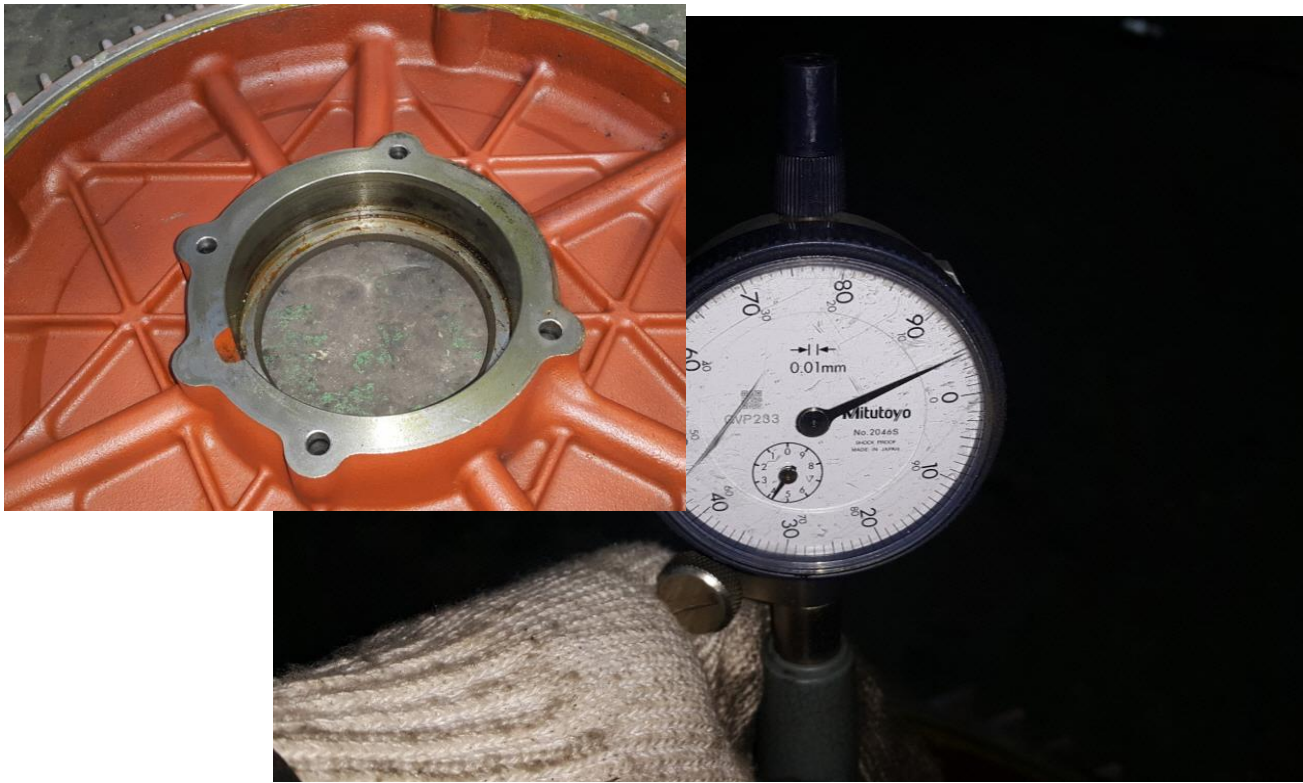
BRACKET	효성100HP 반 부하측 HOUSING 검사 5/100으로 불량
작업공정	AC MOTOR 100HP 4P 2대 외 입고검사

100HP 4P 반 부하측 HOUSING 보수 후 검사 0/100

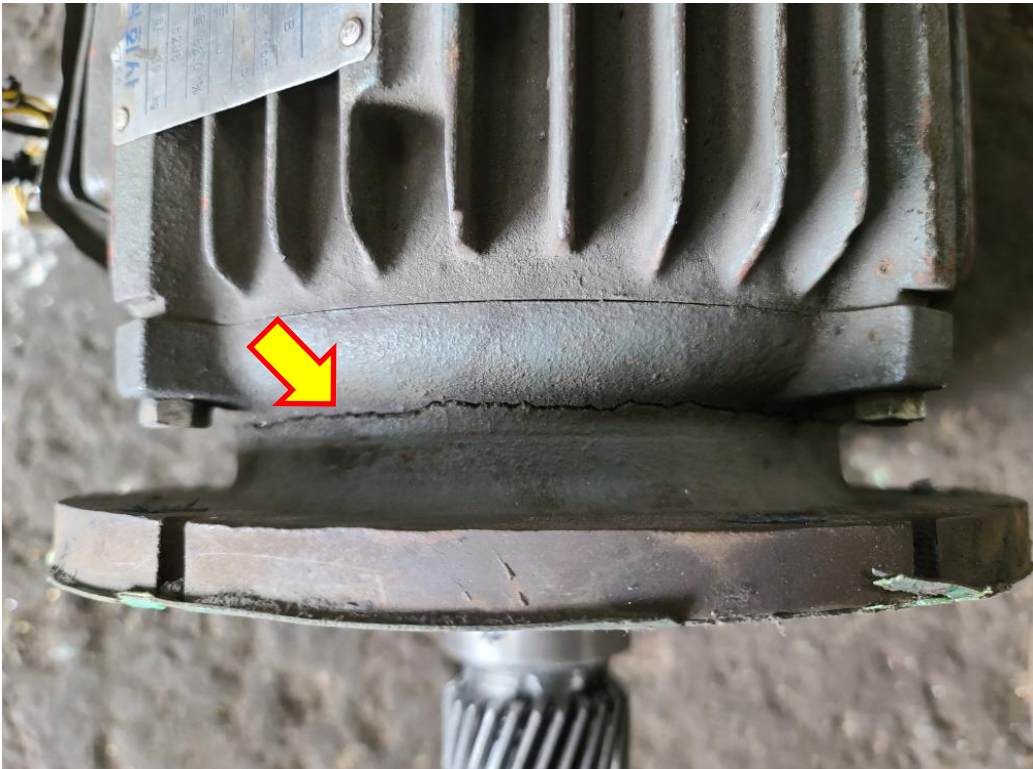
BRACKET	5HP 4P VERTICAL FLANGE 파손

<p>5HP 교환</p>

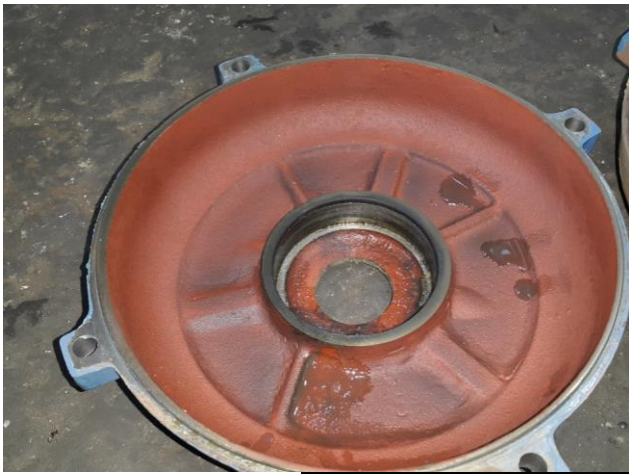
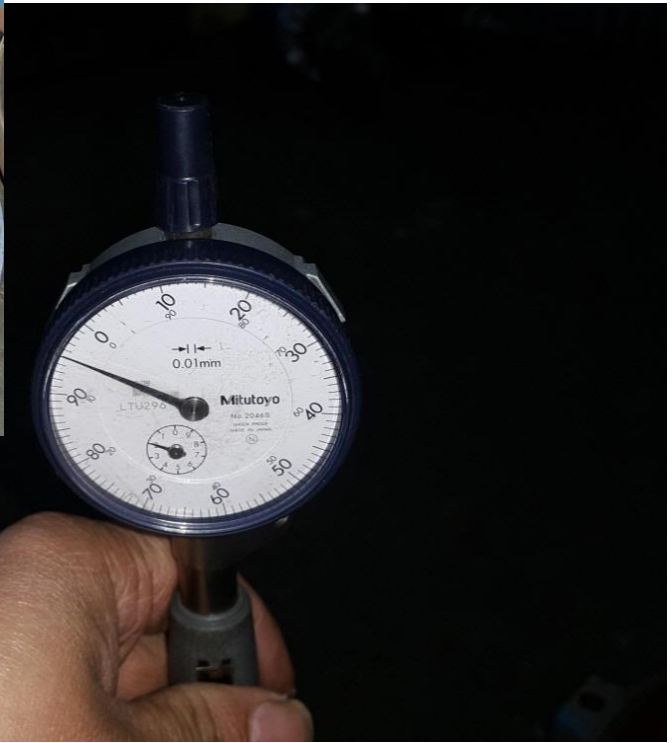
10HP 2P부하측 HOUSING 검사 5/100으로 불량

<p>10HP 교환</p>
조립 부품	BRACKET & 조립부품 보수 후
작업공정	AC MOTOR 100HP 4P 2대 외 RECONDITION
<p>100HP 2대분</p>

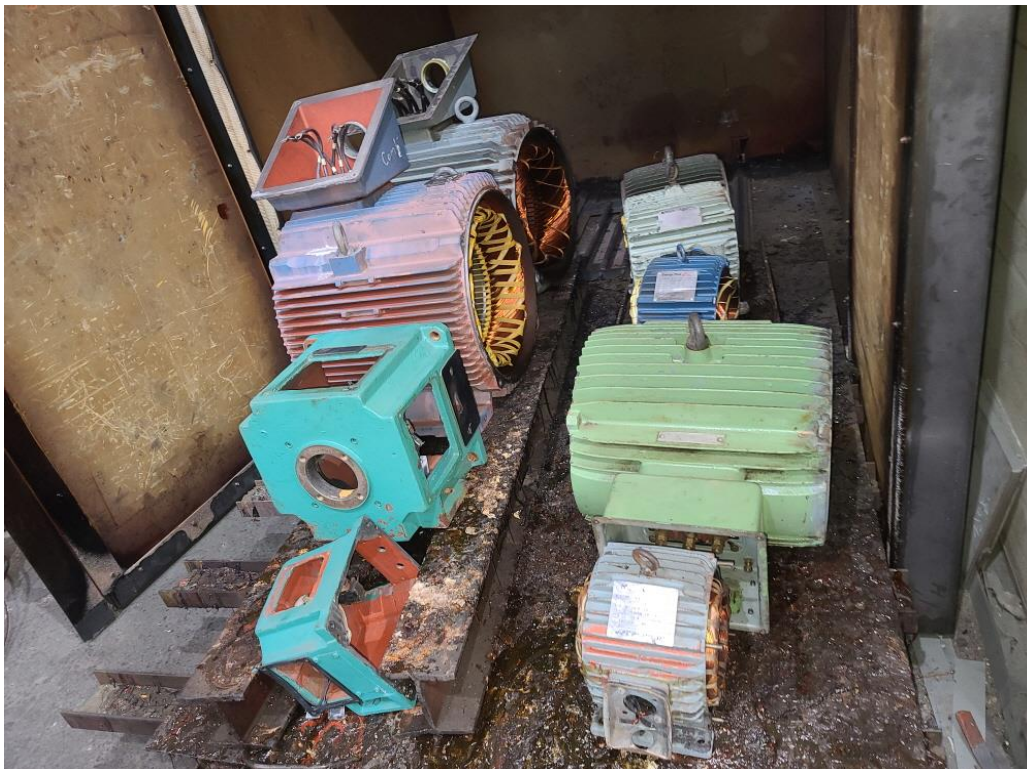
권체

세척 후 건조 실시

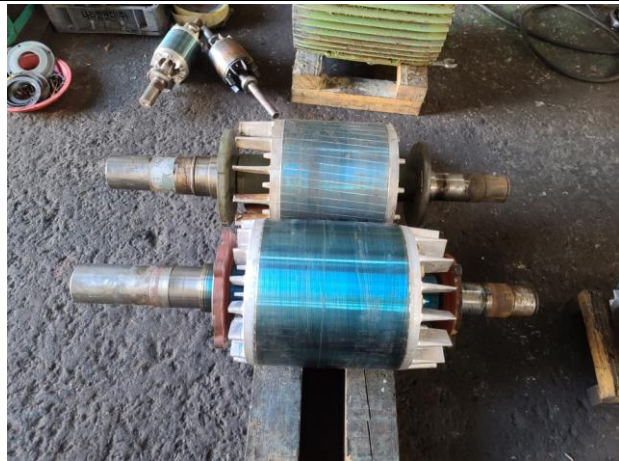
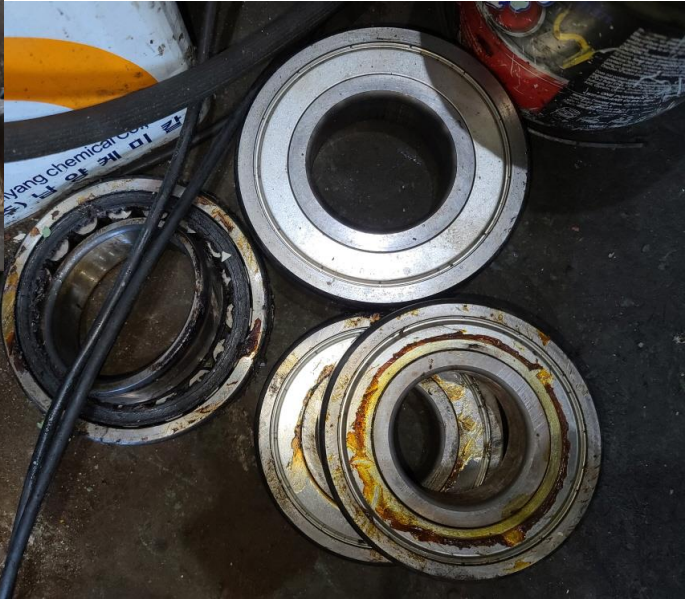
100HP ROTOR

BEARING 취외

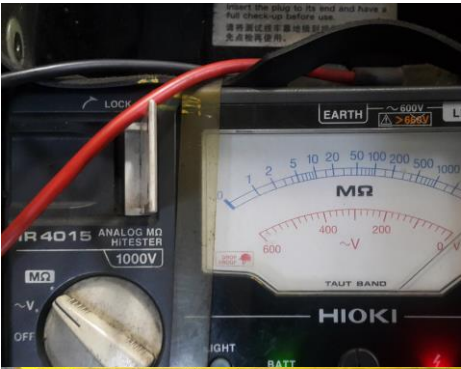
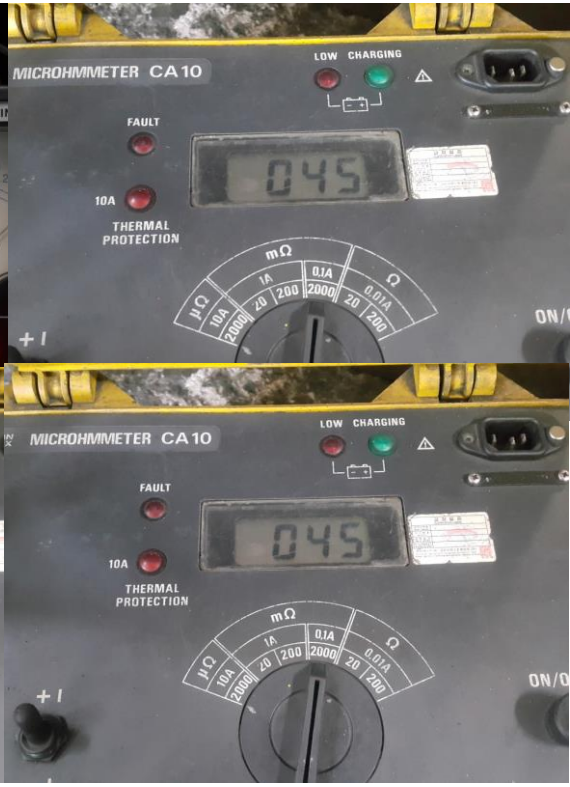
출고검사	절연저항 및 각 상별 Δ 일때 권선저항

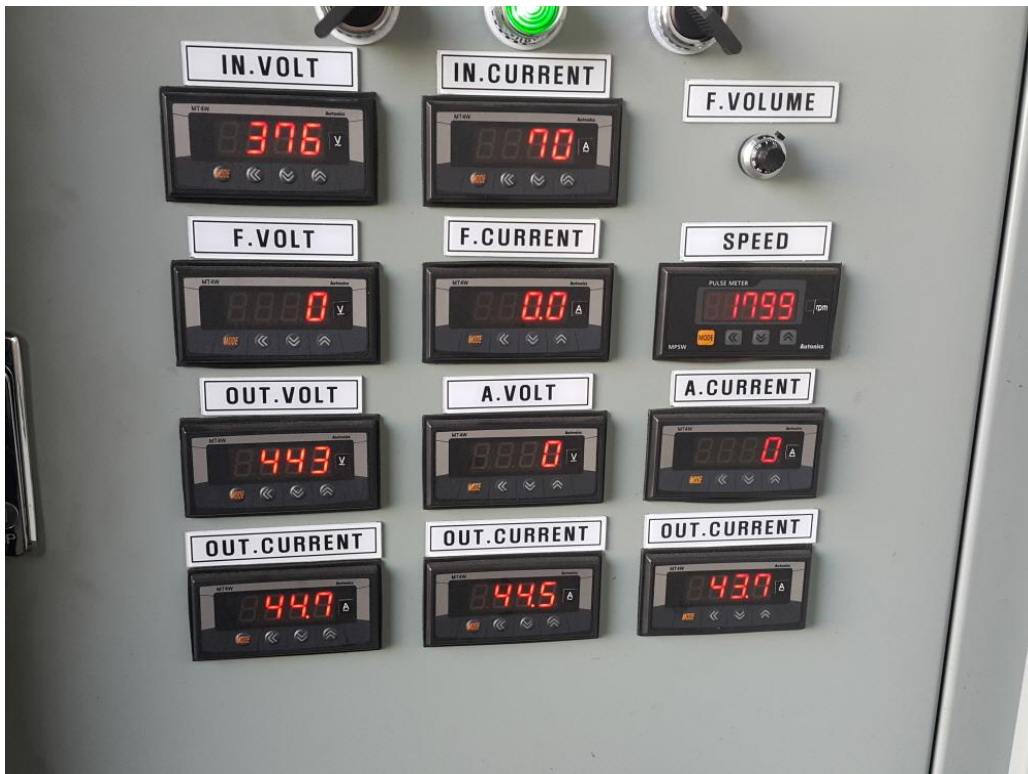
출고검사

시운전 TEST실시 Δ 일때 운전 CURRENT

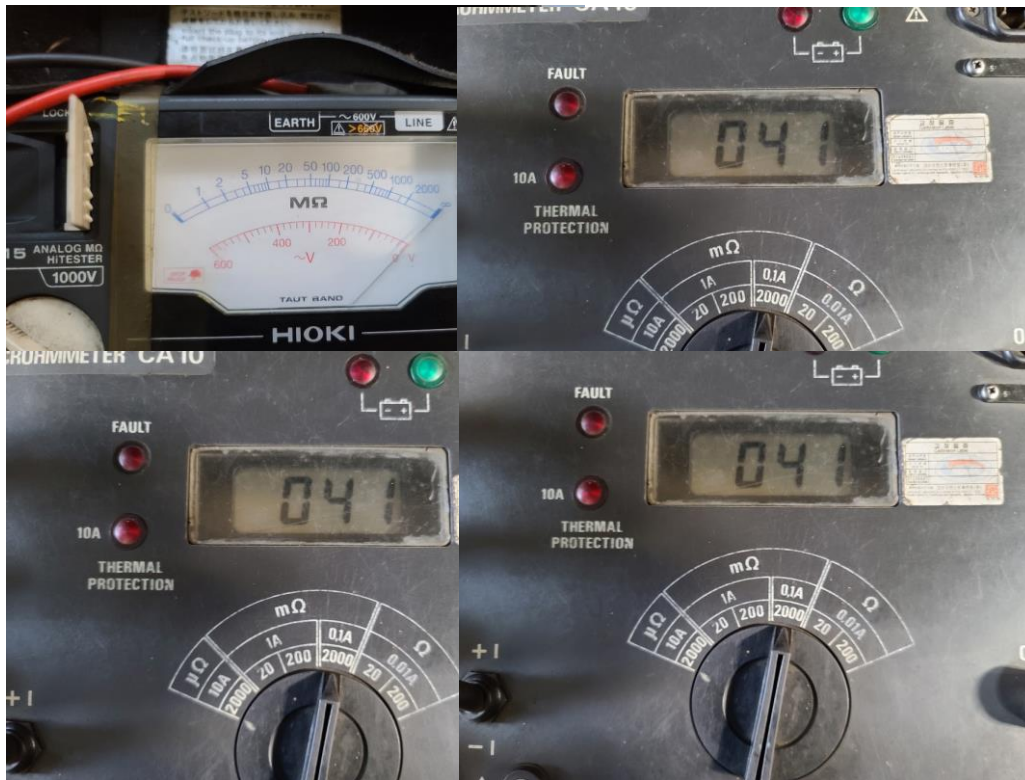
출고검사

절연저항 및 각 상별 Δ 일때 권선저항

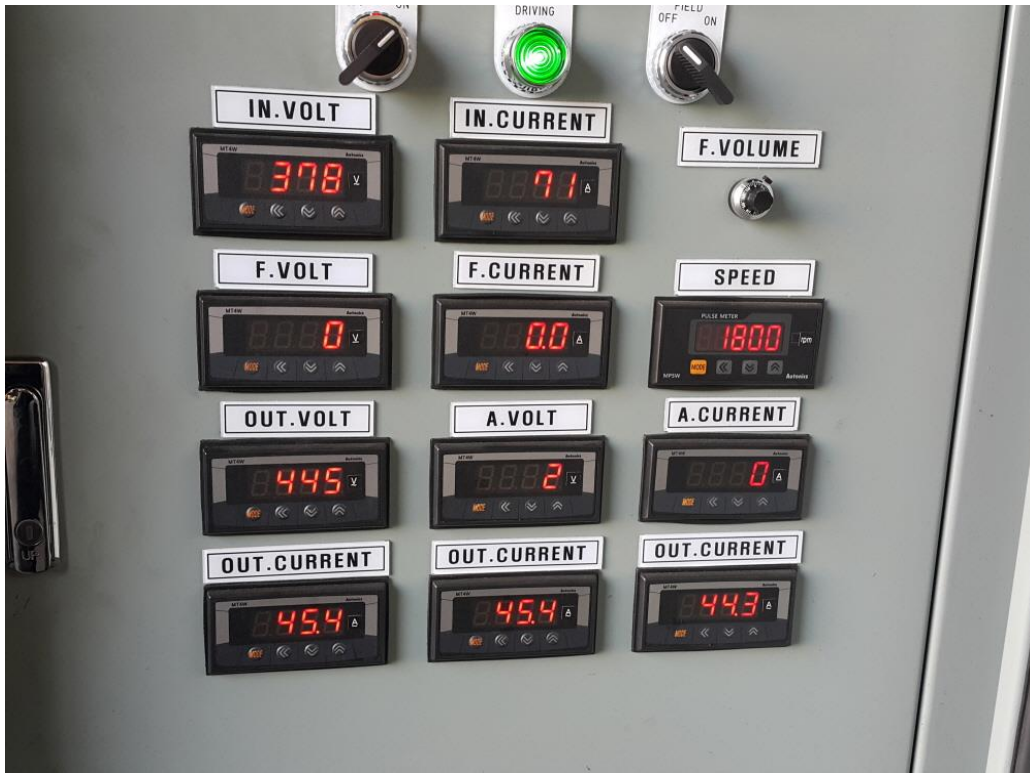
출고검사

시운전 TEST실시 △일때 운전 CURRENT

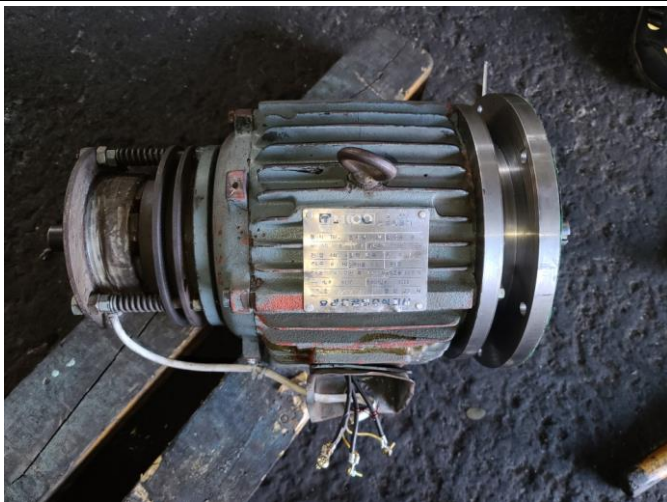
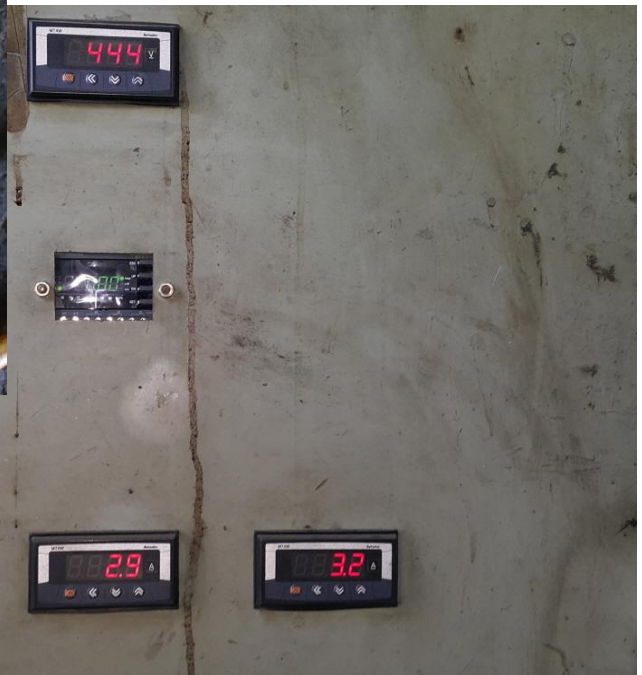
출고검사

시운전 TEST실시 MOTOR & BRAKE 운전 CURRENT

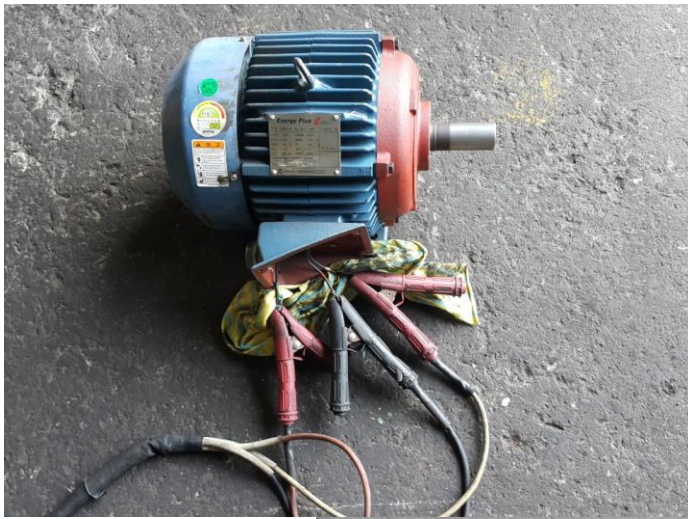
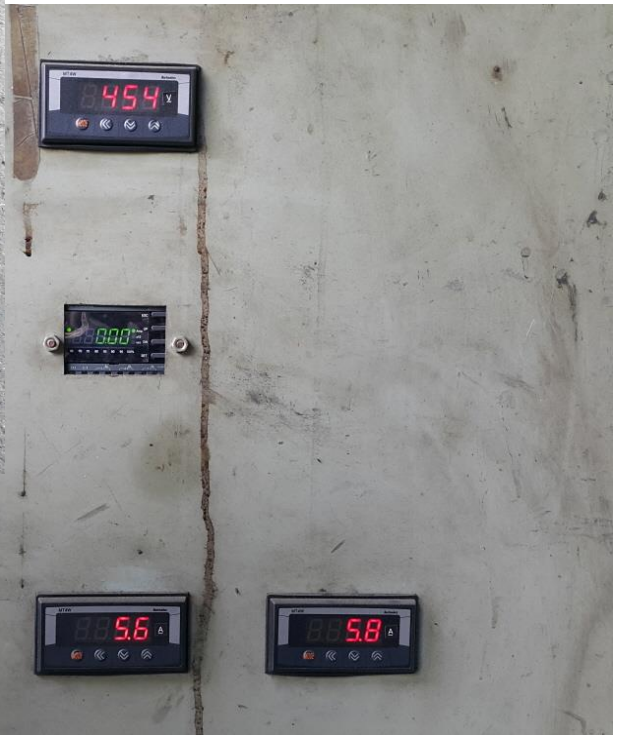
출고검사

시운전 TEST 실시 운전 CURRENT
